# 駅等における旅客用通路上の踏切（構内踏切）内の誘導表示の設置に関する検討について

令和6年7月10日（水）

国土交通省鉄道局

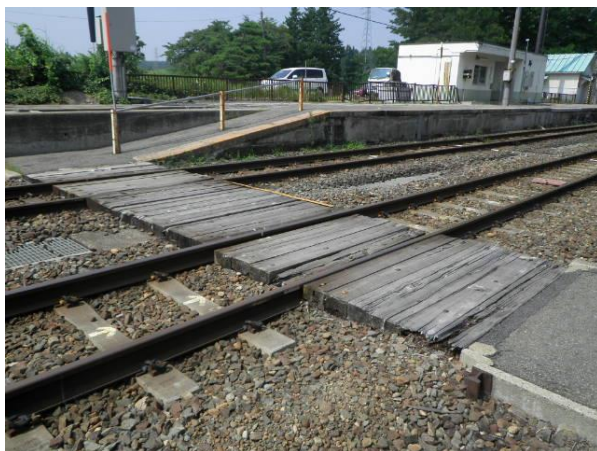
木製の事例

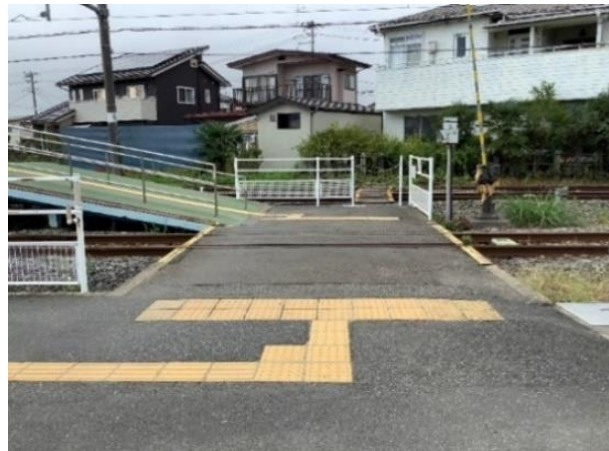
アスファルトの事例

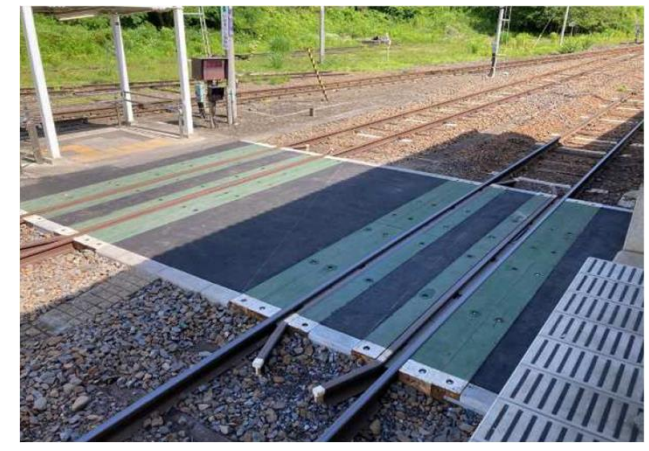
木製＋アスファルトの事例

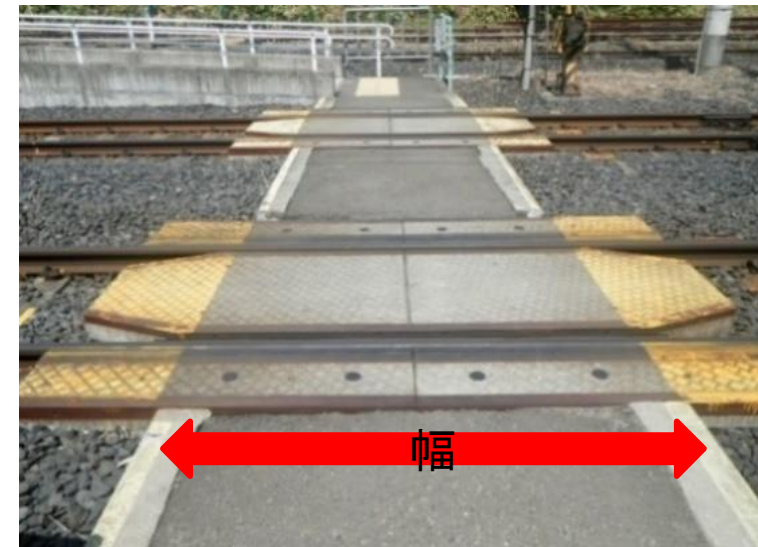
2 m未満の事例

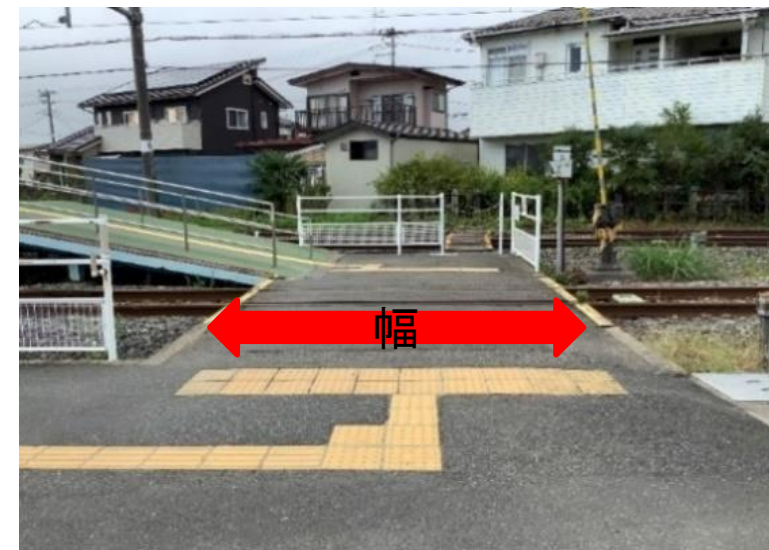
2 m以上の事例

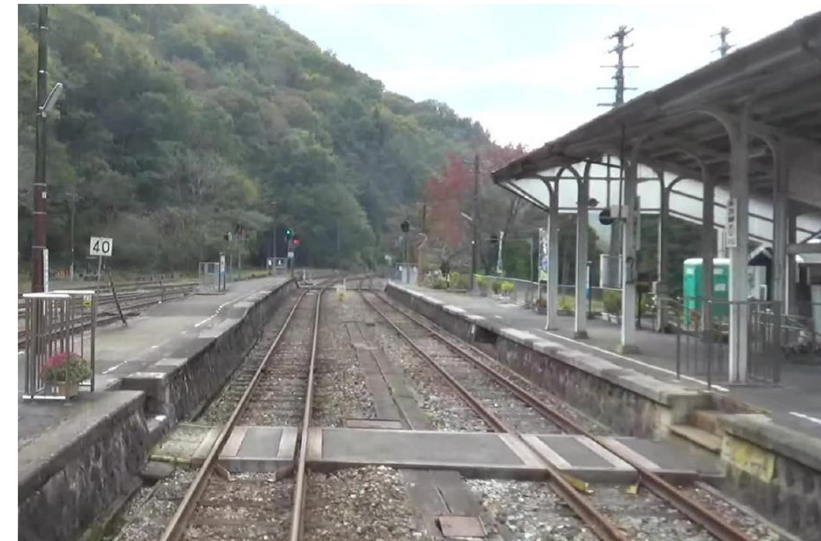
構内踏切直前まで段差がある事例

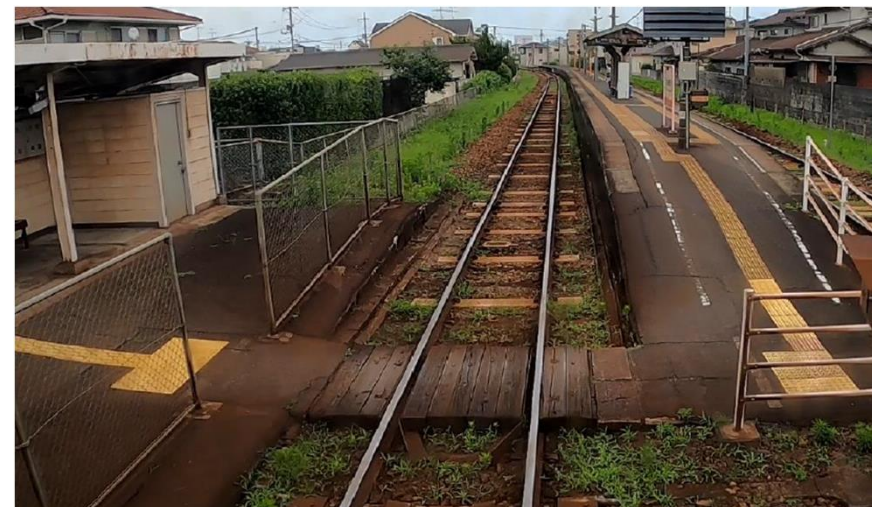
警告ブロック有の事例

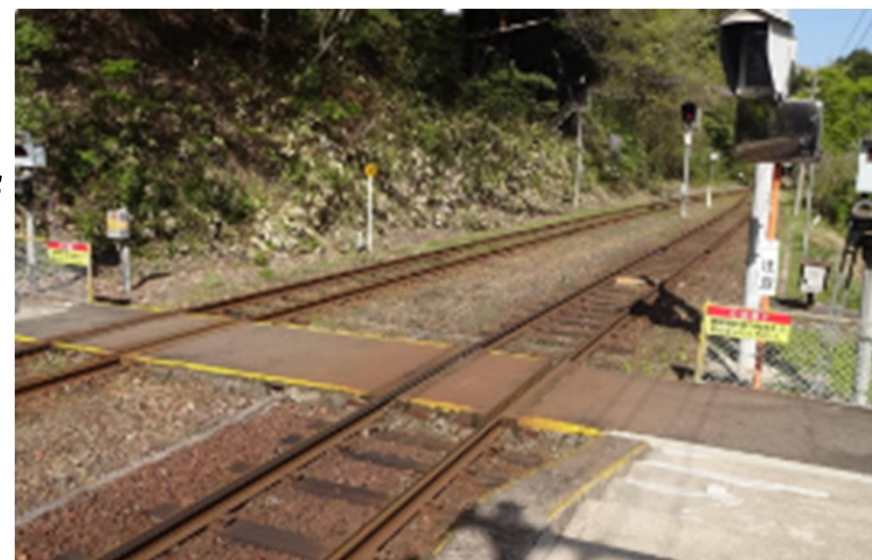
警告ブロック無の事例

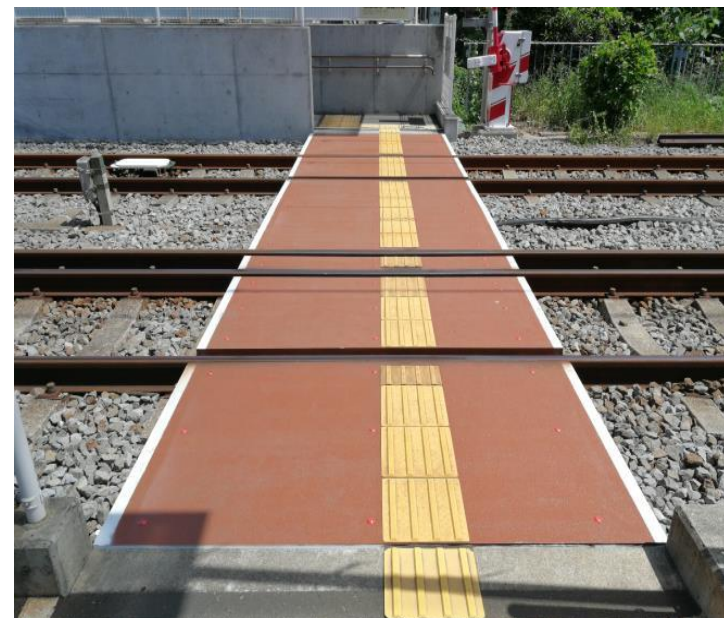
誘導ブロックの事例

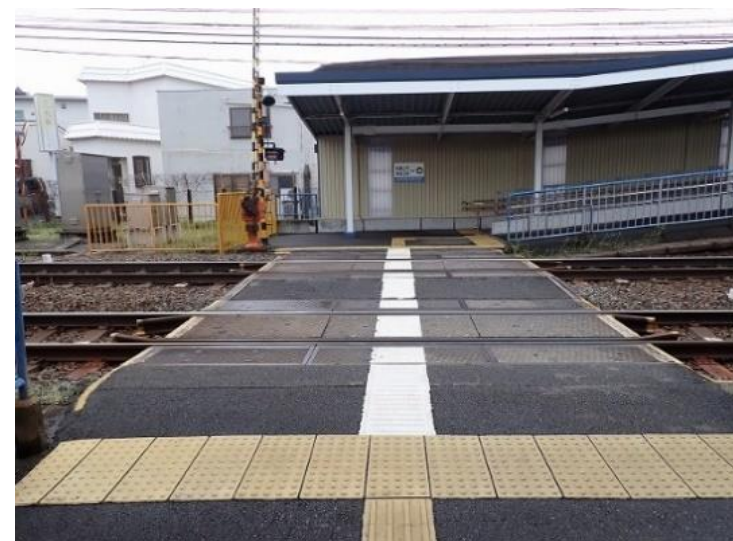
エスコートゾーンによる誘導表示の事例

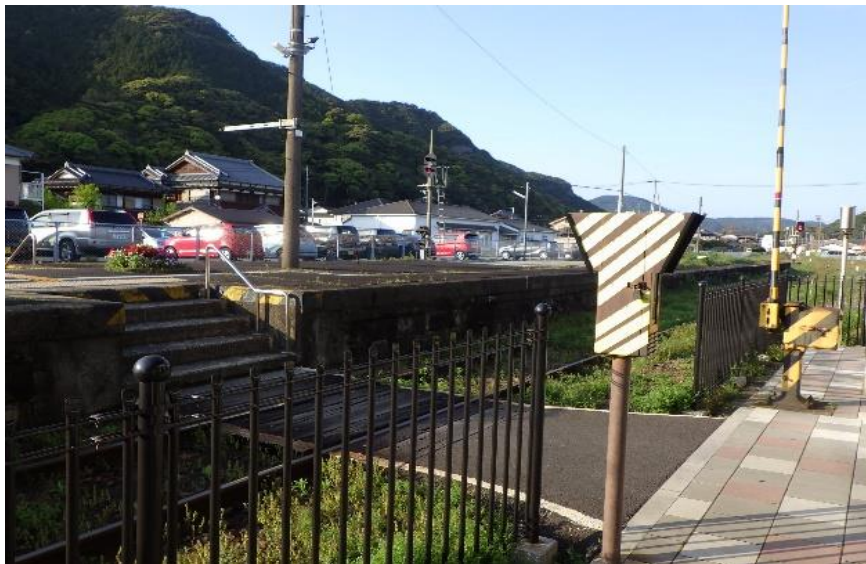
片側に遮断かん有の事例

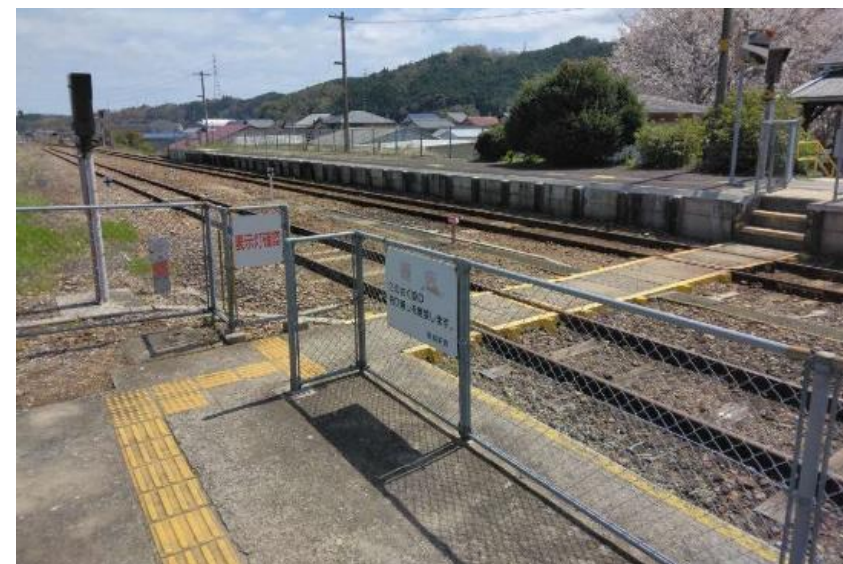
遮断かん無の事例

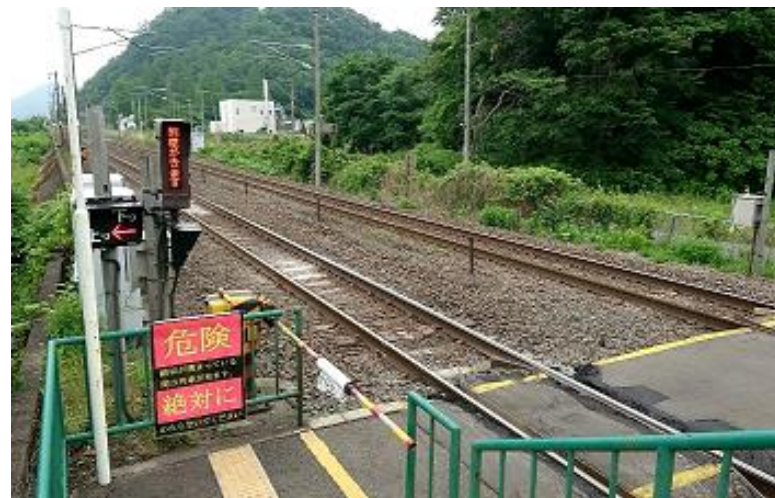
遮断かん有＋警報機無の事例

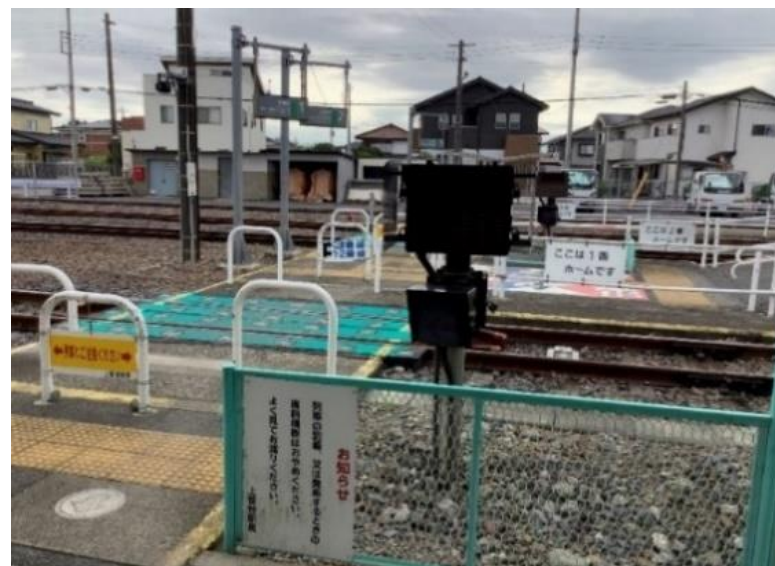
遮断かん無＋警報機有の事例

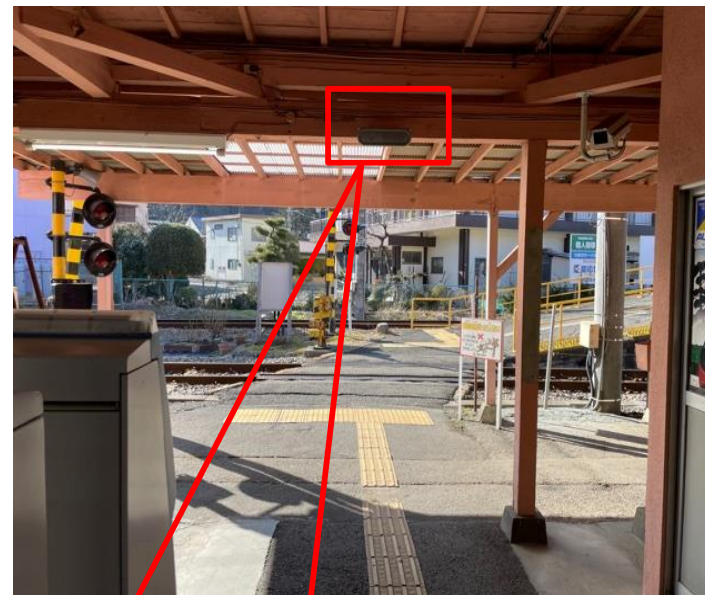
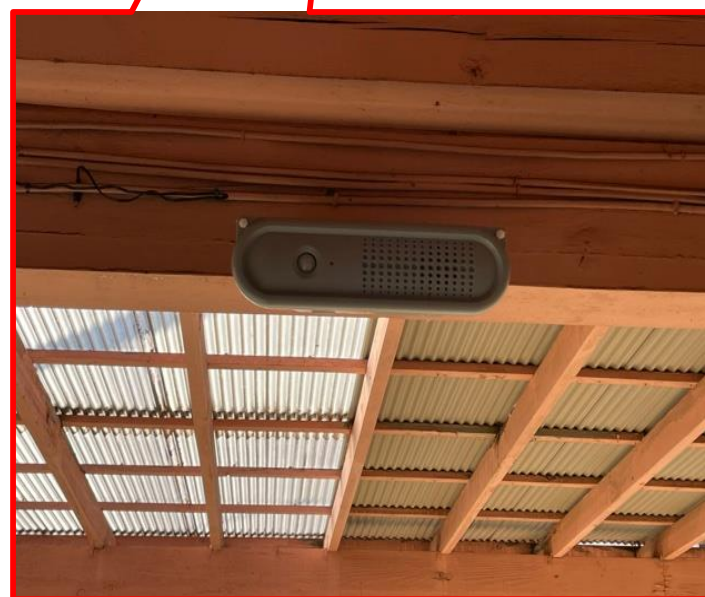
音声案内装置の事例
