女性用トイレ行列解消の取組 施設事例集

内閣府男女共同参画局

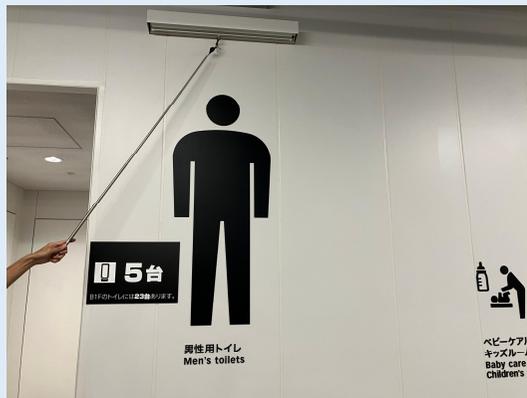
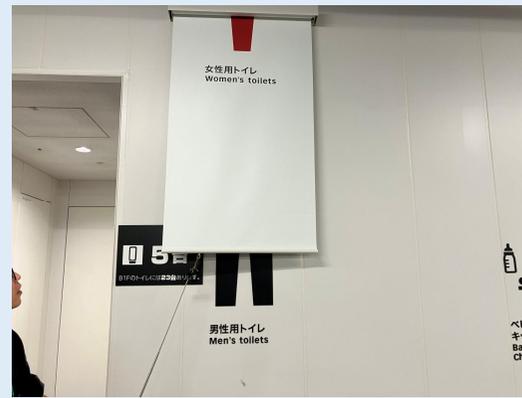
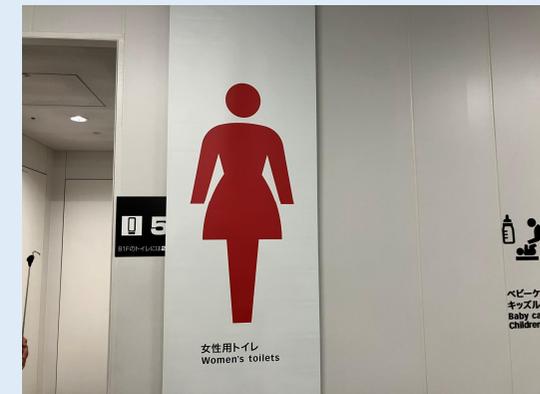
- ・男性用トイレのサインをロールスクリーンを用いて切り替え、女性用トイレとして使用することが可能。
- ・切替可能なトイレが66か所設置されており、女性用トイレの個数を780から最大で1,120まで増やせる。

切り替え前

切り替え中

切り替え後

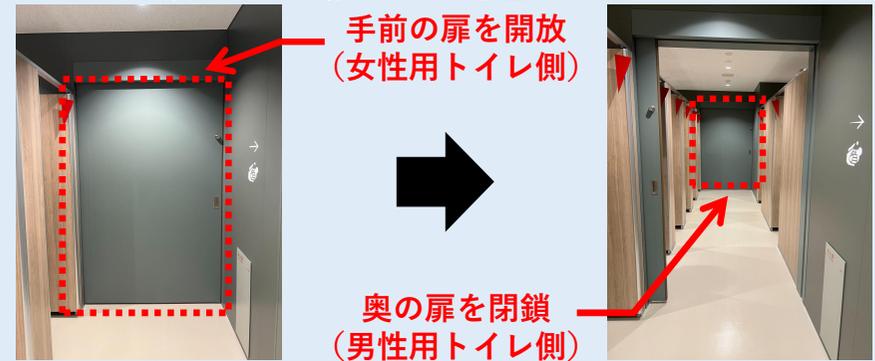
② 一部、男性用トイレを女性用トイレに転用

※女性用トイレと男性用トイレの境界に複数の間仕切り扉を設け共通トイレとし、イベントや利用状況に応じて扉を開閉して個室数を調整

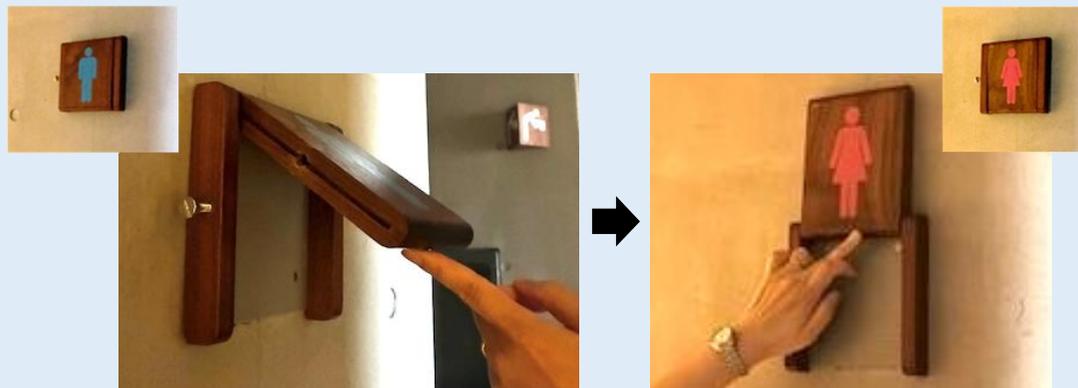
- ①女性用トイレと男性用トイレの入口サインを切替可能なものとする事で、利用状況に応じて個室数を調整。

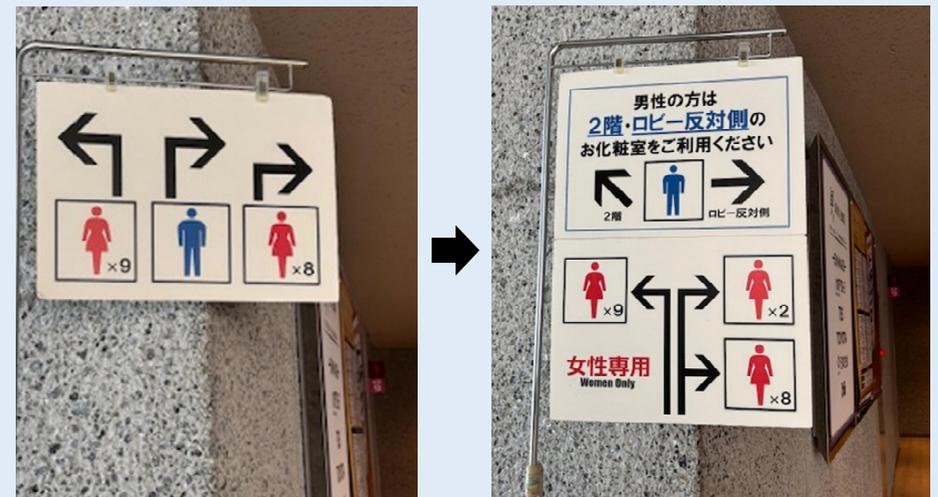
- ②各女性用トイレの個室数の案内表示を掲出。

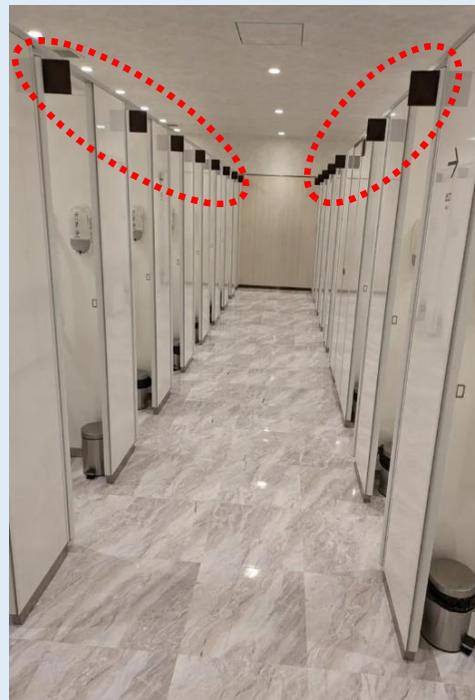
② 空室サイン

個室の扉上部に
フラッグ型サインを設置
⇒空室を可視化

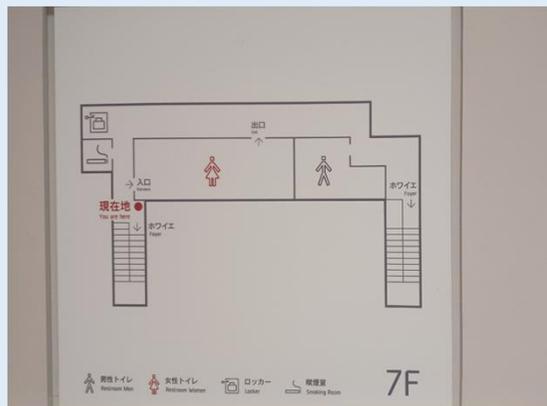
男女トイレ見取り図

- ①女性用トイレの個室増設
- ②一方通行化
- ③パウダーコーナー新設

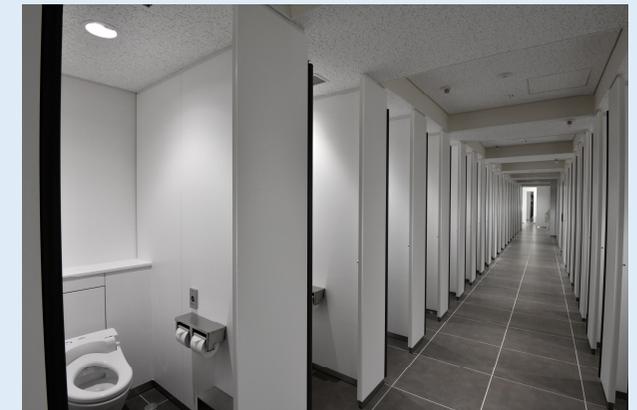
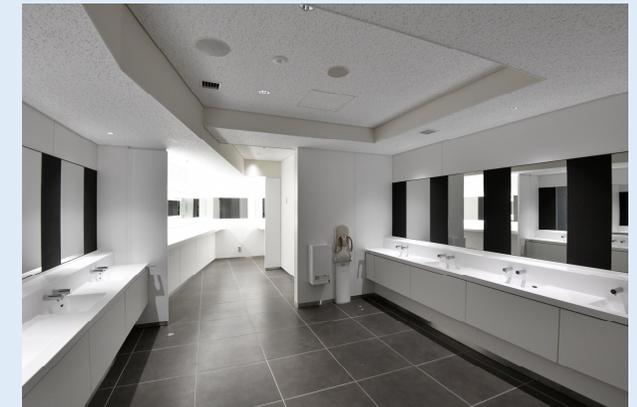
<メインホール 女性用トイレ>

- ①各フロアの規模に対して数多くのトイレを設置。
(男性用：171(個室59含む)、女性用：194)
- ②2,304席を有するメインホールには、
合計123室の女性用トイレや専用のパウダールームの設置。
- ③一部フロアでは、可動式間仕切りで男女のトイレ数を調整可能。

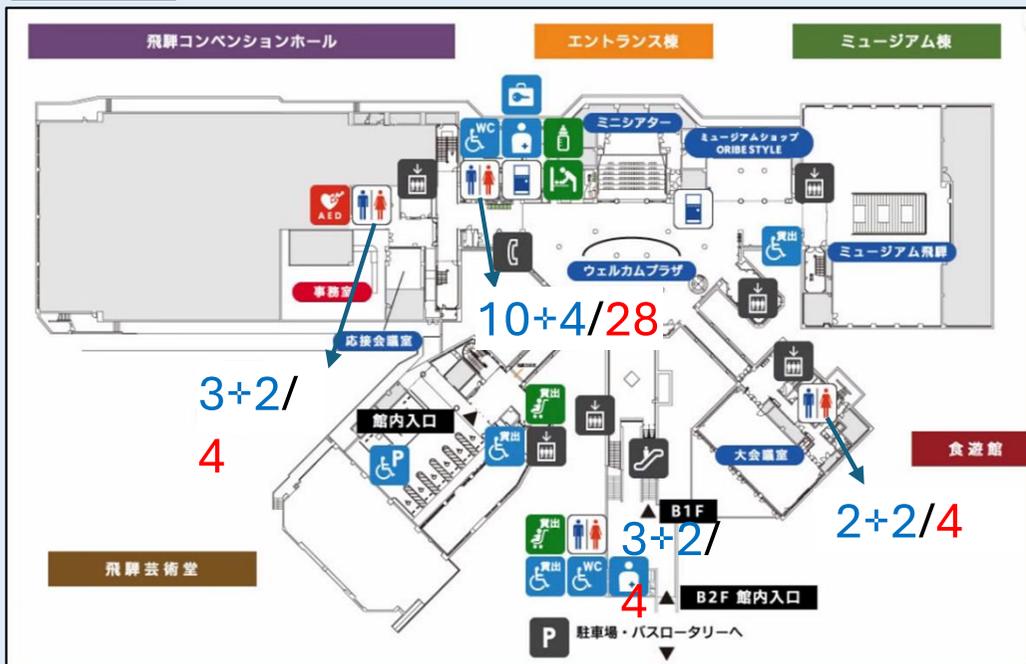
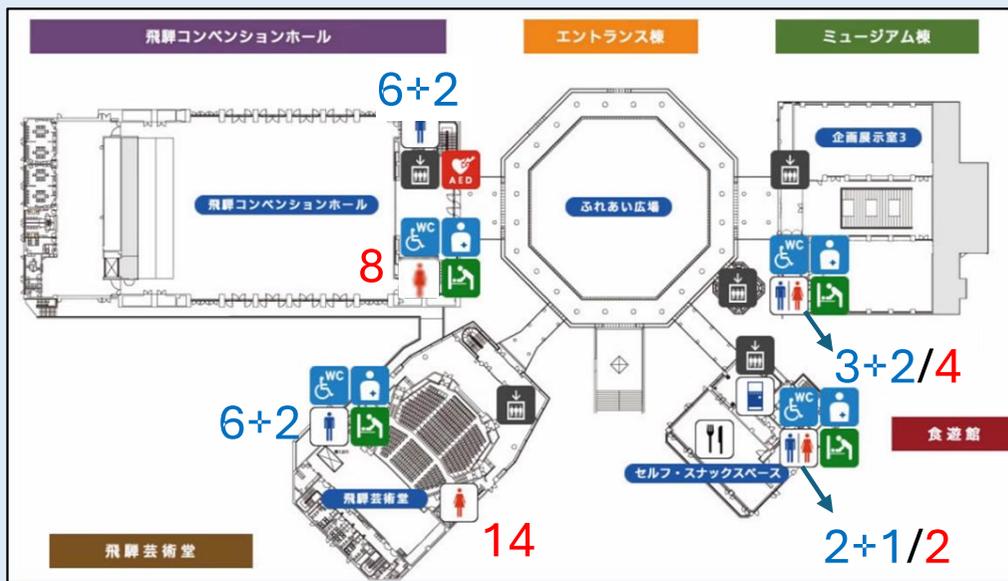
B1F

- ①施設のすべての棟（建物）に繋がる「エントランス棟」に、女性個室を多数設置。
- ②大規模イベント開催時に「コンベンションホール」のトイレに係員を配置し、共通スペースのトイレへ誘導することで混雑を緩和。

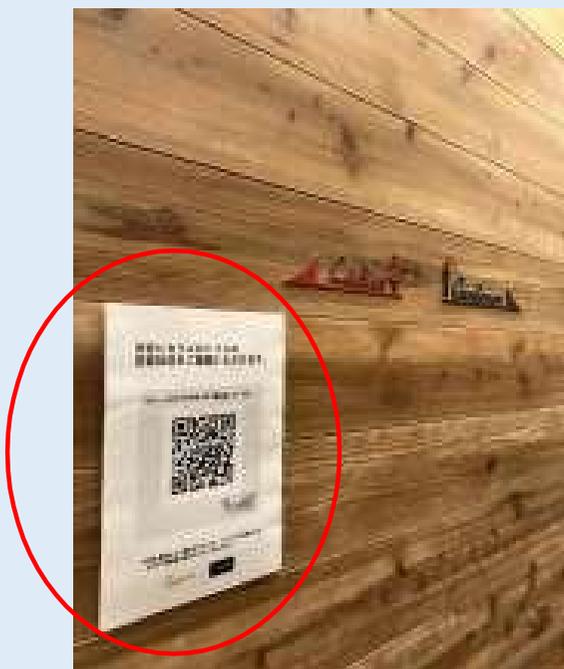
トイレ入口

- ①各フロアのトイレ入口に、
「トイレ空き状況確認サービス」サイト
閲覧用QRコードを掲示。
(全館のトイレの「空き状況確認」が可能)

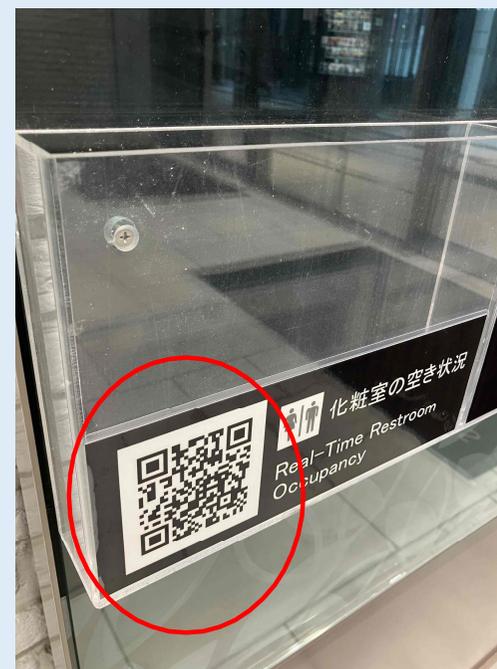
館内フロアマップ掲示場所

- ②館内フロアマップ掲示場所に、
①と同様のQRコードを掲示。
(サイトで全館のトイレの空き状況を確認の上、
館内の「空きトイレ」に、スムーズな移動が可能)

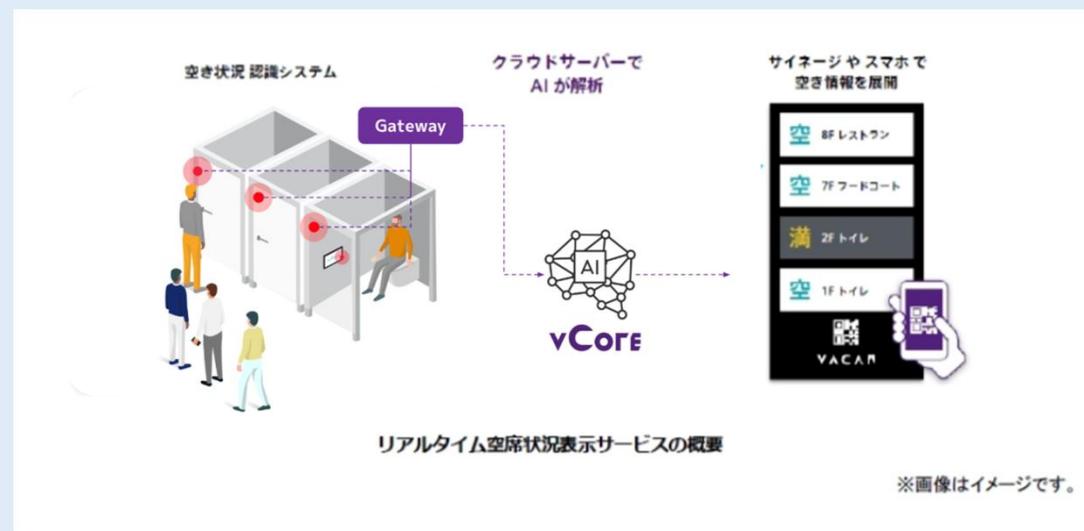
- ① デジタル技術を活用した「トイレ」の空室表示サービスを導入。
各階設置のデジタルサイネージ、及び入館者の持つ携帯端末（スマートフォン等）で「空室あり」か「満室」なのかを確認が可能。

QRからトイレの空き状況をスマートフォンで確認できます

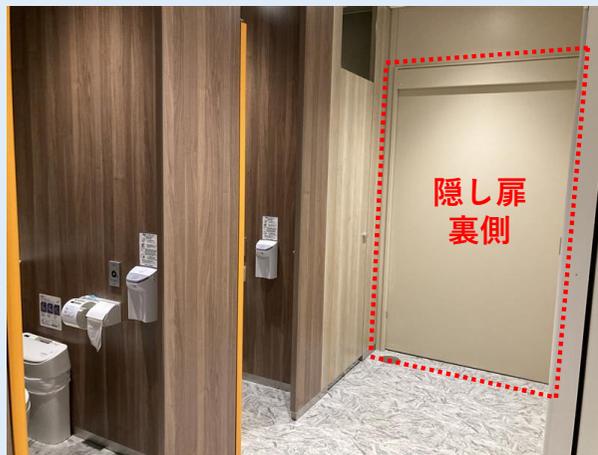
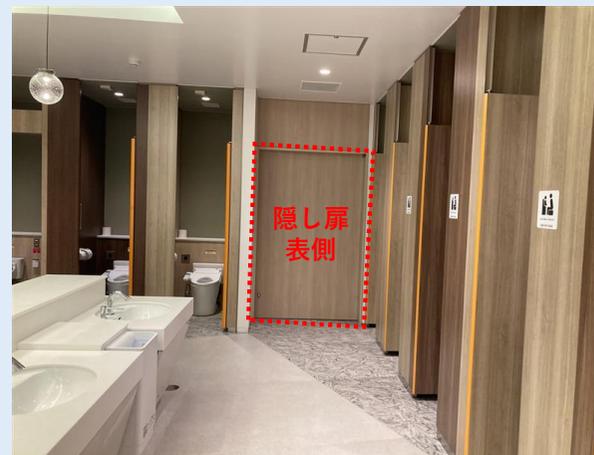
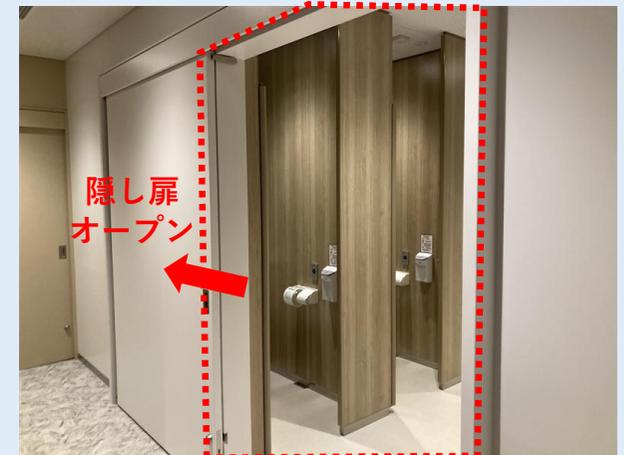
- ①利用者を限定しないトイレを設置。隠し扉の開閉によって運用切り替え。
通常期：従業員用トイレ
繁忙期：お客様用トイレ

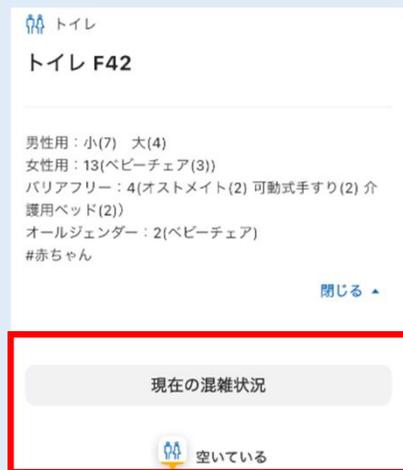
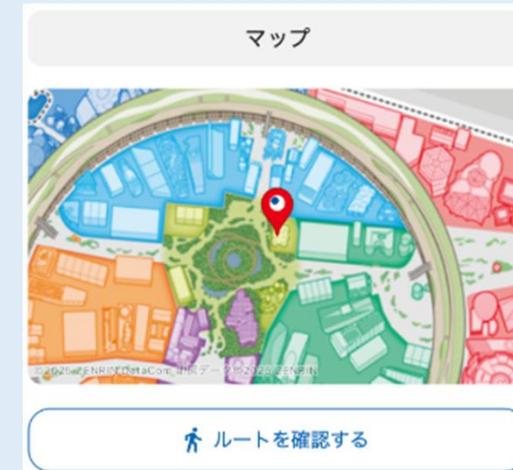
③EXPO2025 Personal Agent上で、トイレの混雑状況や設備等を表示

会場内のトイレごとの混雑状況（一覧、個別）

各トイレの設備

各トイレまでのルート案内

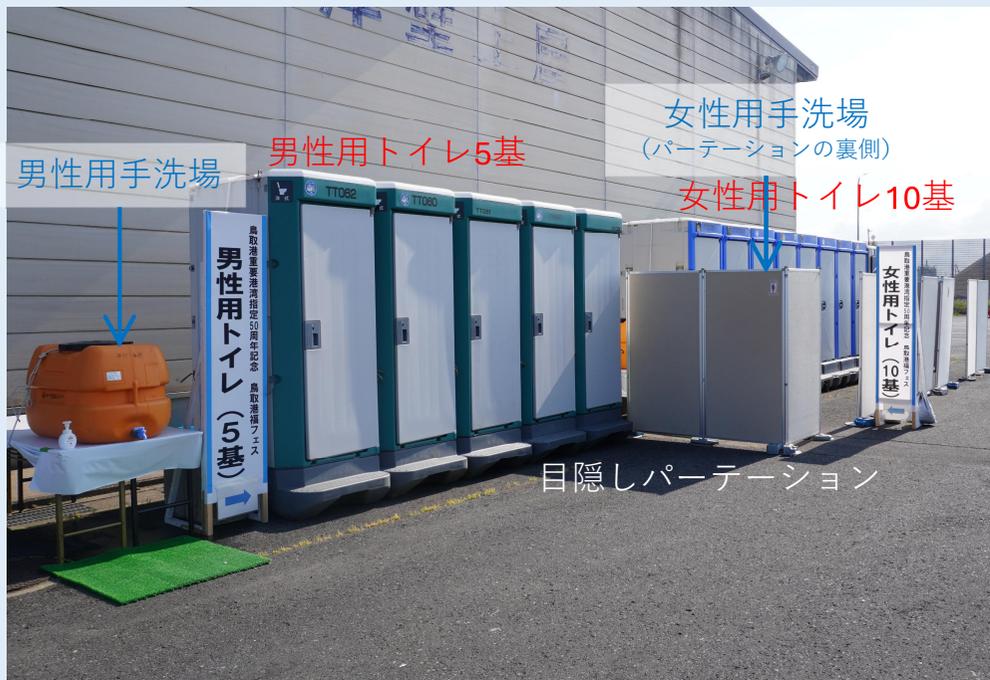
- ①女性用仮設トイレを男性用仮設トイレの2倍設置。
男女別の手洗場と目隠しパーテーションを設置。

- 仮設トイレ設置（女性用10基、男性用5基）
- 男女別の仮設手洗場設置
- 目隠しパーテーション設置

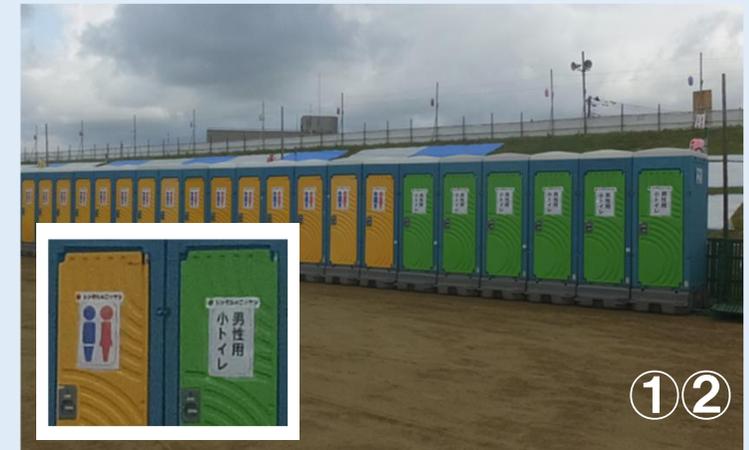
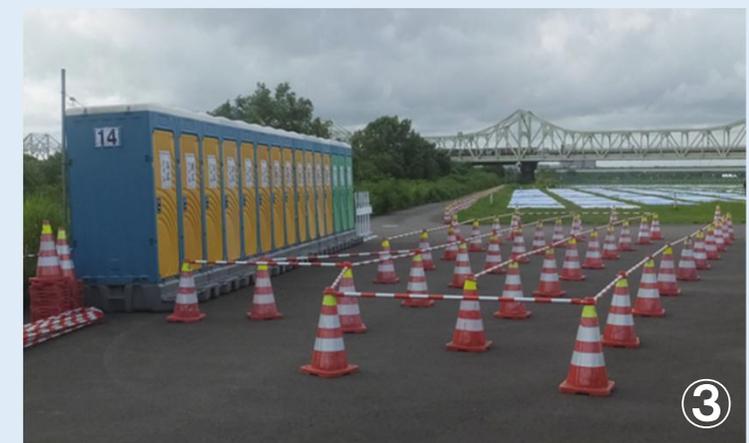
- ①男性小は女性に比べ使用時間が1/2程度。
そのため男性用小トイレを設置し、
男性用小トイレの回転率を上げるとともに、
共用トイレの待機列の軽減を図る。
- ②施錠時の赤色表示が見えにくかったため、
施錠時に表示周辺が点灯するようにトイレを改造、
未使用と使用中の確認が夜間でもできるように改善。
- ③誘導員による案内だけでなく、カラーコーンバーで待機列を
整理することで、観覧席前まで待機列が伸びることを抑制。

<R7実績 トイレの設置状況> 合計766棟中男性用小：92棟
(全体の12%が男性用小)

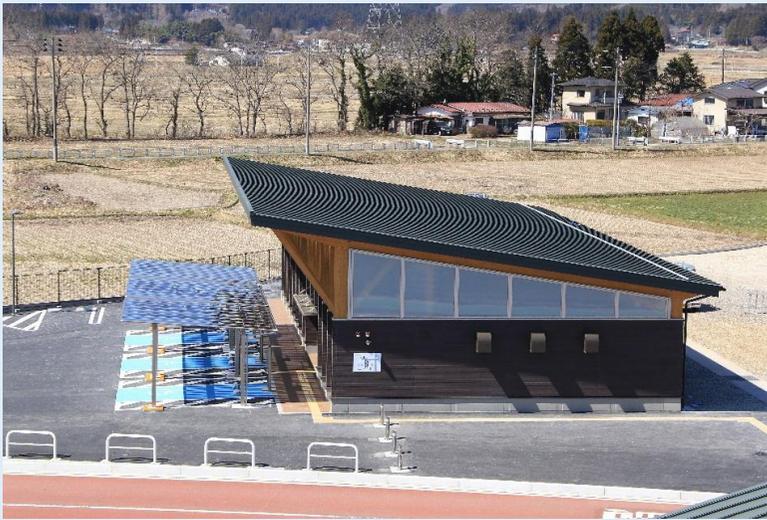
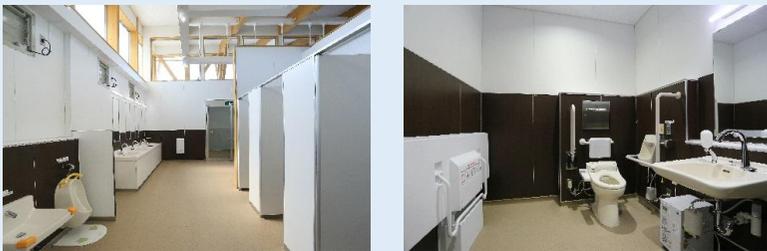
① トイレ棟の増（個室の増設）

トイレ種類		改修前	改修後
男性用	小便器	7	20 (+13)
	大便器	5	10 (+5)
女性用	大便器	12	40 (+28)

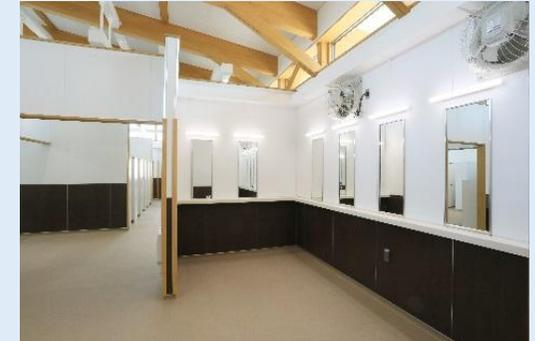
② パウダーコーナーの整備

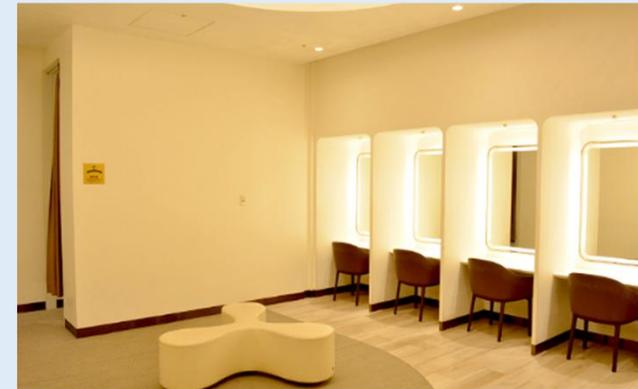
- ②パウダールーム等の設置（一部トイレ）
個室トイレと別導線にて、更衣室やパウダーコーナーを設けている。

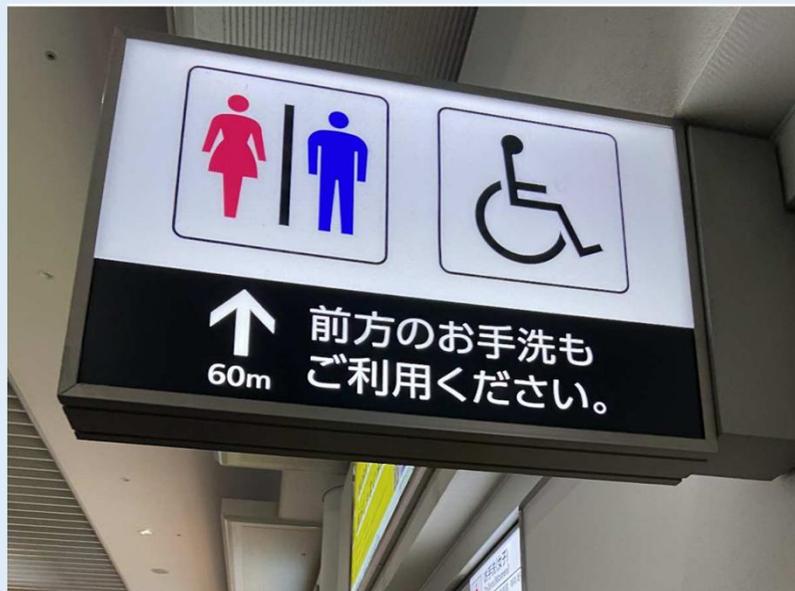
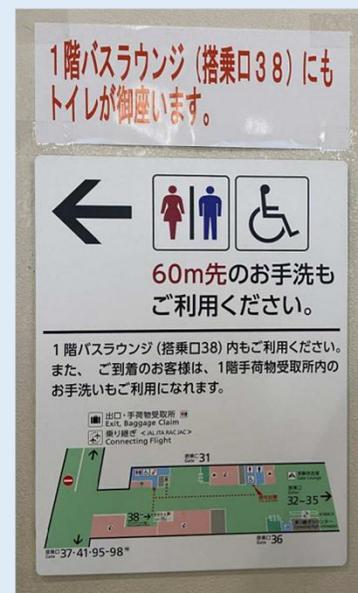
- ①利用者の分散を促すため、混雑トイレから一番近いトイレの位置を示した簡易サインの設置

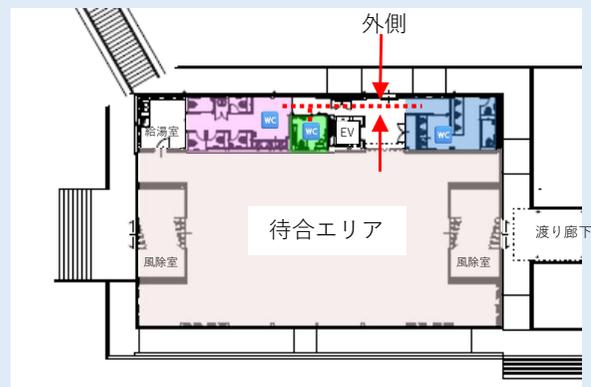
①ターミナル内にトイレを設置し 女性用トイレを増設

トイレ種類		整備数
男性用	小便器	3
	洋式	2
女性用	洋式	5 (+2)
多目的		1

待合所内部と外側双方からの
動線を確認し、トイレ単独利用が可能

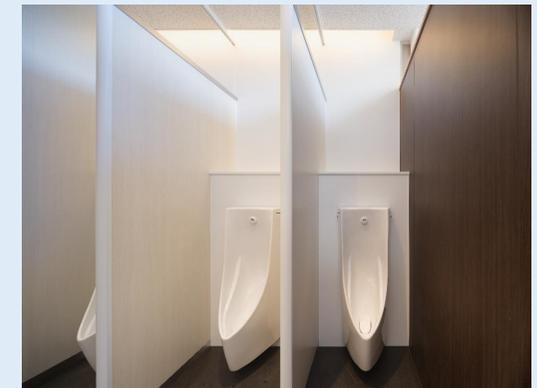
③プライバシーと感染症に配慮 (男性用トイレ小便器)

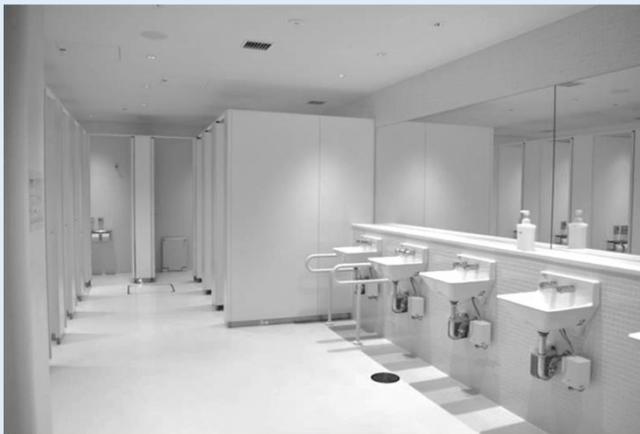
① トイレ個室の増設

トイレ種類		改修前	改修後
男性用	小便器	5	7 (+2)
	和式+洋式	3	5 (+2)
女性用	和式+洋式	7	16 (+9)
多目的		1	2 (+1)

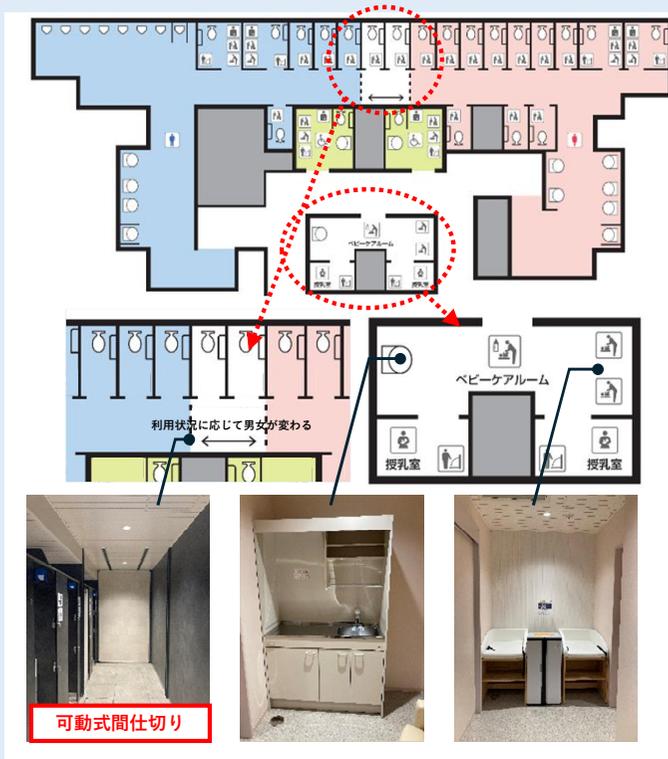
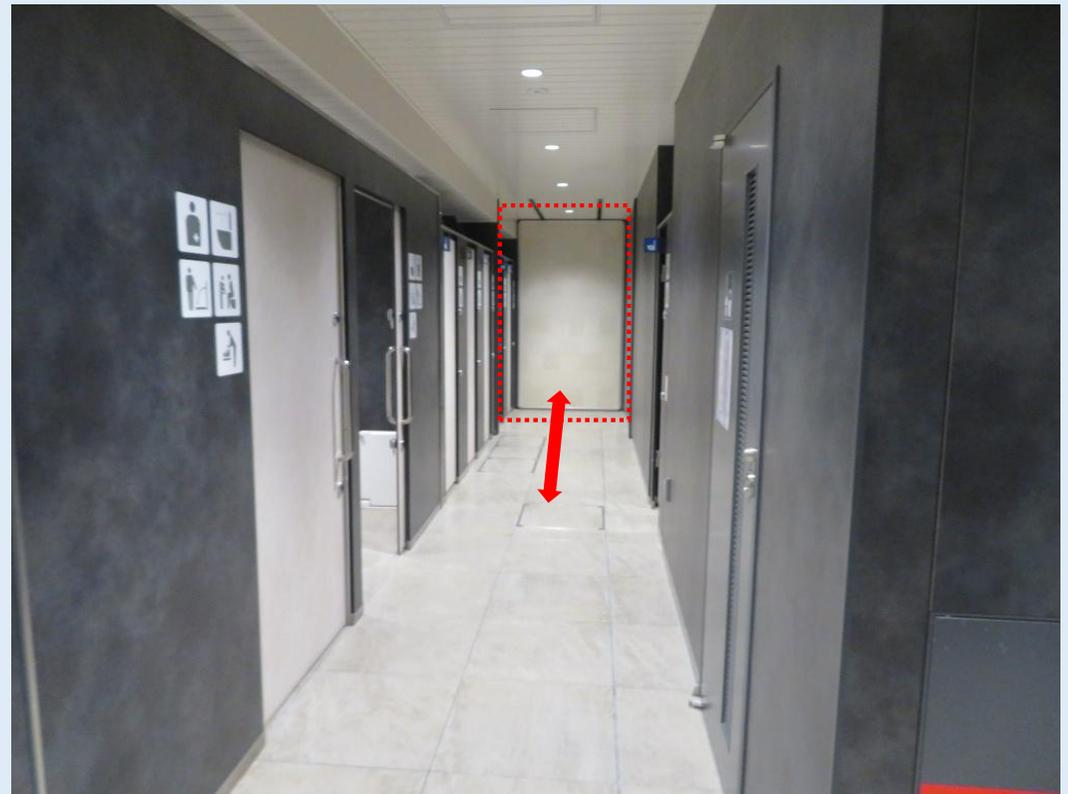
（事例は、改札内 1階 西口トイレ）

個室の男女利用の波動対応として、男女間の境界壁を可動間仕切りとした。

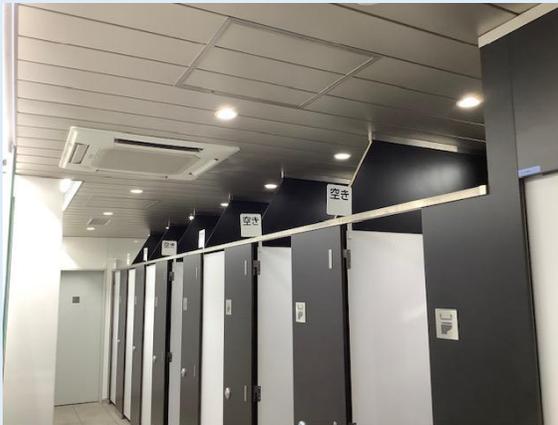
(事例は、八重洲地下中央口改札内、新幹線北のりかえ口改札内)

①個室の空き状況の見える化

- ・旗竿式のブース表示を設置

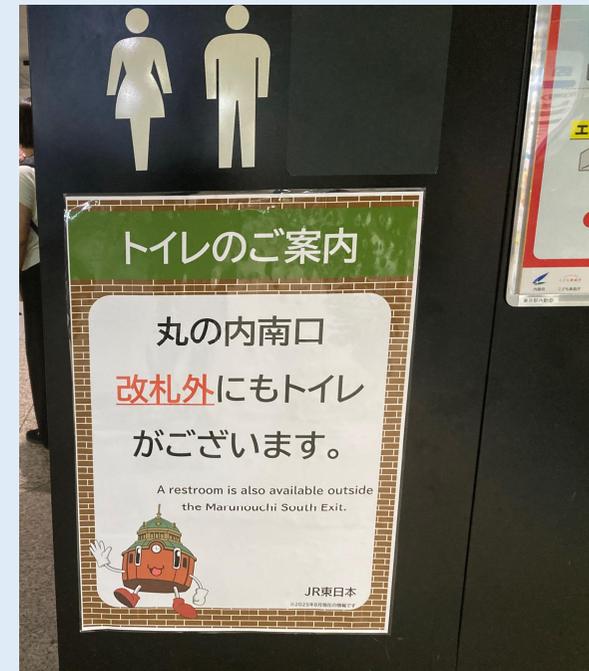
(事例は、丸の内南口改札内)

②周辺トイレの案内図や利用を促すポスターを掲示

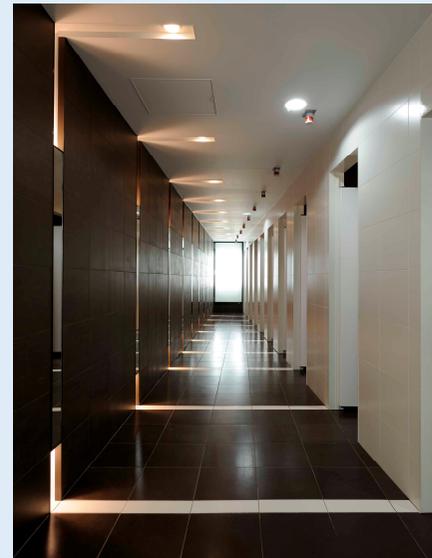
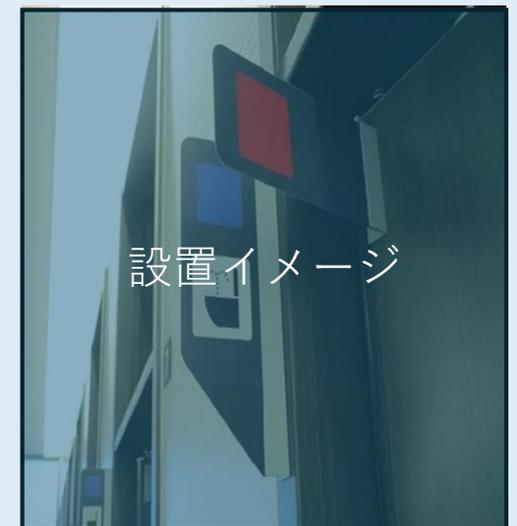
（事例は、千代田線 地下1階 改札外 B4 出入口付近）

② プレートによる在室表示（2025年内設置予定）

赤青プレートによる在室表示

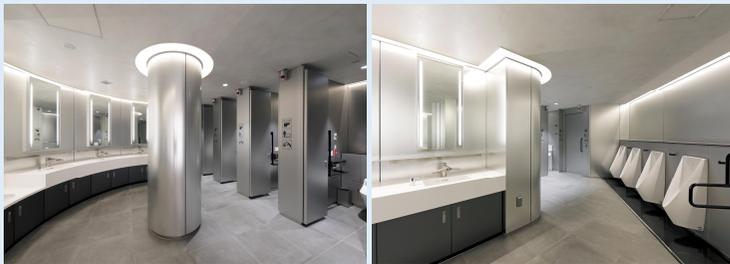
① トイレ個室の新設

トイレ種類		個数
男性用	小便器	5
	洋式	6
女性用	洋式	8

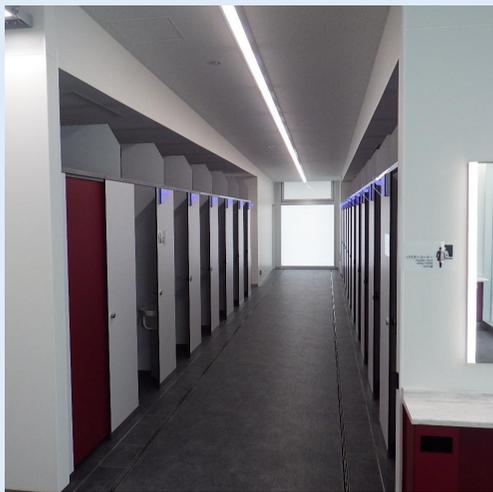
① トイレ個室の増設

トイレ規模		改築前	改築後
男性用	小便器	30	18 (▲12)
	和式+洋式便器	16	14 (▲2)
女性用	和式+洋式便器	40	58 (+18)

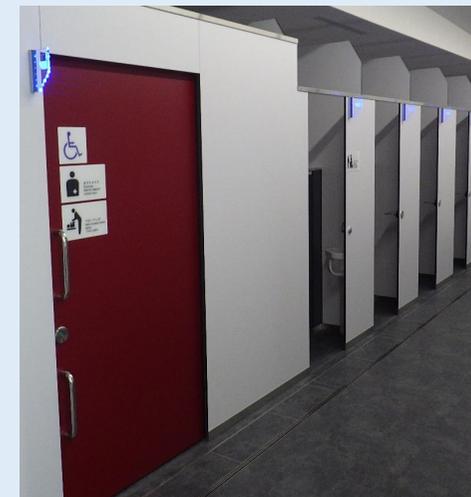
④ トイレブース使用状況

表示器の設置

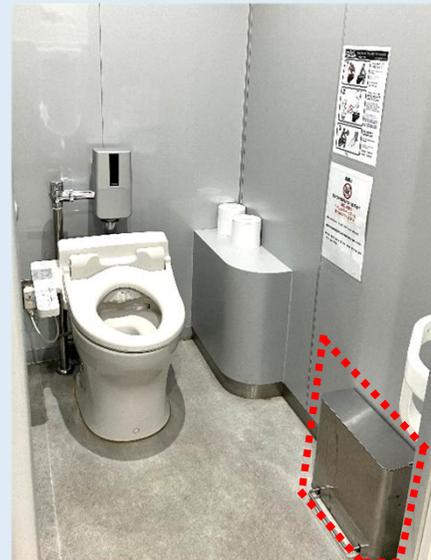
②男性用トイレに サンタリーBOXの設置

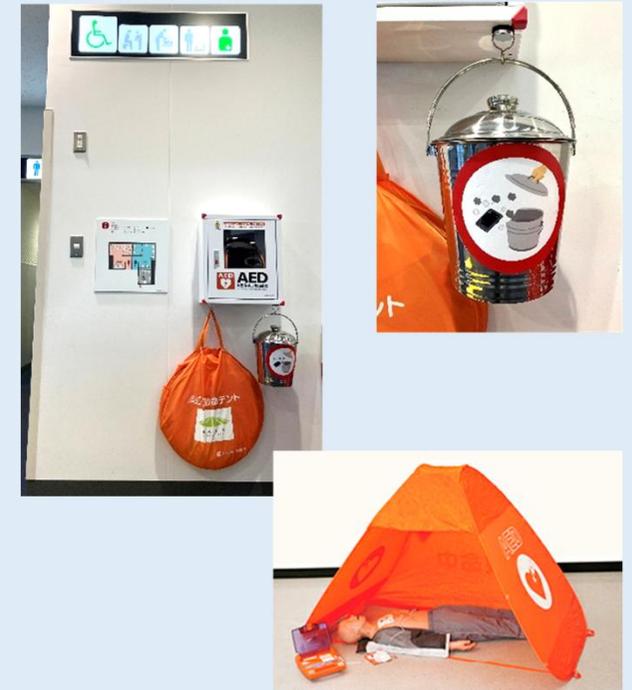
③AED及び救命テントの設置 リチウムイオン電池煙発生時の 初動対応用：耐火バケツの設置

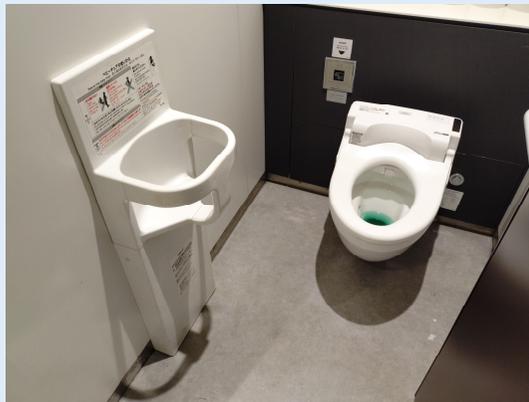
(ベビーチェアの設置)

- ① バリアフリートイレへの使用集中回避のため、ブース内にベビーチェア・フィッティングボードを設置

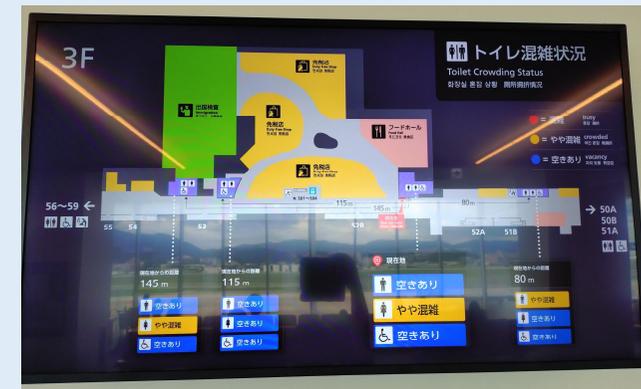
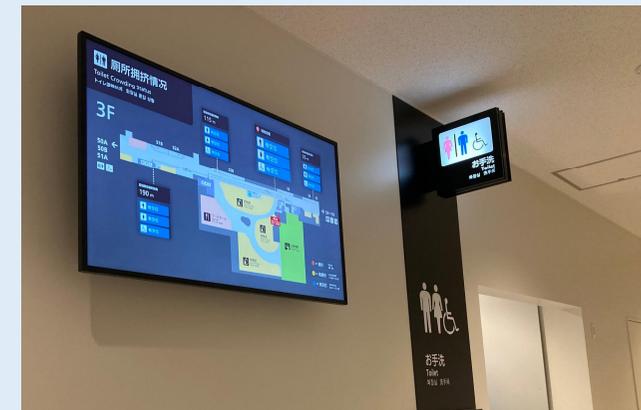
- ② 電子掲示板による満空表示を設置
