第1回 誘導案内表示に関する検討ワーキンググループ  
議事次第

# バリアフリー整備ガイドライン(旅客施設編) におけるサインに関する記載内容の整理

# 過年度調査による サインに関する課題等の整理

## 本WGにおける調査内容(案)

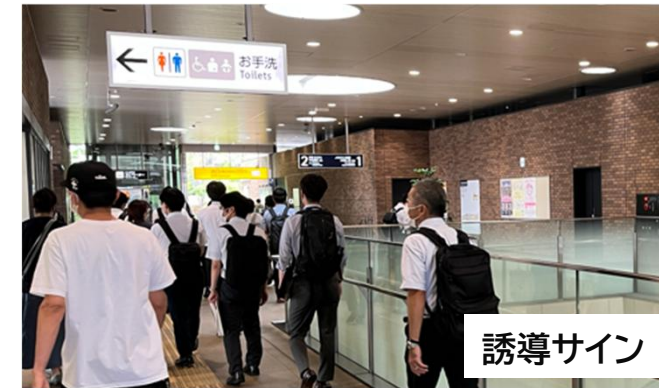
誘導サイン

誘導サイン類：施設等の方向を指示するのに必要なサイン

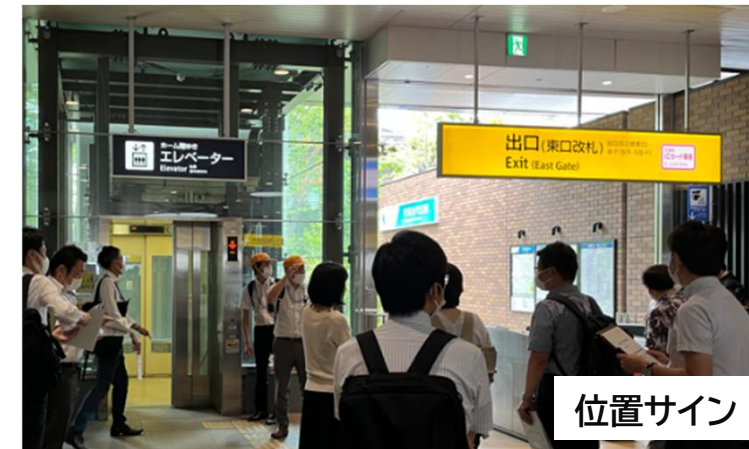
位置サイン

位置サイン類：施設等の位置を告知するのに必要なサイン

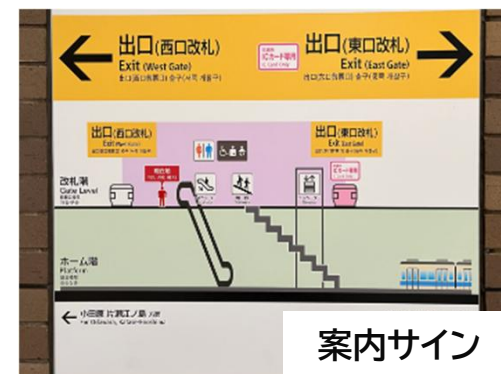
案内サイン

案内サイン類：乗降条件や位置関係等を案内するのに必要なサイン

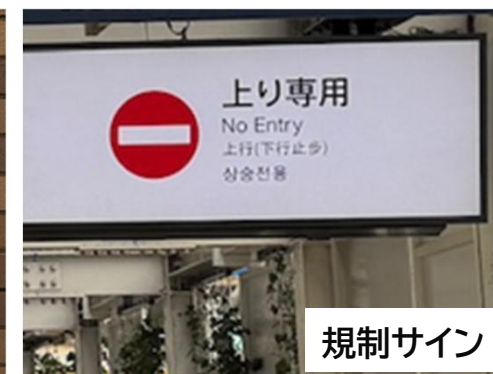
規制サイン

規制サイン類：利用者の行動を規制するのに必要なサイン

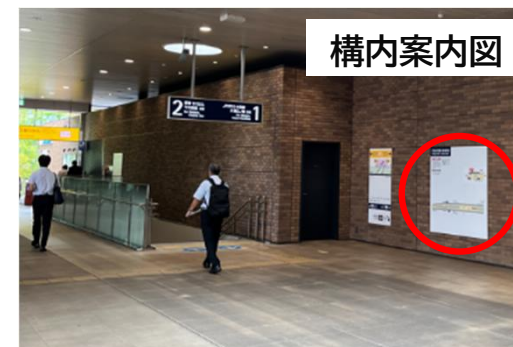
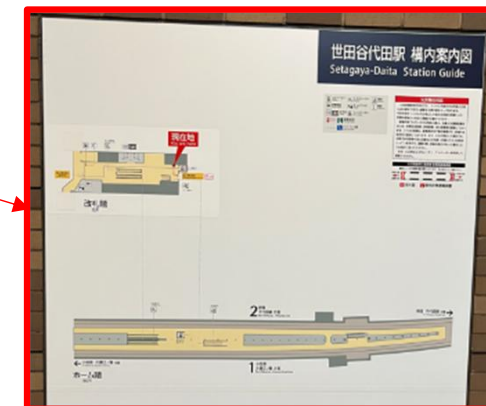
構内案内図

- 以下の構内案内図が駅の出入口又は改札口に(必要な場合は乗降場又はその付近にも)掲出されている。

- 1)移動等円滑化のための主要な設備と、ほかに必要な情報を表示
- 2)バリアフリー経路を明示

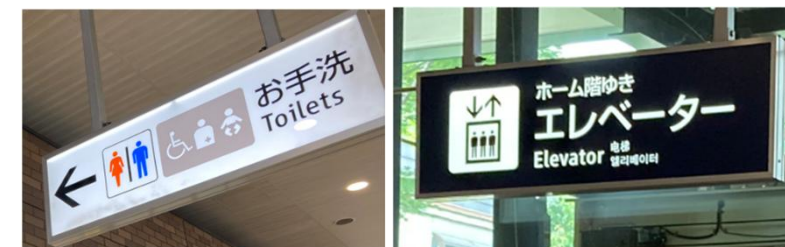
多言語表示、ピクトグラム、色など

- 1)主要用語への英語の併記
- 2)固有名詞表示にヘボン式ローマ字つづり
- 3)文字の大きさを視距離に応じて選択
- 4)ロービジョン者等に配慮し可能な限り接近できる位置、視点の高さ、文字の大きさ
- 5)安全色とピクトグラムはJIS規格による
- 6)高齢者や色覚障害者に配慮した配色
- 7)サインの図色と地色の明度、色相又は彩度の差を大きくする等で容易に識別できる
- 8)番線表示や設備の存在を示すサインは遠方からでも確認できる大きさ

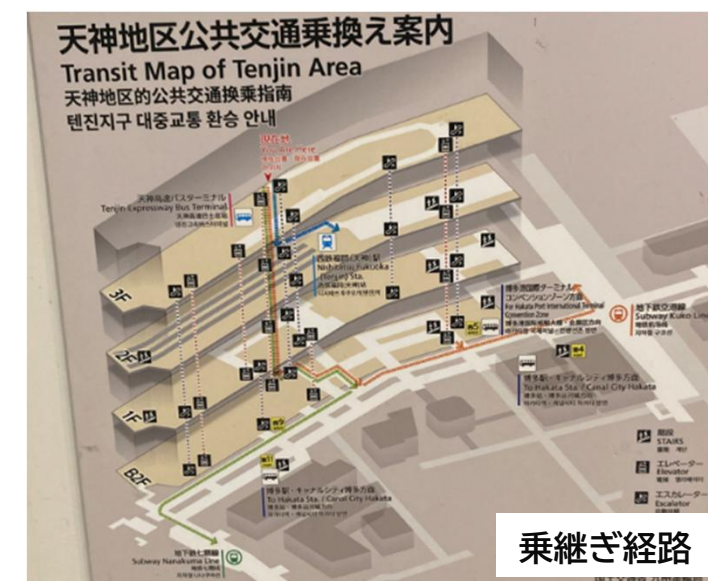
乗継ぎ経路

- 1)エレベーターを経由した乗り換え経路案内を分かりやすく表示
- 2)エレベーターの設置されている出入口の位置が遠方からでもわかるよう表示

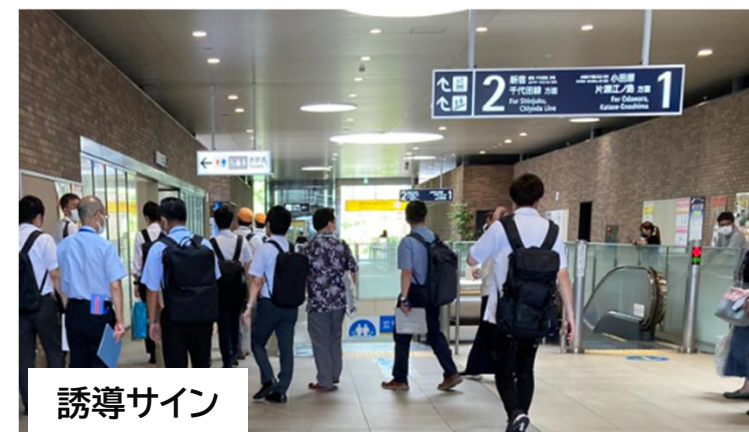
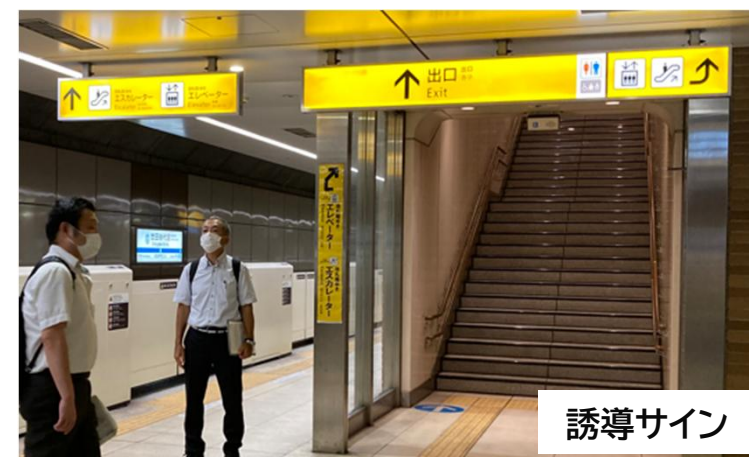
誘導サイン

- 1) 駅出入口、改札口、ホーム(○番線～行など)、乗り換え口、移動等円滑化のための主要な設備と、他に必要な情報を表示
- 2) 表示面を動線と対面する向きに、見やすい掲出高さに、照明の映り込みがないように、外光・照明などで見にくいように掲出
- 3) 改札口方面、駅出口方面など、経路を明示する主要な誘導サインは連続的に配置
- 4) 誘導サインは動線の分岐点、階段の上り口・下り口、曲がり角に配置
- 5) 位置サインは同定する施設の間近に配置

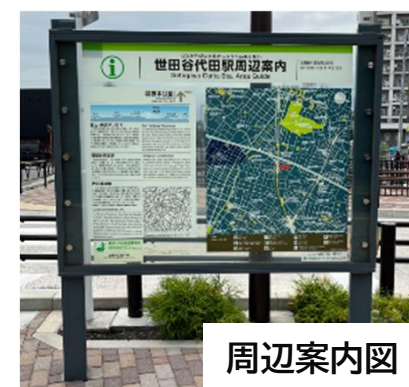
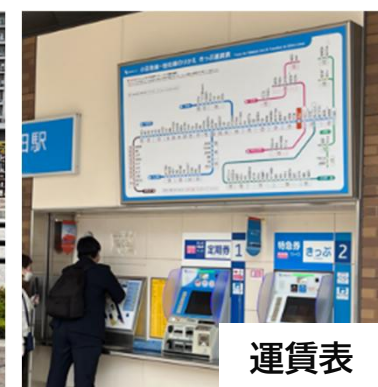
周辺案内図

- 1) 歩行者と車椅子使用者の双方が見やすい高さに、照明の映り込みがないように、外光・照明などで見にくいように、運賃表は券売機の近くから判読できる範囲内に掲出
- 2) 駅周辺案内図を設ける場合、必要な情報を表示

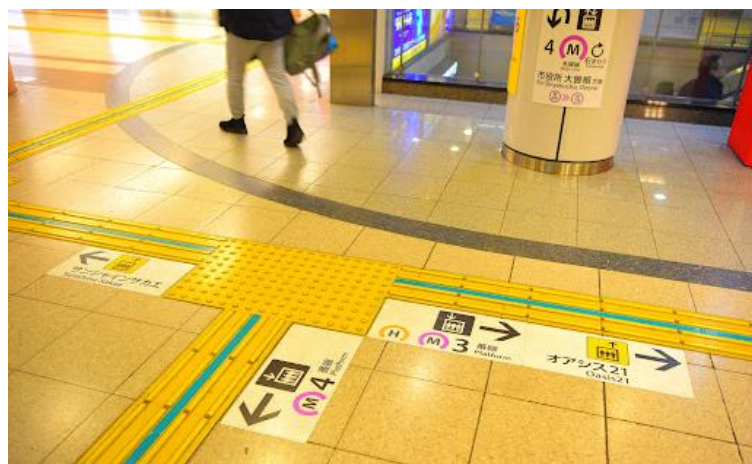
点字ブロックの中央に緑色のラインを引き、分岐点や曲がり角の床面にエレベーターの方向等を示す誘導ラインを設置

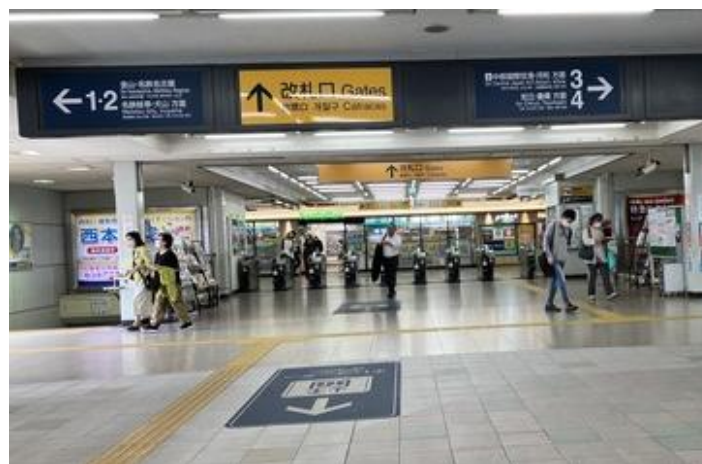
改札口からエレベーターへの導線上の床にエレベーターへの大型誘導標を設置

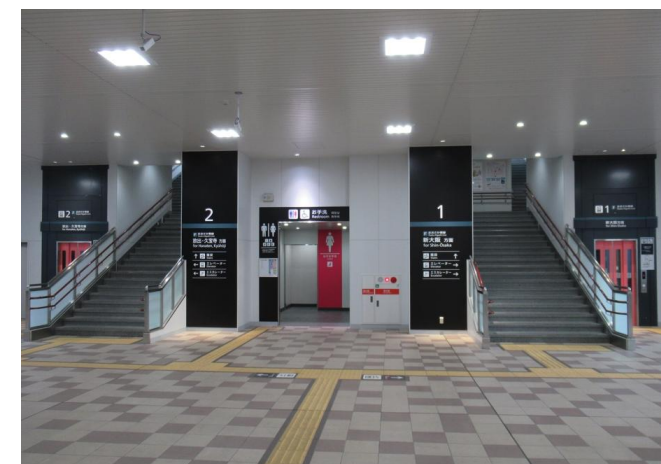
天井が高いため、維持管理やデザインの観点から吊り下げ式を避け、柱や壁を活用した貼り付けサインとしている

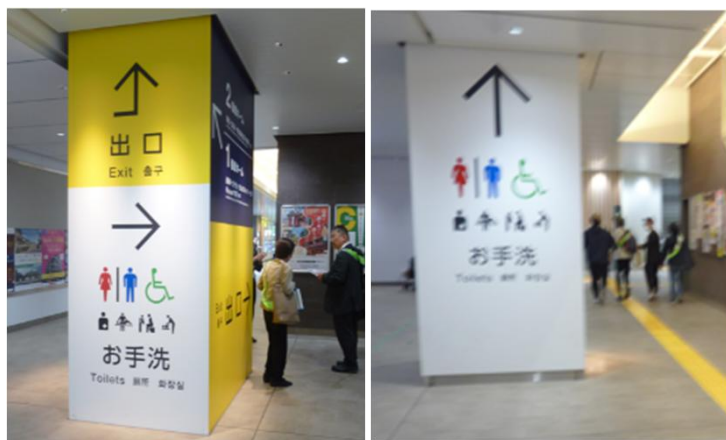
柱全体を利用したサイン。トイレ内の設備についてもピクトグラムで表示。

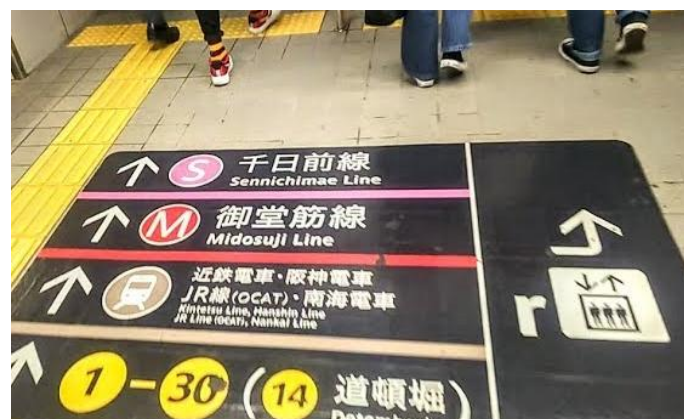
主にターミナル駅で天吊/壁付型誘導サインの誤認防止のために床サインを設置。主に路線名とエレベーターのみの誘導を掲載

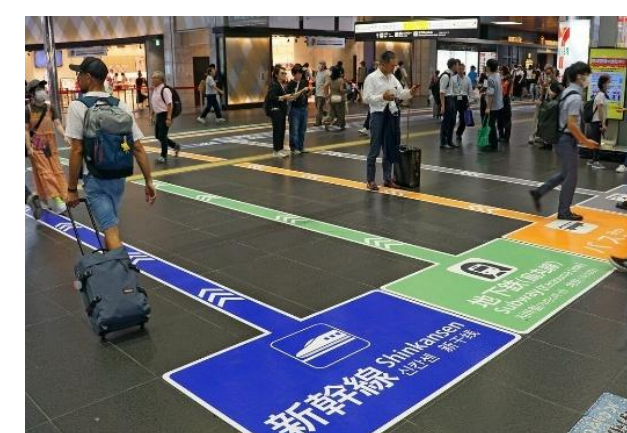
改札出口や改札内において、新幹線、バス、タクシー、地下鉄のりばへの床面案内サインを整備
