# 緊急地震速報を活用した 早期地震警報システムについて

平成18年3月  
小田急電鉄株式会社

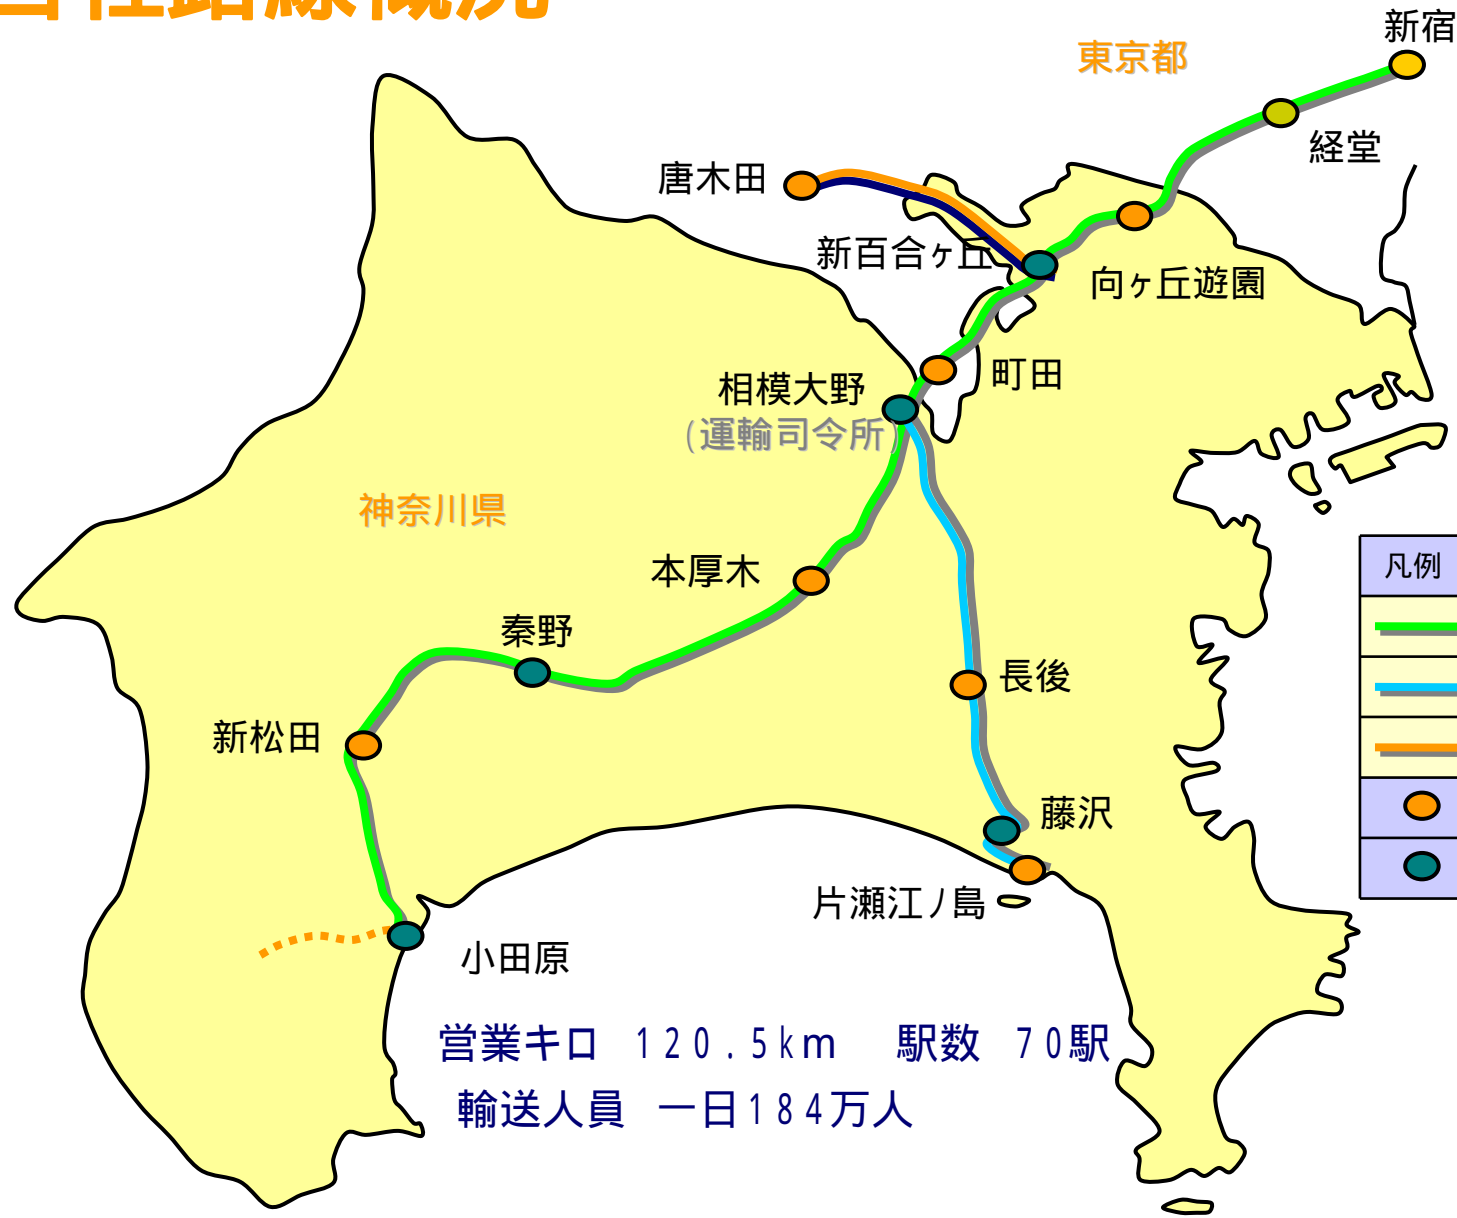
# 当社路線概況

凡例	
	小田原線
	江ノ島線
	多摩線
	運転規制区分駅
	地震計設置箇所

営業キロ 120.5km 駅数 70駅  
 輸送人員 一日184万人

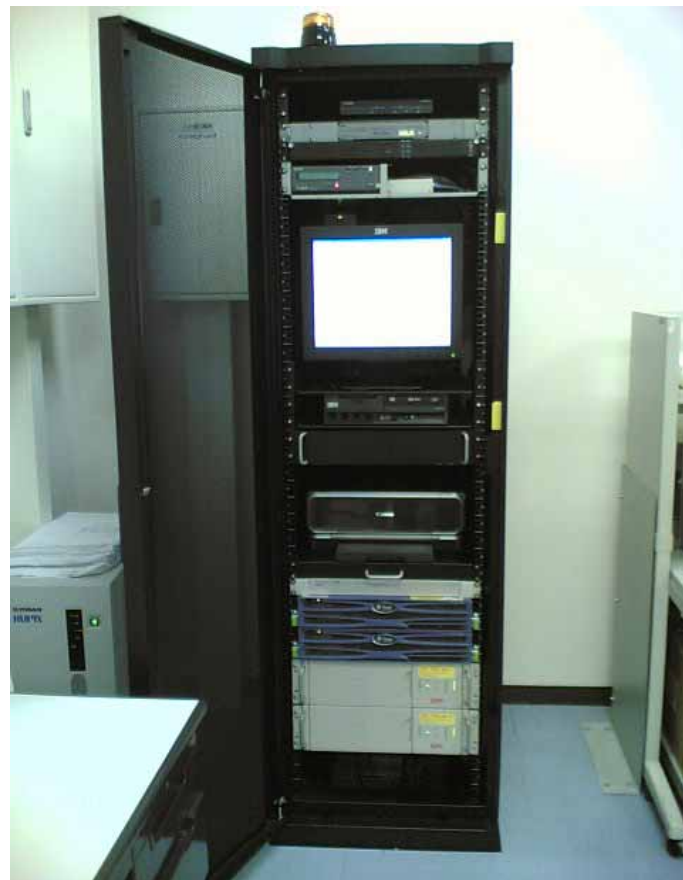
(設置場所 相模大野運輸司令部)

右写真 基本処理機器および監視PC

下写真 司令デスク上モニター
