生沼家住宅施設詳細

国登録有形文化財 生沼家住宅

保存管理計画

国登録有形文化財生沼家住宅保存管理計画

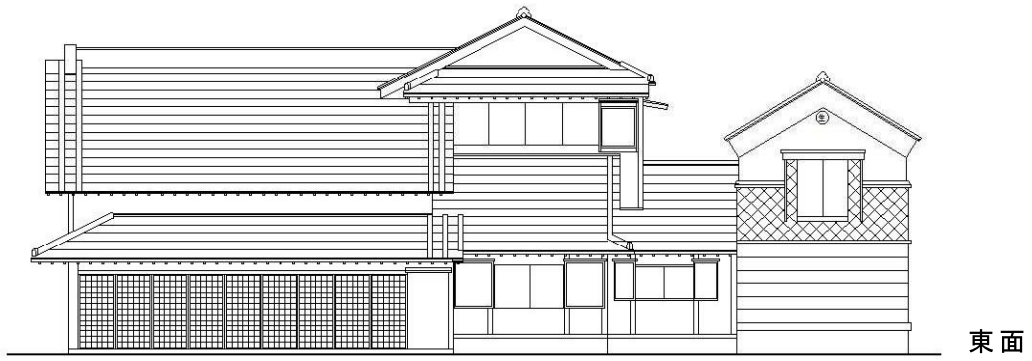
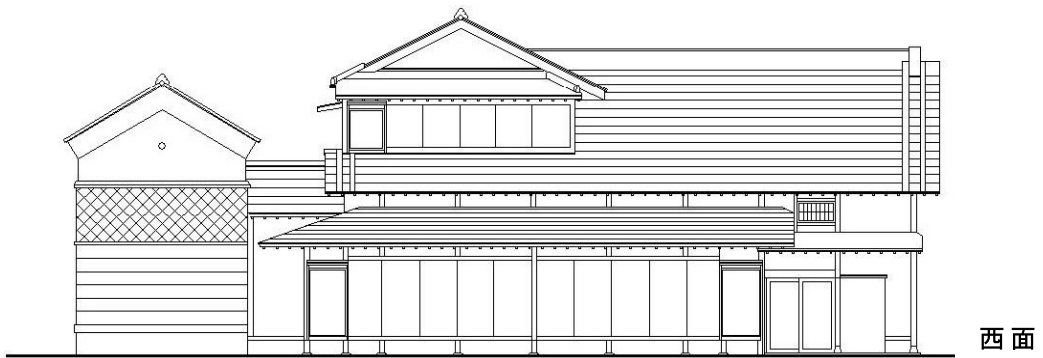
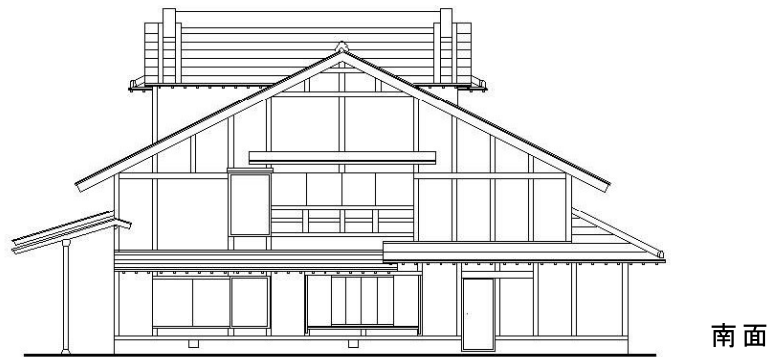
生沼家住宅店舗及び主屋、土蔵 立面図

名称	生沼家住宅店舗及び主屋
員数	1棟
登録番号	第09-0139号
構造及び大きさ	木造瓦葺2階建て 延床面積250.37㎡
建築年代	大正3（1914）年改築
概要	町中心部の角地に建つ商家。建物は、桁行、梁間とも7間半とし、切妻造、平入の南北棟の北端に、東西棟の入母屋造の2階部を載せた特異な構造。平側を出桁造とし、黒漆喰仕上げの南妻には大型の窓を開き、銅板葺の庇が付く。角地の街路景観を形成する際立った存在である。
写真	  <p>写真1 生沼家住宅店舗及び主屋（南東から）</p>   <p>写真2 店舗現況</p>

名称	生沼家住宅土蔵
員数	1棟
登録番号	第09-0140号
構造及び大きさ	木造瓦葺2階建て 延床面積35.34㎡
建築年代	大正9(1920)年改築
概要	店舗及び主屋の北側に隣接する文庫蔵。桁行5.2m、梁間4.3mの切妻造、平入で、2階は街路側窓に掛子塗り戸を設ける。1階の外側は目地付モルタル塗洗出しとし、2階の鉢巻及び壁面は黒漆喰で仕上げ、腰を海鼠壁風とする外観を呈している。
写真	  <p>写真3 生沼家住宅土蔵（西から）</p>   <p>写真4 棟木墨書</p>

町中心部の角地に建つ商家です。桁行、梁間とも7間半とし、切妻造、平入の南北棟の北端に、東西棟の入母屋造の2階部を載せた特異な構造です。平側を出桁造とし、黒漆喰仕上げの南妻には大型の窓を開き、銅板葺の庇を付けます。角地の街路景観を形成し際立った存在です。

店舗及び主屋の北側に隣接する文庫蔵です。桁行5.2m、梁間4.3mの切妻造、平入で、2階は街路側窓に掛子塗り戸を設けます。1階の外側は目地付モルタル塗洗出しとし、2階の鉢巻及び壁面は黒漆喰で仕上げ、腰を海鼠壁風とする外観を呈しています。

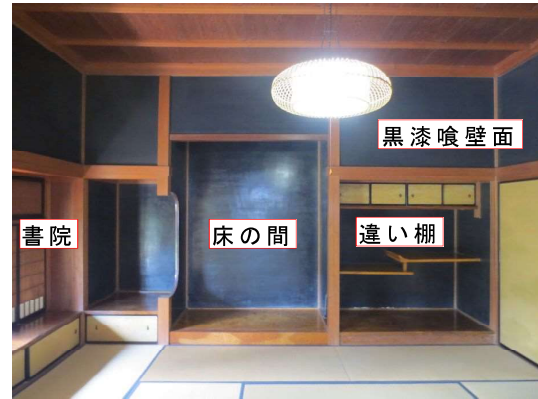
廊下に面した角柄ガラス障子欄間、南面の^{おき}箴欄間及び黒漆喰仕上げの壁面については、現状の保存に努める。また床の間及び書院についても同様とする。

主屋一階 床の間と書院のある座敷

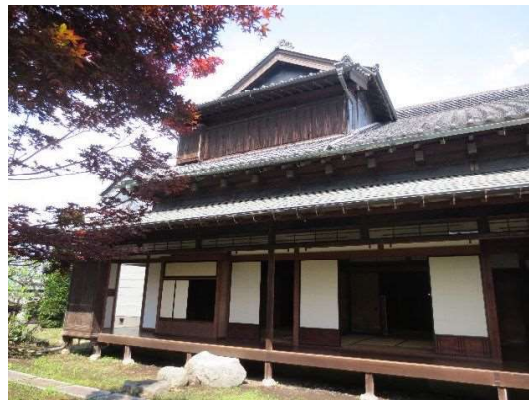
廊下の床板・天井については現状保存に努める。

主屋一階 西側廊下

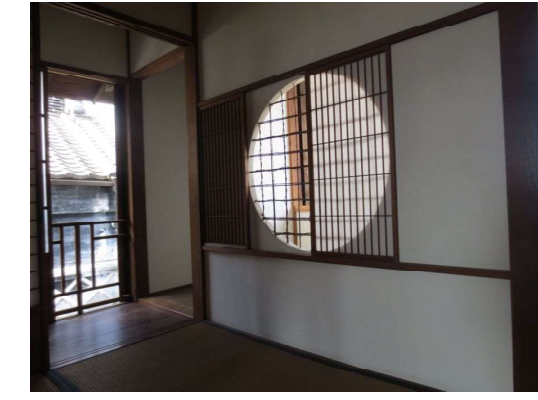
前室の丸窓、床脇の違い棚、廊下の化粧天井については保存に努める。

主屋二階 前室丸窓

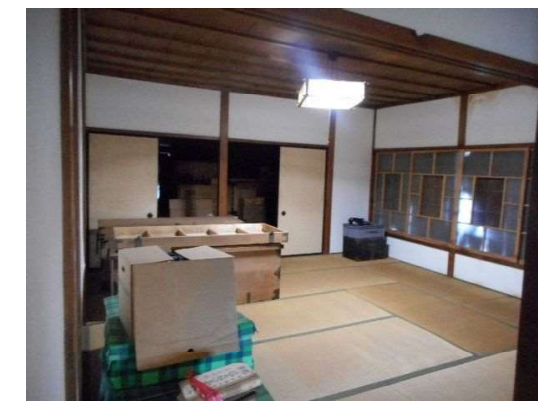
室内側の腰にはめ込まれている引違のガラス戸については保存に努める。

主屋中二階 座敷

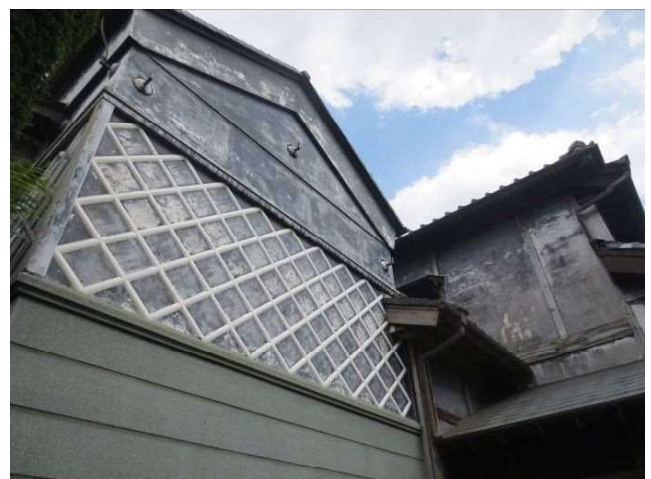
土蔵の外壁
