優秀賞

自動車道
分野

ひび割れの経年変化を正確に定量評価できる技術 画像解析を用いたコンクリート構造物のひび割れ点検技術の開発

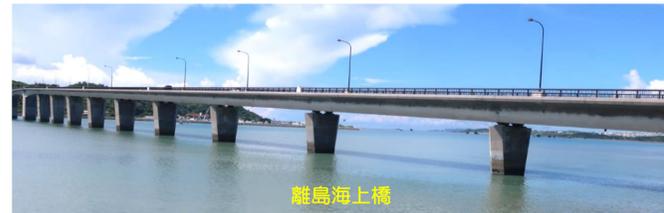
ウェーブレット変換を用いた画像解析処理技術

離島海上橋のUAV撮影によるひび割れ点検

本技術は、コンクリート表面に発生しているひび割れをデジタル画像から抽出して、ひび割れ図を正確かつ効率的に作図するとともに、従来は難しかったひび割れの幅や長さを定量的に算出することを可能にした。これにより、コンクリート構造物の地上から高い部位や狭隘な部位であっても、足場や点検車等を用いなくて済むため、ひび割れ点検の作業性や安全性が向上し、点検費用を縮減することが可能となった。
