国土交通
大臣賞

下水道分野

下水道圧送管路における 硫酸腐食箇所の効率的な調査技術

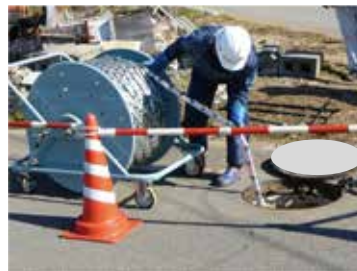
【硫酸腐食調査】

近年、下水道圧送管路において管内面の硫酸腐食による漏水や道路陥没事故が多数報告されている。本技術は、2つの要素技術から構成されており、①机上スクリーニングにより長大な圧送管路の中から腐食危険予測箇所を効率的に抽出し、②抽出箇所付近に設置された口径75mmの空気弁から、日本初の圧送管路腐食調査機器「CSカメラ スネークくん」を挿入し、管内面を撮影することにより、劣化度を的確に診断・評価をすることができる。

下水道圧送管路は、「マンホールなどの開口部が存在しない」、「1スパンが数kmに及ぶことがある」、「常時満流」といった構造特性上から、自然流下管きよで用いられているTVカメラ調査の適用が困難であり、管内面を確認する具体的な調査技術は存在しなかった。既存技術として、管外面からの超音波管厚計による調査手法があるが、埋設管を露出させる土木工事が伴い、調査コストが膨大になるという課題があった。本技術は、調査箇所を効率的に絞り込み、土木工事無しに管路の内面状況を視認できるため、これまでの課題を一気に解決することのできる画期的なものである。
