1. 課題

・徳島県では、港湾施設の維持管理計画を策定し、定期的に点検診断を実施

2. 提供可能な技術

水中音響カメラ(ARIS)の性能及び取得例

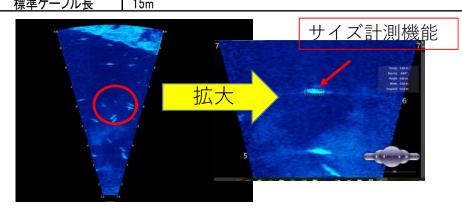
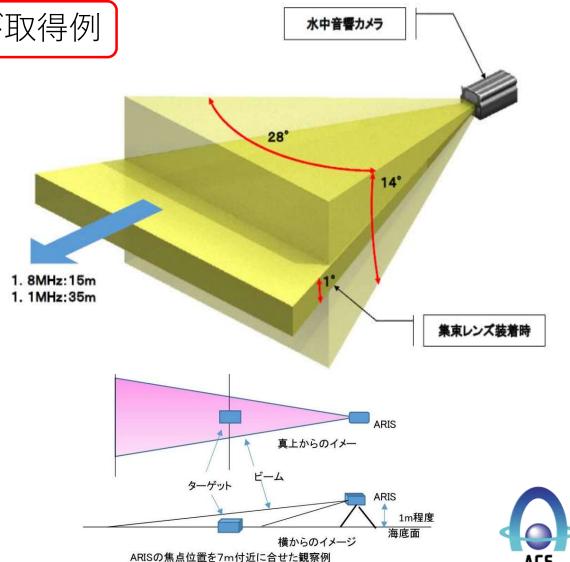
仕様(ARIS EXPLORER	1800)								
探知	モード	識別モード							
周波数	1.1MHz	周波数	1.8MHz						
ビーム幅	水平0.5°垂直14°	ビーム幅	水平0.3°垂直14°						
標準有効レンジ	35m	標準有効レンジ	15m						
共通スペック									
ビーム数	96本(1.8MHz) 48本(1.1MHz)								
視野角	28° ×14°								
フレームレート	最大15フレーム/秒								
最小開始レンジ	0.7m								
レンジ分解能	3mm ∼								
空中重量	5.9kg								
水中重量	1.06kg								
寸法	31cm × 17cm × 14cm								
消費電力	15w								
耐圧	300m								
煙淮ケーブル長	15m

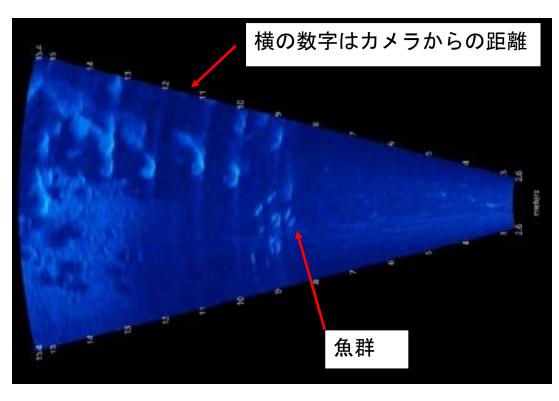
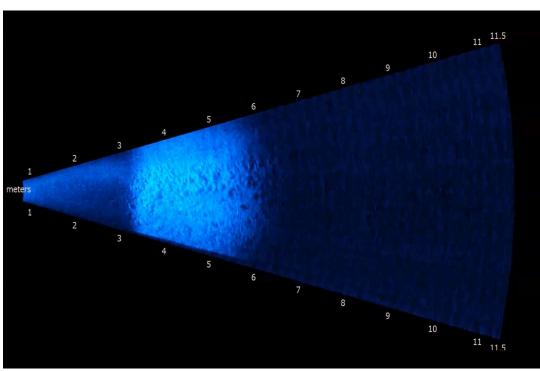
水中音響カメラ(ARIS)のデータ例

ARIS取得例 ARIS取得例(動画)

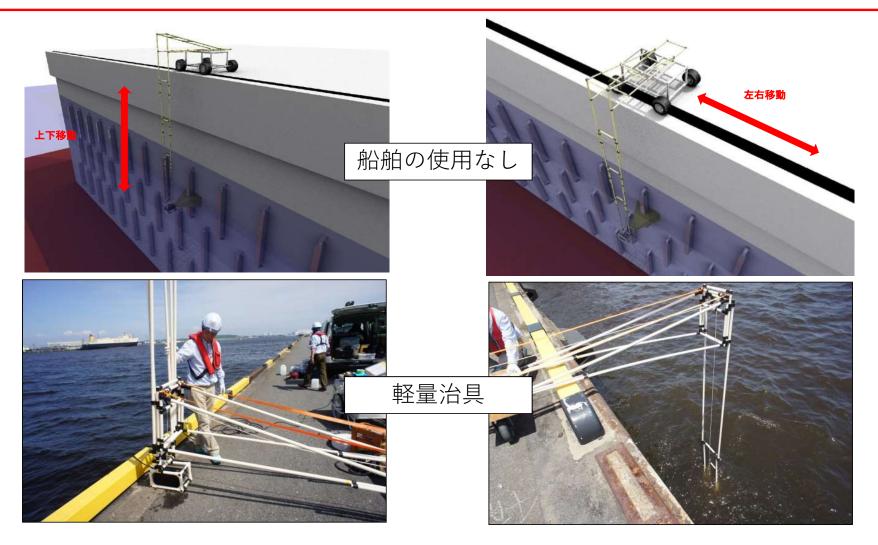
岸壁上より冶具を用いて水中音響カメラを海中に入れ、調査(撮影)を実施。

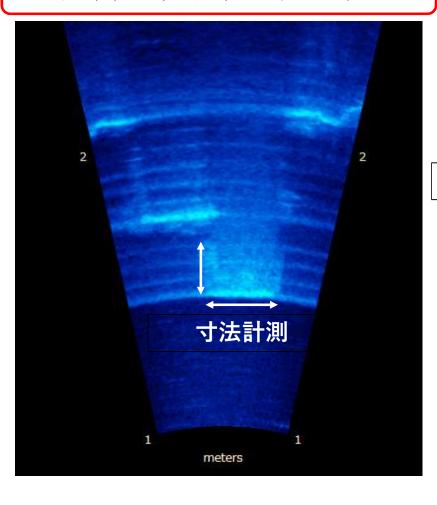
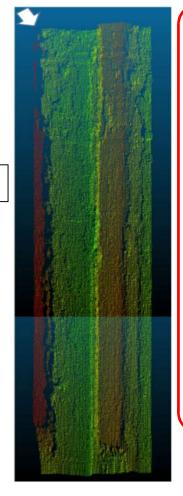
寸法計測機能/3次元化

3次元化

- ①対象物の寸法計測により 設計データとの比較が可能
- ②取得データの3次元画像化
- ③鋼矢板の孔確認が可能 (ただし牡蠣殻等により確認困 難な場合あり)

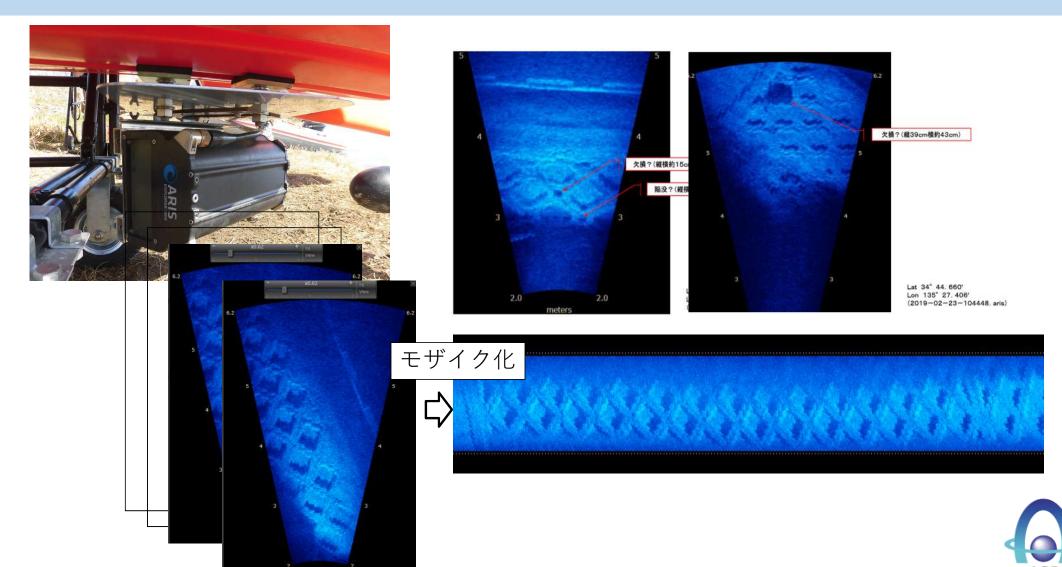
4. 適用例(河川護岸)
