海の次世代モビリティの利活用に関する実証事業 成果報告会

# 持続可能な漁場育成のための 自律型海洋ロボットシステムを活用した 海の可視化

巻 俊宏

東京大学生産技術研究所

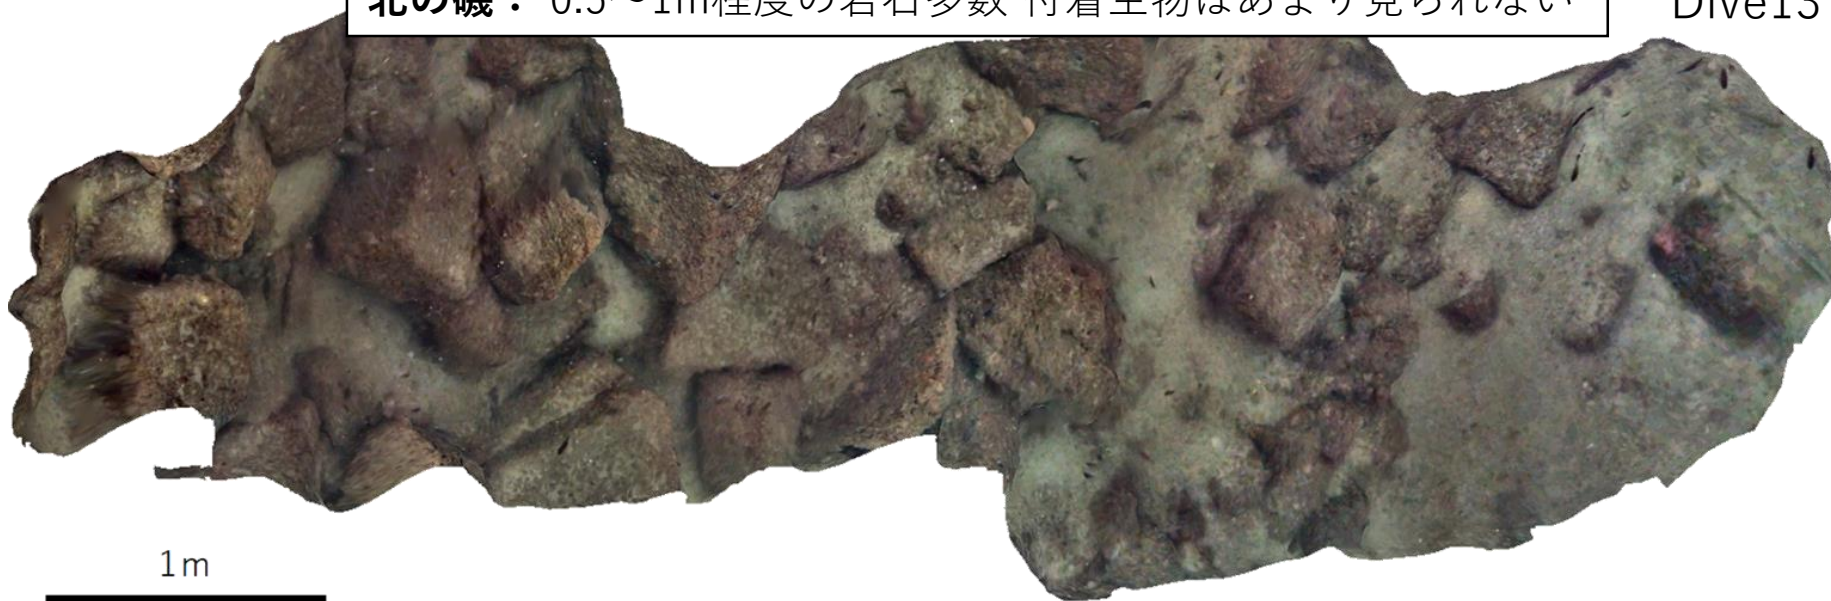
Dive13

海底の付着生物の違いを  
把握することができる。

北の磯： 0.5~1m程度の岩石多数 付着生物はあまり見られない

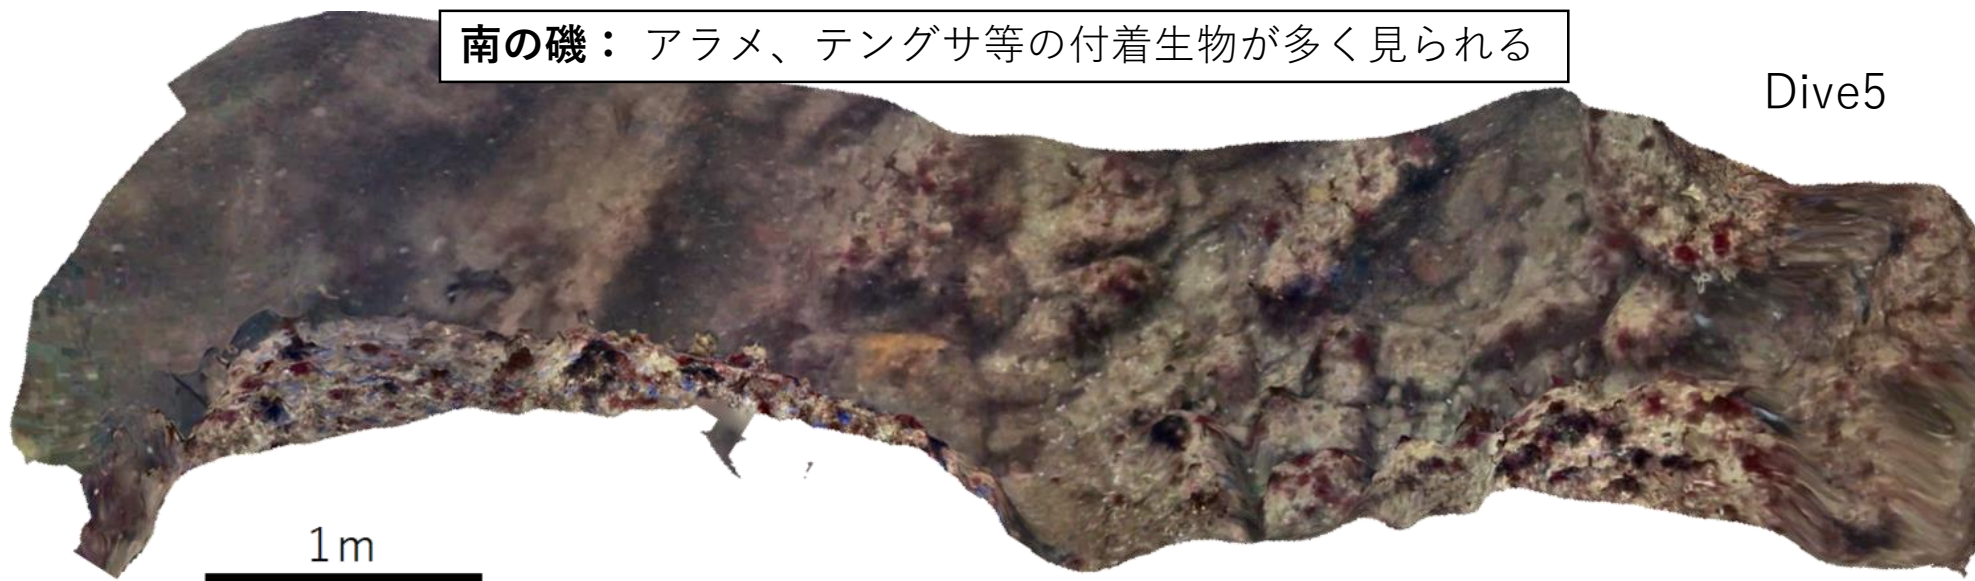
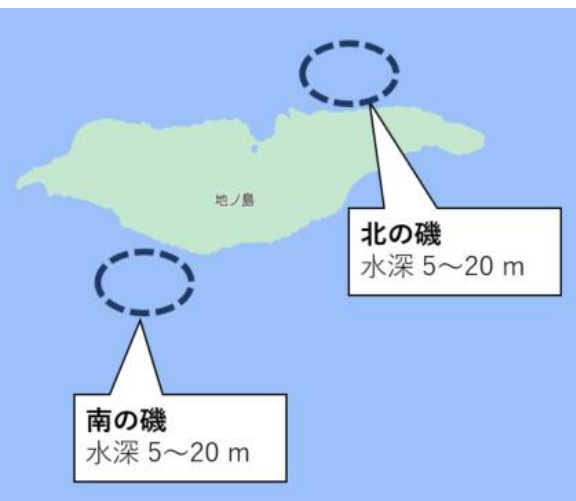
Dive5

南の磯： アラメ、テングサ等の付着生物が多く見られる

※各画像マップの絶対位置を航跡図中に星印で示す

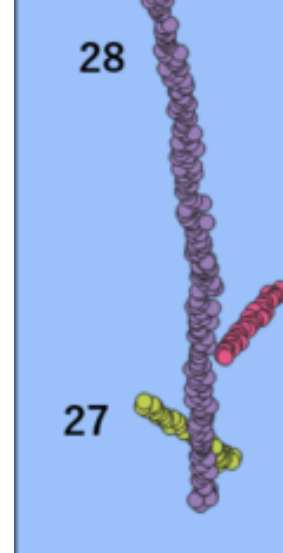
航跡の抜粋  
（南の磯）

同一の地点を観測した2潜航（Dive27と28）で得られた画像マップにおいて、同じ物体間の距離を比較した。

平均誤差 → 4cm

生物観測には十分な精度と言える。

ただしこれは画像マップ内の相対誤差であり、絶対誤差（緯度経度）とは異なる。

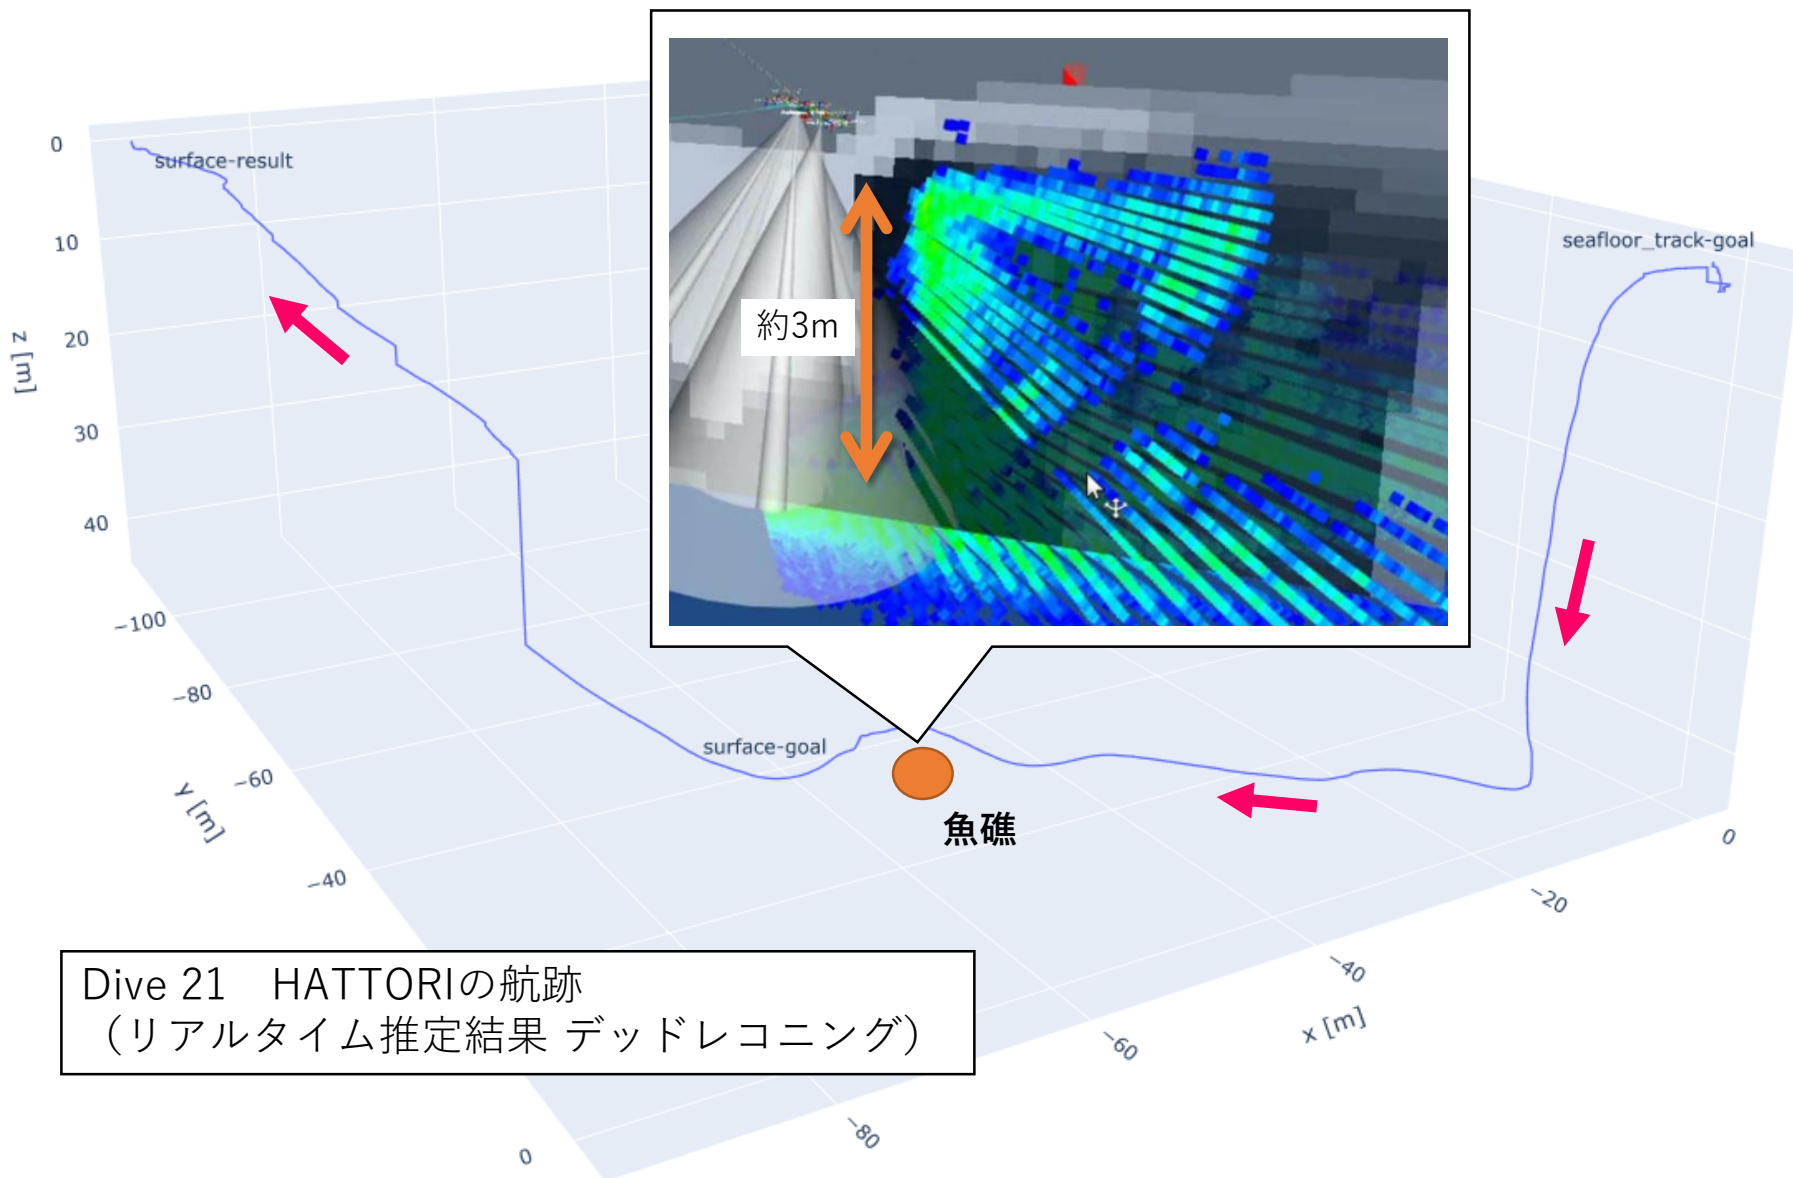
Dive 21 HATTORIの航跡  
(リアルタイム推定結果 デッドレコニング)

設置されている  
魚礁

**カメラでは全く見えず**  
想定以上の濁り（雨の影響か）  
機材の性能不足（より強力なライトと高性能なカメラが必要）

**スキャニングソーナーで形状を確認できた**  
沈埋深さを0.1mほどの分解能で推定可能
