令和4年度 海の次世代モビリティの利活用に関する実証事業

**高精度音響位置決め技術**を基盤としたROVによる  
浮体構造物や船の水中部分の調査・検査の**実現**

株式会社 ディープ・リッジ・テク  
代表取締役 浦 環

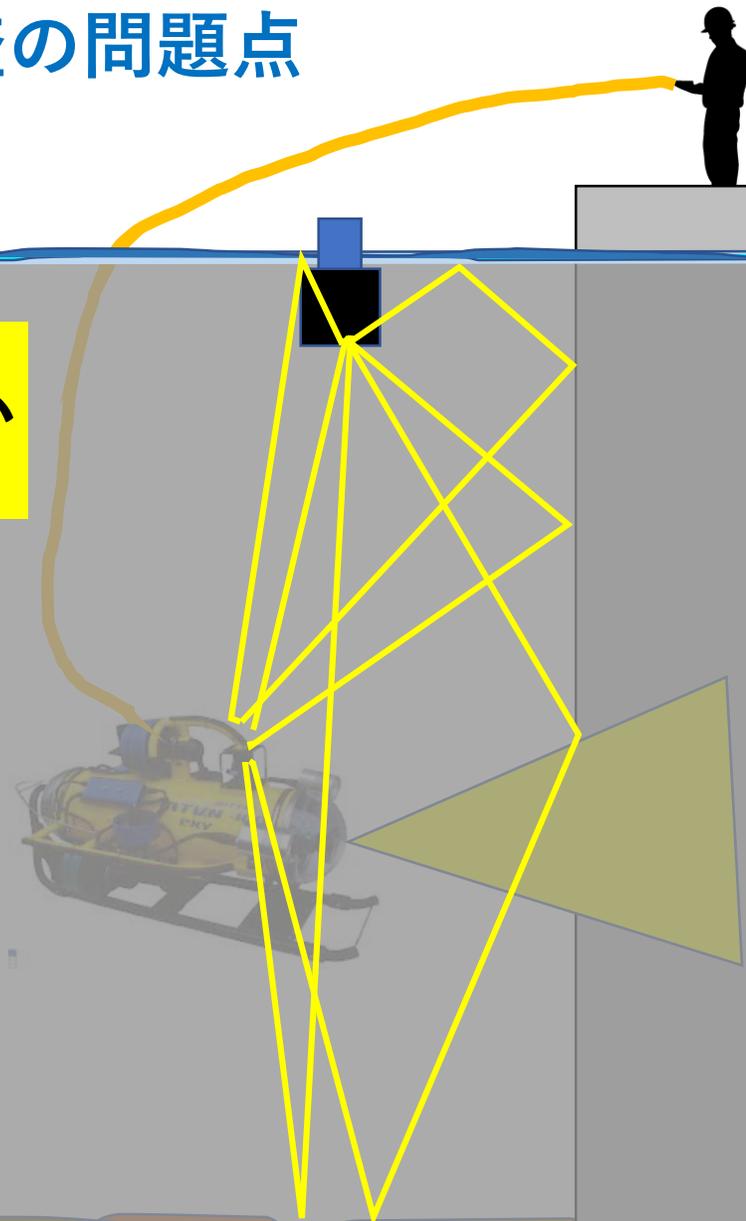
音響装置SSBLで位置を計測できないか

マルチパスで信頼性が低い

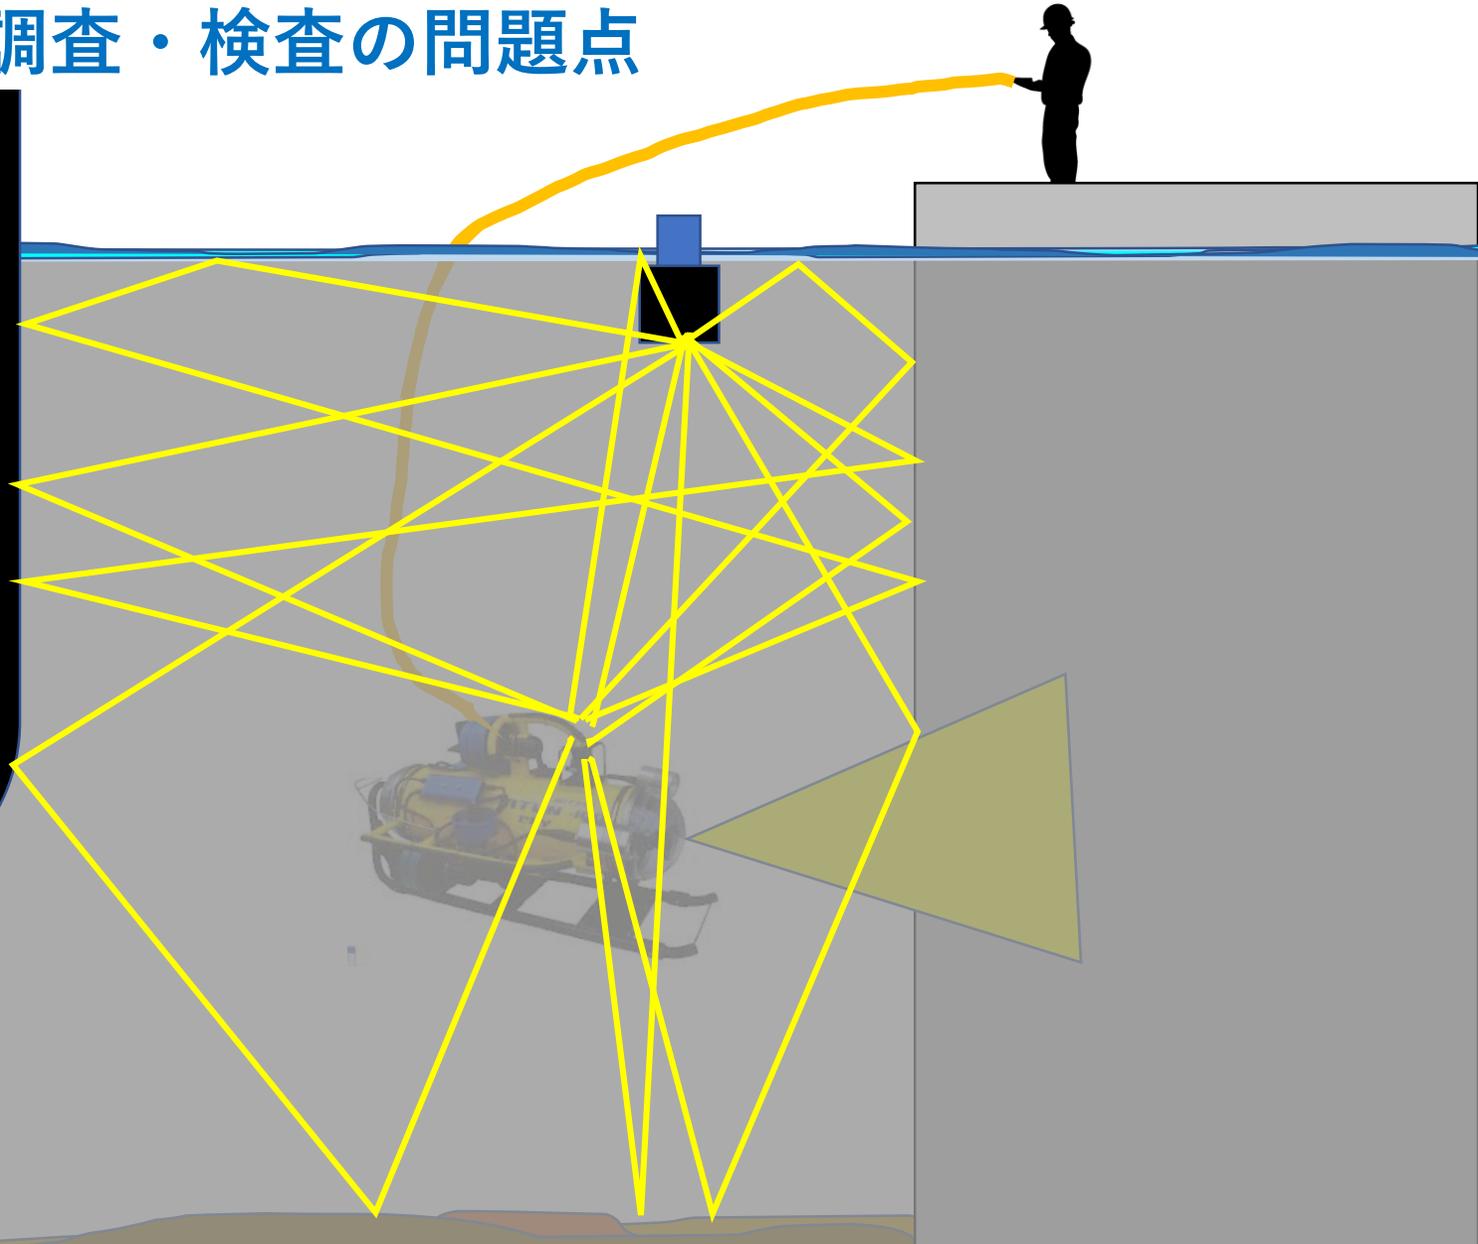
船がいます

マルチパスは  
益々ひどい

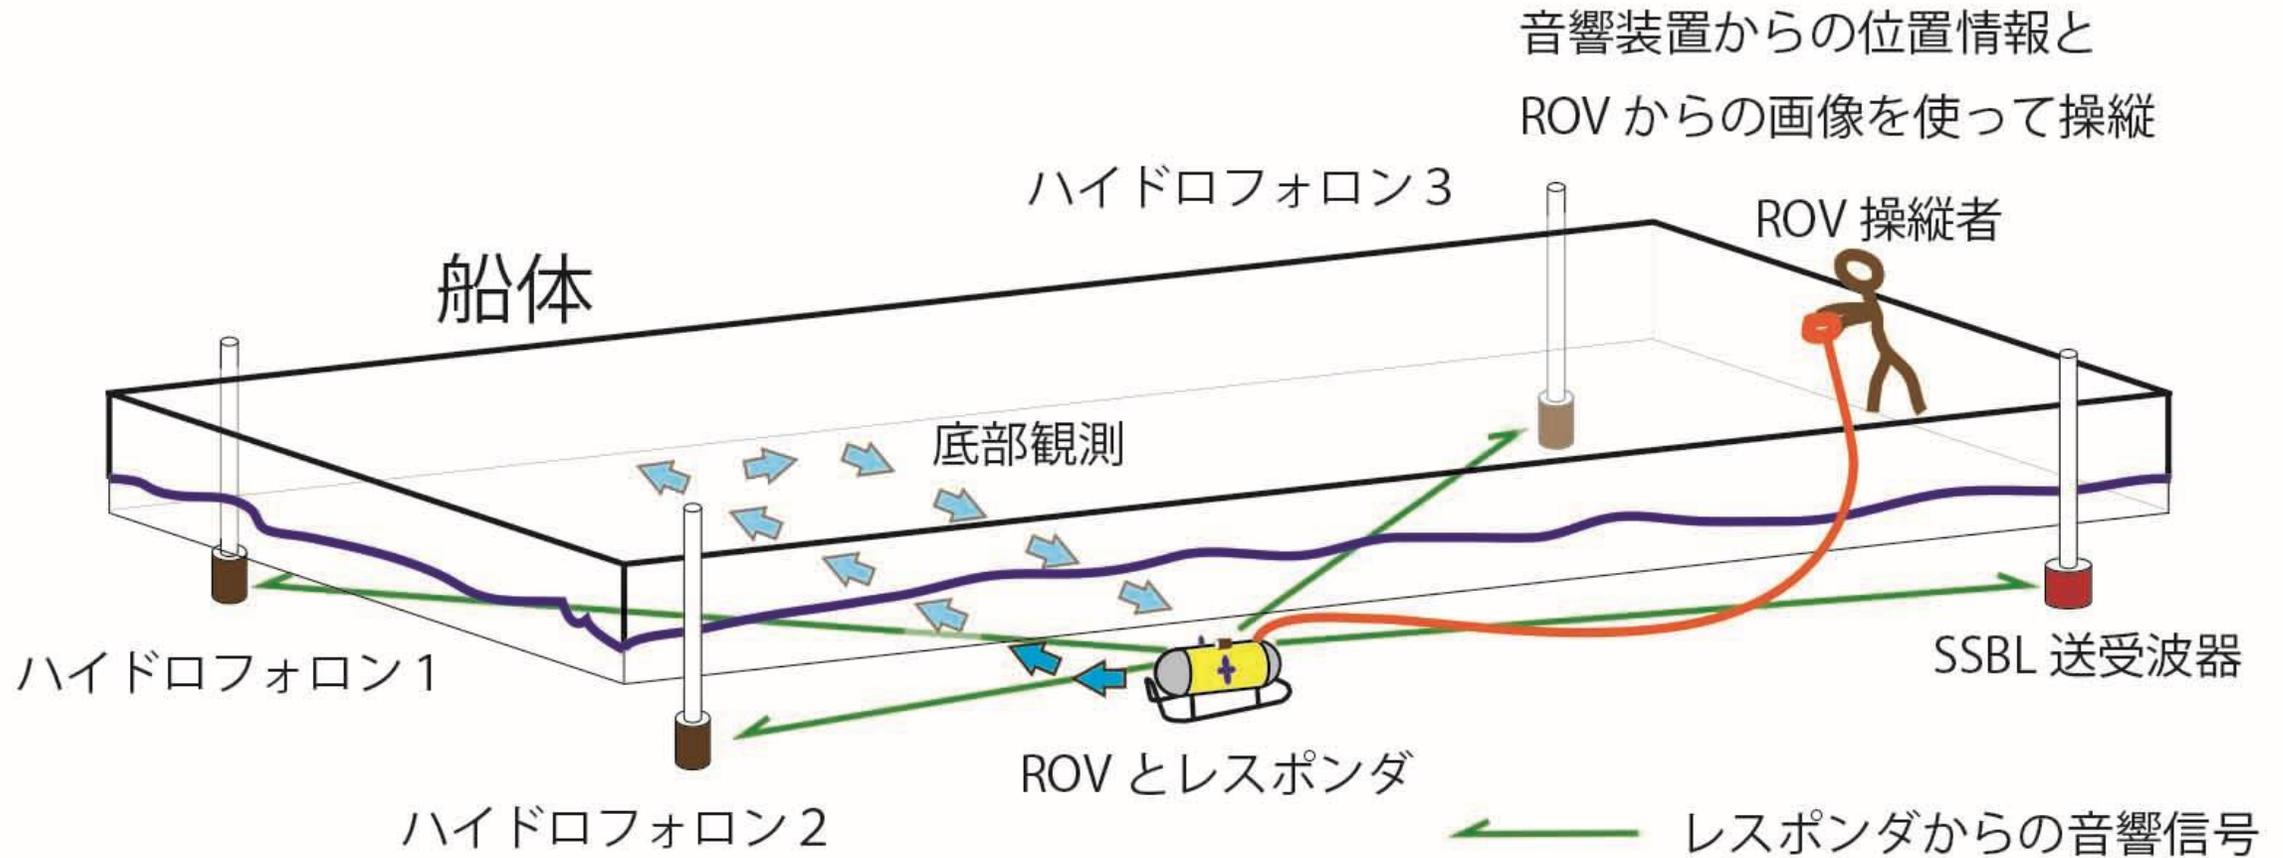
# 片道LBLによるROVの位置計測

SSBLを用いた位置計測では音響信号が音波のマルチパスや残響の影響を受け、信頼のできる精度の良いデータを  
得るのが難しい。そのため、船底の調査や海洋構造物（ポンツーンを含む）のROV調査に、LBLとSSBLを複合的  
に利用して、ROVの位置を1mよりも短い精度で計測するシステムを導入する。

ROVに取り付けられたレスポндаと5本の受波器を用いた片道LBLシステム

5本の受波器の位置は、正確な位置を計測しておく。

離れた位置に設置される受信部と送信部(レスポнда)はGPSを使って正確な時刻同期行う。

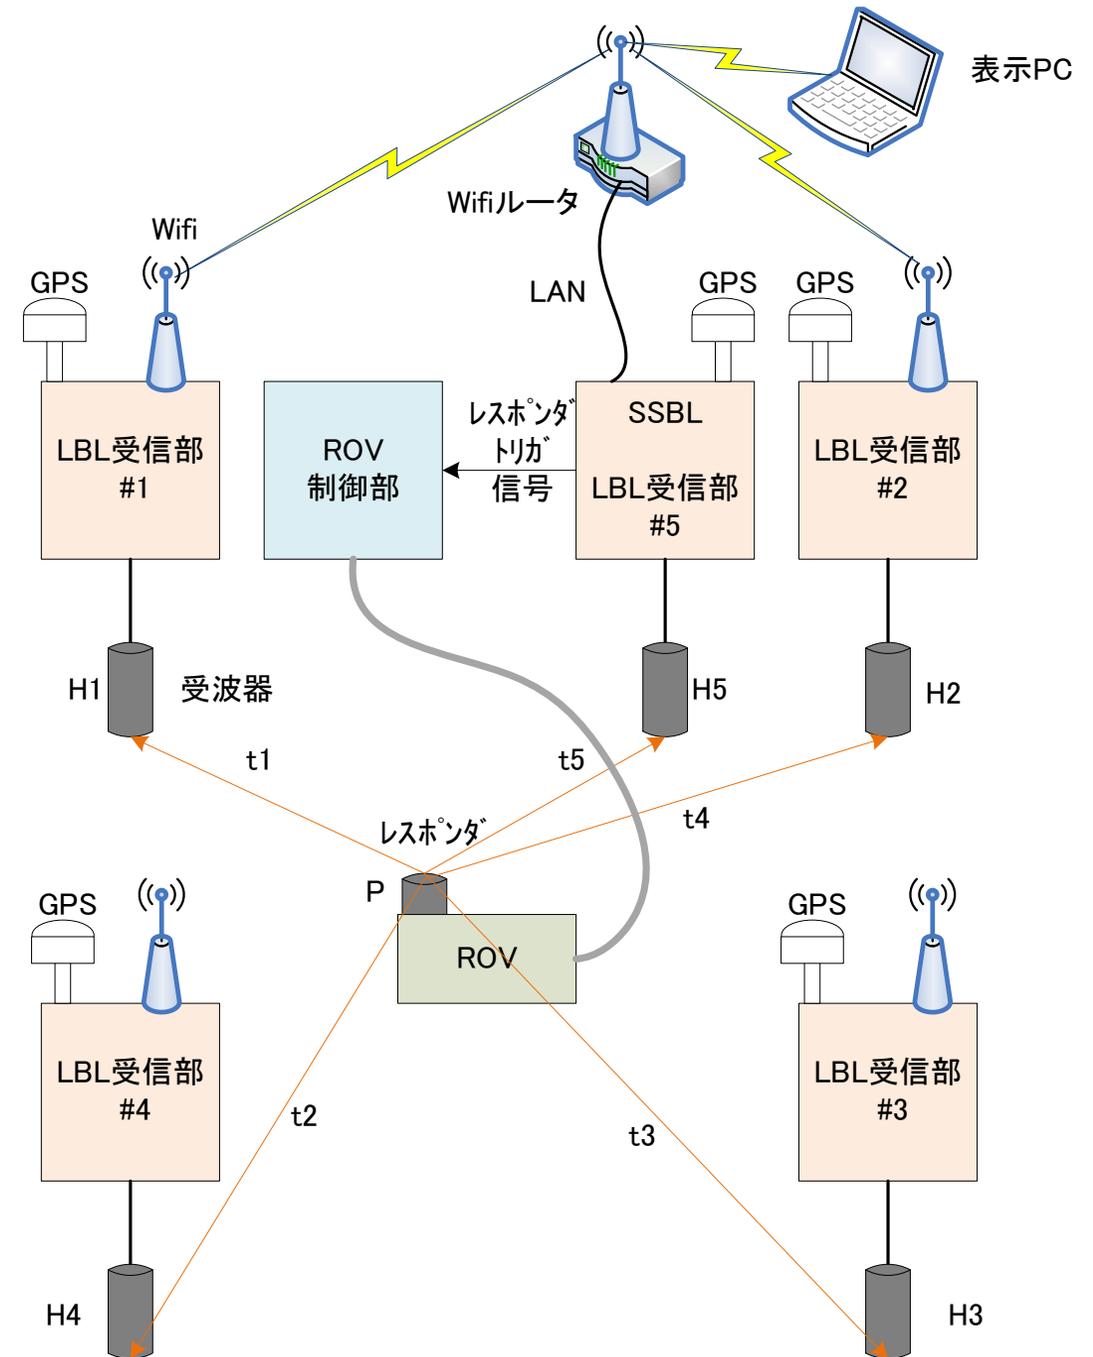
# LBLシステム構成

- 左図にシステム全体の構成図を示す
- 4台のLBL受信部、SSBL/LBL兼用受信部1台、ROVに搭載するレスポнда、LBL演算を行い測位結果を表示するPCから構成されている。
- LBL/SSBL/レスポндаはGPS時計に同期して動作している。そのため、レスポндаからの送信時刻とLBL受信部での受信時刻の差から音波伝搬時間 $t_n$ が求まり、音速を乗算することにより、レスポндаと各受波器間の直線距離( $R_n$ )が計算される。
- 受波器の位置( $H_n$ )は事前に測定しているので、三角測量の原理でレスポнда(ROV)の位置Pが求まる。

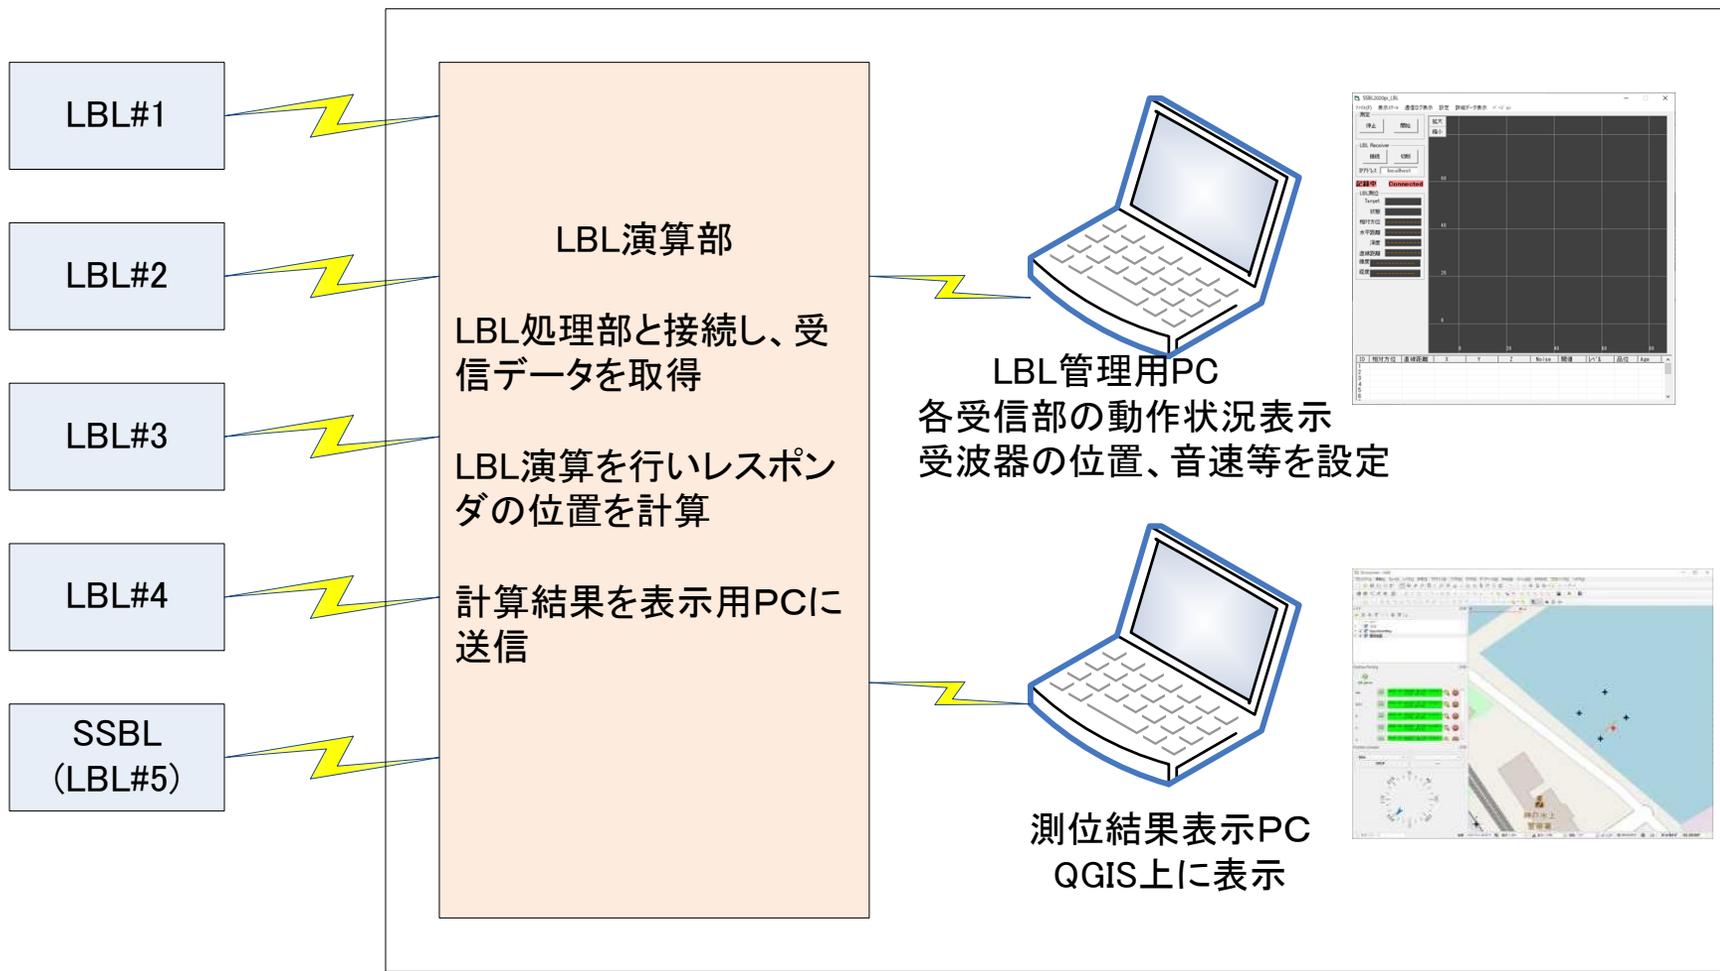
# LBLソフトウェア構成

- LBLソフトの構成を下図に示す。
- LBL演算部では、4台のLBL受信部とSSBL/LBL兼用受信部1台と接続してLBL演算を行い、ターゲットの位置を計算する。このソフトはLinux上で動作し、LBL管理用PC上の仮想マシン上のLinuxで動作させている。
- LBL管理PCでは、ハイドロフォンの位置や各受信部の動作状況の監視、システム全体の制御を行う。
- 測位結果表示PCでは、QGISを用いて測位位置を地図上に表示する。

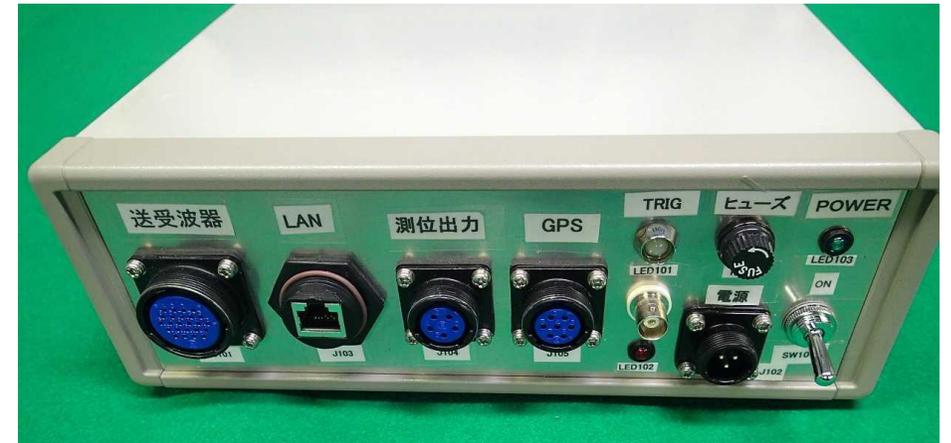
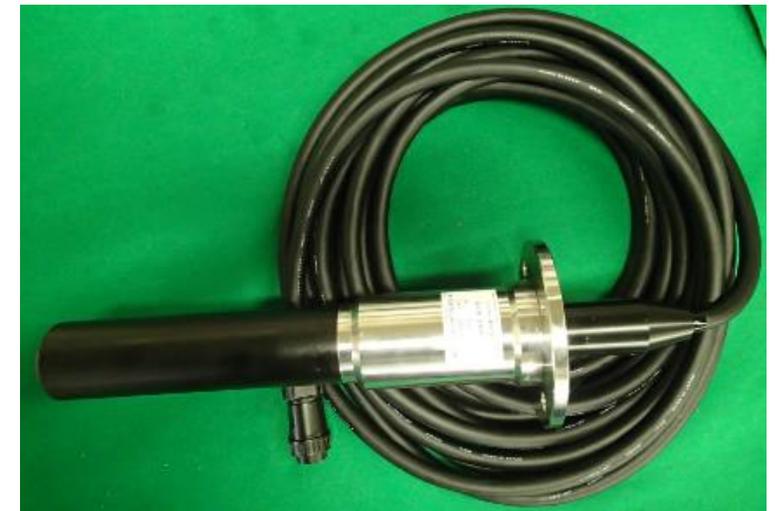
# 使用機器の概要：SSBL音響測位装置

項目	仕様
方式	チャープ信号によるSSBL方式
測位レンジ	最大500m(水深50~500m以内)
測定精度	±1%
受信周波数	中心周波数25kHz(チャープ信号)
送信周波数	19kHz
測位ターゲット	トランスポンダ、レスポнда
外部接続	LAN/RS232C
電源	AC100V±10%,50//60Hz1A以下
受波器	3素子平面配置
送波器	受波器上部一体型
コンパス・姿勢センサ	受波器に内蔵

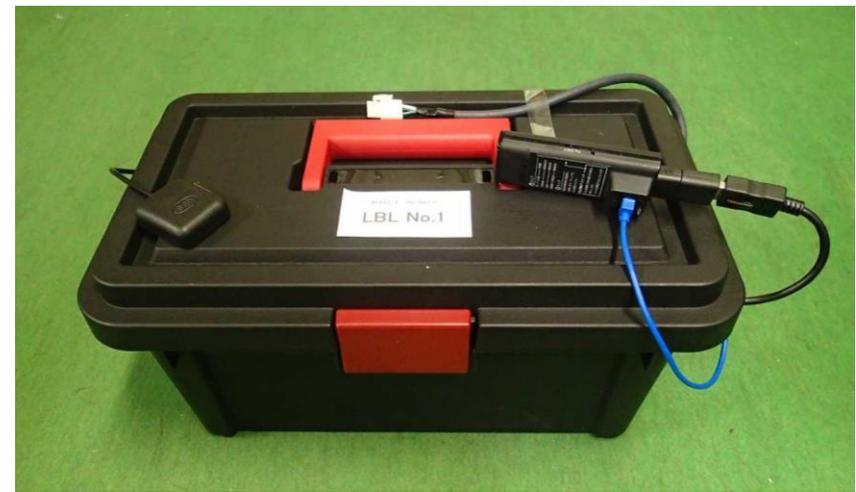
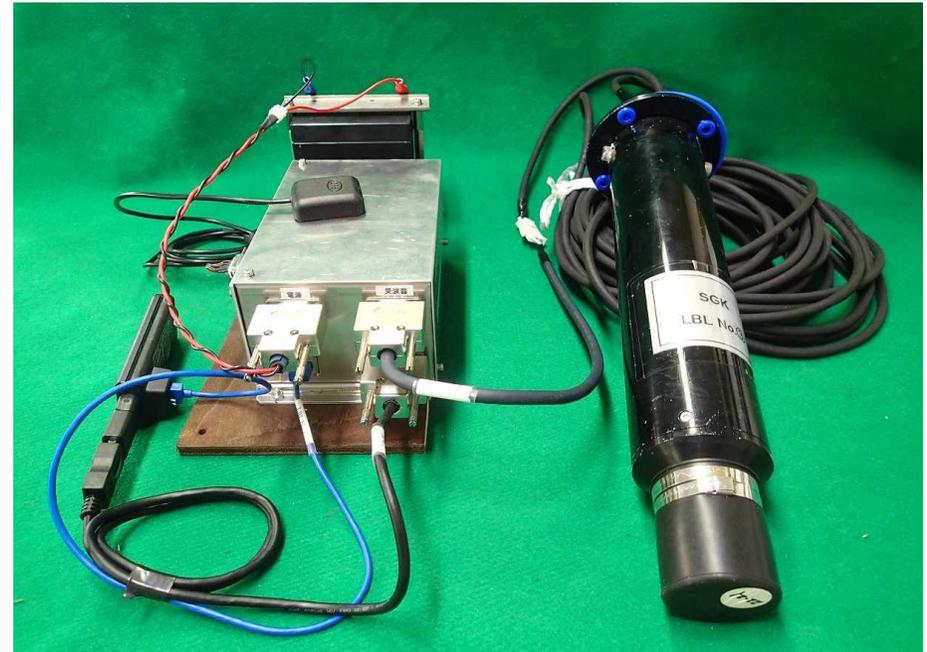
# LBL受信機

項目	仕様
受信周波数	中心周波数25kHz(チャープ信号)
同期	内蔵GPSのタイミング信号(1PPS)
受信周期	1秒 (GPS同期)
時間分解能	10 $\mu$ 秒
最大受信距離	500m
外部接続	無線LAN
電源	バッテリー 12V5AH
受波器	無指向性、単一素子

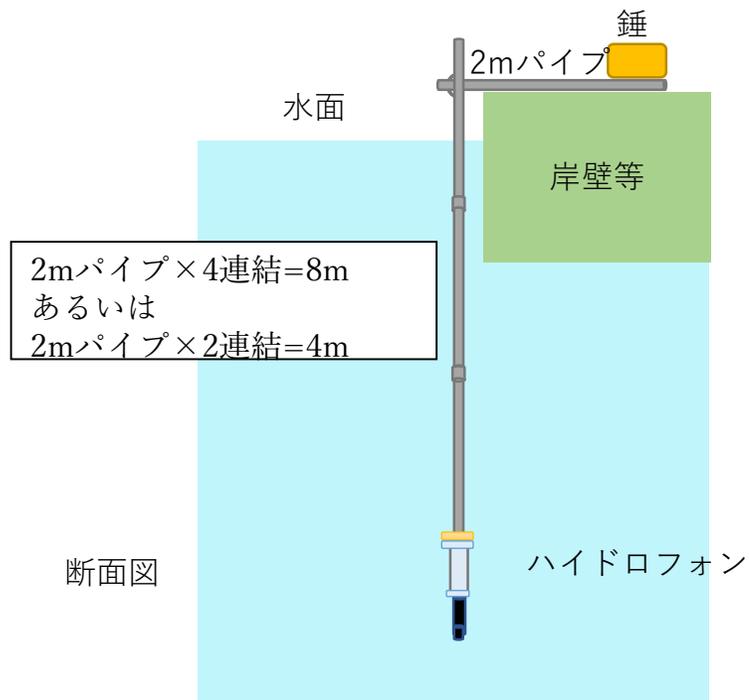
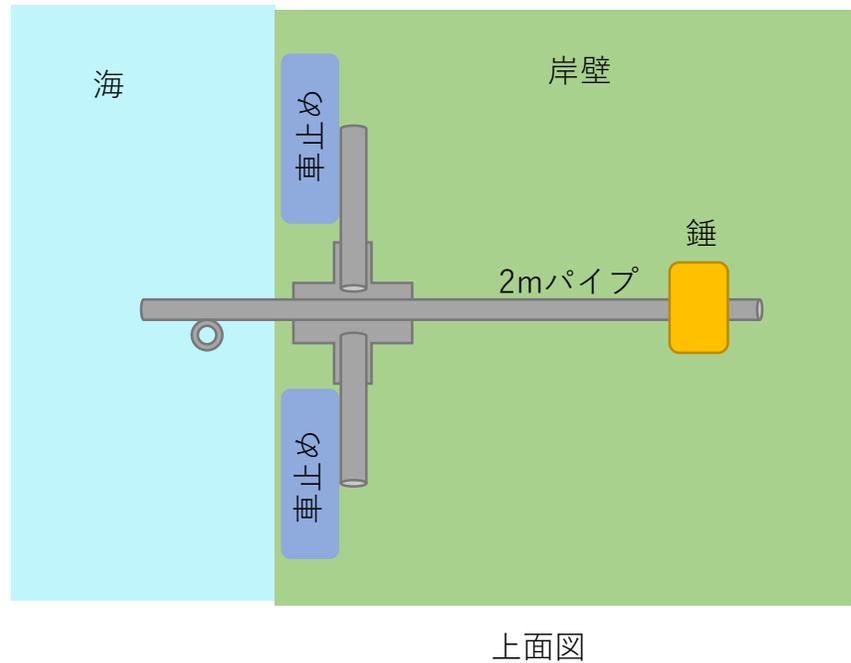
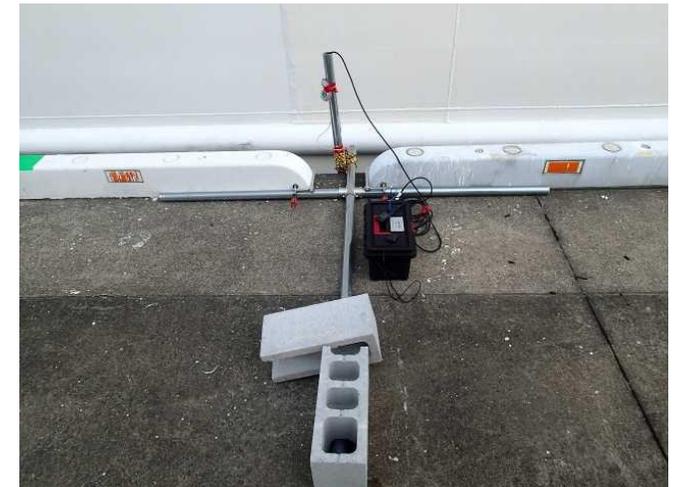
# LBL/SSBLハイドロフォンの岸壁等からの吊り下げ方法

- 下図の様に、市販の単管パイプ、連結金具等を使い、ハイドロフォンをポンツーンあるいは岸壁から設置した。錘、ロープで架台を固定している。

ルミナス神戸2での取付様子

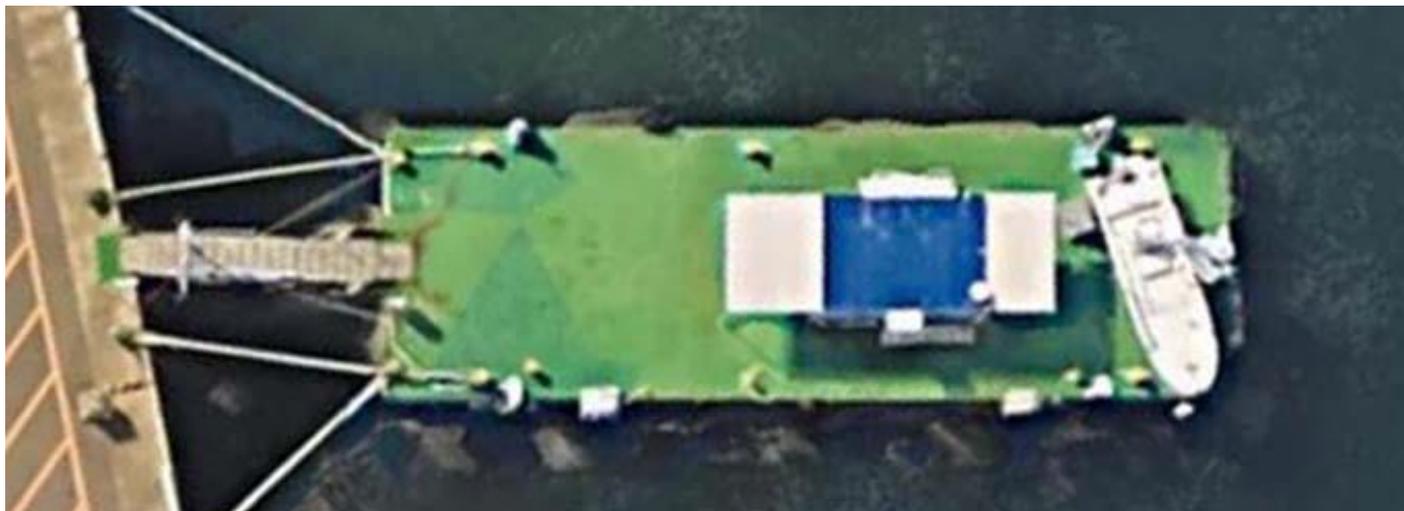
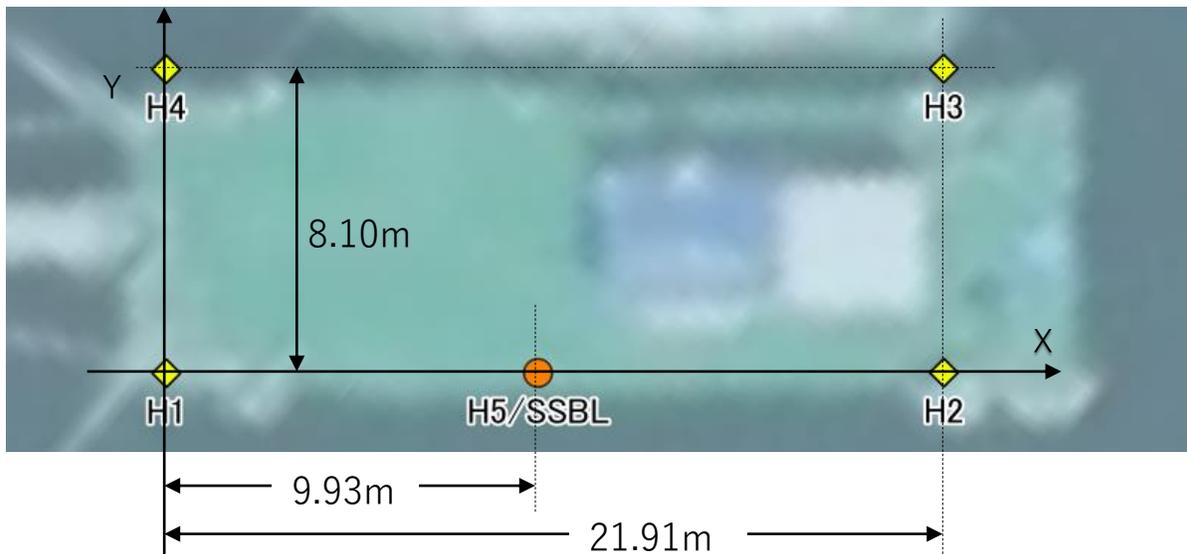
長方形配置 (13,14日に実施)

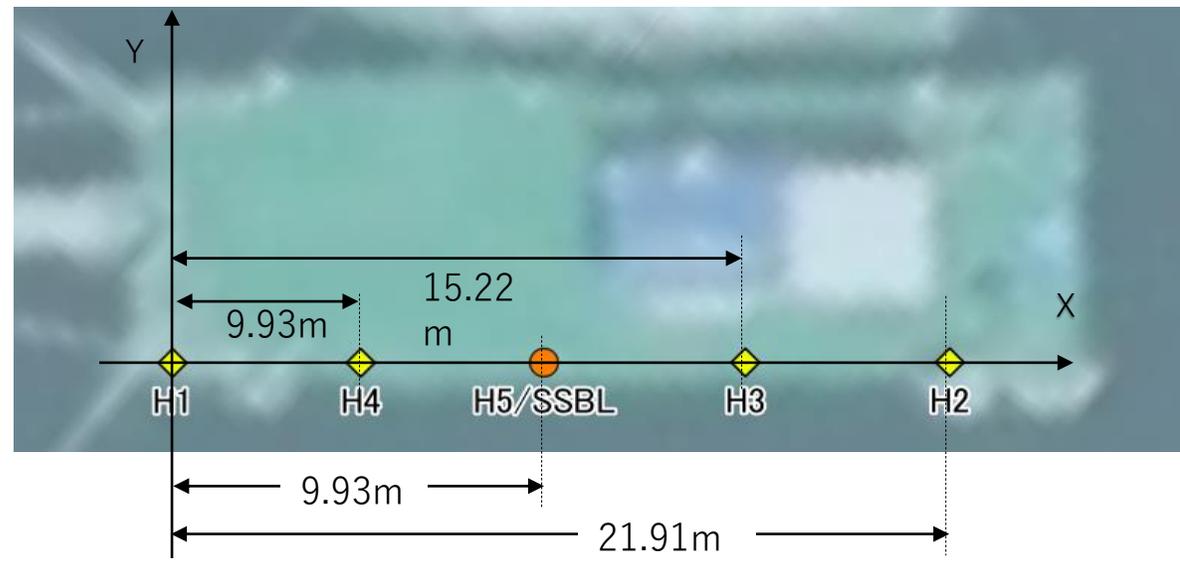
直線配置 (14日午後 to 実施)

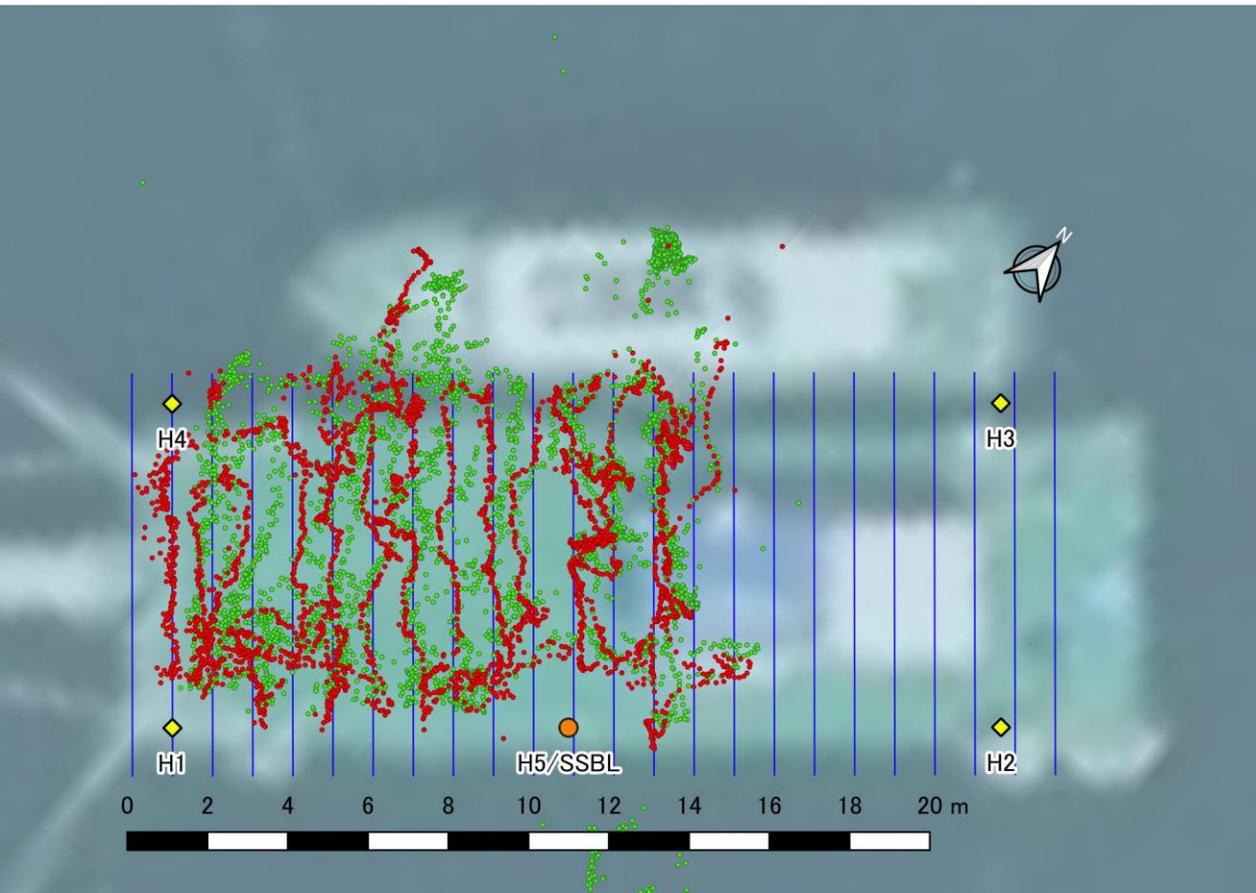
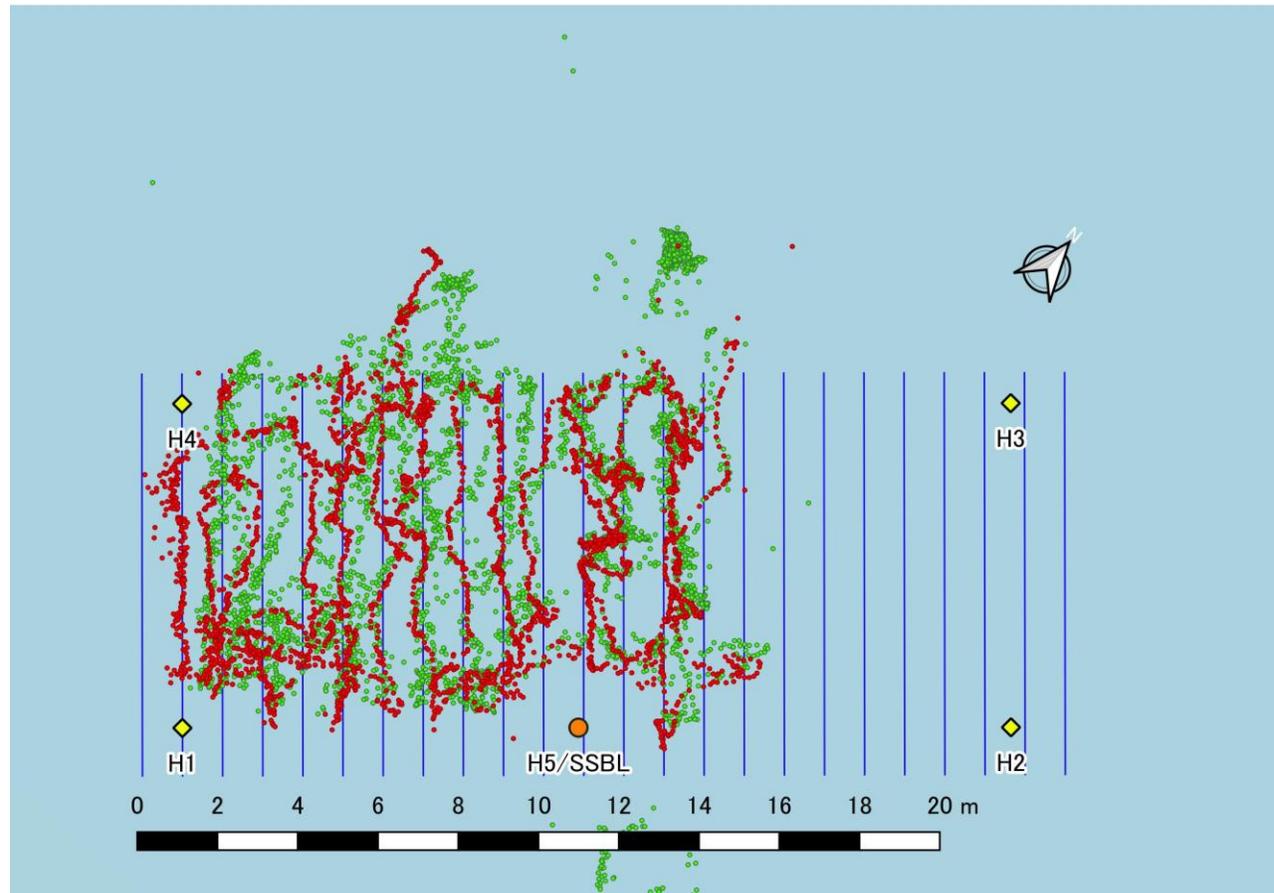
## 2022/12/14 ポンツーンにてROV (RTV-100MKII) による船底調査試験 (1)

- 船底調査の目標となる1m間隔の測線(下図の縦線)を地図上に引き、それをガイドとしてROVを走行。
- 左の図にROVに搭載したレスポндаの位置をLBL(赤点)およびSSBL(緑点)で計測した結果を示す。ハイドロフォンの位置を◇で示す。右図は見やすくするために背景を消している。
- ROVの方位計が、ポンツーンの構造部材の磁化の影響を受けるので、まっすぐに運転するのが難しい。
- LBLでは、連続した細かい幅の航跡を示しているが、SSBLは幅が広がっているだけでなく、飛んでいる。
- 左の図の下絵には、ポンツーンの北側に小型船が係留されているが、利用した衛星写真にたまたま係留されていたのが写りこんでいたので、実際にはこれはない。

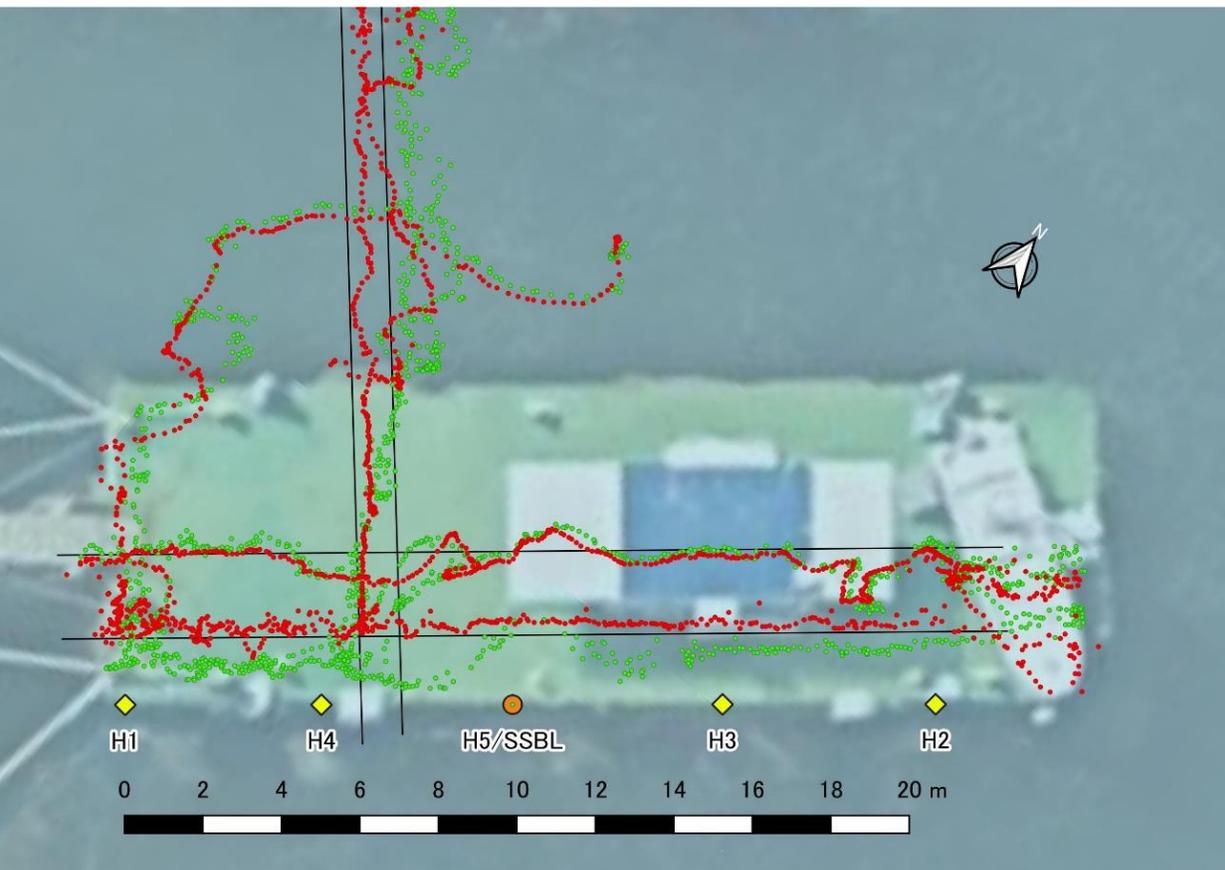
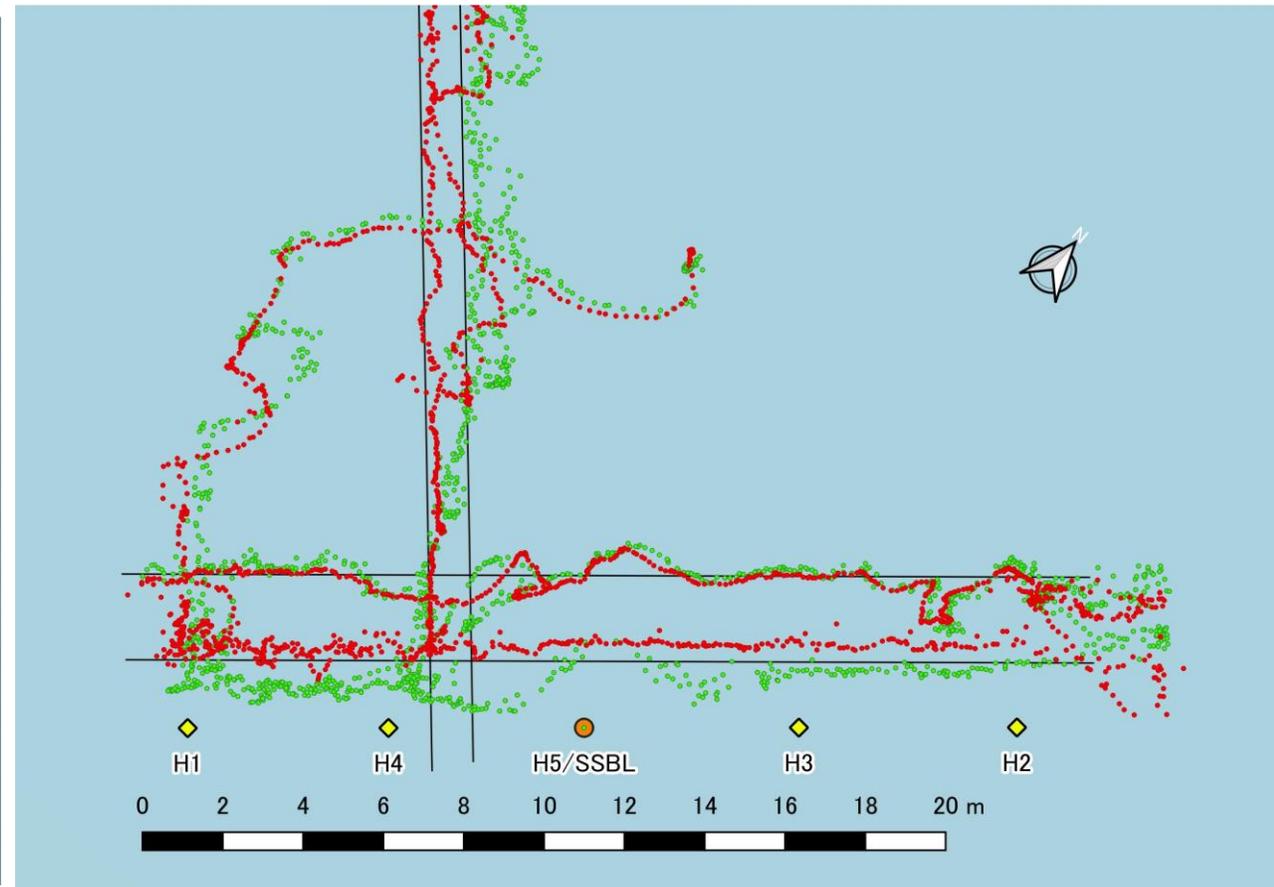
# 2022/12/14 ポンツーンにてROV (RTV-100MKII) による船底調査試験 (2)

- ポンツーンの長手方向に測線をひいた例。

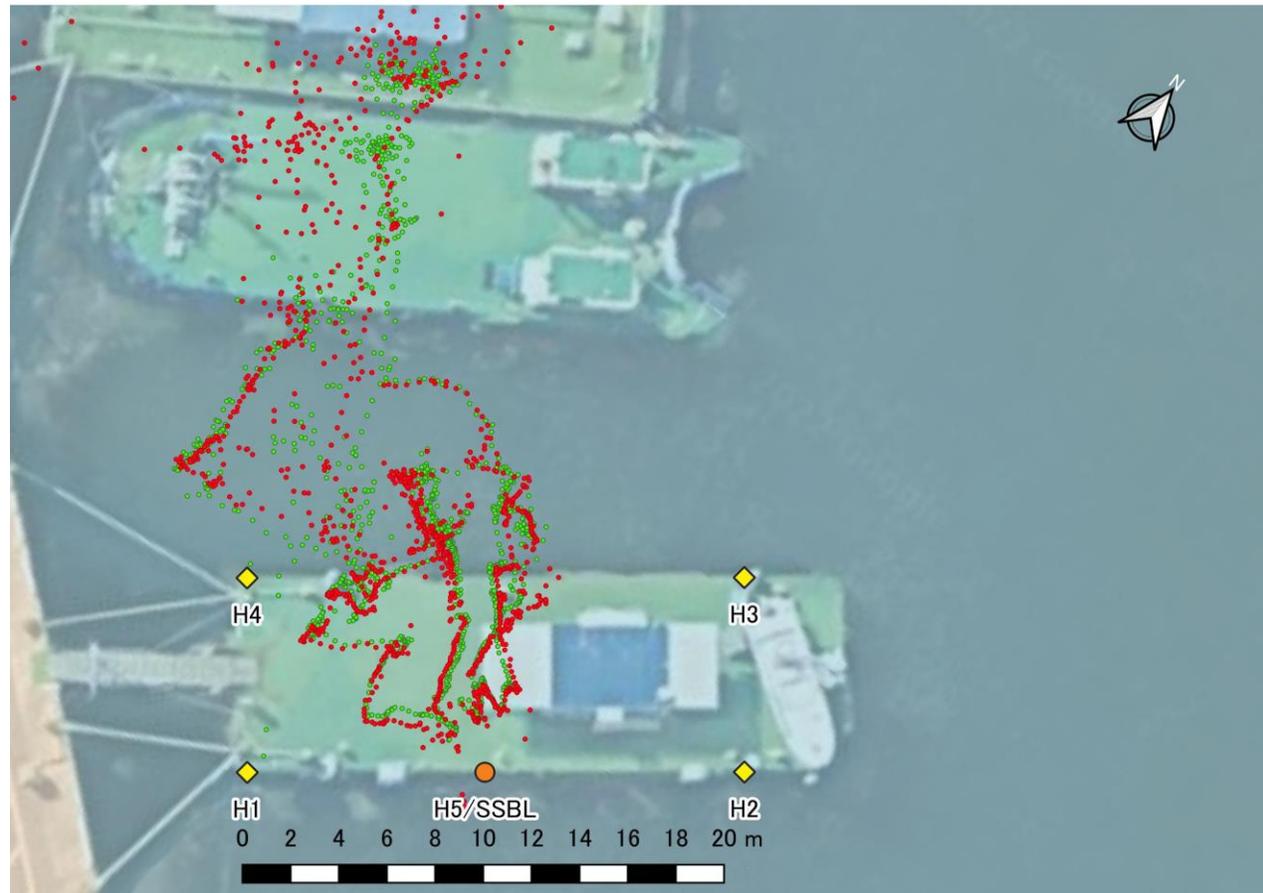
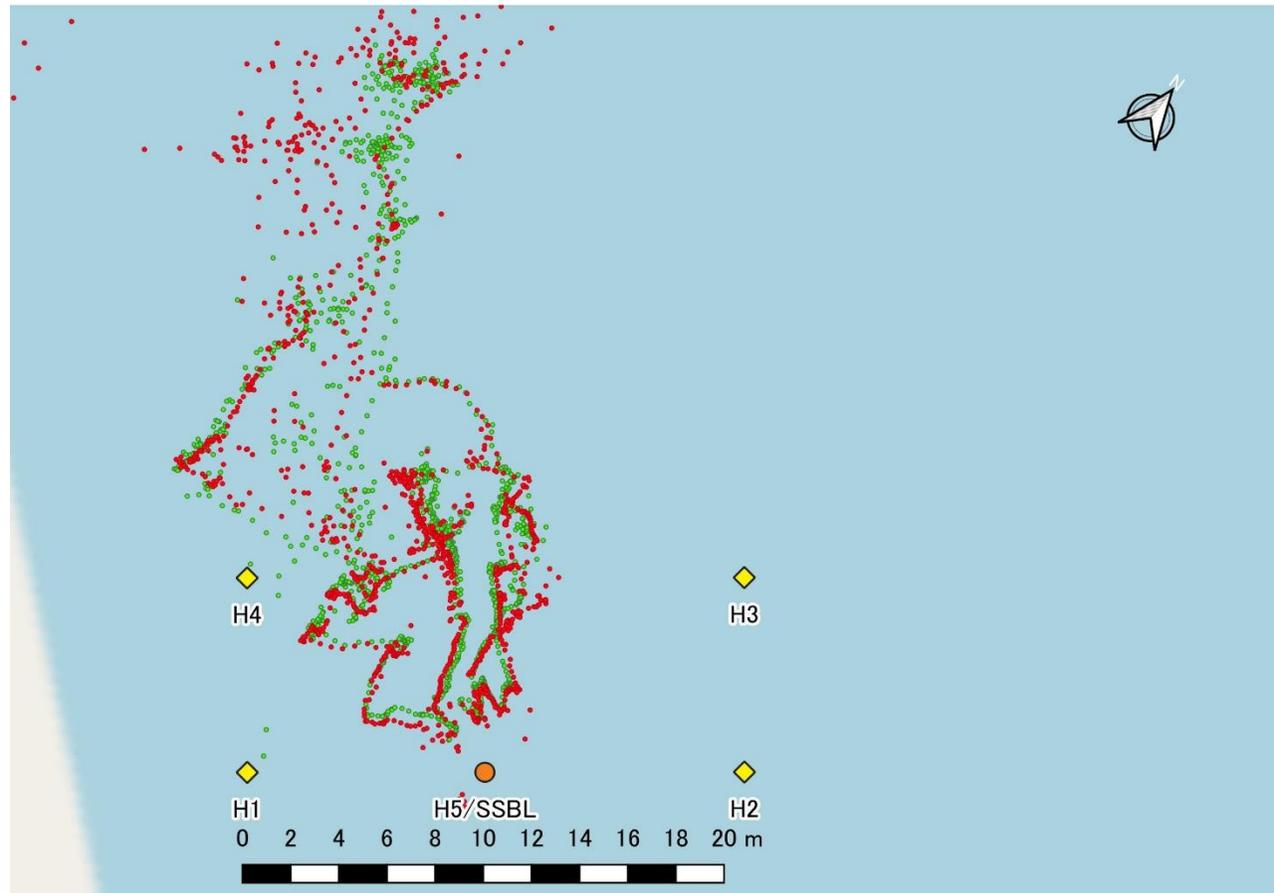
# 2022/12/14 ポンツーンにてROV (Blue-ROV) による動作確認

- 位置の計測については、ROVの性能は関係ない。操縦のしやすさは、調査や検査において重要である。
- 左の図の下絵には、調査対象ポンツーンの北側の給水ポンツーンに小型船が係留されているが、利用した衛星写真にたまたま係留されていたのが写りこんでいたので、実際にはこれはない。

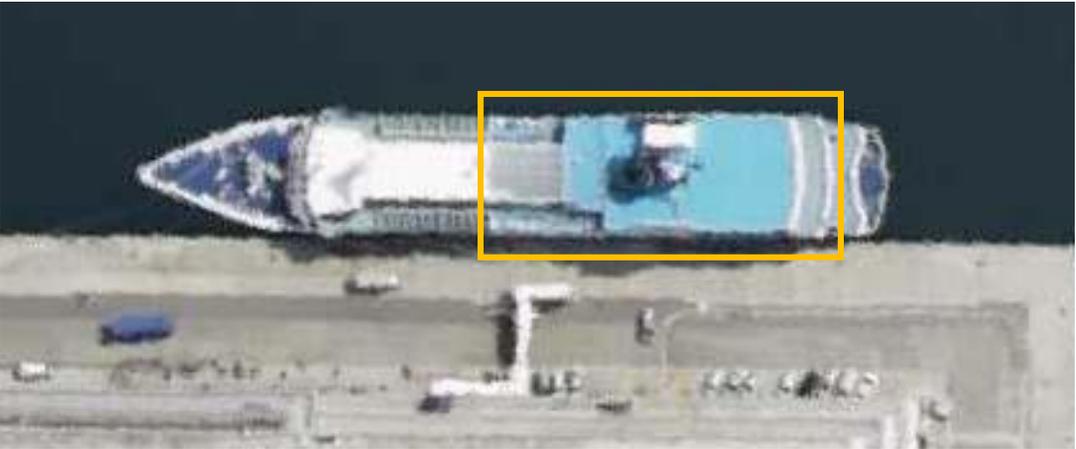
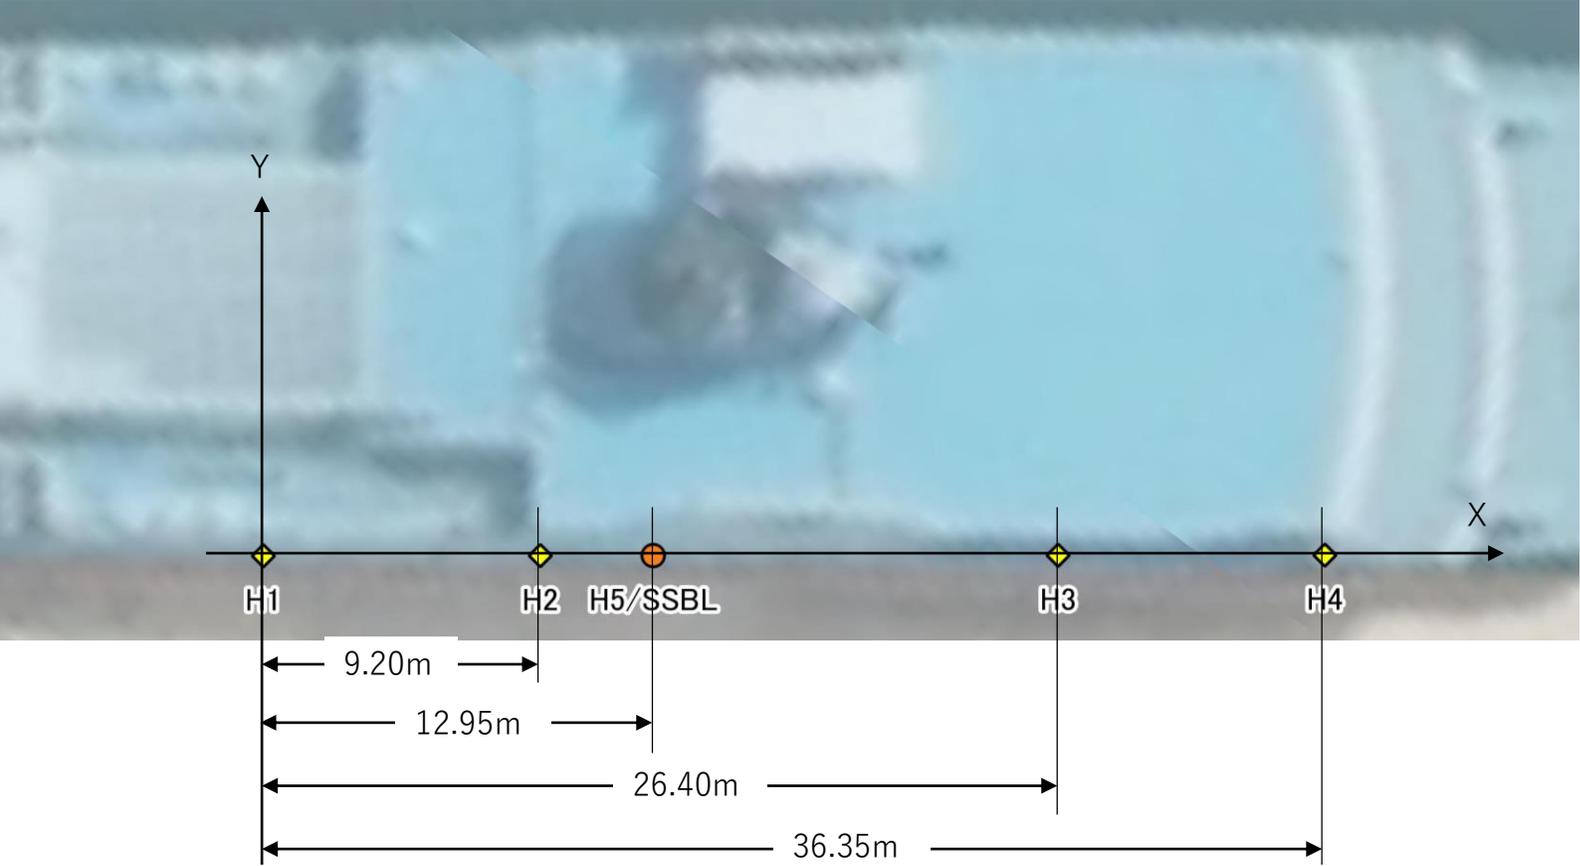
# ルミナス神戸2におけるハイドロフォン配置

ルミナス神戸2でのハイドロフォンの配置
