令和4年度 海の次世代モビリティの利活用に関する実証事業

**高精度音響位置決め技術**を基盤としたROVによる  
浮体構造物や船の水中部分の調査・検査の**実現**

株式会社 ディープ・リッジ・テク  
代表取締役 浦 環

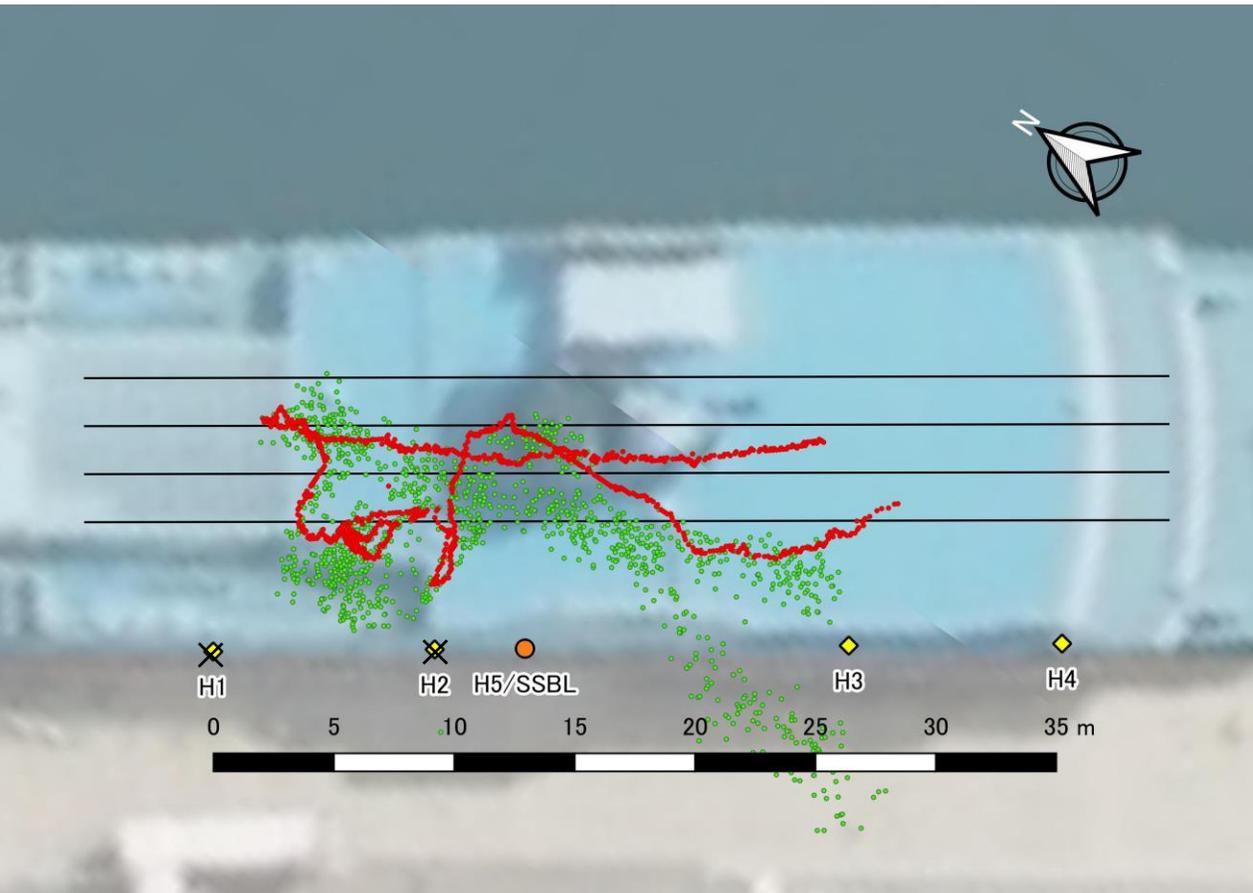
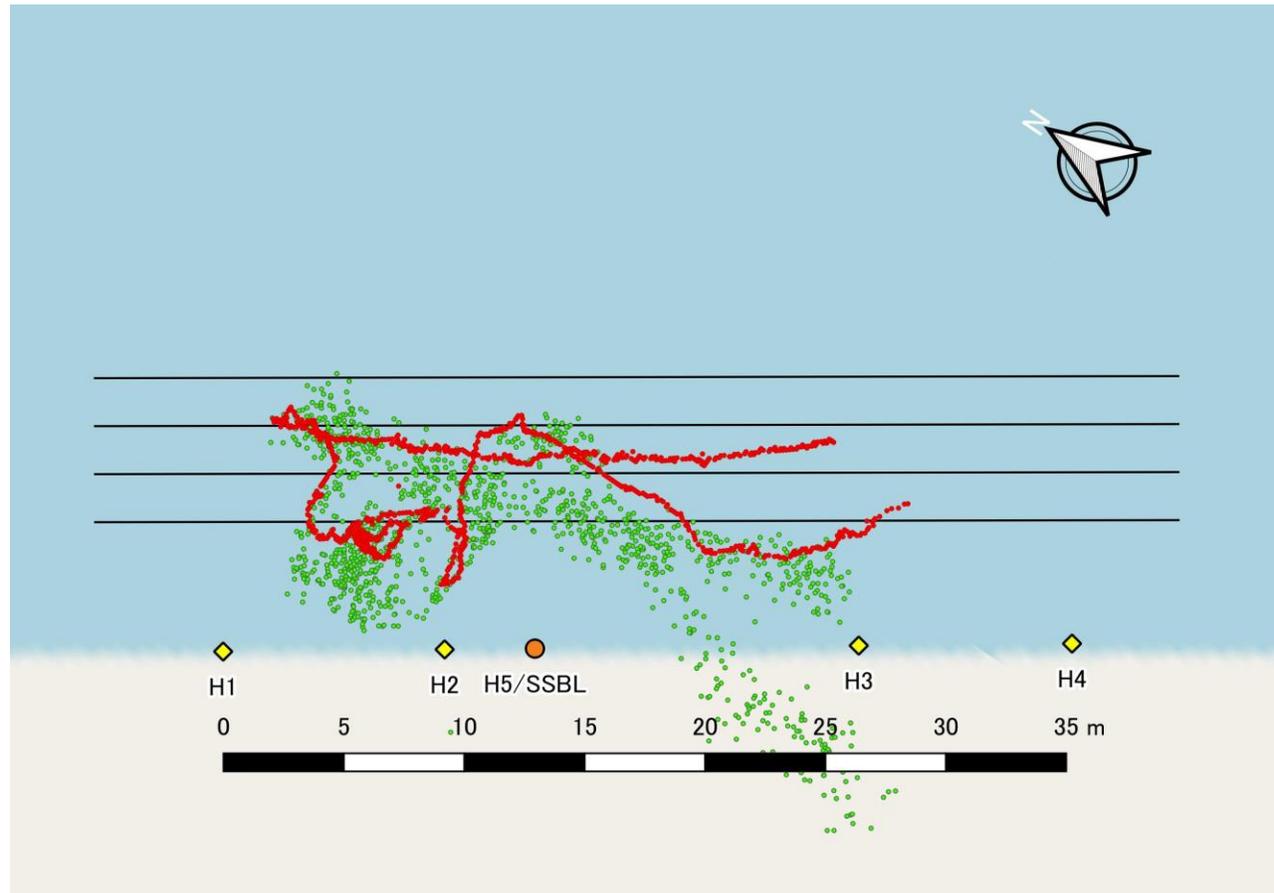
# 2022/12/15 ルミナス神戸2にてROV (RTV-100MKII) による船底調査試験 (1)

- 船底調査の目標となる2m間隔の測線を4本を地図上に引き(下図の横線)、それをガイドとしてROVの試行走行を実施。
- 左の図にROVに搭載したレスポндаの位置をLBL(赤点)およびSSBL(緑点)で計測した結果を示す。ハイドロフォンの位置を◇で示す。×のついているハイドロフォンは動作不良のためLBL測位から除外している。
- 3個のハイドロフォンを使ったLBLでも安定した測位が行えた。

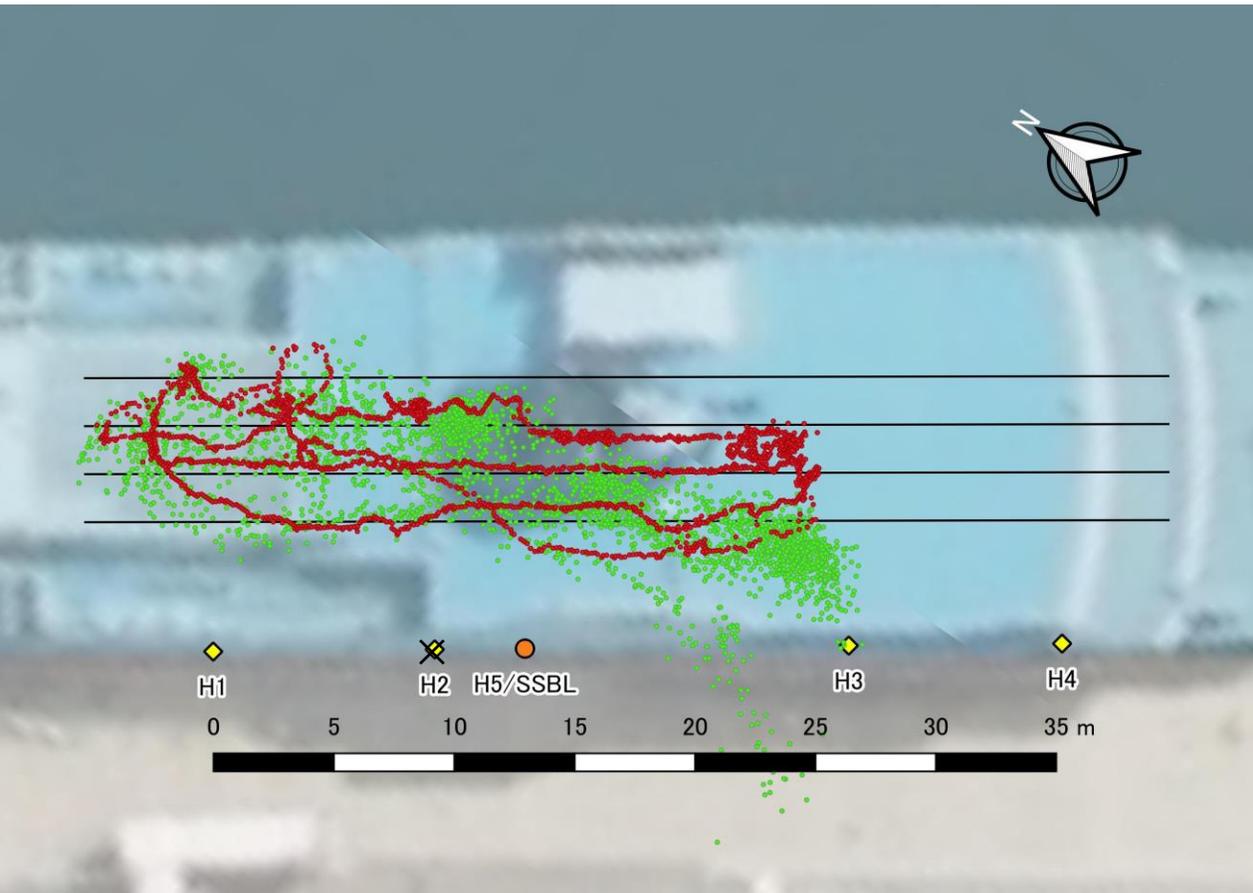
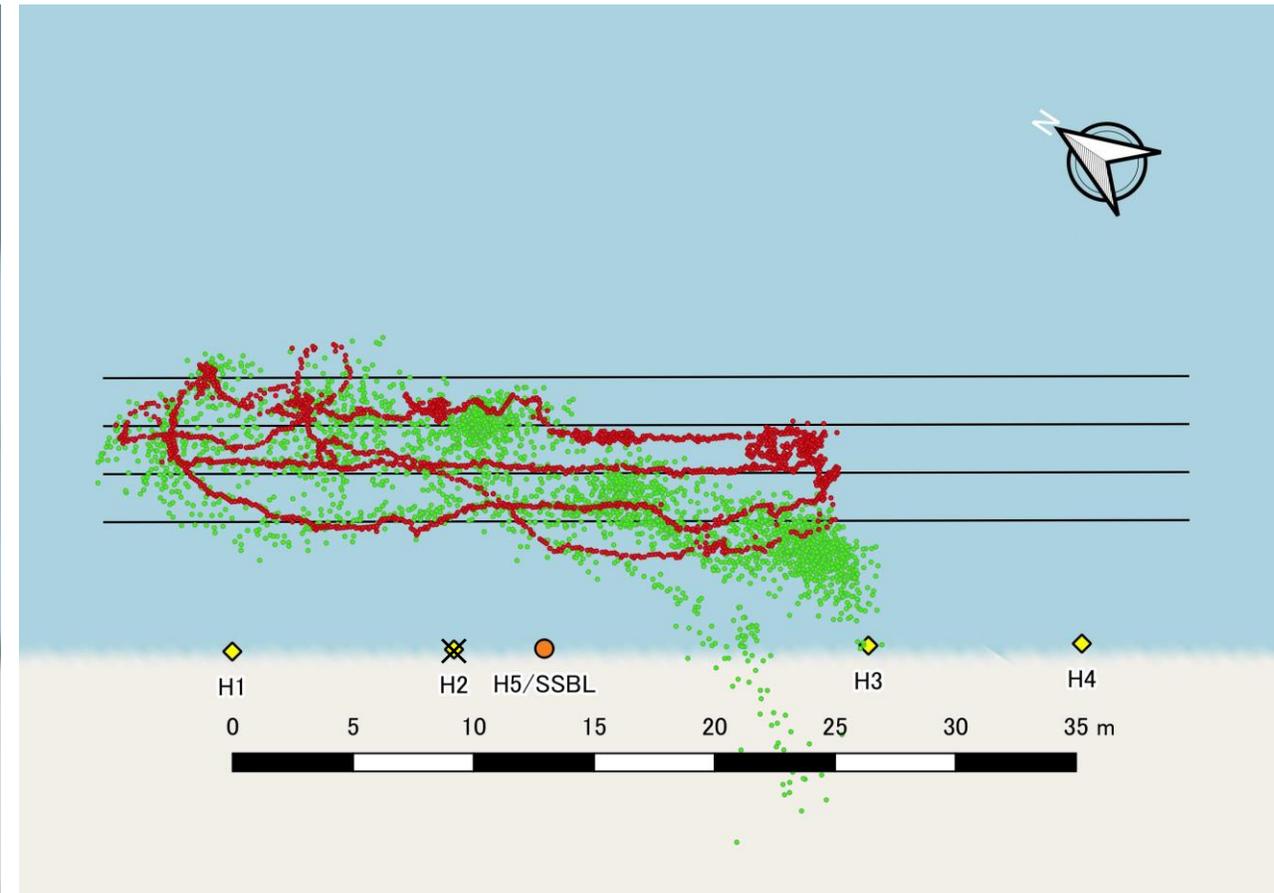
# 2022/12/16 ルミナス神戸2にてROV (RTV-100MKII) による船底調査試験 (2)

- 左の図にROVに搭載したレスポндаの位置をLBL(赤点)およびSSBL (緑点)で計測した結果を示す。ハイドロフォンの位置を◇で示す。×のついているハイドロフォン(H2)は動作不良のためLBL測位から除外している。
- 測位状況は前日と同様、LBLは安定しているが、SSBLはバラツキが極めて大きい

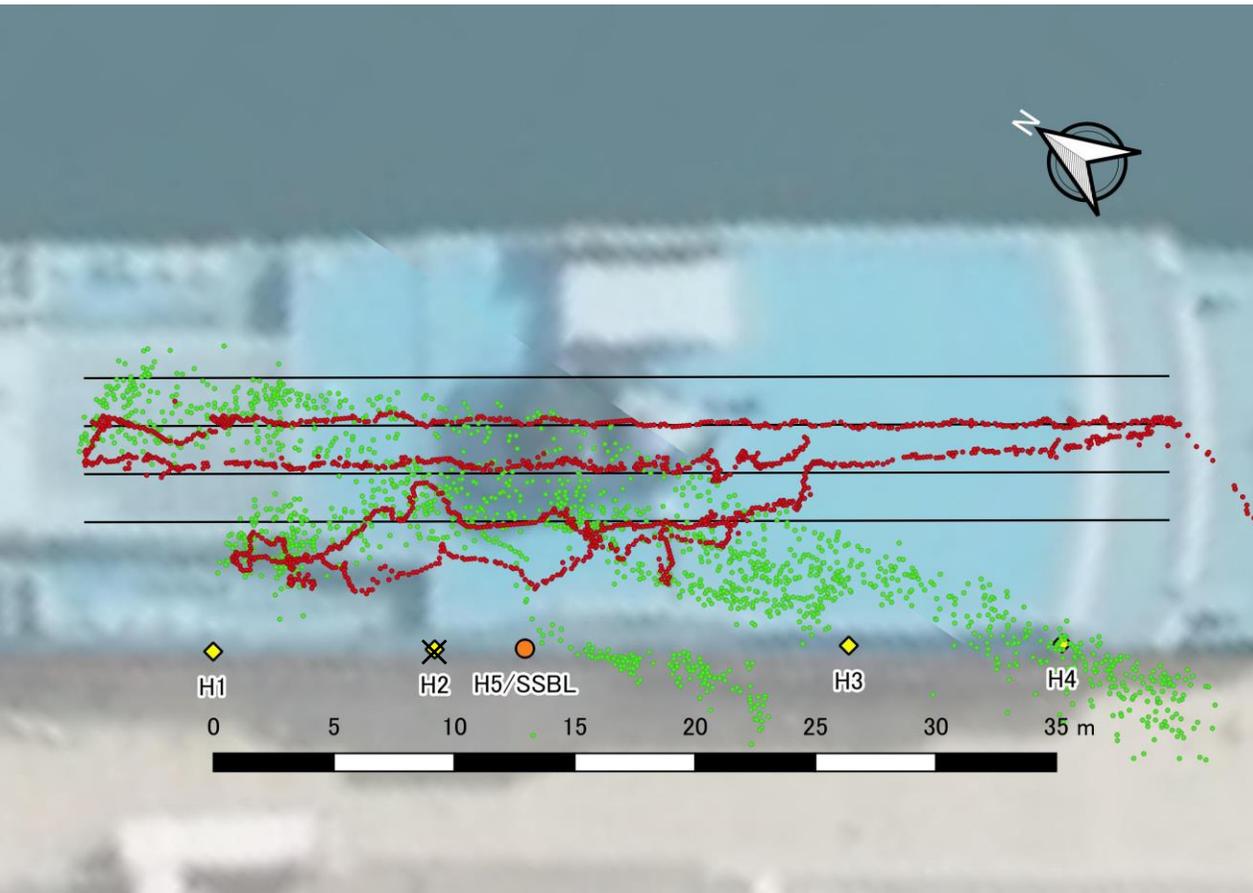
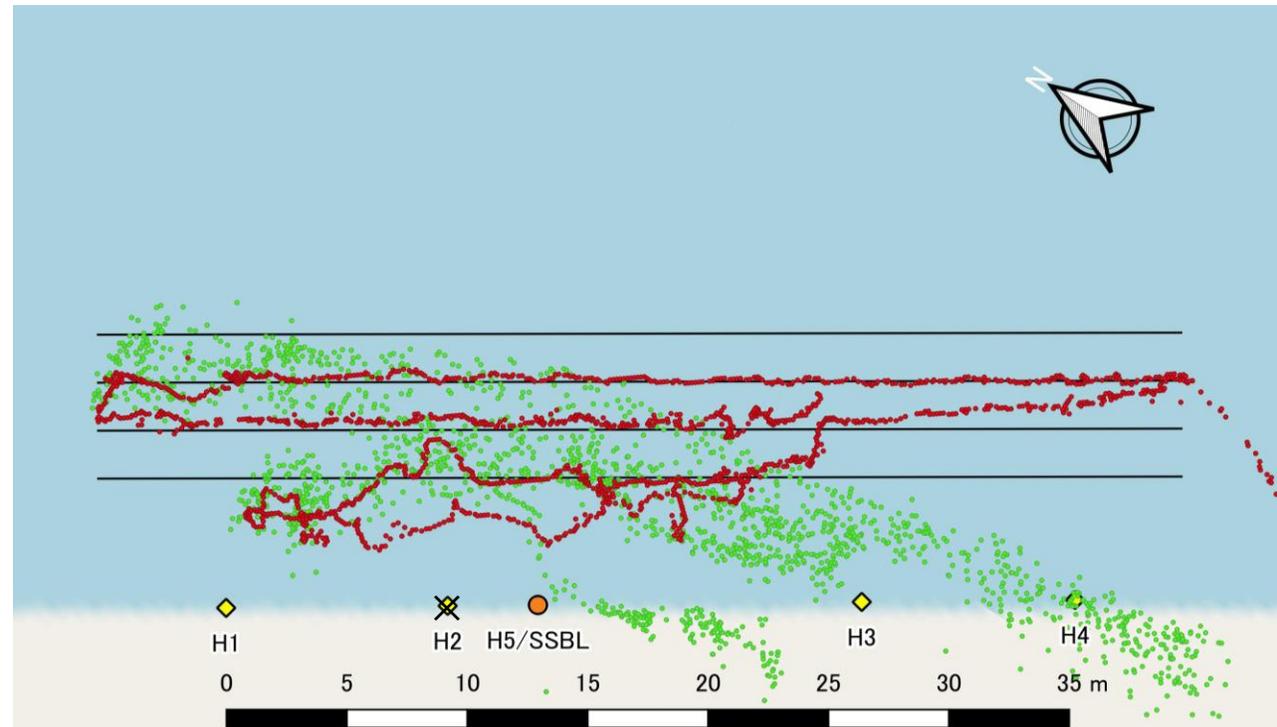
# 2022/12/16 ルミナス神戸2にてROV (RTV-100MKII) による船底調査試験 (3)

- 左の図にROVに搭載したレスポндаの位置をLBL(赤点)およびSSBL (緑点)で計測した結果を示す。ハイドロフォンの位置を◇で示す。×のついているハイドロフォン(H2)は動作不良のためLBL測位から除外している。
- ROVは上から2番目の測線上を安定して走行できていることが判る。

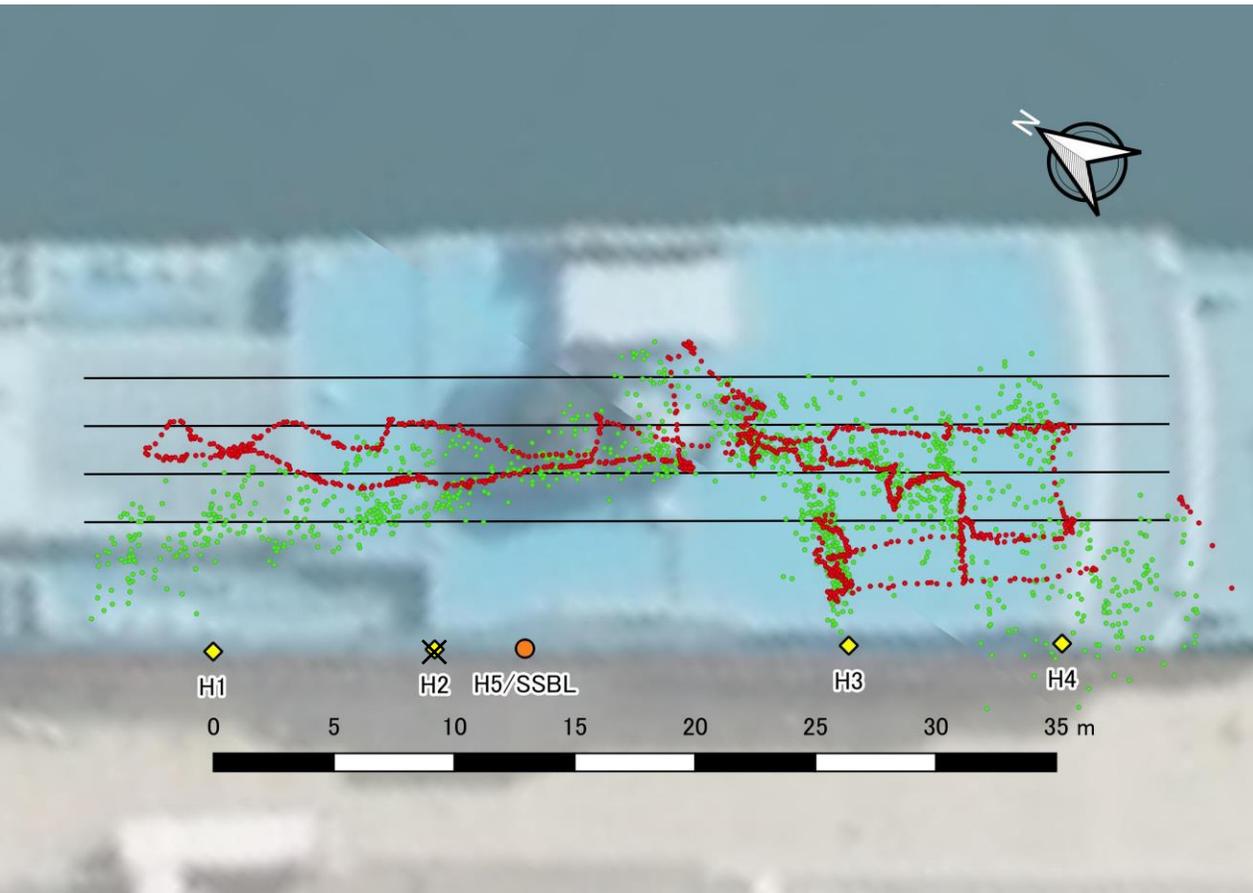
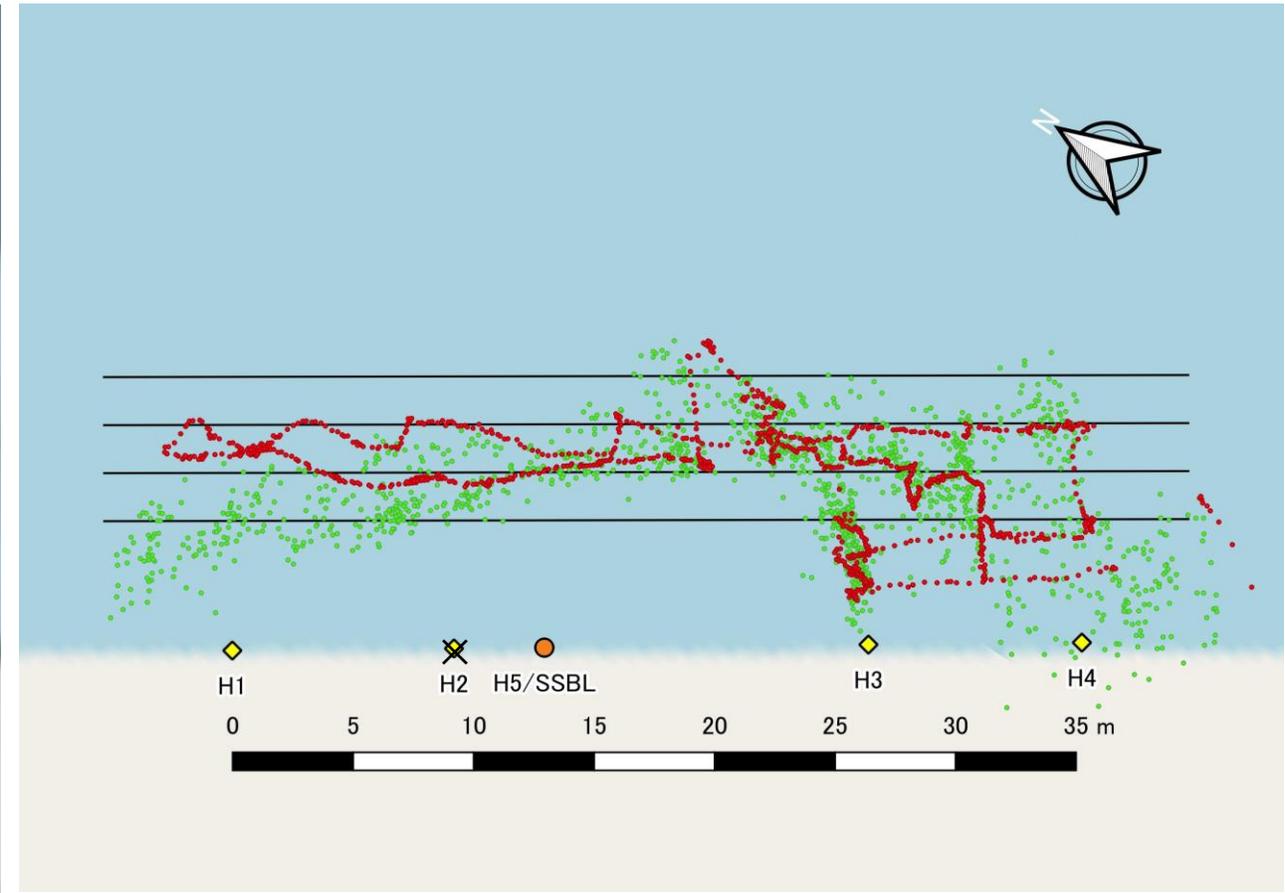
# 2022/12/16 ルミナス神戸2にてROV (Blue-ROV) による船底調査試験

- 測位状況はRTV-100MKIIと同様である。
