令和3年度 海の次世代モビリティの利活用に関する実証事業

「真珠養殖業におけるROVを活用した海洋環境調査の有効性実証」

活用する海の次世代モビリティ:ROV

2022年3月9日
株式会社NTTドコモ

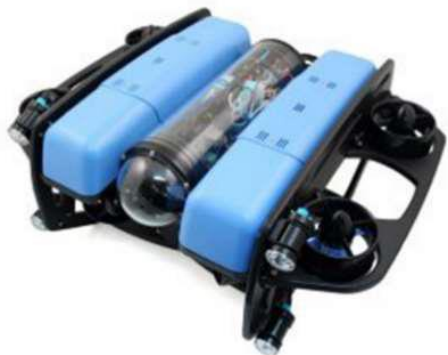
BlueROV2

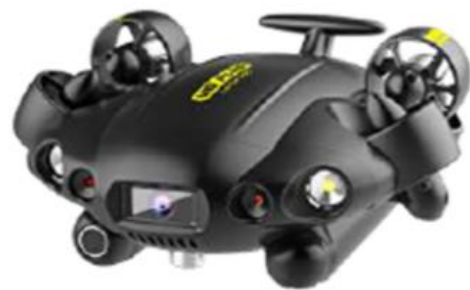
FIFISH V6 PLUS

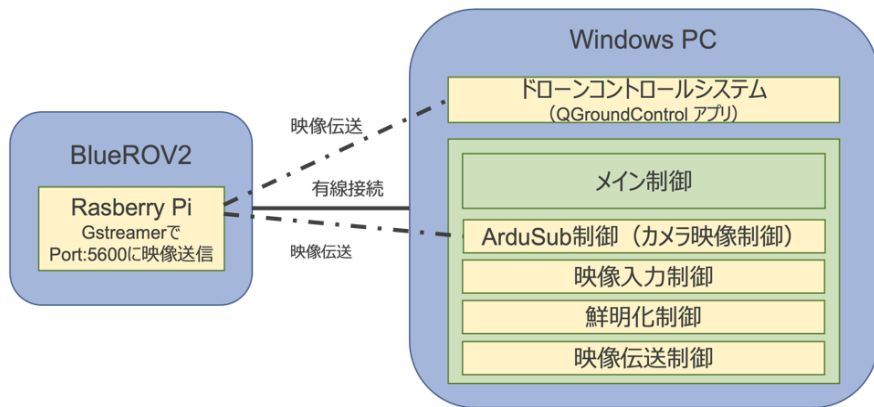
BlueROV2映像をソフトウェアで画像鮮明化

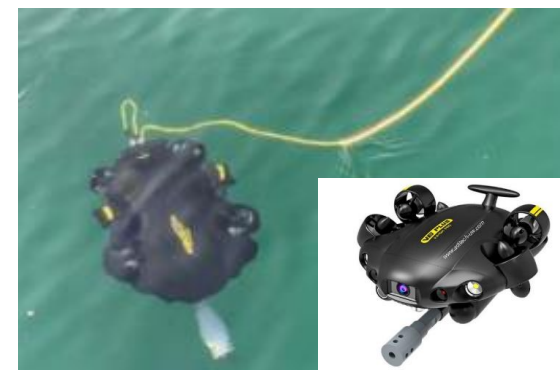
③水質測定

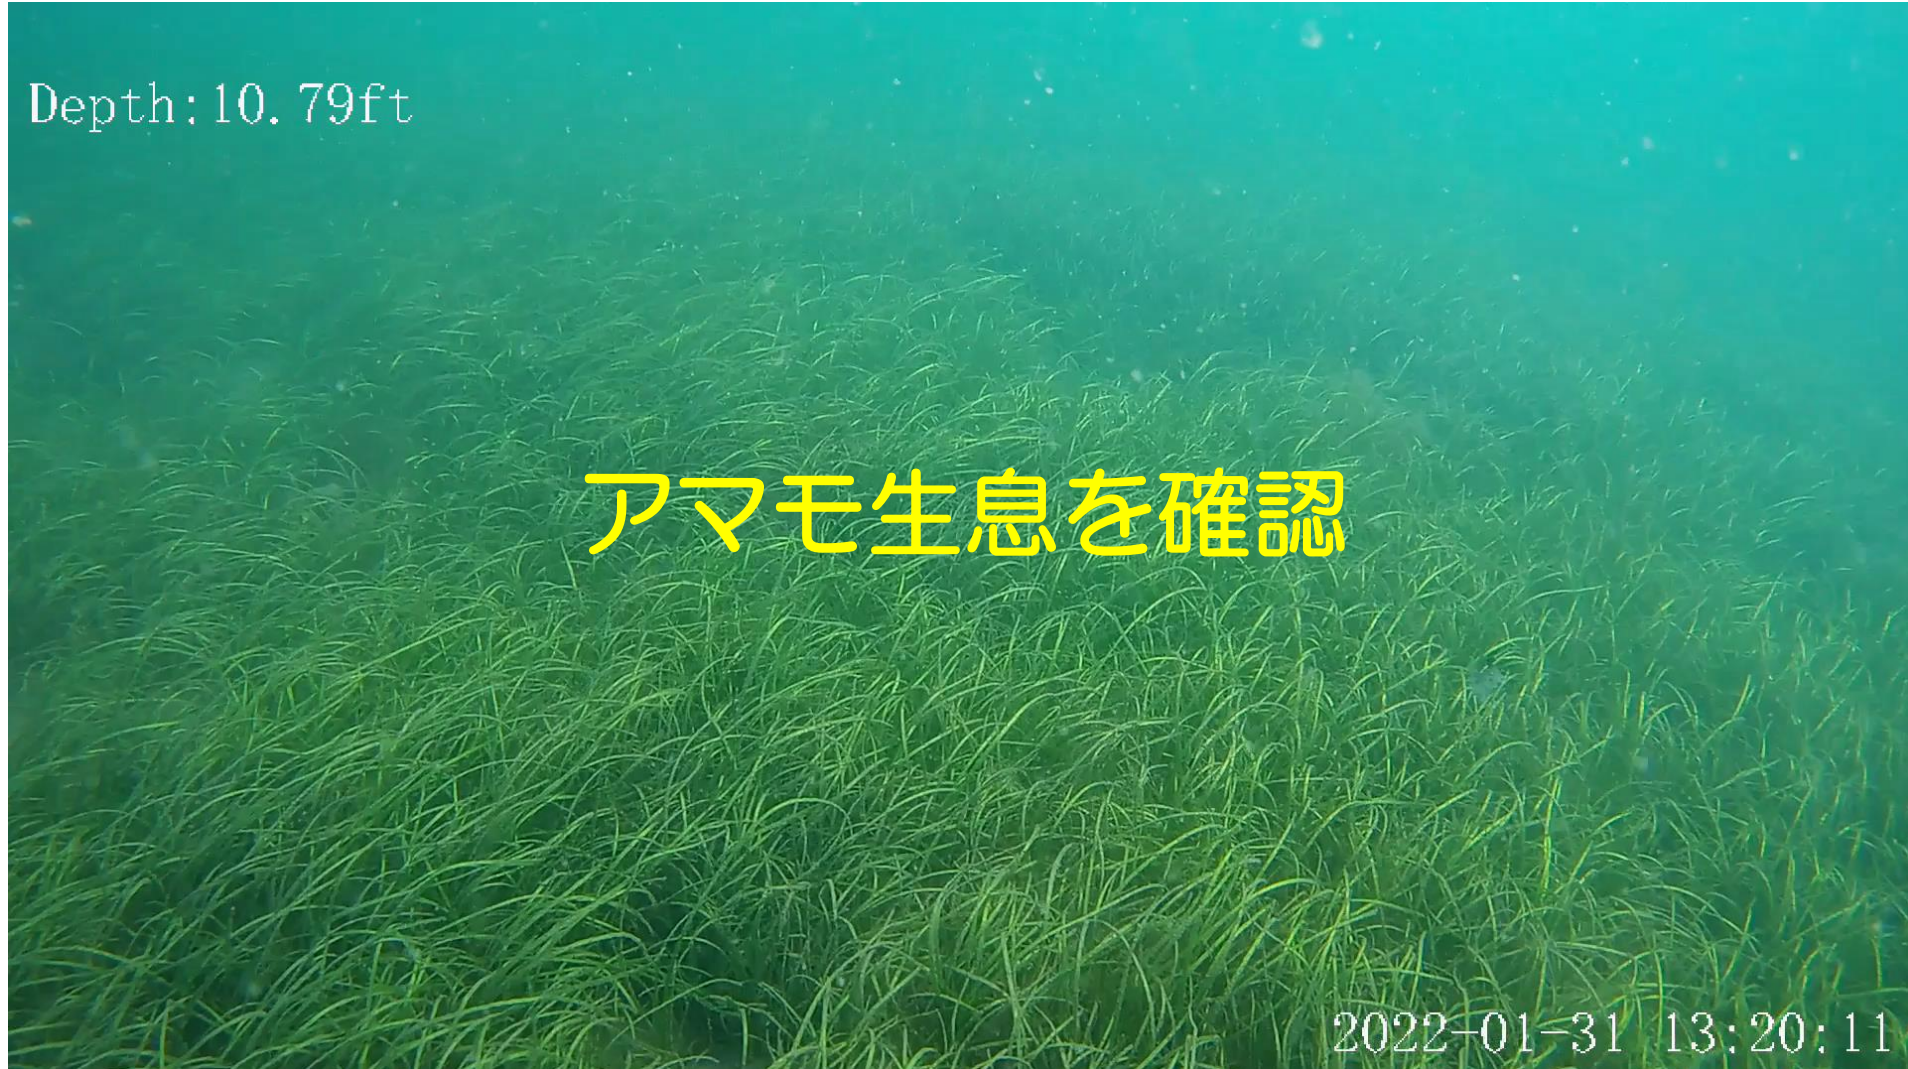
5. 実験成果（アマモ場造成による漁場改善：海底映像3）

佐保 1月撮影

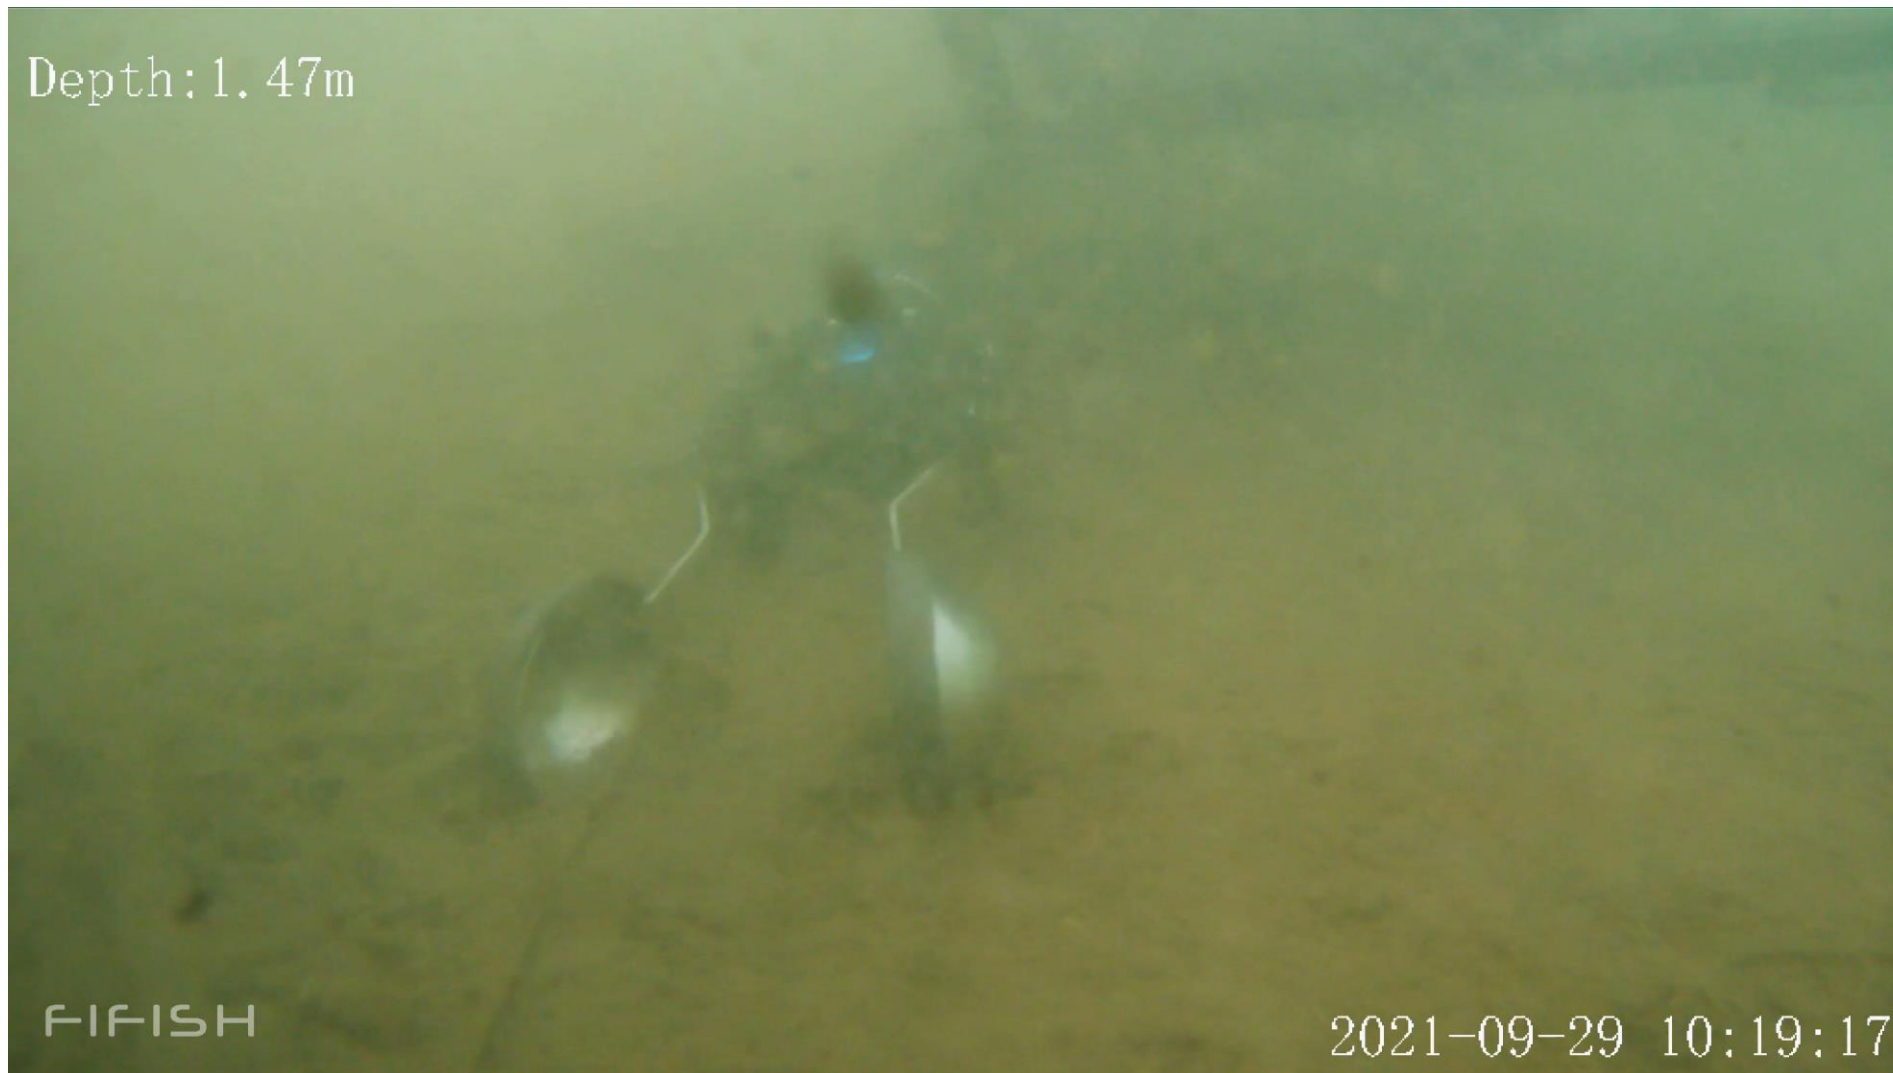
5. 実験成果（アマモ場造成による漁場改善：海底泥採取映像1）

仁位（ハサミ型） 9月撮影

第1回実証(9月)	第2回実証(11月)
形状	ハサミ型	双筒型
底質分析数 (4項目中)	3項目

4項目
採泥量 (1回)	50～60g

150～200g

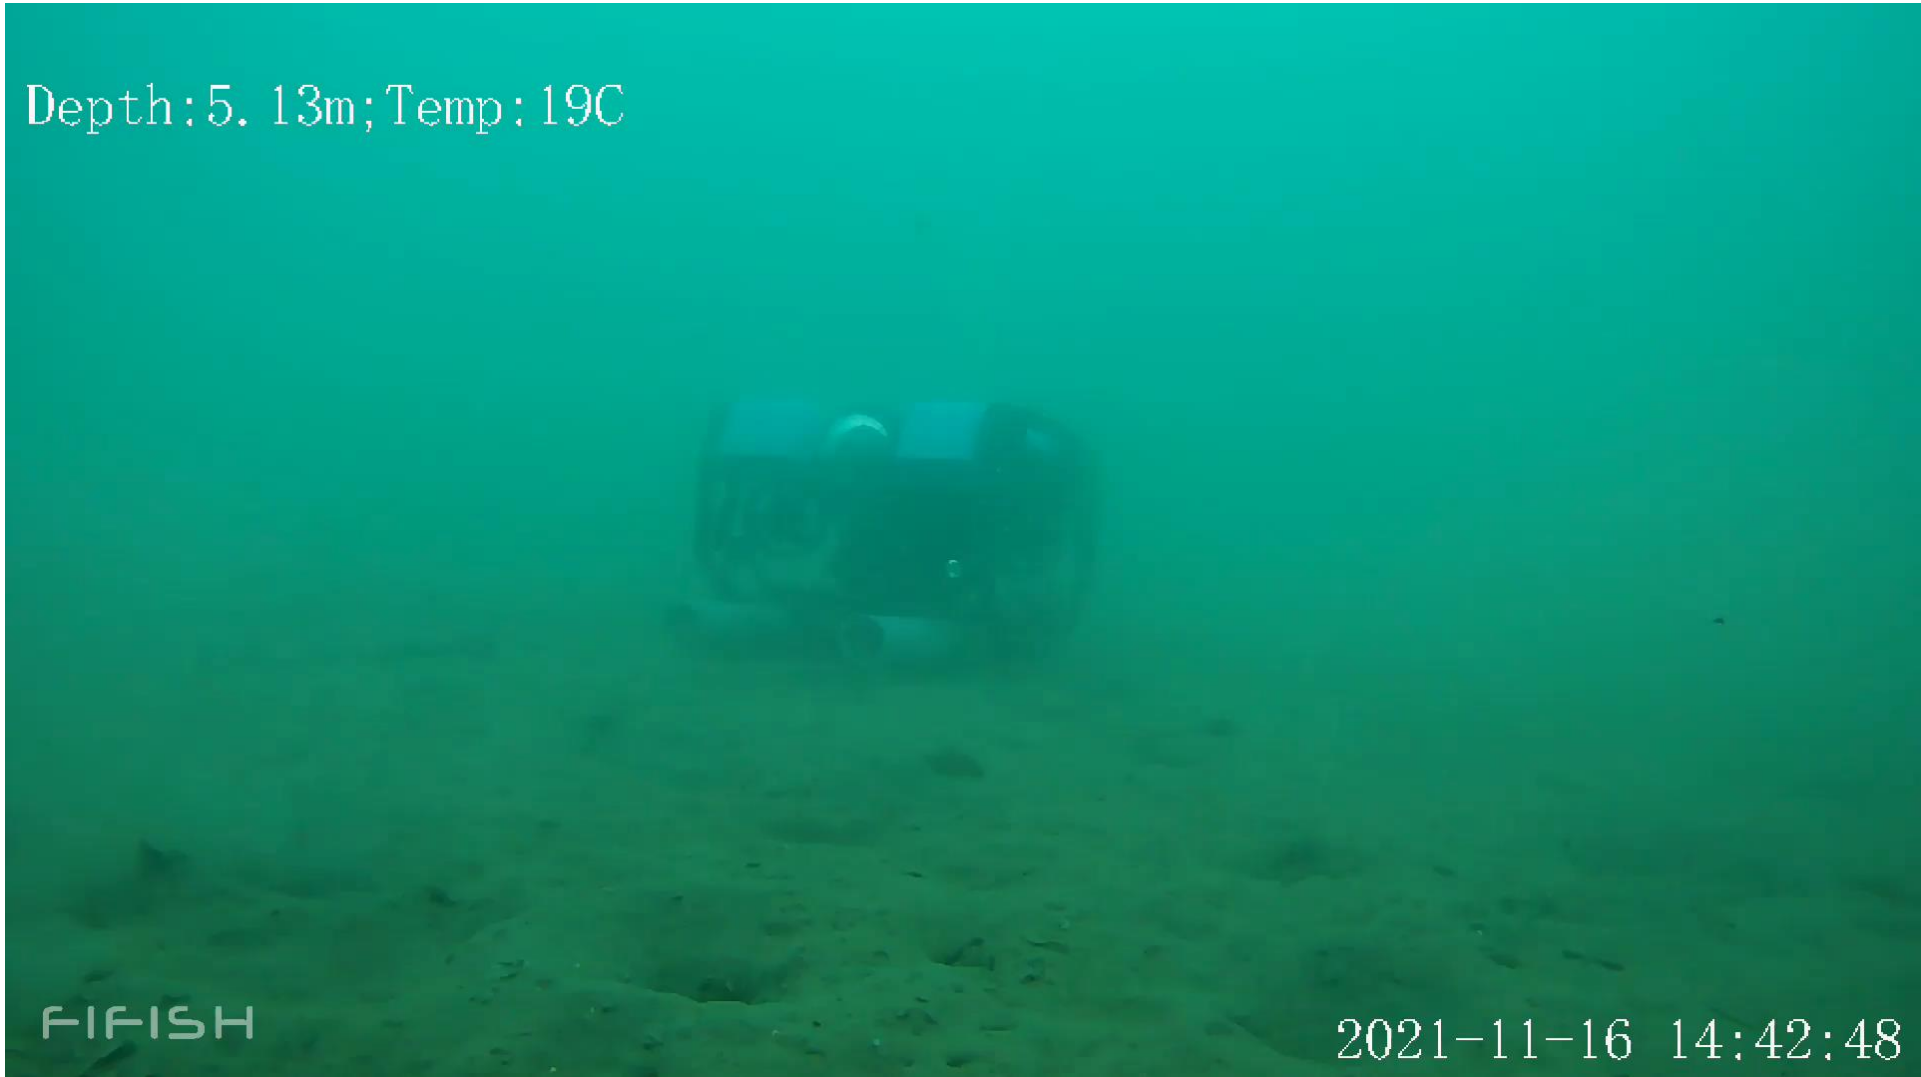
5. 実験成果（アマモ場造成による漁場改善：海底泥採取映像2）

貝口（双筒型） 11月撮影

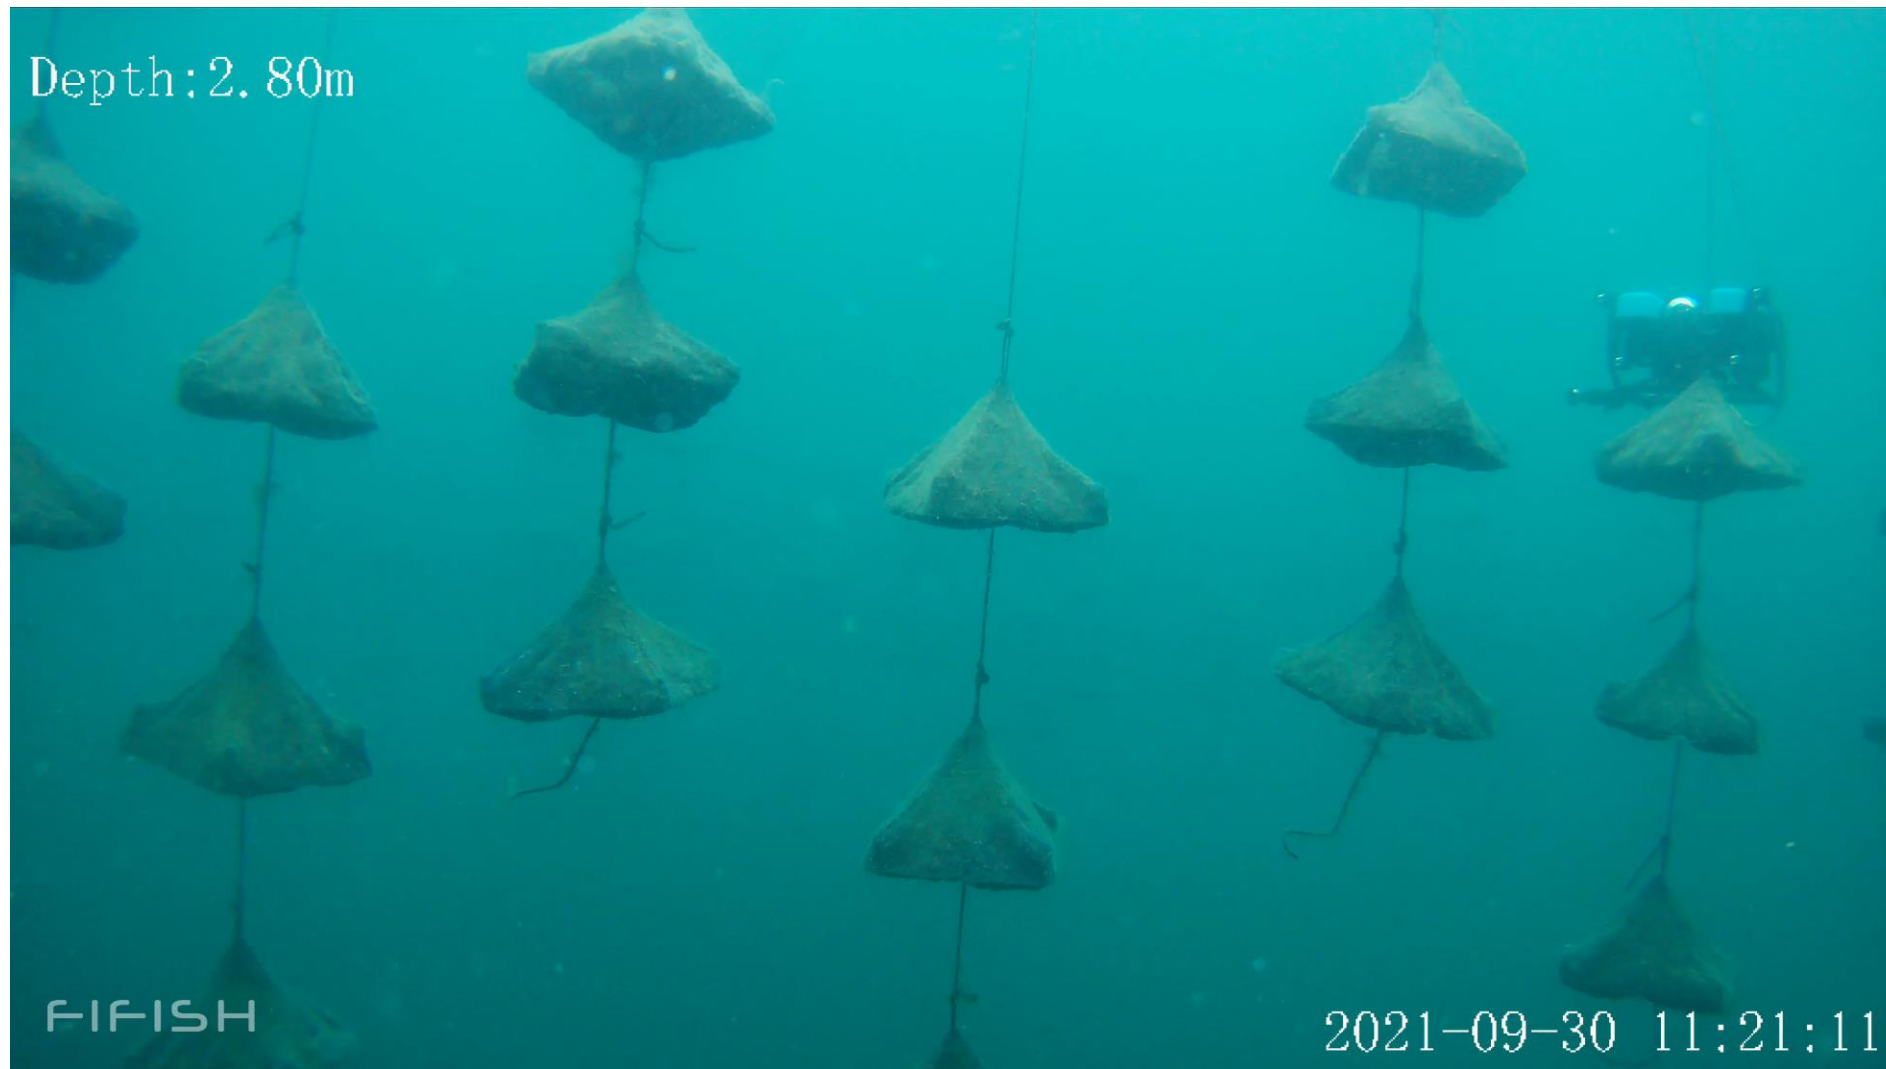
5. 実験成果（アコヤ貝稚貝大量へい死原因解明への貢献：海中映像1）

鐘掛 9月撮影

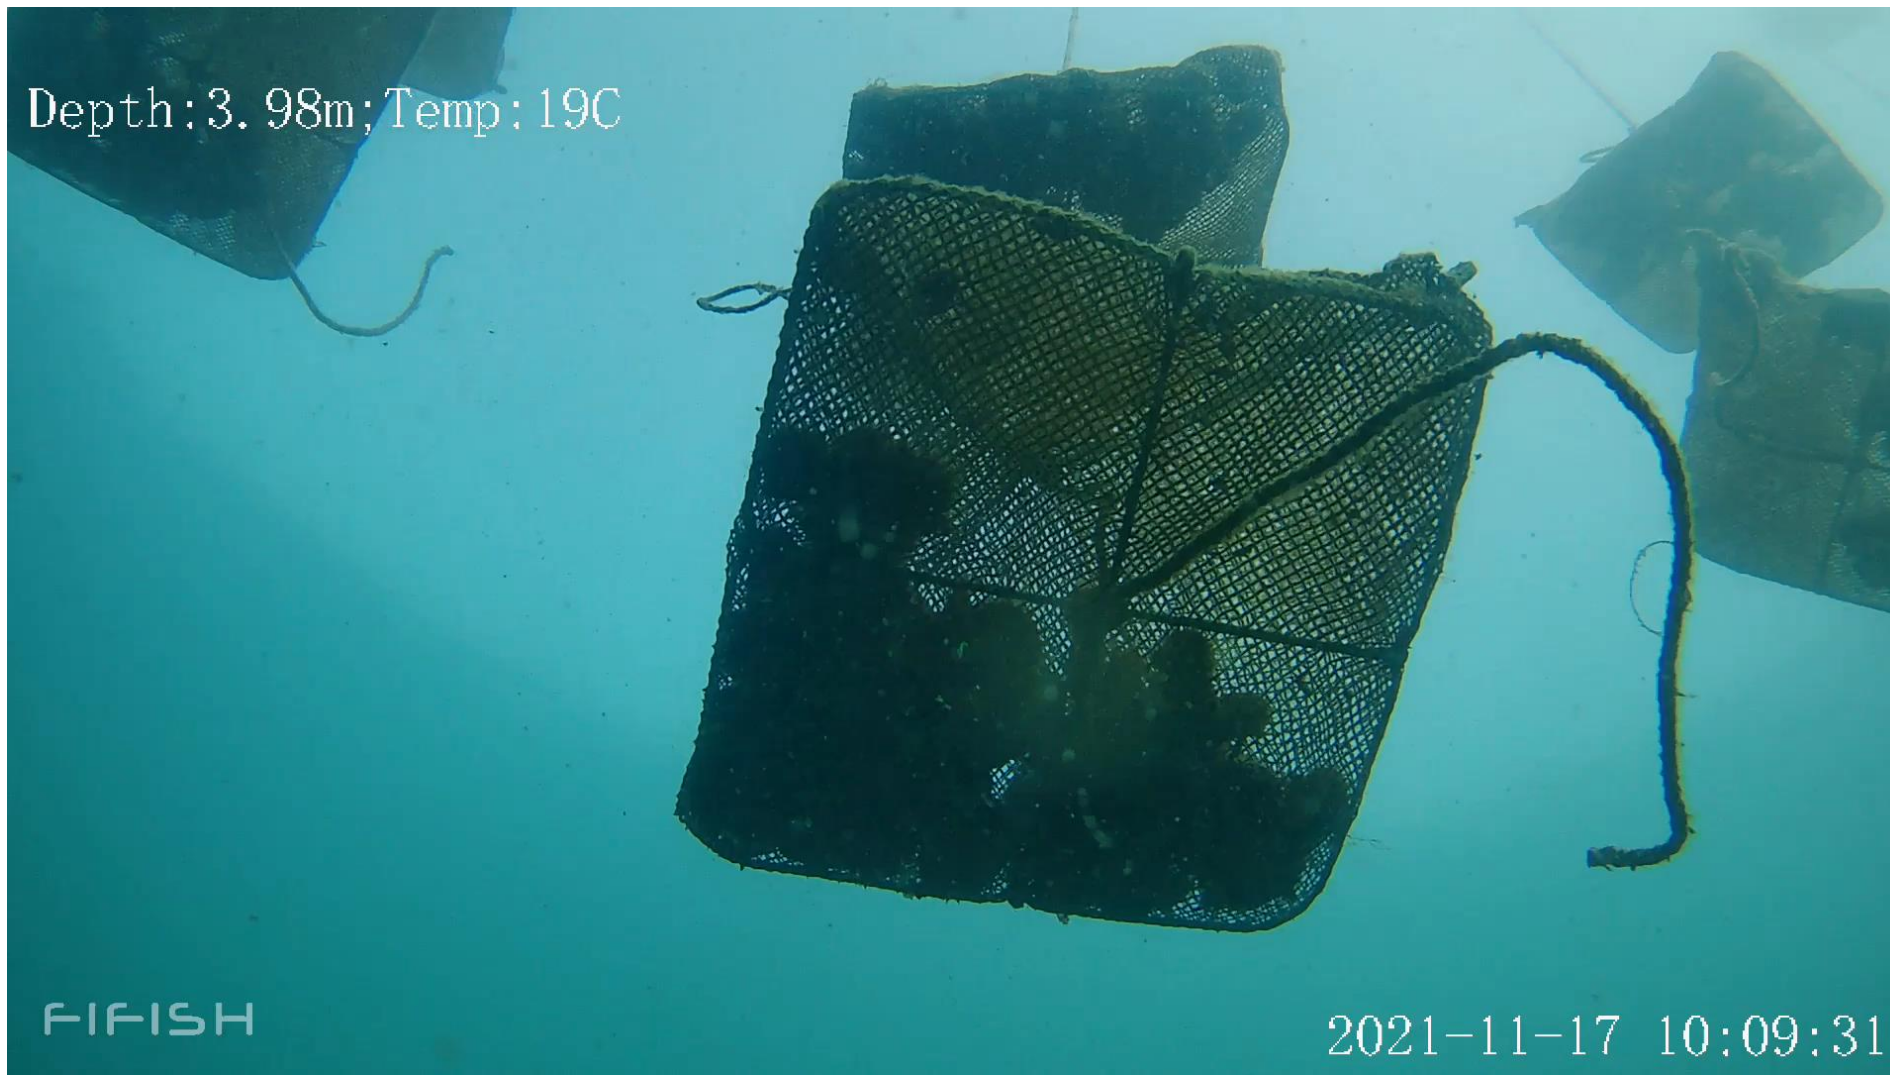
5. 実験成果（アコヤ貝稚貝大量へい死原因解明への貢献：海中映像2）

佐志賀 11月撮影

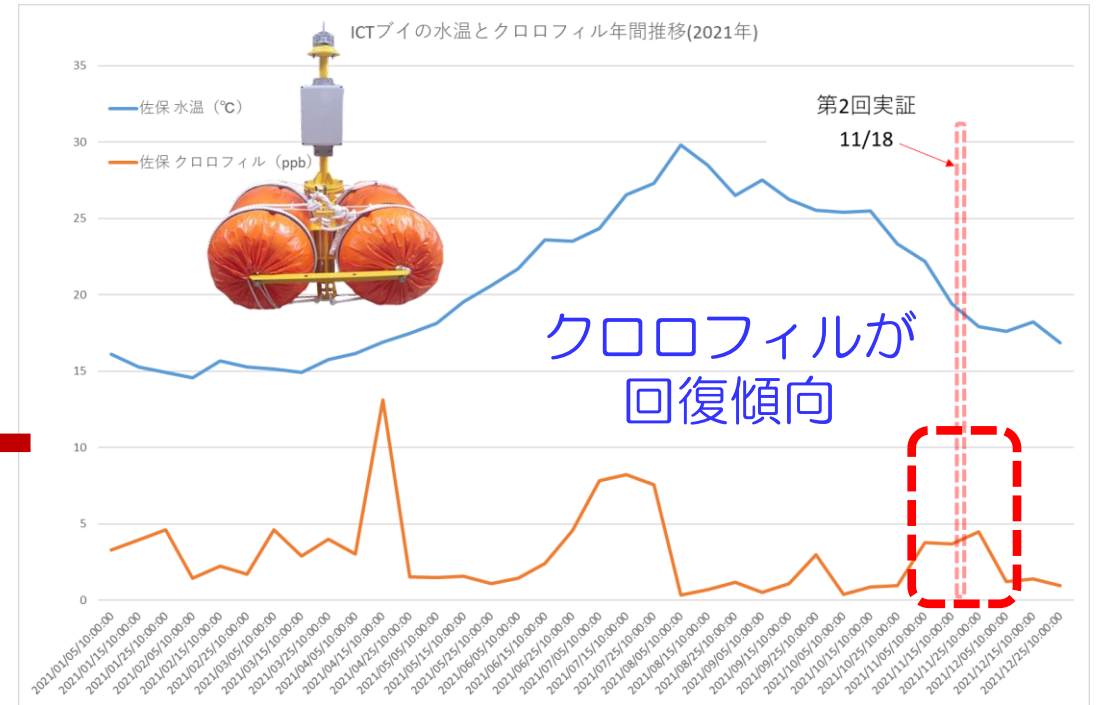
ICTブイ測定水質データ

アコヤ貝の生育に**好影響**の**鉛直混合**であると判断
