令和3年度

海の次世代モビリティの利活用に関する実証事業

海洋ゴミ問題解決のための「ASVと自律型ROVの
一体連動による海上・海中・海底調査システム」の実用化

代表者：国立大学法人長崎大学

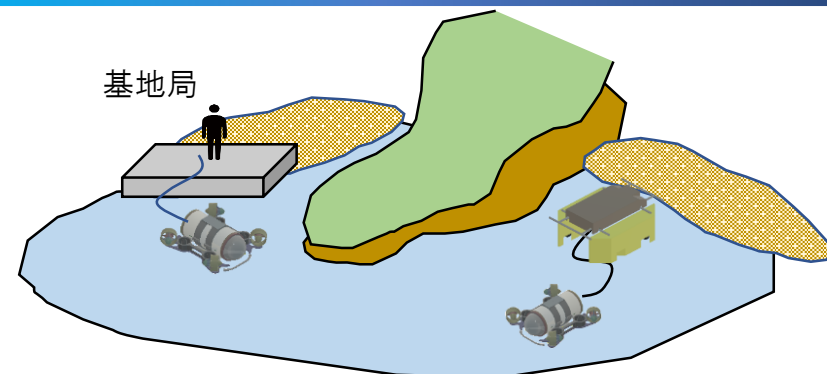
通常のROV (Remoted Operate Vehicle)

- 人が映像を見ながら遠隔操作する
 - ケーブルにより水上の基地局に接続される
- ➡ 行動範囲がケーブルの届く距離に制限される

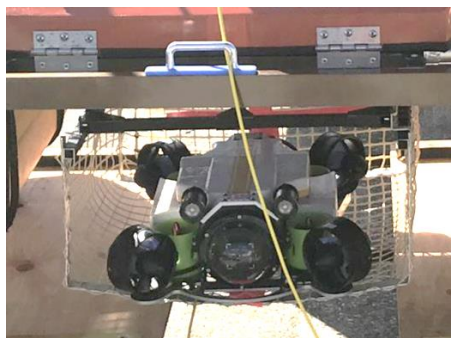
ASVと自律型ROVの一体連動による海上・海中・海底調査システム

ASVとROVをケーブルで接続しROVの映像や操作をASV上の無線機器で基地局と接続
基地局からケーブルが伸ばせない海域でも水中調査を可能に

ROV格納スペース

基地局

- 確認モニター
- 操縦プロポ

無線通信

ASV

- 船上カメラ搭載
- 自動航行/マニュアル操作

有線通信

ROV

- 水中カメラ
- 姿勢制御・定点保持機能

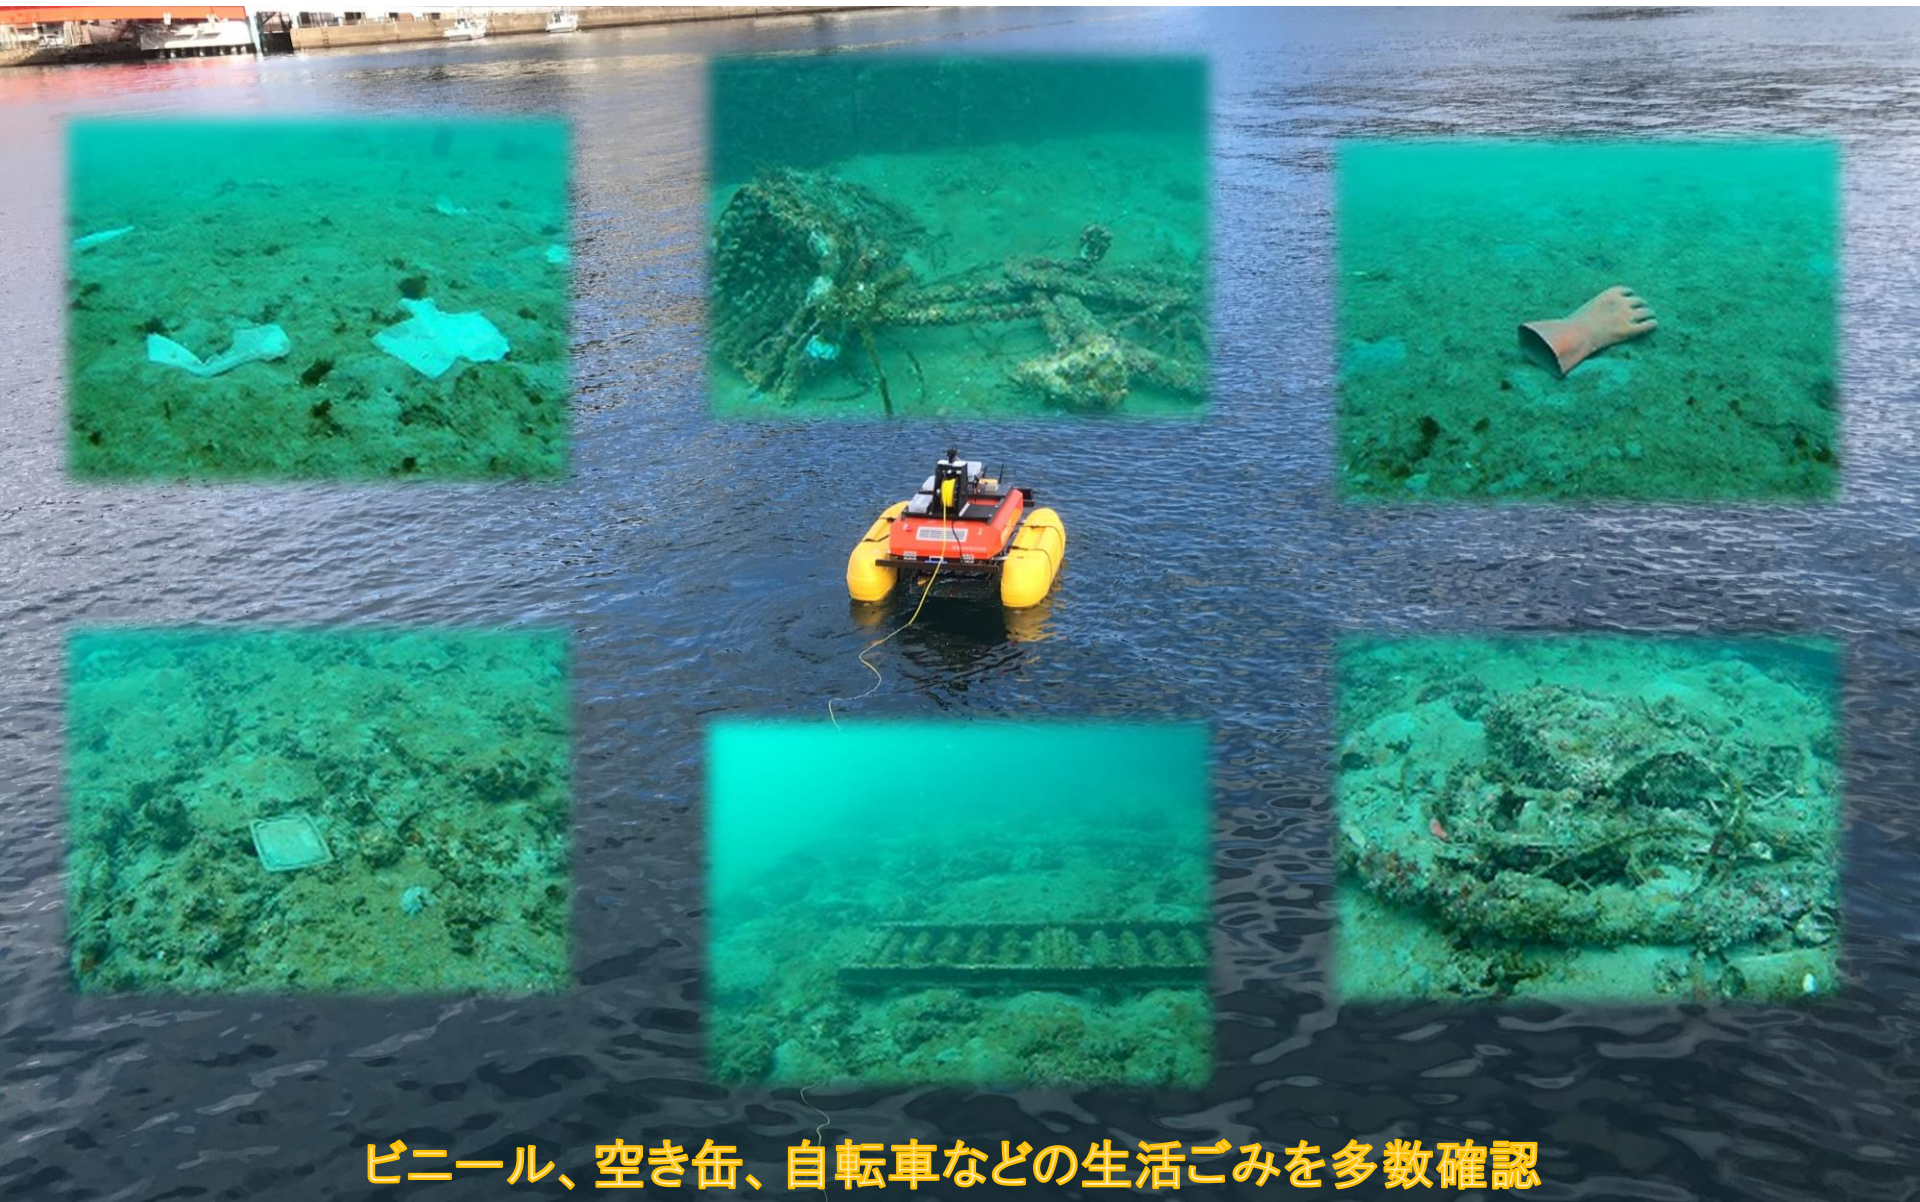
海中海底ゴミの観測を目的として操作性が向上した機材で実証実験を実施

ビニール、空き缶、自転車などの生活ごみを多数確認

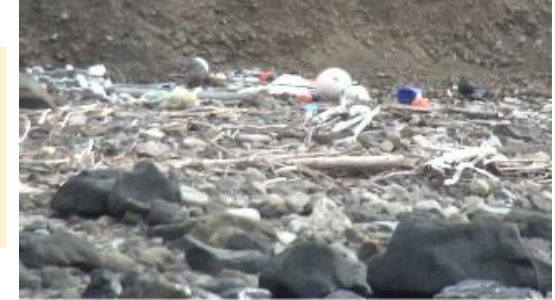
【海岸漂着ごみの観測】

- ASVは浅瀬でも海岸近くまで近付くことが可能であった
- ごみの種類（ポリタンク、ブイなど）まで詳細に判別可能
- 種類・量のおおよその把握が可能であり1次調査への利用が期待できる
- 自動航行航路の設定を含めて操作は容易（オペレータ談）

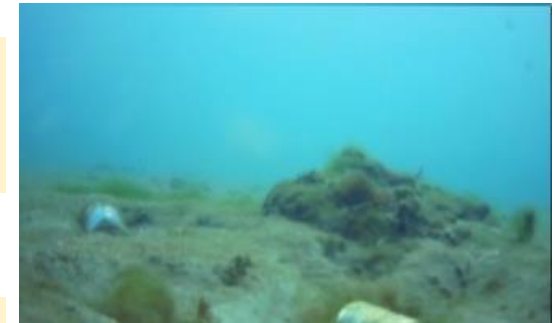
【海底・海中ごみの観測】

- ASVと連携したROVカメラにより海底ごみの観測に成功
- 映像遅延解消後は操作性も良く、ASVからの発進・揚収時の操作も短時間の練習で可能となった（オペレータ談）
