**令和6年度 海の次世代モビリティの利活用に関する実証事業**

**自動航行型無人潜水機(AUV)と音響技術を組み合わせた  
沿岸漁場総合測定システムの実証実験**

**代表者：株式会社 大歩**

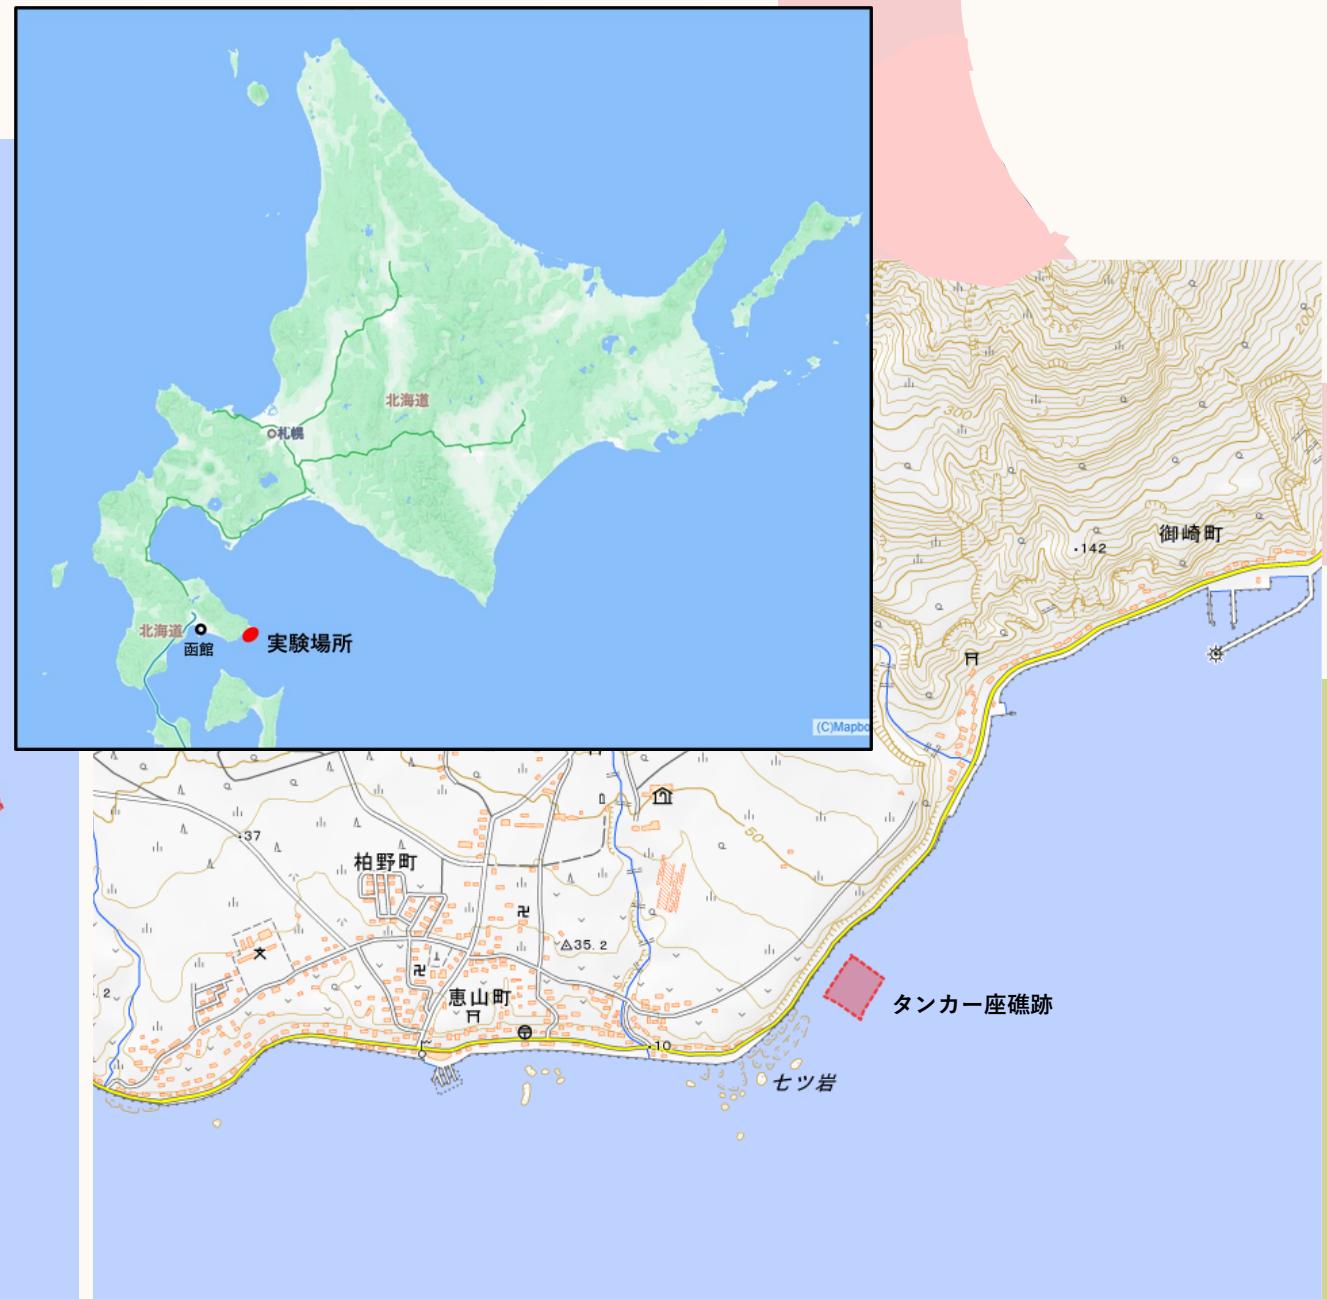
AUV実験場所 (タンカー座礁跡)

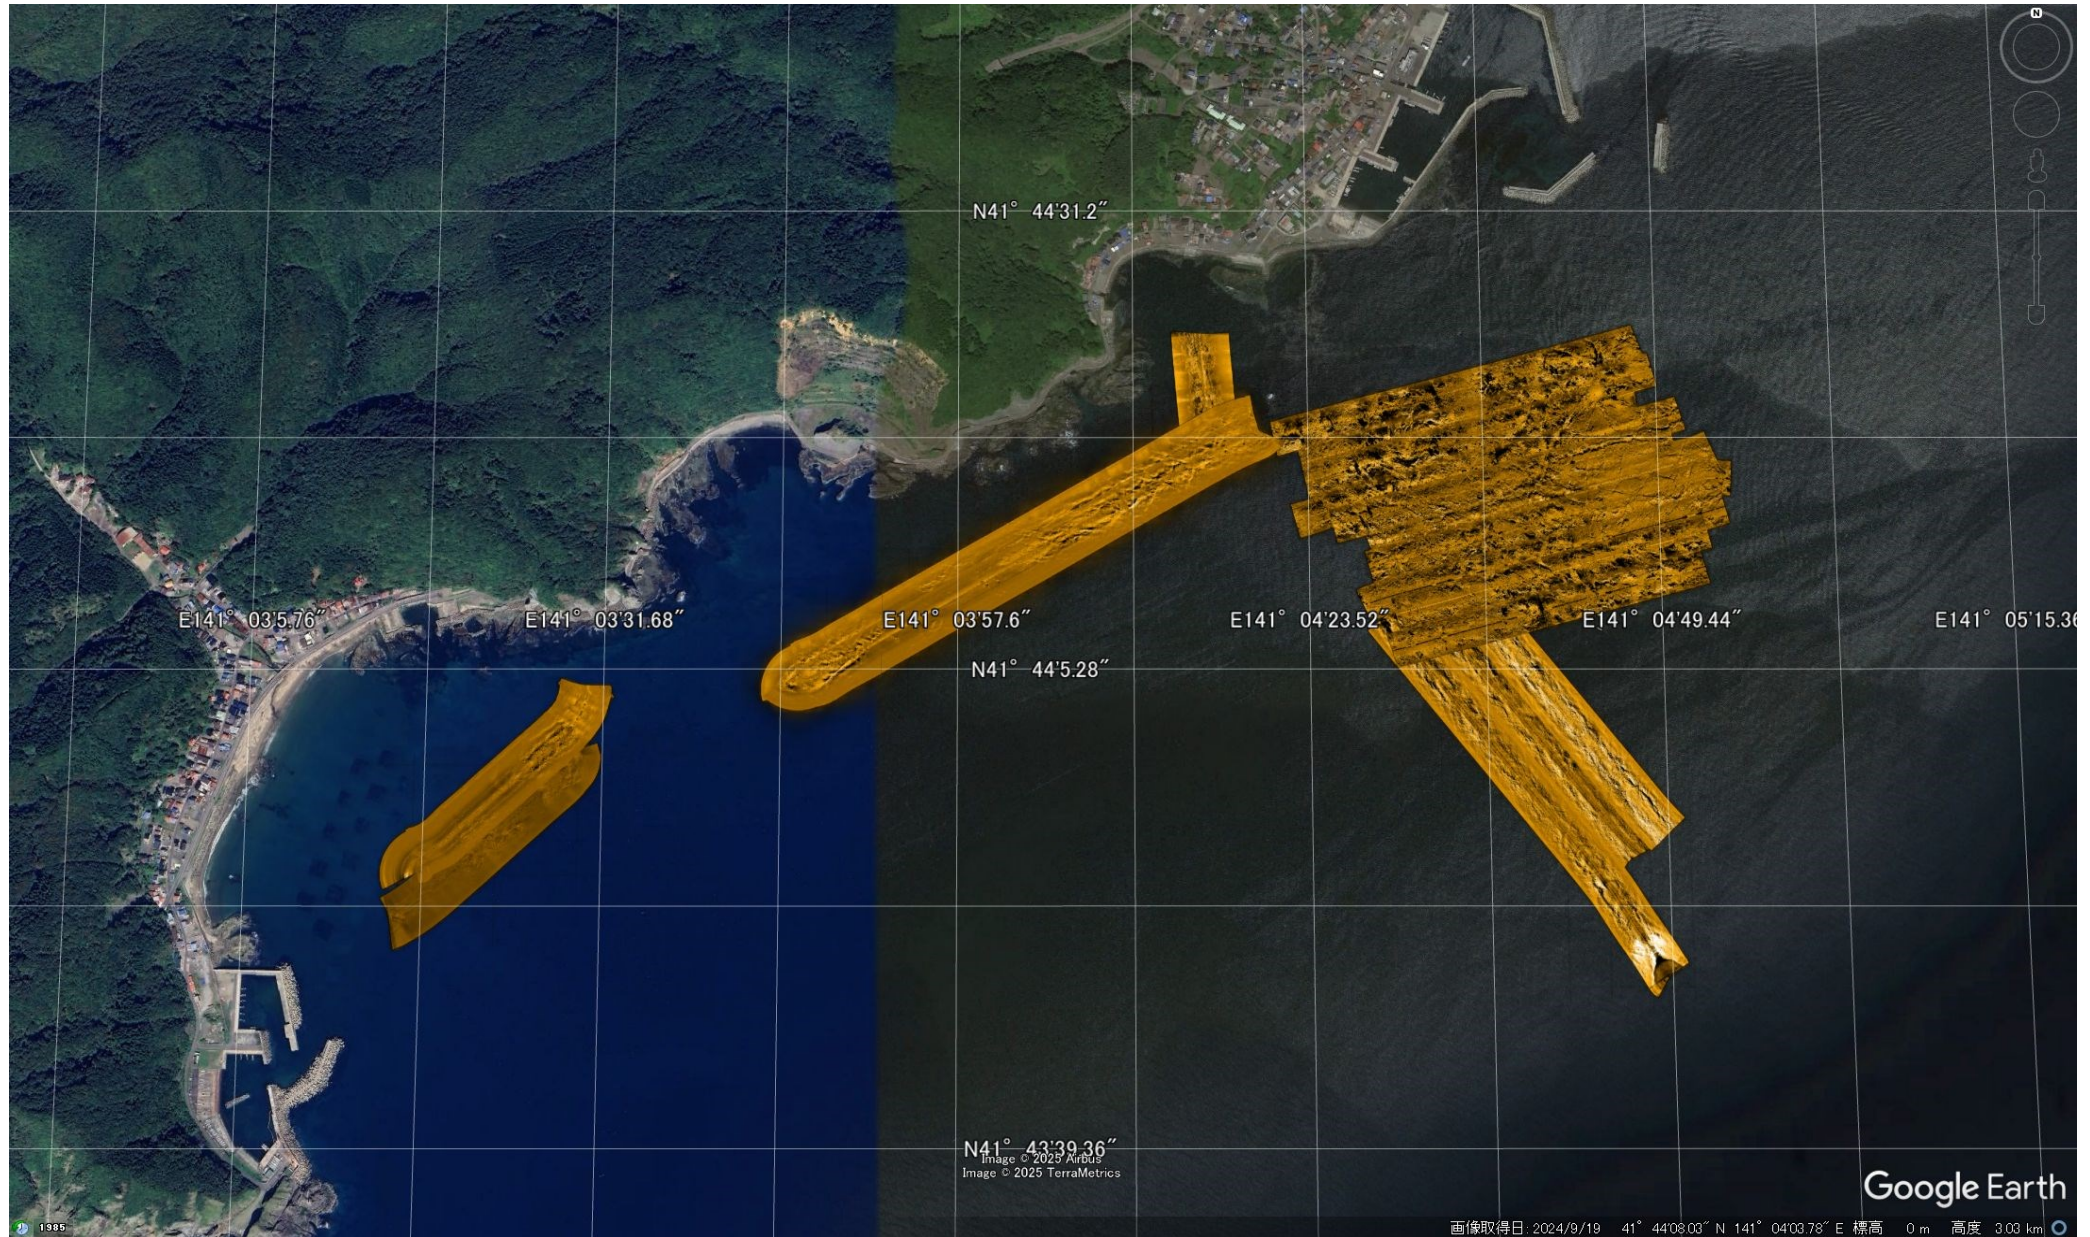
# サイドスキャンソナーによるモザイク画像と航空写真地図の合成図

前ページ200m調査線のモザイク画像では岩やブロックで起伏に富んでいることがわかる。音響画像の赤丸内にはダイバーの泡や体形、波型の海底地形が捉えられている。左図の音響画像にはウニの画像は確認できなかった。

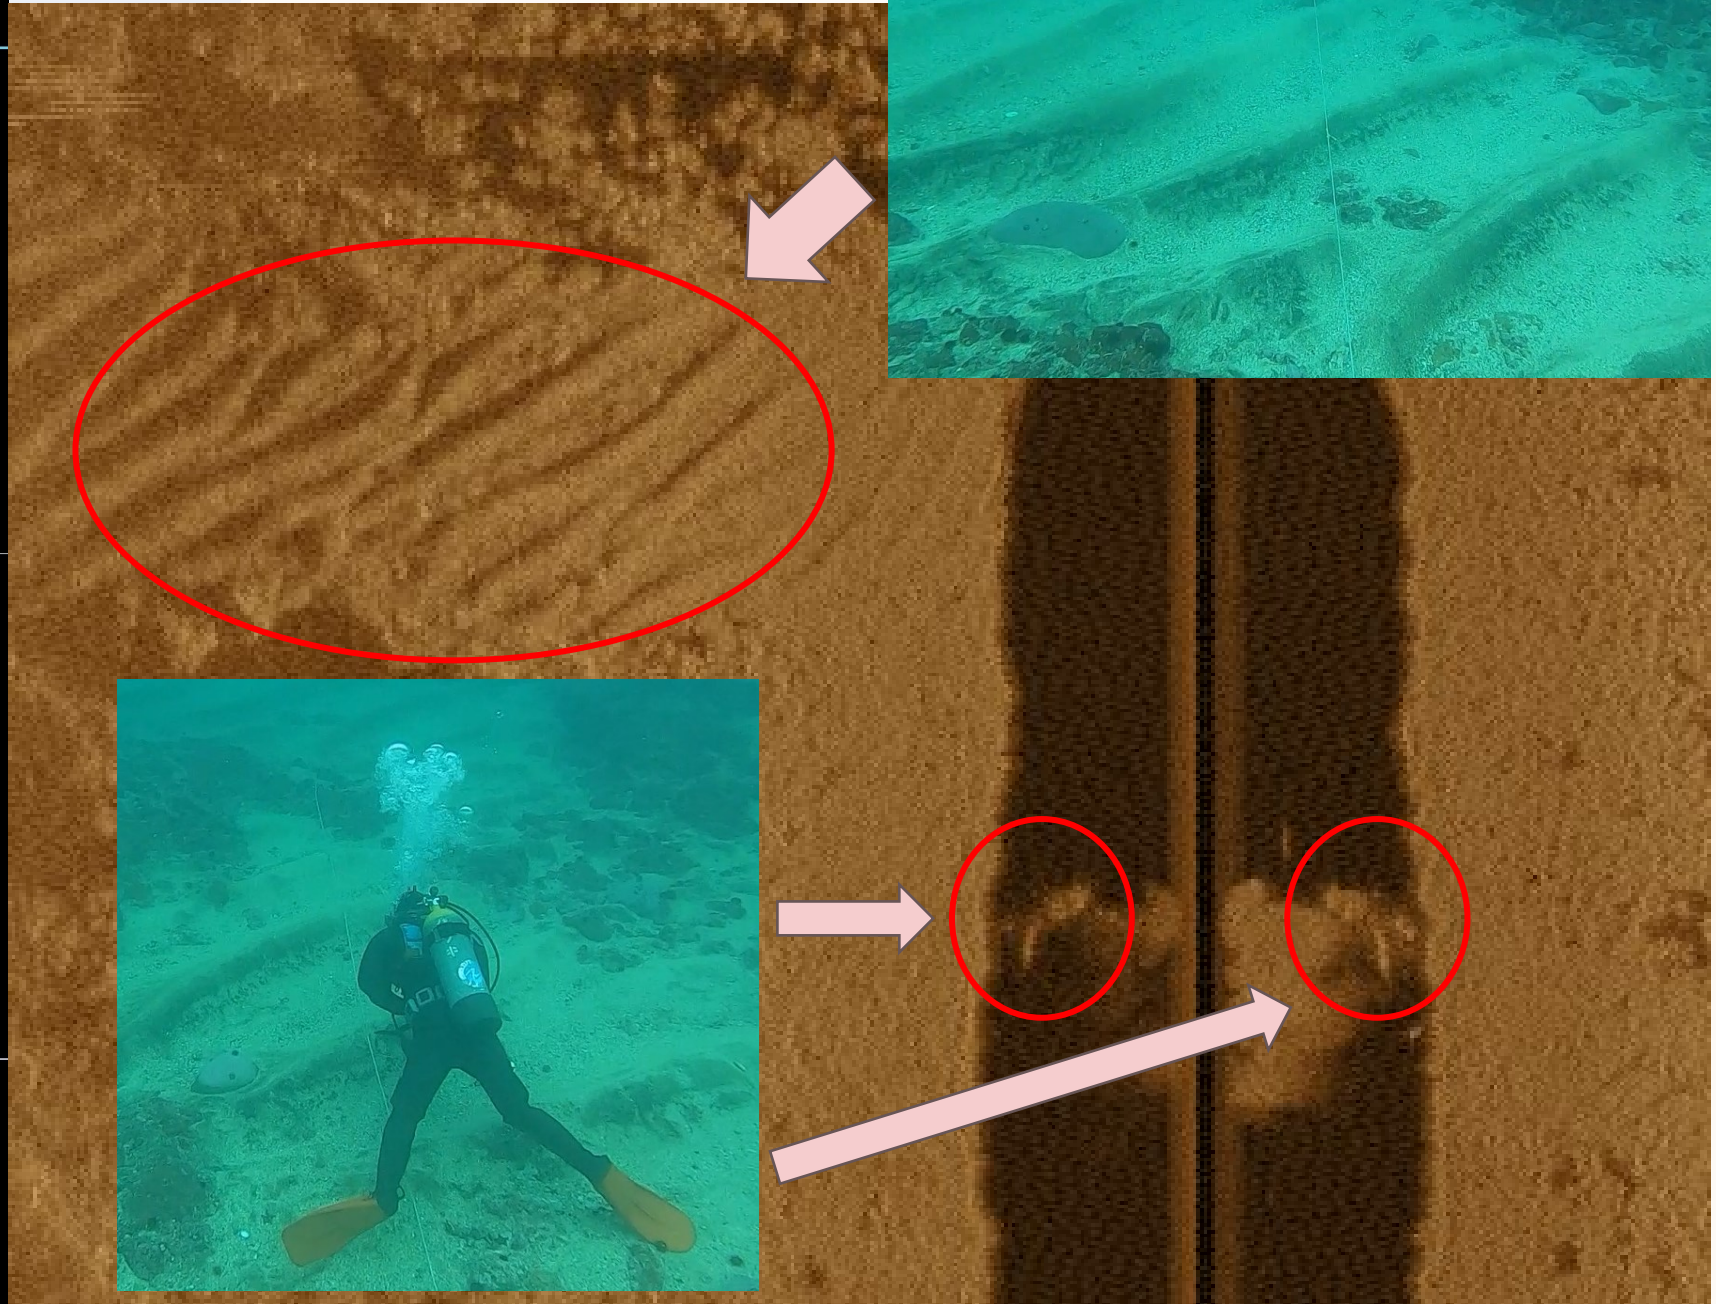
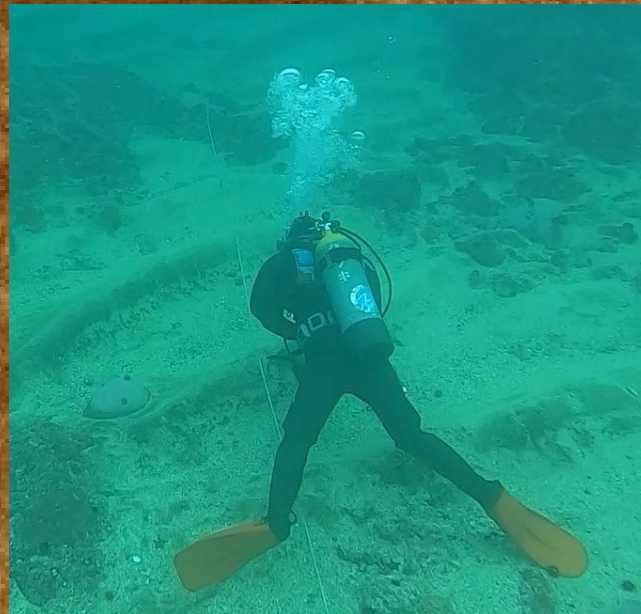
# サイドスキャンソナーの音響画像とVideo画像

・サイドスキャンソナーの音響画像はダイバー、岩、ブロック等の大きな物体は判別できるが、ウニなど数センチの小型のものは今回のサイドスキャンソナーの解像度が荒いため区別がつかなかった。

- ・本調査ではAUVの水深、水温、塩分のデータの信頼性が確認された。
- ・サイドスキャンソナーの音響画像では生物の判別は困難であったため、別の手段として耐圧性の高いVideoカメラとライトがあれば透明度が良好であれば水深30 m以深でも底生生物の撮影は可能である。
- ・航行位置の補正に関しては、GPSと音響システムを搭載したLBLブイ（下図）を使用すれば航行の誤差はかなり小さくなるので、精度の高い総合的漁場図が作成できると思われる。
- ・タンカー座礁跡ではタンカーの衝突による割れた岩が確認された。海難事故の調査においてもAUVの有効性が実証できた。

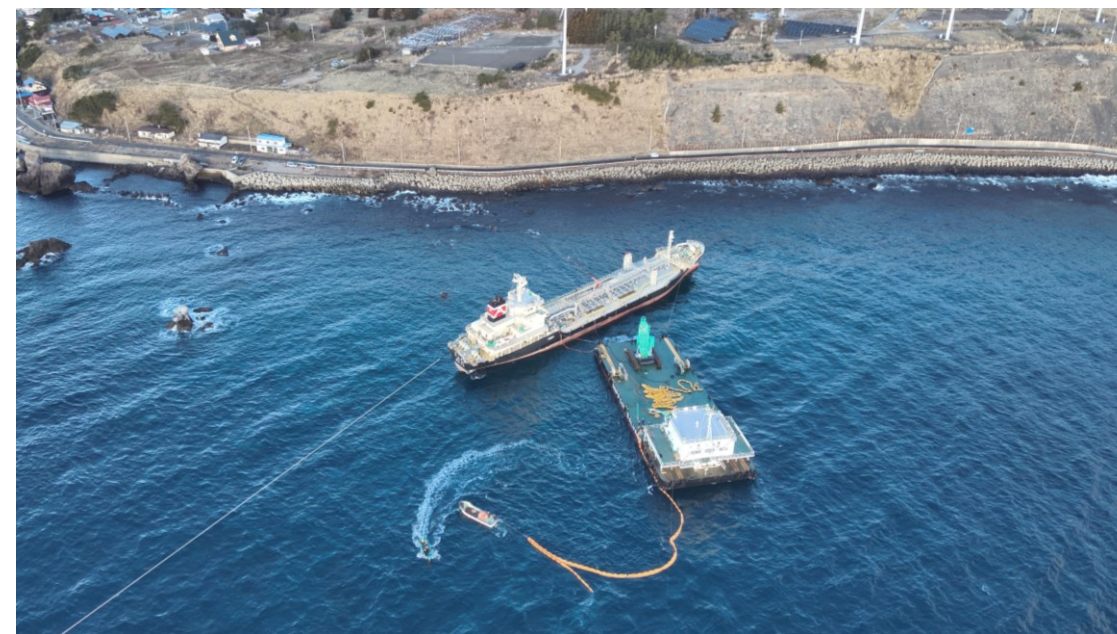
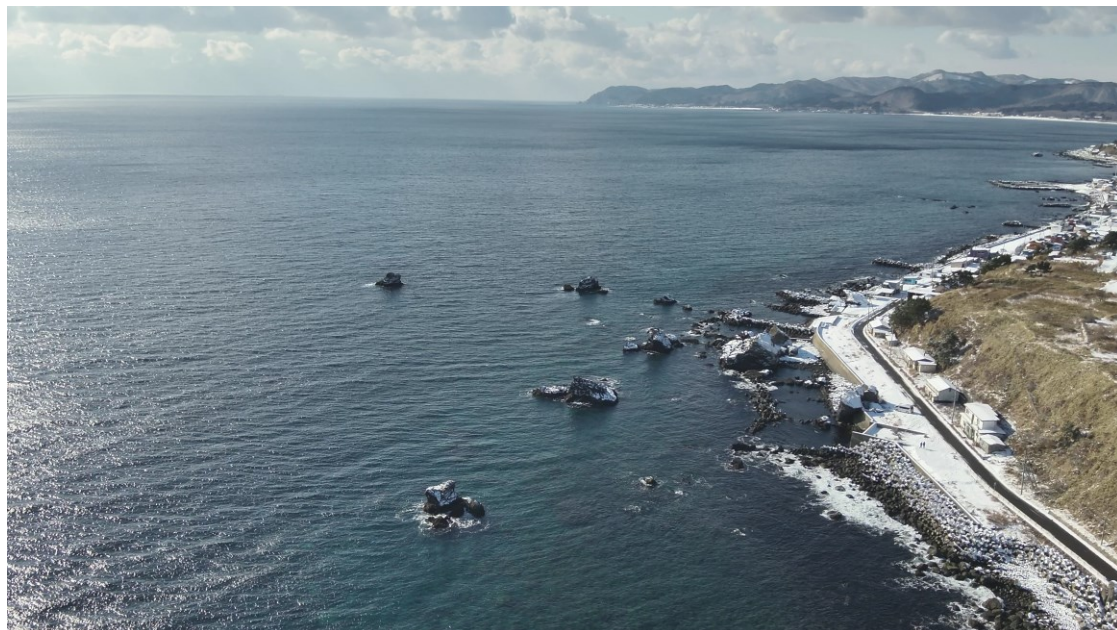
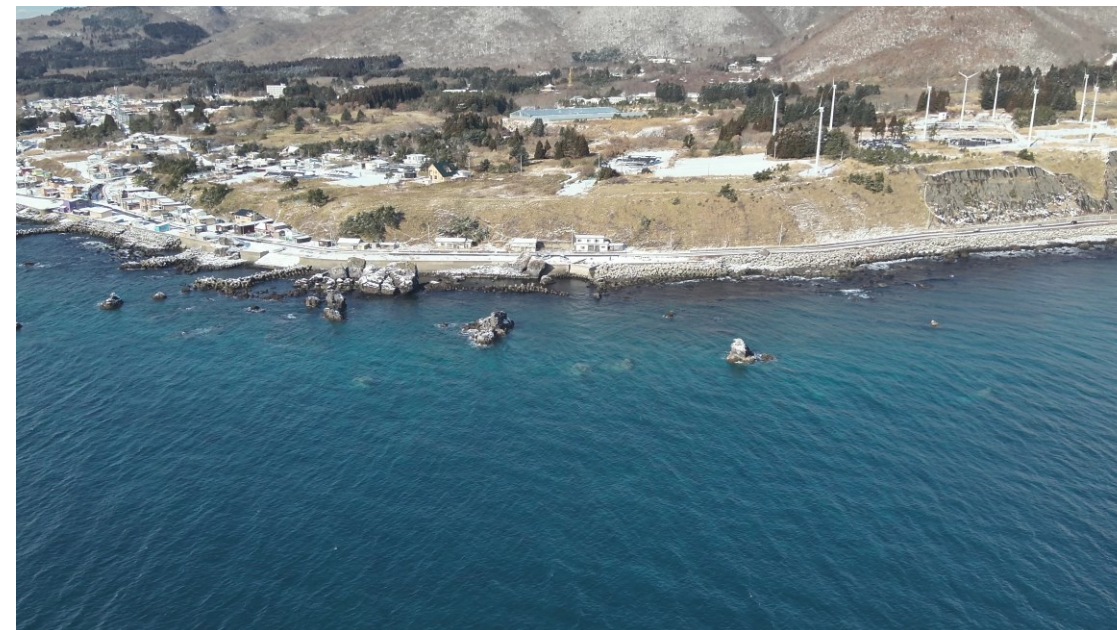
# タンカー（さんわ丸）座礁事故 事故区域UAV空撮資料

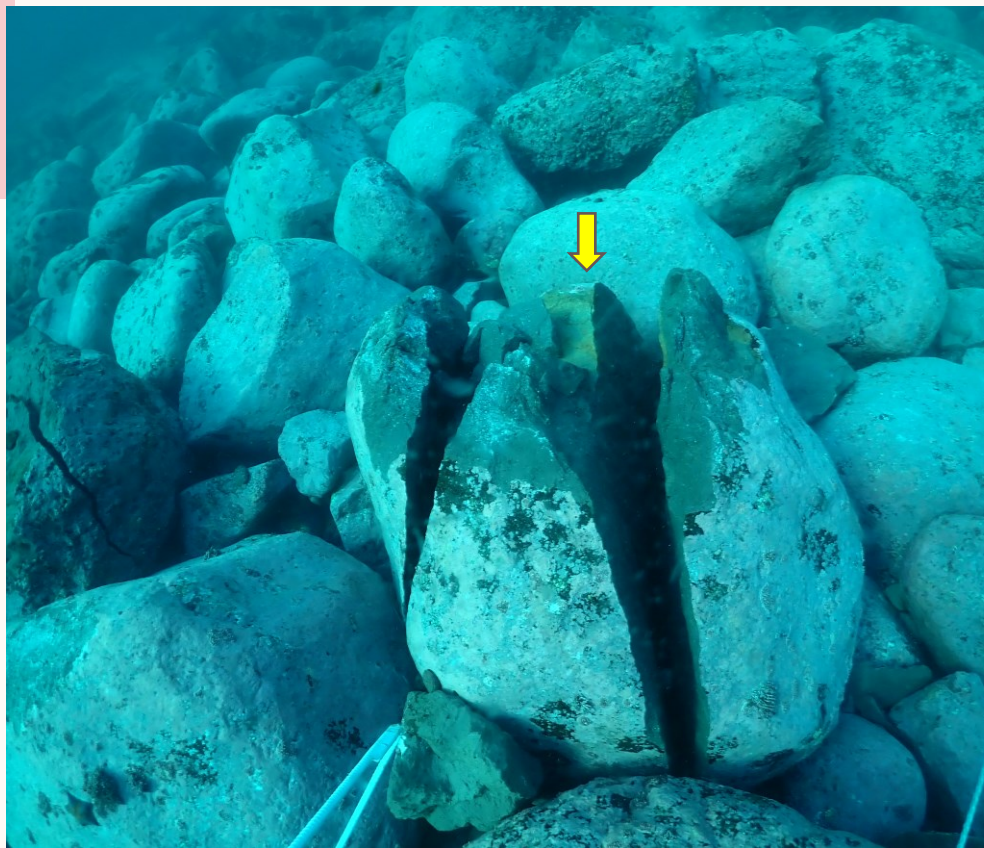
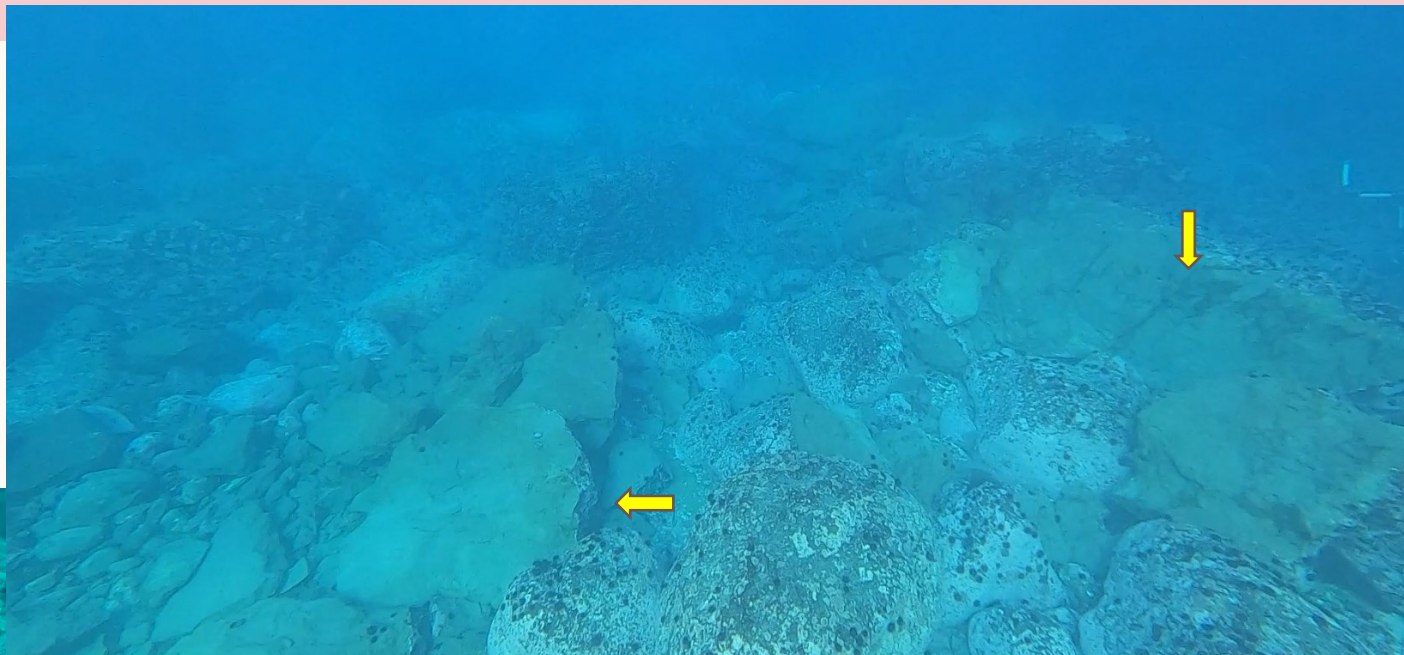
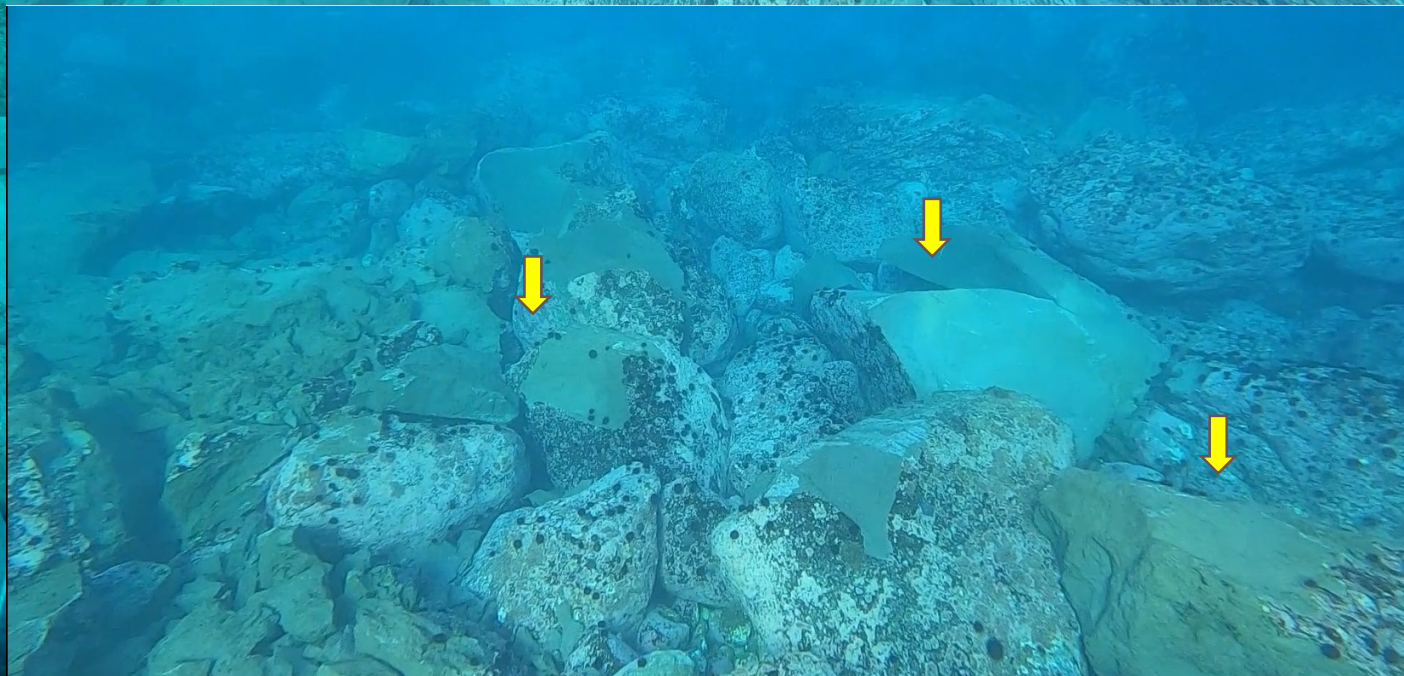
・タンカー座礁跡ではタンカーの衝突による割れた岩（矢印）が確認された。ウニ、アワビ類も確認されたが、へい死などの被害は見られなかった。

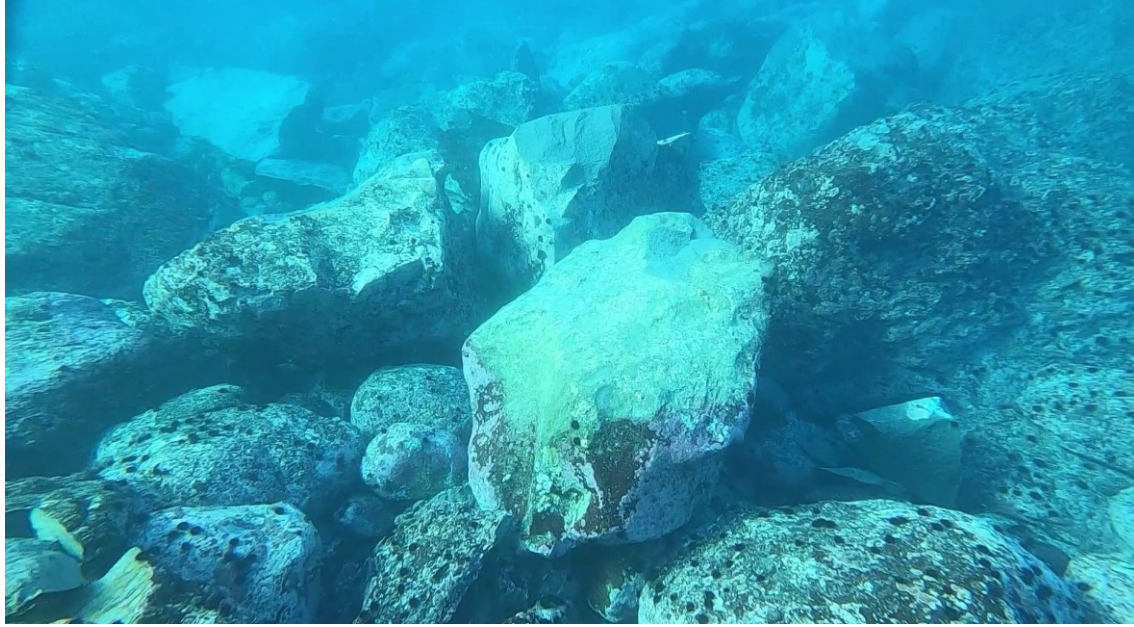
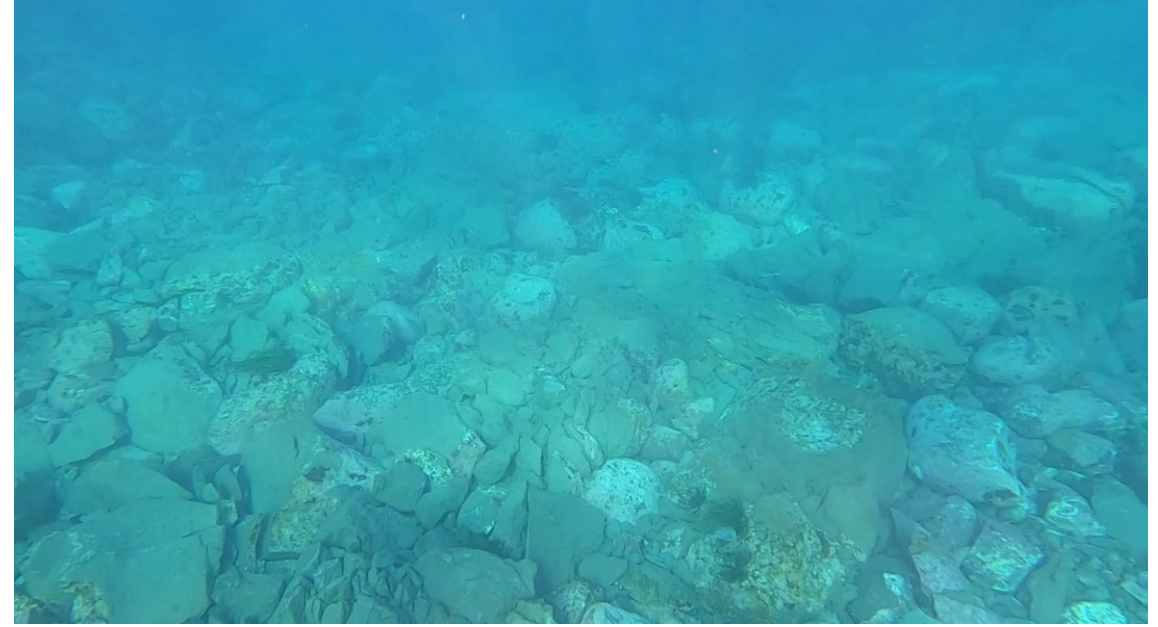
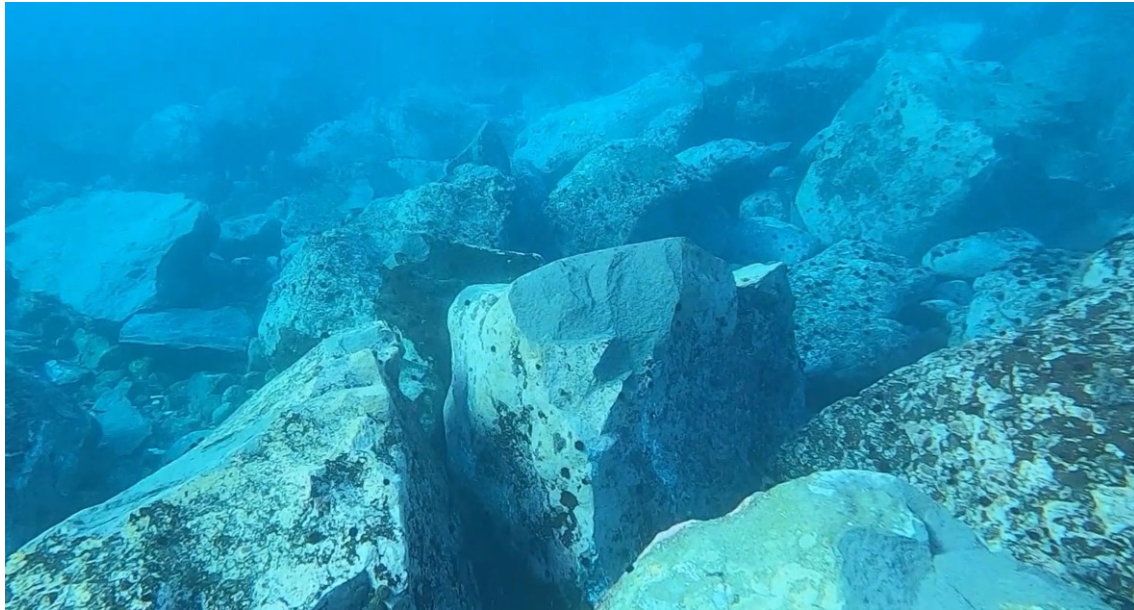
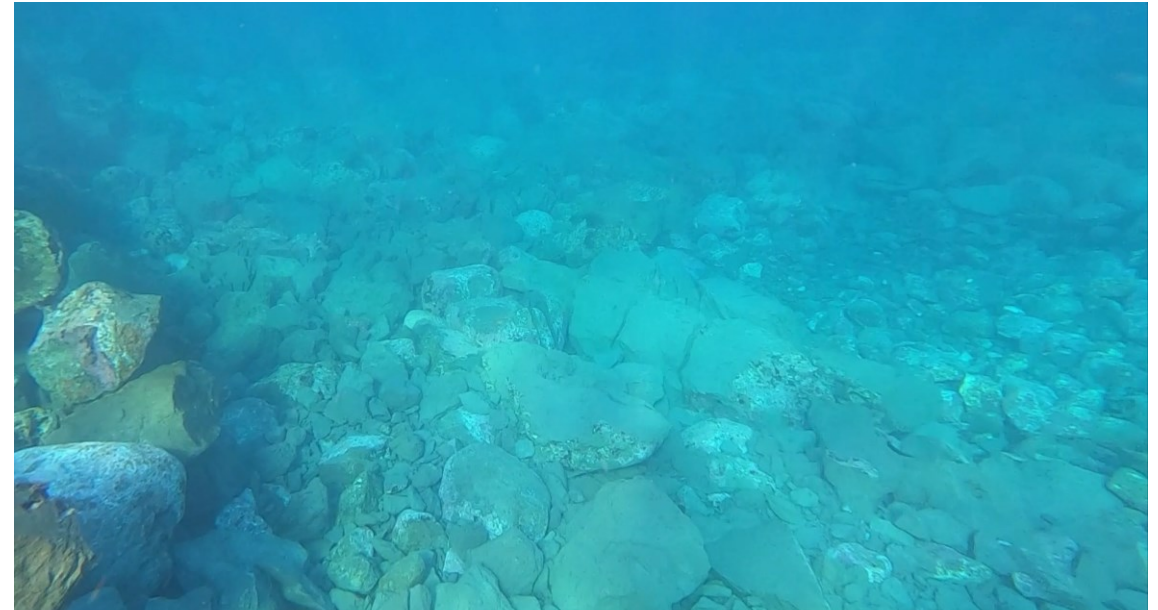
# タンカー座礁区域 座礁後ROV（FIFISH W6）潜航撮影資料

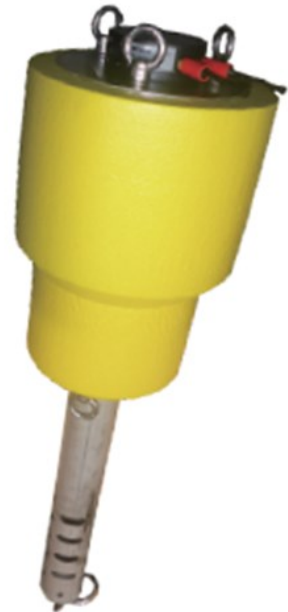
LBLブイ

寸法 :  $\phi$  51.5cm × L 151.5cm

空中重量 : 約 20 kg

GPS 精度 : 2.5 m CEP

連続使用時間 : 27 時間以上

音響通信レンジ : 2 km 以上

UHF 通信レンジ : 10 km 以上

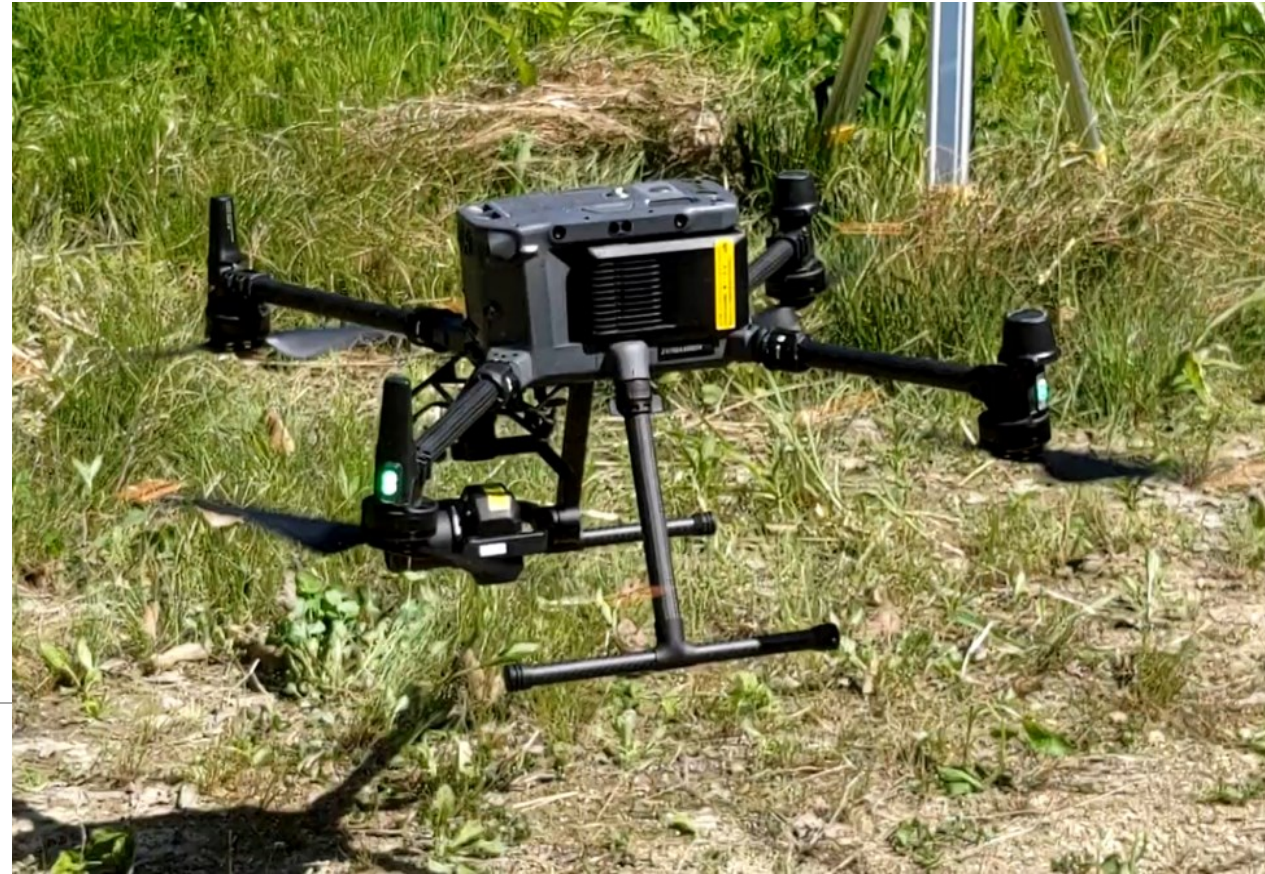
**UAV DJI Matrice 350 RTK**
