## 土石流で小学校等に被害の恐れ

# 水門により、首都東京の水没を防止

# 遊水地と日産スタジアムのスクラムでワールドカップ開催

# 新しい堤防が街を守った

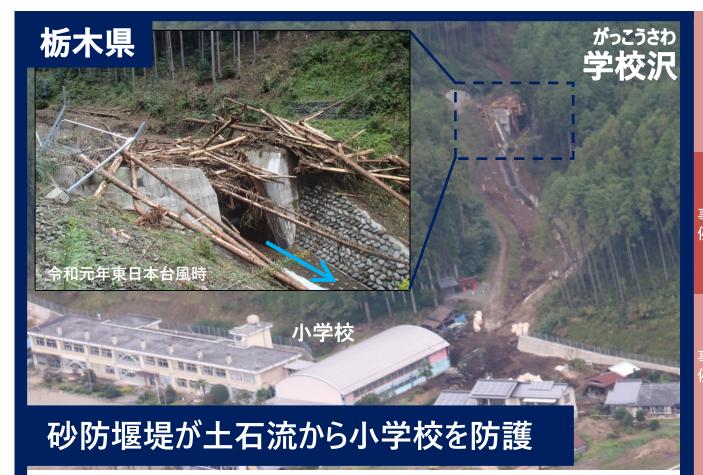
○人家 7 戸、小学校、県道に土石流 被害の恐れ

令和元年東日本台風時では、土石流 を捕捉、小学校等への被害軽減

○連続雨量 405mm (10/11 3時~10/12 23時) 時間最大降水量 50mm

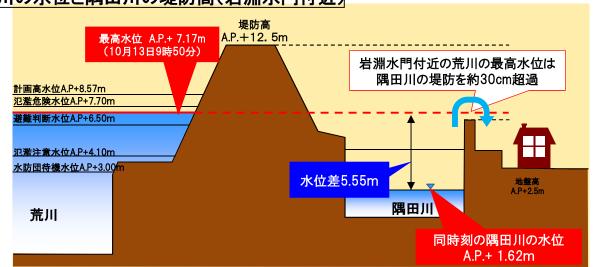
# 荒川の水位と隅田川の堤防高(岩淵水門付近)

〇岩淵水門の閉鎖により、隅田川への荒川の洪 水の流下を防止し、隅田川の洪水氾濫を防止

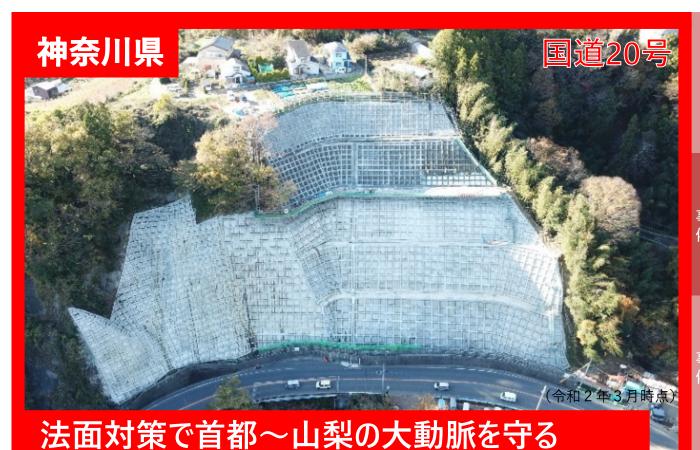
S57 被災時の状況

- ○昭和57年8月の豪雨により、連続雨量 293mm、時間最大降水量18mmを 観測
- ○第一次緊急輸送道路である国道20号相模原市緑区吉野地先において、法面崩壊が発生(約30㎡)
- ○当該区間では連続降雨150mmで事前 通行規制を実施(実績:H25~H29で 計34時間)

- ○3か年緊急対策で、法面対策を実施
- ○令和元年東日本台風時、連続雨量 392mm、時間最大降水量43mmを観測 したが、法面崩落被害を防止
- ○当該箇所においては、法面対策を前倒し 実施したことで被災による通行止めが回避 され安心・安全な通行機能を確保

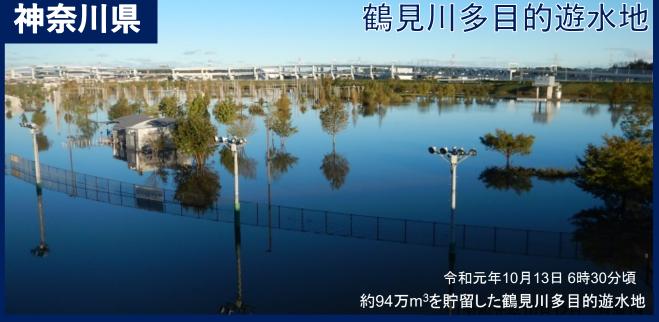
平常時

- ○急激な都市化に伴い水害が頻発するようになった鶴見川流域では、河川と流域が一体となり総 合治水対策を実施中
- 〇総合治水対策一環として、鶴見川と鳥山川の合流点に鶴見川多目的遊水地を整備

- 〇遊水地では約94万㎡の洪水を貯留し、越流堤直下流の亀の子橋水位観測所において水位を約30cm低減(遊水地がなかった場合、鶴見川は氾濫危険水位を超過していたと推定)
- 〇鶴見川多目的遊水地内にある日産スタジアム(横浜国際総合競技場)では、令和元年10月13日 (日)に ラグビーワールドカップ「日本対スコットランド」戦が無事開催

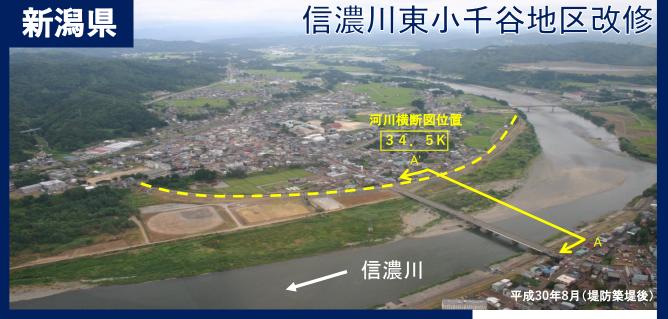
○昭和56年台風第15号では、背後地で<mark>約70戸</mark> が浸水

)令和元年東日本台風(台風第19号)では、 計画高水位(H.W.L)を超過し<u>観測史上</u> 最高水位50.19m(10月13日10:20)記録

○平成14年から平成21年に、築堤事業を実施

○築堤事業実施により、河道内で洪水を流下で き、住宅地の浸水被害を防止 推定185戸の浸水被害を回避

令和元年東日本台風による被害想定
・推定浸水面積:約13ha
・推定浸水家屋戸数:185戸

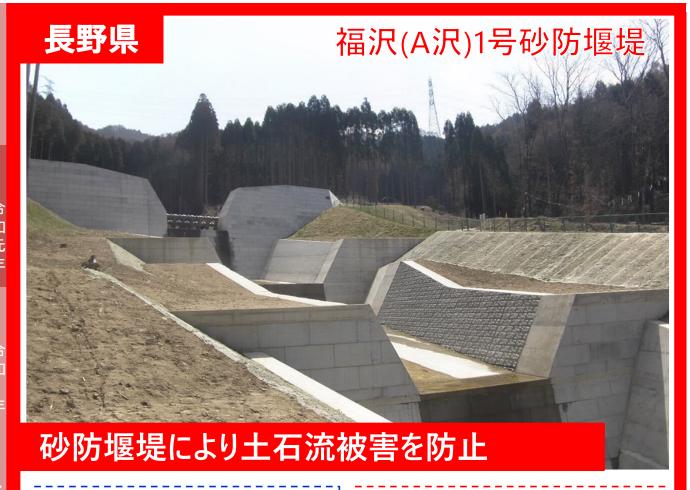
- ○保全対象:人家67戸,公会堂,郵便局
- ○砂防堰堤令和元年5月に完成

- ○連続雨量312m、時間最大雨量31mm を記録
- ○土石流による土砂及び流木約2,000㎡を 捕捉し、下流地区への被害を防ぎ効果 を発揮

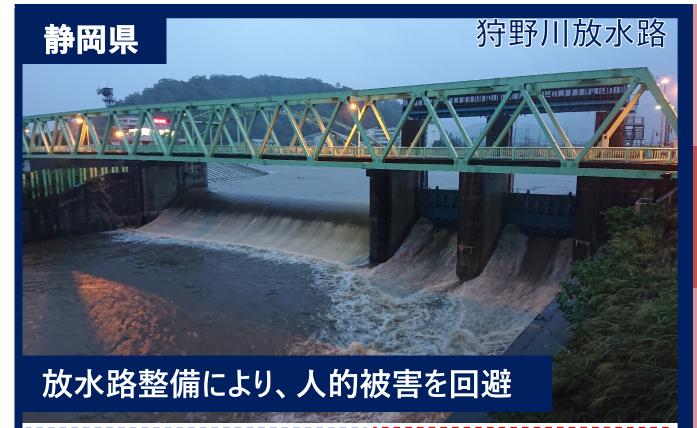
昭和33年9月狩野川台風 田方平野の浸水

○台風による総雨量は739mm

○死者·行方不明者:853人

堤防決壊:14箇所 家屋浸水:6775戸

- ○昭和33年狩野川台風を超える雨量を観 測(778mm)
- ○放水路上流で約2500㎡/sを観測したが、 約1500㎡/sを分派し、本川水位を低下
- ○その結果

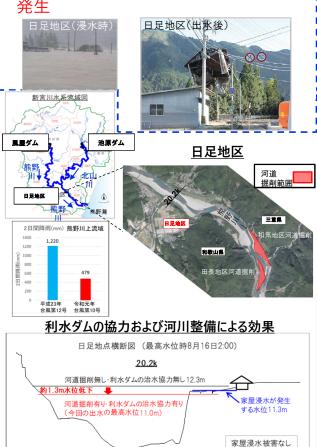
# 整備前(平成23年台風第12号)

○日足地区の水位が最大16.26mまで上昇 し、日足地区をはじめ広範囲で住家が床 上浸水日足地区では、住宅損壊87戸、 床上浸水32戸、床下浸水2戸の被害が 発生
