# 走行軌跡データ等を用いたNWデータ整備実証

令和7年3月  
政策統括官付

目的	走行軌跡データ等を用いたNWデータ整備に関する技術検証を実施し、NWデータ整備における課題や留意点等を整理。
実施事項	<ul style="list-style-type: none"><li>• WheelLog!アプリで生成する車椅子の走行軌跡データを収集。</li><li>• スマートフォンを持った現地歩行による軌跡データの収集とマップマッチング検証用の歩行経路の記録を実施。</li><li>• 収集した軌跡データと、NWデータ(形状データ)のマップマッチングを実施。</li></ul>
場所	神奈川県横須賀市
時期	10月~12月

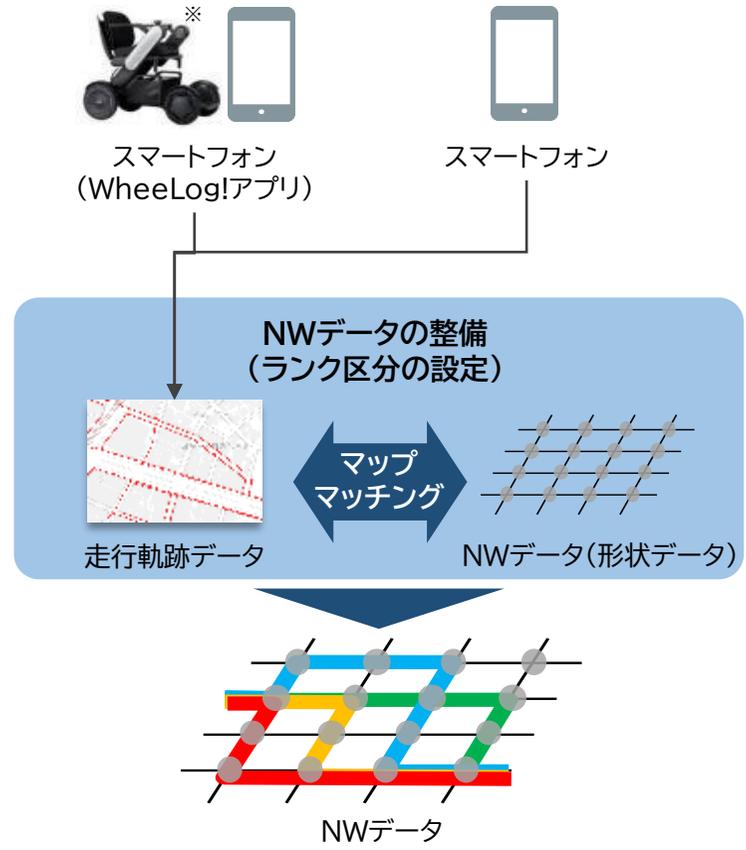
## 検証事項(実証イメージ)

- WheelLog!アプリで生成された走行軌跡データとマップマッチング検証用に収集した現地歩行による軌跡データを活用し、自動生成された形状データへのマップマッチングの検証を実施。

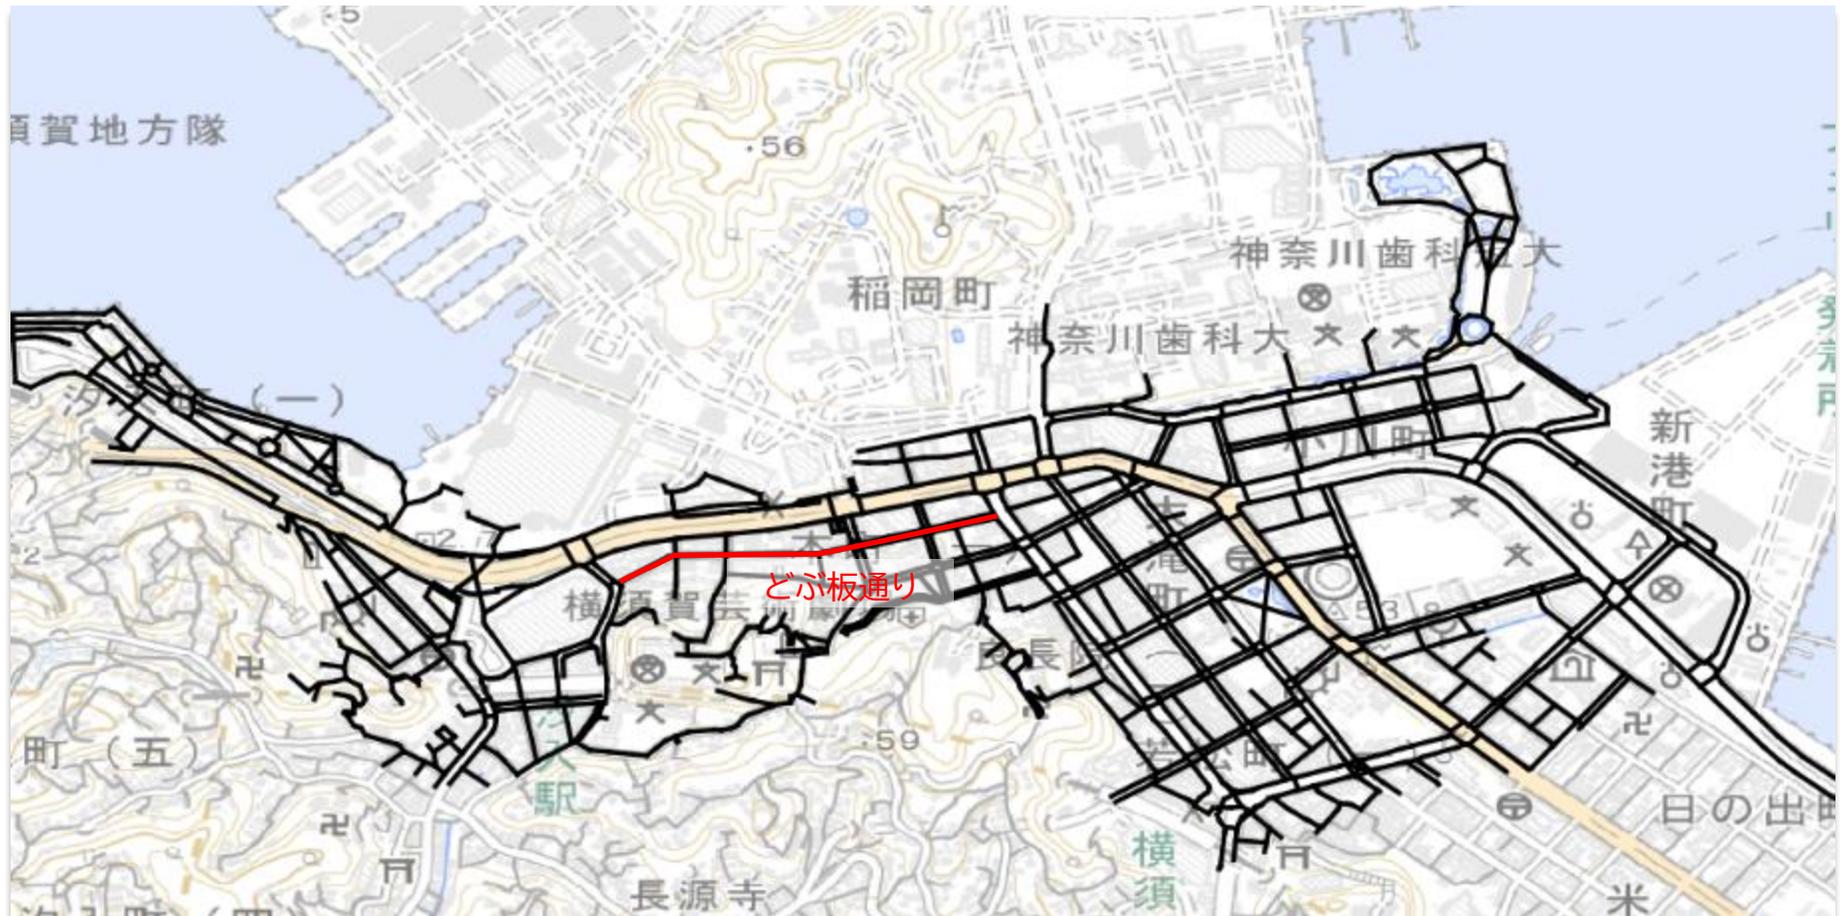
WheeLog!アプリを用いて多数の走行軌跡データが生成されている横須賀どぶ板通り周辺を検証エリアとし、当該地区のNWデータ(形状データ)を生成。

- NWデータ整備システム(3D)を用いて自動生成の上、不足等のある箇所について 手動での編集を行い作成。

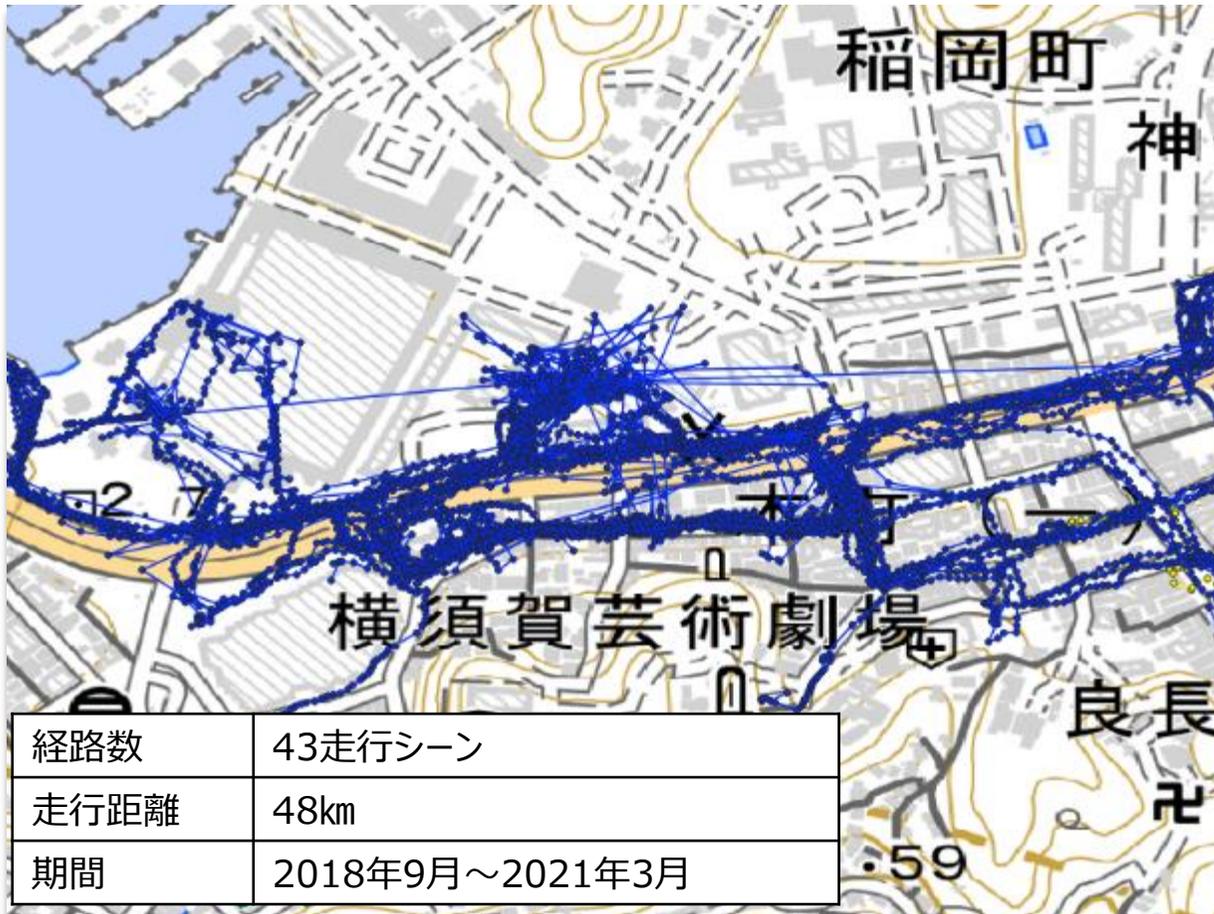
- アプリ利用者が所有している様々なスマートフォンにより、手動・電動車椅子の走行軌跡データが収集されている。
- 全体的にばらつきが大きいデータが多く、マップマッチングに適さないデータも見受けられる。

経路数	43走行シーン
走行距離	48km
期間	2018年9月～2021年3月

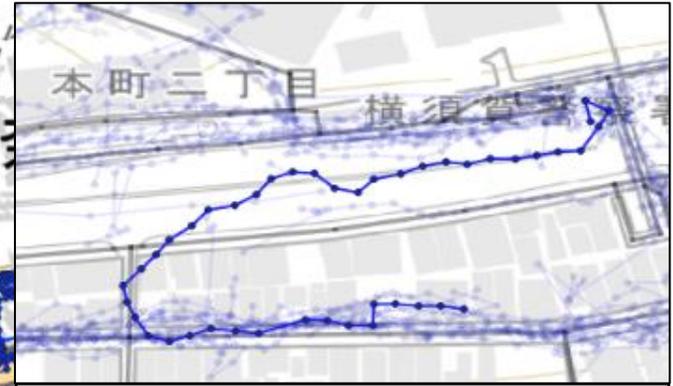
座標精度 10~15m程度  
2019/05/12時点サンプル

使用しているスマートフォンの測位精度の差により、取得した位置座標にバラつきがある。  
また、高層建物により上空視界が良くないことから、位置ずれが生じやすい場所がある。

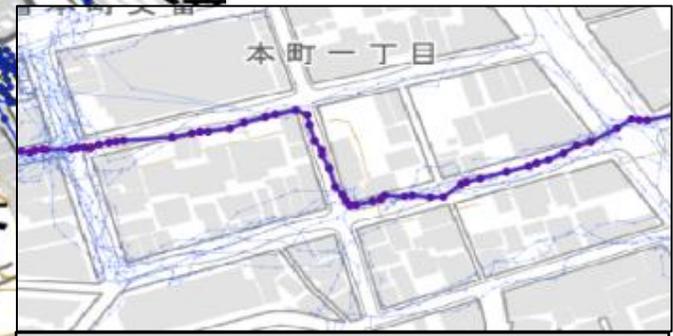
座標精度 5m程度  
2021/03/14時点サンプル

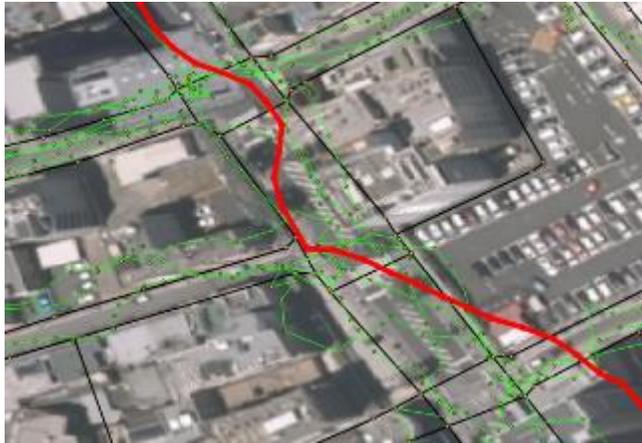
位置ずれの大きい例①

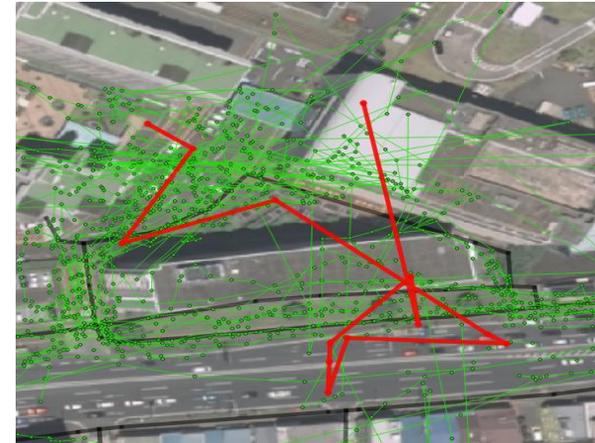
位置ずれの大きい例②

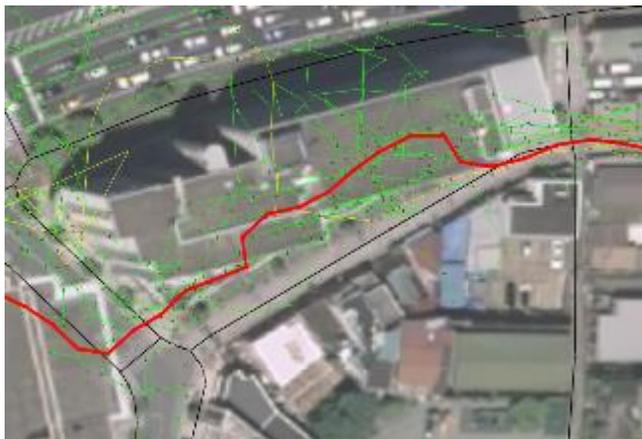
位置ずれの大きい例③

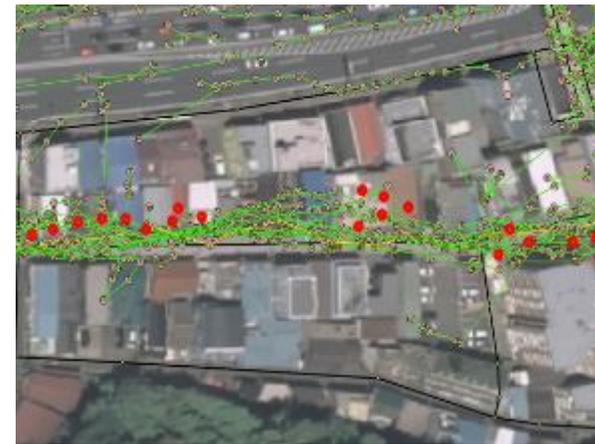
部分的にデータが取得できていない例

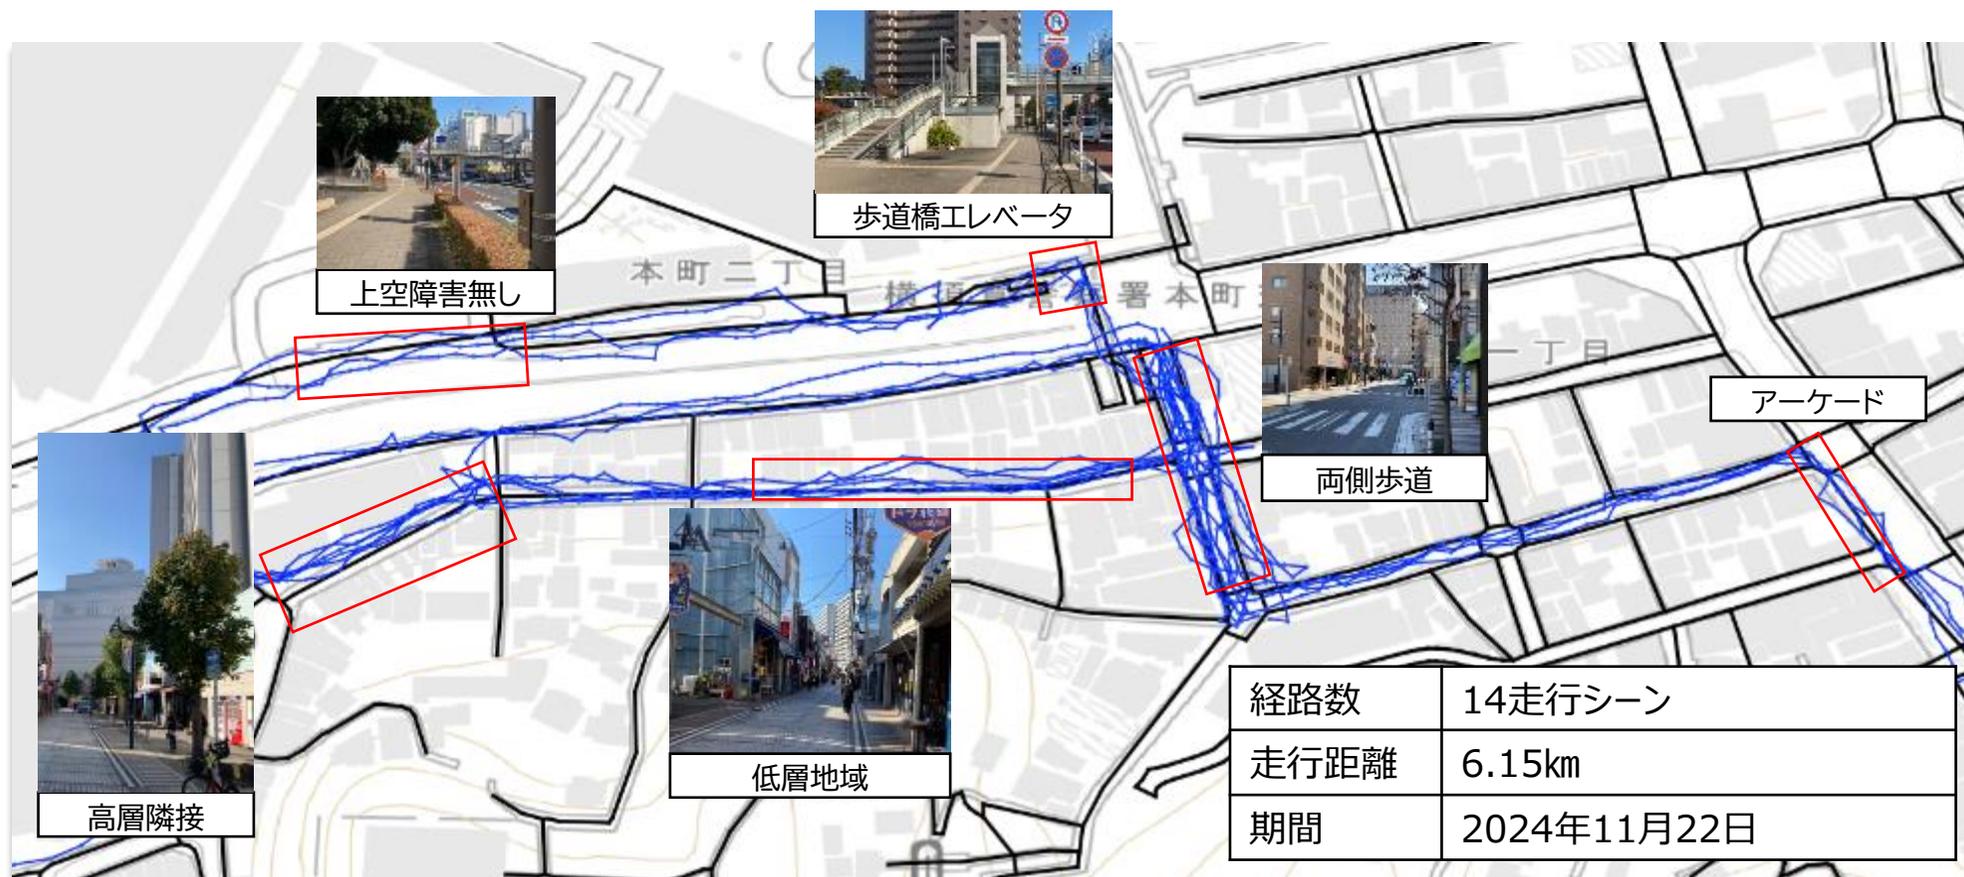
スマートフォン(Google Pixel 7)を持って現地を歩き、軌跡データを収集。  
概ね移動経路に沿ってデータが分布している。

- どの道路を移動したのかを判別可能だが、道路の両端に歩道がある場所では、高層建物の有無など周辺環境によって、どちらの歩道を移動したのか判断が困難な場合がある。

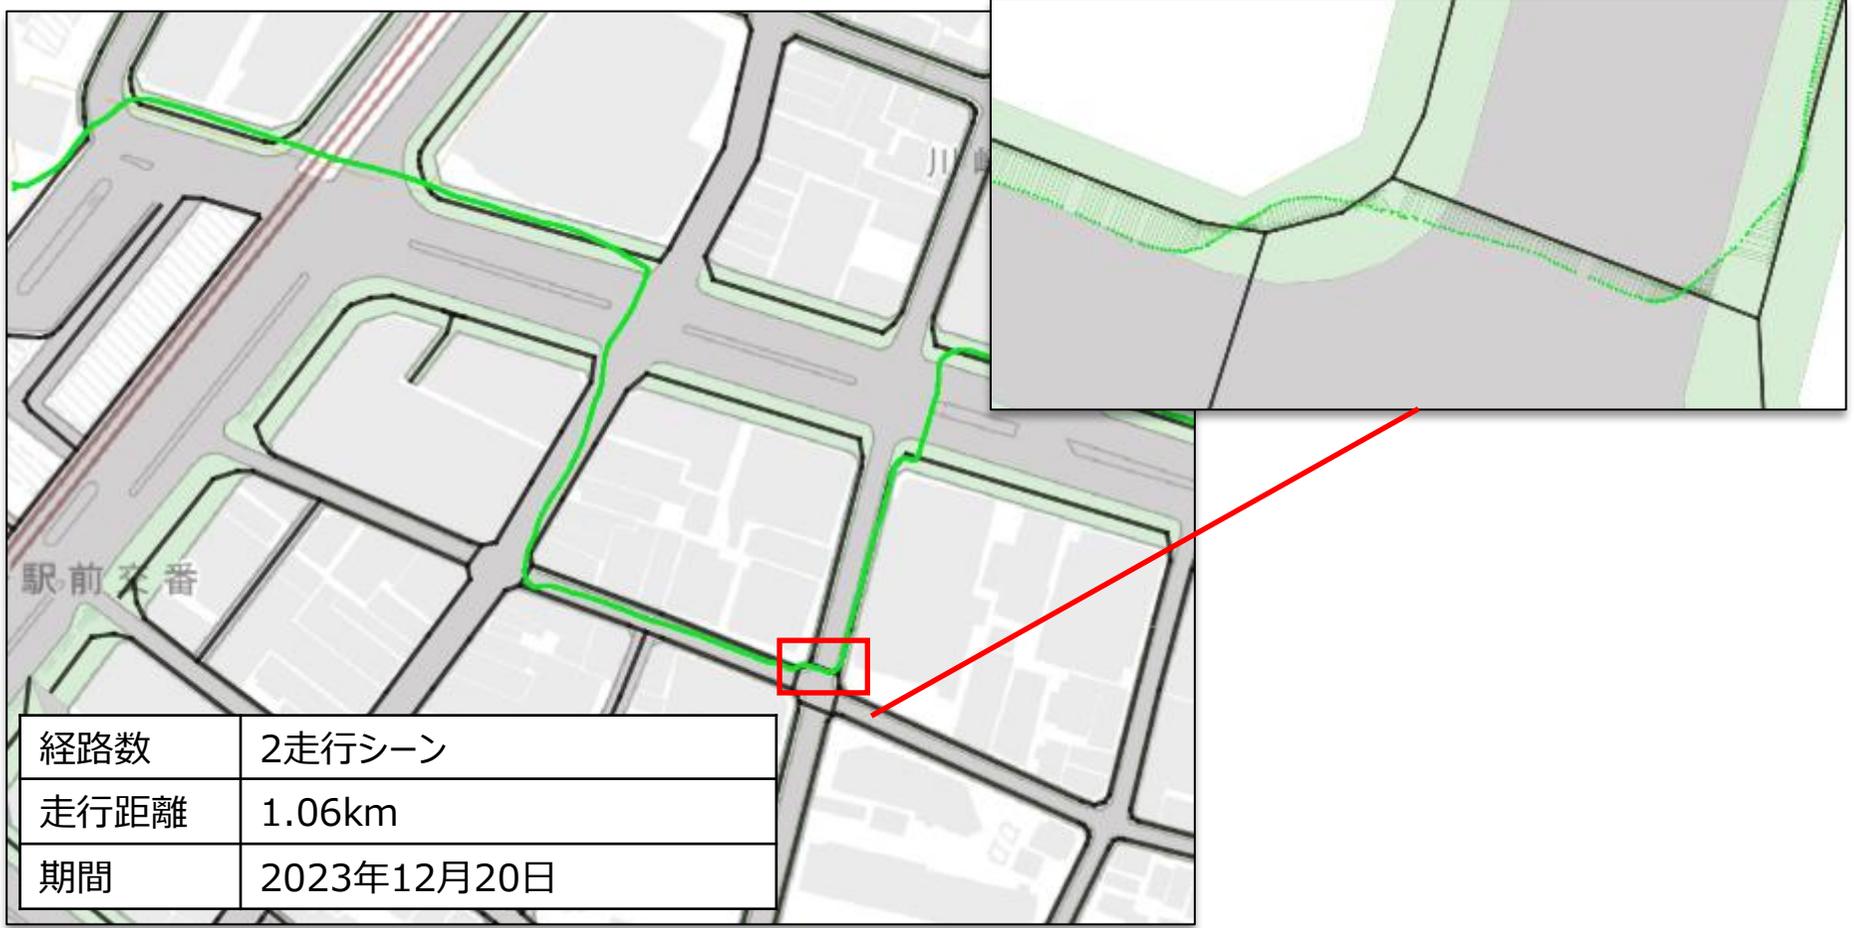
2023年度に川崎市で実施した自動走行ロボット(Softbank社)の走行実証で収集した走行軌跡データは、3次元地図(点群データ)を用いて位置合わせを行いながら走行しており、位置精度は数cmと高精度である。

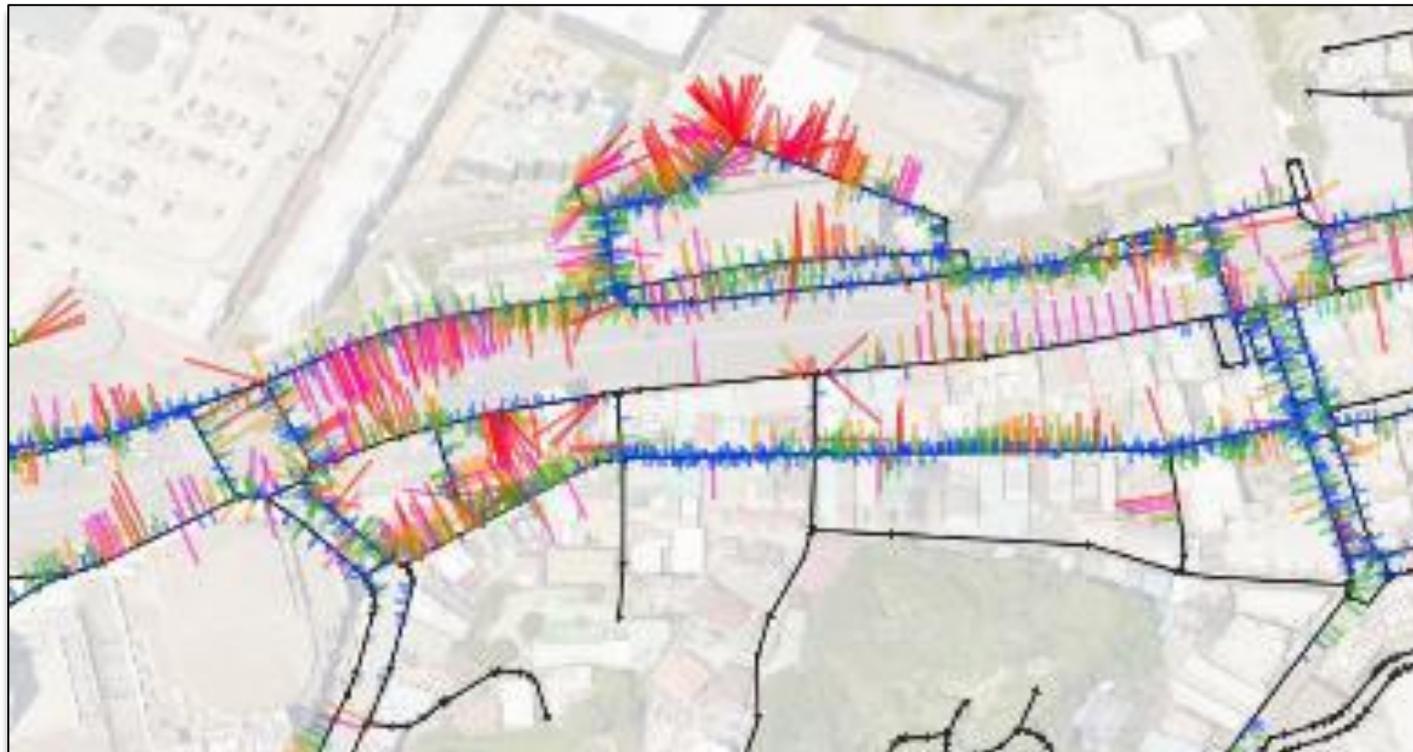
走行軌跡評価	
— 4	Red
— 3	Pink
— 2	Orange
— 1	Green
— 0	Blue

\* 走行軌跡データと形状データの位置座標の較差(m単位)

WheelLog! の走行軌跡データの評価結果  
\* 走行軌跡データと形状データの誤差: 青色に近いほど誤差が小さい

車道の両側に走行軌跡データが散らばっている場合と、大幅に車道・歩道範囲から走行軌跡データが外れている場合のデータ処理方法について検討。

- 走行軌跡データと近隣の形状データの位置座標のずれを集計し、マップマッチングにおけるフィルタリングの方法を検討。

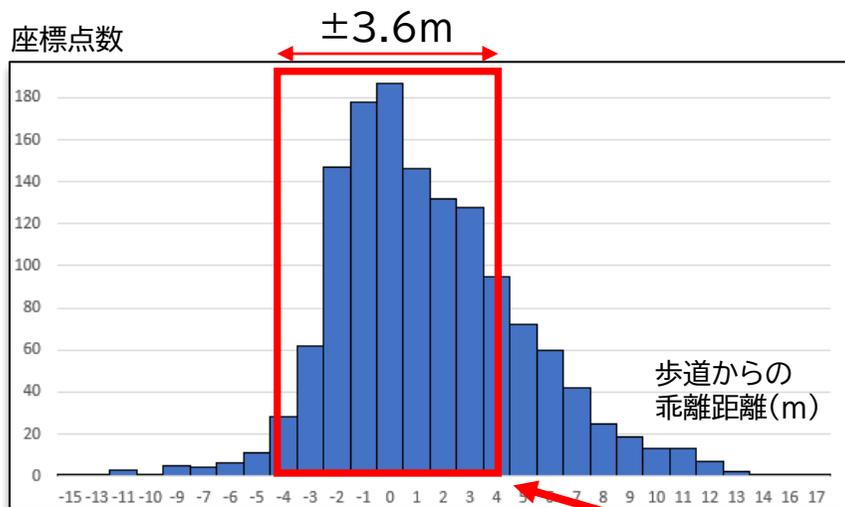
走行軌跡データ等と形状データの一致度合いを確認し、フィルタリングの閾値を検討。最も走行回数の多い下記箇所において、すべての走行軌跡データ等の歩道からの誤差(標準偏差)が3.6mのため、この数値を閾値として使用。

\*標準偏差3.6mを超えない区間が50m(1街区相当)継続した場合のみ信用できる走行軌跡と判断しフィルタリングを実施。

\*複数回マップマッチングを試行した結果、閾値として50mを採用。

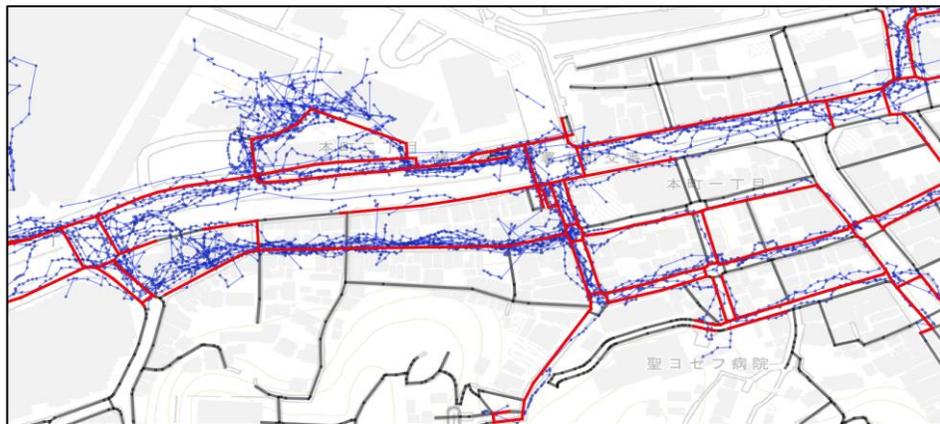
WheeLog!(手動車椅子)の走行軌跡データ

- \* WheeLog! アプリの走行軌跡データ、現地歩行により収集した軌跡データ共に、通行したと考えられる道路部にマッチングできているが、両側に歩道がある場所で、どちらの歩道を通じたか十分判別できていない可能性がある。
- \* 一部歩道から外れた走行軌跡が含まれた箇所ではマップマッチング出来ない箇所が存在。
- \* マップマッチングの妥当性確認のため、実際の走行経路が確認できる、より多くのサンプルデータを用いた検証が必要。

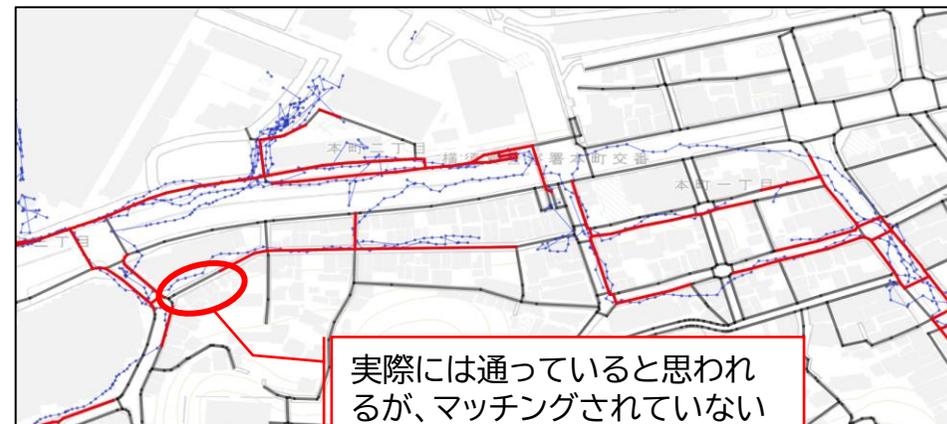
WheeLog!(電動車椅子)の走行軌跡データ

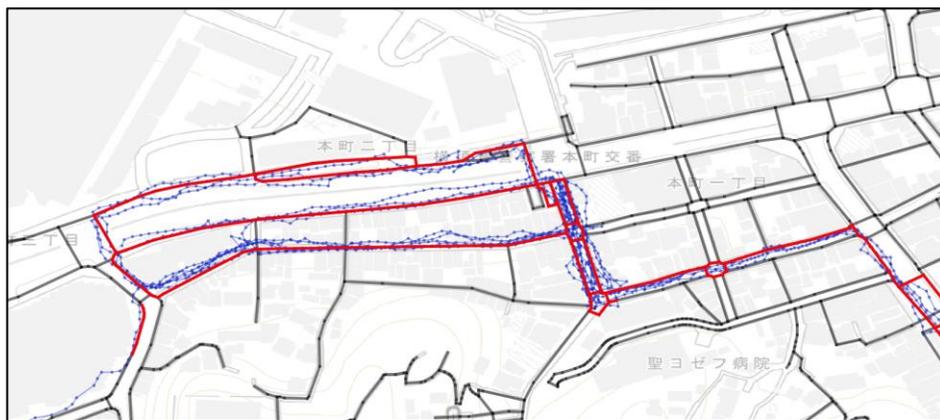
現地歩行により収集した軌跡データ

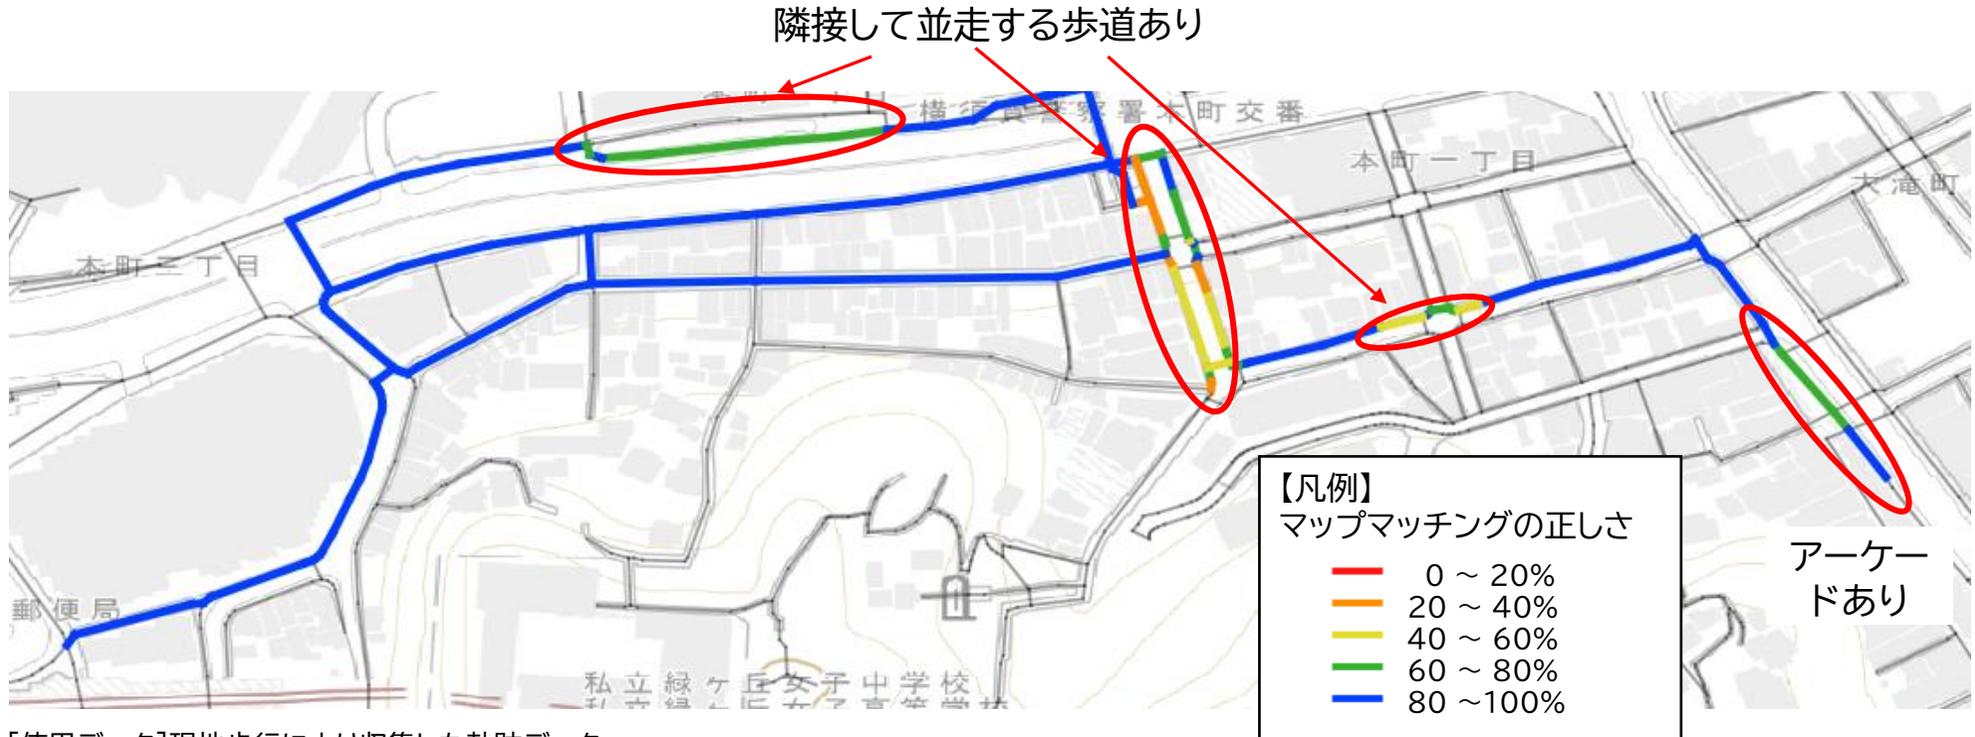
[使用データ]現地歩行により収集した軌跡データ

移動経路を把握している現地歩行により収集した軌跡データについて、マップマッチング結果の評価を実施した。

- 隣接して並走する歩道が存在する場合に誤りが発生。
- 82.3%の割合で、正しくマップマッチングができていることを確認。

\*実際に歩いた箇所に対して、正しくマッチング出来た確率を集計して色分けで表示。

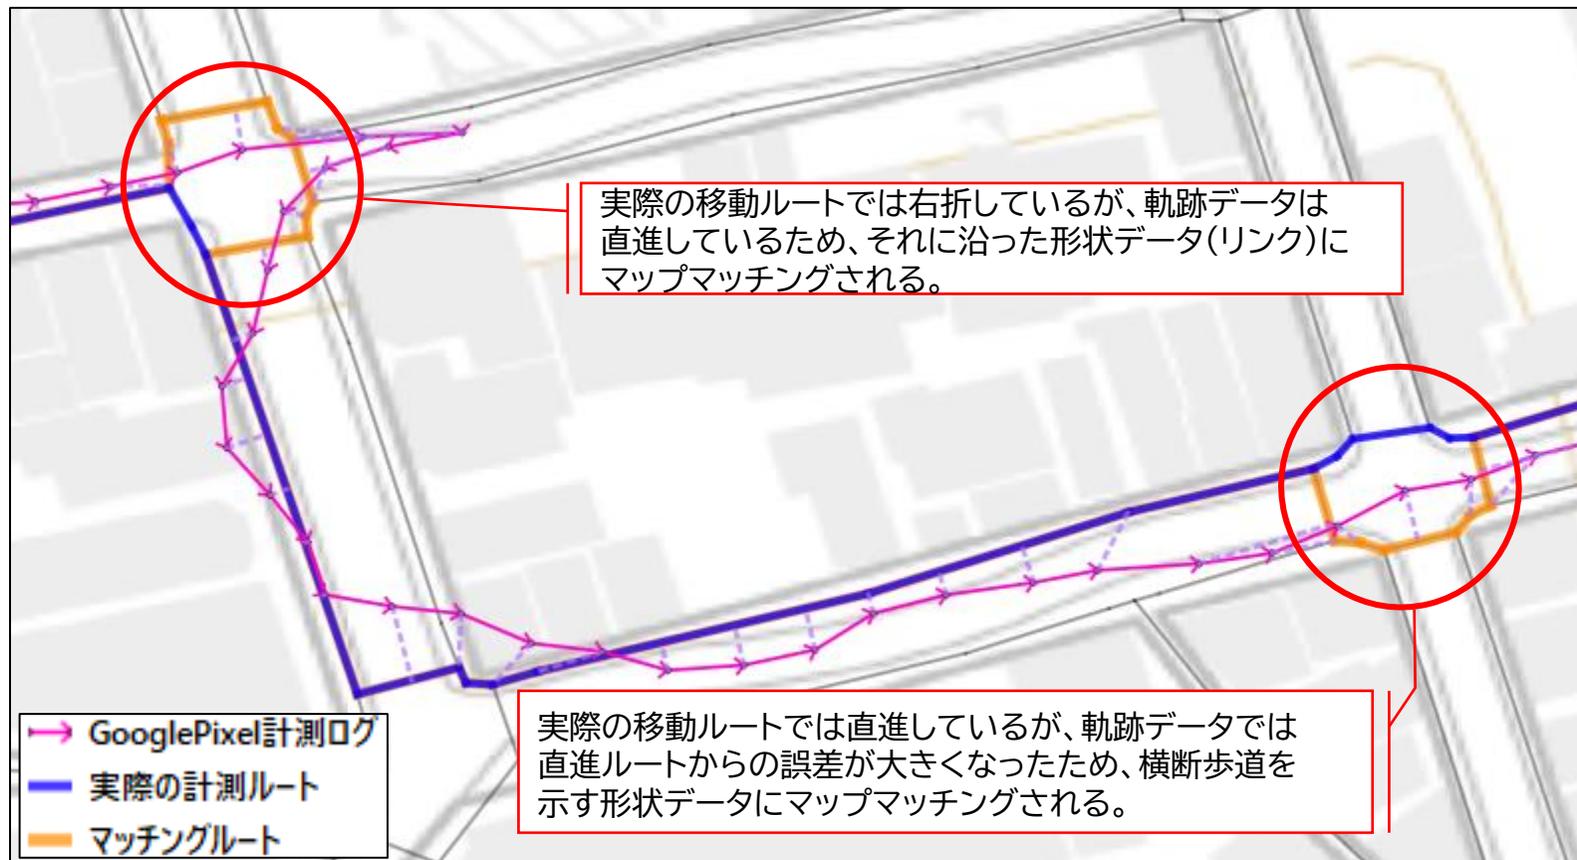
[使用データ]現地歩行により収集した軌跡データ

歩道が並走している場所のうち、特に交差点部等で、軌跡データと交わるリンクが存在するケースにおいて、正しくマップマッチングができないことが確認された。

- 以下の追加情報が利用可能であれば、さらに高精度化が検討可能。
  - 座標取得時刻・方位角: 移動速度や移動方向: 実際に移動した経路へのマップマッチングの成功率が向上する可能性がある(カーナビのマップマッチングでも利用)。
  - 座標精度が判断可能な属性(GNSS可視衛星数等): 精度が悪い軌跡データをフィルタリングしたり、精度の良いデータを重み付けすることでマップマッチングの失敗を回避できる可能性がある。

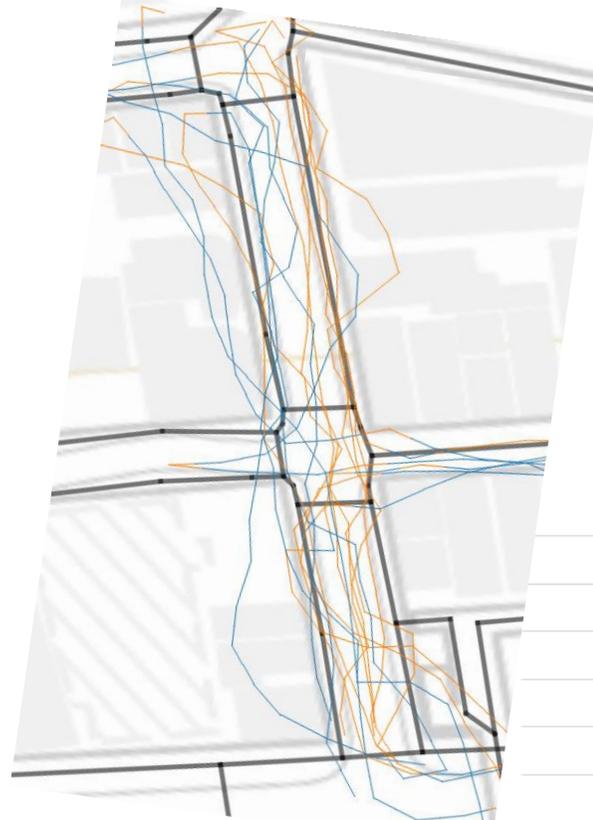
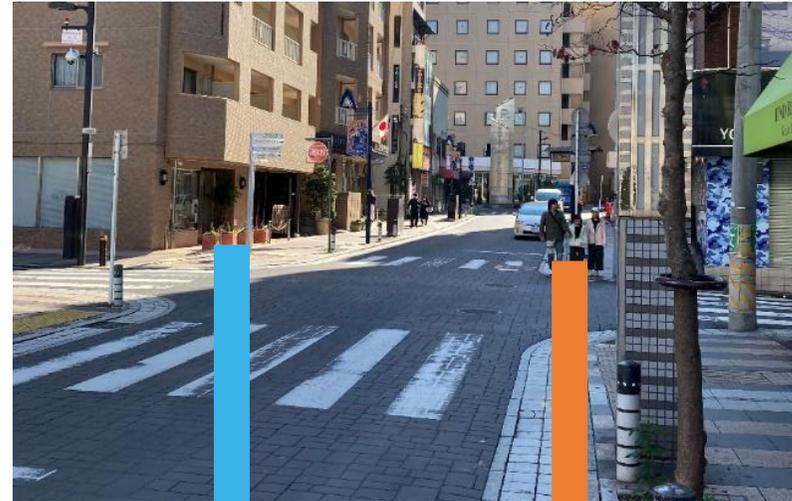
# マップマッチングの誤り箇所(例)

道路の両端に歩車分離の歩道がある場所(7m程度離れて並走)では、実際に通行した歩道と逆側にマップマッチングされるケースがある。  
本実証では、60%程度の割合で正しくマップマッチングされている。

- 解決策として、軌跡データの座標分布を基に、統計的な手法を用いて判断する手法が考えられる。

歩道②

歩道①

実際の歩道の位置

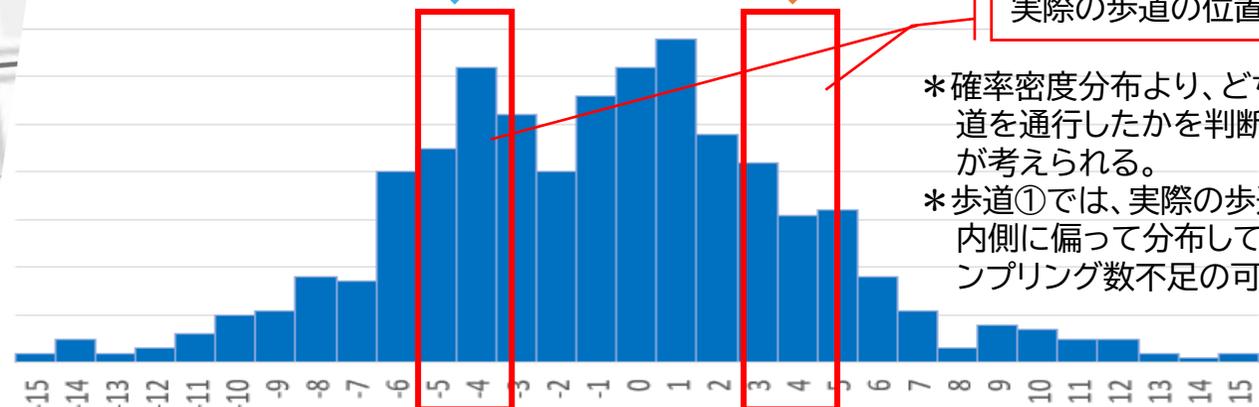
- \* 確率密度分布より、どちらの歩道を通じたかを判断する手法が考えられる。
- \* 歩道①では、実際の歩道よりも内側に偏って分布しており、サンプリング数不足の可能性あり。
