実証結果報告

大阪府 豊中市 都市基盤部
基盤整備課 計画係

当市のバリアフリー調査におけるAI効率化検証

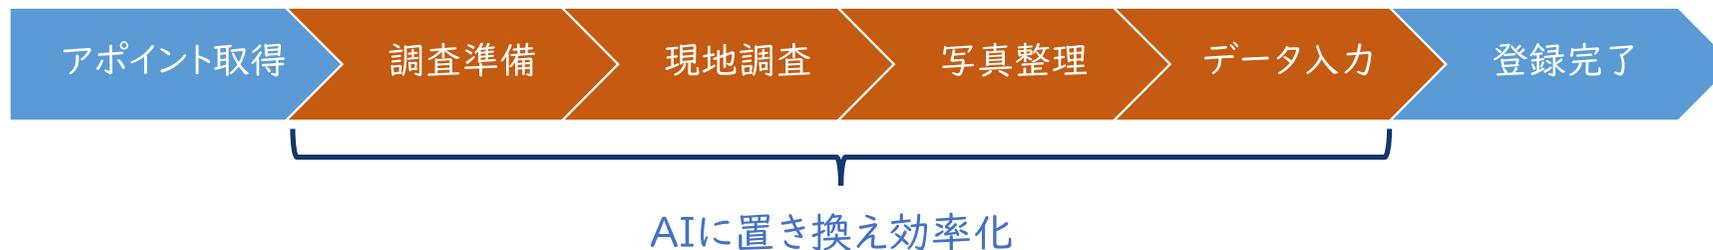
【当市バリアフリー調査の流れ】

当市のバリアフリー調査におけるAI効率化を検証するため、バリアフリー調査の作業工程を細分化し、既存手法とAI活用手法を比較

特に業務効率化が期待される「調査準備」「現地調査」「写真整理」「データ入力」の各工程について、調査工数が最小となる「トイレ」の調査をモデルに検証を実施

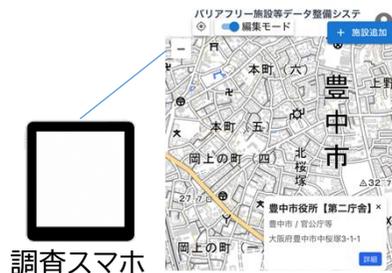
① 調査準備 (システムの登録)

作業工程\調査手法	AI活用調査(約12分)	
	作業内容	所要時間(分)
① 調査準備	システム上の調査登録	5
② 現地調査	写真撮影のみ(解析は事務所で行う)	2
③ 写真整理	写真データの移行(調査スマホ→システムへアップロード)	1
	調査データと写真の紐づけ(自動)	1
④ データ入力	AIによる解析	3
	解析結果の確認・修正

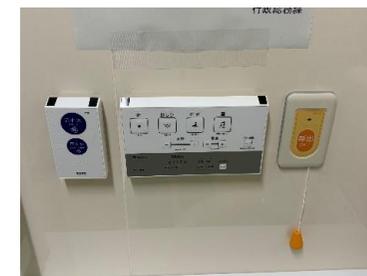
操作盤の点字表示等の画像識別が難しい項目もある。

これがAIで「あり」と判定された場合、現場でないと確認・修正する術がない。

調査時の留意点として記載することも○

現状では、画像から読み取ることが難しい項目（例：点字表示）がある。これらの項目を正確に入力するためには、事務所で修正ではなく、現場での確認・修正が必要になる

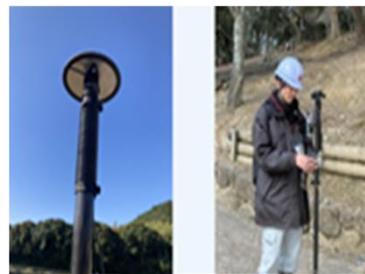
①DG-PRO I RWS

- ① 基準点設置作業
- ② 地上レーザ計測
- ③ SLAMレーザ計測
- ④ ハンディーLiDAR計測
