事例 1 - 3 (切羽圧管理、掘進停止再開に関する事例)

泥水式シールドのトラブル事例とその対応

事例 2 - 1 4 (掘進停止再開に関する事例)

泥土圧シールドのトラブル事例とその対応

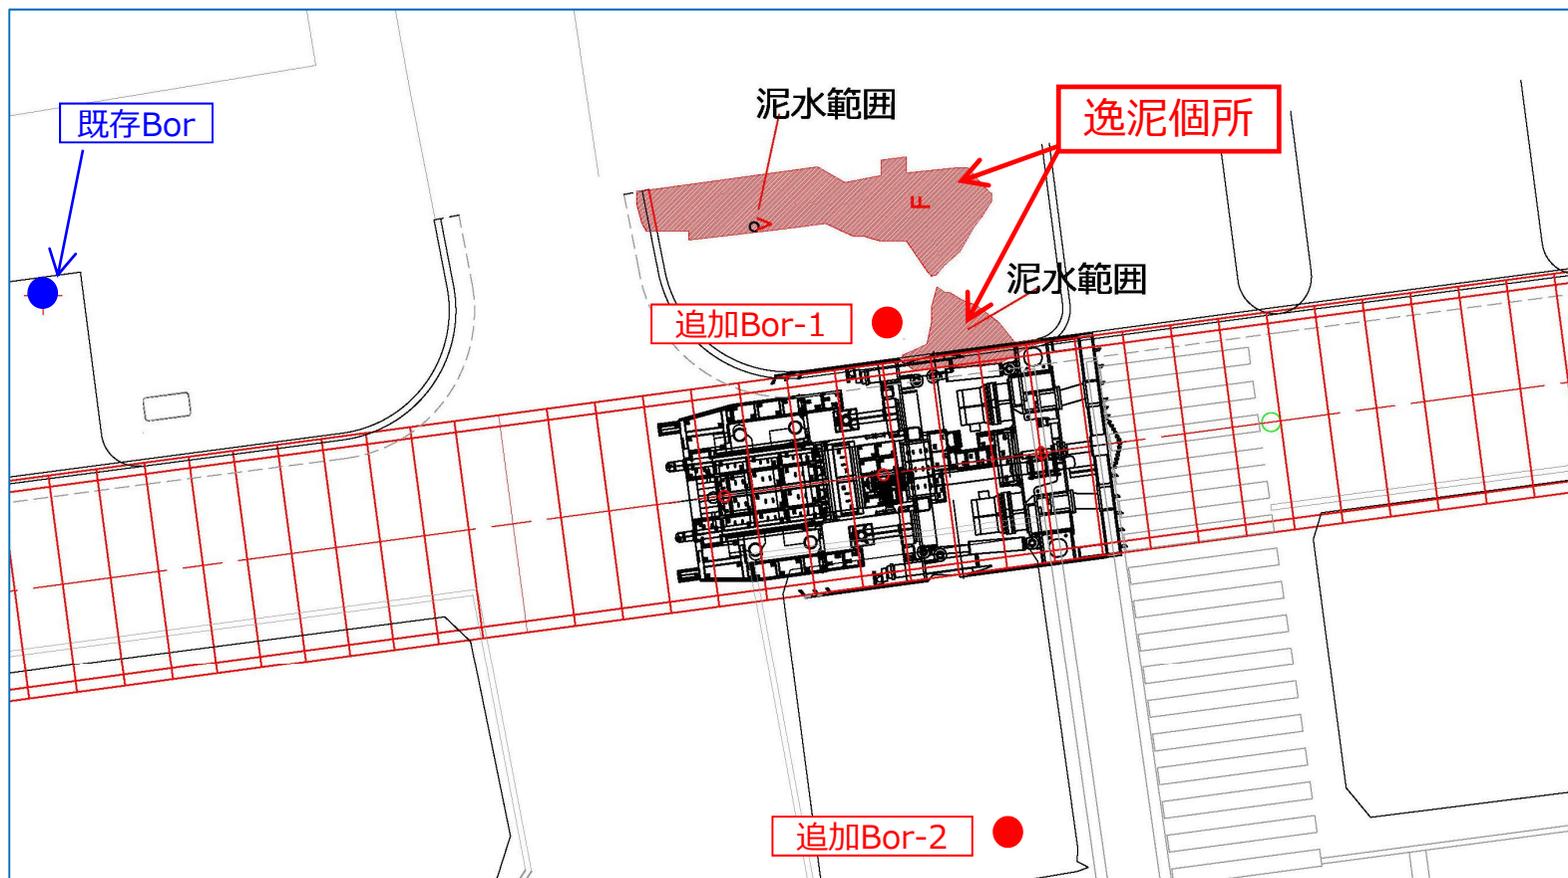
泥水の地表面噴出の発生

■ 地表面への泥水の噴出

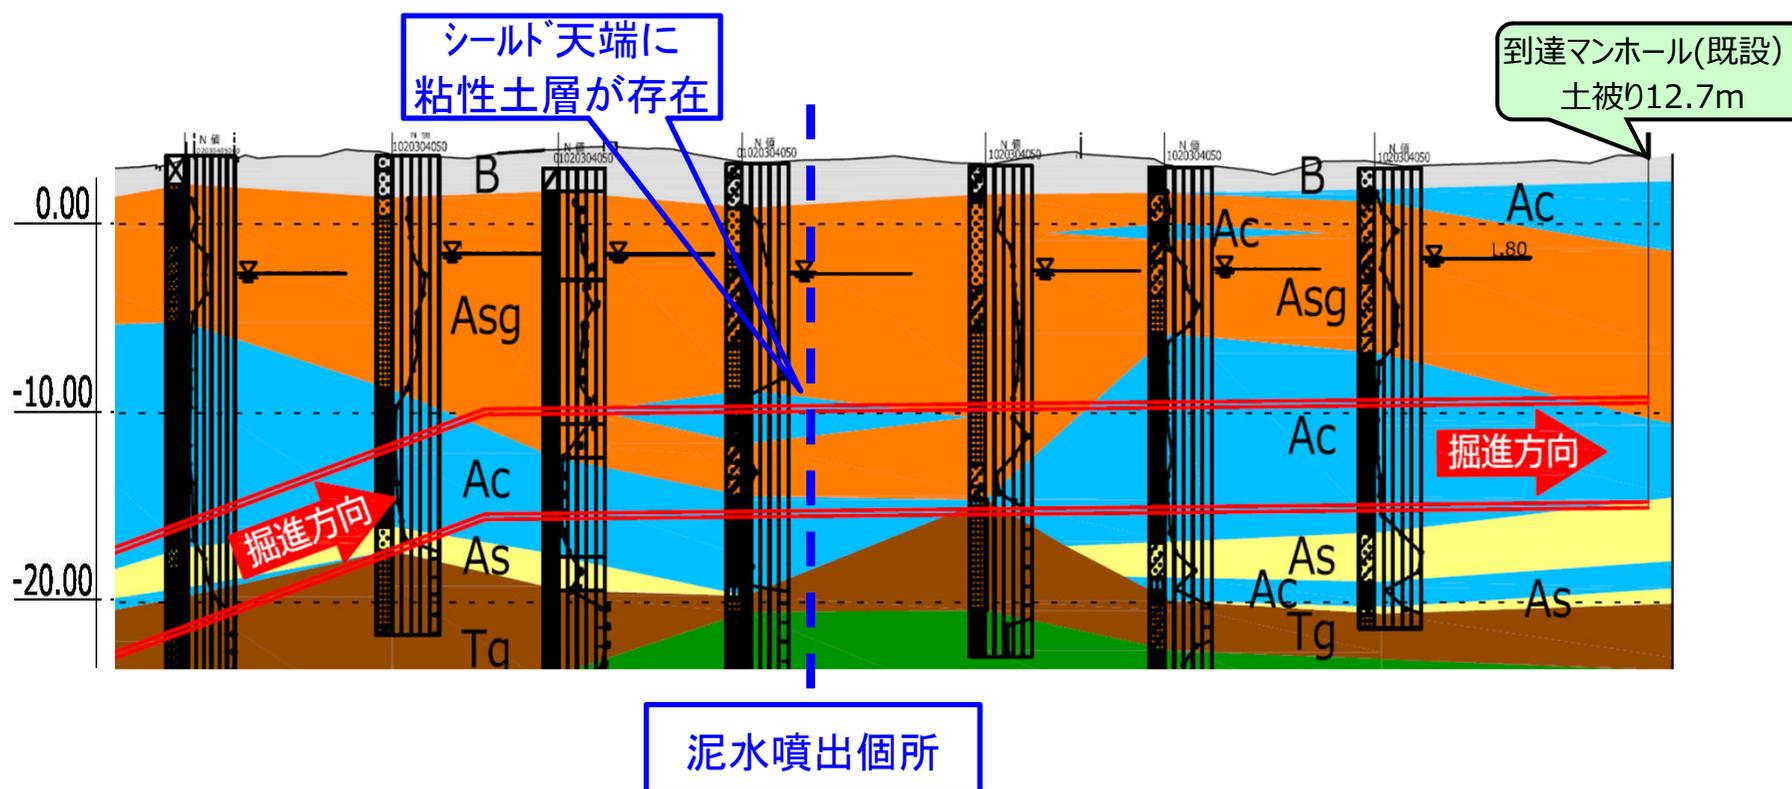
地質概要

- ◆ (土被り小区間)：砂・砂礫層(As,Asg)主体、到達付近は粘性土層(Ac,N=3~7)

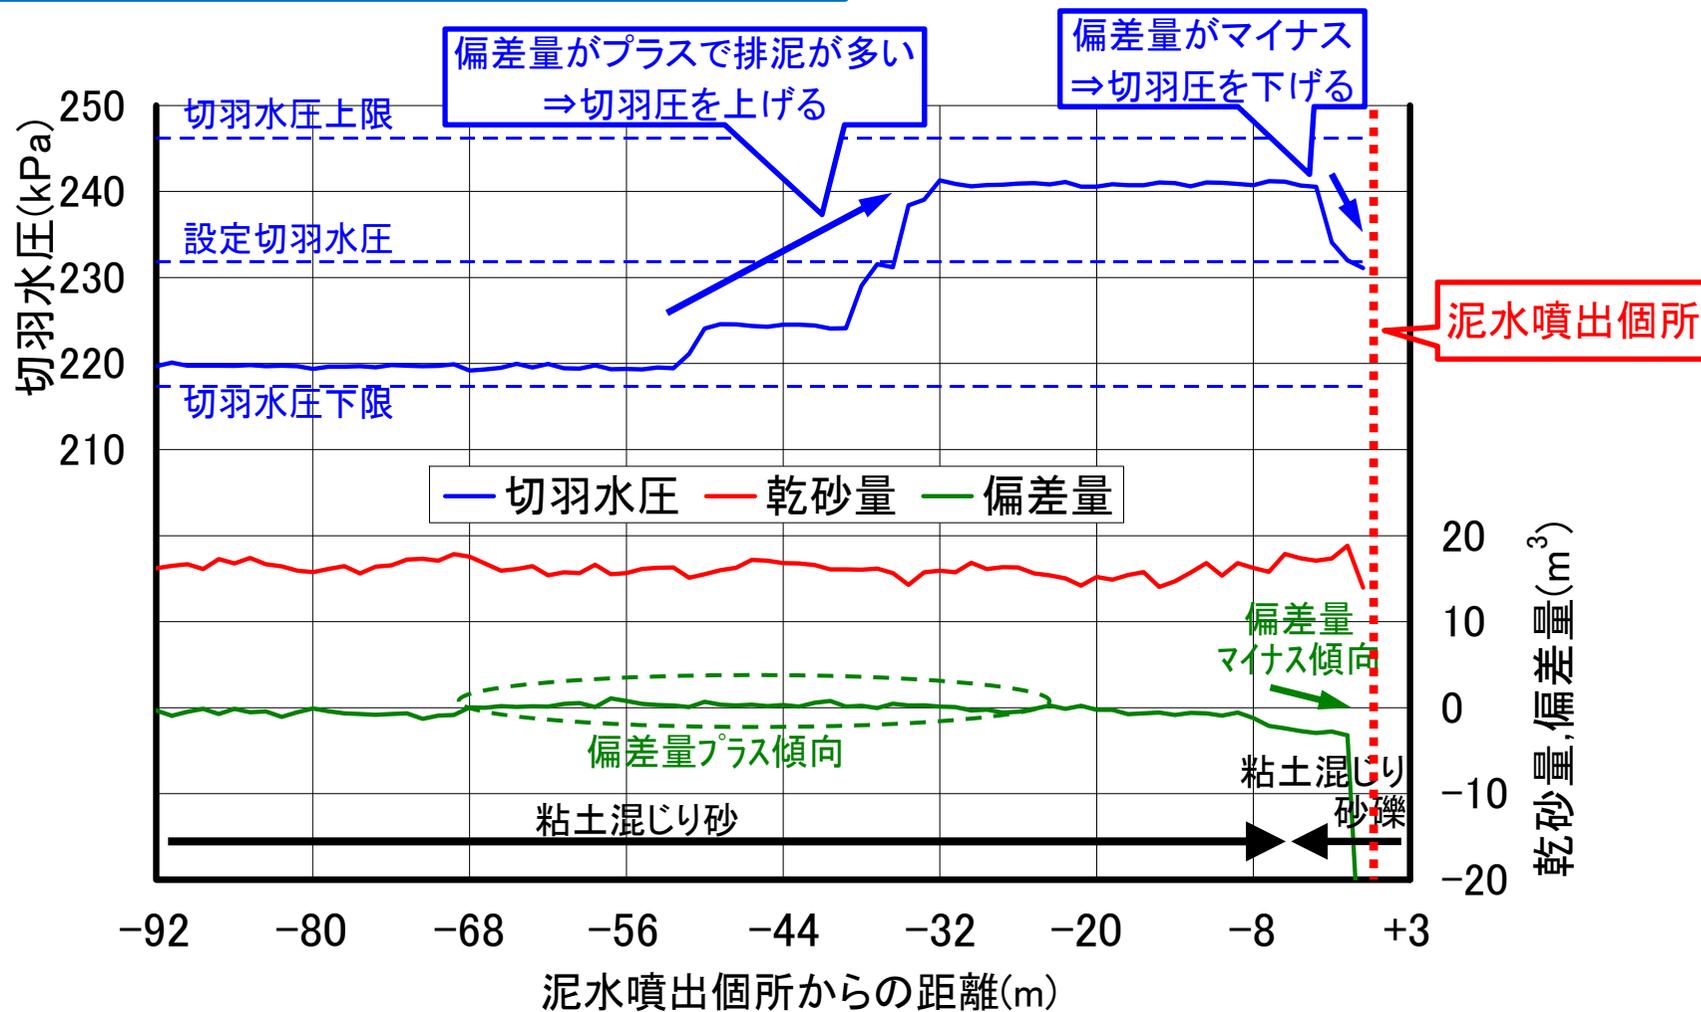
泥水噴出前の切羽水圧と偏差量

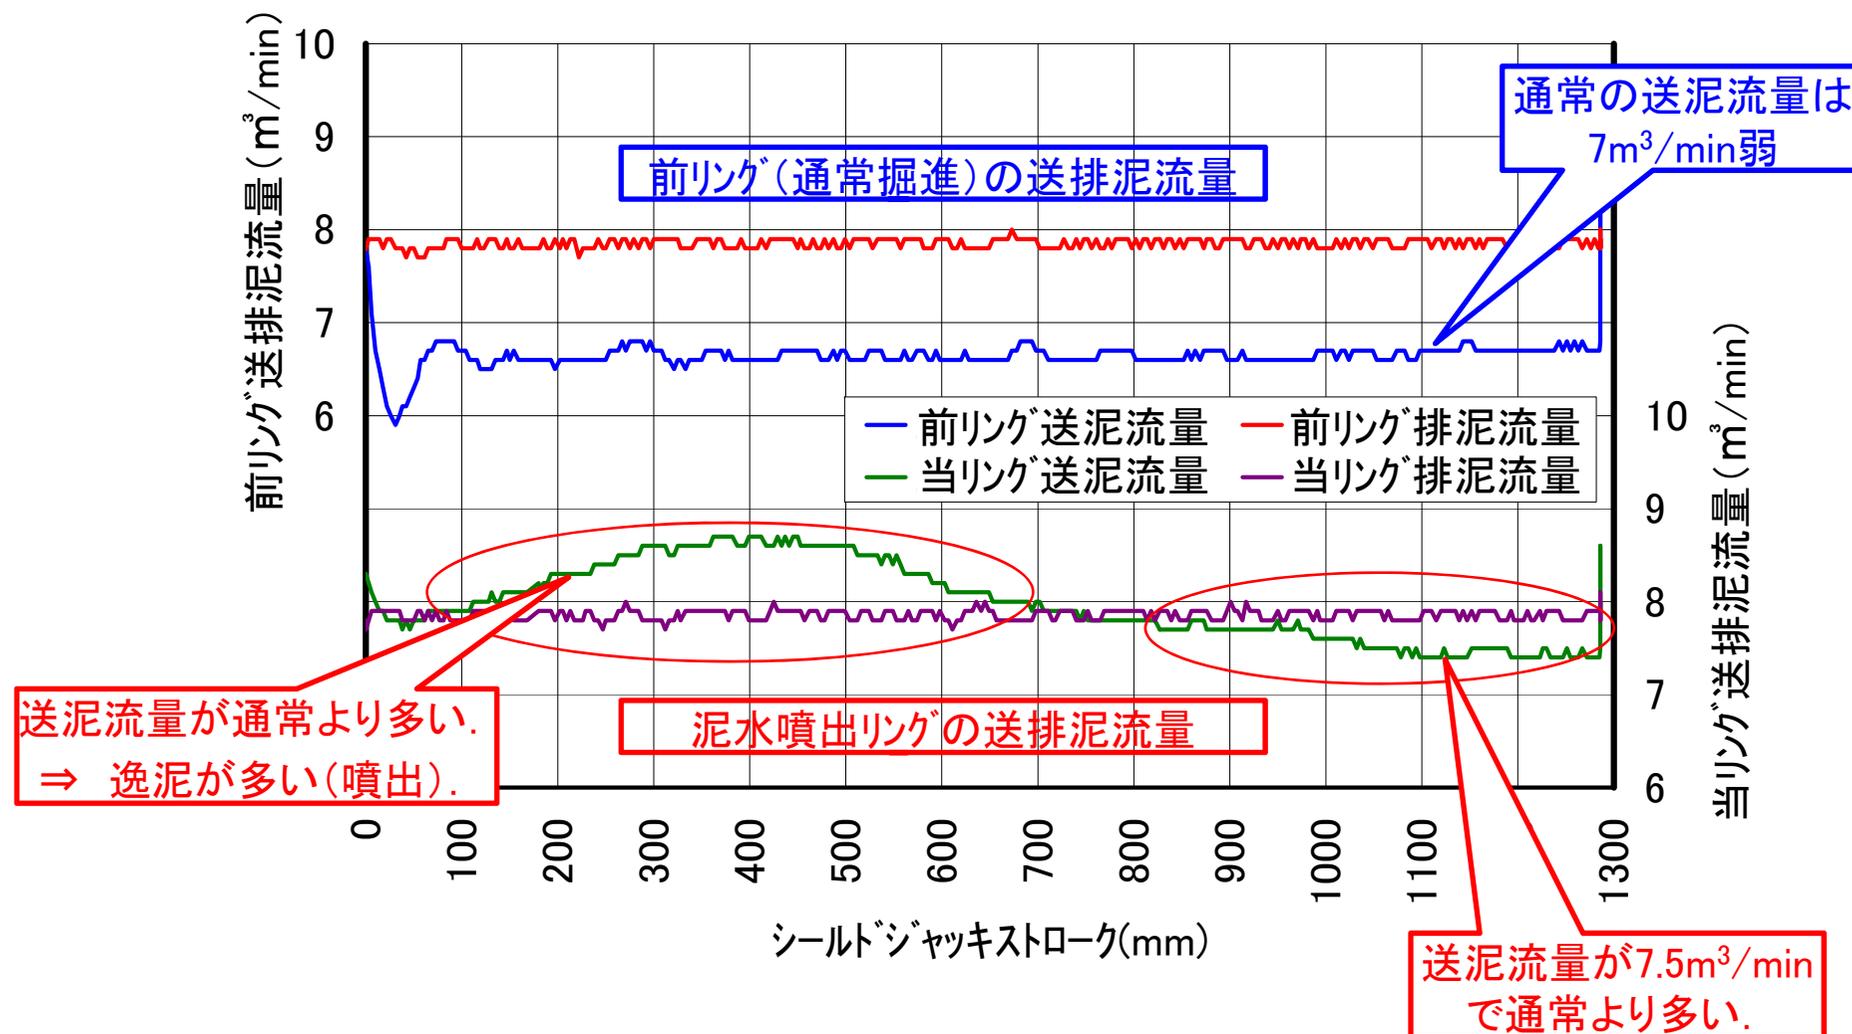
泥水噴出前，噴出時の排出土量(送排泥流量)

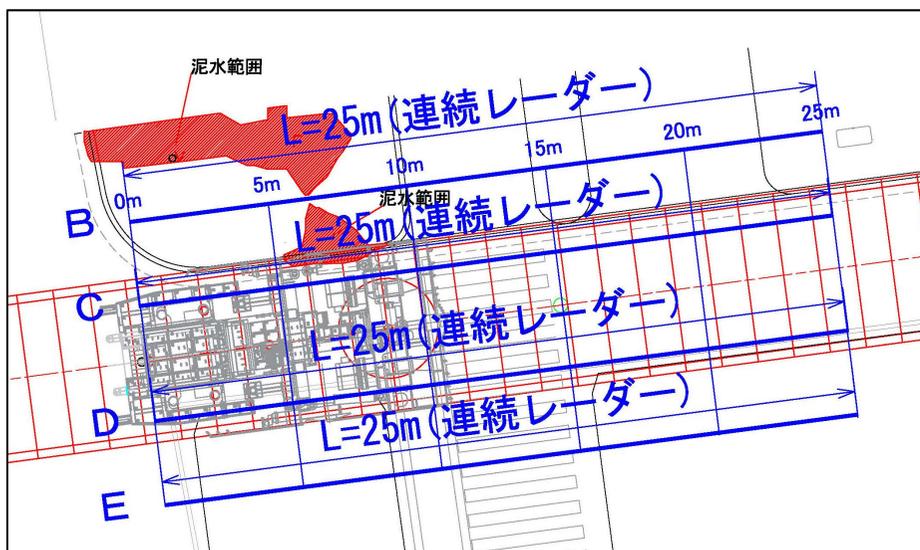
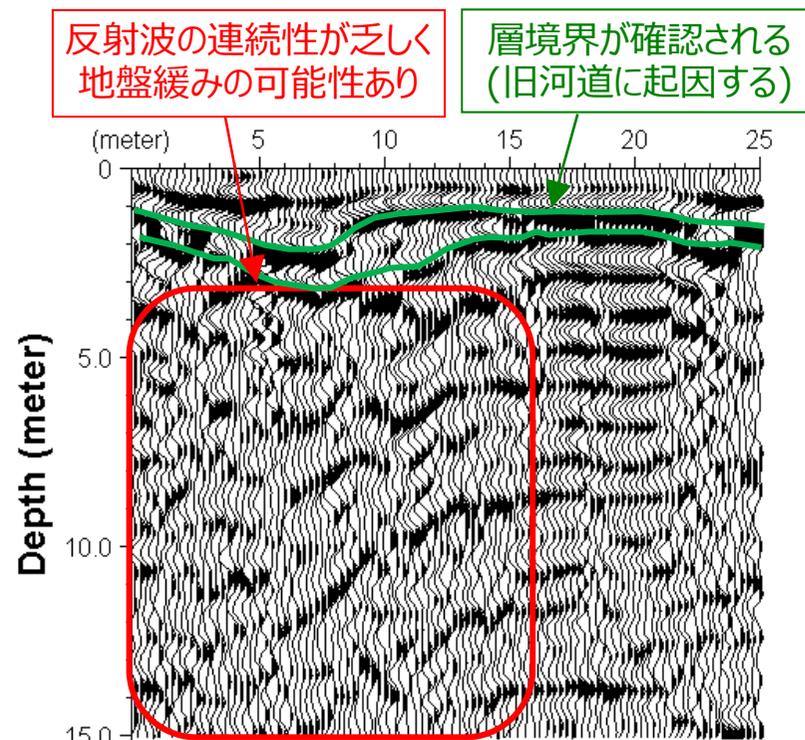
◆ 連続波レーダー探査結果

泥水噴出個所での埋設物，空洞に対するレーダー探査調査

- 噴出の原因として，空洞や井戸の有無を懸念。
 - ⇒ 空洞や井戸の存在は認められない。
 - 一方で，地盤の緩みや層境界の存在が判明。

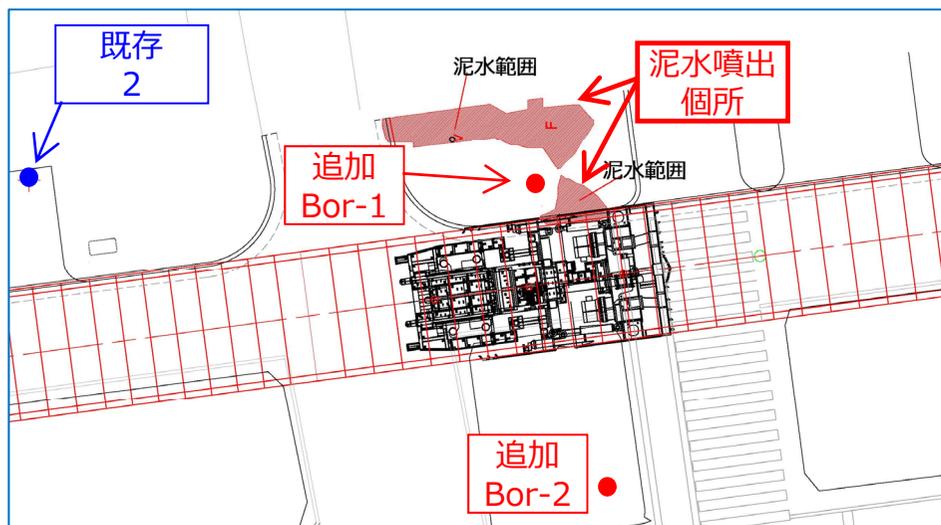
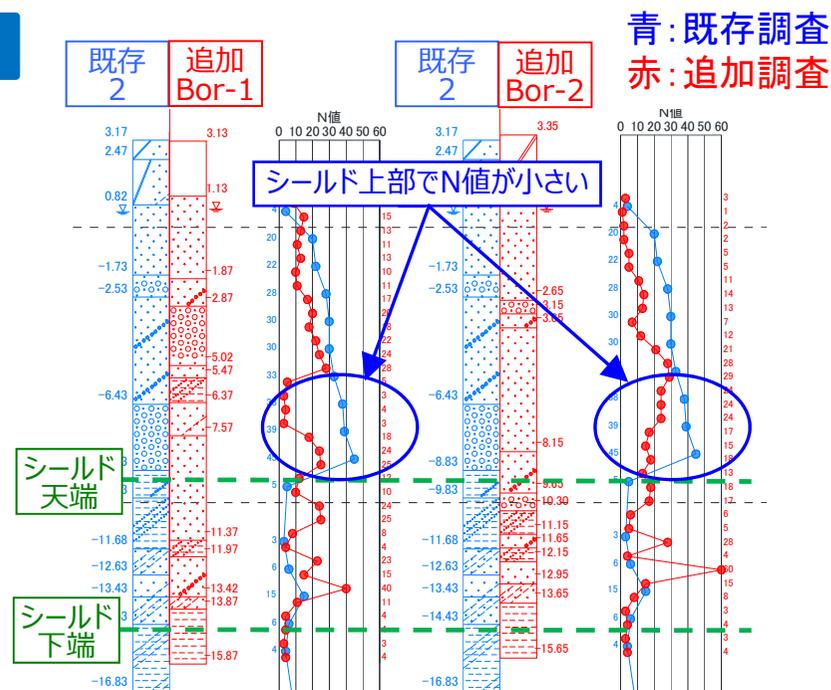
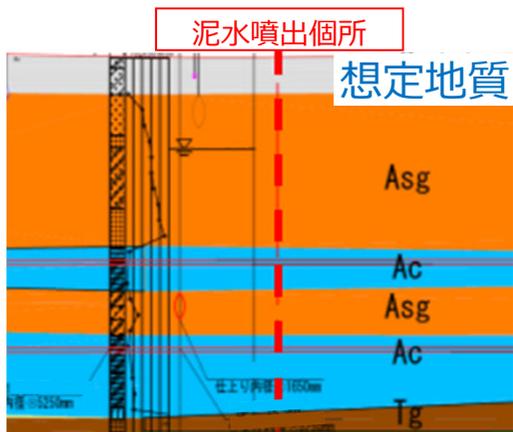
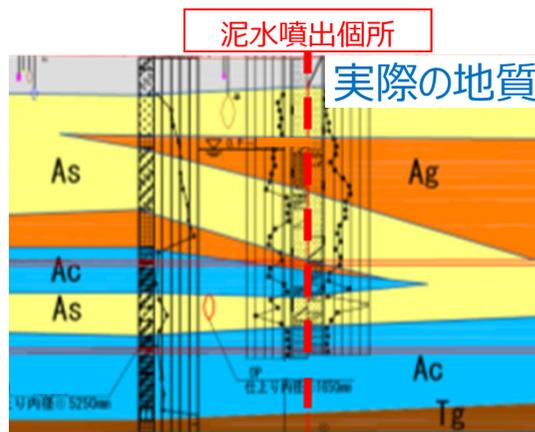
ボーリング調査と地質の再評価

- 切羽水圧の見直し，調整で再発進
- 240kPa ⇒ 180kPa
- 下限値を地下水圧160kPa+a(20kPa)

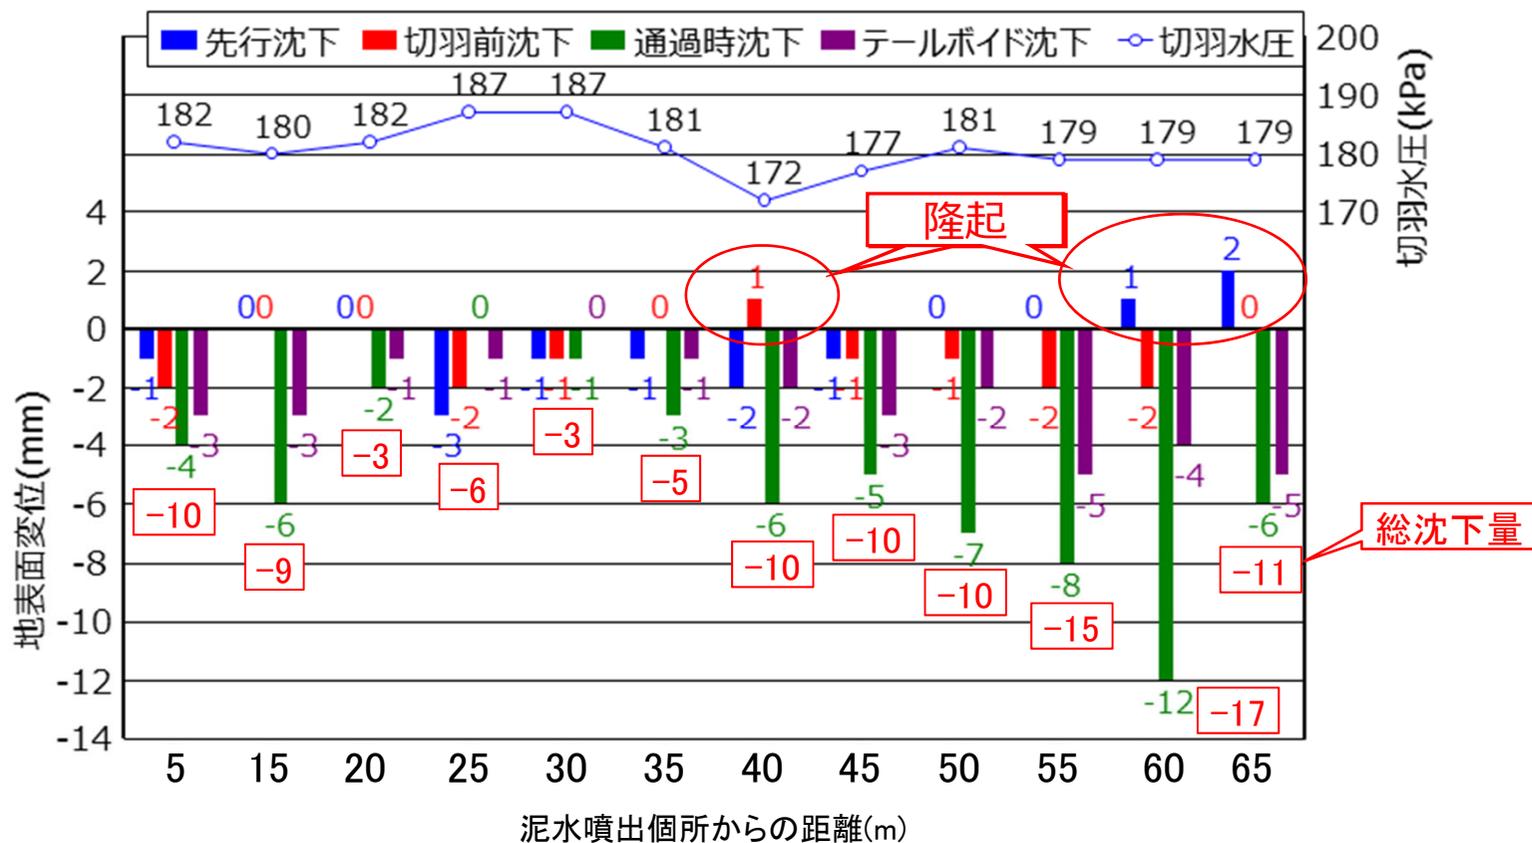
泥水噴出個所以降の地表面沈下の増大

■地表面沈下の発生，増大

⇒ 緩い砂地盤に対応するため，泥水品質の抜本的な改質，設備増強で対応。

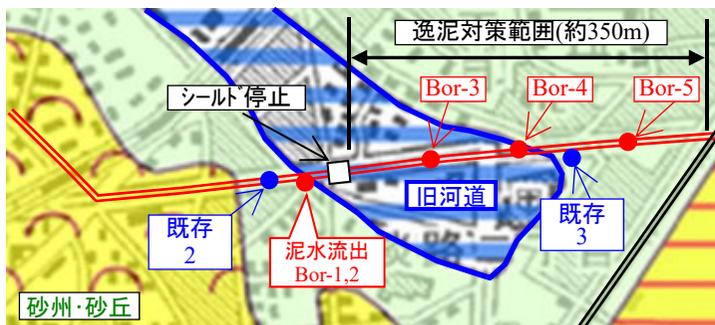
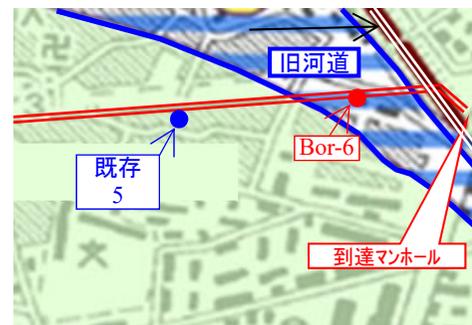
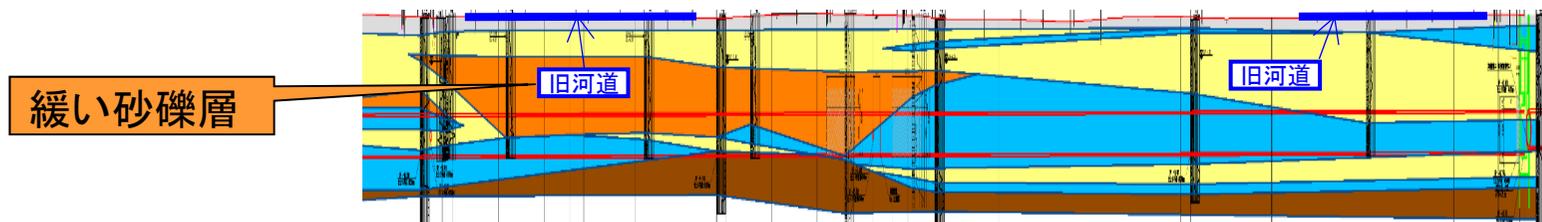
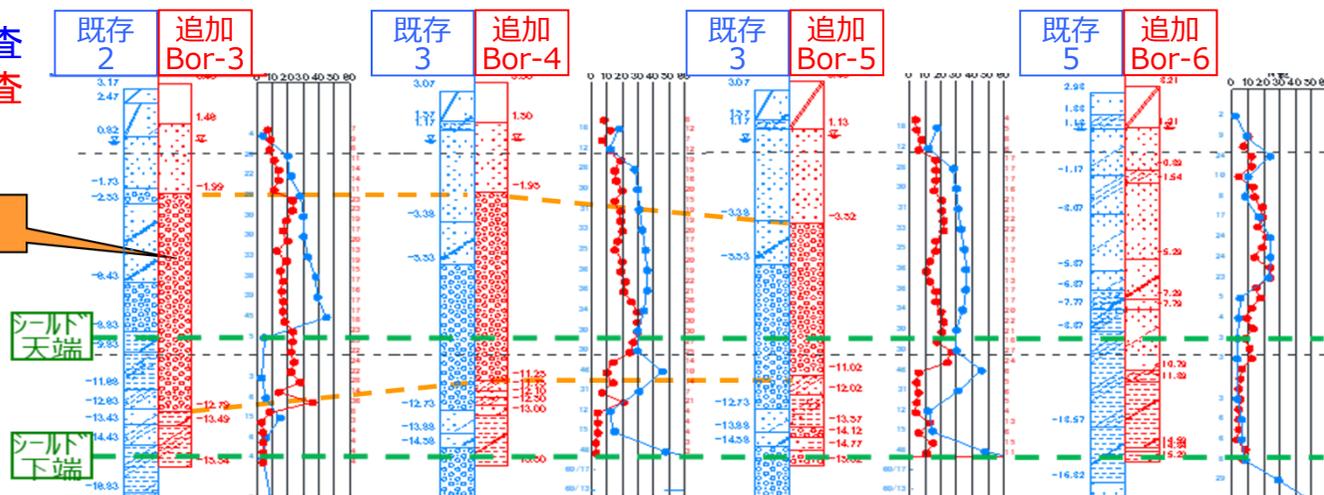
地歴調査，ボーリング調査による旧河道の存在確認

青：既存調査
赤：追加調査

緩い砂礫層

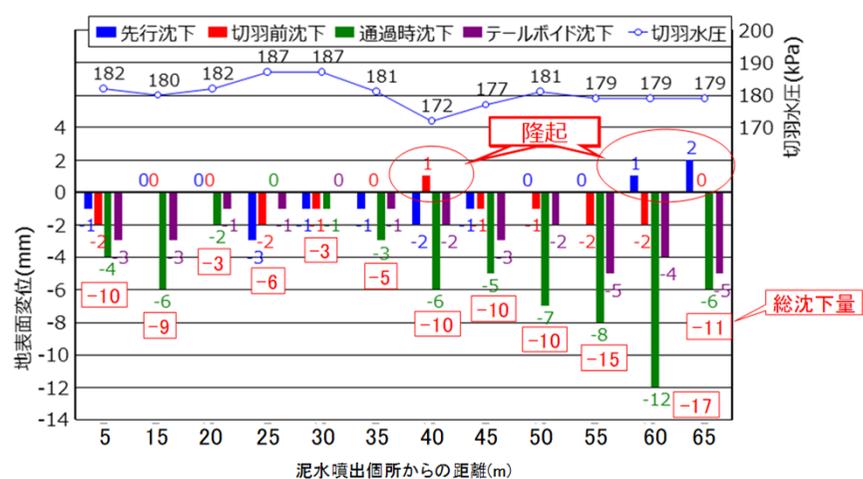
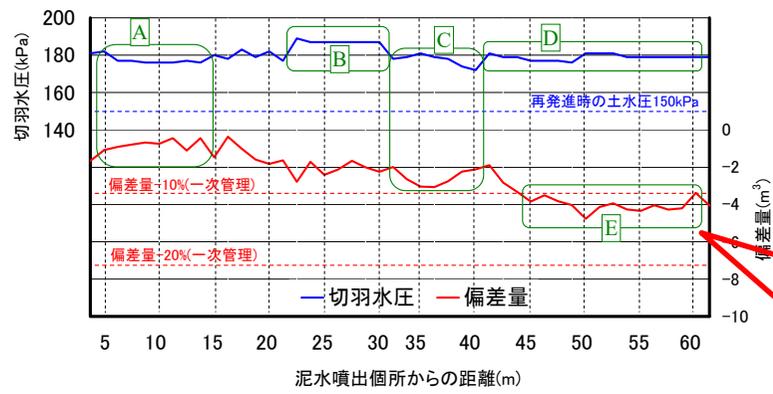
◆地表面沈下と切羽水圧，偏差量

切羽水圧増加は隆起に繋がるので
180kPaを継続
⇒偏差量を-10%を超過，継続。
⇒地表面沈下の増大。

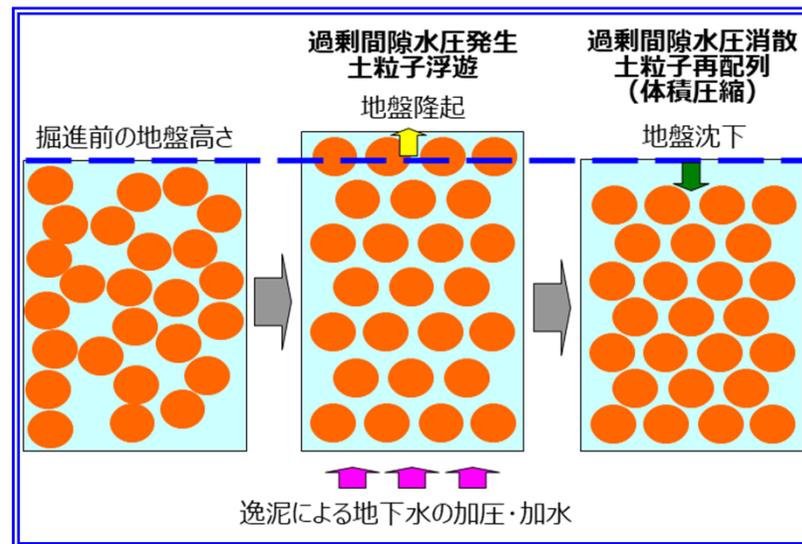
◆地下水変動時の土粒子挙動（想定）

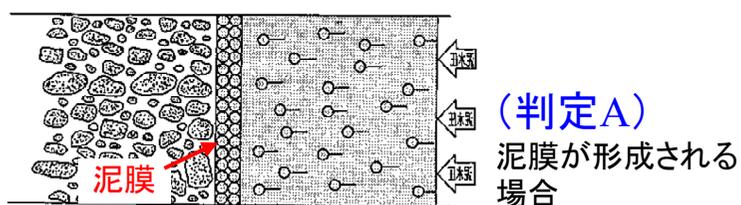
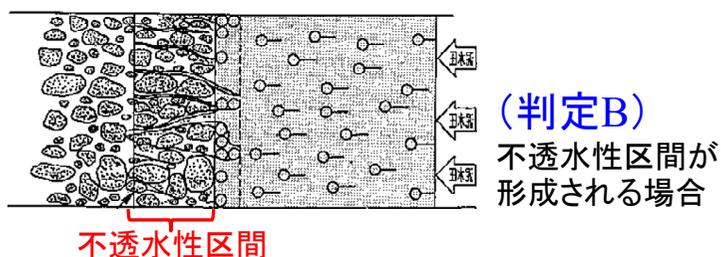
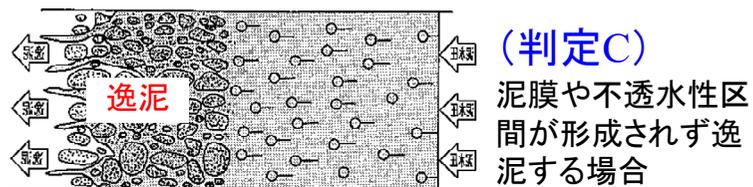
- ◆ 地山への泥水の浸透の考え方
特に緩い砂層や砂礫層では逸泥に注意

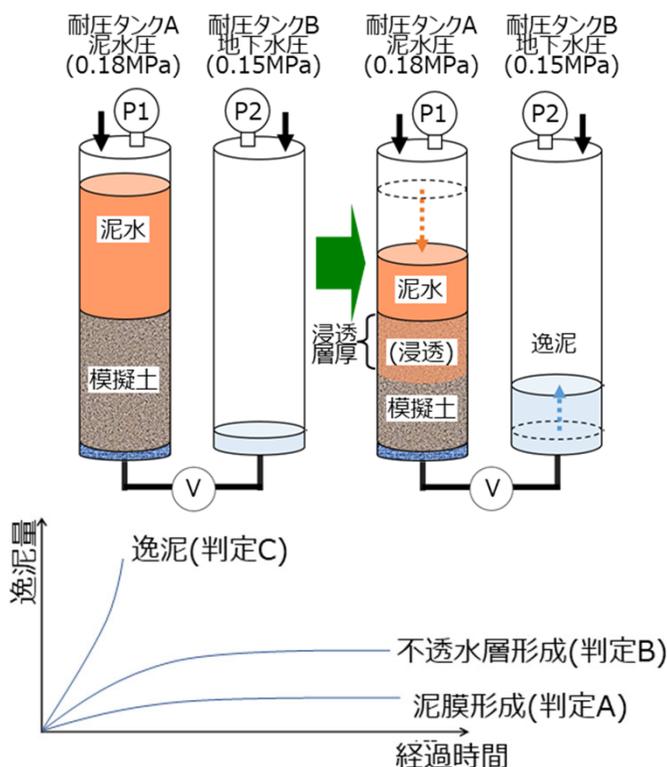
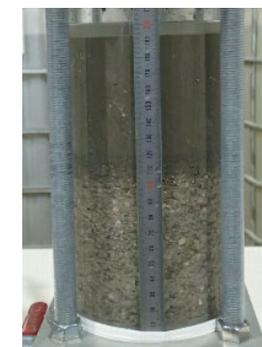
No.1(Bor-3,4)
判定B
浸透層厚12mm

No.19(Bor-5)
判定C
逸泥

- ◆ 泥水浸透試験により泥水品質を確認
目的：比重，粘性の向上
(ただし，泥水輸送設備の負担を考慮)

材料・配合：
増粘剤，ゲル化材，粘土系鉱物
これらの組合せ

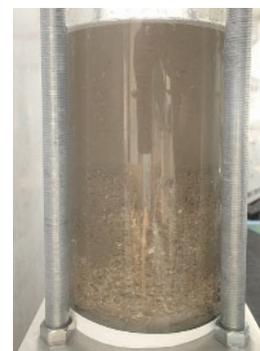
No.5(Bor-3,4)
判定B
浸透層厚80mm

- 増粘剤CMC, 添加量1kg/m³を採用
- 比重1.22, 粘性33秒以上を選定
(一般的な値: 比重1.15~1.2, 粘性20~25秒)

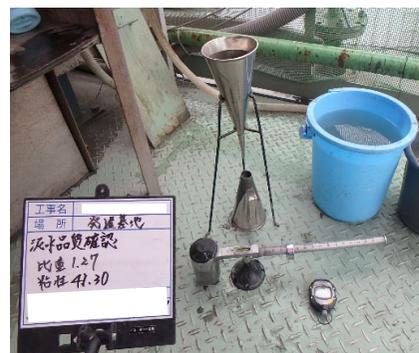
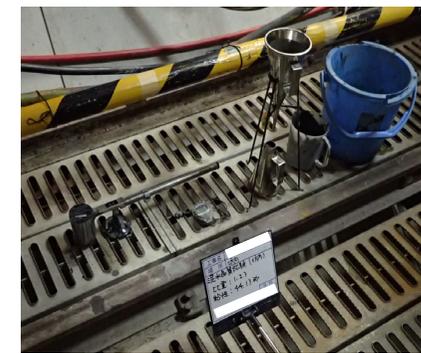
泥水品質管理状況

(a)調整槽

(b)坑内

- ①泥水粘性を35～40秒に増加し、地上の調整槽と坑内切羽で品質測定、管理.
- ②高粘性泥水に対する作泥設備、流体輸送設備の増強.
- ③地表面変位測量の頻度増大（昼夜1時間毎）と路面監視体制の強化.
- ④シールド回りへの可塑状充填材の打設.
- ⑤裏込めの強度増加.

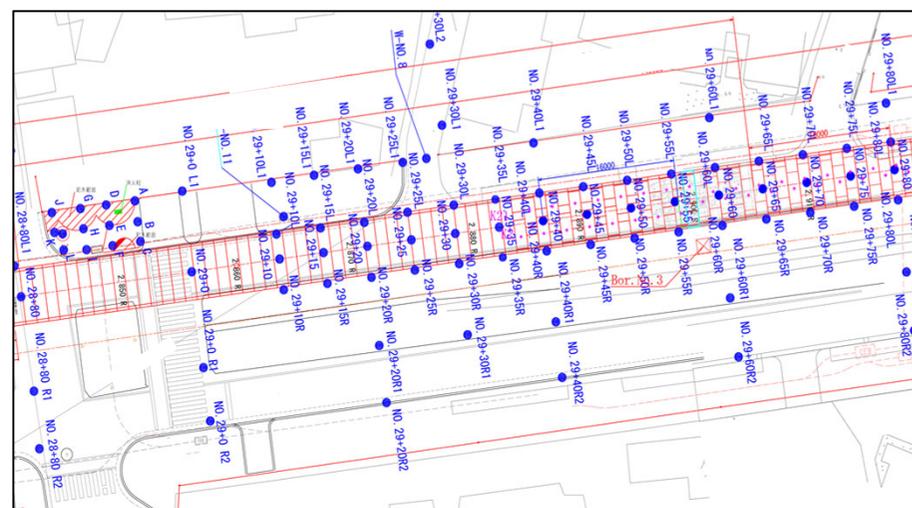
地表面沈下測定点（例）

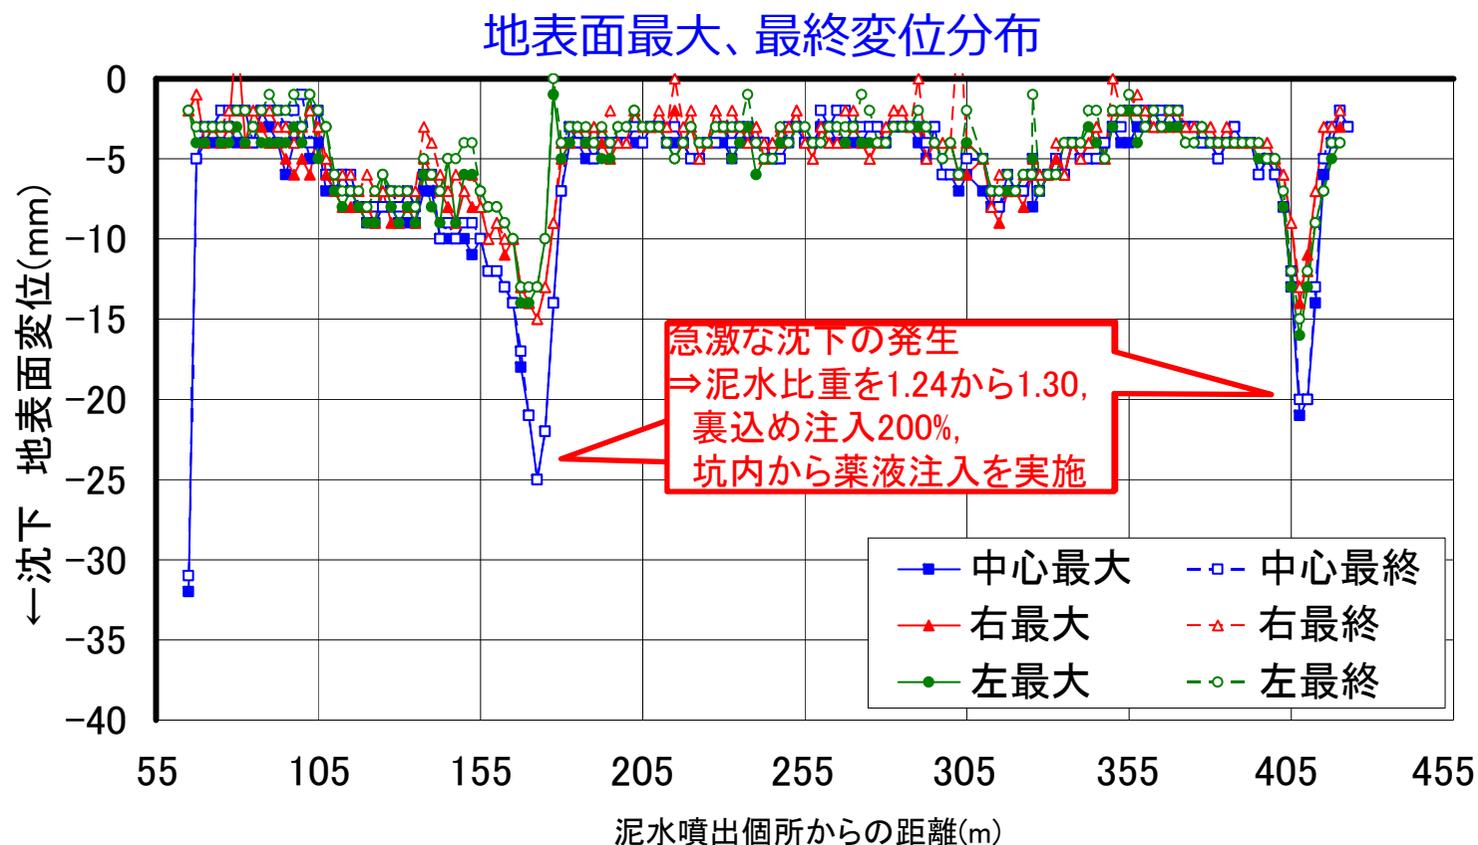
概ね10mm以内でシールド掘進.

一部で局所的な地表面沈下が発生.

⇒ 泥水比重の増加, 裏込め200%, 坑内から薬液注入を実施.

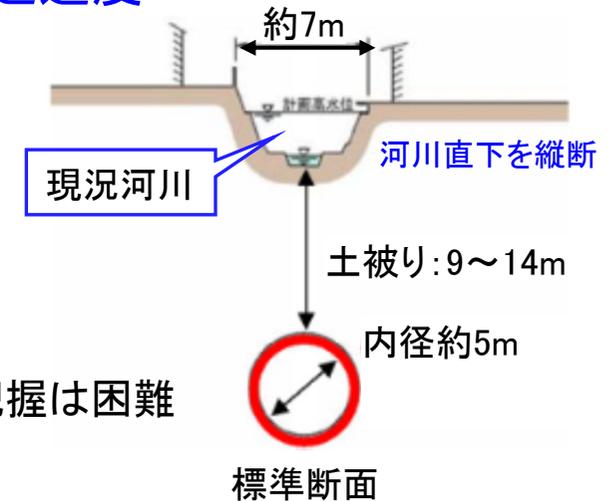
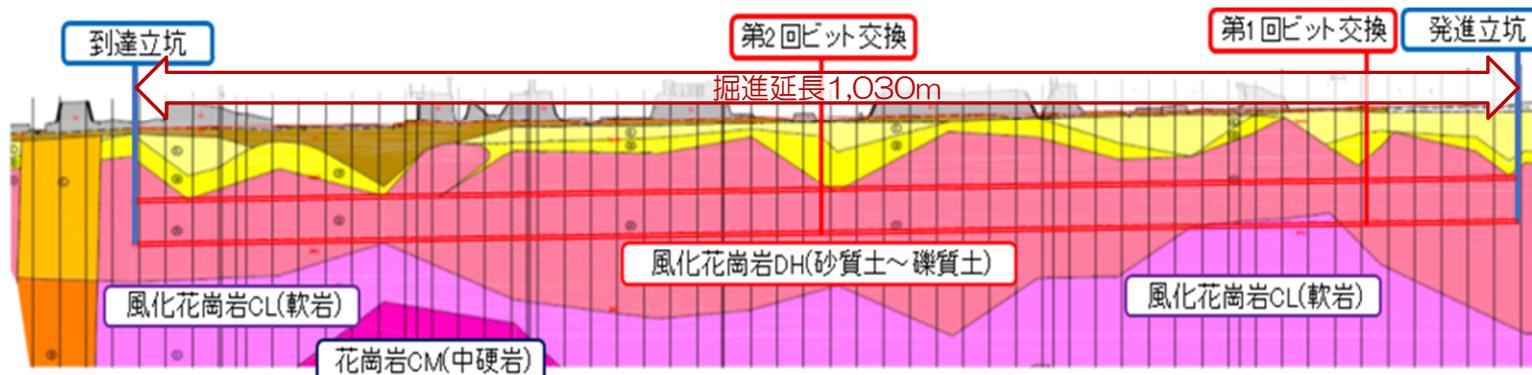
シールド断面の地質(施工前の想定)

- ・D_H級の風化花崗岩(N値50~300)が主体
- ・一部、C_L級の風化花崗岩(一軸圧縮強度5MN/m²以下)

- ・河床への漏気、小陥没の原因と推定される「方状節理」の事前把握は困難(過去にも同様の原因と考えられる陥没事例は複数ある)
- ・当初計画時は、硬質な土砂相当の地盤と評価(コア観察含む)
- ➡ビット交換時の原位置試験より16MN/m²の軟岩を確認(想定より3倍上の強度)
- ・強化型先行ビットを主体とした摩耗対策によりビット交換は不要と想定
- ➡2回のビット交換へ計画変更(ローラーカッターは地盤の強度不足による回転不良と切削土の付着による偏摩耗リスクを考慮し不採用)

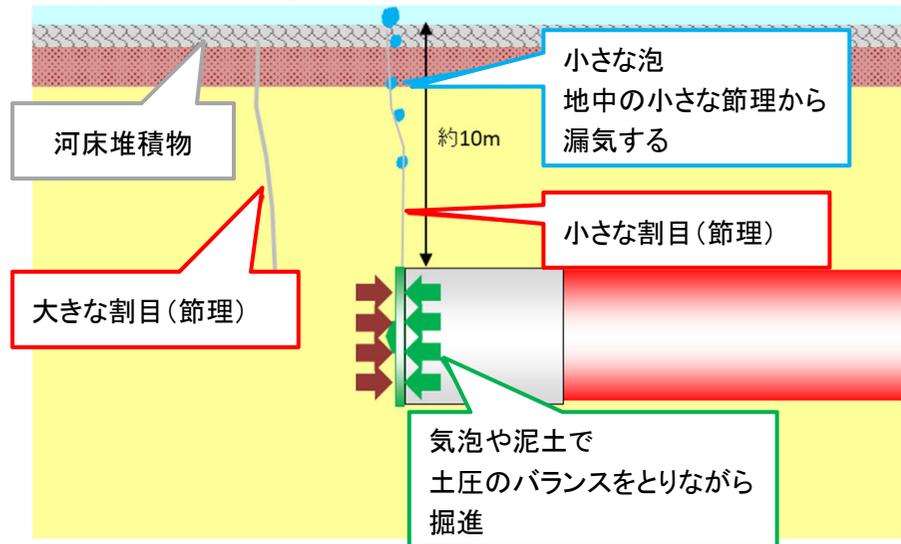
- ・細粒分の多い硬質地盤に適した添加材として気泡材を使用
→風化花崗岩の特徴である方状節理と気泡に起因する漏気、小陥没が発生

＜方状節理が小さい場合（漏気）＞

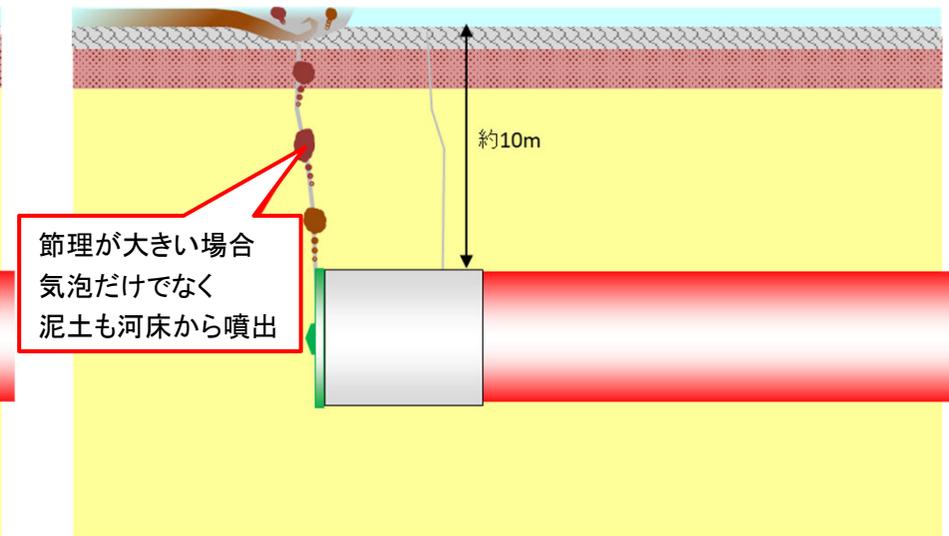
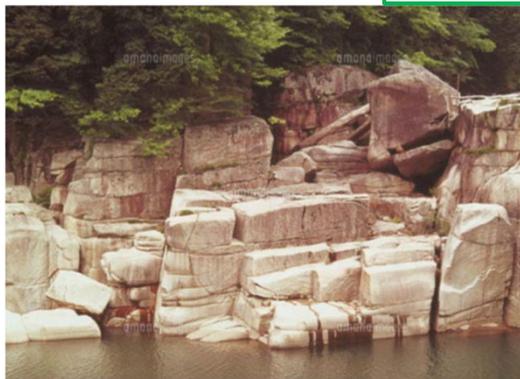
＜方状節理が大きい場合（泥土の噴出）＞

方状節理のイメージ

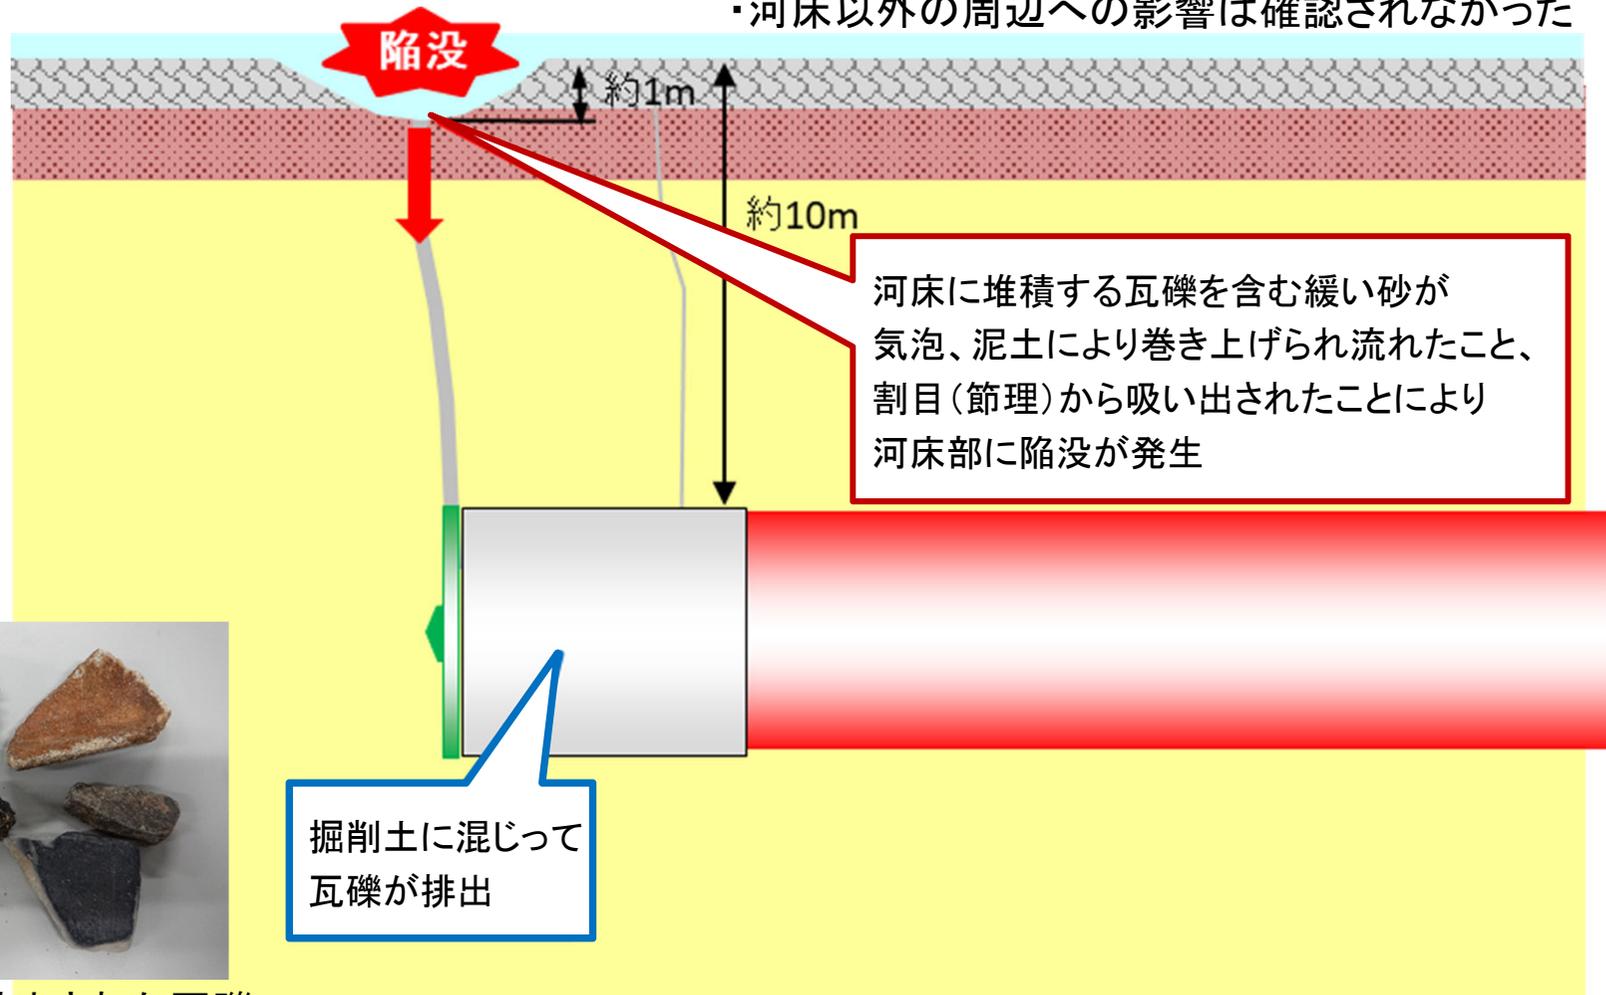
- ・漏気・逸泥の確認後2時間程度で陥没
- ・河床以外の周辺への影響は確認されなかった

掘削土と共に排出された瓦礫

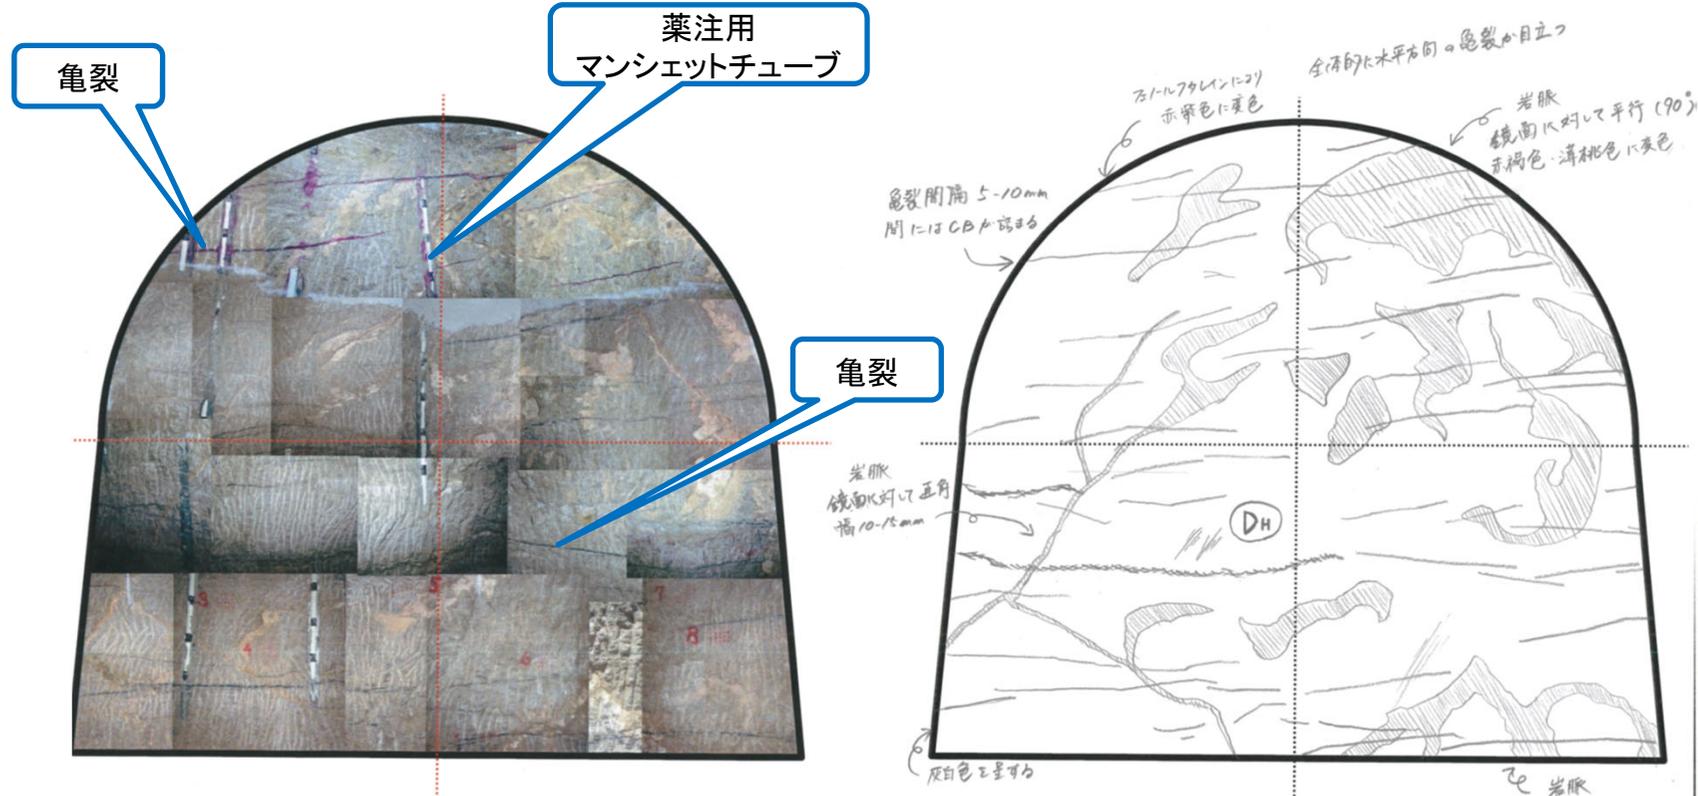
◆切羽観察結果（第二回ビット交換時に実施）

- ・亀裂(節理)は5～10mm幅の水平方向へ発達したものが多く
- ・全体的に硬質でハンマーの強打により叩いた部分の表面のみ崩れる
- ・深層部は硬く、機械掘削を行う場合はリッパが必要となる程度の強度を示す
- ・掘削断面で一様ではなく、部分的に想定以上に硬い個所あり
- ・第二回ビット交換時に原位置試験を実施 → 平均16MN/m²(想定以上の強度)
