事例 1 - 3 (切羽圧管理、掘進停止再開に関する事例)

泥水式シールドのトラブル事例とその対応

事例 2 - 1 4 (掘進停止再開に関する事例)

泥土圧シールドのトラブル事例とその対応

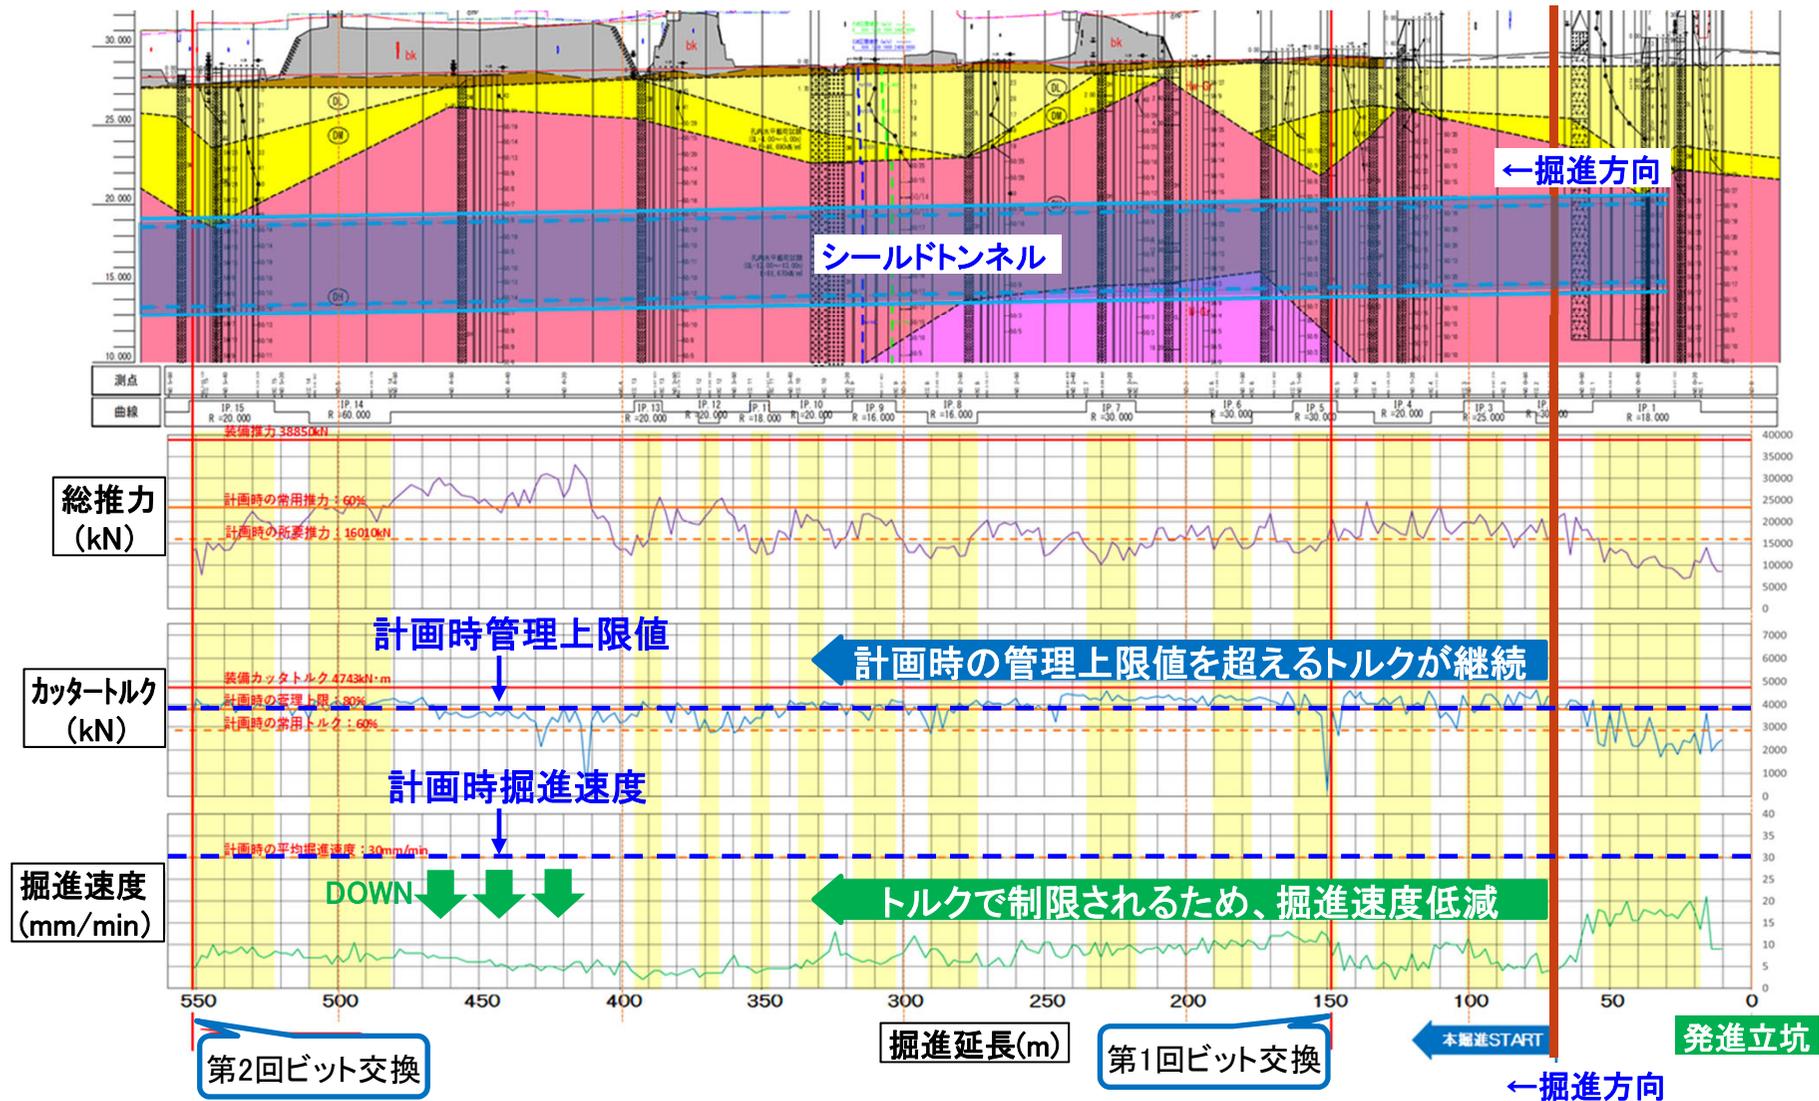
カッタートルク上昇に伴う掘進速度低下 → ビット早期摩耗対策・閉塞対策が必要

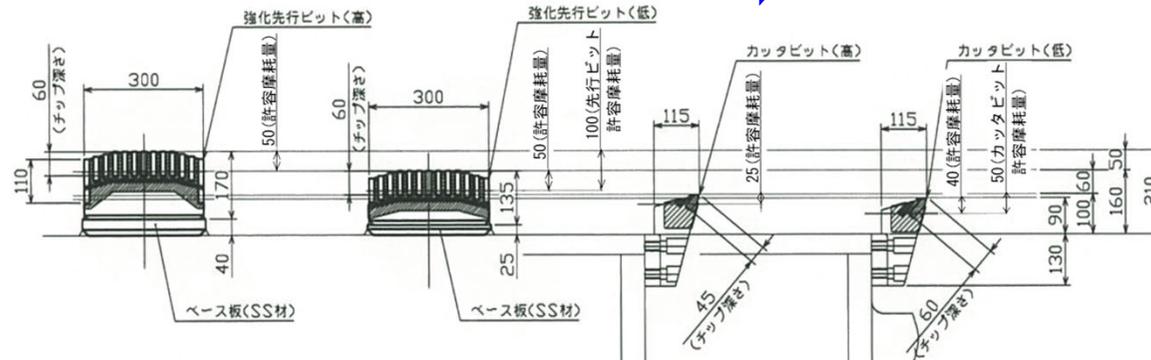
- ・強化型先行ビット: 増設および高低差配置
- ・カタビット: 高低差配置

➡ ビットの長寿命化

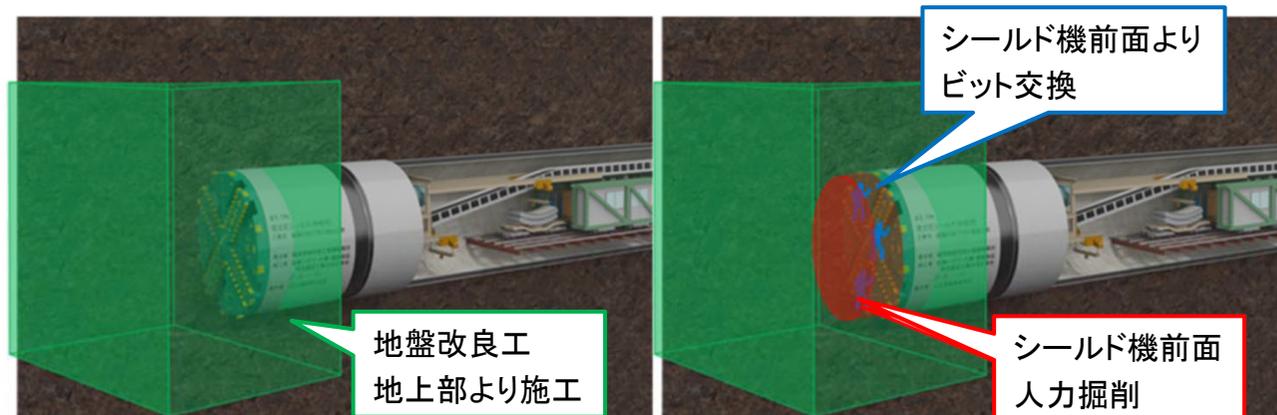
ビット交換イメージ

- ・2回のビット交換(地上から地盤改良可能な箇所に限定)を実施する計画へ変更
 第1回:掘進延長136m地点(ビット改造, 面板改造等含む)
 第2回:掘進延長542m地点(残り約500mをビット交換なし)

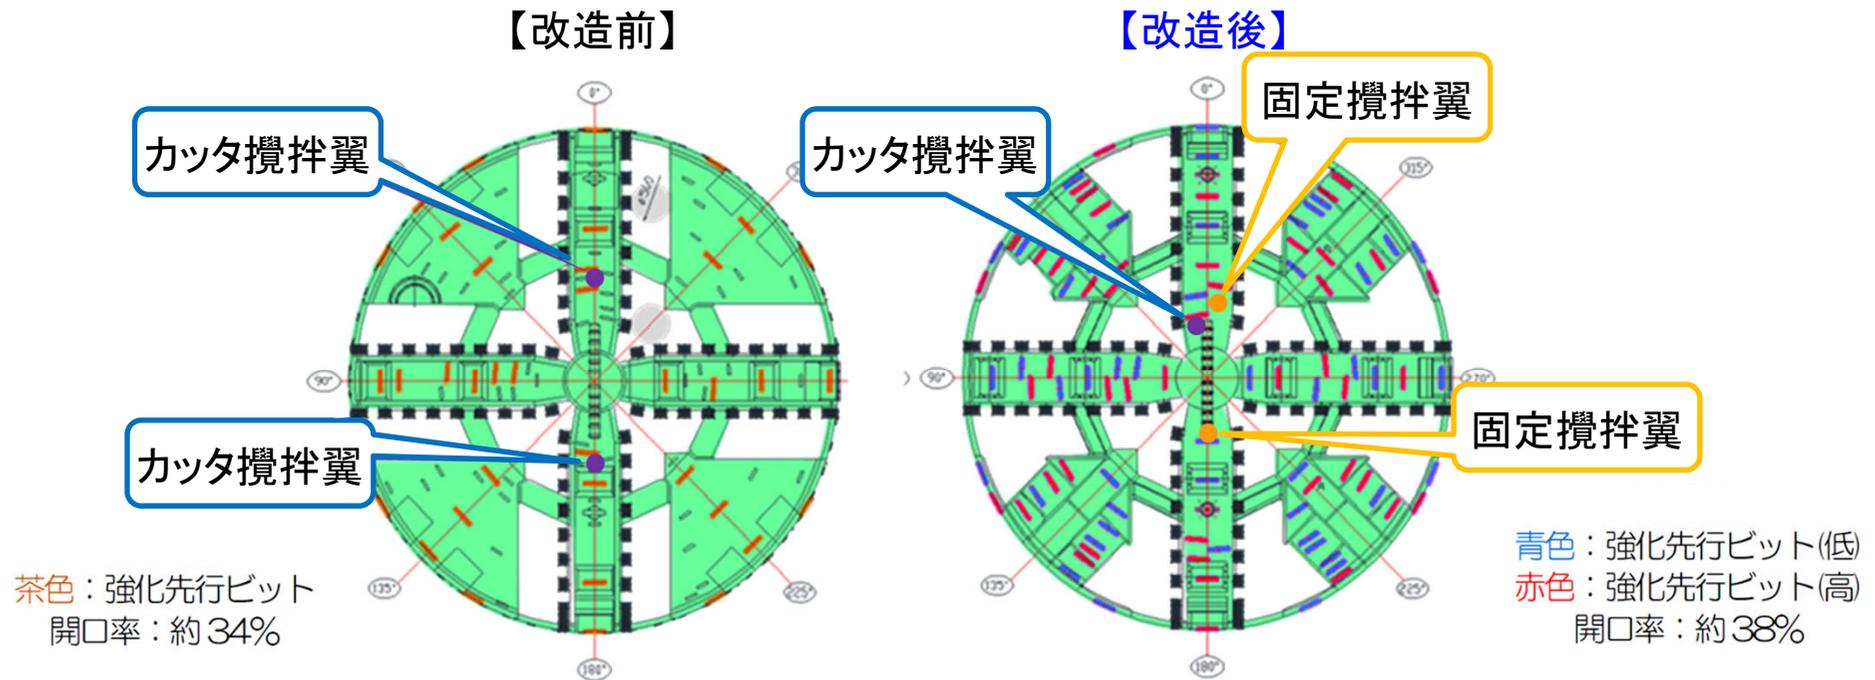
面板の改造と攪拌翼の追加

- ・1回目のビット交換時にカッタ中央部に掘削土砂の閉塞を確認
- ➡補助面板の一部を切り欠き，面板の開口率を34%から38%に拡大
カッタ中心付近への攪拌翼の追加等を実施

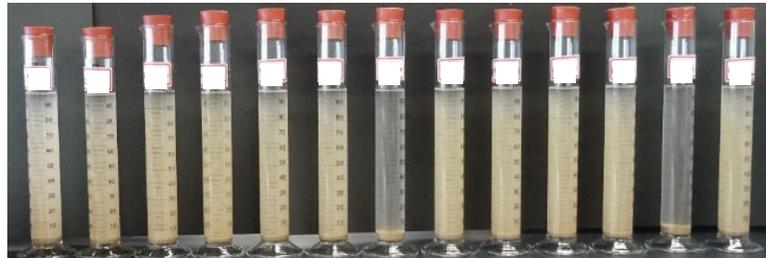
分散剤添加による分散確認(切削土)

時間経過で、一部の分散剤で土粒子が沈降したもののほとんどの場合で分散しており、土粒子の団粒化は認められない

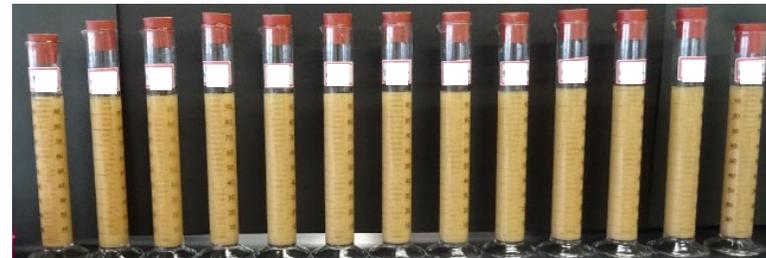
分散剤添加による分散確認(泥土)

時間経過で、いずれもの泥土も分散しており、団粒化は認められない

➡チャンバー内で分散しており、攪拌抵抗の増大にはならない

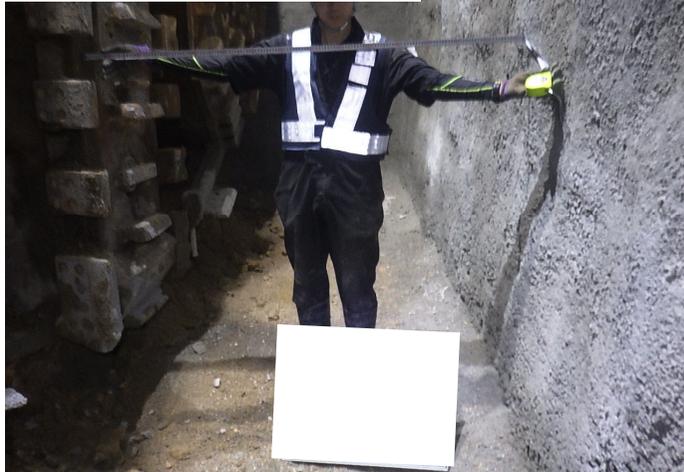
カッタ前面の作業スペース

ビット溶接状況

- ・高低差配置によるビットの長寿命化と2回のビット交換で全線掘進完了
- ・高トルク、低掘進速度の状態は解消されず
- ・第2回ビット交換時に原位置試験を実施 → 一軸圧縮強度 $16\text{MN}/\text{m}^2$ を確認
- ・第1回目に実施した面板改造、攪拌翼の追加、添加材の変更により面板・ビットへの掘削土砂の固着やチャンバーやスリットの閉塞はほぼなくなった

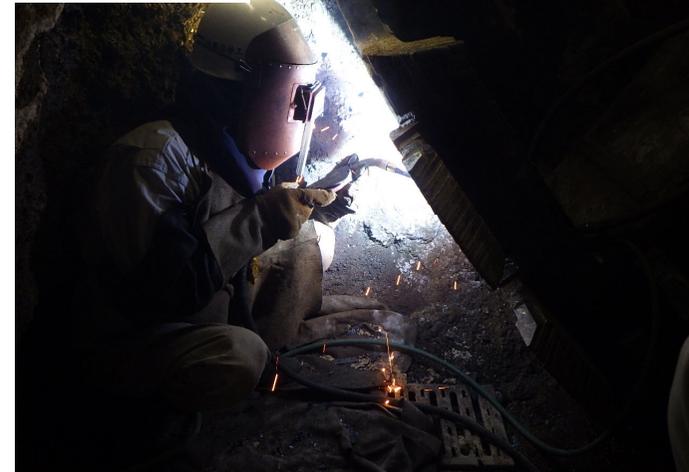
ビット交換状況

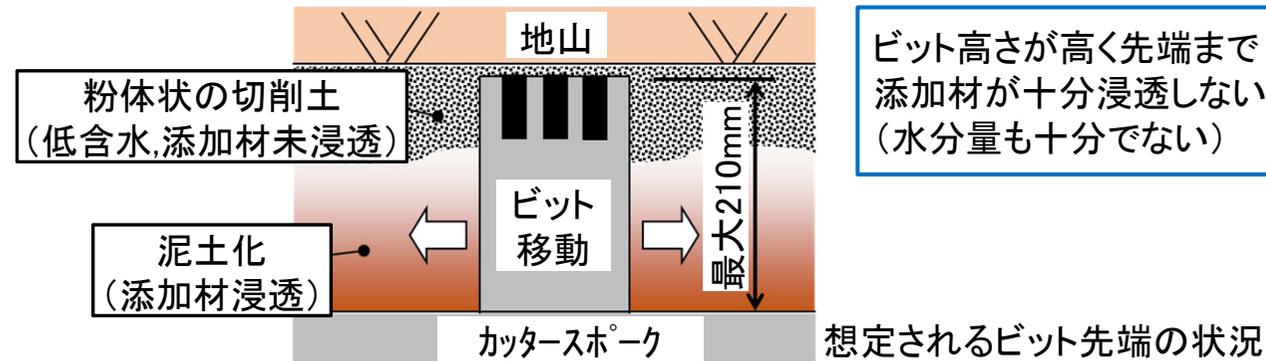
- ・塑性流動性の確保により、**面板やチャンバーへの掘削土砂の固着・閉塞は改善**
(カッタートルクにおける摩擦抵抗、攪拌抵抗は低下)
- ・一様な地山ではなく、**部分的に想定以上の強度を有していた**
(切削抵抗増。ただし、ビット交換後の再掘進開始時や、毎リングの掘削開始時にはトルクは小さく、地山強度の影響は限定的)
- ・**高トルク, 低掘進速度の状態は解消されず**

- ・ビット高さが大きく、添加材注入孔から離れていると切羽面に添加材が浸透しにくい
 - ・**含水量の小さい岩盤が対象で、地山からの地下水の供給が期待できない**
 - ・泥土圧で拘束されている
- ➡ 仮説: 岩盤の切削ズリの**塑性流動性が十分確保できず、ダイレイタンシー効果によりせん断抵抗が増大**

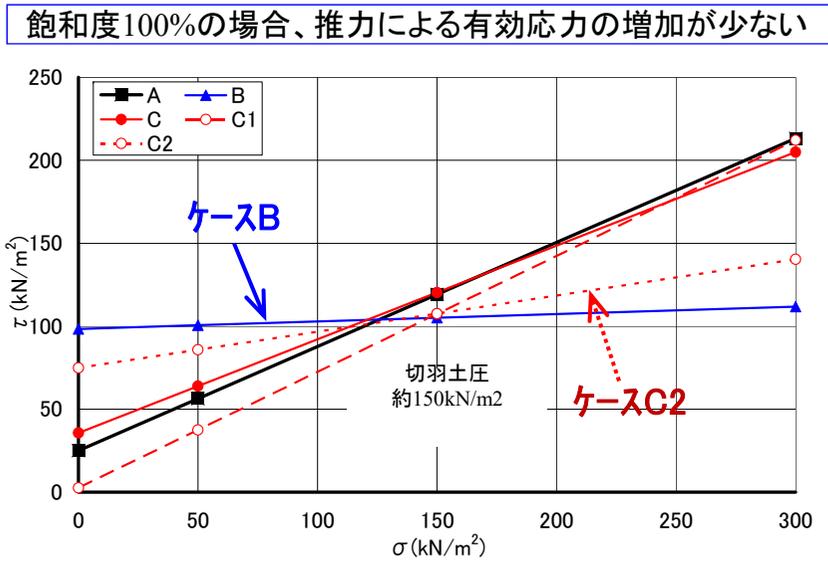
切削土 (砂状)

- A: 切削土.....ビットで切削された直後の土の含水比を自然含水比(15%程度)に調整した試料. 不飽和.
- B: 飽和切削土...Aを飽和させた試料
- C: 泥土.....Aに現場配合の添加材を添加した試料
- C1: 泥土.....Cに対して添加材が不足した試料. 不飽和
- C2: 泥土.....Cを強制的に通水飽和させた試料

有効応力の増加により圧縮、固結⇒かみ合わせによりせん断抵抗増
 ⇒切羽全面でビット先端にまで十分な添加材や水分の供給が必要

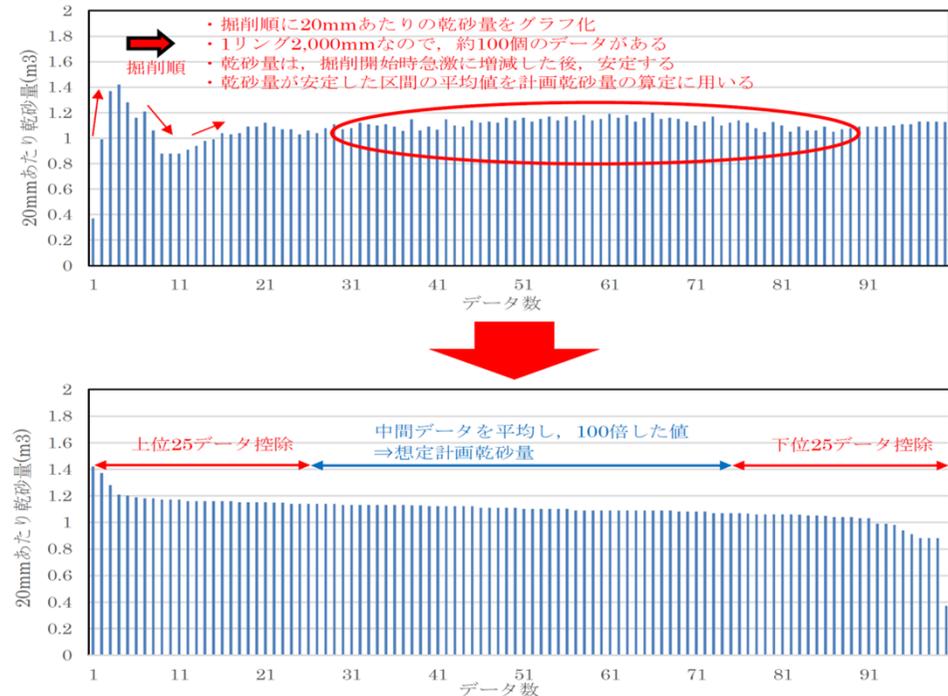
■乾砂量の評価

- 乾砂量算出において，従来型と新横浜方式を併用.
- 掘進停止時の土量測定・積算を実施.
- 土質情報を3次元CIMに登録し，リアルタイムに利用.
(切羽の土質構成や理論乾砂量の計算区間を細分化)
