シールドトンネル工事における  
トラブル事例と改善点

# ■トラブル事例 整理番号 1-7 ①トラブル概要

# ■トラブル事例 整理番号 1-10 ①トラブル概要

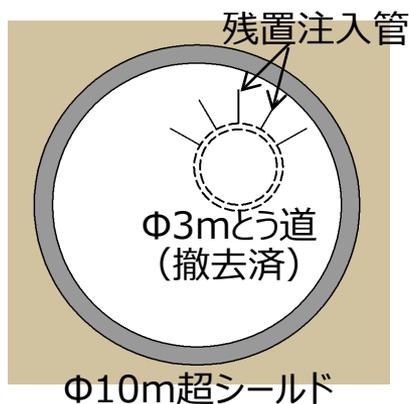
シールド断面概要図

シールド概要	地表影響	トラブル発生状況
泥水式シールド シールド径 Φ10m～ 土被り 14m～34m 地質 砂・粘土・礫 (洪積層)	無し	シールド路線に干渉するφ3mの既設とう道が事前に撤去されていたが、その外周部に薬液注入用と思われる約40mm径の鋼管が地中に多数残置されていたことで、シールド掘進中にこの支障物（鋼管）を取り込み、排泥管等の閉塞を繰り返した。 <u>鋼管が出現した区間：約500m</u> <u>掘進一時停止：約200回</u> ※トラブル発生時期：2005年度

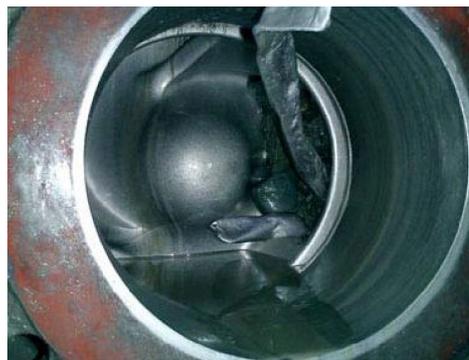
排泥ポンプ閉塞状況

- 排泥管への注入管の閉塞に伴い、一時的な切羽水圧の上昇が見られ、地上部への泥水噴出、切羽圧変動による崩壊等の懸念があったため、次に示す対策を実施した。

- 切羽圧の変動防止①：予備排泥管の使用、送排泥バイパスバルブの断続的な開放操作により切羽水圧の急激な変動を防止し、切羽の安定を図った。
- 切羽圧の変動防止②：排泥ポンプ圧力の変動を監視し、異常時は速やかにシールドを停止して、排泥管やポンプの閉塞物をこまめに回収することで急激な圧力変動を防止した。
- 泥水比重調整：泥水比重を高め周辺地盤への逸水防止を図った。
- 裏込め注入管理：裏込め注入量を増やし、圧力管理（切羽水圧 + 100kPa以上）を徹底して入念な注入を行った。
- 地表面測量・監視の強化：影響区間の測量、監視の頻度を増やし、シールド通過3ヶ月後までこれを継続した。

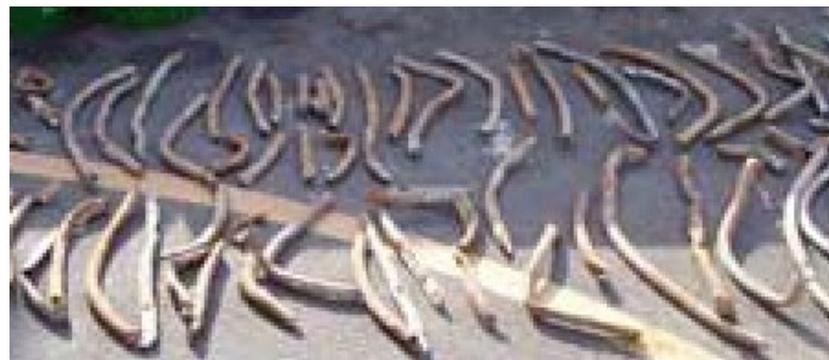
回収された支障物 (注入用鋼管)

- シールド路線に干渉する「既設とう道」の位置、構造は十分に調査され、とう道の本体は別工事で事前に撤去されていた。
- 「既設とう道」の仮設物の情報が無く、注入用鋼管の正確な状況を事前に把握できなかった。

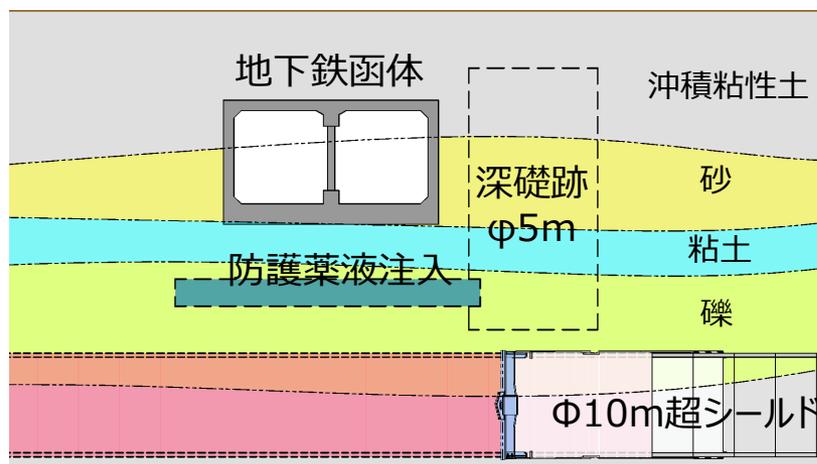
シールド縦断図 (地下鉄交差部)

シールド工事概要	地表影響	トラブル発生状況
泥水式シールド シールド径 Φ10m～ 土被り 14m～34m 地質 砂・粘土・礫 (沖積・洪積層)	無し	既存地下鉄直下のシールド近接施工にあたり、地下鉄函体の側部にΦ5mの深礎による仮設立坑を設置して防護薬液注入が施工された。この仮設立坑は流動化処理土で埋め戻されていたが、シールドがこの直下を通過する際に地山崩壊探査装置の伸びが測定され、仮設立坑跡の地盤に緩みが確認された。 ※トラブル発生時期：2004年度

- シールドが深礎立坑跡の直下を通過する際に地山探査装置の伸びが測定され、シールド直上部の地盤に緩みが確認された。

- 泥水比重調整：泥水比重を高め周辺地盤への逸水防止を図った。
- 地山探査：地山探査装置によりシールド機頂部の空隙の有無を全リング計測して、裏込め注入管理に反映した。
- 裏込め注入管理：地山探査装置の計測値に応じて、裏込め注入量を増やし、圧力管理と合わせて入念な注入を行った。
- 測量・監視の強化：地下鉄及び立坑跡周辺部の計測、監視の頻度を増やし、シールド通過3ヶ月後までこれを継続した。

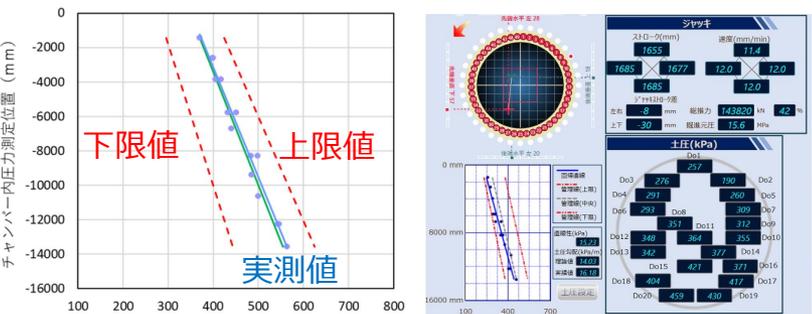
目的	対象	改善策・対応技術	内容・説明図等
切羽安定 圧力制御	泥水泥土 共通	<b>切羽圧リアルタイムモニタリング</b> 複数の切羽圧力計のデータを可視化して、理論圧力の上下限值以内であることや切羽圧勾配の直線性をリアルタイムで管理する

<p>切羽圧勾配グラフの例</p> <p>管理モニターの例</p>
切羽安定 閉塞防止 逸水防止	泥水	<b>複合式シールド</b> 泥水式シールド工法で逸水や崩壊が懸念される地盤で、泥水式から泥土圧に変換できるシールド方式（スクリーコンベヤ装備）

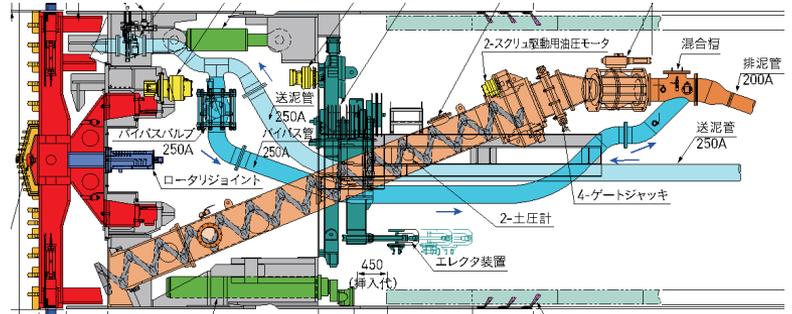
<p>複合式泥水式シールドの例</p>
切羽安定 閉塞防止	泥水泥土 共通	<b>カッター閉塞制御板</b> 巨礫や硬質粘土塊による閉塞が懸念される地盤において、カッターのスリット部に制御板（仕切り板）を設置することで取り込みを制御し、排泥管等の閉塞を防止する。

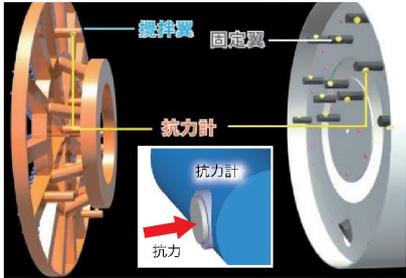
目的	対象	改善策・対応技術	内容・説明図等
<p>切羽安定 圧力制御 塑性流動</p>	<p>泥土</p>	<p><b>塑性流動性モニタリング (抗力計)</b>                      チャンバー内の攪拌翼、固定翼に抗力計を配置することで、チャンバー内土砂の硬軟 = 塑性流動性をリアルタイムで判定し改善状態を確認するシステム</p>	<p>塑性流動化モニタリング 抗力計の配置例</p>
