# 1. トンネル工事の特性

# トンネル工法の技術的変遷

# トンネル工事(NATM工法)の施工フロー

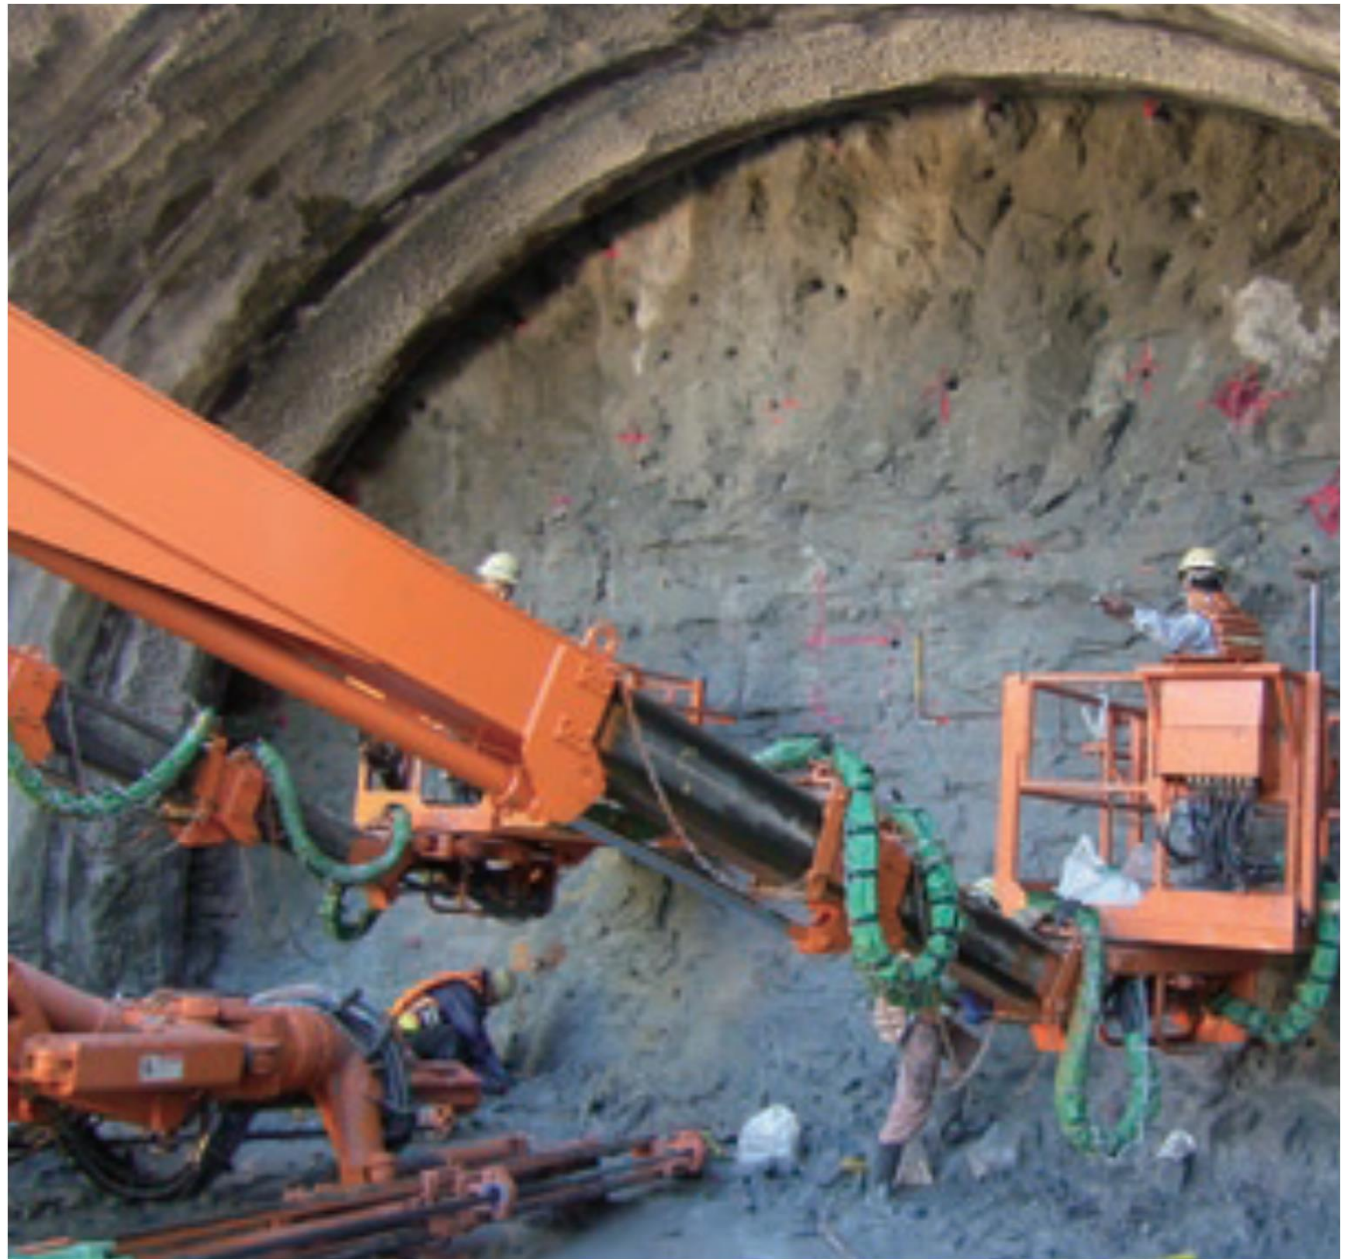
装薬作業状況

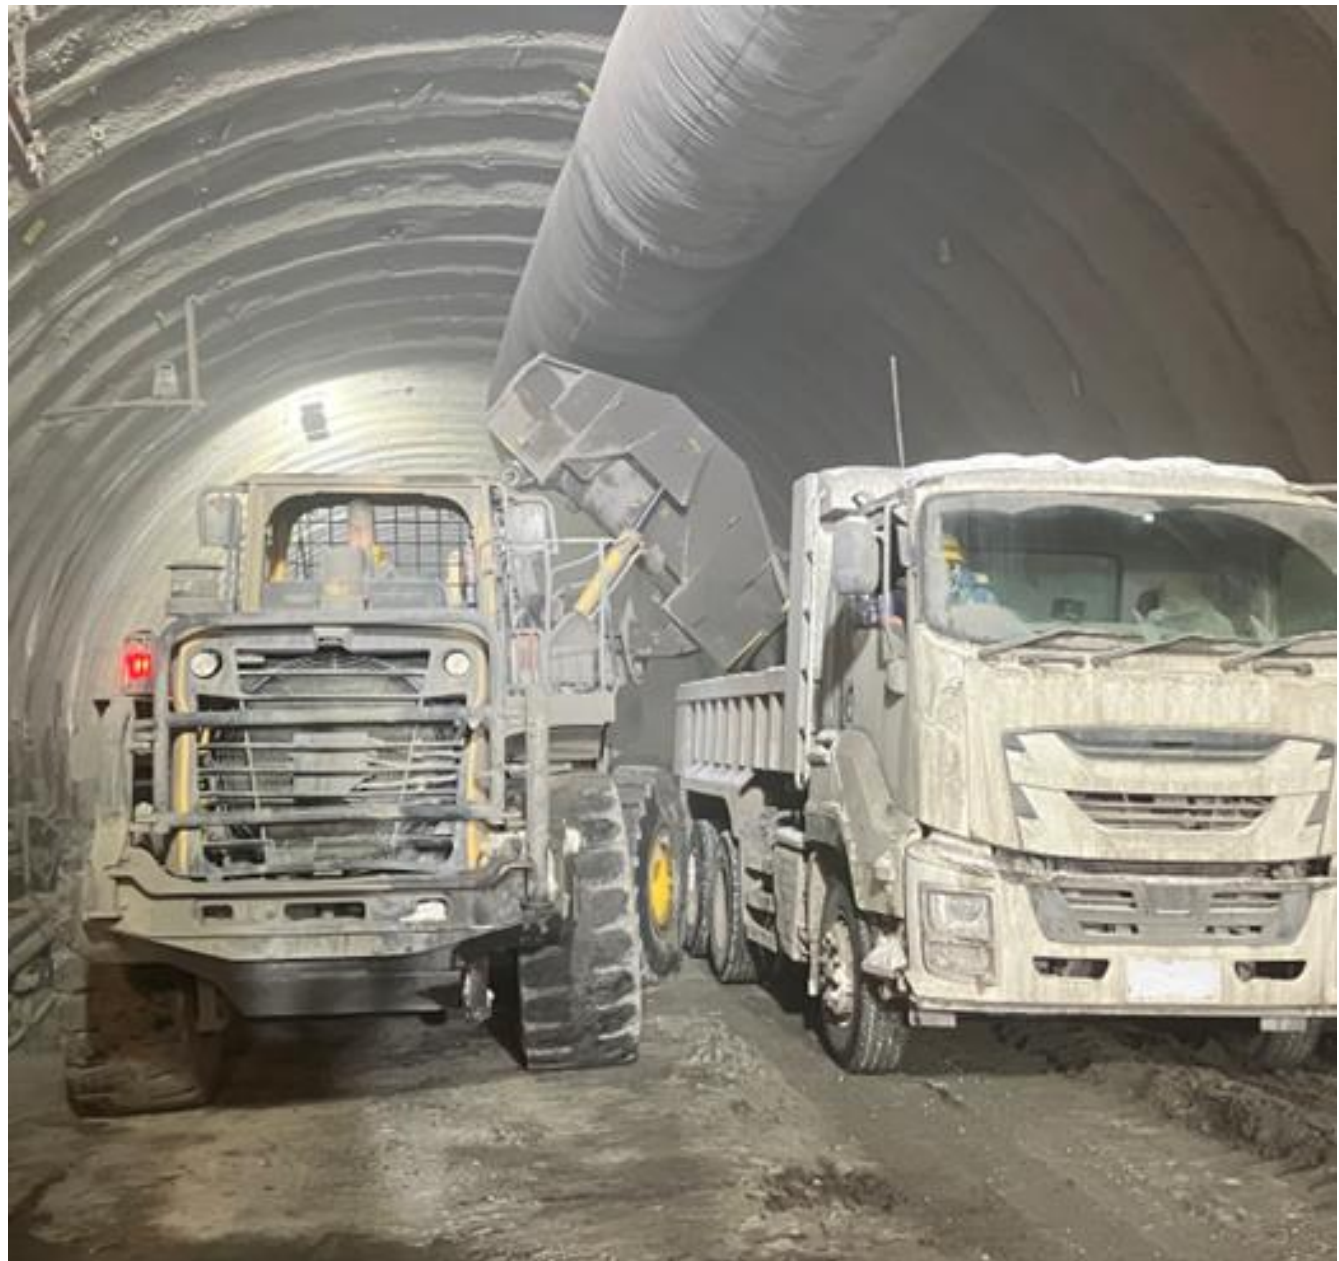
ずり積込作業状況

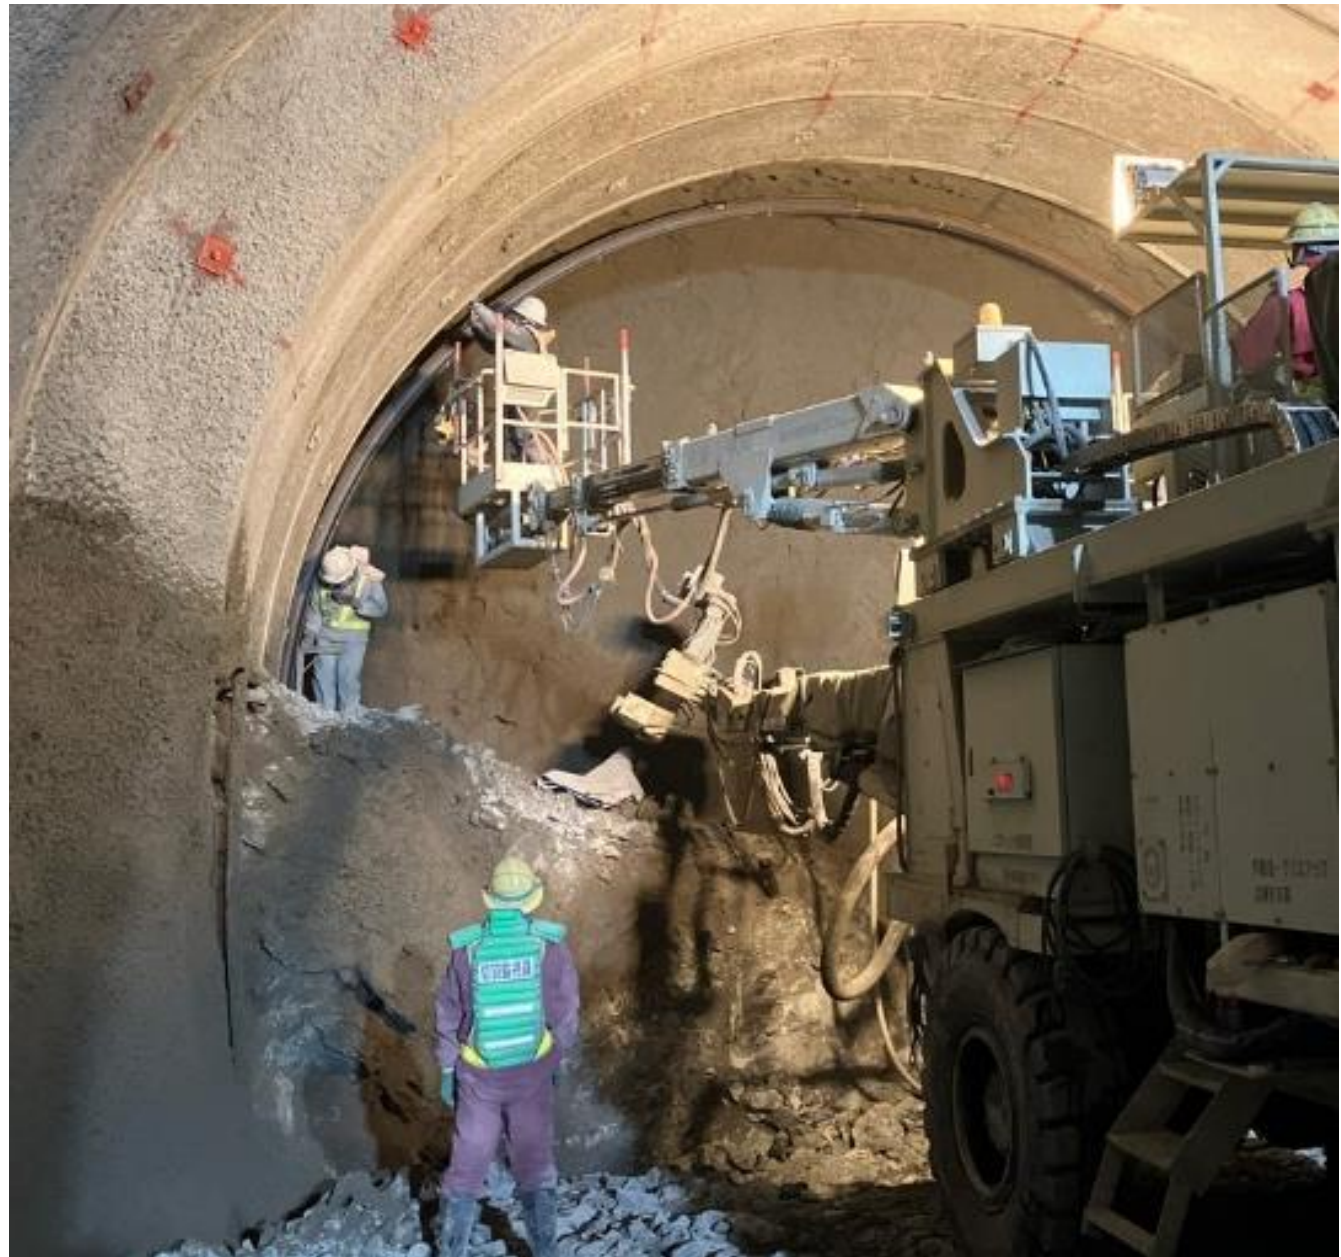
鋼アーチ支保工材ボルトナット仮締作業状況

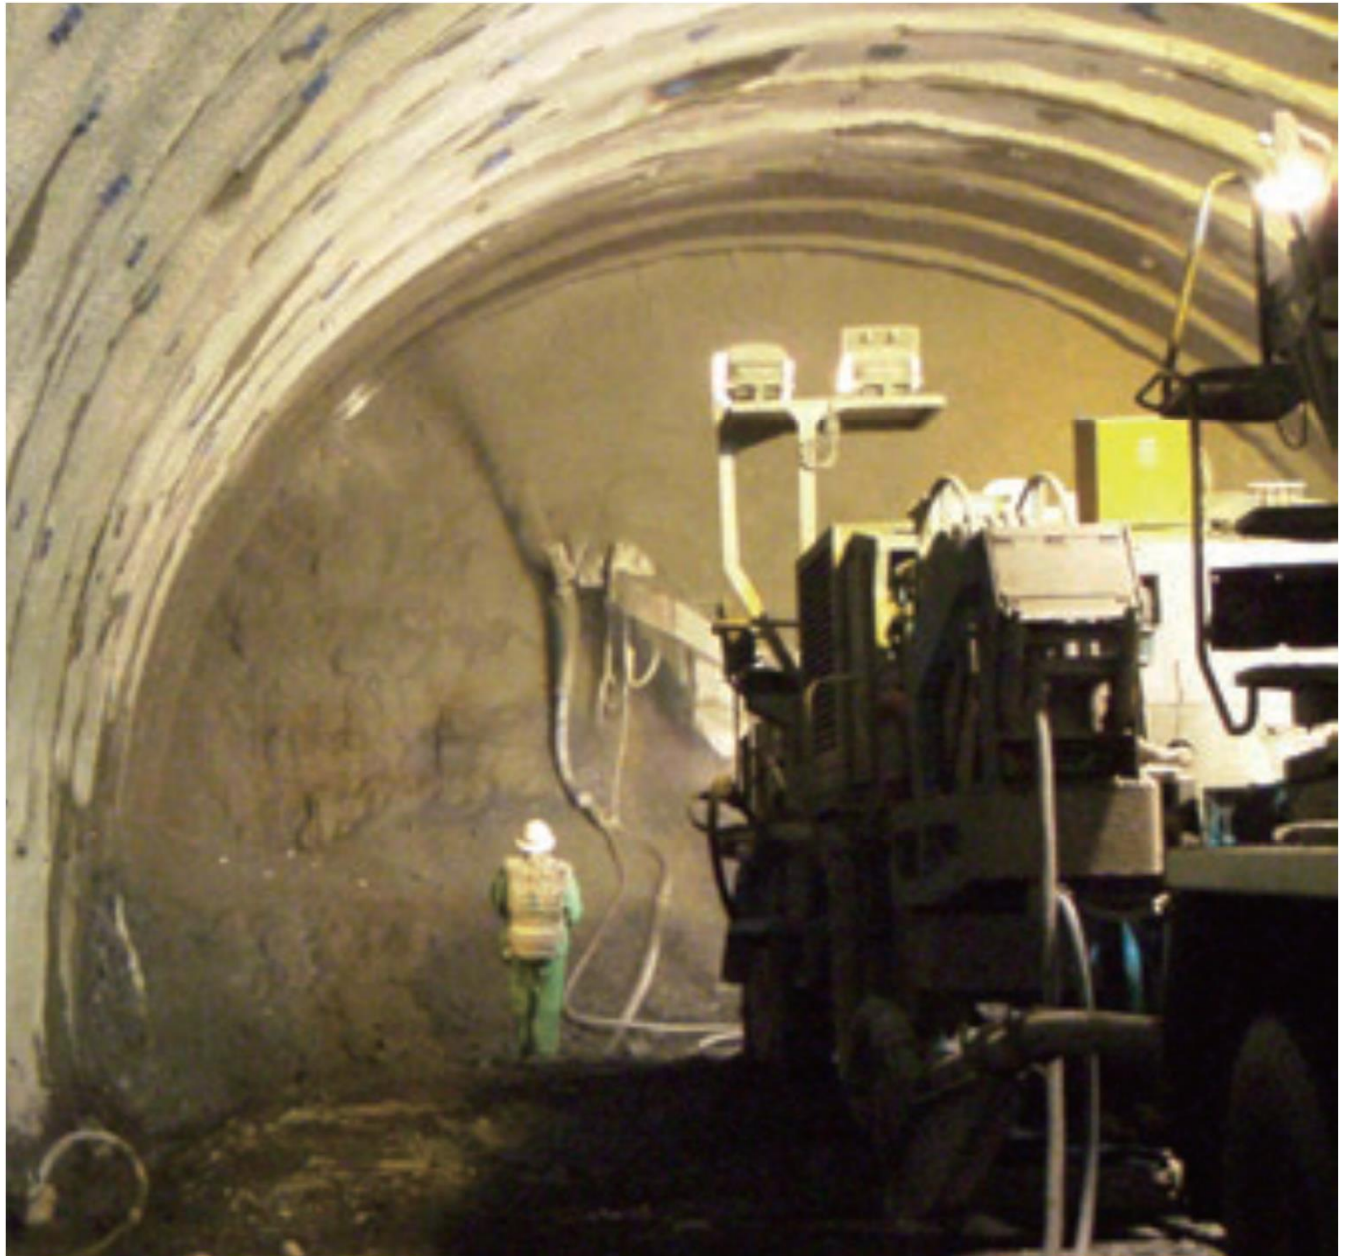
コンクリート吹付作業状況

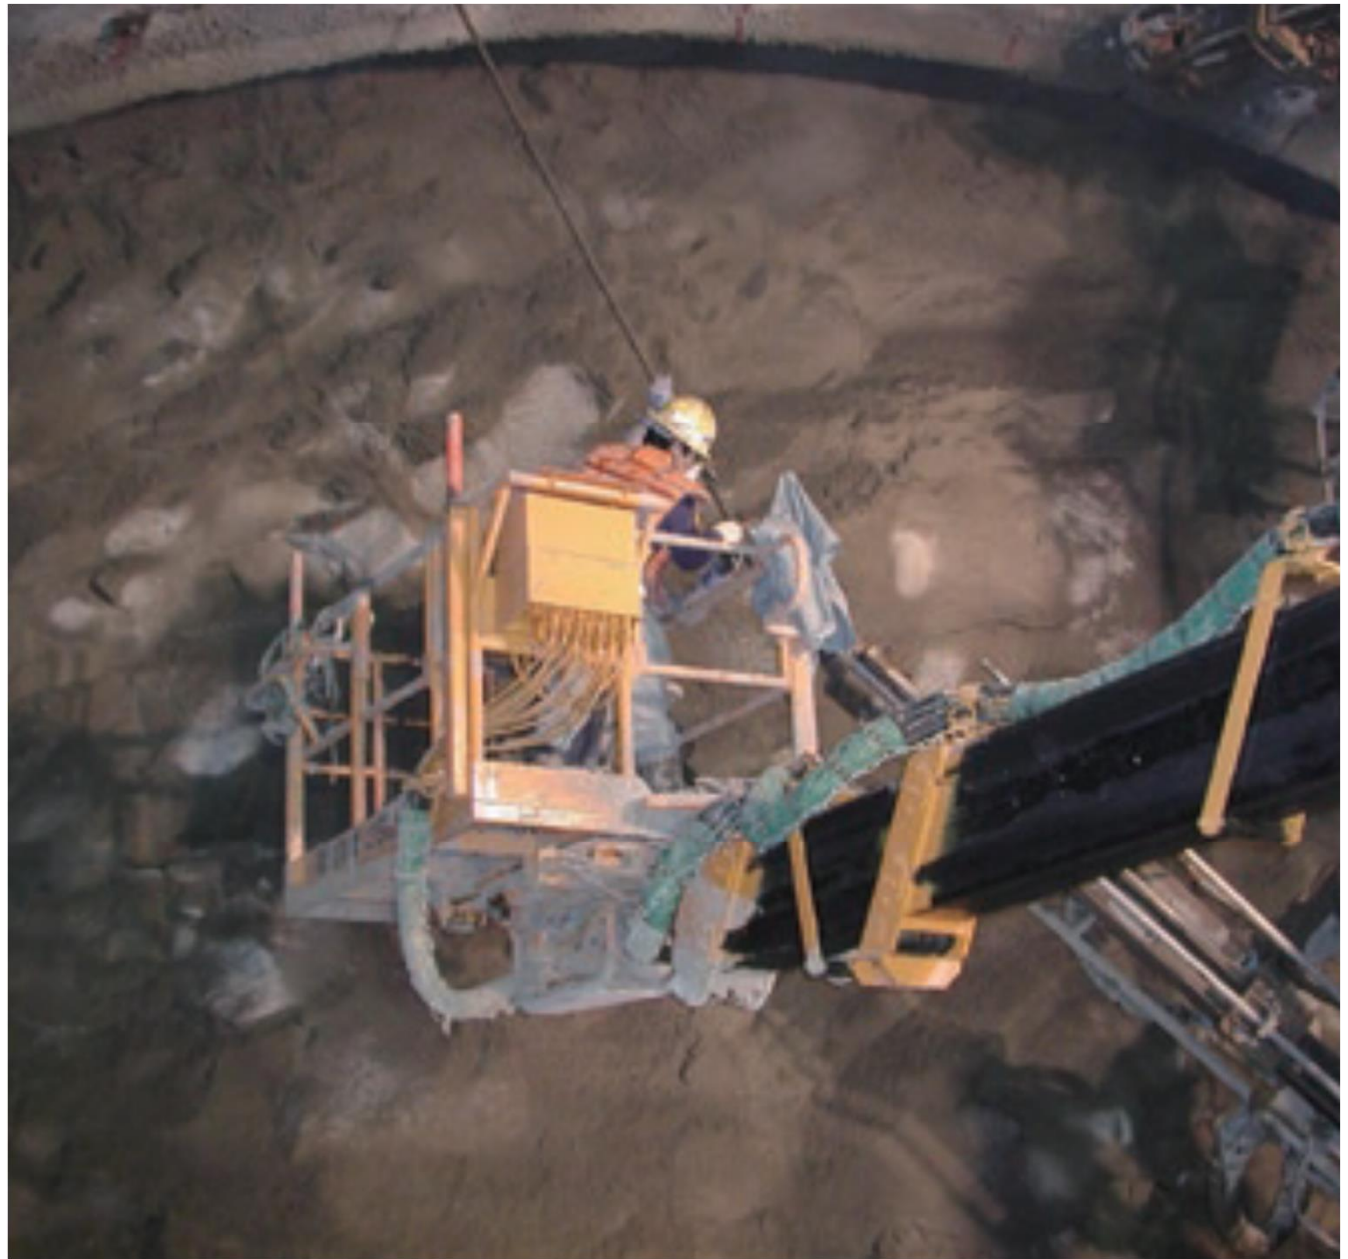
ロックボルト挿入作業状況
