建設技術研究開発費補助金総合研究報告書

1. 課題番号 第41号
2. 研究課題名 SAAMジャッキを用いた効果的なアンカーのり面の保全手法の開発
3. 研究期間 平成20年度-平成21年度
4. 代表者及び研究代表者、分担研究者

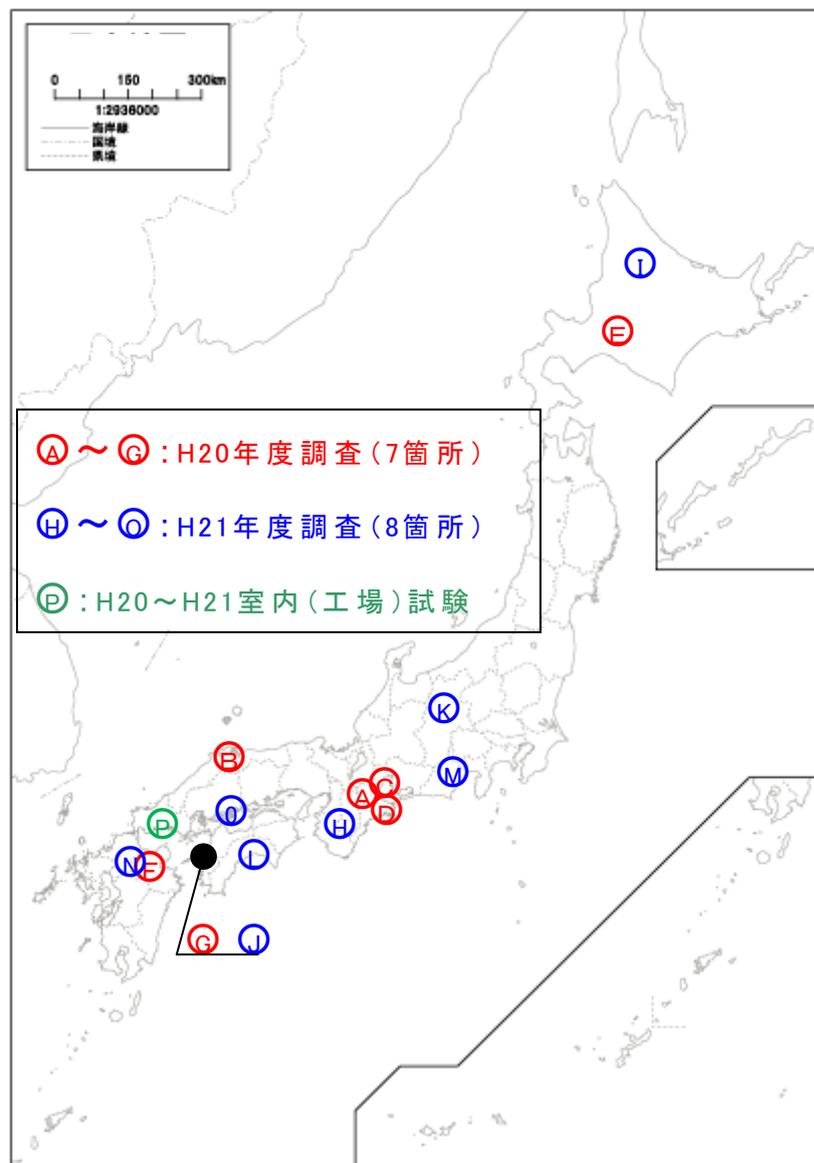
図7.2.1.1 試験実施箇所一覧

アンカー残存緊張力の面的調査は※G地点（H20年度）・J地点（H21年度）は同現場
図7.2.1.1に示す，平成20年度は7カ所，平成21年度には8カ所の合計15箇所を実施した。面的調査の結果，のり面の緊張力は一様な分布を示さないこと，アンカー緊張力の変化は背面の地質状況等に関係することを明らかにした。また，平成20年度，平成21年度に1回ずつ，リフトオフ試験特性等の確認のため，室内（工場）試験を実施した。

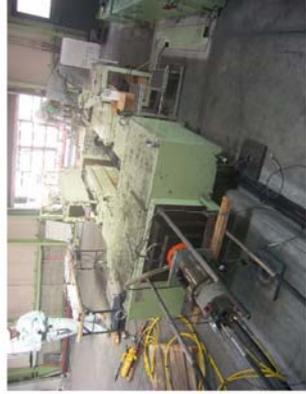
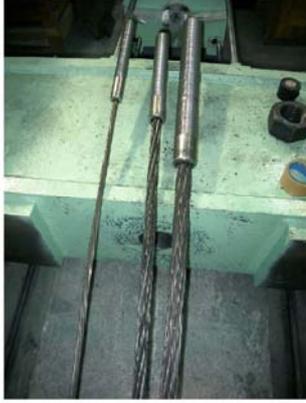
<p>地点：P地点 地区：中国地区 試験時期：H21年9月, H21年10月 室内（工場試験） アンカー種類：SEEE F20UA、70UA、100UA、SFL-3 使用ジャッキ：SAAMJ-N1000, N600, N300</p>

<p>図-4 F70UAのリフトオフ試験結果</p>

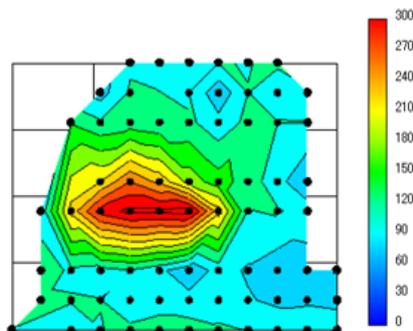
図7.2.3.1 全数調査の結果

図7.2.3.1に全調査の結果を示す。本地点における設計アンカー力260kN対し、法面の緊張力分布を見ると、中央部付近では残存緊張力が300kN以上で、設計アンカー力を120%超えた過緊張の領域が存在する。また、その他の領域は90kN程度以下で、設計アンカー力に対し40%以下の分布となっている。このように、本法面では残存緊張力が一様な分布を示さないことが判る。

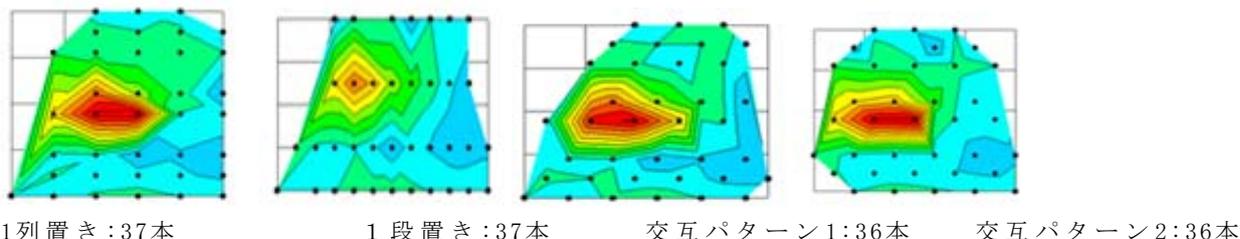
図7.2.3.2 1/2程度の調査

図7.2.3.2に1/2程度の調査の結果を示す。調査は、1列おき、1段おき、交互1、交互2について行った。その結果、1列おき調査と1段おき調査は分布傾向に違いがみられ、列、段を飛ばす調査地点の選定を行った場合、全数調査の分布と異なることが考えられる。これに対し列、段の飛びがない交互調査では、パターン1、パターン2ともに全調査とほぼ等しい分布を示す。

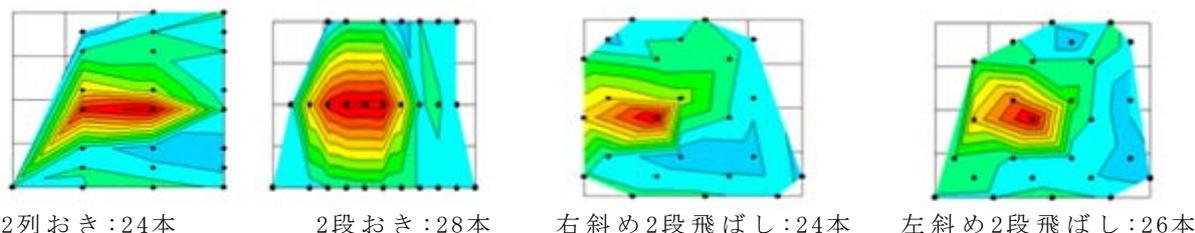
図7.2.3.3 1/3程度の調査

図7.2.3.3に1/3程度の調査結果を示す。調査は、2列おき、2段おき、右斜め2段飛ばし、左斜め2段飛ばしについて行った、その結果、2段おき調査および2列おき調査においては分布傾向に違いが見られ、1/2程度の調査と同様、列、段を飛ばす調査地点の選定には問題があると考えられる。これに対し、列、段に飛びがない斜め調査では、ある程度法面における過緊張の領域ある程度特定することが可能であると考えられる。

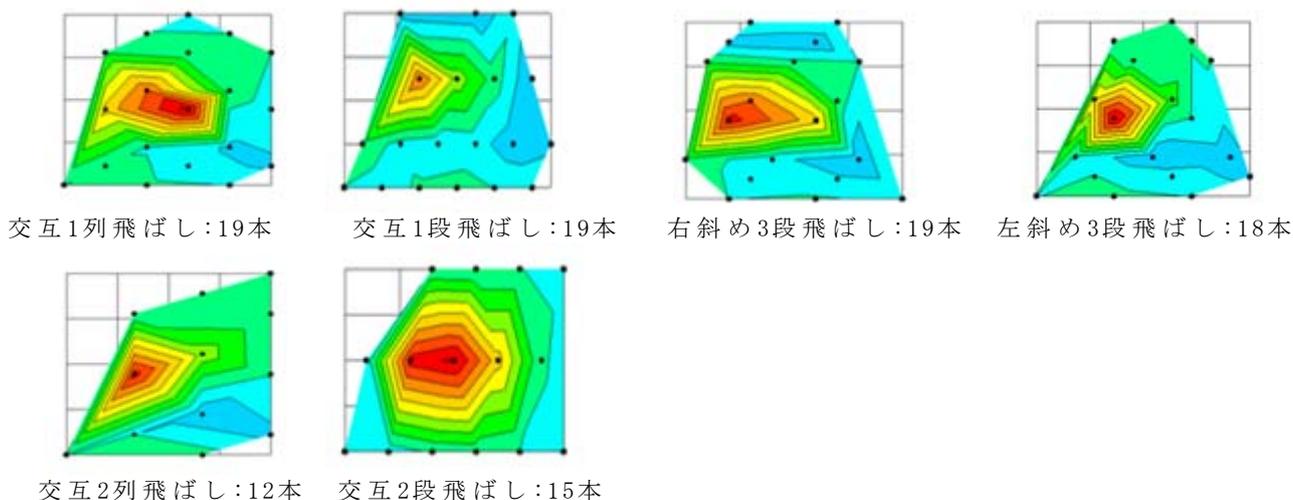
図7.2.3.4 1/4程度の調査

図7.2.3.4に1/4程度以下の調査結果を示す。調査は、交互1列飛ばし、交互1段飛ばし、右斜め3段飛ばし、左斜め3段飛ばし、交互2列飛ばし、交互2段飛ばしについて行った。その結果、列、段を飛ばす、交互1列飛ばし、交互1段飛ばし、交互2列飛ばし、交互2段飛ばしの各調査を選定した場合、分布傾向に違いが見られ問題があると考えられる。しかし、列、段の飛びがない右斜め3段飛ばし、左斜め3段飛ばしの調査を選定することで、法面における過緊張領域をある程度特定することが可能であると考えられる。

全調査を行った法面を取り上げ、その結果を基に、調査地点の間引き方法による調査の信頼性について検討を行った。その結果、半数調査を行った場合でも、列、段を飛ばす調査を行った場合、実際の分布傾向と異なる傾向を示す可能性が明らかとなった。半数調査の場合、列、段に飛びがない交互調査を行うことで、全数調査とほぼ一致する分布傾向が得られることが明らかとなった。また、全数の1/3あるいは1/4程度の調査数であっても、列、段に飛びがない調査位置を選定することで、法面における過緊張領域をある程度特定することが可能であると考えられる。実際の調査では、1/3あるいは1/4程度のアンカーを対象に、列、段に飛びがない調査を実施し、まず問題のある領域の特定を行った上で、問題のある領域を中心に詳細な調査を実施することが効果的であると考えられる。

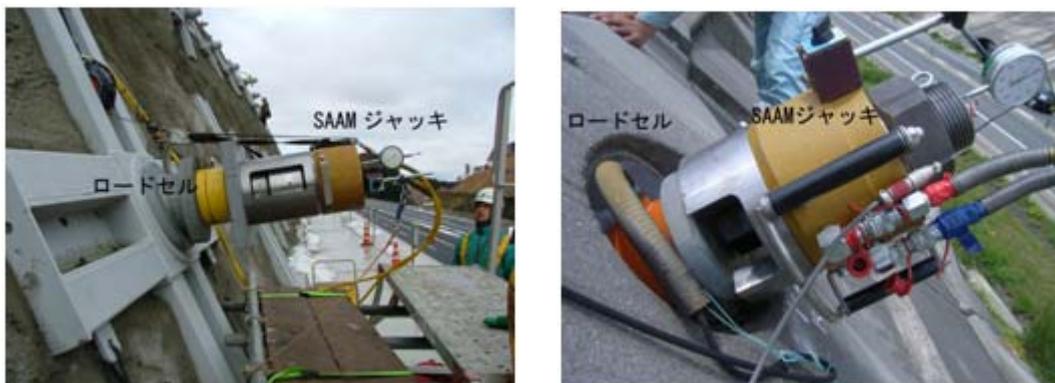
図7.2.4.1 試験状況

リフトオフ試験は、図7.2.4.1に示すスーパーフローテックアンカーおよびエスイーアンカーが施工された2地点のアンカーを対象に行った。A地点のスーパーフローテックアンカーは、設計アンカー力940kNのSFL-6で、B地点のエスイーアンカーは、設計アンカー力498kNのF100UAである。両アンカーの施工時期は、A地点は平成19年、B地点は平成12年で、両地点の背面地質はそれぞれ、A地点は泥岩および砂岩、B地点は泥岩である。また、両アンカーにはロードセル（A地点：共和電業製、B地点：東京測器製）が設置されており、アンカー緊張力の経時観測が行われている。リフトオフ試験は、小型・軽量のSAAMジャッキを使用してリフトオフ試験を行い、リフトオフに伴うアンカー変位、およびジャッキ荷重、並びにアンカーに設置されたロードセル荷重を求めた。

A地点の試験状況（スーパーフローテック） B地点の試験状況（エスイーアンカー）

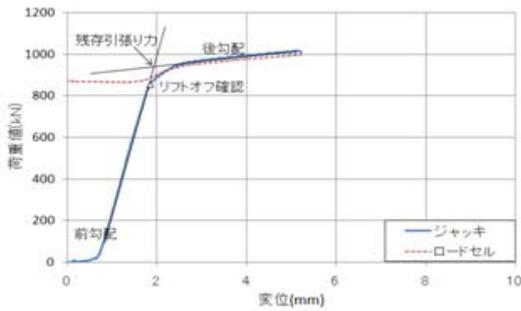
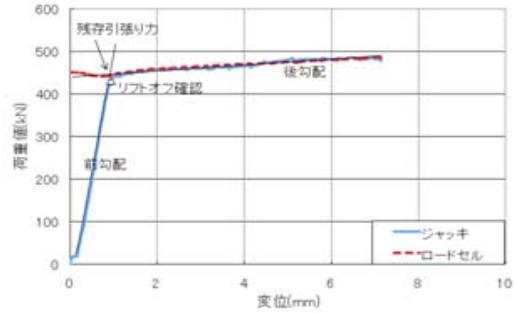
図7.2.4.2 リフトオフ試験結果とロードセル荷重値

図7.2.4.2にA地点およびB地点におけるリフトオフ試験結果を示す。両者とも、リフトオフ試験に伴うリフトオフ後のロードセル荷重と、ジャッキにより求まる荷重はほぼ一致する。ところで、両者の荷重－変位関係を比較すると、リフトオフ前の前勾配部分の直線から、アンカー体の伸びに起因するリフトオフ後の後勾配部分の直線との間の曲線は、A地点のアンカーでは緩やかな曲線を描くのに対し、B地点のアンカーでは折れ曲がった曲線となっている。リフトオフ試験中に目視で確認したリフトオフは、両図に示した△付近であり、A地点のアンカーでは前勾配の直線から外れ始める点、B地点のアンカーでは曲線の折れ曲がり点とほぼ一致した。ところで、前勾配と後勾配で折れ曲がるB地点のアンカーは、残存緊張力とリフトオフ荷重との差は20kN程度であるものの、緩やかな曲線を示すA地点のアンカーでは、両者の差は85kNと大きくなる。この結果、残存引張り力と実際のリフトオフ時の荷重値とは一致しないものの、前勾配と後勾配で折れ曲がった荷重－変位関係を示す場合、残存引張り力とリフトオフ荷重との差は小さくなるものと考えられる。

既設グラウンドアンカーの緊張力について、リフトオフ前後の直線の交点から求まる残存引張り力と、リフトオフ前のロードセルによる荷重値、およびリフトオフを確認した時点のジャッキ荷重値との比較を行った結果、2直線の交点から求まる残存引張り力と実際のリフトオフ時の荷重値とは一致しないことが示された。しかし、前勾配と後勾配で折れ曲がる荷重-変位関係を示す場合、両者の差は小さいと考えられた。

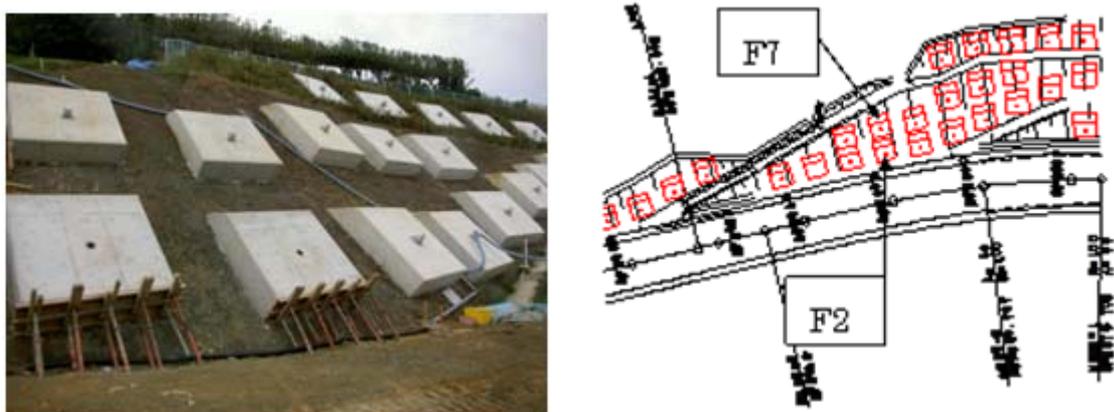
図7.2.5.1 アンカーの施工状況

調査地点の地質は、三波川帯に属する結晶変岩で、本地点は道路建設のため切土を行ったのり面にアンカーが施工されており、アンカー施工のり面は風化が進行している。アンカーの施工状況は図7.2.5.1に示すとおりで、調査対象とするアンカーの設計アンカー力、定着時緊張力は、それぞれ510.2kNで、使用されたアンカーは、KTBアンカーK5-5Hである。施工後の品質保証試験として1サイクル試験を実施され、荷重-変位関係を求められている。図7.2.5.2に両アンカーの1サイクル試験結果を示す。本試験では、受圧版の地盤への沈み込みの測定を行うため、受圧版表面の3カ所において変位測定行っており、その結果を図7.2.5.3に示す。アンカーの緊張力増加に伴う受圧版の地盤への沈み込みは、最大11mm程度である。

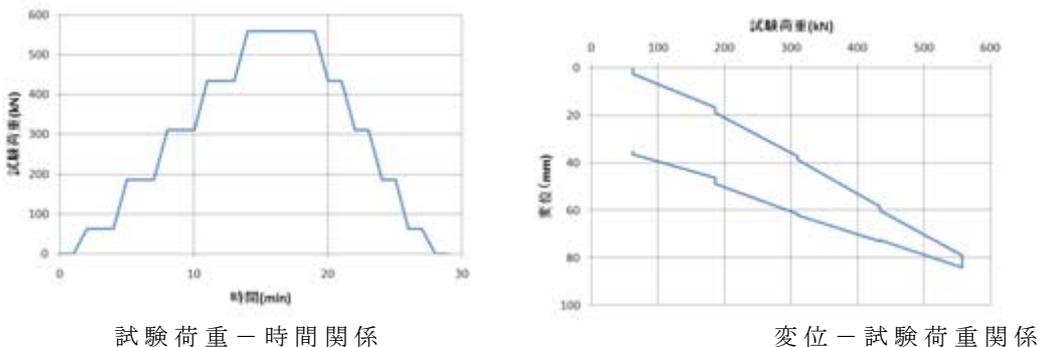
図7.2.5.2 1サイクル試験結果

試験荷重-時間関係

変位-試験荷重関係

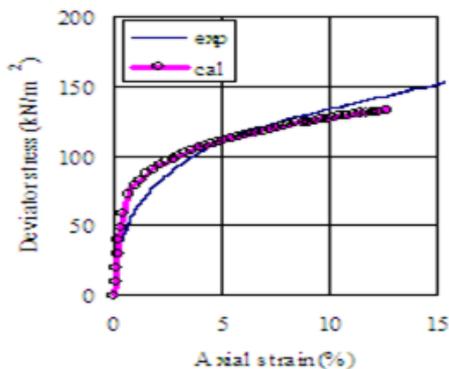
図7.2.5.4 解析，実験による三軸圧縮試験結果

せん断帯ひずみ軟化を考慮に入れた弾塑性有限要素解析により、アンカー受圧版の地盤への沈込みが背面地盤にどのような影響を及ぼすかについて検討を行った。本有限要素解析は、酒井・田中が砂地盤を対象とした基礎アンカーの引抜き問題に対し検討を行い、適用性が認められたものである。本解析で使用する各種パラメータは、現地の地質である三波川帯に属する結晶変岩の地すべり粘土を用いた三軸圧縮試験結果から求めた応力－ひずみ関係と一致するように決定した。表7.2.5.1に解析に使用したパラメータを、図7.2.5.4に三軸圧縮試験における、これらのパラメータを用いた解析結果と実験結果との比較を示す。解析は、図7.2.5.5に示す断面を対象に行い、これに対応する有限要素メッシュは図7.2.5.56を用いた。解析では、地盤を均一と仮定し、アンカー受圧版に相当する節点に変位を与え、変位ごとの地盤内の最大せん断ひずみ分布を求めた。図7.2.5.7は、1サイクル試験により求めた受圧版変位の平均値と解析結果の荷重－変位関係を示したものである。この結果より、施工時に観測された受圧版の変位5-6mm程度までは、荷重－変位関係は線形を示し、地盤は弾性的な挙動を示すものと考えられる。ここで、受圧版の変位がどの程度で背面地盤に影響が及ぶかについて検討を行ってみる。図7.2.5.78は、荷重－変位関係において軟化を示す、受圧版の変位が450mまでの荷重－変位関係を示したものである。また、図7.2.5.9は、受圧版の変位が10mm, 100m, 200mm, 400mmにおける最大せん断ひずみ分布を示したものである。これらの結果から、受圧版の変位が100mmを越えることで背面の地盤にひずみの集中領域が現れる。

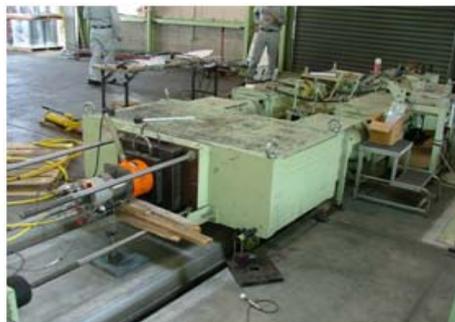
図7.2.6.1 室内試験状況

室内におけるリフトオフ試験は、図7.2.6.1に示す平面引張り試験機を用い、ナット定着方式のエスイーアンカー(F20UA, F70UA, F130UA)と、くさび定着方式のスーパーローテックアンカー(SFL-3)を用いた実験を行った。各材料のテンドン長は4.5mで、降伏荷重は、F20UAが222kN, F70UAが608kN, F130UAが1092kN, SFL-3が666kNである。試験はおおむね表7.2.6.1に示す降伏荷重に対する割合を定着時緊張力とした、定着時緊張力を変化させた実験を実施した。各試験では、SAAMジャッキを用いたリフトオフ試験から荷重-変位関係を求め、リフトオフ前後の直線の交点から残存引張り力を求めるとともに、リフトオフ前の直線勾配を求め、リフトオフ前勾配と残存引張り力の関係について検討を行った。また、室内試験結果との比較を行うため、のり面に施工された、ナット定着方式アンカー、およびくさび定着方式アンカーについてリフトオフ試験を実施し、リフトオフ前勾配と残存引張り力との関係について求めた。現場でのリフトオフ試験の状況を図7.2.6.2に示す。

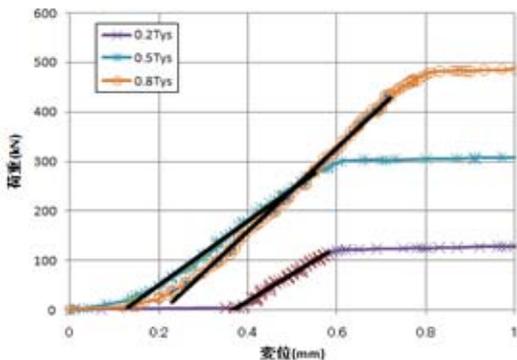
図7.2.6.3 リフトオフ試験結果 (F70UA)

図7.2.6.3は、一例として室内試験におけるF70UAの各定着時緊張力でのリフトオフ試験により求めた荷重-変位曲線である。リフトオフ前の直線の勾配を比較すると、緊張力が高くなるにつれ勾配が大きくなる。この結果から、アンカー緊張力の違いにより、リフトオフ前の直線勾配に違いが見られることが考えられる。図7.2.6.34は、各種アンカーにおける、リフトオフ前の直線勾配と残存引張り力との関係を示したものである。この結果より、いずれのアンカーともリフトオフ前の直線勾配が大きいほど残存緊張力が大きくなる傾向が認められる。

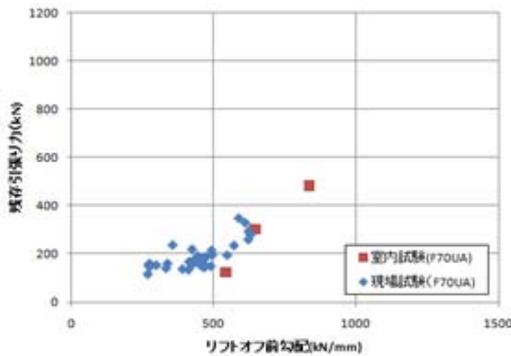
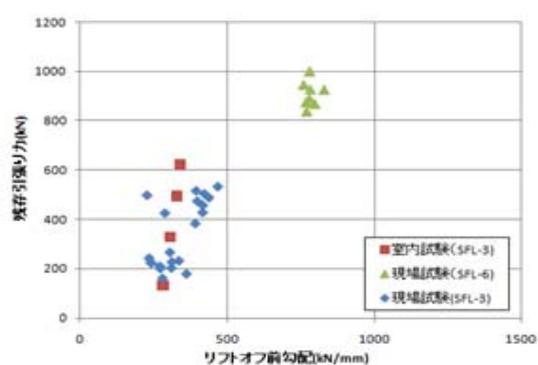
図7.2.6.5 室内試験と現場試験の比較

図7.2.6.5は、室内試験と現場試験において、リフトオフ前の直線勾配と残存引張り力との関係をナット定着方式およびくさび定着方式に分けて示したものである。ナット定着方式、くさび定着方式とも同一材料のF70UAおよびSFL-3については、現場試験と室内試験ともリフトオフ前の直線勾配と残存緊張力とに同様な関係が認められた。図7.2.6.6は、各現場において試験を行ったSEEEアンカーを対象にリフトオフ前の勾配と残存引張り力との関係について求めたものである。ばらつきは見られるものの、リフトオフ前の勾配が大きくなるほど残存引張り力が大きくなる傾向が認められる。

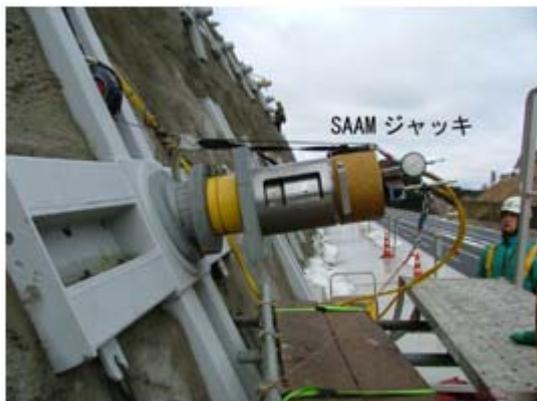
図7.2.7.1 SAAMジャッキによるリフトオフ試験

図7.2.7.1にSAAMジャッキを用いたリフトオフ試験の状況を示す。試験は、平成19年に切土のり面に施工されたスーパーフローテックアンカー（SFL-6：設計アンカー力940kN）の一部に設置されているロードセルを対象に行った。アンカーに設置されているロードセルは、共和電業製ロードセル（BL-200TE）である。試験は、ロードセルが設置されたアンカーを対象に、SAAMジャッキによるリフトオフ試験を実施し、リフトオフ試験による荷重-変位関係とロードセルによる荷重変化を求め、検討を行った。

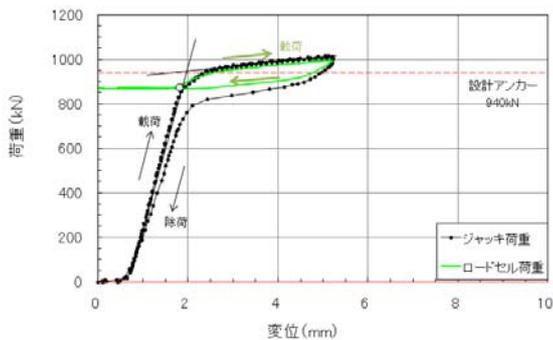
図 7. 2. 7. 2 荷重-変位関係が一致する例

図7.2.7.2～図7.2.7.4にSAAMジャッキおよびロードセルから求まる荷重-変位関係を示す。図7.2.7.2は、本調査において得られたロードセルとジャッキの荷重-変位関係が一致する例である。リフトオフ試験は載荷・除荷を行いアンカー緊張力の変化について検討を行った。その結果、両アンカーとも除荷後もほぼ同じ変位に戻るとともに、ロードセルの値も載荷前の値を示すことがわかる。このように両者の荷重-変位関係が一致する場合、ロードセルは正常に機能していると考えられる。しかし、本地点ではロードセルとリフトオフの荷重-変位関係が一致しないものが認められた。一致しないもののうち、図7.2.7.23のようにロードセルの荷重値とジャッキによる荷重値に追従性が見られない場合、ロードセルの機能低下の問題が考えられ、測定機器を含めた詳細な機能評価の検討が必要であると考えられる。一方、図7.2.7.4のようにリフトオフ試験時のジャッキとロードセルの荷重値に差が認められるものの、荷重-変位関係に追従性が認められる場合には、校正係数等の変更によりロードセルの測定値の調整を行う必要があると考えられる。以上のように、本装置を使い、迅速にロードセルとジャッキとの荷重-変位関係を比較することで、既設ロードセルの機能評価を行うことが可能である。

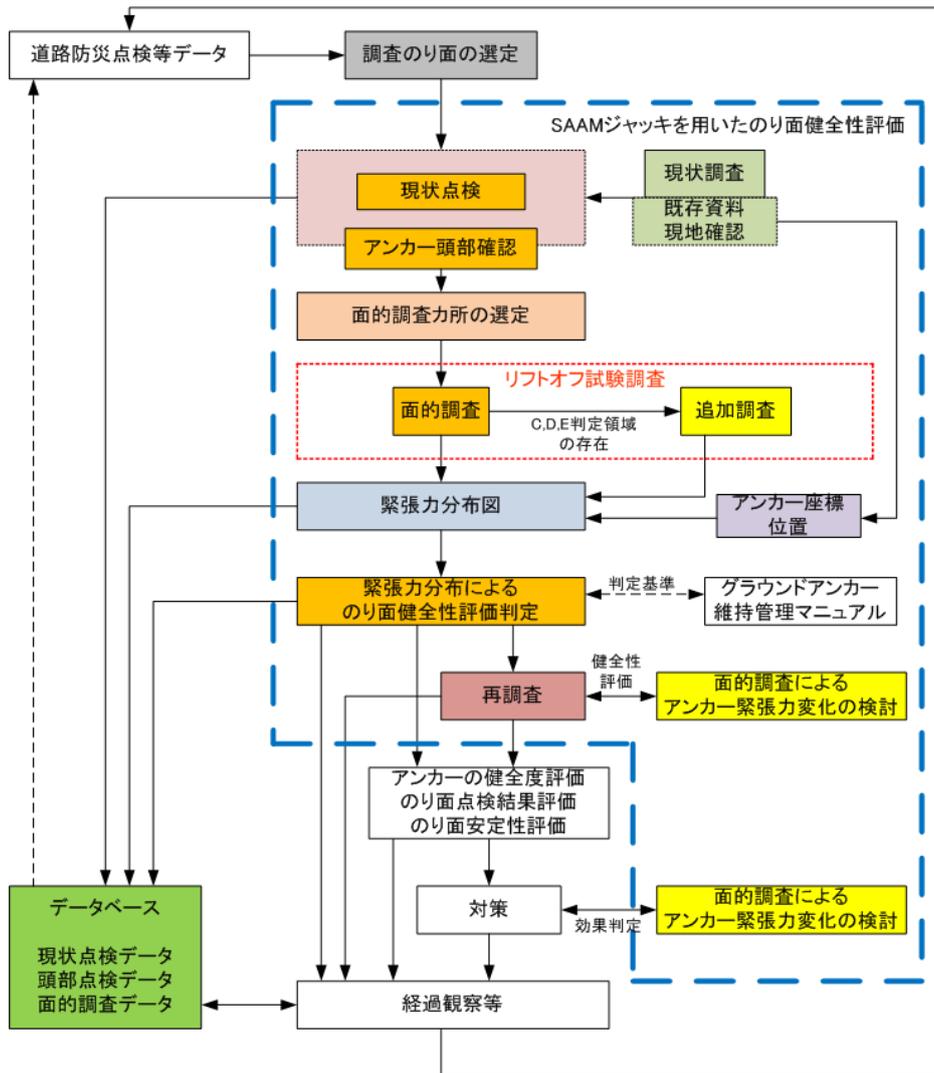
図7.2.8.1 SAAMジャッキを用いた面的調査のフロー

のり面に施工されたアンカーが示す緊張力は、アンカー背面の地盤状況を反映するセンサーとしての機能を持つことが考えられるため、のり面に施工された数多くのアンカーに対してリフトオフ試験を実施し、のり面に施行されたアンカーの残存引張り力を面的分布としてとらえることで、従来の個別アンカーに対する機能評価だけでなく、のり面全体の健全性を評価する上での貴重な情報として利用できることが考えられる。そこで、面的調査結果を利用したアンカーのり面の健全性評価手法について検討を行った。健全性評価のフローを図7.2.8.1に示す。

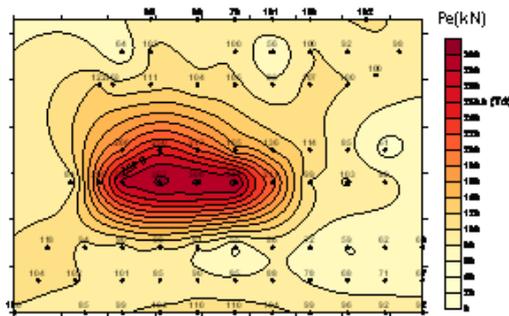
1) 残存引張り力分布図 (P_e) : 調査により求めた残存引張り力 (P_e) の分布図

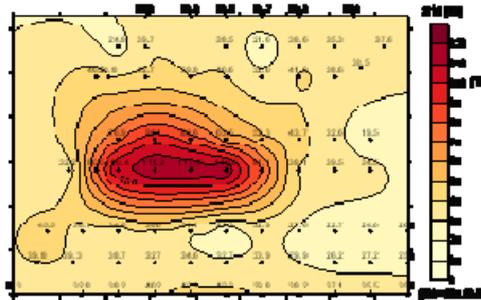
2) 設計アンカー力比分布図 (R_{td}): 設計アンカー力 (T_d) に対する残存引張り力の比率の分布図

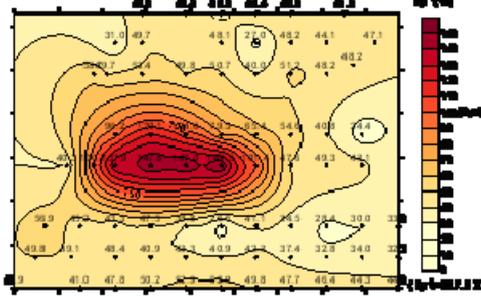
3) 定着時緊張力比分布図 (R_{pt}): 定着時緊張力 (P_t) に対する残存引張り力の比率の分布図

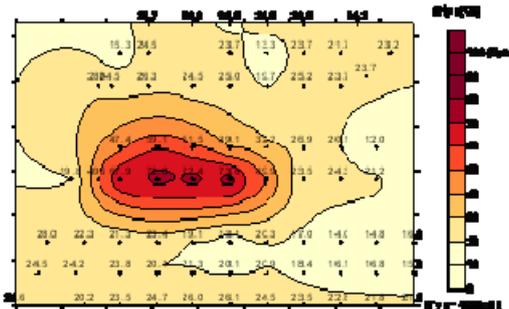
4) 降伏点荷重比分布図 (R_{tys}): アンカーの降伏点荷重 (T_{ys}) に対する残存引張り力の比率の分布図

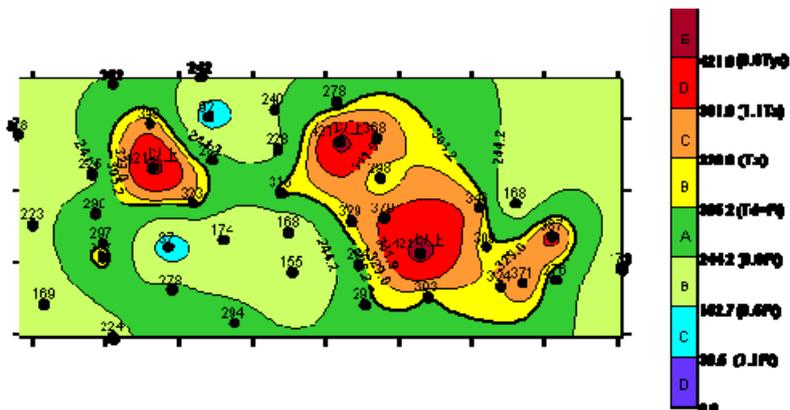
図7.2.8.4 アンカーのり面の健全度区分

「グラウンドアンカー維持管理マニュアル」における残存引張り力とアンカー健全度の目安に準じ、リフトオフ試験により求めた残存引張り力の値を基にAからEの判定を行い、図7.2.8.4のようにこの結果から健全性の評価を行う。健全性の評価を行うにあたり、残存引張り力の値だけではなく、のり面の緊張力分布の一樣性にも留意し、一部に緊張力の高い（あるいは低い分布）が認められるような一樣でない分布を示す場合には、再調査の検討を考える。

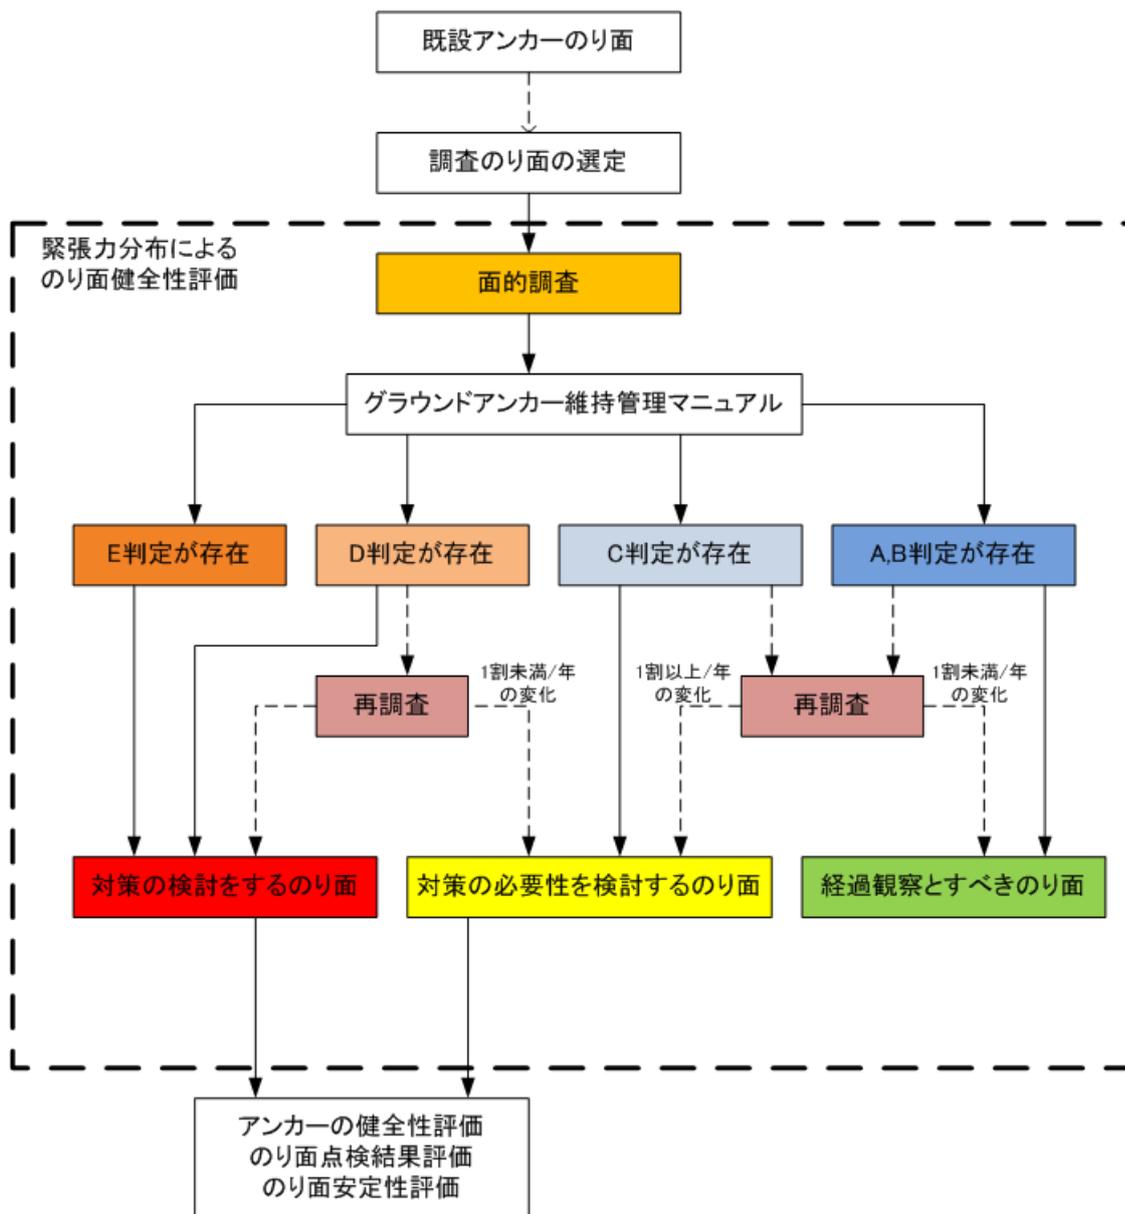
図7.2.8.5 のり面健全性評価フロー

面的調査によって求めた緊張力分布図の結果を基に行うのり面の健全性評価は、図7.2.8.5のフローに従って実施し、この結果を基にのり面における対策等の必要性についての判定を行う。

- 1) E判定の過緊張が認められるアンカーが存在するのり面。
E判定のアンカーが存在するのり面では、アンカー破断の危険性が高いため対策を検討するのり面として緊急対策の実施を考える。
- 2) D判定の過緊張あるいは緊張力低下が認められるアンカーが存在するのり面。
D判定の領域が認められるのり面は、対策を検討するのり面として対策の検討を考える。特に過緊張でかつアンカーあるいはのり面に変状等が見られる場合には、のり面が危険な状態となっていることが考えられるため、緊急対策の実施を考える。なお、D判定であっても緊張力が低下している場合には、のり面の緊張力分布の変化を調べるため、必要に応じて再調査の実施を検討する。再調査により、残存引張り力の変化が1割未満/年の場合には、対策の必要性を検討するのり面とする。
- 3) C判定の過緊張あるいは緊張力低下が認められるアンカーが存在するのり面。
C判定の領域が認められるのり面は、対策の必要性を検討するのり面として対策の必要性についての検討を考える。なお、のり面の緊張力分布の変化を調べるため、必要に応じて再調査の実施について検討し、再調査により残存引張り力の変化が1割未満/年の場合に

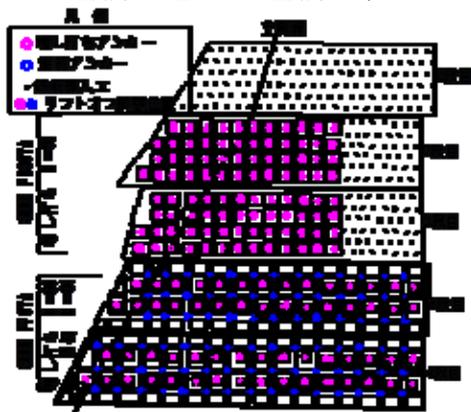
図7.2.9.1 アンカー工配置図と試験位置

図7.2.9.1にリフトオフ試験の試験箇所を、図7.2.9.12に現地でのリフトオフ試験状況を、に示す。調査は、当初アンカーF70TAが23箇所、増し打ちアンカーF130TAが26箇所、F70TAが31箇所の合計80箇所、これはアンカー全施工数242箇所の33%となっている。

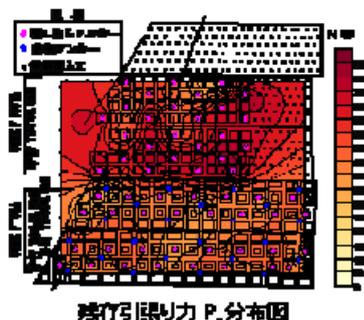
図 7. 2. 9. 3

図7.2.9.3は、当初アンカーおよび増し打ちアンカーをあわせた、現在ののり面の残存引張り力の状況を示したものである。この結果を基に、増し打ちアンカーと当初アンカーをそれぞれ抽出し、両者の残存引張り力の比較から追加対策の効果判定を行った。まず、増し打ちアンカーについて、設計アンカー力に対する現在の残存引張り力の比率である設計アンカー力比 R_{td} を図7.2.9.34に示す。本調査より、4,5段のり面の増し打ちアンカーにおいて過緊張となっている領域が確認できる。図7.2.9.35は、表7.2.8.1のアンカー健全度の目安を基に、増し打ちアンカーにおけるのり面の健全性を評価した結果である。過緊張領域が確認できる4,5段のり面は、過緊張側のC,D判定となっている。

残存引張り力 P_e 分布図

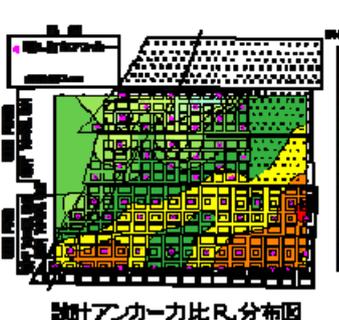
図 7. 2. 9. 4

設計アンカー力 R_{td} 比分布図

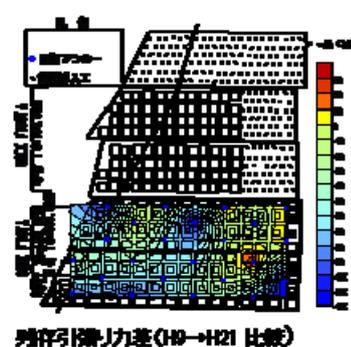
図 7. 2. 9. 6

次に、当初アンカーと増し打ちアンカーの比較を行う。当初アンカーは、平成9年の施工後の変状直後に全数のアンカーに対しリフトオフ試験が実施されている。図7.2.9.6は、今回調査と平成9年のリフトオフ試験結果の残存引張り力の差を4,5段のり面について示したものである。この結果より、のり面の1カ所で緊張力が増加しているものの、のり面全体では増し打ちアンカー施工後に緊張力が低下している。図7.2.9.67, 図7.2.9.68は、平成9年調査と今回調査のアンカー健全度区分をそれぞれ示したものである。平成9年の当初施工

残存引張り力差
(H9→H21比較)

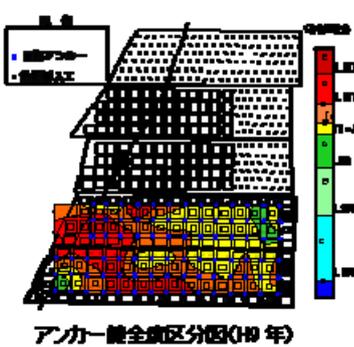
図 7. 2. 9. 7

アンカーの健全度は、過緊張側のC,D判定がのり面の広い範囲に分布しているのに対し、増し打ちアンカー施工後には、当初施工アンカーにおける健全度はC,D判定の領域が減少し、A,B判定の領域が広くなり、アンカーの緊張力が改善されていることが伺える。

アンカー健全度区分図
(H9年)

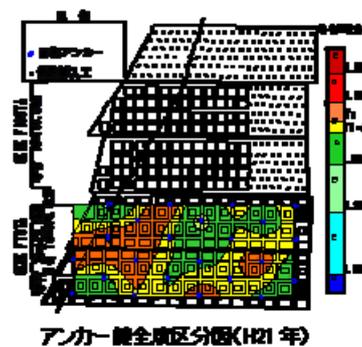
図 7. 2. 9. 8

アンカー健全度区分図
(H21年)

増し打ちアンカーによる追加対策を行ったのり面において、追加対策の効果判定およびのり面の健全性評価を、SAAMジャッキを用いたアンカー緊張力の面的調査から行った。その結果、当初変状が見られたため追加対策を実施した4,5段のり面における増し打ちアンカーの健全度は、過緊張側のC,D判定となることが明らかとなった。一方、追加対策実施後、増し打ちアンカーの緊張力は増加するものの、当初アンカーの緊張力は低下する傾向が認められ、アンカー健全度区分においても、当初施工アンカーは、変状当時過緊張側のD判定が存在したものが、過緊張側のC判定に改善されることが明らかとなった。本調査結果より、追加対策のため施行された増し打ちアンカーと当初施行されたアンカーの緊張力変化に差が見られたことより、追加対策後のアンカーは主に増し打ちアンカーに作用し、緊張力は当初アンカーを含めたのり面全体のアンカーで保持されていない可能性があることが考えられる。

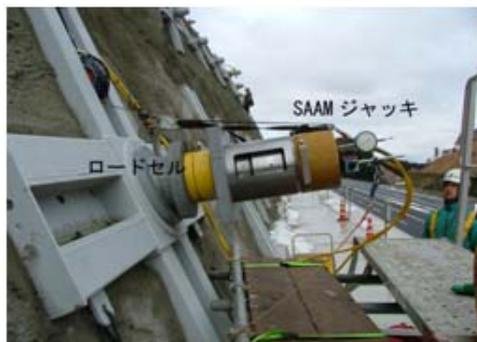
図7.2.10.1 試験状況

図7.2.10.1にSAAMジャッキを用いた試験の状況を示す。試験は、平成19年に切土のり面に施工されたスーパーフローテックアンカー（SFL-6：設計アンカー力940kN）の一部に設置されているロードセルを対象に行った。アンカーに設置されているロードセルは、共和電業製ロードセル（BL-200TE）である。ロードセル荷重値の測定はデータロガーによって1時間毎に行った。

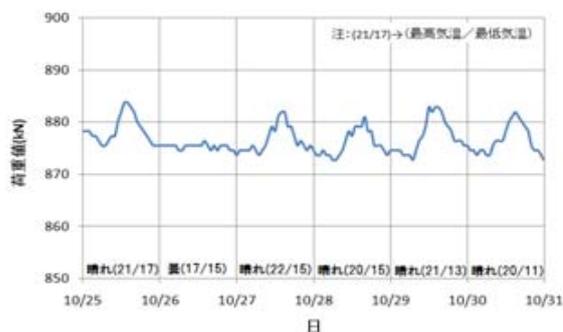
図7.2.10.2ロードセルの荷重変化

図7.2.10.12は、リフトオフ試験を実施した付近の10/15から10/31におけるロードセルの荷重変化を示したものである。ロードセルによる荷重値は、気温によって変化し、気温が上昇する日中で高くなり、昼と夜で10kN程度の荷重値に違いが見られる。また、この傾向は夏場においてより顕著であった。この結果、ロードセルによりアンカー緊張力の調査を行う場合、気温等が荷重値に影響すると考えられる。

ロードセルにより求まる荷重値は気温・温度によって変化することが考えられ、屋外に設置されるロードセル等のひずみゲージ式のセンサーを用いる測定では、気温あるいは機器の温度による影響を考慮する必要がある。

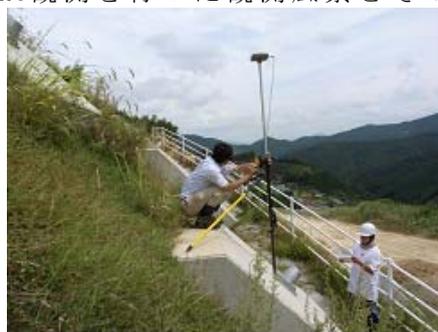
図7.2.11.1 GPS観測風景と観測結果

携帯電話回線が利用できない場合、後処理によって高精度の位置情報を解析することが出来る。現地で10分程度静止した状態でGPS観測を行うことで、数cmの精度で観測が可能である。解析のためには、専用のソフトウェアと国土地理院の電子基準点データが必要である。

図7.2.11.1は、GPS Static VRS観測を行った観測風景とその結果である。

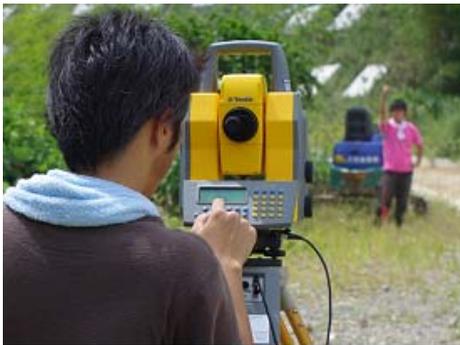
図7.2.11.2 トータルステーション観測風景と観測結果

トータルステーションは、水平角・鉛直角の測量に加えて、対象物までの距離を光波やレーザーを用いて測る機器である。測量の作業は技術を要するが、これを用いれば、アンカーの3次元での位置を1cm未満の精度で測ることが出来る。絶対座標が分かっている既知の基準点2点から測量することで絶対座標での位置情報に変換することが出来る。また、レーザーが搭載されたトータルステーションであれば、反射板やプリズムを測量の対象物に設置する必要はなく、対象物自身にレーザーを照射することで測定が出来るため、測量の効率は非常によい。

図7.2.11.2は、トータルステーションによる測量を行った測量風景とその結果である。

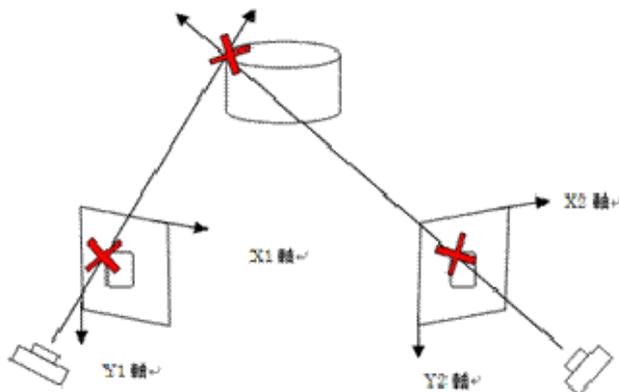
図7.2.11.3 デジタル写真測量方法のイメージ図

デジタル写真測量は、対象物を二方向から撮影することで三次元計測を行うものである。近年、デジタルカメラが進歩して来たことから、非常に高精度で測定できるようになって来ている。1000万画素を越えるデジタル一眼レフカメラにおいてレンズ歪みの補正を行えば、トータルステーションなみの測角精度を有している。デジタル写真測量のためのソフトウェアもいくつか販売されており、これらのソフトウェアを用いれば、容易に写真測量を行うことが出来る。デジタル写真測量では図7.2.11.3に示すように、基準点はなくとも、ある2点間の距離が分かれば、相対的な座標を計測することが出来、2点の絶対座標を与えれば、相対座標から絶対座標に変換することも可能である。図7.2.11.4は、デジタル写真を基に座標位置を取得した例である (Kuraves-G2, KURABO)。

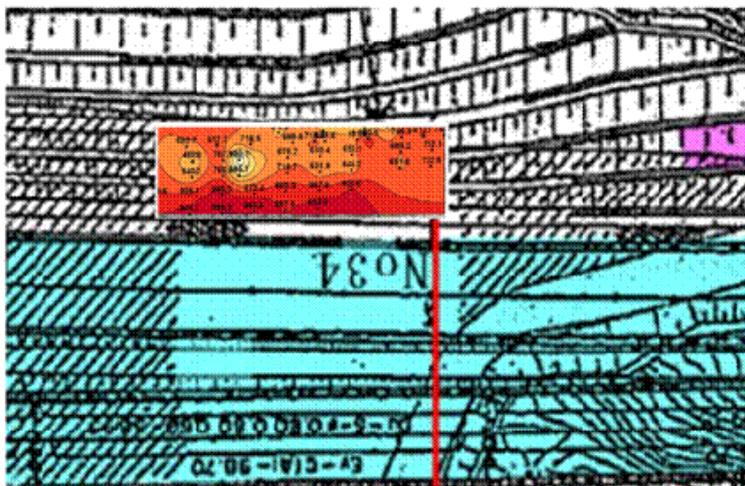
図7.2.11.5 道路台帳等におけるアンカー位置

道路台帳や道路防災点検カルテの図面の地図においてアンカーの位置がデジタル化されている場合、アンカー座標データの取得が可能である。道路台帳や道路防災点検カルテが紙地図等でデジタル化されていない場合、まずスキャナにより画像化させることも考える。図7.2.11.5は、田浪地区における道路台帳データをGIS上に表示したものである。現在、道路台帳データがCAD形式で保存されている場合、他のデータと重ね合わせるためには絶対座標への変換が必要となる。
