建設技術研究開発費補助金総合研究報告書

1. 課題番号 第42号
2. 研究課題名 光学的非接触全視野計測法によるコンクリート構造物のマルチスケール診断法の開発
3. 研究期間 平成20年度～平21年度
4. 代表者及び研究代表者、分担研究者

本研究は、変形・ひずみ・応力・振動の実用的計測法として、デジタル画像相関法やレーザドップラ速度計等の光学的手法を用いて建設現場環境でのロバスト性の高い計測・解析システムを開発するとともに、これらの計測法を用いたコンクリート構造物の健全性診断法を開発することを目的としている。具体的には、以下に示す3項目について実施した。

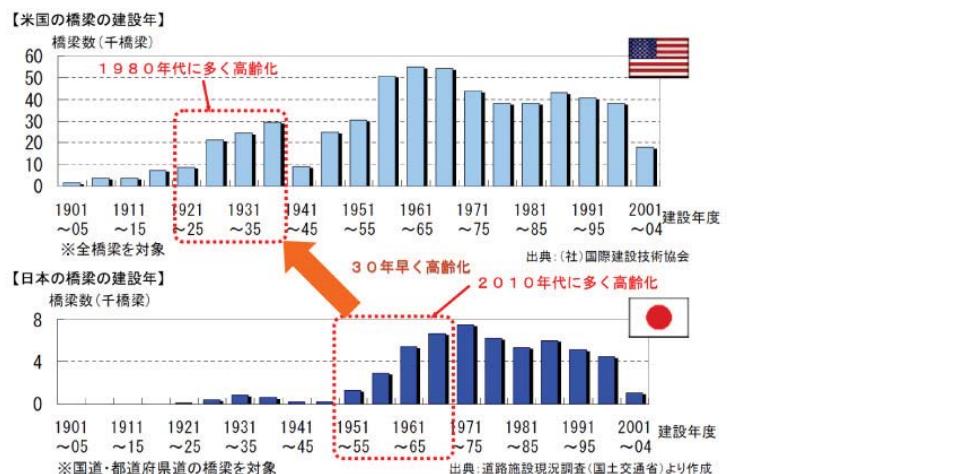
図-1.2.1 日米の道路橋の高齢化の比較[3]

アメリカでは1920～30年代に建設された橋が50～60年後の1980年代に老朽化が進行するとともに(図-1.2.1)、落橋が相次ぎ、「荒廃するアメリカ」とまで言われてきた[3]。その後維持管理費を増強し補修補強を行ったにもかかわらず、現在でもまだ3割もの欠陥橋梁があると言われている。図-1.2.2に示すように、2005年のペンシルバニア州I-70コンクリート跨道橋[3]、2006年のカナダ・モントリオールでの跨道橋[4]、そして2007年8月1日のミネアポリスでの鋼製トラス橋の落橋事故[5]は、一旦道路が劣悪な状態になると元に戻すことが困難であることを如実に示すものである。ミネアポリスの鋼製トラス橋は、欠陥が発見されたために継続的にモニタリングし、技術的な管理が行われていたにもかかわらず、補修補強工事の真最中に落橋したのである[6]。

わが国は、戦後急速に社会資本を整備してきたが、図-1.3.1に示すように塩害や錆による橋梁の劣化、道路橋床版の疲労、劣化トンネルのコンクリート片はく落、鋼製橋脚隅角部の疲労き裂などにみられるように、これまでに建設されてきた道路ストックの劣化・老朽化が急速に進行している。アメリカの例を考慮すると（図-1.2.1）、日本では2010年代以降に多くの老朽化橋梁が出現することが予想される。その上、わが国の道路ストックは、地震・台風・島国など、厳しい地形・自然条件下に存在し、利用者の“安全・安心”を確保するため欧米以上の適切な管理が必要であり、特に条件の厳しい道路では損傷が顕著であるため早期対策が不可欠となる。

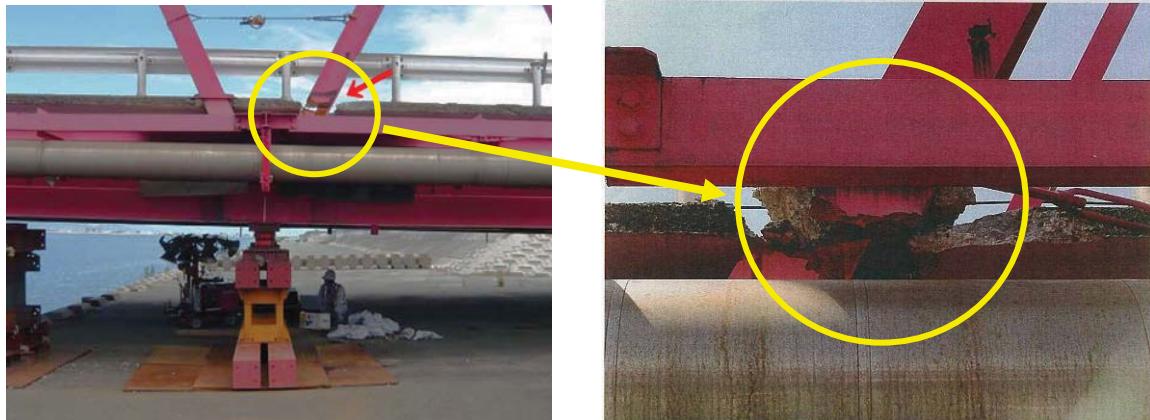
図-1.3.3 木曽川橋梁のトラス斜材の破断 [13]

国土交通省では、上記のように“荒廃するアメリカ”的にならないようにするために、社会資本整備審議会道路分科会「基本政策部会」が設置された。そこでは、道路施設の急速な高齢化を踏まえ、今後の道路管理はどうあるべきか、「荒廃する日本」としないための道路管理について審議されている（2007年3月8日）[12]。しかし、その3ヶ月後の2007年6月20日に三重県の木曽川橋のトラス斜材（H形鋼）の破断が発見された。床版と斜材の間にできた隙間に雨水が浸透して

腐食し、車の繰り返し荷重が加わって破断したと推定されている[13]。さらに、同年8月27日に本荘大橋（秋田県）の詳細点検において腐食による断面欠損部のはつり調査の最中に、大型クレーンの通過時に欠損部分が破断した[14]。本荘大橋はミネアポリスの落橋事故の前日（7月31日）に、木曽川大橋の破断事故を受けて、管内のトラス橋全23橋の緊急点検がなされ、詳細点検が必要と判定されていた。それを受けた詳細点検中に破断してしまったのである。「荒廃するアメリカ」の状況が日本においても現実視されるようになった。このような状況を受けて、2007年10月に“道路橋の保全に向けた有識者会議”が開催され、2008年5月には「道路橋の予防保全に向けた提言」が出されている[15]。

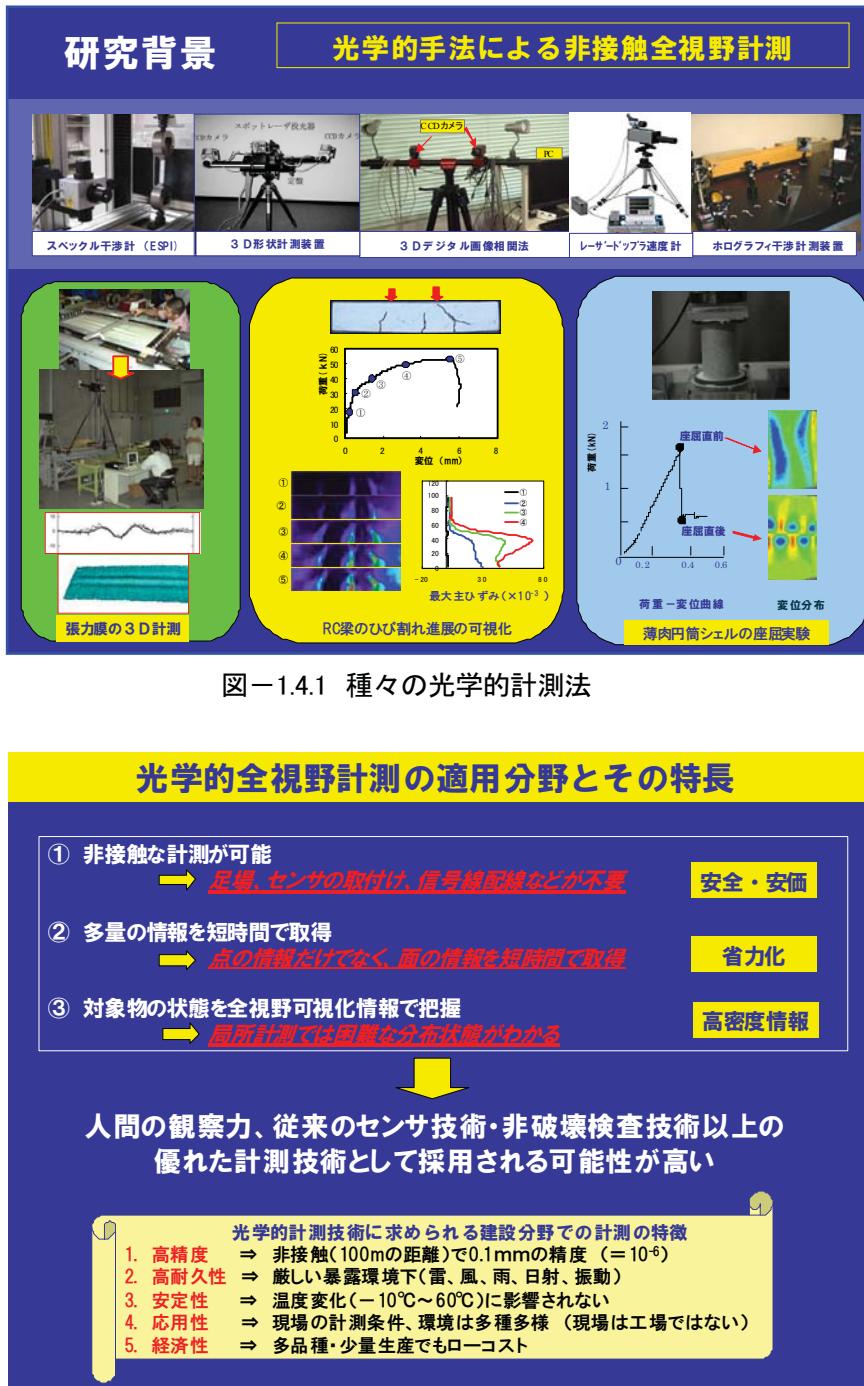
図-1.4.2 光学的計測法の建設工学への適用分野とその特長

これらの表面計測を基本とした光学的計測技術を用いれば、構造部材を構成する材料の破壊が、いつ、どこに、どのように、生じるかを、非接触かつ全視野で計測することができる。また、光学的計測技術を用いて計測情報の互換性を保持しておけば、機器の変更に関わらず永続的な計測が可能になる。光学的計測法の建設工学に関する分野への適用可能性とその特長を図-1.4.2に示す。同図に示すように光学的計測法は、人間の観察力、従来のセンサ技術・非破壊検査技術以上の優れた計測技術として採用される可能性がきわめて高い。図-1.4.3は、光学的計測法の原理を利用した計測機器の開発例と、現場計測への適用例を示したものである。図-1.4.4は、応力解放法によるプレストレストコンクリートの現有応力推定に光学的計測法を適用した例である。

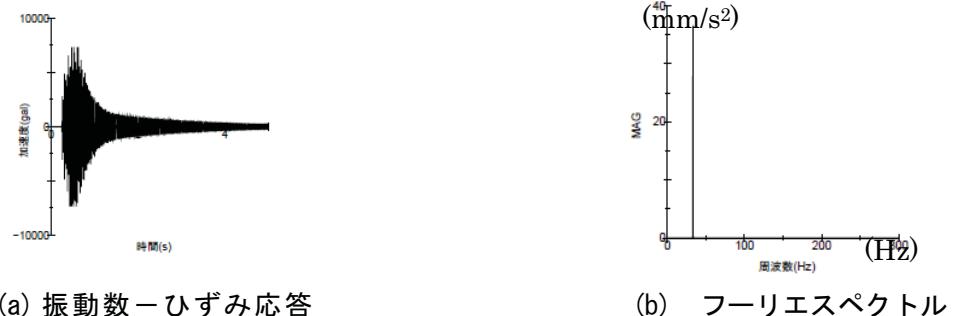
図-2.3.3 軟鋼の上部 (LDV)

図-2.3.3～図-2.3.10 に LDV による応答加速度、ひずみゲージ法による振動数一ひずみ応答曲線およびそのフーリエスペクトルを示す。また、表-2.3.3 にそれらの結果を示す。

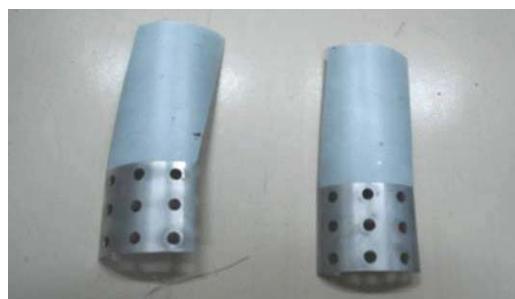
写真-2.3.2 試験片概要

試験片としては、アルミ合金製の円筒殻(弾性係数 $E : 71 \text{ GPa}$ 、ポアソン比 $\nu : 0.33$ 、密度 $\rho : 2.7 \text{ g/cm}^3$)より、中心角 60° の曲面板に大使、円錐断面の中心をねじれ中心とする初期ねじれ角 $K=0^\circ$ を切り出した試験片を作成した。この試験片に対してハンマリング試験を実施し、計測距離を変えながら 5m おきに計測を行った。計測距離は 5m から 50m までとした。

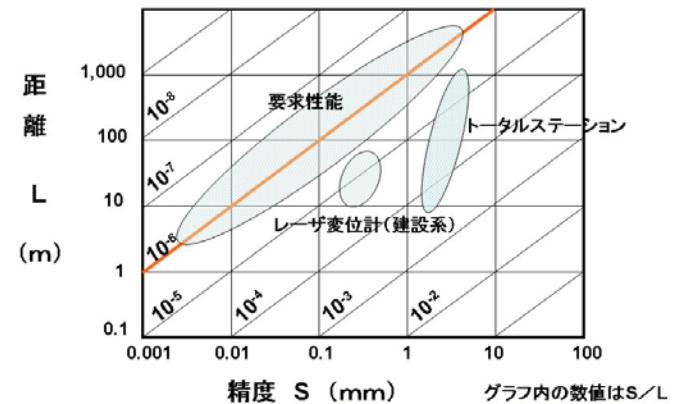
図-2.4.1 建設分野で求められる計測距離と精度

建設分野の計測技術に対する要求性能は、他産業のそれに比べて安易なものではない。その例として図-2.4.1に変位計測の場合に要求される精度と計測点までの距離の関係を示す。「対象物までの距離（L）が100mで必要とする分解能（S）が0.1mm」などと言う要求性能は稀な話ではない。 S/L は、 10^{-6} である。歪計測に関しても1マイクロ（= 10^{-6} ）の精度がしばしば必要となる。図-2.4.2に建設分野で生じる動的な挙動の特性を模式的に示す。計測対象物の振動特性を事前に考慮し、応答周波数や感度を適切に決定して計測する必要がある。さらに、現場における温度や日射、大気の変化、降雨、落雷などの自然環境の影響を除去しながら、長期間に亘り信頼性の高い情報を得なければならない。その一方で、個々の現場の多様な要求に対してアプリケーションが求められる「多品種・小生産」の分野でもあることなどが、特徴的であることを認識しておかねばならない。

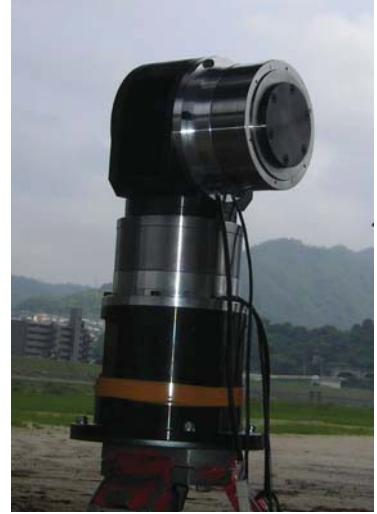
図-2.4.5 FSF レーザの外観

建設分野における計測で計測頻度が高く、基本的な計測項目が距離計測であり、光波測距による方法が一般に用いられる。市販の測量用光波測距器では、ノンプリズムで250mの距離を±5mm程度の測距精度で、1200mの距離で±10mm程度の測距精度を実現している。周波数シフト帰還型レーザ（以下、FSFレーザと言う。）の開発では、近距離から100km程度の距離で100μm程度の高精度光計測を実現できると報告され[3]、建設分野での適応性を検証する目的で、FSFレーザを用いて500mの距離で100μmの精度が確認されている[4]。理論的にはさらに長距離の計測が可能であり、およそ建設分野で行われる計測の距離をカバーして高精度の変位計測が可能になる。100Hz以上のサンプリングピッチを有していることから、動的な振動変位計測も行えると考えられる（図-2.4.5参照）。

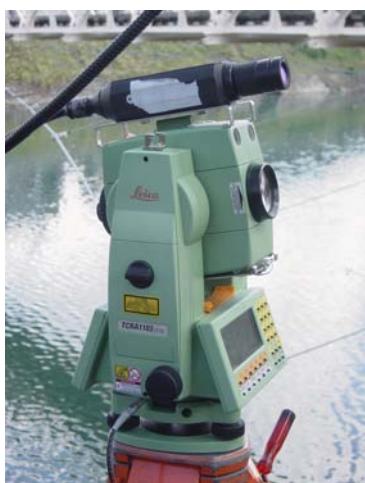
図-2.4.6 TS に搭載した LDV

レーザドップラ速度計（以下、LDV と言う。）を自動追尾型トータルステーション（以下、TS と言う。）に搭載して計測対象の任意点の位置情報と振動状況（速度）を同時にモニタリングする装置が開発されている[5]（図-2.4.6 参照）。3D レーザスキャナにも計測対象の3次元位置情報だけでなく、可視光の反射強度と RGB 情報を同時に計測する機能を備えたもの、赤外線カメラにおいては、図-2.4.7 に示すように赤外線と可視光の画像を同時に撮影できる機能を有したもののが市販されている。このように異なる波長で同時に計測し、複数の情報を得る技術は、状況を把握、評価する有効な手段と言え、ひとつの装置で複数の情報を組み合わせて評価できる計測システムの到来が期待される。

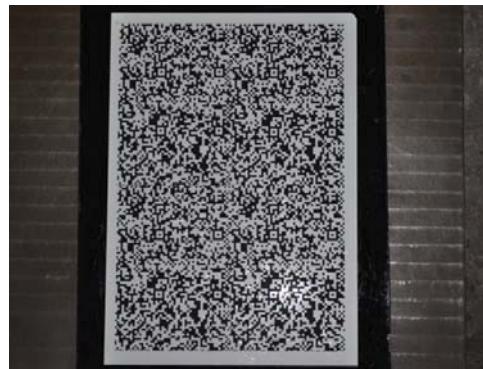
写真－3.2.1 フロートガラス試験体

実験では、平面度の高いフロートガラス（写真-3.2.1）を用いて焦点が最も合致する焦点距離の選定を行った。実験方法は、ラインセンサのフレームとガラス板がくっついた距離をゼロ点とし、ゼロ点から 2.0mm の距離まで+0.2mm ずつ焦点距離を遠ざけて行き、2.0mm から 3.0mm の間は+0.5mm ずつ焦点距離を遠ざけた。それぞれの距離で画像を取得し画像をデジタル画像相関法にて

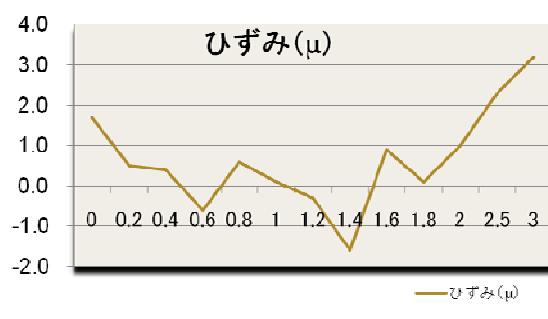
図-3.2.3 焦点距離とひずみ値の関係

焦点距離を 0.0mm から 3.0mm まで変化させて、デジタル画像相関法により算出した各焦点距離に対するひずみ値と標準偏差を図-3.2.3 および 3.2.4 に示し、焦点距離 0.0mm、1.0mm、1.2mm および 2.0mm のときのスキャニング画像の拡大図を写真-3.2.2 示す。図よりひずみや標準偏差に影響が少ないので、焦点距離が 0.6mm～1.2mm であることが確認できる。また、写真よりから焦点距離が 1.2mm で撮影した画像が最も鮮明に認識できる。よって、これらからラインセンサスキャナによる焦点距離が 1.2mm の場合が最も計測誤差が少ないことが確認できた。

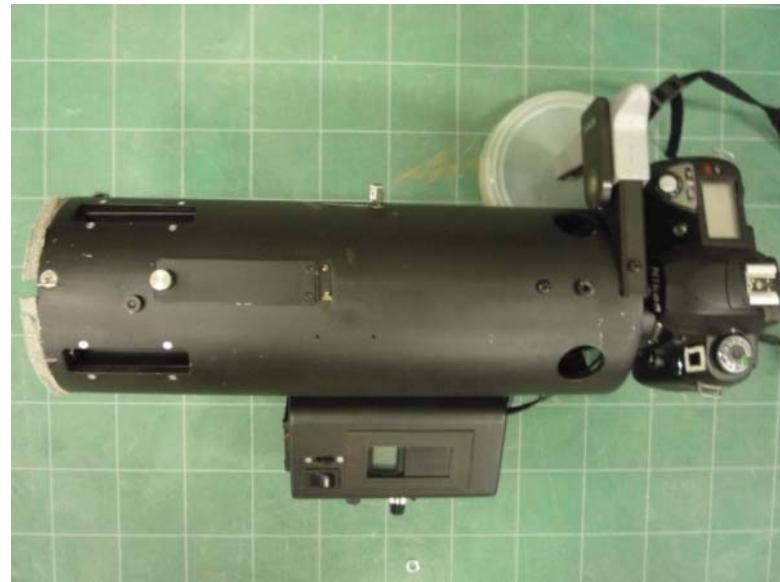
写真-3.3.1 装置の外観

装置の構成および各部品の機能を以下のとおりである。装置の機器構成図を図-3.3.1 に示す。また、装置の外観を写真-3.3.1 に示す。装置全体の仕様としては、全長が 52cm、射光筒部分外径 11cm、質量約 4.0kg の装置である

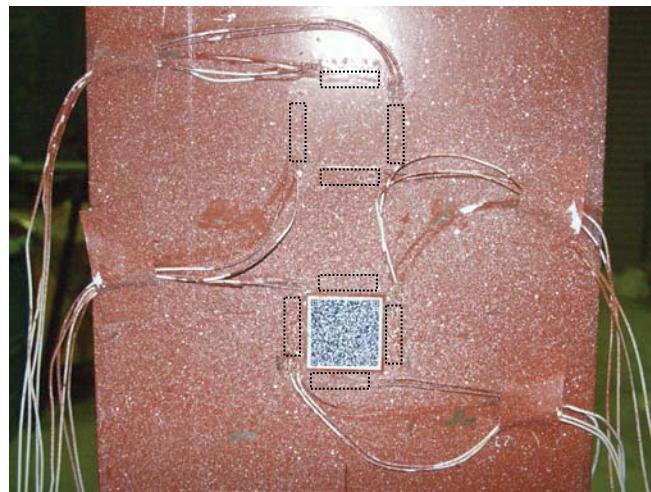
写真－3.4.1 試験体の外観

本装置における主走査方向、副走査方向のひずみ計測精度の確認を行った。試験体は鋼材 (H 鋼) であり、写真-3.4.1 に示すようにひずみゲージを鉛直、水平方向に 2 枚ずつ貼付し、ゲージに囲まれた内側を本装置で撮影した画像からひずみを計測し、ひずみゲージ値と比較する実験を行った。本装置による撮影対象は 2 種類であり、白の水玉模様をスプレーした個所 (写真-3.4.2) と 2 次元コードをさび止め塗装上に貼付した個所 (写真-3.4.3) である。なお、ゲージはさび止め塗装を剥がし、直接鋼材に貼付した。なお、2 次元コードには文字情報が書き込まれており、撮影画像から読み出すことができる。

実験では、H 鋼を圧縮試験機により一軸載荷しひずみを発生させ、 200μ 每に 1000μ までひずみを計測した。

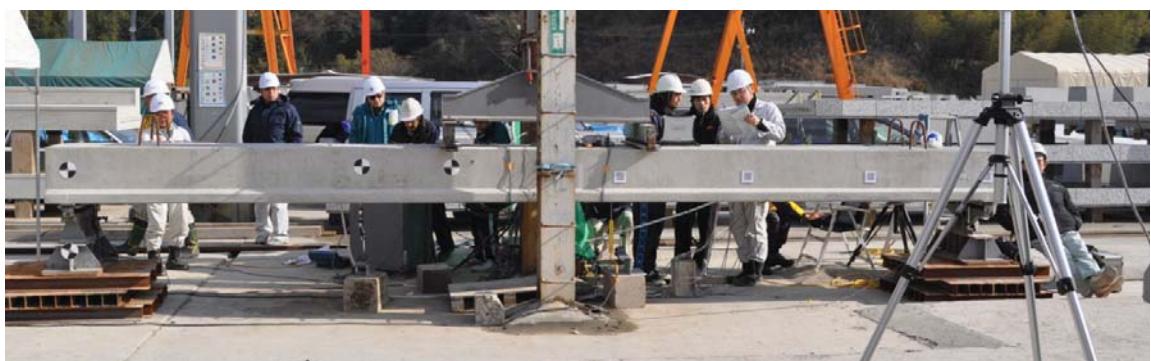
写真-4.2.1 PC 桁の外観

実験に使用した試験体はプレテンション方式 PC 桁であり、緊張材として $\varphi 12.7\text{mm}$ の PC 鋼より線を 12 本配置したものである。載荷試験では、荷重を支間中央から左右 750mm の位置で静的に載荷し、2 点単調載荷方式とした。載荷荷重は、最大 280kN まで 40kN 毎に 7 段階に荷重を増加させた。ひずみ計測は、各荷重毎にコンクリート表面に生じるひずみをスキャナ装置とひずみゲージにより計測を行った。PC 桁の外観を写真-4.2.1 に、桁の形状を図-4.2.1 にそれぞれ示す。

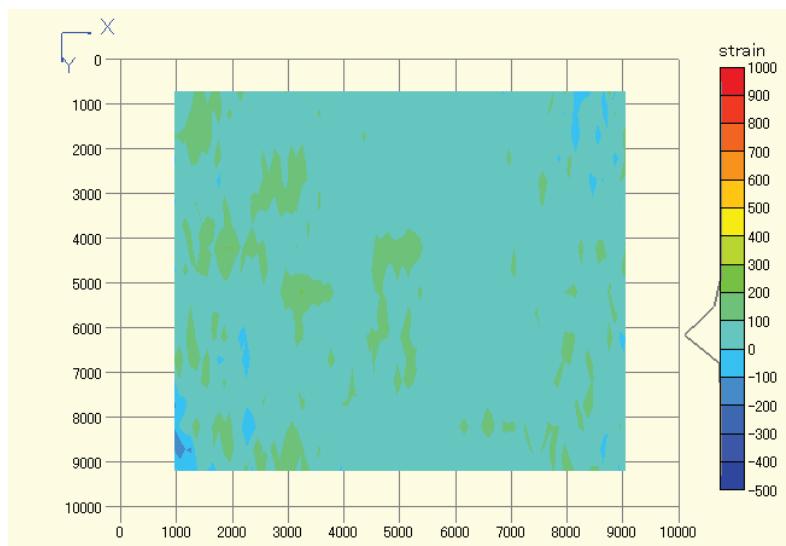
図-4.3.2 40kN

スキャナ装置で計測したY方向(桁軸方向)のひずみコンター図を図-4.3.2～図-4.3.8に示す。なお、図-4.3.6～図-4.3.8には、ひずみコンター図の上に実際に発生したひび割れをトレースした。図内のX-Y軸は、撮影した範囲の座標を表す。ひずみコンター図の暖色(+)は、引張ひずみを表し、寒色(-)は、圧縮ひずみを表す。

図から荷重が増加するにつれてひずみが集中していくことが確認でき、さらにそのひずみ集中部にひび割れが発生していることが確認できた。スキャナ装置で取得したひずみコンター図と実際のひび割れの位置が一致したことにより、本装置でひび割れが発生する位置が予測できることが分かる。

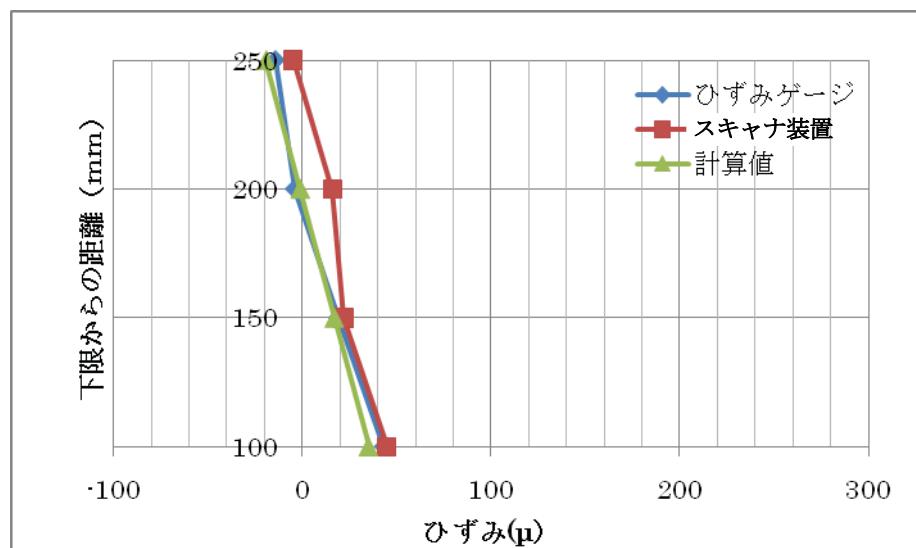
図-4.3.9 40kN

桁側面におけるスキヤナ装置の計測値、ひずみゲージ値および平面保持の仮定から求めた計算値をプロットしたグラフを図-4.3.9～図-4.3.15に示す。160kN 以降、スキヤナ装置による計測値、ひずみゲージ値および計算値のかい離が大きくなつたが、これは、荷重が 160kN の時にひび割れが発生したことによるためと考えられる。

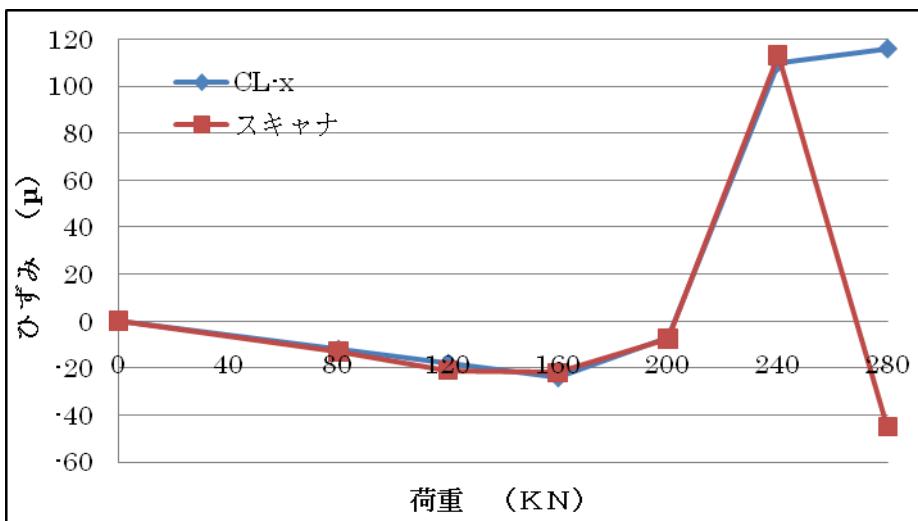
図-4.3.16 スキャナ計測値とひずみゲージ値（x方向）の比較

スキャナ装置による桁側面の計測値とひずみゲージの計測値の比較を図-4.3.16～図-4.3.18 および表-4.3.2 に示す。スキャナ装置によるひずみ値が 280kN で大きく低下しているが、これは桁に大きなひび割れが発生したため荷重を除荷したことによる。この値を除くと本装置での計測結果とひずみゲージによる計測結果はほぼ一致しているといえる。また表より、副走査方向(CL-y)の計測精度も非常に高いことがわかる。

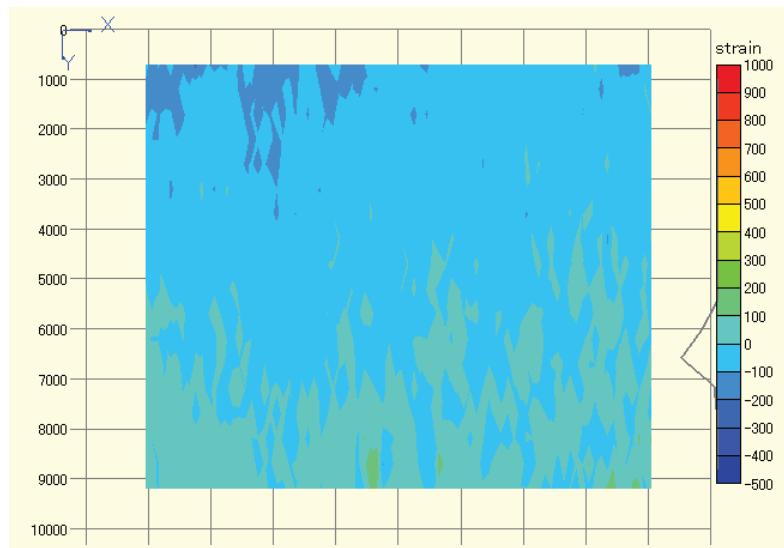
図-4.3.19 80kN

スキヤナ装置で計測した桁側面の水平方向 (x 方向) のひずみをコンター図に表したもの図-4.3.19～図-4.3.24 に示す。画像内の X-Y 軸は、撮影した範囲の座標を表す。ひずみコンター図の暖色 (+) は、引張ひずみを表し、寒色 (-) は、圧縮ひずみを表す。載荷初期から、桁側面の上部から下部にかけてひずみが圧縮から引張に変化していることが分かる。荷重が増加するにつれて上部の圧縮ひずみは増加する傾向が見られる。下部において、200kN 載荷時に引張ひずみが集中するエリアが発生し、240kN となるとそのエリアはさらに大きくなり引張ひずみも大きくなっている。なお、240kN 時の画像からは引張ひずみが集中した領域内にひび割れは確認できなかった。280kN のコンター図では、ひずみが集中した領域の引張ひずみが小さくなっているが、桁の計測位置以外の個所に大きなひび割れが発生し、スキャン中に除荷されたためである。

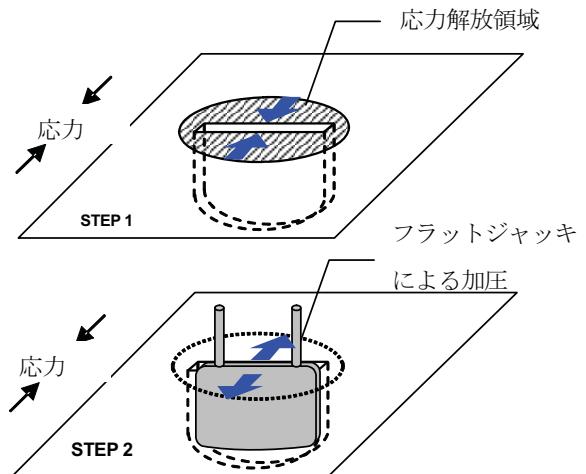
図-5. 2. 1 スロットストレス法の測定原理

スロットストレス法とは、フランスで開発されたもので、図-5.2.1に示すように計測対象位置にフラットジャッキ挿入用のスロットを削孔し、削孔穴にフラットジャッキを挿入し、加圧することにより所定の検長区間が解放前の変位量となった時点での応力を現有応力とする方法である。しかし、スロットストレス法では、低応力状態の精度が低いことや、測定にあたり装置がとても大がかりであり、測定作業が煩雑で熟練を要するなどの欠点を保有している。

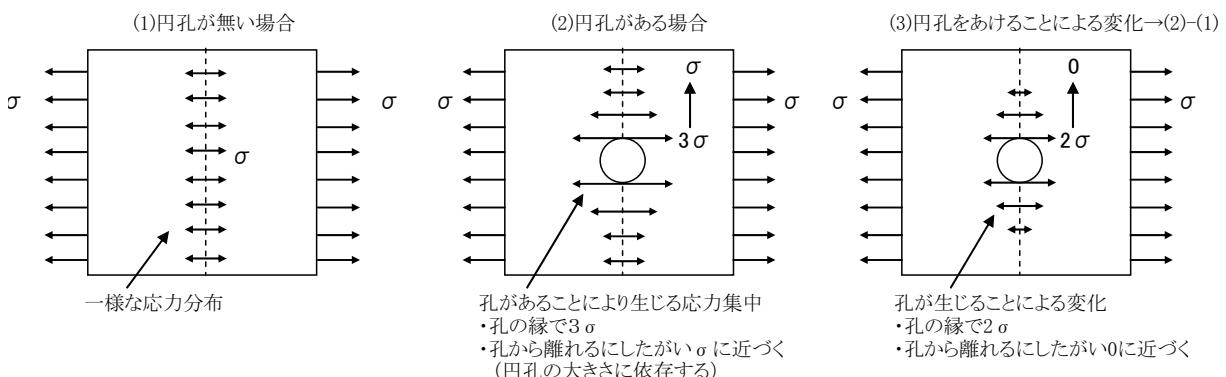
図-5. 2. 2 水平方向の応力度の変化

円孔の開いた部材に σ の応力を作用させると、開口部周辺に 3σ の集中応力が発生する事が知られている。その事から、一様な応力が作用している状態にコア削孔などにより、部分的に応力を解放すると削孔部周辺に応力の再分配が生じ、応力状態が変化する。(図-5.2.2参照)

コア応力解放法[5]は、削孔によって再分配されるコア周辺部のひずみ変化量をひずみゲージで計測する。削孔により再分配されたコア周辺部のひずみ計測値をFEM解析などにより逆解析し部材に作用している応力状態を推定する方法である。しかし、コア周辺の微小な範囲の応力変動を把握するためゲージ長の短いひずみゲージを用いることから計測値は、骨材の影響を大きく受け精度よく測定することができないなどの欠点がある。さらに、ひずみゲージから得たひずみ値は、ゲージ長の平

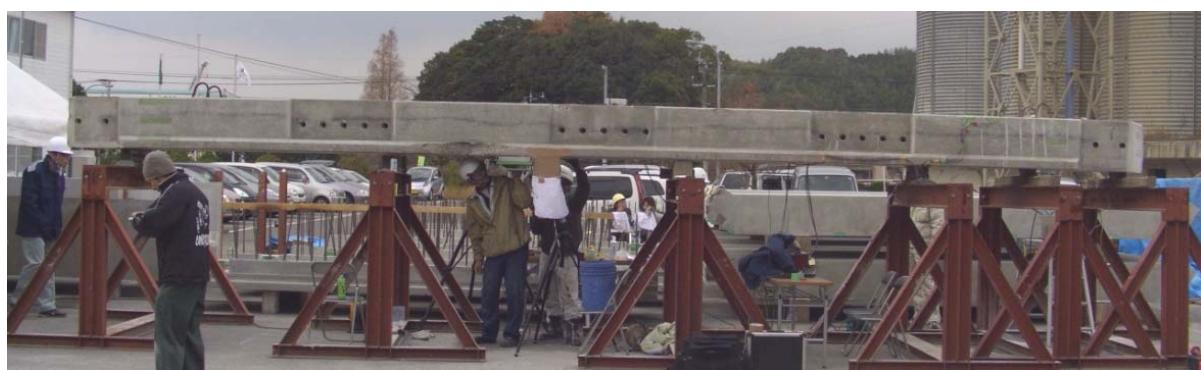
写真-5.4.1 プレテンション桁全景

実験に使用したプレテンション桁(その1)の諸元を図-5.4.1に全景を写真-5.4.1に示す。図に示すようにプレテンション桁を支間7.0mとした。また、スリット応力解放法による現有応力の推定をスパン中央部の桁下面で実施した。写真-5.4.2に全視野ひずみ計測装置による計測状況を、写真-5.4.3にスリット削孔状況を示す。

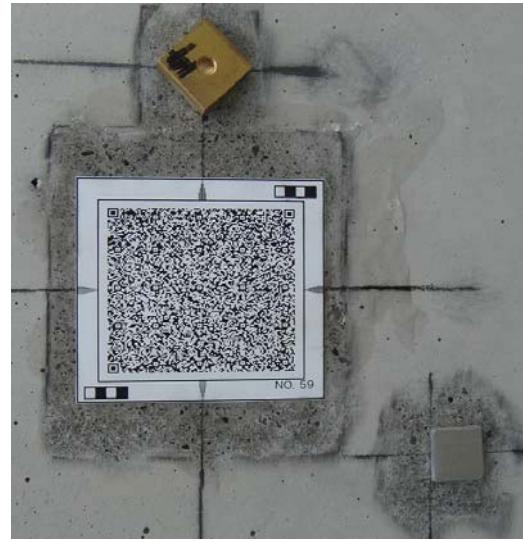
写真-6.2.2 B法

B法は、写真-6.2.2に示すようにA法の金チップに加えQRコードの右下側にアルミニウム製の計測基準点（以下、銀チップとする）を新たに設けた。計測方法は、A法と同様に金チップにテレセンの1つの足を固定し、もう1つの足を銀チップに当てることによって回転を固定して撮影（測定）する方法である。この方法により撮影されたQRコード画像はブレが小さくなった。

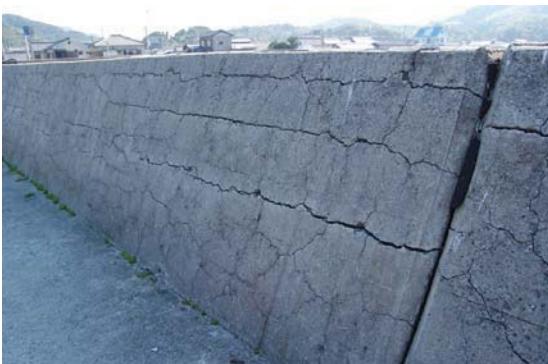
写真-7.1.1 防波堤に生じた亀甲状のひび割れ

アルカリシリカ反応（以下、ASR）とは、セメント等に由来する水酸化物イオン（OH⁻）により、骨材中のシリカ鉱物あるいは珪酸塩鉱物中のシロキサン結合が切断され、アルカリシリカゲルが生成されることによって生じる[1]。このゲルが吸水、膨張し、コンクリートにはひび割れが発生する。無筋コンクリートや鉄筋量の小さい鉄筋コンクリート構造物では亀甲状のひび割れが、鉄筋コンクリート構造物やプレストレストコンクリートでは、部材軸方向のひび割れが発生する。ひび割れの発生状況を写真-7.1.1 および写真-7.1.2 に示す。

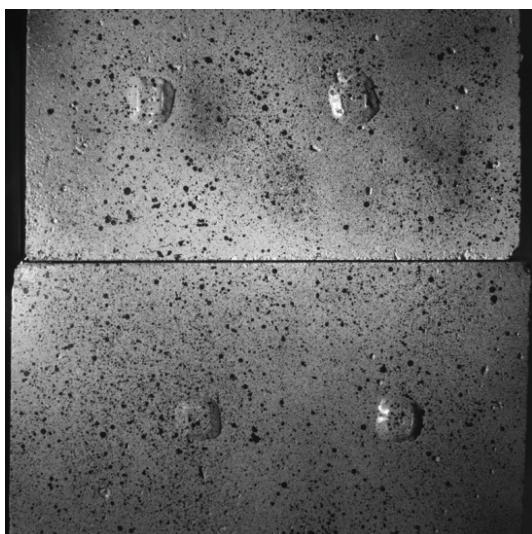
写真-7.2.2 撮影画像 (塗料使用)

デジタル画像相関法では、対象物の表面にコントラストが必要である。そこで、予備実験として、供試体の測定面に一様にグレー色の耐水性スプレーを塗布し、さらに黒色の耐水性スプレーで斑点状の模様を付けた(写真-7.2.2)。この塗装仕様により計測を実施したところ、途中で熱により塗料が溶解したと思われる「にじみ」が生じ、取得した画像による解析が困難となった。そこで、コンクリート表面を粗骨材が露出する程度まで研磨し(写真-7.2.3)、計測を行った。

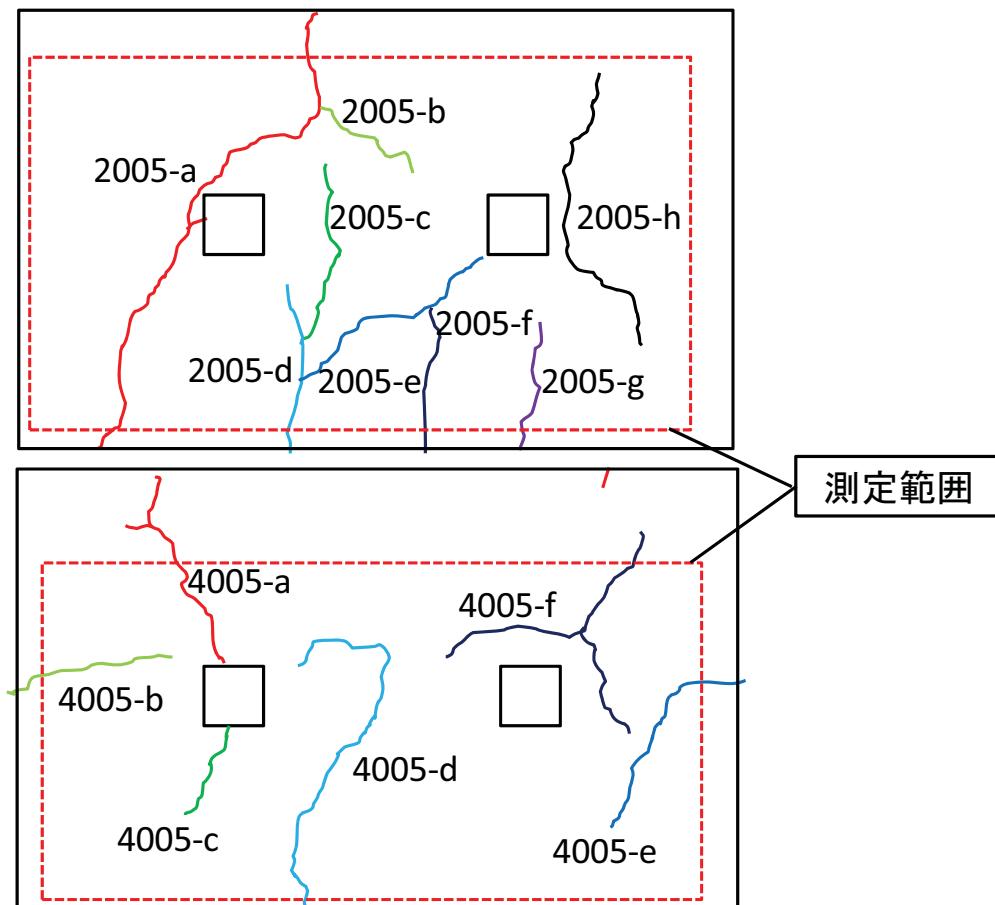
図-7.3.6 促進期間 131 日目におけるひずみ分布（上段：2005、下段：4005）

一方、表-7.3.2 に示す供試体 4005 の結果を見ると、促進期間 75 日以降においてひずみが大きくなる領域が見られる。この時のコンクリートのひずみは約 0.1% である。ひずみが大きくなる領域は特に供試体の左側半分に出現しており、図-7.3.6 に示すひび割れ「4005-a」はひずみが大きくなる領域とほぼ一致している。また、X 方向ひずみが最も値が大きく卓越していることが分かる。

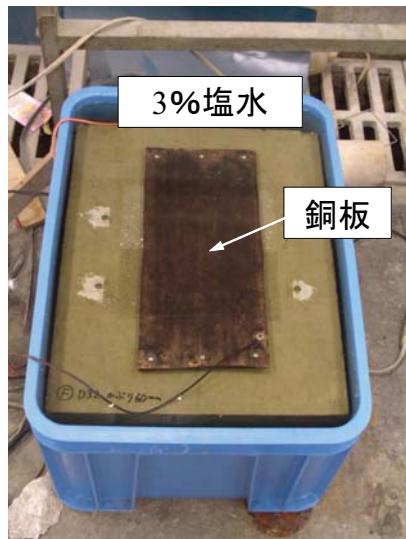
写真-8.2.1 電食状況

劣化促進方法としては塩水散水法等があるが、出来るだけ結果を早く得るために、鉄筋の腐食を短期間で実現できる電食法[1]を採用した。電食の方法としては、3%の塩化ナトリウム水溶液に供試体を浸け、0.2~0.5Aの直流電流を流した。電食の状況を写真-8.2.1に示す。

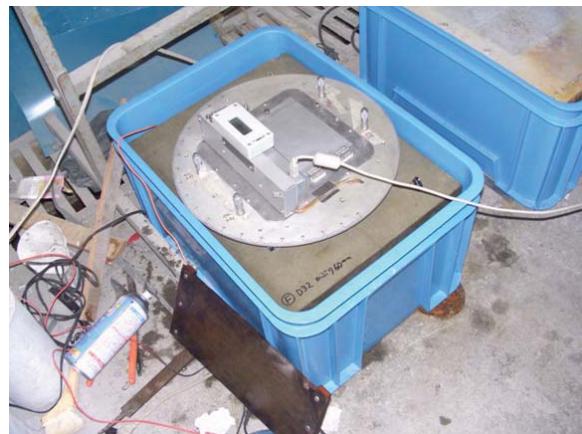
写真-8.2.2 設置状況

計測は、まずコンテナの中に満たされた塩化ナトリウム水溶液をポンプアップし、続いて濡れたコンクリート表面を布で拭き測定面が湿った状態で行った。写真-8.2.2にはラインセンサスキャナタイプ全視野ひずみ計測装置の設置状況を、写真-8.2.3に計測状況を示す。

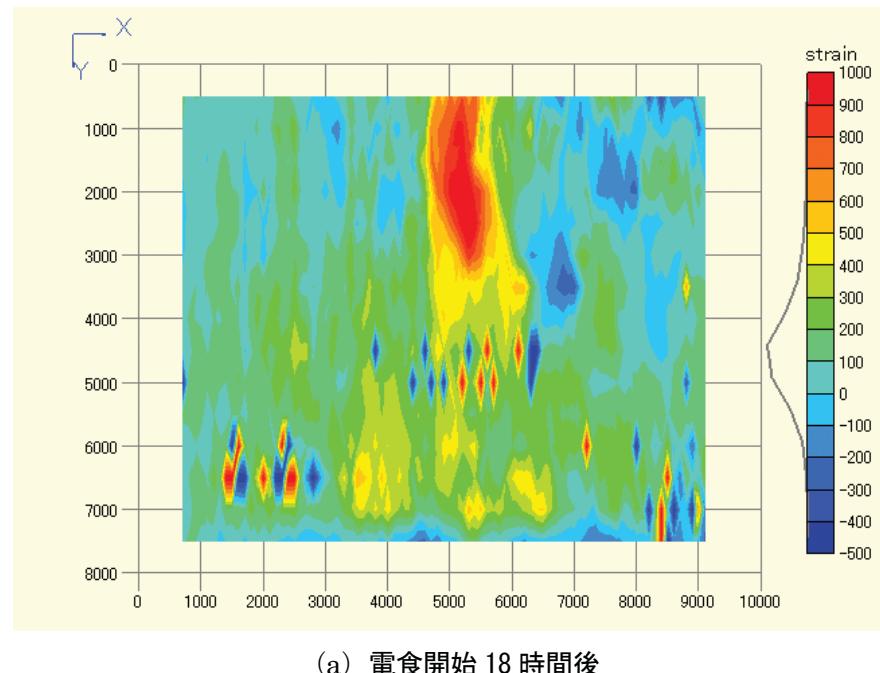
(a) 電食開始 18 時間後

図-8.3.1(a)の電食開始18時間後では、コンクリートにひび割れが発生していないにも拘らず、画像の上中央部に引張ひずみが線上に集中している部分が確認できる。続いて、図-8.3.1(b)の電食開始30時間後では、図-8.3.1(a)で確認された引張ひずみの集中した線がさらに成長し、またひずみ値も大きくなっている。最後に、図-8.3.1(c)に示す電食開始54時間後では、引張ひずみが集中した線が上から下まで繋がっているのが観察できる。電食開始54時間後では、コンクリート表面に写真-8.3.1に示すような全長に渡るひび割れが発生しており、そのひび割れの形状は、図-8.3.1(a)～(c)の引張ひずみが集中している形状と一致しているのがわかる。

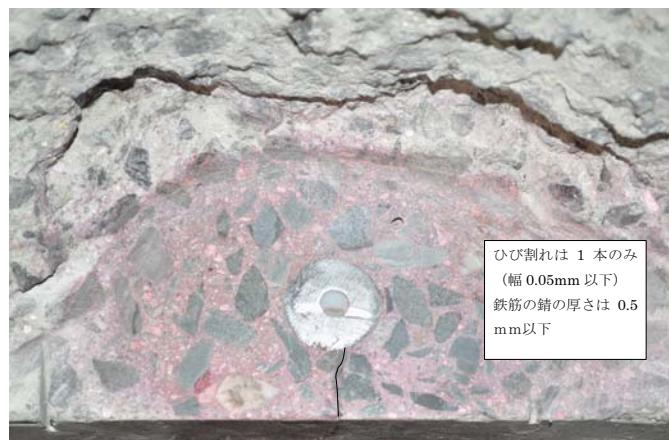
写真-8.3.2 供試体断面

写真-8.3.2には、実験後の供試体をダイヤモンドカッターでカットした断面を示す。写真-8.3.2に示すように、鉄筋からひび割れは1本のみ発生しており、このひび割れが表面に現れていたのがわかる。また、写真-8.3.3には、電食後の鉄筋の状況を示す。鉄筋の表面には腐食による孔食が発生している。この孔食はかぶり側に集中しており、かぶり側から腐食が発生する傾向が確認できる。なお、表-8.3.1に示すように、鉄筋の質量減少率は1.3%であった。

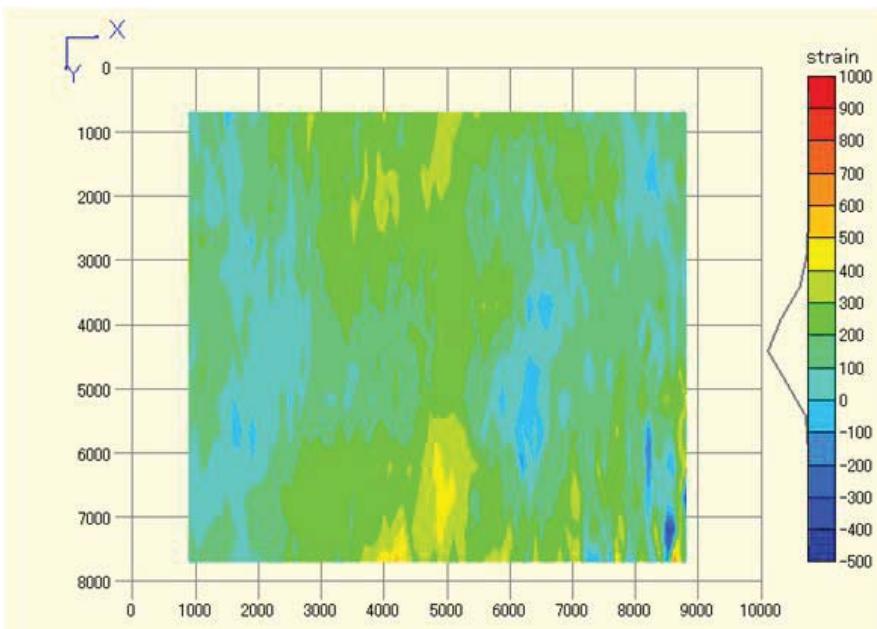
(a) 電食開始 24 時間後

図-8.3.2 (a) の電食開始 24 時間後では、画面中央部に若干引張りひずみが集中している部分が観察できる。続いて図-8.3.2 (b) の電食開始後 38 時間では、供試体 A と同様にコンクリートにひび割れが発生していないにも拘らず、画像の中央部に引張ひずみが線上に集中している部分が確認できる。供試体 B は供試体 A よりかぶり厚さが大きいため腐食の進行が遅くなり、図-8.3.2 (a) のような引張りひずみが少しだけ発生している状況を計測できた。最後に、図-8.3.2 (c) に示す電食開始 50 時間後では、引張ひずみが集中した線がさらにはっきり確認できる。なお、電食開始 50 時間後では、引張りひずみが集中した線上にひび割れが発生していた。

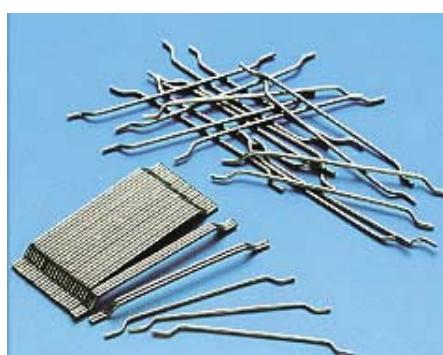
図-9.1.2 鋼纖維の概要

弹性係数 : 210 k N/mm²
引張強度 : 1000 MPa

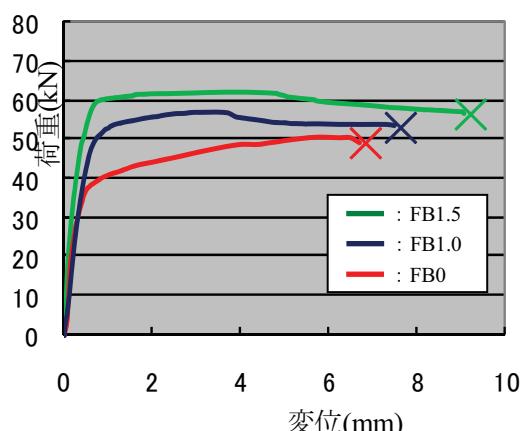
図-9.1.6 スパン中央のたわみの比較

鋼纖維混入率 0% 試験体は降伏時、ひずみ値が 200μ 程度で脆性的な破壊に至っているが、鋼纖維混入した試験体に関しては 1000μ 以上までひずみ値が進展しており、鋼纖維を混入したことでのじん性の向上が確認できた。

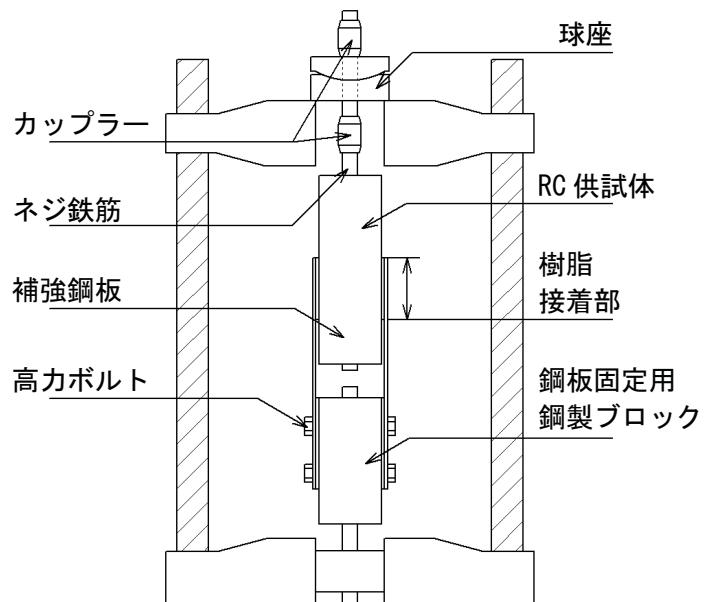
図-10.2.1 試験概要図

本試験では鋼板接着端部のはく離を簡易的に評価するために、図-10.2.1に示す両引き試験により試験を行った。試験に使用した材料物性を表-10.2.1～10.2.2に、供試体概要図を図-10.2.2に示す。鋼板を接着するRC供試体は、断面100mm×100mm、長さ300mmである。この内部に異形鉄筋D25を埋め込んでおり、割裂破壊防止のため、Φ6mmのスパイラル筋（ピッチ30mm）による補強を行っている。鋼板はRC供試体の両側面にエポキシ樹脂にて接着し、端部を高力ボルトで鋼製ブロックに固定した。この際、RC供試体側には、図-10.2.2に示すように、鋼板とコンクリートを接着させない区間を70mm設けた。接着した鋼板の幅を30～100mmと変化させ、厚さ4.5mm、長さ475mm、接着長100mm、樹脂厚を5.0mmとした。これは、現在、RC床版の補強で一般的に採用されている厚さである。この供試体に対し、表-10.2.3のように組み合わせ、両引き試験を行った。

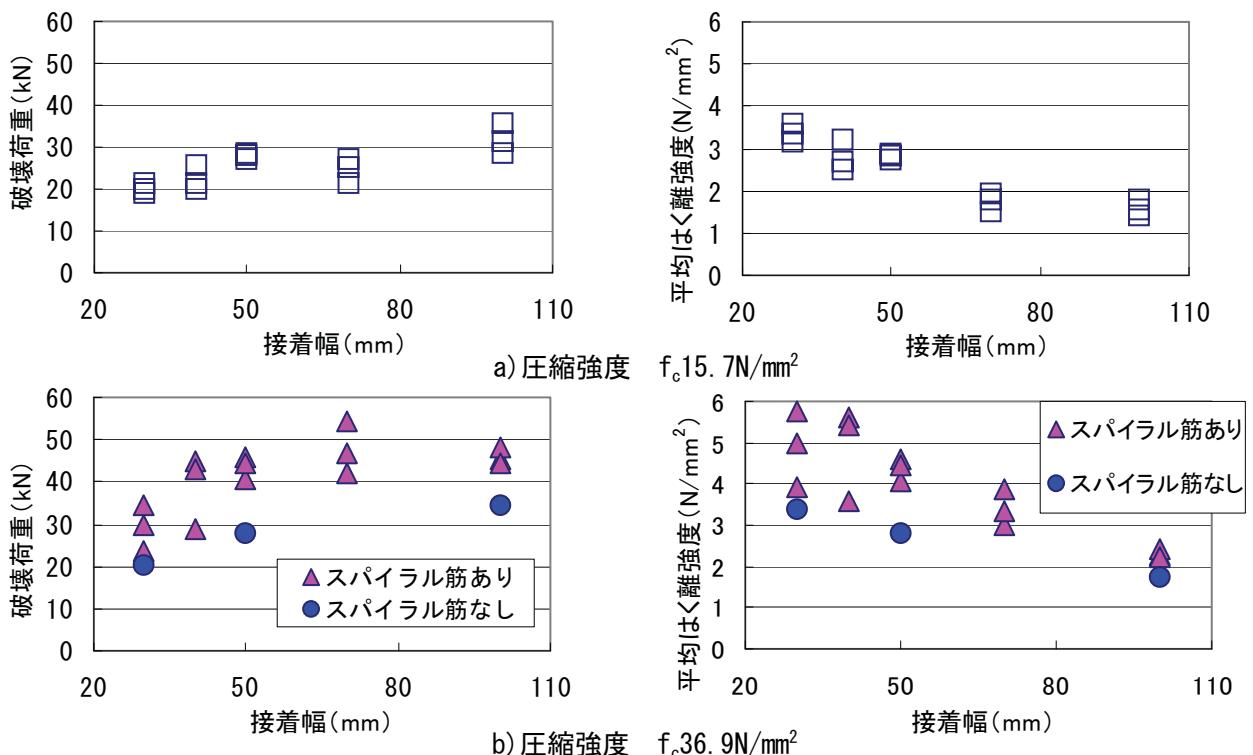
図-10.2.6 破壊荷重、平均はく離強度一覧

つぎに、コンクリートの圧縮強度の違いに着目すると、コンクリート強度が大きくなるにつれ相対的に破壊荷重および平均はく離強度は大きくなる傾向にあった。ただし、圧縮強度に2倍強の差があっても、破壊荷重や平均はく離強度は1.4倍程度であった。コンクリートブロック中のスパイラル筋の有無の違いでは、同一の接着幅に対し、スパイラル筋がないと、破壊荷重および平均はく離強度はスパイラル筋がある場合より低下し、さらに接着幅が大きくなても、破壊荷重の上昇率は鈍化している。

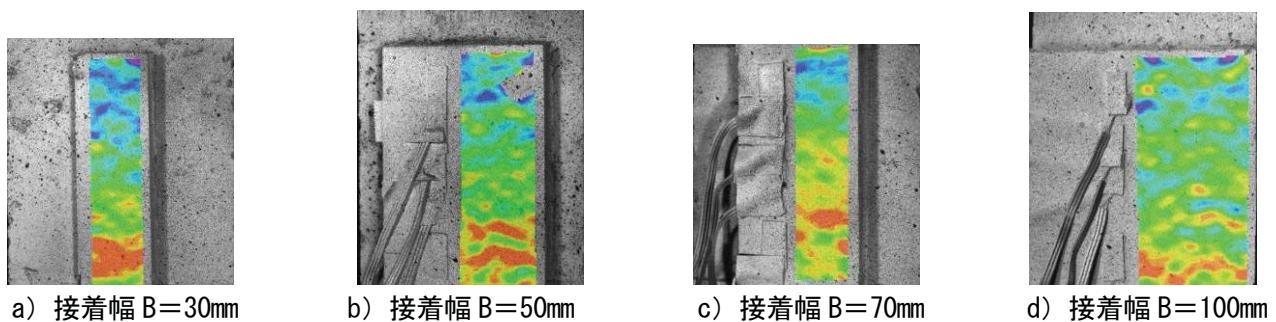
図-10.2.8 鋼板表面ひずみ分布図 ($f_c = 36.9 \text{ N/mm}^2$)

次に、圧縮強度 $f_c = 36.9 \text{ N/mm}^2$ 供試体の各接着幅における、破壊直前の接着部鋼板表面の鋼板軸方向のひずみ分布図を図-10.2.8に示す。図より、接着幅に関わらず、鋼板先端側から約10～20mm位置で圧縮ひずみ、約70～90mm位置で引張ひずみが卓越している。

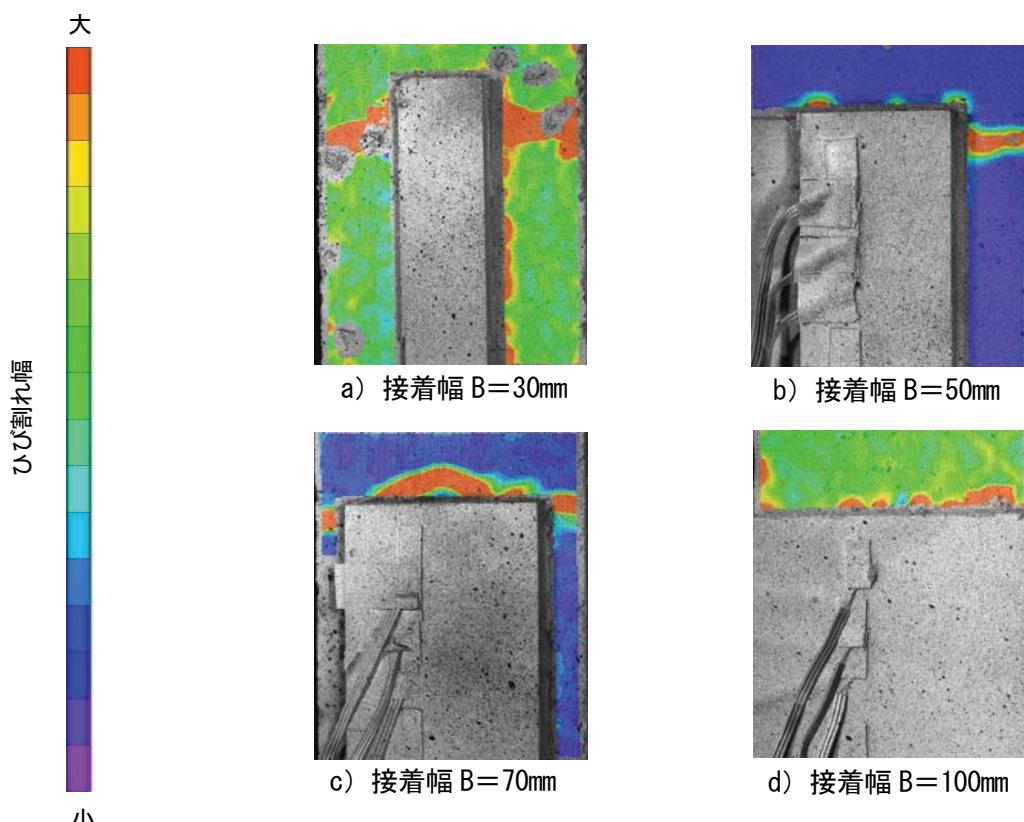
図-10.2.10 鋼板表面ひずみ分布図 ($f_c=36.9\text{N/mm}^2$)

DICMにより得られた圧縮強度 $f_c=36.9\text{N/mm}^2$ 供試体の各接着幅における、はく離直前の鋼板接着部近傍のコンクリートひび割れ分布を図-10.2.10に示す。これより、接着幅B=30mm、50mmでは、鋼板先端側から約20mmの位置でコンクリート断面方向のひび割れが進展していた。これは、鋼板表面の圧縮ひずみが卓越した位置と同じ位置であり、接着幅が小さいと鋼板が大きく変形して樹脂の変形が大きくなつてコンクリートが引張られ、ひび割れが卓越したと考えられる。また、接着幅B=70mmでは鋼板先端部のひび割れが顕著となっており、そのひび割れに沿う形でコンクリート断面方向にひび割れが進展している。接着幅B=100mmでは、鋼板先端部のひび割れの影響が顕著であるが、載荷点方向のひび割れは発生せず、コンクリート断面方向のみで荷重に抵抗していることがわかる。これらより、平均はく離強度の低下は、コンクリートの抵抗断面（圧縮強度や内部の配筋状態）に影響すると考えられる。

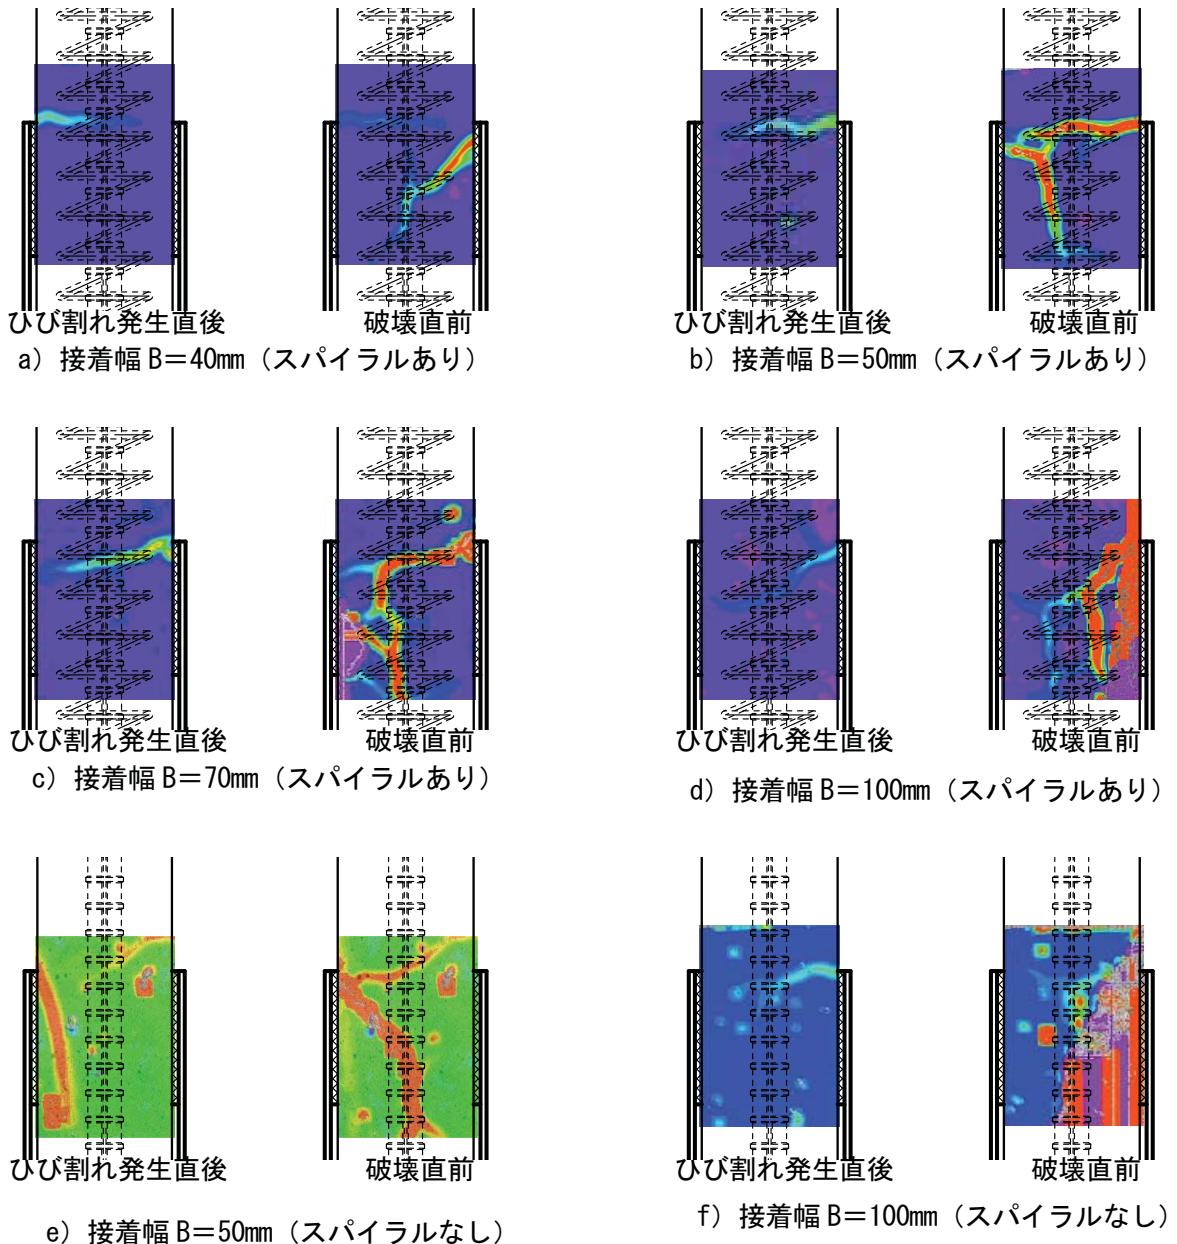
図-10.2.11 コンクリート側面のひび割れ進展図 ($f_c=36.9\text{N/mm}^2$)

圧縮強度 $f_c=36.9\text{N/mm}^2$ 供試体におけるDICMによる接着幅毎のコンクリート側面のひび割れ進展図を図-10.2.11に示す。これより、接着幅に関わらず、ひび割れは最初にコンクリート断面方向に進展している。その後、接着幅B=40mm、50mmでは、ひび割れが載荷軸方向に進展する前に、接着部のコンクリートの表層から破壊した。これに対し、接着幅B=70mm、100mmでは、断面方向のひび割れがスパイラル筋位置まで進展した後に、そのままスパイラル筋に沿ってコンクリートのかぶりが破壊している。これらより、接着幅がコンクリート断面幅に近づくと、側面のひび割れの進展が顕著となってコンクリート部で破壊する傾向が強くなり、鋼板接着端部のはく離現象に相違を生じることが分かった。

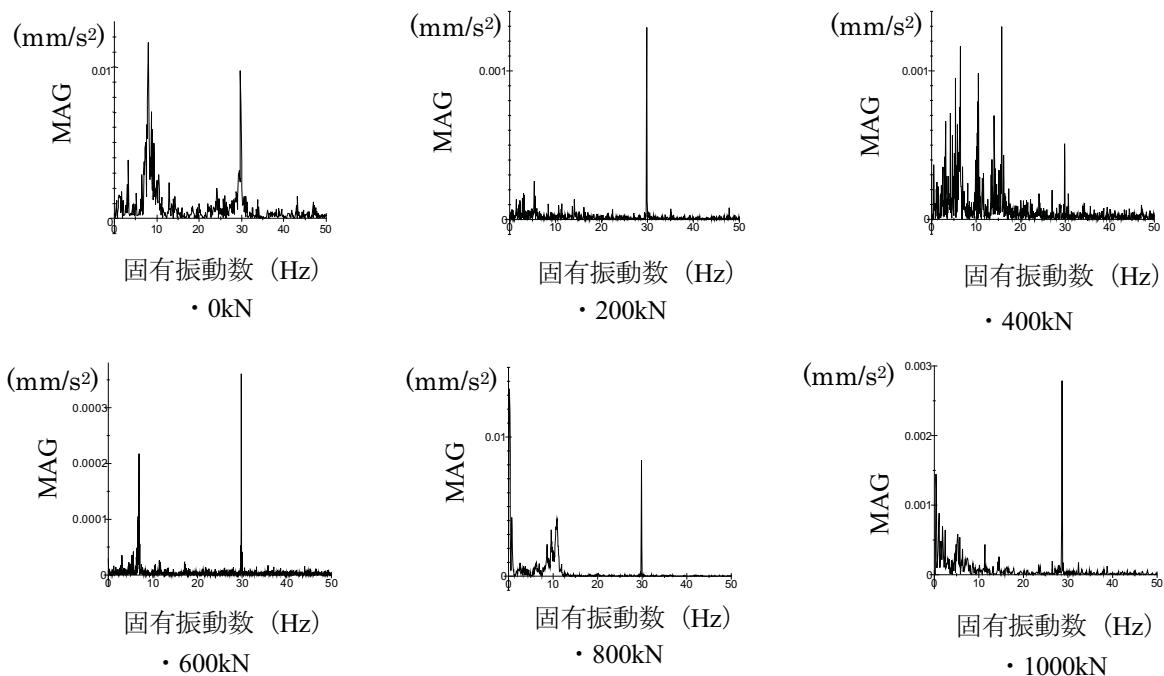
図-12.2.3 フーリエスペクトル図

載荷前の初期状態および 200kN、400kN、600kN、800kN、1000kN 載荷時の振動計測により得られたフーリエスペクトルを図-12.2.3 に示す。フーリエスペクトルから得られた卓越振動数を表-12.2.1 に、その卓越振動数-荷重グラフを図-12.2.4 に示す。また荷重-たわみ曲線を図-12.2.5 に示し、ひび割れ進展図を図-12.2.6 に示す。

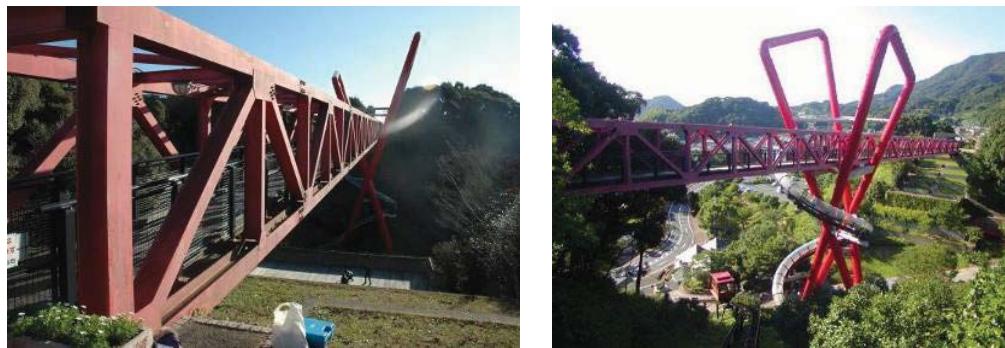
写真-12.3.1 中尾城公園歩道橋

この歩道橋は、平成 4 年に架設されたワーレントラス橋で、橋長は 110m ($65.95\text{m} + 44.05\text{m}$) である。公園施設の一部として架設されており人通りが少なく、また大きな損傷等は確認されていない。計測した歩道橋を写真-12.3.1 に示す。

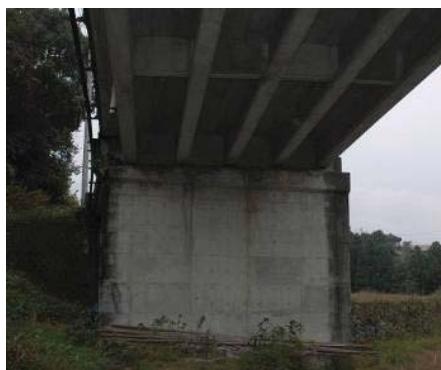
橋脚

現在の状況として、橋面は右側地覆面に剥離・鉄筋露出が見られる。また、上部工の張出部端部に部分的に床版のひび割れ、漏水・遊離石灰、うきが見られる。また下部工では、アルカリ骨材反応によると思われる亀甲状のひび割れが生じている。対象橋梁の現況写真を写真-12.4.1に示す。

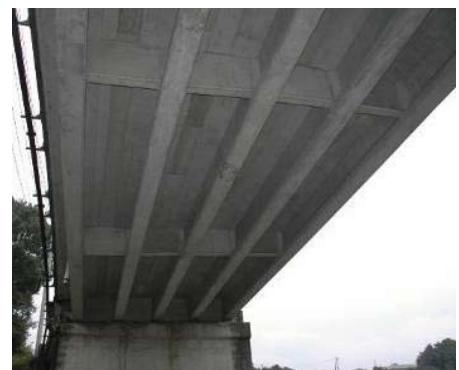
写真-12.4.1 現況写真

PC桁

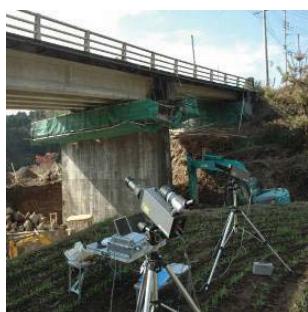
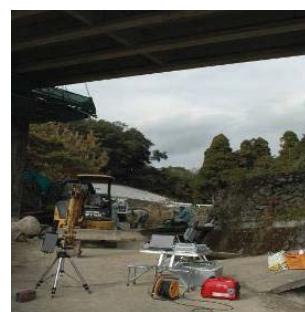
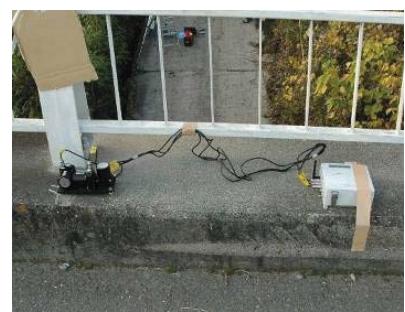
写真-12.4.2 計測機器設置状況

本計測では2台のLDVを用い複数点の計測を実施し、固有振動数の同定を行った。上部工及び下部工を計測の対象とする。計測時間は5分間とし交通規制をしていないため、車によるランダム加振を含む常時微動計測を行った。またサンプリング周波数は200Hzに設定した。計測距離はA1-P1間で約9m、P1-P2間で約10mであり、反射光量を確保するため再帰性反射シールを計測点に貼付した。計測条件として平均気温6.9°C、平均湿度67%、平均風速1.7m/s、最多風向は西であった。また、比較のため無線LAN速度計を用いて同時に計測を実施した。パソコンは2台使用し、LDV2台をPC1台で、また、無線LAN速度計をPC1台、計2台で制御した。計測機器設置状況および計測状況を写真-12.4.2に示す。

計測点は、上部工では高欄側面、P1-P2 間では高欄側面に加え主桁および床版下面、下部工においては P1 橋脚の上部側面とした。高欄側面の計測点は、各支間中央付近とした（A1-P1 間：A1 橋台より約 7.5m、P1-P2 間：P1 橋脚より約 9.0m）。速度計は支間中央点に設置した。P1 橋脚の計測点は、橋脚上部 3 点とした。計測位置を図-12.4.1 に示す。
