建設技術研究開発費補助金総合研究報告書

「周辺地盤影響の少ない地中拡翼型地盤改良工法のモニタリング・制御方法の開発」

7.1 研究開発の概要

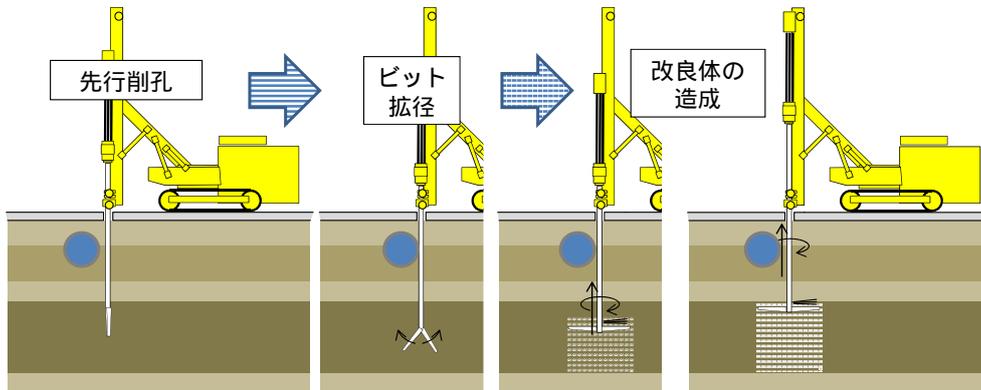
図 1 地中拡翼型の地盤攪拌改良工法の施工手順

図 2 攪拌装置の概要

本「モニタリング・制御システム」の開発にあたっては、新たな原位置機械攪拌改良である地中拡翼型の地盤攪拌改良工法（図 1、図 2）への適用を前提に検討にあたる。本工法は、表 1 に比較するとおり地中で開閉が可能な攪拌翼を用いることが特徴の新たな工法に位置づけられ、

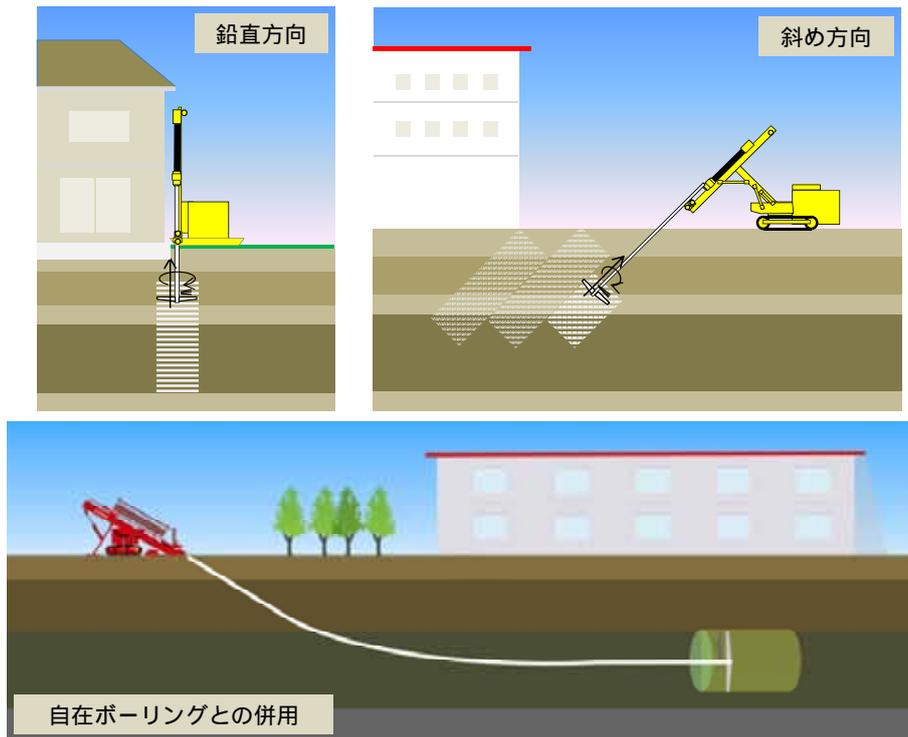
図 3 地中拡翼型の地盤攪拌改良工法の実施イメージ

- ・ 斜め、水平方向の改良が容易に行える。自在ボーリングと組み合わせて、既存構造物直下での改良にも用いられる。（図 3）
- ・ 小型機械により、狭隘部での施工にも適している。
- ・ 障害物を避けて攪拌翼を地中に挿入し、その下部で通常の改良杭が造成できる。

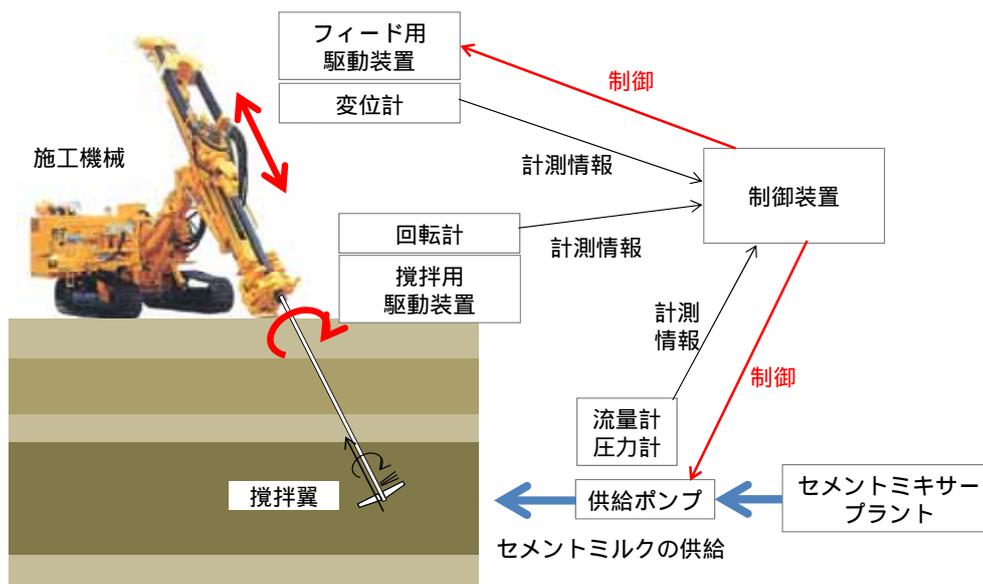
図 4 モニタリング・制御システムの概要

図 4 にモニタリング・制御システムの概要図を、以下にシステムの機能を示す。

① 攪拌翼の回転速度の測定

油圧で制御された攪拌翼の回転は、実際には地盤の硬さに応じてその回転速度が変動する。回転計により、常時、回転速度を測定する。

② フィード速度の制御

攪拌翼を改良体延長方向の前後に動かすフィードの油圧を自動調整し、攪拌翼の回転速度に応じたフィード速度を保持する。すなわち、硬めの地盤に遭遇し攪拌翼の回転速度が低下すればフィード速度を抑え、逆に軟らかめの地盤に遭遇し攪拌翼の回転速度が上昇すれば、フィード速度を上げる。

③ セメントミルクの吐出量の制御

セメントミルクを供給するポンプの押し出し速度を自動調整し、攪拌翼の回転速度、フィード速度に応じたセメントミルクの吐出量を保持する。すなわち、硬めの地盤に遭遇し攪拌翼の回転速度、フィード速度が低下した場合、セメントミルクの吐出量も低下させ、逆に軟らかめの地盤に遭遇し攪拌翼の回転速度、フィード速度が上昇した場合、セメントミルクの吐出量を増大させる。

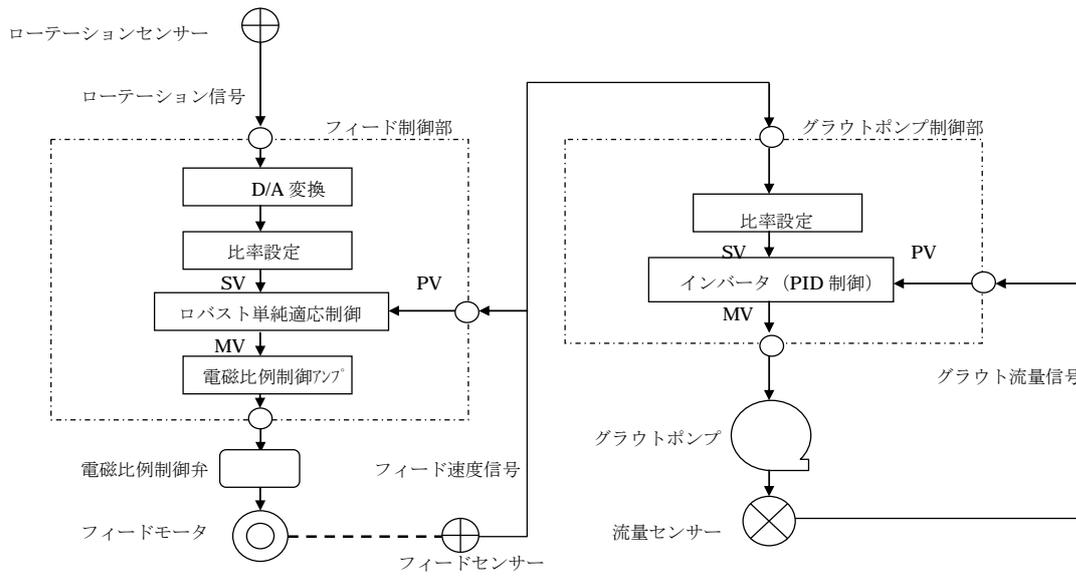
図 5 システム図

システムの構築にあたっては，前述の概要を図 5 のシステム図に具体化した．フィード制御に関しては，回転計からの受信信号をアナログ変換し，比例設定した信号により制御弁を調整する．また，セメントミルク供給に関しては，同様の信号に対して，実際の吐出力をフィードバックさせた PID 制御（比例設定に加えて，吐出量の時間積分・差分でも調整をかける手法）を作用させた．

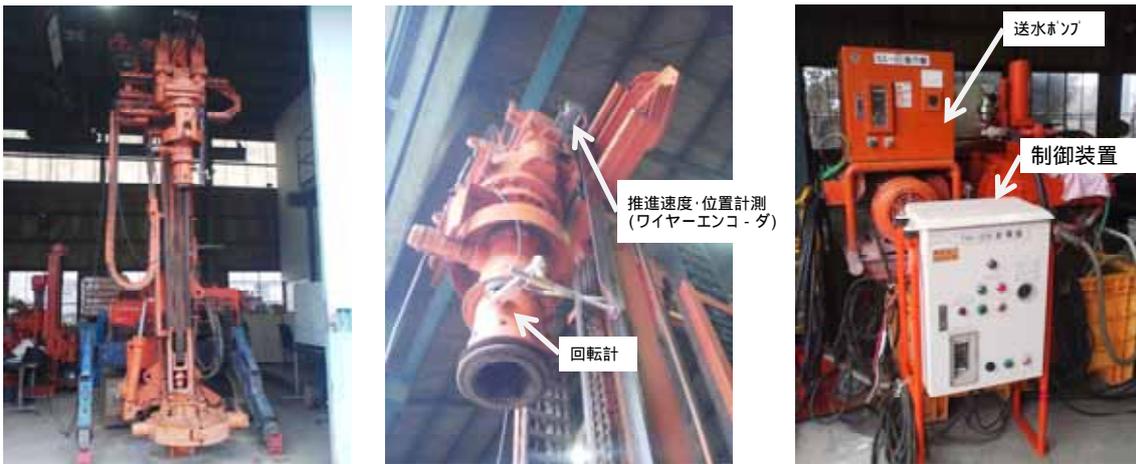
写真 1 計測・制御装置

動作確認試験を行うため，写真 1 のように回転計，変位計をロータリー式ボーリング機械に取り付けるとともに，制御装置・送水ポンプを併設した．回転速度のみを意図的に変化させ，移動速度，ポンプの動きを確認したところ，表示版（写真 2）と計測結果の PC 表示（図 6）にて，それぞれの動作が連動しながら自動調整できることを確認できた．

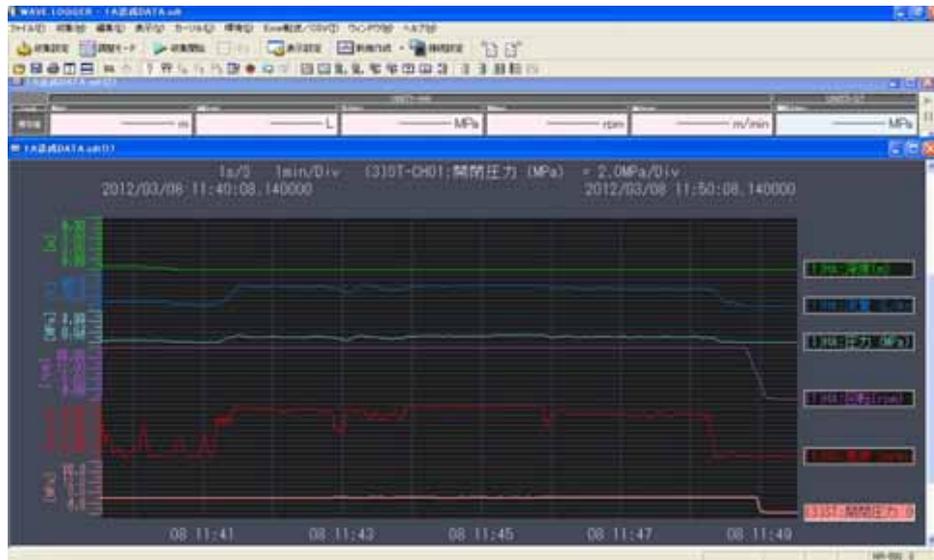
図 6 計測状況(上から 2 段目=流量, 同 4 番目=回転速度, 同 5 番目=フィード速度)

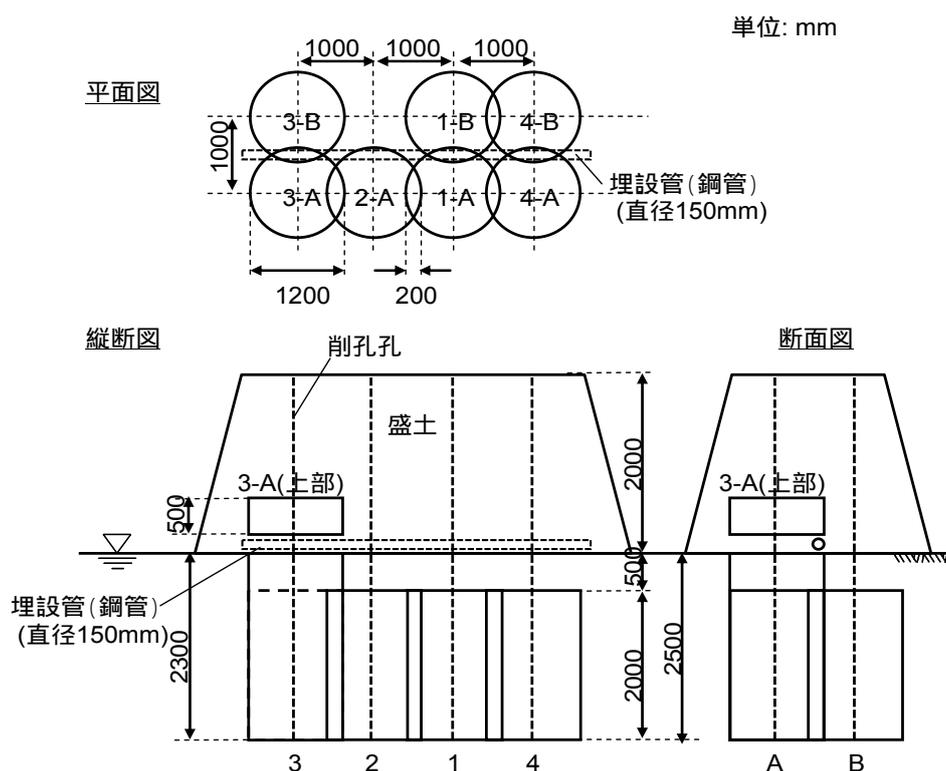
図 7 試験運用を行った施工実験の概要

図 7 に改良体配置を示す。改良対象地盤は以下のように人工的に構築した。まず、敷地を深さ 2.5m ほどの掘削し、シートを敷き詰めた上で、山砂をバックホウで軽く突き固めながら投入し、N 値 5 程度の地盤（事後のスーデン式サウンディングで確認）を作成した。地表面高さには、埋設障害物として直径 160mm の鋼管を一本設置した上で、掘り起こした

土を高さ 2m に盛り立てた。その後、ピット内には水を供給し、あらかじめ設置した水位確認孔で、現地盤の地表面付近の水位を確認した。改良体は、20cm のラップを設けた 7 か所 (2-B に位置する箇所では、機器の不調により造成を省略) で、以下の手順で順次造成した (写真 3)。

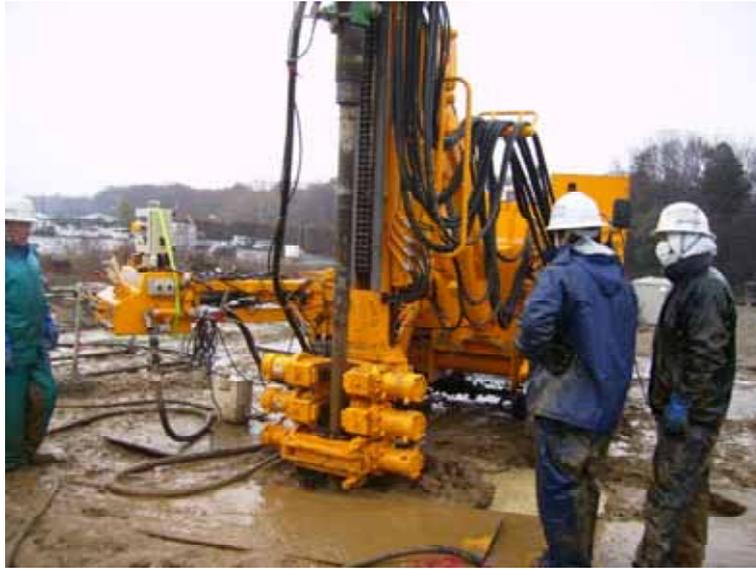
写真 3 施工実験の実施状況

- ① 埋設管を避け、直径 165mm のケーシングで改良範囲下端まで先行削孔を行う、
- ② ケーシングを通して閉じた状態の攪拌翼を地中に挿入する、
- ③ ケーシングを改良範囲上面まで引き上げる、
- ④ 攪拌装置内のピストン背面圧を加え、攪拌翼を広げる、
- ⑤ 改良範囲下端より引上げ方向、押し下げ方向、引上げ方向の順に造成を行う、
- ⑥ ピストン背面圧を抜き、ケーシングを通して攪拌装置を引き上げる。
- ⑦ ケーシングを回収する。

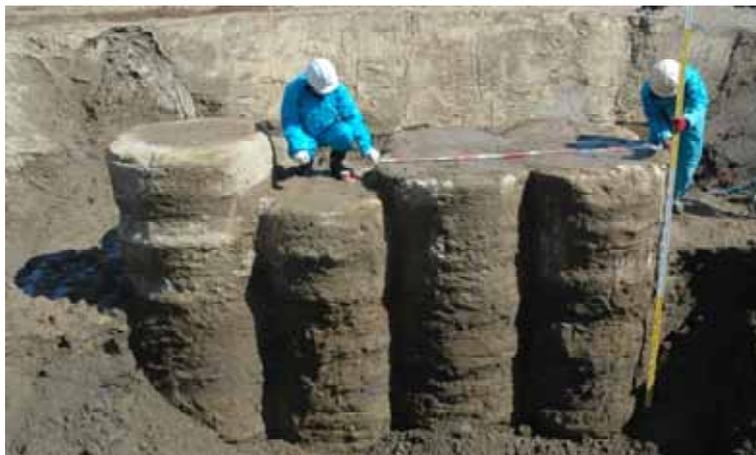
写真 4 掘り出した改良体の状況（壁状に配置した改良体）

写真 4、写真 5 は、3 日程度の養生後、掘り起こして改良体を確認した状況である。壁状に配置された改良体、埋設管をはさみ上下に造成された様子を確認した。

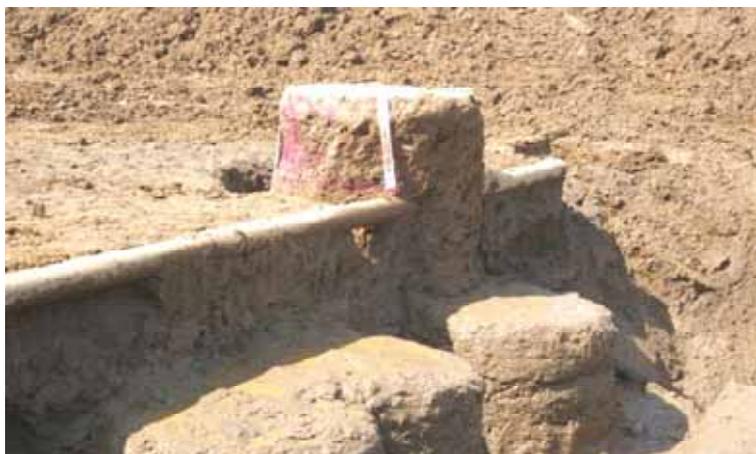
写真 5 掘り出した改良体の状況（地中埋設管の上下で改良を行った結果）

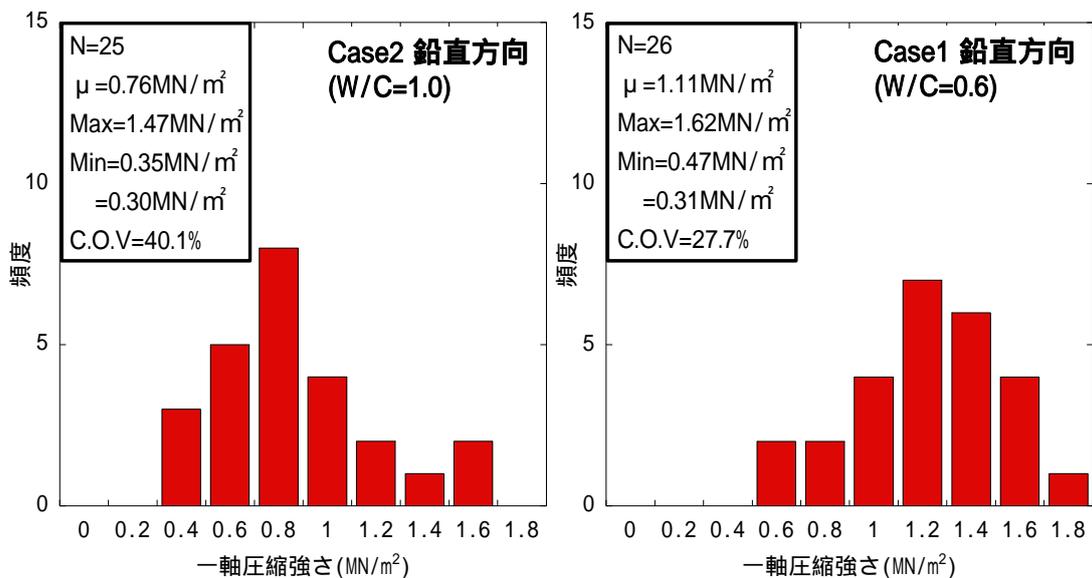
図 11 一軸圧縮強さの頻度分布

なお, 図 11 は, 事後調査において改良体から採取したサンプルを用いて調べた一軸圧縮強さの頻度分布である. 得られた変動係数は 40.1, 27.7%であり, 地盤改良指針に示された水準 (40%程度以下) に収めることができています.

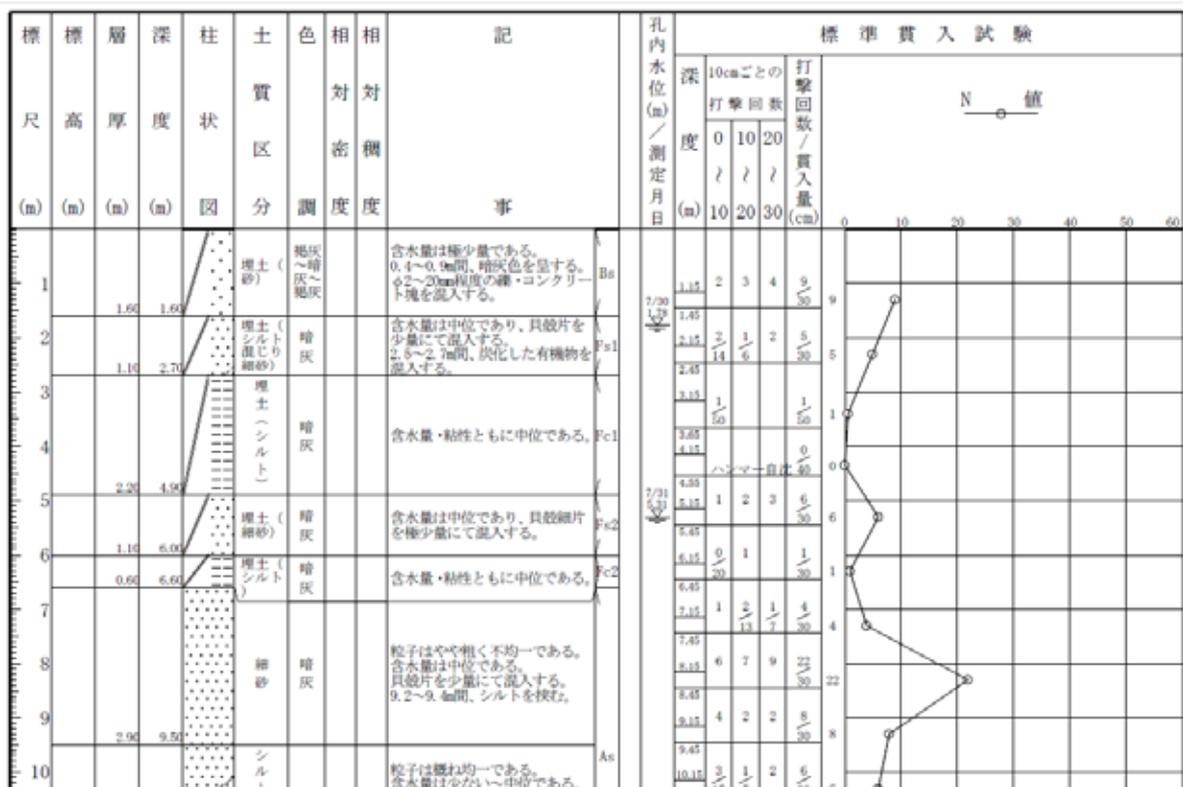
図 13 施工試験箇所地盤柱状図

図 13 に、施工実験に先立ち確認した地盤の柱状図を、図 14 に各層の粒度分布を示す。Fs1, Fs2 の砂質土層は細粒分含有率が 30%以上で、液状化の恐れはあるが浸透性が悪く薬液注入系の改良が適用困難な地盤であった。

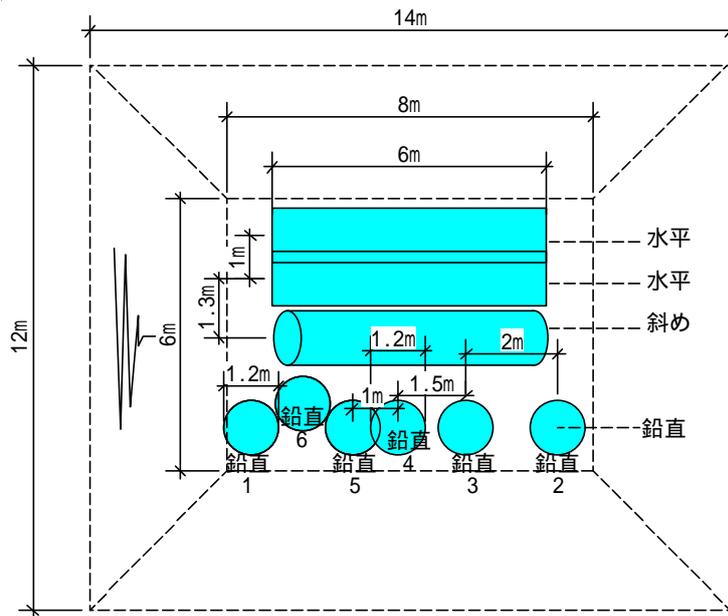
(a) 平面図

図 15 改良体の配置計画

図 15 に改良体の配置計画を，表 3 に各改良体の造成計画を，表 4 に施工仕様を示す．地中拡翼型の地盤改良工法の特徴を活かした①鉛直施工，②斜め施工，③水平施工，を盛り込み，

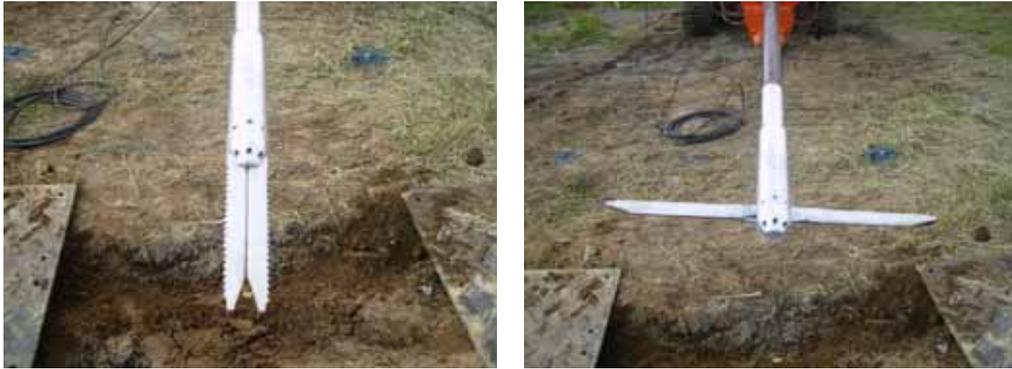
写真 7 地中拡翼型の攪拌装置

写真 7，写真 8 に施工実験で用いた地中拵翼型の地盤攪拌装置を，写真 9～写真 13 に施工状況を示す。また，写真 14 は実際に造成している際の操作状況である。マニュアル操作の際には，オペレータが各レバーを操作し，回転速度，フィード速度を調整しながら施工を進める必要があり，セメントミルクの吐出は一定値が確保されることとなっていた。これに対して，モニタリング・制御システムの導入により，オペレータは操作盤のセメントミルクの供給圧力や速度，フィード速度等の数値を監視し，トラブル発生時にのみ停止ボタンを押す形態となった。

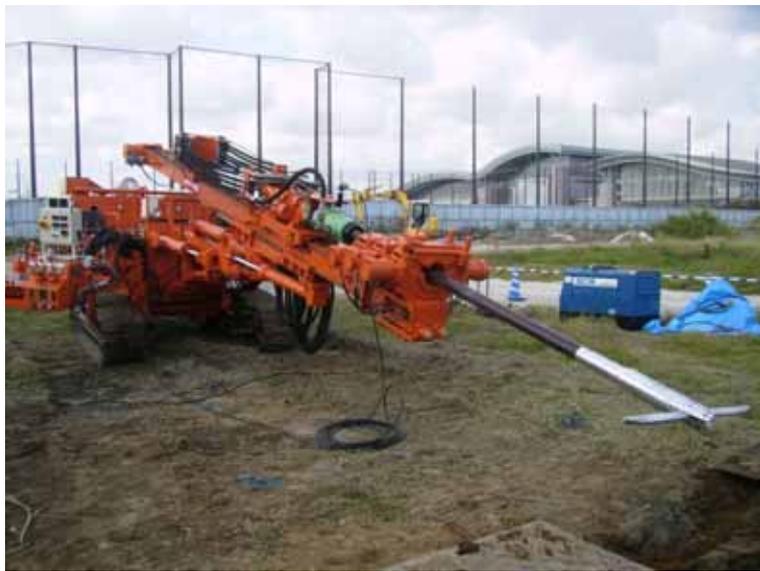
写真 8 施工機械に搭載しての動作確認状況

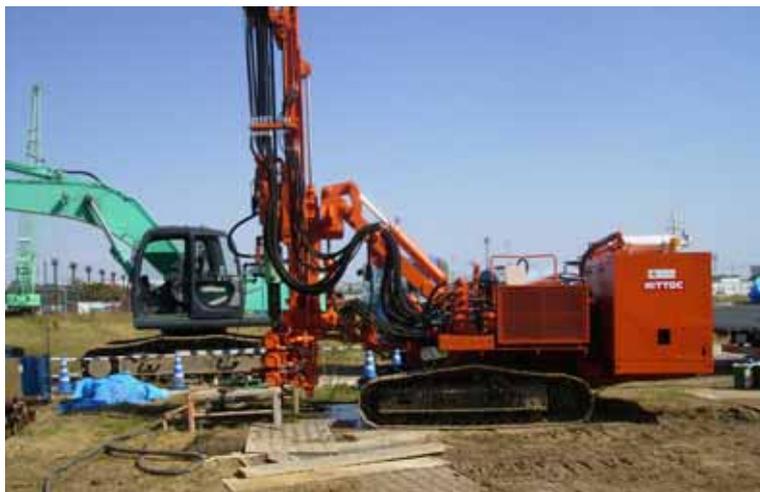
写真 9 実施状況(鉛直施工)

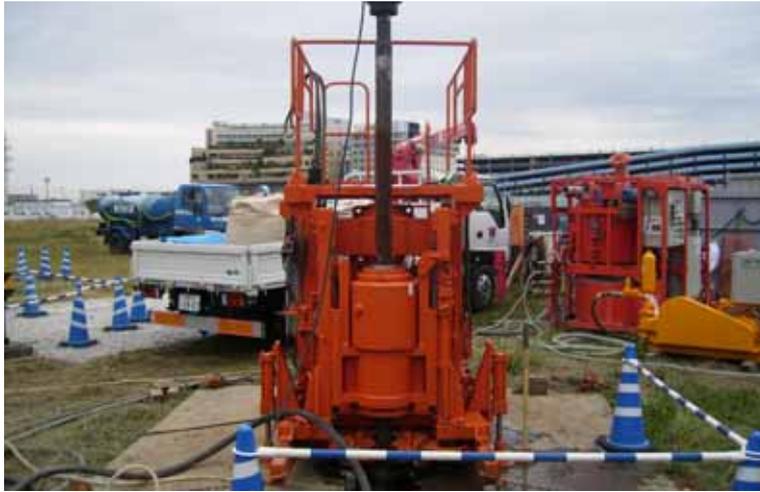
写真 10 実施状況(鉛直施工:小型機械)

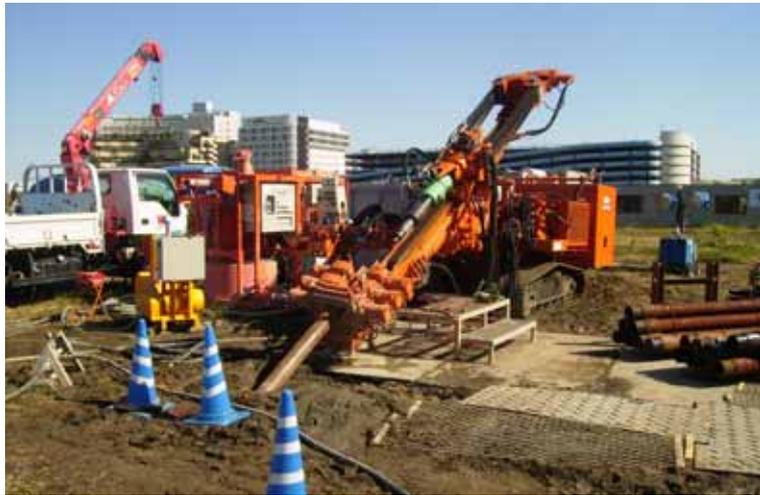
写真 11 実施状況(斜め施工)

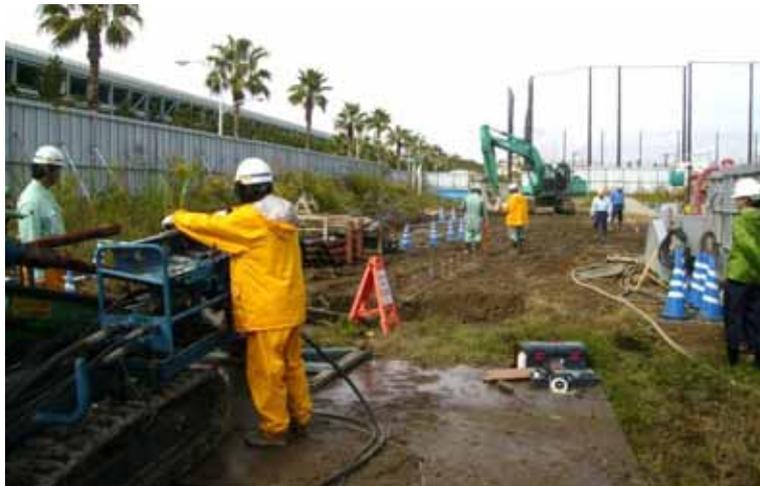
写真 12 実施状況(水平施工:自在ボーリング)

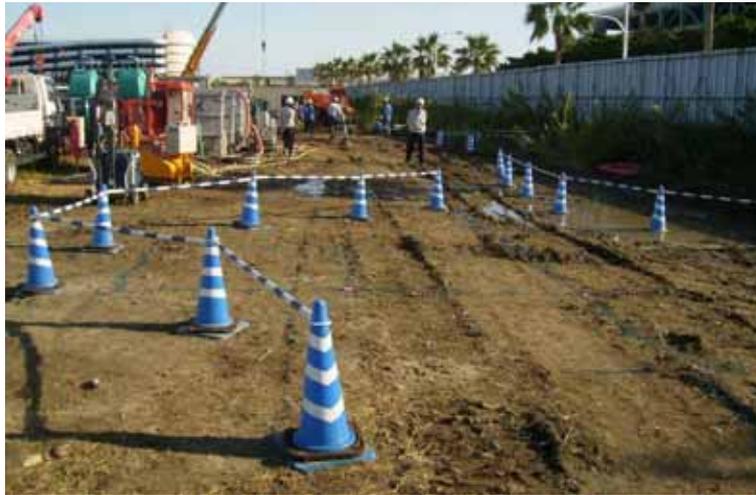
写真 13 実施状況(水平施工:改良体の造成)

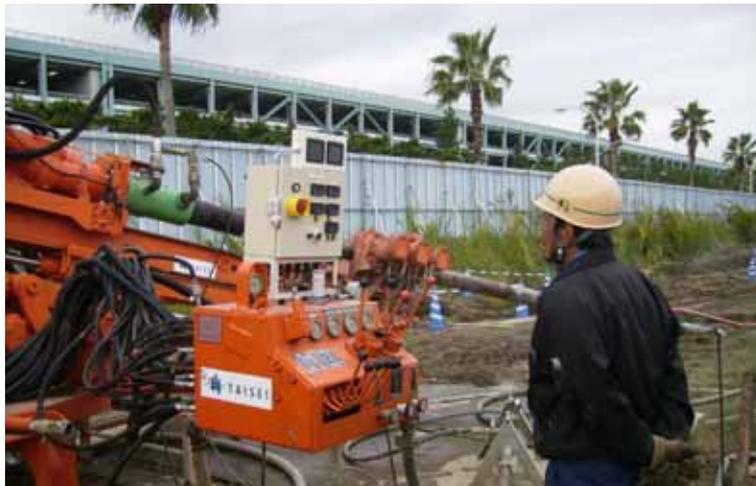
写真 14 施工中の状況

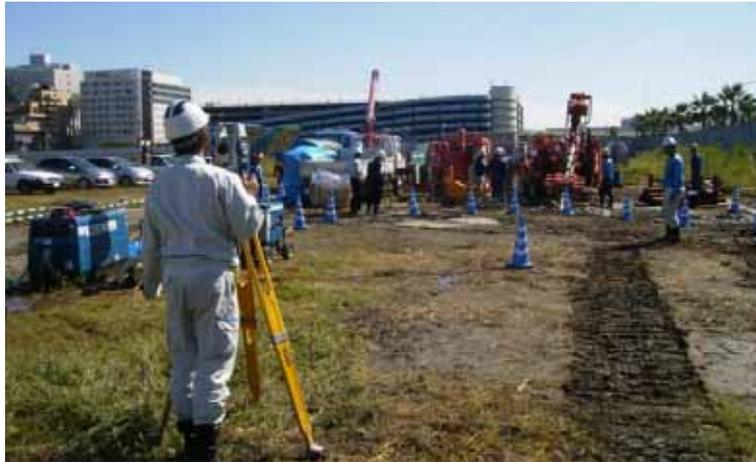
写真 15 地表面変状の計測状況

造成作業中の地表面変状は，造成箇所の上部地表面に 2m 間隔で設置したターゲットを，造成の進捗に合わせて 3 次元測量することで記録した．写真 15 に測定状況を，写真 16 に設置したターゲットを示す．

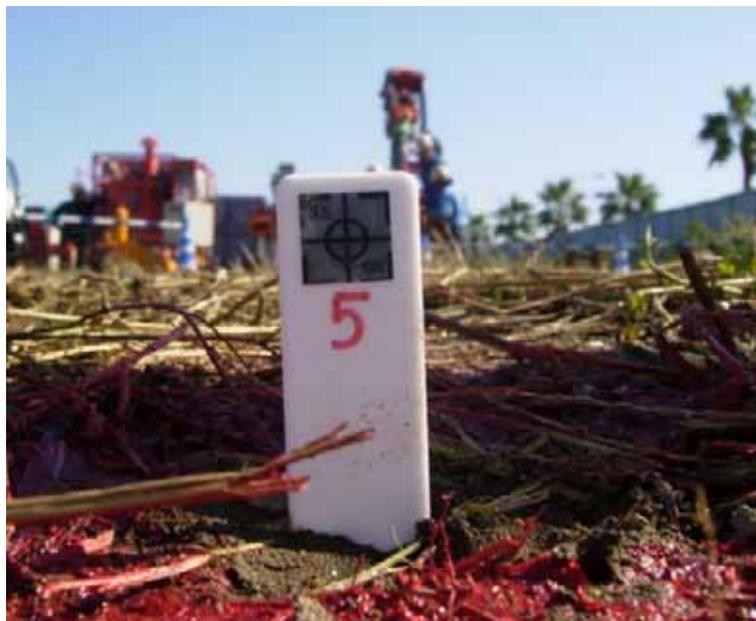
写真 16 地表面変状の計測に用いたターゲット

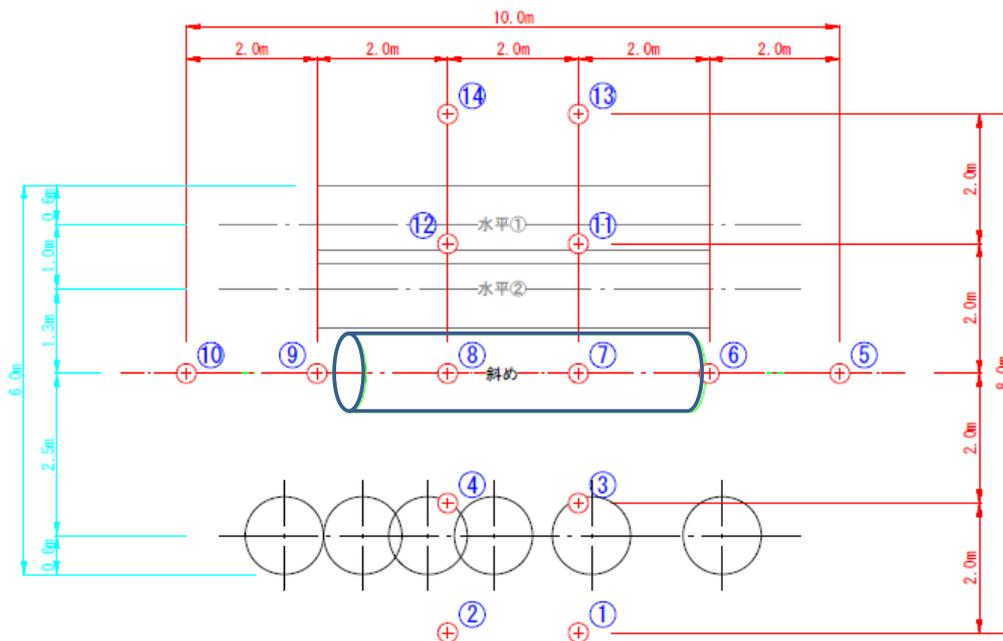
図 16 地表面変状の計測点(斜め施工)

地表面変状ターゲットの配置を図 16 に，実施状況を写真 17 に示す．施工中，目視の範囲では目立った変状は見られなかったが，終了時には写真 18 に示すような口元での隆起が発生した．施工中は，原地盤になじまずにセメントミルクがケーシング内やケーシング外周の緩み領域から上がってくる傾向が見られたが，施工の最終段階でこれらの排出経路が閉塞

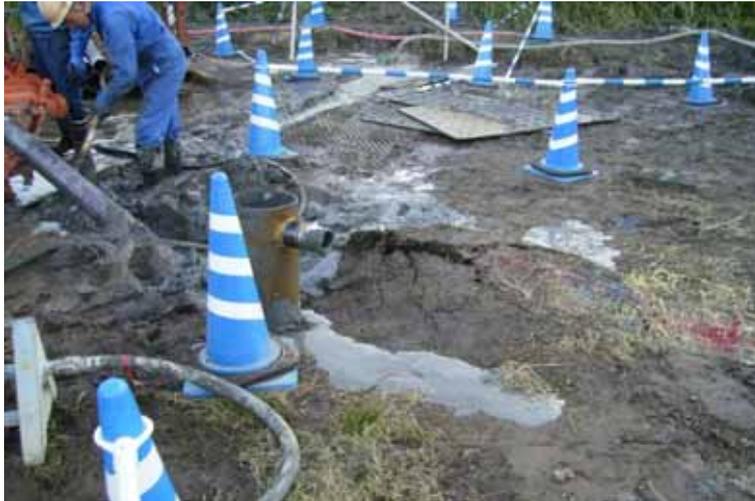
写真 18 地表面変状(斜め施工:終了直前に生じた口元の隆起)

したことが原因と考えられる。特に、斜め方向では鉛直方向に比べて、ケーシング外周部の孔壁安定性が劣り、閉塞を助長しやすいことが考えられる。

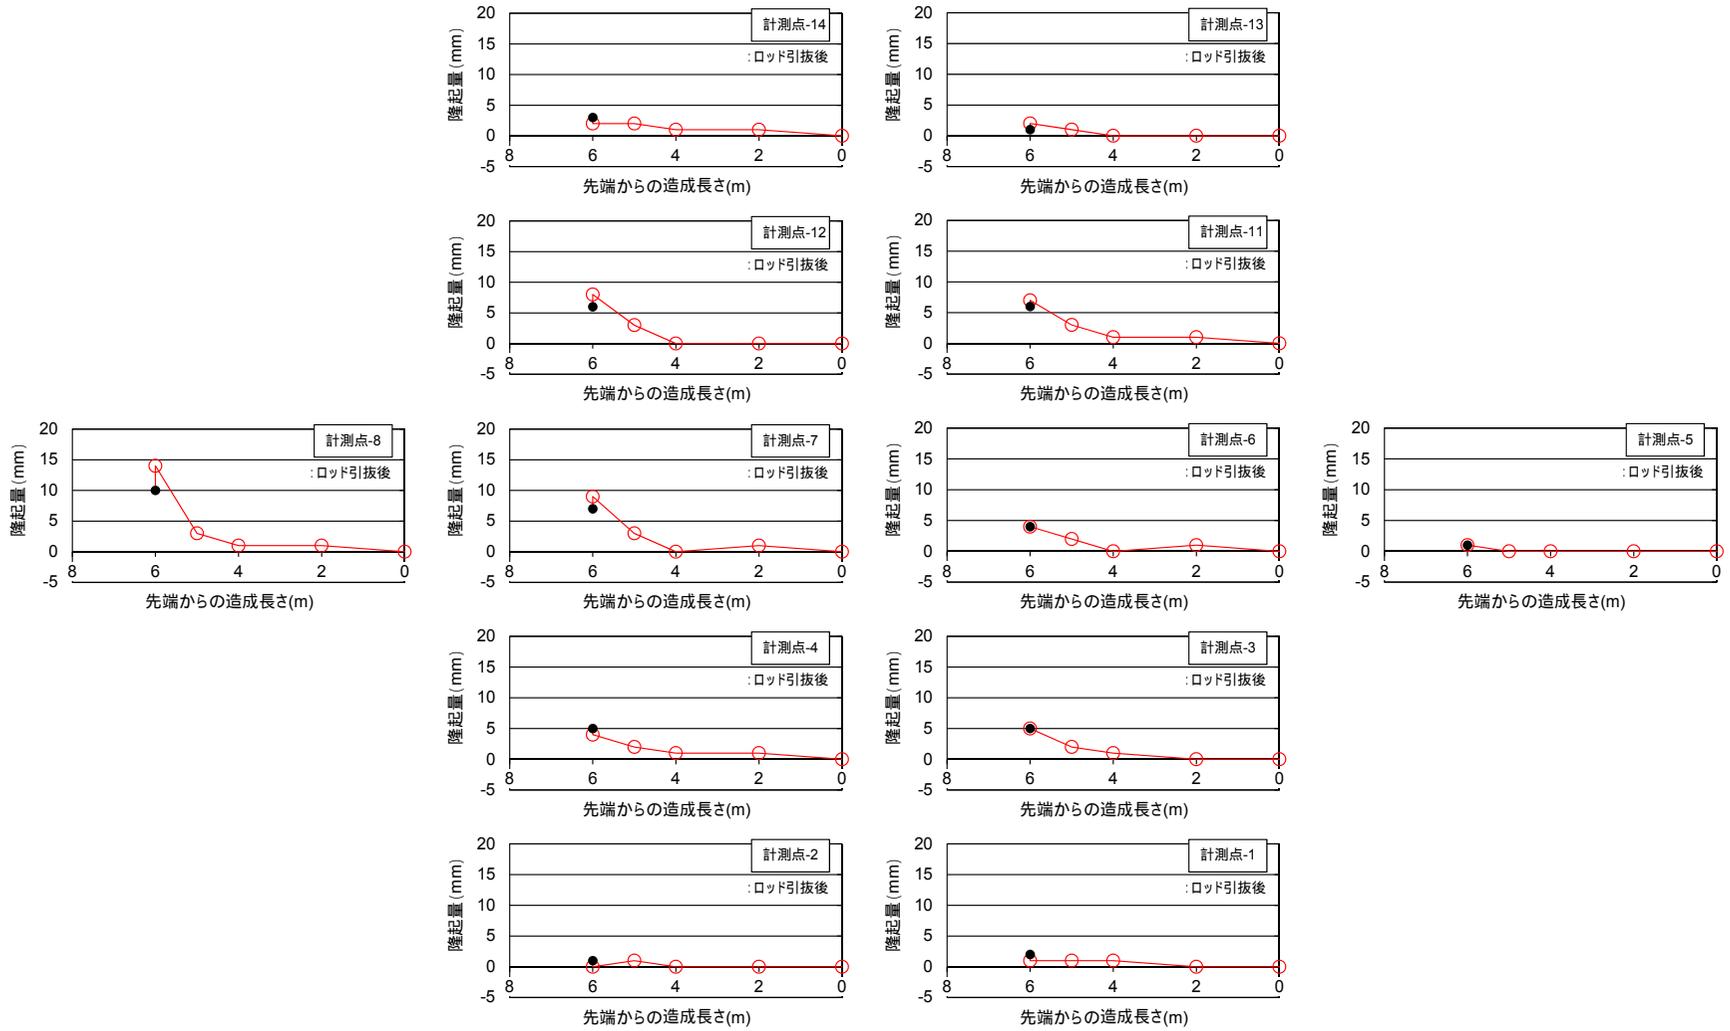
図 17 地表面変状の変化(斜め施工)

地表面変状の推移を図 17 に、分布を図 18、図 19 に示す。いずれの計測地点でも、2 リフト 4m の施工を終えた時点では変状はほとんど生じていないが、残りの 1 リフト 2m の施工で 15mm ほどの隆起が生じた。横断方向の分布では、改良体位置を対象に左右対称に隆起が生じる一方、縦断方向には口元に向けて隆起が大きくなっている。施工の進行とともにセメントミルクの滞留、閉塞が進む見やすいこと、また縦断方向に土被り厚が変化していることが隆起量の分布に影響することを示している。

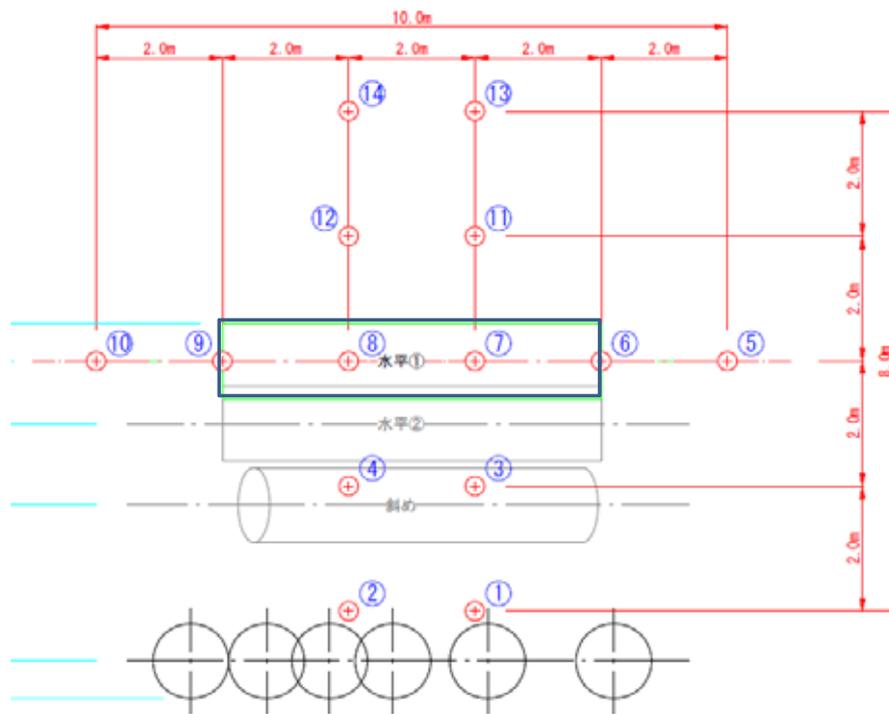
図 20 地表面変状の計測点(水平施工 1)

地表面変状ターゲットの配置を図 20 に, 実施状況を写真 19 に示す. 斜め施工と同様に, 目視の範囲では施工中目立った変状は見られなかった.

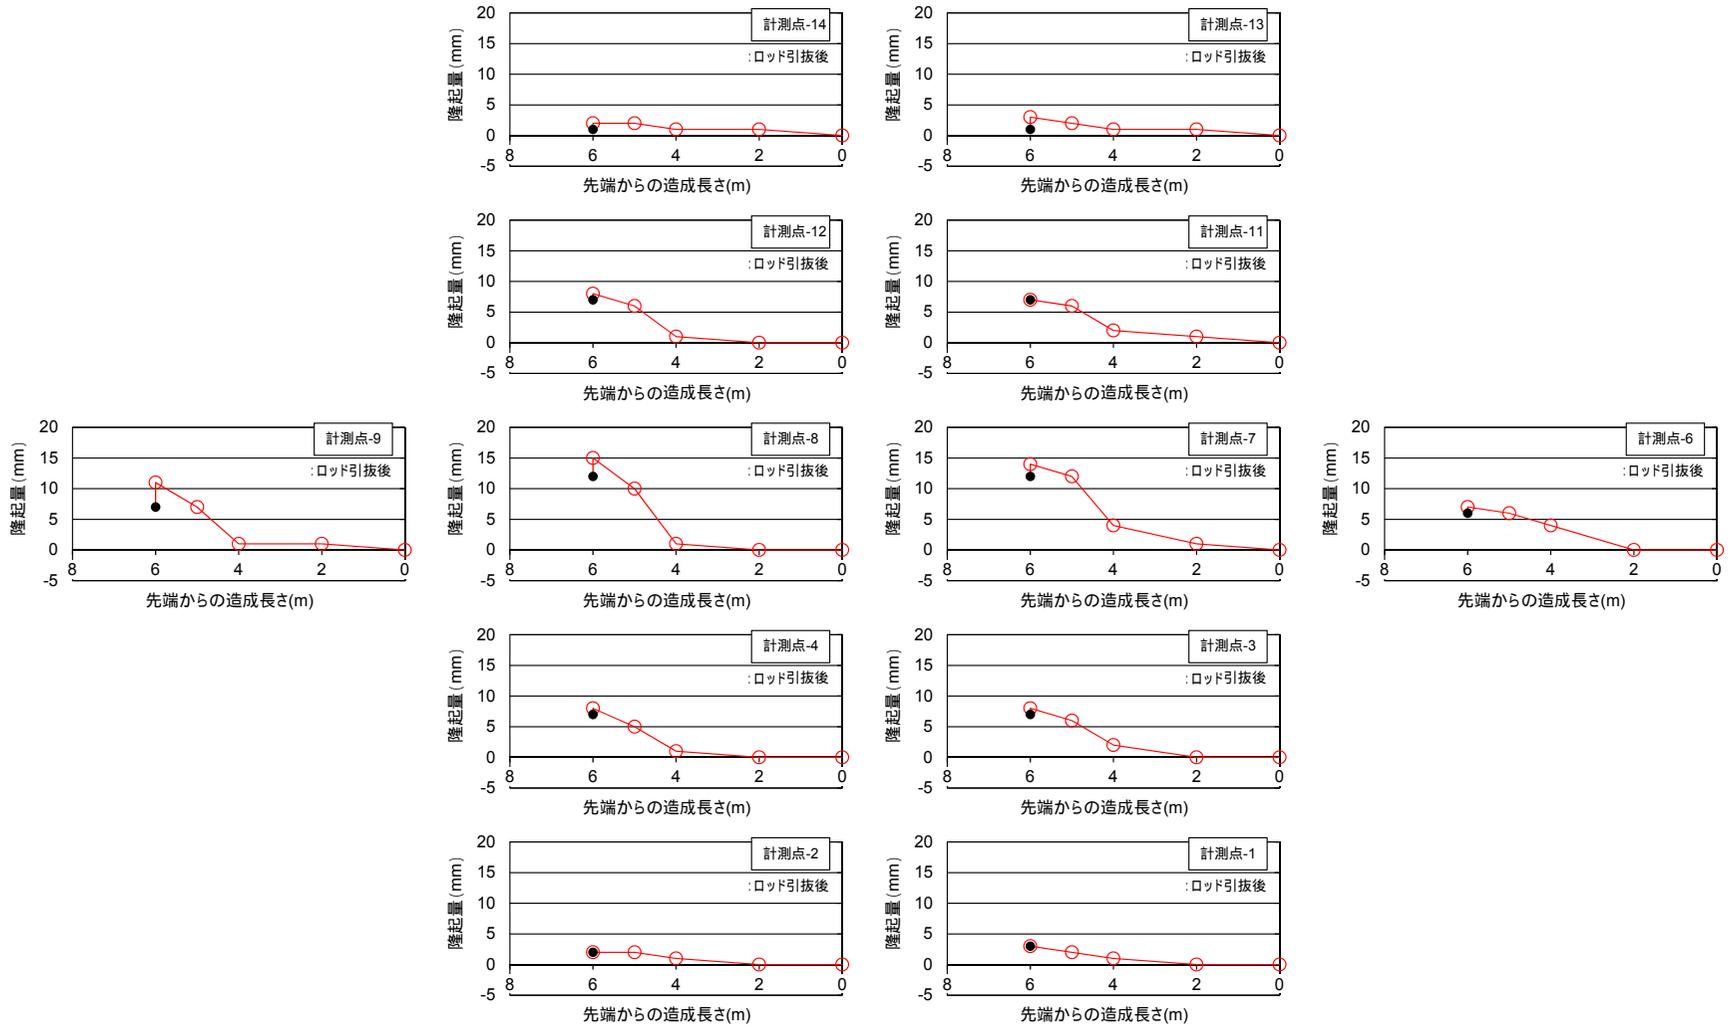
図 21 地表面変状の推移(水平施工 1)

図 21 に地表面変状の推移を, 図 22, 図 23 に縦断, 横断の変状分布を示す. 本結果より,

- ・ 1 リフト 2m 施工時点では, いずれの測定点でも隆起は発生していない.
- ・ 4m 施工時点で, その直上に近い測定点 (3, 7, 11) で明らかな変状が発生する.
- ・ その後, 6m 施工時点で, その直上に近い測定点 (4, 8, 12) で変状が目立ってくる.
- ・ 縦断方向, 横断方向とも, 改良体中心に対して対称に隆起が分布する.

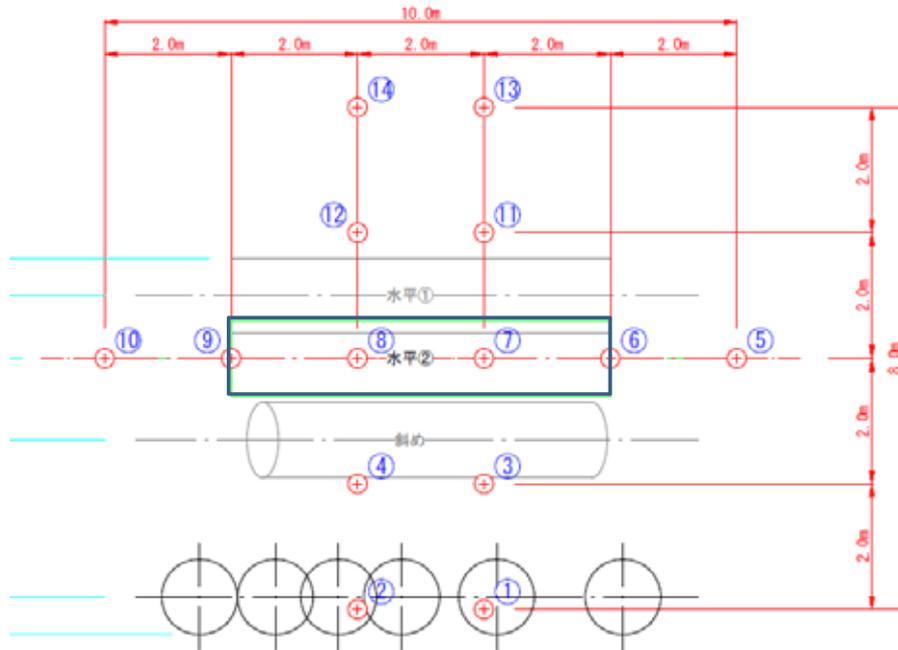
図 24 地表面変状の計測点(水平施工 2)

地表面変状ターゲットの配置を図 24 に、実施状況を写真 20 に示す。施工中、地表面にはクラックが発生し、セメントミルクが数か所から流れ出た。

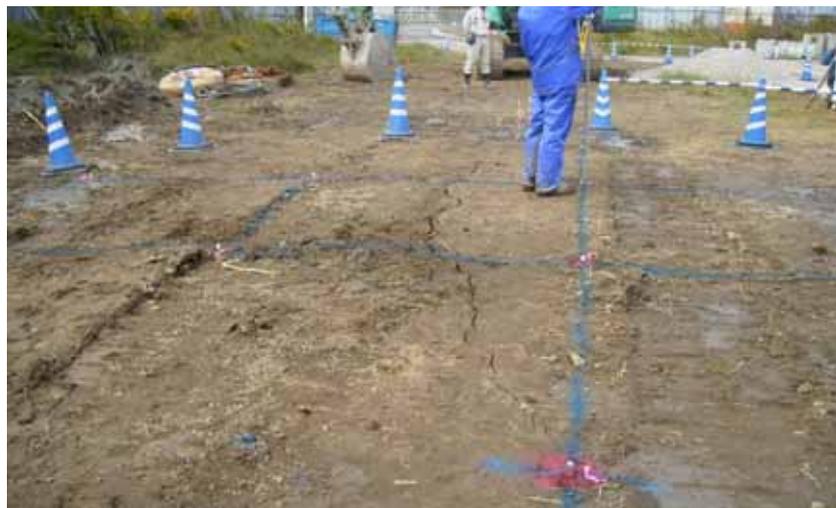
写真 20 地表面変状(水平施工 2)

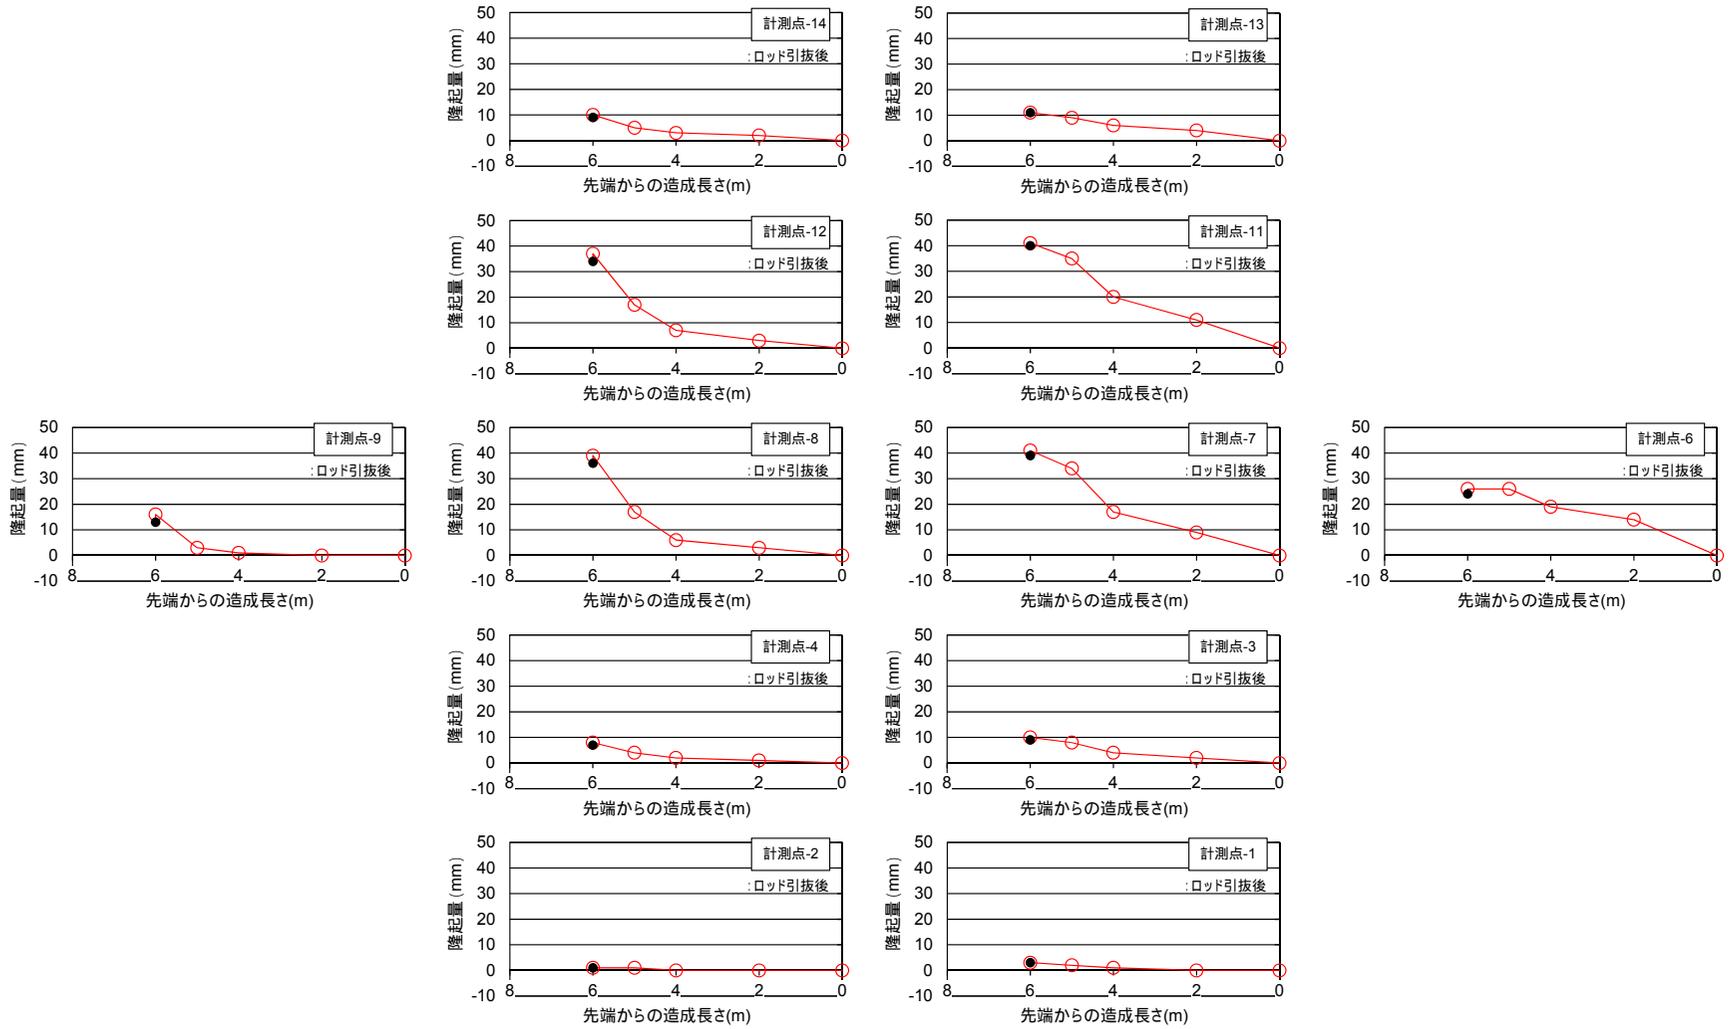
図 25 地表面変状の推移(水平施工 2)

地表面変状の推移を図 25 に、縦断、横断の変状分布を図 26、図 27 に示す。本結果では、

- ・ 1 リフト 2m を施工した時点で、この直上部分で 10mm 程度の隆起が発生している。
- ・ 施工の進展に伴い、最大 40mm ほどの隆起が生じた。前述の斜め施工、水平施工-1 に比べて 2 倍以上の変状となった。
- ・ 縦断方向の変状は、改良体中心位置で対称に近い分布となっている。これに対して、横断は、1m ほどずれた位置に対称軸が移動しているように見受けられる。

このような横断方向の変状分布は、後述のように水平施工 2 が水平施工 1 に乗り上げるような位置にあったことと対応している。横断方向の変状中心位置のずれは施工当初からのもので、セメントミルクが先行改良された部分に供給されたことにより原地盤とはなじみにくく、このことが影響して隆起を引き起こしたと推察される。

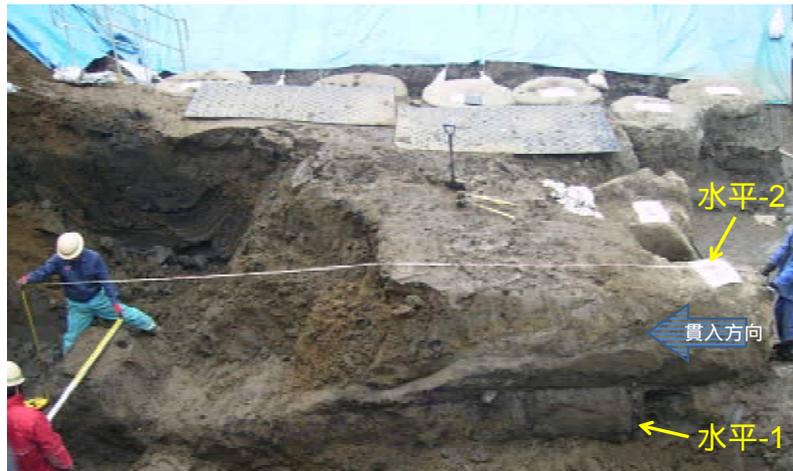
写真 28 改良状況(水平施工の掘りおこし状況)

写真 21 に施工後に造成体箇所を掘削した状況を、写真 22～写真 28 に各改良体の状況、採取コアの例を示す。

- ・ 木片、漁業用の網と見られる異物の混入が直接確認された。
- ・ 鉛直-1, 5, 6 では改良体の上端から 80cm ほどの範囲に多量の植生跡が認められた。この結果、改良形状も他に比べて不明瞭であった。
- ・ 鉛直施工、斜め施工は、図 28 に示すとおりほぼ計画通りの位置で造成が行われた。一方、水平施工-2 は、水平施工-1 側に 80cm 程度ずれて、先行改良された部分に乗り上げるような位置となった。
- ・ 斜め施工、水平施工改良部分では、掘削時に、浚渫後の造成作業で用いた仮設資材と見受けられる砕石が層状に存在していた。

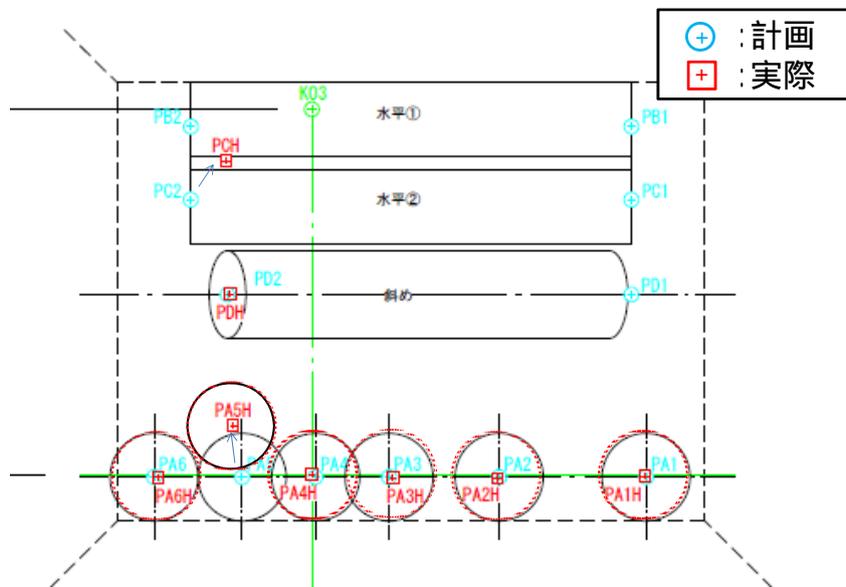
注：鉛直施工の左から二番目のものは、計測機器不調により3日以上日にちをずらして施工した。その結果、右隣の改良体とのラップ施工が困難となったため、水平方向に移動して施工した。

図 28 改良体位置の確認

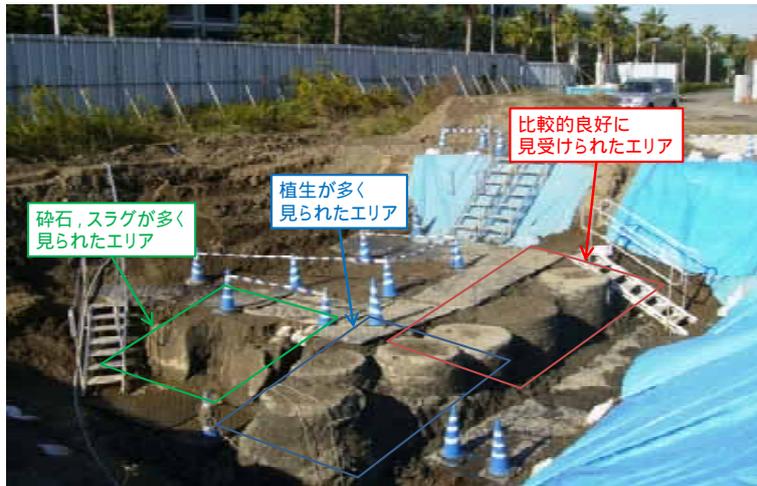
写真 29 改良状況の全体傾向

以上の観察結果をまとめると、写真 29 のようになる。

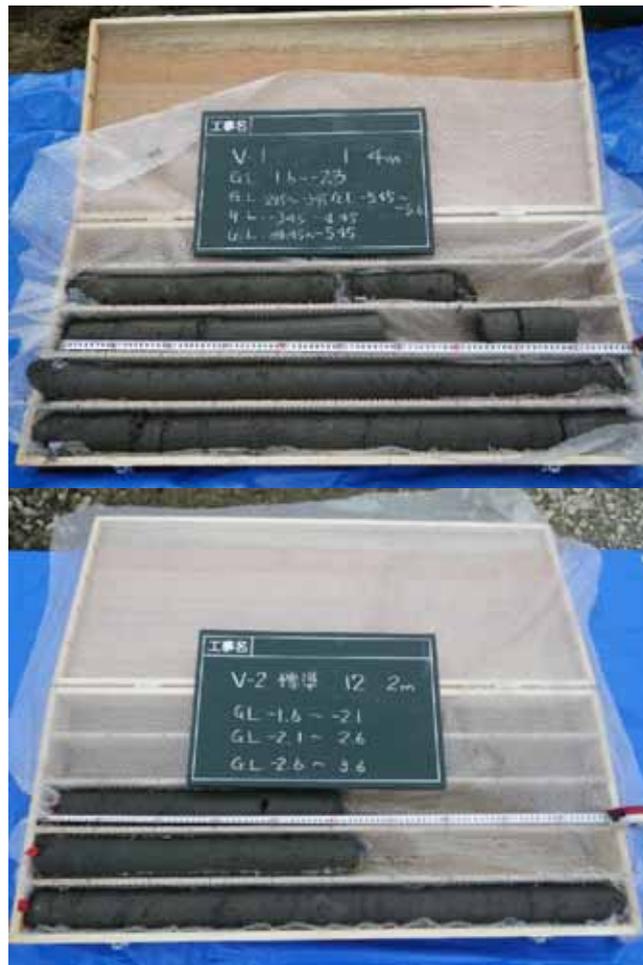
写真 34 採取されたコア

原位置で 1 週間ほどの養生期間を設けた上で、各改良体からコアを採取し、改良状況の観察と材齢 28 日での一軸圧縮強さの調査にあたった。(写真 33, 写真 34)

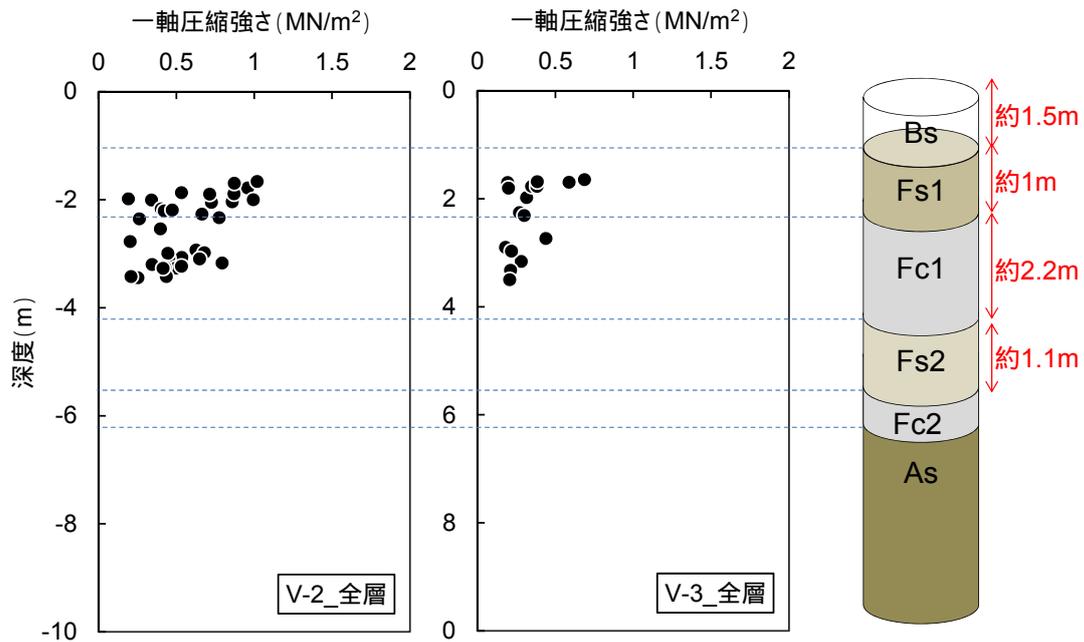
図 30 一軸圧縮強さの深度方向分布(鉛直-2,3)

一軸圧縮強さについては、鉛直 2 (標準施工)、鉛直 3 (1 パス施工) について、As1 層、Ac1 層を対象に、中心から半径 4 方向に 15cm 間隔でコア採取し (写真 35)、供試体高さ 10cm を確保できるものについて、その他については採取コアより断片的に供試体を取り出し測定にあたった。鉛直 2 (標準施工)、鉛直 3 (1 パス施工) で得られた一軸圧縮強さを深度方向分布で図 30 に示す。両者ではセメント添加量には 2 倍の差があるにも関わらず、鉛直 2、鉛直 3 での強度の差はそれほど明瞭に表れていない。施工中は供給したセメント量が必ずしも効率的に原地盤と混合されておらず、ケーシングの内外を伝ってセメントミルクが排出されている。今回の浚渫土のように、細粒分、粘性に富むような地盤に対してはこのようなセメントミルクの跳ね返りが多く生じると考えられ、原地盤とよくなじむように吐出量を落とす、濃いめのセメントミルクを用いて供給体積自体を低減するなどが、改善策に挙げられる。
