建設技術研究開発費補助金総合研究報告書

「周辺地盤影響の少ない地中拡翼型地盤改良工法のモニタリング・制御方法の開発」

7.1 研究開発の概要

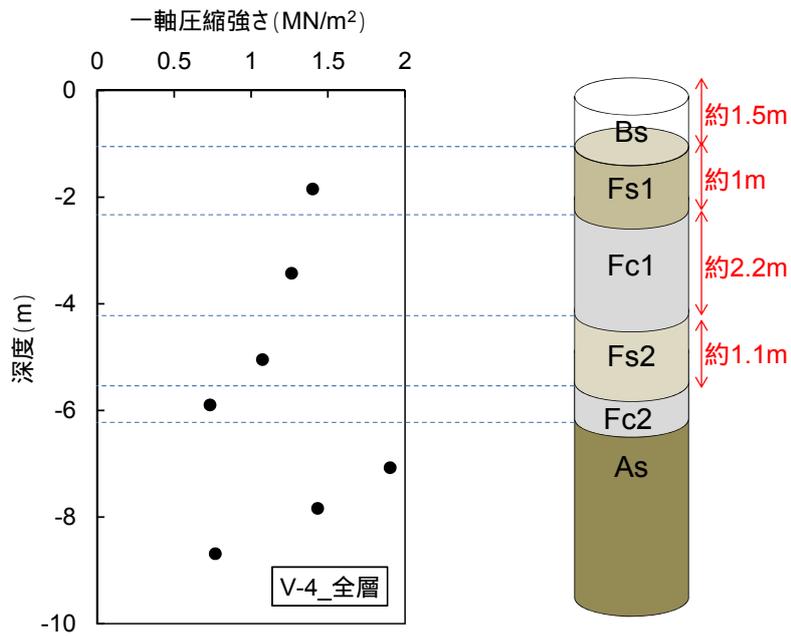
図 31 一軸圧縮強さの深度方向分布(鉛直-4)

図 31 には、鉛直 4 (改良長 8m) で得られた一軸圧縮強さの深度方向分布を示す。本結果では、

- ・ 浚渫土層下の自然堆積地盤 As 層では、2MN/m² 近くの高い強度が得られている。
- ・ As 層、Fs1、Fc1 層の強度は、全体的には顕著な差が見られなかった。

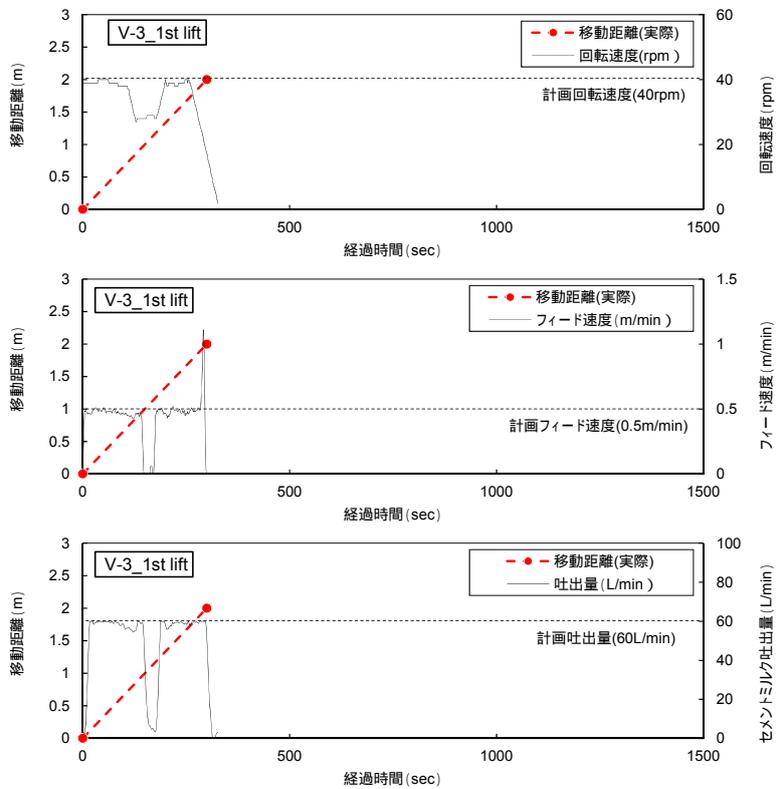
図 33 モニタリング・制御結果(V-3_1リフト目)

まず，鉛直-4, 1 リフト目 (図 34) を見ると， $2 \text{ 分/m} \cdot \text{パス} \times 2\text{m} \times 3 \text{ パス} = 12 \text{ 分} = 720 \text{ 秒}$ の計画通りとなり，回転速度，フィード速度，セメントミルク吐出量が終始安定した状態に保たれた．本リフトは自然堆積の As 層に位置し，粘性や異物の影響が少なく比較的均一な部分が改良対象であったためと考えられる．次に鉛直 3, 1 リフト目 (1 パス施工) (図 33) について見ると，一時停止の期間を含むものの，上記と同様に施工動作は安定している．これは，改良に先立つ先行攪拌で原地盤を緩めたことが理由と考えられる．以上のモニタリング結果，施工動作は，緩い砂層における図 8, 図 9 の状態と共通している．

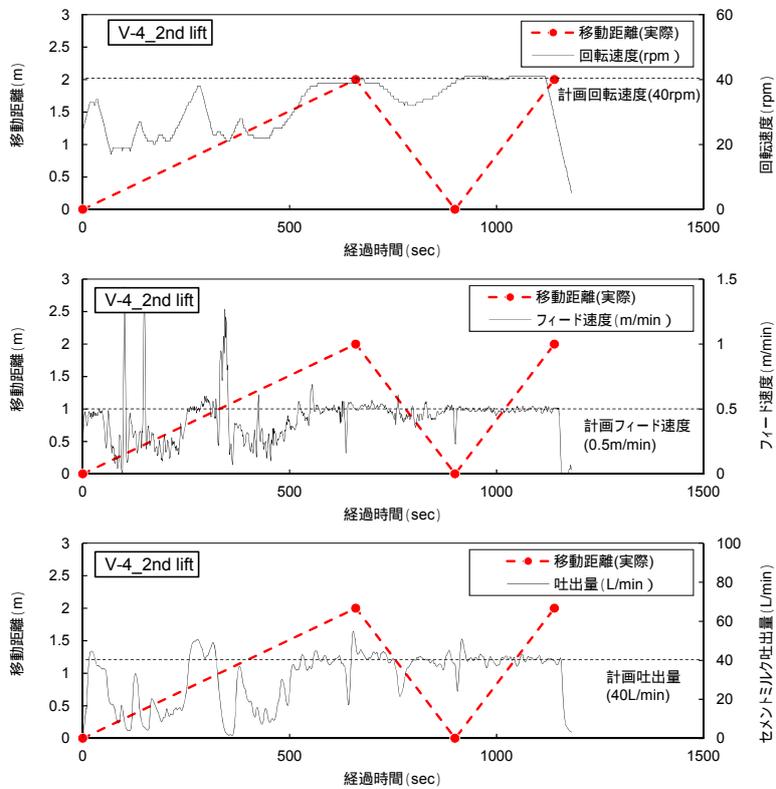
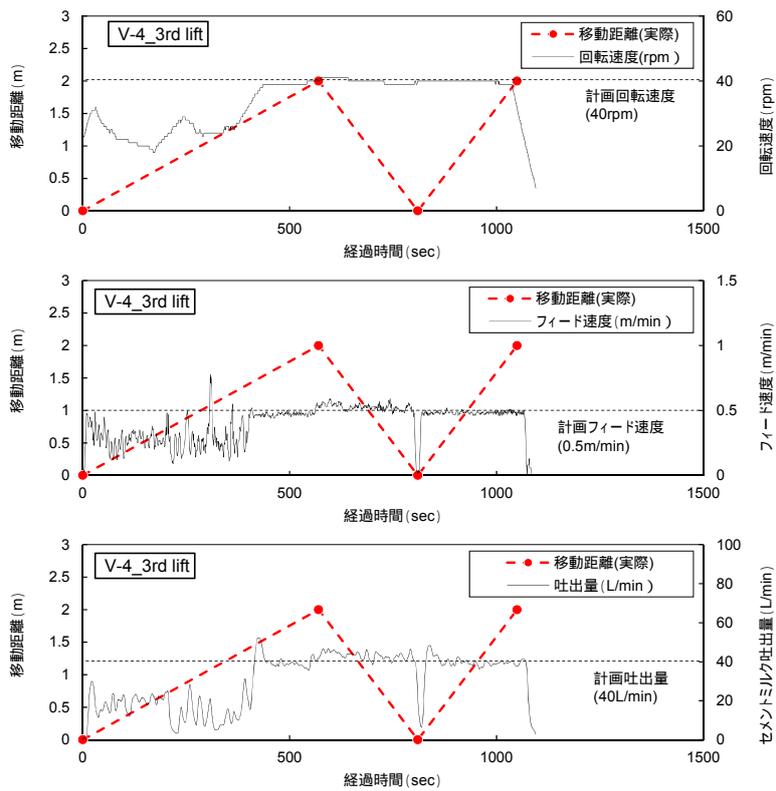
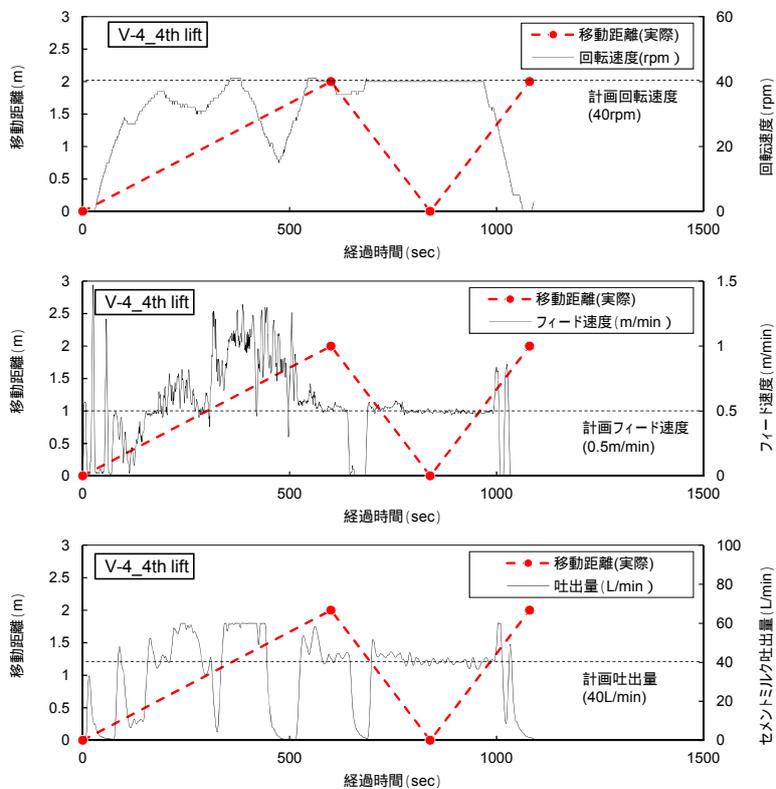
図 35 モニタリング・制御結果(V-4_2リフト目)

図 36 モニタリング・制御結果(V-4_3リフト目)

図 37 モニタリング・制御結果(V-4_4リフト目)

- ・ 1 パス目の引き上げ時に動作がぶれ，計画引上げ時間 $2 \text{ 分/m} \cdot \text{パス} \times 2\text{m} \times 1 \text{ パス} = 4 \text{ 分} = 240 \text{ 秒}$ に対して，実際の施工時間が大幅に超過した．
- ・ 2 パス目の押し下げ，3 パス目の引上げ時は，1 パス目に比べると動作は安定するものの，前述の鉛直 4 の 1 リフト目，鉛直 3(1 パス施工)に比べると変動が目立つ．

これらについては，掘削をして直接観察にあたった際認められた，木片，植生跡，アスファルト塊等に接触したことが理由と考えられる．

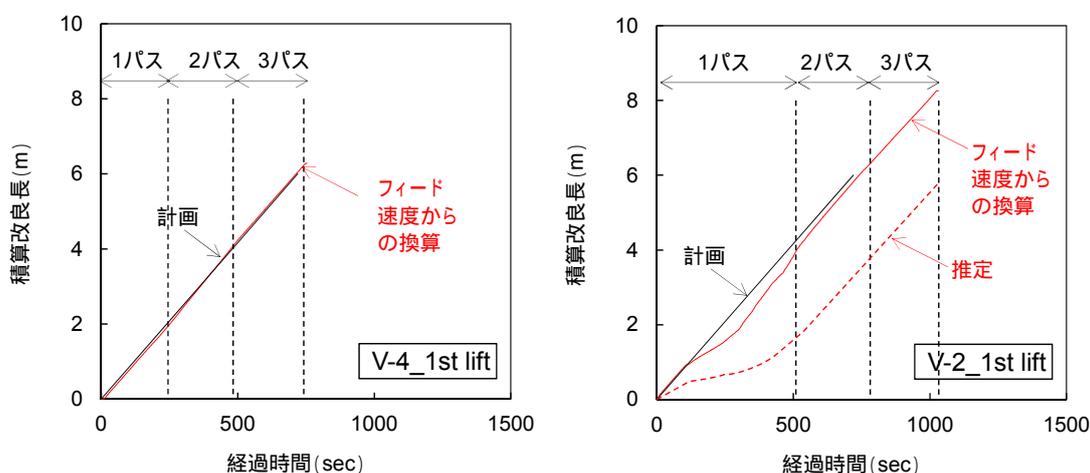
図 38 積算改良長の推移(左:自然堆積地盤,右:浚渫地盤)

モニタリング・制御システムの効果を確認するために，セメントミルクの吐出量を表 8 にまとめた．各改良体，リフトに分けて比べると，動作が安定していた鉛直 4_1 リフト，鉛直-3 では，計画のセメント添加量に対する超過が 8, 7%となっているのに対して，動作が不安定だった他のケースでは 20%以上の差が見られている．要因を分析するために，図 38 に示すように計測結果に基づく積算改良長 (フィード速度を時間で積分することにより算定した改良長) を算出した．これによれば，動作が安定した鉛直-4_1 リフトでは，積算改良長が $2\text{m} \times 3 \text{ パス} = 6\text{m}$ の計画長さにはほぼ一致するのに対して，動作が安定しなかったケースではこれが 8m 程度となっており，モニタリングシステム上で改良長を長めに認識していたことを意味する．そこで，積算改良長を改良長さともみなした上でのセメント超過量を，表 8 には追記し，図 39 に棒グラフにまとめた．鉛直-4_4 リフトでは依然差が大きいですが，本比較ではセメント供給量の誤差は 7%以内に収まることになる．

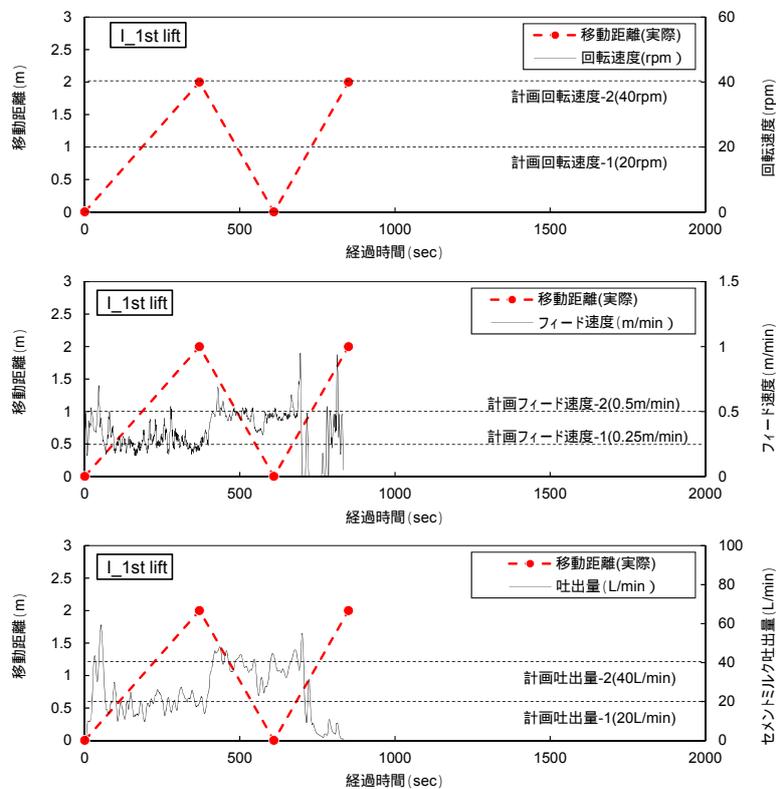
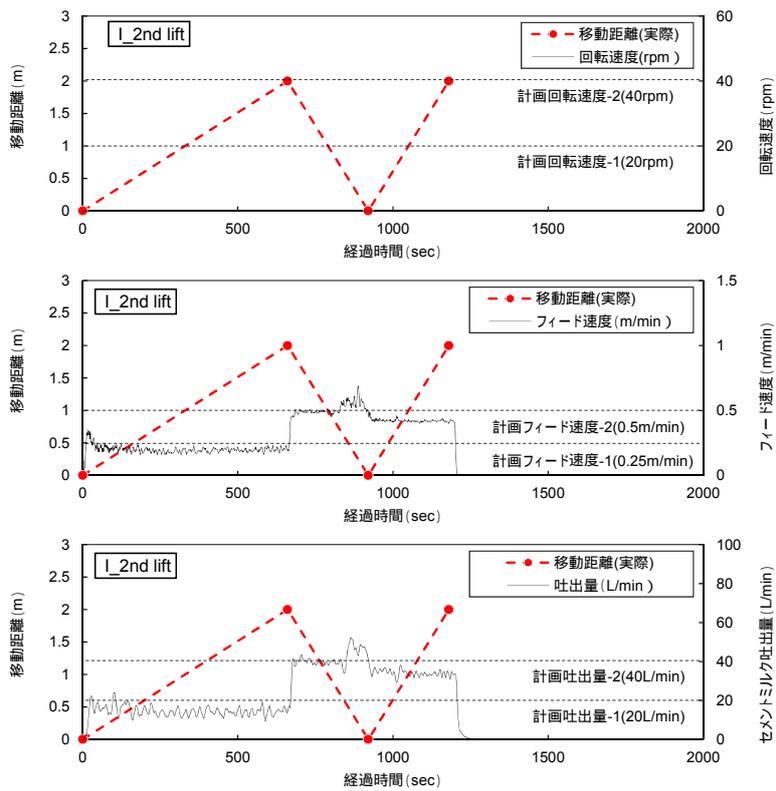
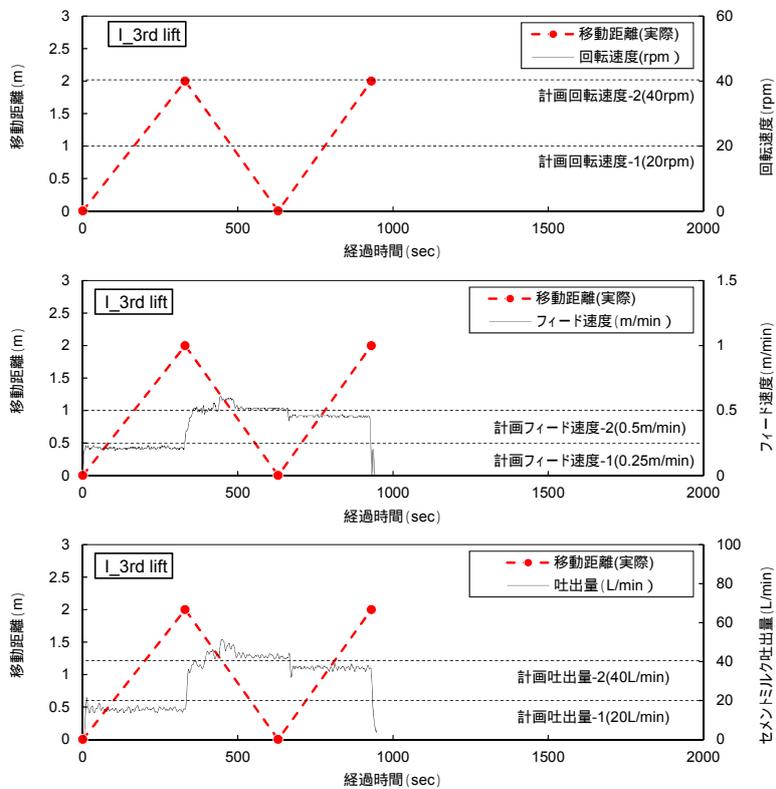
図 40 モニタリング・制御結果(I_1リフト目)

図 41 モニタリング・制御結果(I_2 リフト目)

図 42 モニタリング・制御結果(I_3 リフト目)

まず、図 40～図 42 に斜め方向施工でのモニタリング結果を、各リフトに分けて示す。ここで、施工時に回転計を損傷させてしまったため、回転速度の計測結果は欠落している。これらの結果では、

- 1リフト目, 3リフト目ではほぼ計画通りの時間で施工が行えた.
- 2リフト目のみ, 1回目の引上げ時に時間を要したが, 押し下げ時, 2回目の引き上げ時は計画通りに施工が行えた.
- フィード速度の乱れは, 1リフト目の施工で目立って生じた.

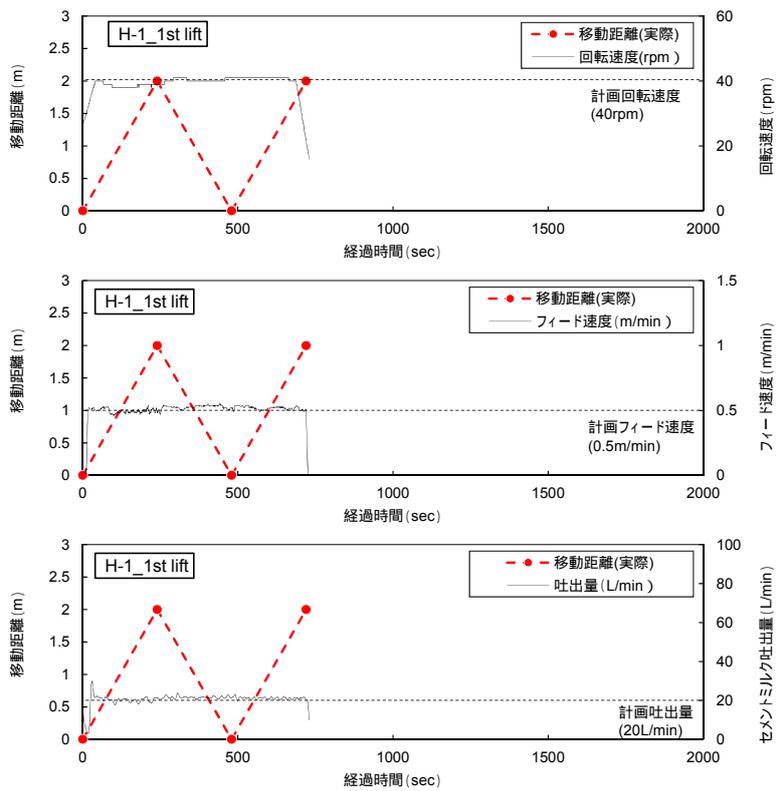
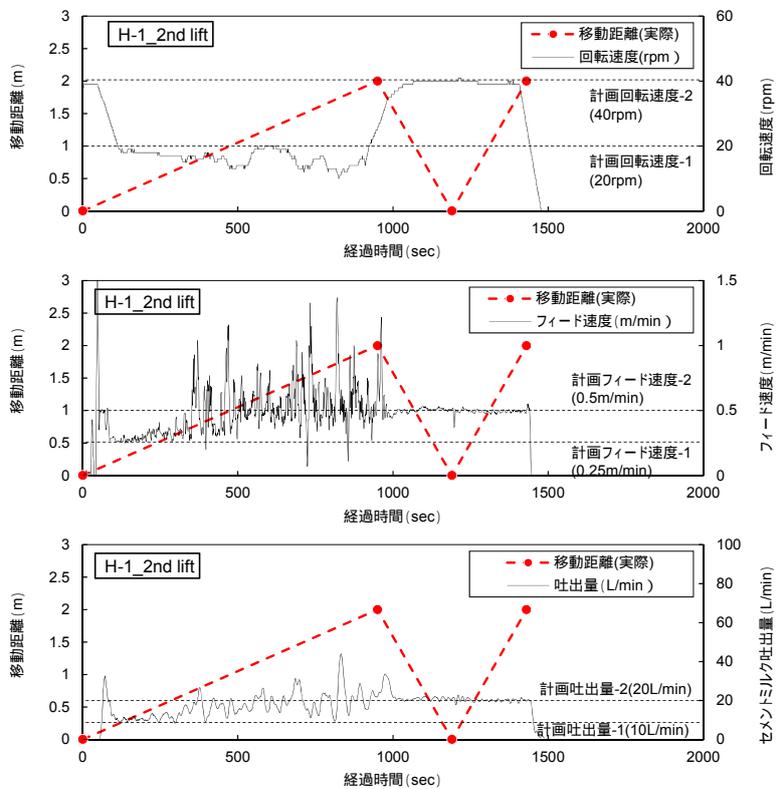
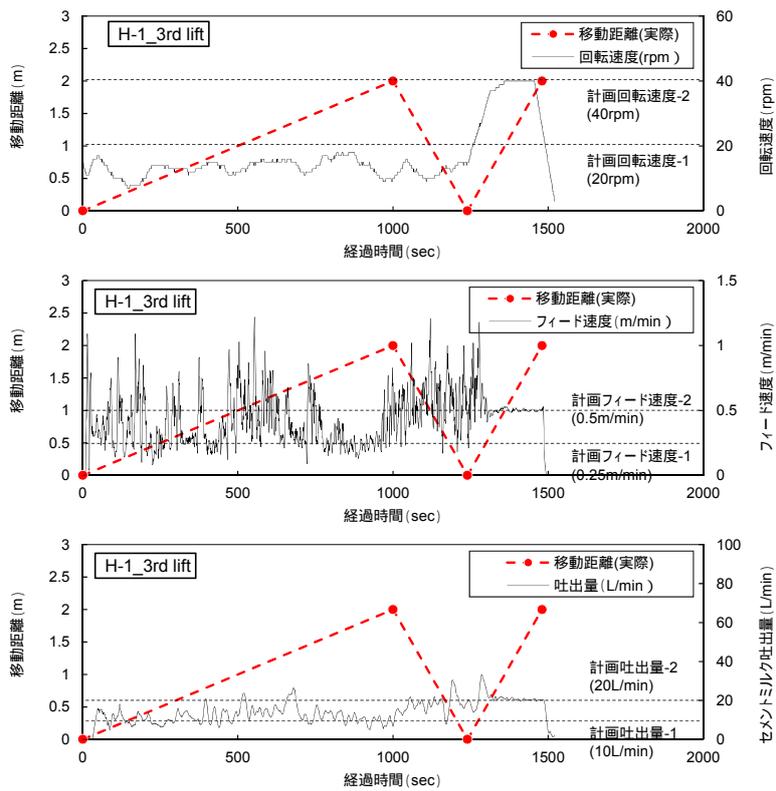
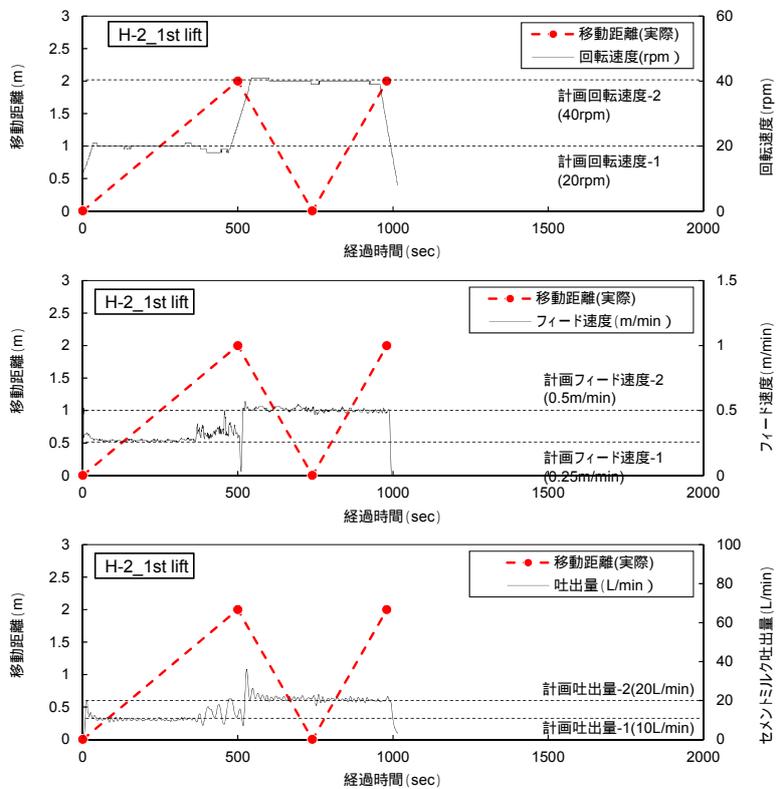
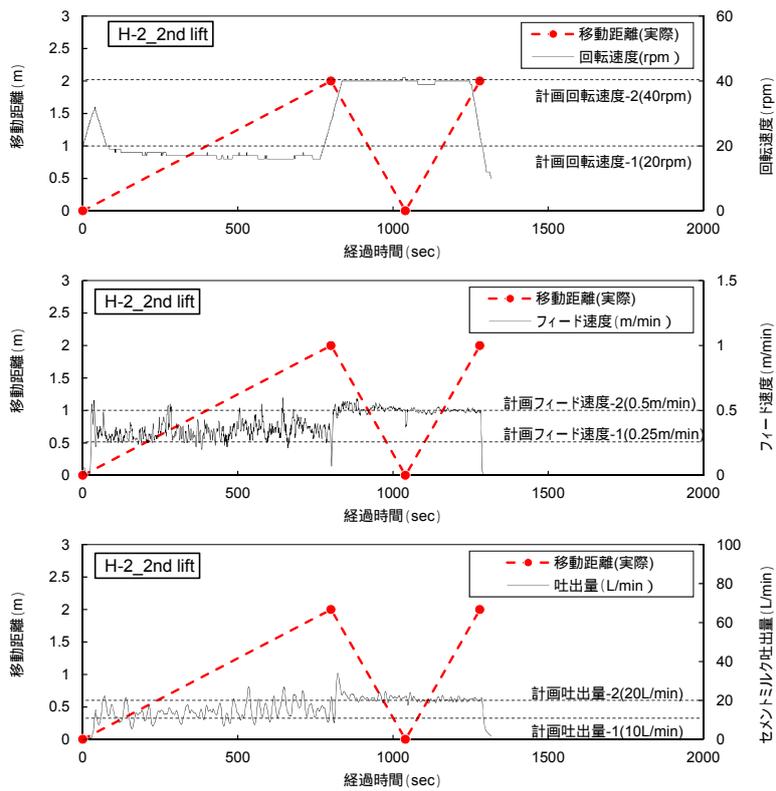
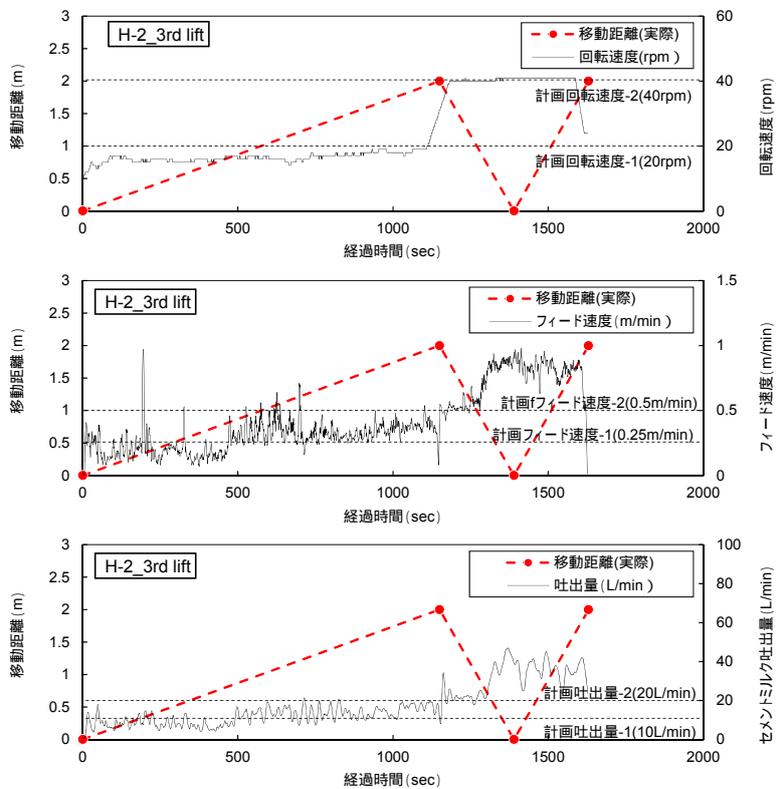
図 43 モニタリング・制御結果(H-1_1リフト目)

図 44 モニタリング・制御結果(H-1_2リフト目)

図 45 モニタリング・制御結果(H-1_3リフト目)

図 46 モニタリング・制御結果(H-2_1リフト目)

図 47 モニタリング・制御結果(H-2_2リフト目)

図 48 モニタリング・制御結果(H-2_3リフト目)

次に, 図 43~図 48 に水平方向施工でのモニタリング結果を, 各リフトに分けて示す. ここで, 水平施工 1 の 1リフト目のみ, 標準施工 (すべてのパスで回転速度 40rpm, フィード速度 0.5m/min, セメントミルク吐出量 20L/min で施工) にて行っている. これらの結果では,

- 水平施工 1, 2とも, 1リフト目では, 各挙動も安定し計画通りの施工ができています.
- 一方, 2リフト, 3リフト目では, フィード速度が大きく変動し, 1回目の引き上げ時に多くの時間を要している.
