建設技術研究開発費補助金 総合研究報告書

- (1) 課 題 名：現場急速成形法と埋込み型センシングを併用した FRP 部材による鋼構造物の補修・補強技術の開発
- (2) 研 究 期 間：平成 27～28 年度
- (3) 交 付 申 請 者 名：中村 一史（首都大学東京・准教授）
- (4) 研 究 代 表 者 名：中村 一史（首都大学東京・准教授）
- (5) 共 同 研 究 者 名：松本 幸大（豊橋技術科学大学・准教授）
中村 健太郎（東京工業大学・教授）
水野 洋輔（東京工業大学・助教）
西崎 到（土木研究所・上席研究員）
越智 寛（東レ株式会社・主席部員）
松井 孝洋（東レ株式会社・主任部員）
- (6) 補助金交付総額：39,930,000 円

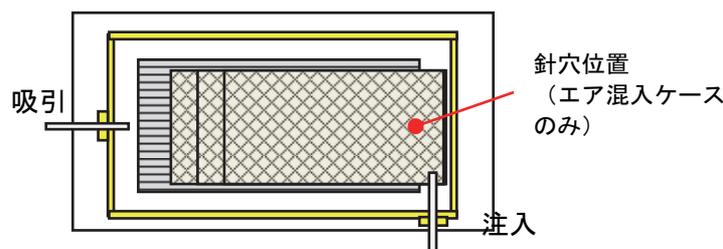
図-1.1 試験体図

試験体は、接着面の樹脂流動状況および樹脂効果後の状態を目視確認できるように、アクリル平板の上に VaRTM 成形することとした。まず、初期樹脂塗布の影響を確認する試験体では、接着層を置く前に約 $100\text{g}/\text{m}^2$ となる樹脂を、中央部から基材端 1cm 付近まで満遍なく塗布した後に VaRTM 成形することとした。次に、真空度の影響を確認する試験体では、バギング時に真空度を計測し、 $-90\sim-95\text{kPa}$ 程度になったところで、吸引側パイプをバイスで締め、真空度が下がらないことを確認し、この状態で樹脂注入を開始することとした。

一方、樹脂注入時エアを混入する試験水準では、メディアの端に樹脂が到達した時点で樹脂注入側のフィルム表面に針で穴を開け、エアを故意に混入し、3分後に穴をシーラントテープで塞ぐことで再現した。養生中にエアが混入する試験水準では、注入側パイプ付近のフィルムに針で穴を開け、そのまま樹脂が硬化するまで養生することとした。

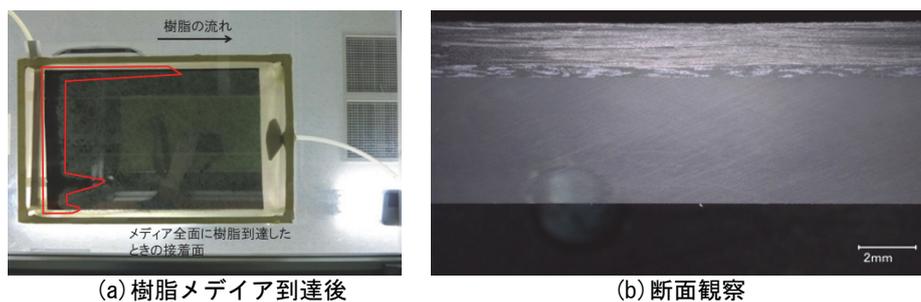
図-1.2 試験体 GM100-NR の状況

試験体 N100-NR、SM100-NR、GM100-NR の状況を図-1.2 に示す。はじめに、CF シート表面に設置した樹脂流動基材であるメディアに一気に流れ、後を追いかけるかのように樹脂が下へしみ込み、かつ徐々に接着層に樹脂が注入側から吸引側に向かって流れていくことが確認された。ただし、3 水準の違いは明確に確認できなかった。また、断面観察においても、いずれの試験体中にはエア起因によるボイドは確認されなかった。差異が明確でなかった理由として、CF シートが 5 層程度となる厚み (合計 $1500\text{g}/\text{m}^2$) ではその差異が現れなかったものと推察する。

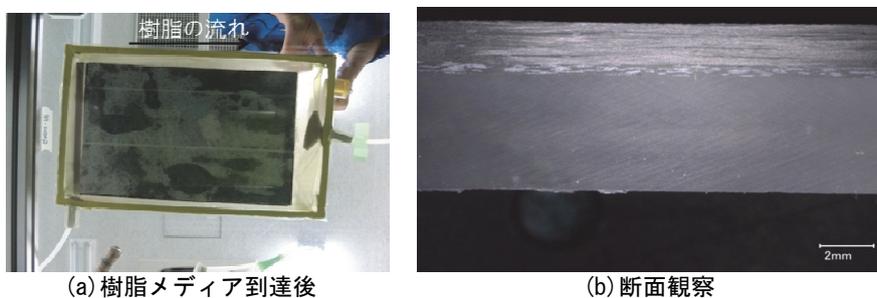
図-3 試験体 GM100-PR の状況

次に、試験体 GM100-PR の状況を図-1.3 に示す。樹脂を事前塗布したため、樹脂注入時の初期の段階で接着層全体に樹脂が染み渡っているのが確認された。CF 全体に樹脂が染み渡った時点では、樹脂事前塗布のありなしの差は見られなかった。また、断面観察においても、エア起因によるボイドは確認されなかった。

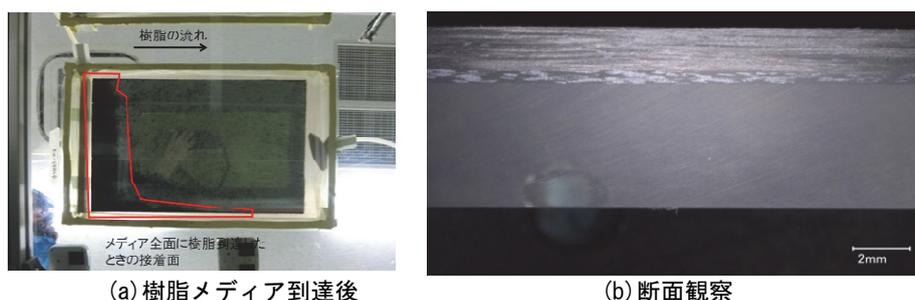
図-1.4 試験体 GM090-NR の状況

試験体 GM090-NR の状況を図-1.4 に示す。真空度が -90kPa 程度の状態で、樹脂注入、吸引側のパイプを締め切り、真空度が維持され、かつエア漏れが生じていないことを確認したところで、樹脂を注入した。その結果、樹脂の流動、断面観察結果も前述の水準と差はなかった。つまり、真空度 -90kPa でも、フィルムで確実に密封されていれば、高い品質での VaRTM 補強が可能である。

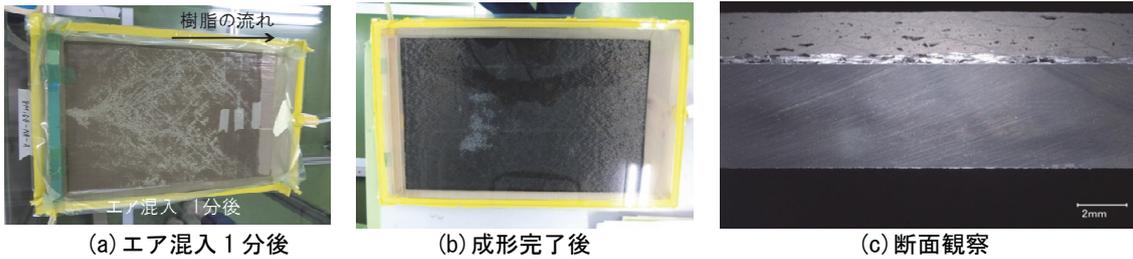
図-1.5 試験体 GM100-NR-A の状況

試験体 GM100-NR-A の状況を図-1.5 に示す。エア混入 1 分後に穴を封印したが、いったん入ったエアは接着層に残った。さらに接着層のボイド部の断面観察の結果、多くのボイド（エア）が残置していることが確認された。つまり、成形中のエア混入は、CFRP の品質だけでなく、CFRP と鋼材の接着に影響を及ぼすことを確認できた。エア混入しないようにすることが重要であるが、万一入った場合は早急に発生源を特定し、封印することが重要である。

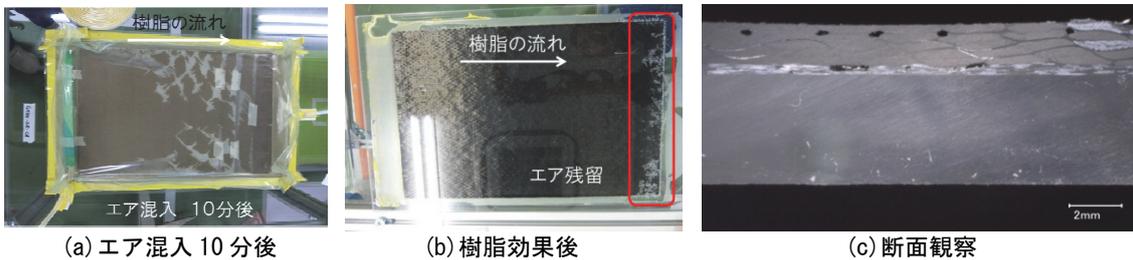
図-1.6 試験体 GM100-NR-CA の状況

試験体 GM100-NR-CA の状況を図-1.6 に示す。養生中にエアを混入させ、そのまま養生した結果、成形中のエア混入同様に CFRP 層と接着層中にボイドが確認された。また、接着層については CFRP の端部にボイドが残ることが確認された。

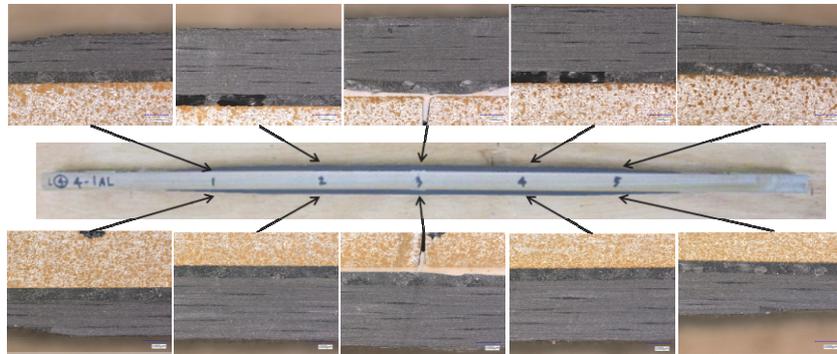
図-1.11 試験体の断面観察

試験の結果を、表-1.2 に示す。また、引張せん断接着試験の一例として、水準 4-1 の断面観察試験を図-1.11 に、試験の破壊状態を図-1.12 に示す。

評価の結果、樹脂流動面積が一番大きいPPメッシュシートを用いることが最も接着強度を発揮させることを確認した。また、接着層用基材を樹脂注入・吸入側の側面部から1~2cm程はみ出させることで、樹脂を確実に接着層まで流動させ、安定した接着性を確保できることを確認した。事前塗布すると若干接着強度は上がるものの、硬化・未硬化の差異はなかった。今後は、耐久性評価結果を確認した上で接着層用基材の選定を行う必要がある。

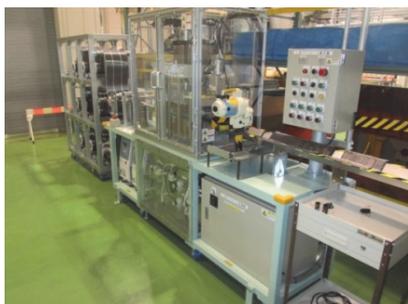
図-1.13 PF 試作機

PF 補強材を機械的に試作するために、装置を設計し、導入した（図-1.13）。また、連続して L 型の断面形状を作るために、加熱部と冷却部を要するプレスユニットと連結できる PF 試作用金型も同時に導入した（図-1.14）。

この試作機で製作可能な L 型 PF 補強材の仕様は、L-100×100、最大積層は 9 層である。使用できる炭素繊維シートは、幅 25cm、50m 巻きのものである。なお、PF 補強材の長さ制限はないが、要求に応じてカットできるようにした。

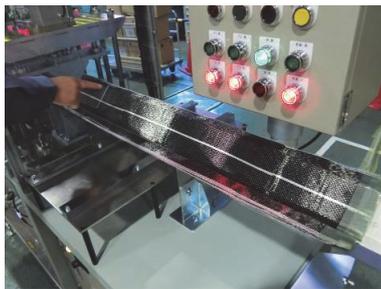
図-1.16 PFの試作状況

所定の粒子付炭素繊維シートをシートラックに置いた後に、重ねたシート端部をL型PF試作機の金型入り口に向かって引き取りをさせた。金型入り口にシートを送りこんだ後には、加熱と冷却による間欠プレスでL型形状を形成させ、金型出口からL型PF補強材が送り出された(図-1.16)。そして、設計通りL型PF補強材を作ることができた(図-1.17)。

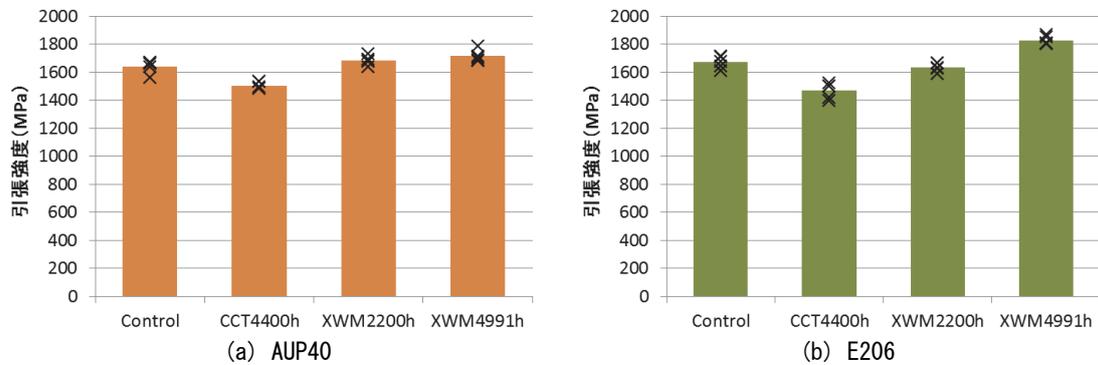
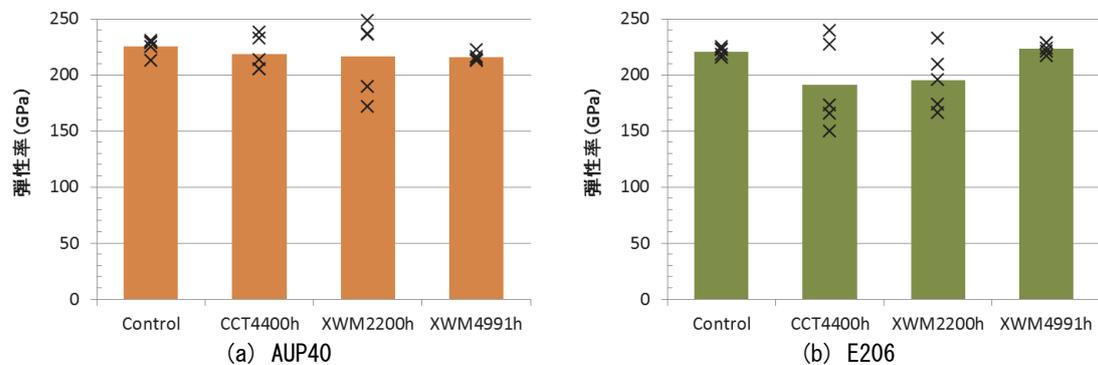
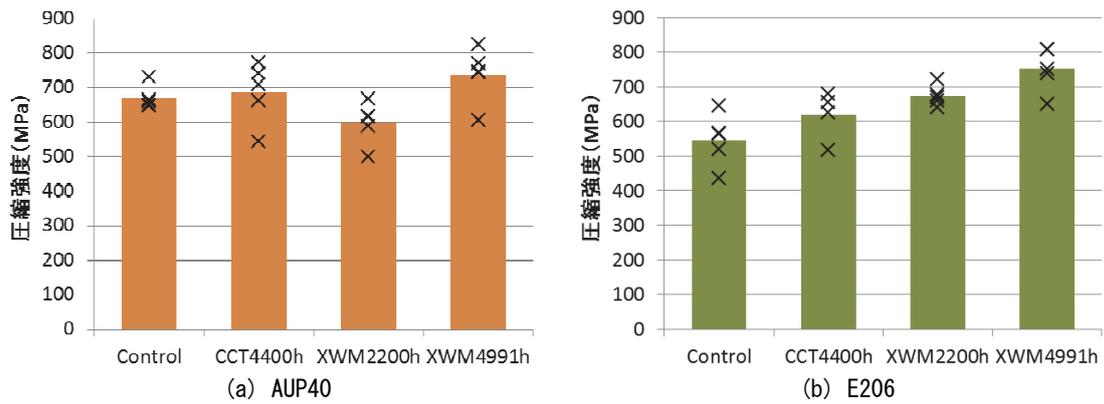
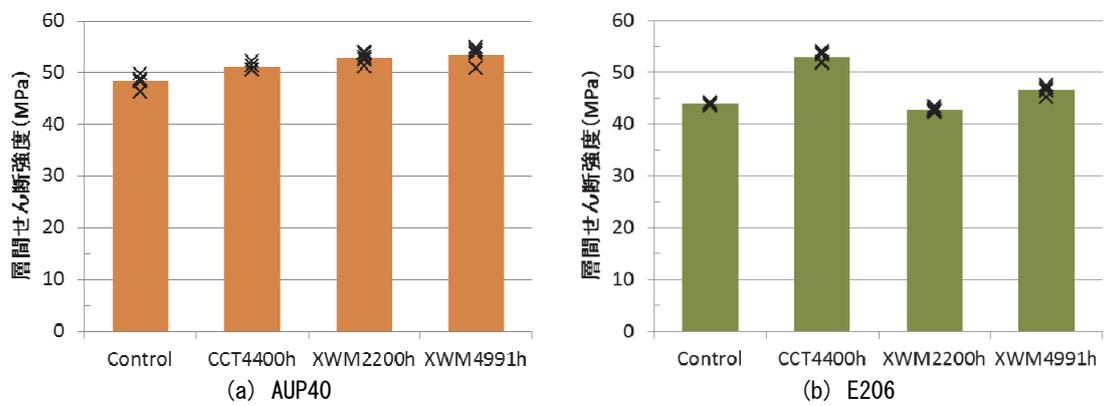
力学物性試験の結果を図-1.18~1.21に示す。多少のばらつきは認められるものの、顕著な物性の変化は、複合腐食サイクル試験4400時間および促進耐候性試験4991時間では認められなかった。促進耐候性試験で照射される紫外線量は、通常の外環境の10年以上に相当すると考えられること、および今回の試験がCFRPを保護する表面保護層無しで実施していることなどから、CFRP自体の環境耐久性は非常に優れていると判断できる。

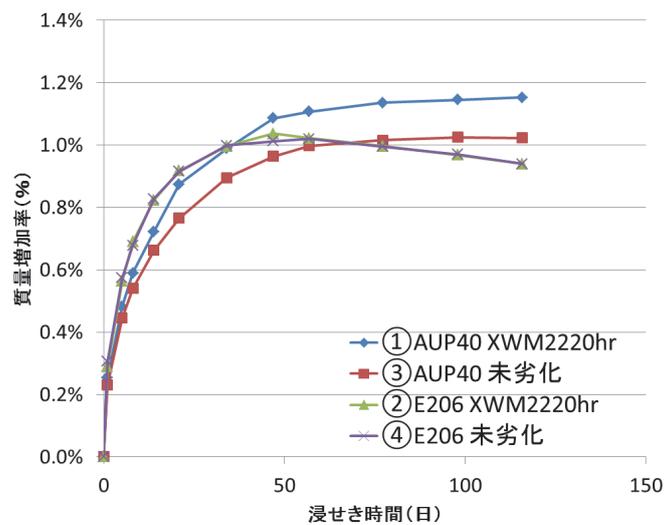
図-1.22 40°C水中浸せき試験による質量変化

水中浸せき試験結果を図-1.22 に示す。水中浸せきにより、CFRP 中への水の浸入特性が観察されたが、1 種類の樹脂については、50 日間に降より質量減少が認められ、CFRP からの樹脂脱落の兆候が疑われた。この結果から、AUP40 の方が、耐水性が求められる環境ではより安定で、屋外環境での使用に適していると考えられた。

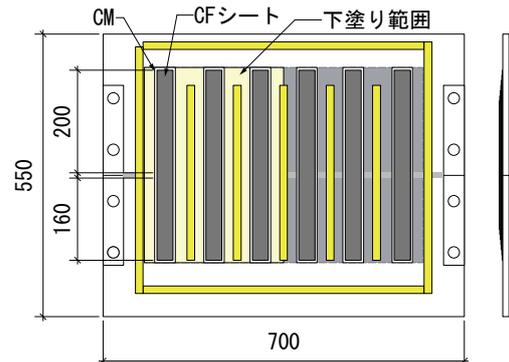
図-2.1 成形段階の寸法 [mm]

図-2.1 に成形時の寸法等を示す。鋼板は厚さ 12mm の SS400 材とし、成形毎のバラツキを避けるために両面同時に成形を行った。ダブルストラップ形式とするため鋼板を中央部で切断後、両端でボルト締めされている。試験体パラメータは樹脂の下塗りの有無とした。樹脂の下塗りとは施工性の向上のために積層前に含浸樹脂と同樹脂を予め塗っておくことである。CF シートは鋼材と CFRP との軸剛性が 1:2 となるように積層数は片側 7 層とし、端部に応力集中させないよう 10mm/layer のテーパ状積層とした。引張試験による破壊面を図-2.1 中の下側とするために最下層の上側を下側よりも 40mm 延長させている。破壊が生じる前に鋼材の降伏を免れるため、成形後に幅 50mm の試験体として切断し引張試験を行った。試験体名は図-2.2 に示す通りとする。

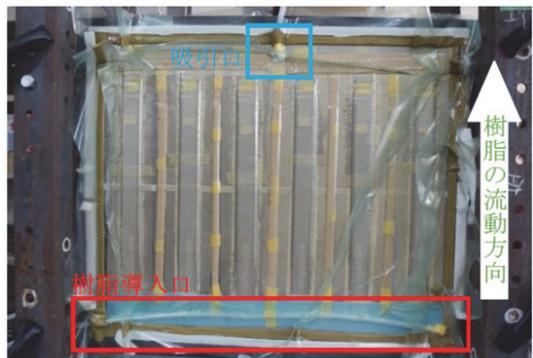
図-2.3 成形の流れ

図-2.3 に試験体成形時の様子を示す。まず、鋼板表面をロータリー式ブラスターによって下地処理を行った。その後、下地処理面の粗さ測定を行い十点平均粗さが 20 μ m 以上であることを確認後、切断部からの空気漏れを防ぐためにエポキシ樹脂系接着剤によって切断部から上下幅 10mm について封をした。その後、補修部分の周りを、プラスチックフィルムを貼りつけるためのシーラントテープによって囲み、樹脂の下塗り作業を行った。下塗り作業後に基材であるチョップドストランドマット(CM)および CF シートを積層し、脱型時に CFRP 以上を分離させる役目を担うピールプライ、樹脂流動媒体であるメディアを重ねる。その後、プラスチックフィルムを用いてバギングし、小型ポンプによって真空状態にさせる。真空度は-100kPa とし、図-2.3(e)に示すように、樹脂を十分に含浸させながら真空吸引するために試験体上側にポンプの吸引口、下側に樹脂の導入口を設けることで、樹脂が含浸していく。

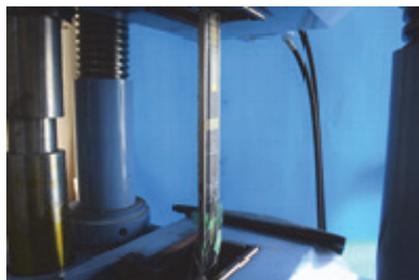
図-2.4 引張せん断試験

図-2.4に試験時の様子、図-2.5に本試験体の試験体寸法、ひずみゲージ位置を示す。また、接着面をA面からD面と呼ぶ。表-2.2に各試験体の最大荷重、破壊面および平均せん断強度を示す。平均せん断強度は両面に均等に荷重が分配されていると仮定し、最大荷重の半分を7層が積層されている定着長100mm、CFRP幅30mmの接着面積である3000mm²で除した値とする。d-1、d-2では本来破壊させるはずのA面とB面ではなく、C面が破壊したため、接着面積をB面とC面の平均として算出した。二面引張せん断試験の結果、樹脂の下塗りを行った試験体の方が平均せん断強度は高く、安定した結果となった。CFRP厚に差は無いものの、事前に鋼材とCM層との界面の接着性が向上したことがこのような結果に繋がった要因と考えられる。特に、前年度の試験で1層目にサーフェスマットを採用した場合と比較すると、倍以上の引張せん断強度の向上を実現した。図-2.6に破壊面の例として試験後の接着面を示す。下塗り無しの場合は破壊モードが鋼材とCM界面のはく離となり、下塗り有りの場合はCFRPの層間破壊もしくはCFRP界面の破壊が観察された。下塗り有りの場合は材料破壊となったことから耐力の安定性へと繋がったものと考えられる。

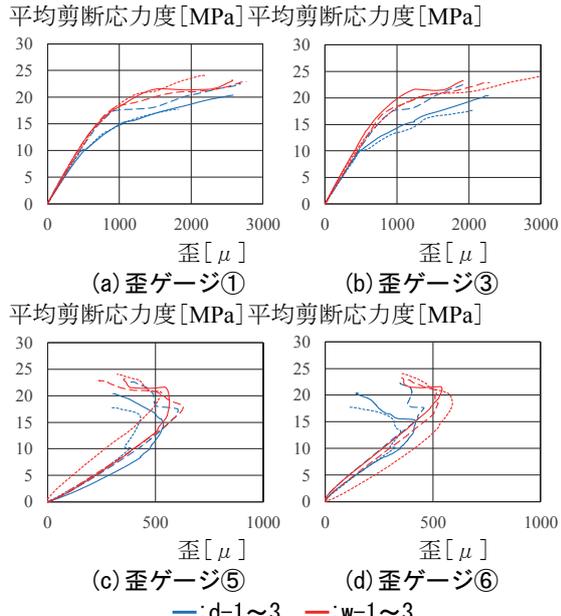
図-2.7 平均剪断応力度-歪関係

図-2.7に平均せん断応力度-ひずみ関係をひずみゲージ位置毎に示す。(a),(b)はCFRP表面、(c),(d)は鋼材表面のひずみを表している。破壊が近づくにつれてCFRPのひずみが増加し、鋼材のひずみは減少している。破壊は鋼材切断部から進展すると考えられることから先行して中央から55mm位置のひずみに変化が現れる。下塗りの有無に関わ

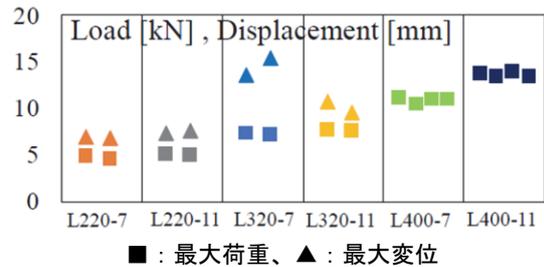
図-2.9 三点曲げ試験結果 (最大耐力・変形)

図-2.9 に各試験体の最大耐力と最大変形量を示す。破壊モードは L220 試験体、L320 試験体は CFRP 端部のはく離となり、L400 試験体は CFRP 中央部での破断となった。これらの結果から L400 試験体の最大耐力は CFRP の破断時の耐力とし、最大変形量については記載しない。各パラメータでの最大耐力と最大変形量は概ね安定した結果となった。接着長が長くなるにつれて耐力、変形量が大きくなり、同接着長試験体については耐力に大きな差は見られず、積層数の増加に伴い L220 試験体では僅かに最大変形量も増加しているが、L320 試験体は減少する結果となった。

図-2.9 に示した結果から接着長と積層数の変化が耐力及び破壊モードに影響といえるため、異なる破壊モードである CFRP 端部のはく離と CFRP 中央部の破断は接着面に対して鉛直方向に生じる応力 (以下、ピール応力) と CFRP 破断ひずみの関係を分析する必要がある。しかしながら、ピール計測・応力の算出は困難であることから有限要素解析 (FEA) を用いて各試験体のピール応力を推定し耐力と破壊モードについての分析を行う。ピール応力の算出位置は CF の 1 層目と 2 層目のテーパ部境界とする。これは CFRP 端部に生じた破壊モードが CM と鋼材界面でののはく離または CFRP1 層目と 2 層目の層間破壊が生じていたことによる。解析条件は 2 次元モデル、要素は平面応力要素とした。解析に用いた各材料特性を表-2.4 に示す。CFRP は異方性材料とし、繊維軸方向弾性係数、繊維直交方向弾性係数、せん断弾性係数

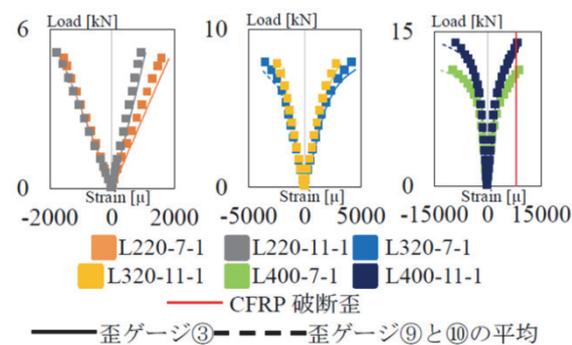
図-2.10 有限要素解析と実験より得られた荷重-歪関係の比較

は複合則を用いて算出した。図-2.10 に有限要素解析結果と実験値を比較した荷重-ひずみ関係、図-2.11 に有限要素解析によって推定したピール応力-変位計位置の変形量関係を示す。荷重-ひずみ関係に用いるひずみは図-2.8 に示したひずみゲージ③、⑨と⑩の平均値とする。最大荷重時のひずみゲージ③における解析値/実験値は平均で91.3%となり、解析値と概ね一致する結果であることを確認した。図-2.10 から L220 試験体は弾性域内、L320 試験体は塑性域での破壊となった。L400 試験体では7層、11層ともに CFRP の破断ひずみである約 8000 μ に到達している。図-2.11 から L220 試験体について差はほとんど見られないが、単位変形あたりのピール応力が接着長および積層数の増加に伴い減少していることがわかる。この結果、本試験体における耐力と破壊モードは変形量によって評価できると考えられる。L220、L320 試験体はピール応力が約 20~25MPa の範囲で CFRP 端部のはく離が生じている。CFRP 中央部の破断が生じたと思われる荷重時のピール応力に着目すると7層試験体では13.65MPa、11層試験体で24.5MPa となった。7層試験体は CFRP 端部ではく離が生じるピール応力に到達せずに CFRP 中央部が破断ひずみを迎えている。

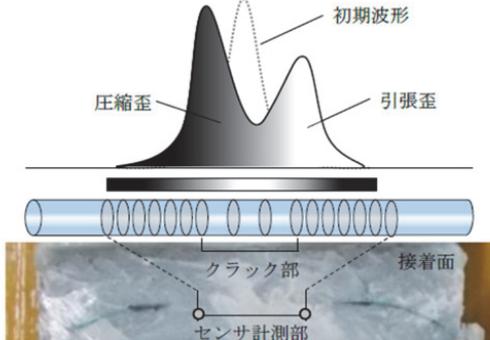
図-2.12 FBG センサによる損傷検出のイメージ

鋼/CFRP 試験体の耐力と破壊性状を明らかにしたことを踏まえ、CFRP 積層部内部に FBG センサを埋設し損傷センシングを実施し、得られた光パワースペクトルについて補修・補強部内部の応力状態の解明のため、分析および評価を行った。FBG センサは光ファイバのコアに屈折率の周期的な変化をもたらせるため、ブラッグ回折格子が書き込まれたもので、この回折格子間隔に依存して入射された光のある特定の波長成分の光のみを反射し、他の波長成分の光を透過させる役割をもつ。この特性から、図-2.12 のように接着層内に埋設された FBG センサは接着剤のクラック等によりひずみが不均一になると反射波長のスペクトルが複数ピーク型に変化することが明らかとなっており、補強材内部の損傷検出等に应用できる可能性がある。試験は、(ii)と同様の曲げスパン 500mm の3点曲げ試験とし、試験体は定着長 320mm、積層数 7層とし、負荷除荷載荷による損傷センシングと得られた光パワースペクトルの分析・評価を行う。載荷サイクルは 3kN、5kN、以降は 1kN 毎に増加、7kN 以降は 0.5kN 毎に増加、9kN までの荷重制御、以降は変形量を 1mm 毎に増加させる変位制御によって全 16 サイクル行った。試験体は VaRTM によって鋼材に CFRP を成形、接着接合を施す際に FBG センサを埋設した。CFRP 幅は 40mm、鋼材幅は 65mm とした。使用材料および成形方法等はその 1 で示したものと同様としている。図-2.13 に FBG の埋設位置を示す。

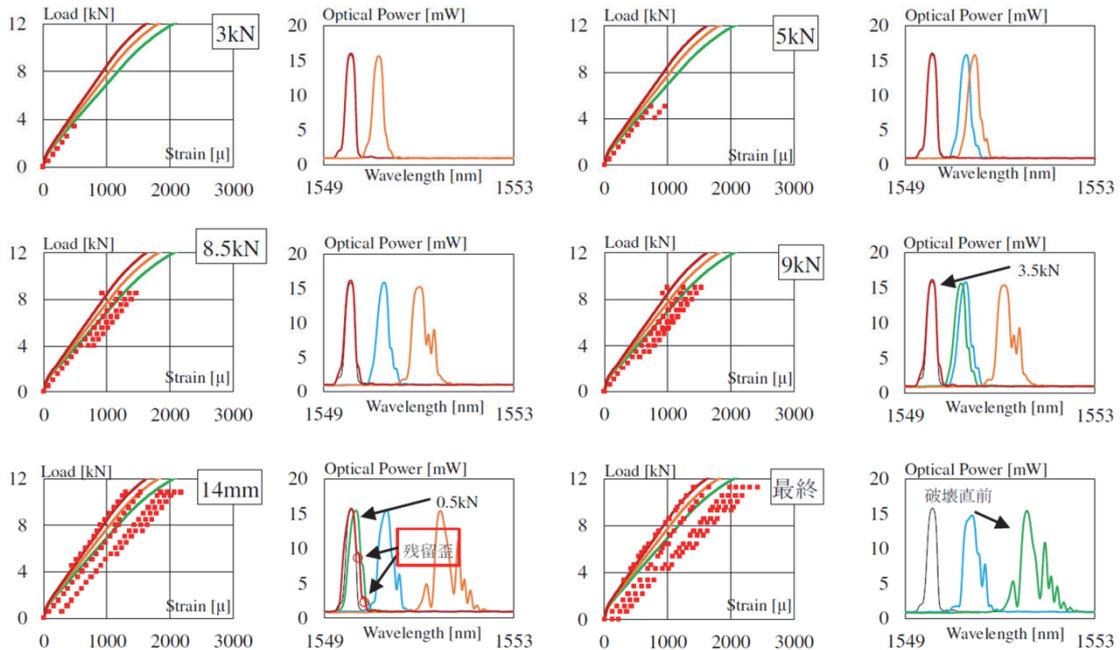
荷重-歪関係
光パワースペクトル
図-2.15 各载荷サイクルの荷重-ひずみ関係と光パワースペクトルの波形変化

図-2.15 に、図-2.14 より得られたひずみの最大位置 ($X=8\text{mm}$)、最小位置 ($X=1.5\text{mm}$)、この区間内中央位置 ($X=5\text{mm}$) と各载荷サイクルの光パワースペクトルで得られたひずみをプロットしたものの、その载荷サイクルの光パワースペクトルの波形変化を示す。光パワースペクトルの波形変化は载荷前の初期波形、 $P=4\text{kN}$ 時、各载荷サイクルの最大荷重時および除荷時、後述する荷重時の波形を示している。荷重-ひずみ関係から 3kN 载荷サイクルでは単一のひずみ増加のみが生じ、 $X=8\text{mm}$ の有限要素解析結果に対応が見られる。 5kN 载荷サイクルでは $P=4\text{kN}$ 時に初めて複数ピーク型への光パワースペクトルの波形変化が見られた。 8.5kN 载荷サイクルでは、この境界において増加し続けていたひずみ成分が並び、 $X=1.5\text{mm}$ の有限要素解析結果に対応が見られるひずみ成分が生じた。 9kN 载荷サイクルでは $P=4\text{kN}$ 時よりも低い荷重時に複数のひずみ成分が生じている。これは以前の载荷サイクルでは発現していなかったひずみ成分であることから負荷除荷による損傷ひずみ成分であると考えられる。このひずみ成分は载荷を繰り返す毎に徐々に低い荷重時においても生じることを確認した。変形量 14mm 载荷サイクルでは $P=0.5\text{kN}$ 時に損傷ひずみ成分が生じ、

P=4kN 以降には 8.5kN 載荷サイクルで生じた X=1.5mm の有限要素解析結果に対応するひずみ成分が現れている。この時のピール応力は 19.91MPa となっており、(ii)で示した CFRP 端部のはく離が生じる約 20~25MPa の範囲の直前である。そして、この載荷サイクルにおいて初めて除荷時に残留ひずみが見られた。その後、P=4kN 以下でのひずみ成分が増加し続け最終サイクルへ至った。最終載荷サイクルは 3 つの残留ひずみ成分から載荷が開始され、他の載荷サイクルと同様にひずみ成分、ひずみの増加を生じ破壊へと至った。破壊に至った荷重時の推定されるピール応力は 24.42MPa であった。破壊前の光パワースペクトルに大きな波形変化が見られないのは FBG センサ部反対側において破壊が生じたためであると考えられる。

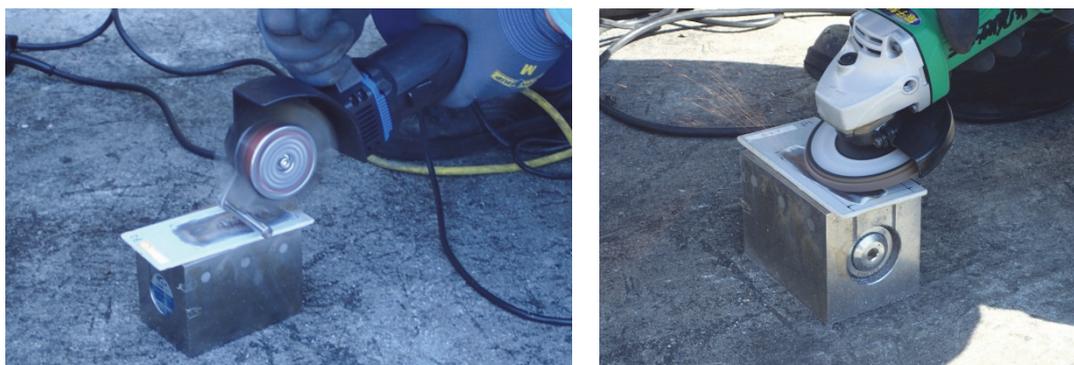
図-2.16 検討した素地調整方法(左:ブラスト面形成動力工具、右:ディスクサンダー)

2 種類の素地調整方法(ブラスト面形成動力工具、ディスクサンダー(サンドペーパー))について検討を行った。ブラスト面形成動力工具は、素地調整 1 種相当の表面が得られるとされる動力工具であり、ディスクサンダーとの耐久性への影響の相違を検討する(図-2.16)。

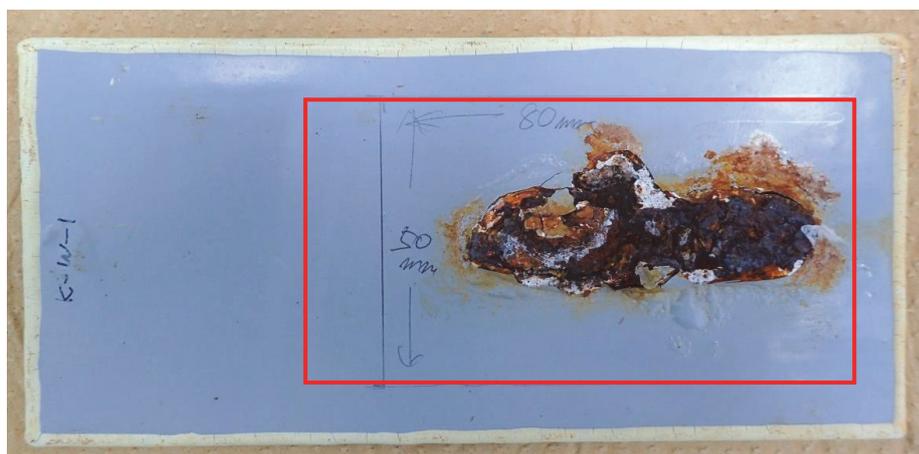
図-2.18 VaRTM成形による補強前の供試体

この塗装鋼板はスクラッチを入れた部分から顕著な腐食が発生している状態となっている（図-2.18）。この塗装鋼板の腐食部分の50×100mmの範囲（図-2.18の赤線枠内）について、表-2.5のようにVaRTM成形法によるCFRP補強供試体を作製した。促進劣化試験方法にはCFRPの耐久性試験と同じ複合腐食サイクル試験を実施した。さらに、一定時間の試験後に供試体を回収し、外観および20×20mmのアタッチメントによるプルオフ式付着力試験により評価を行った。

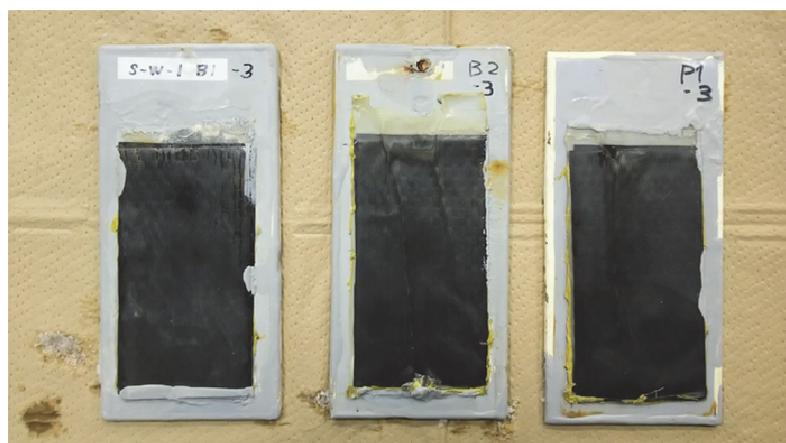
図-2.19 複合腐食サイクル試験（402サイクル）後の供試体の外観（左から、B1、B2、P1）

複合腐食サイクル試験402サイクルで回収した供試体1セットの写真を図-2.19に示す。端部などを含めて、腐食進行などの変化は特に認められなかった。この結果から、ジンクリッチペイントの効果は402サイクルの時点においては明確に認められない結果となった。

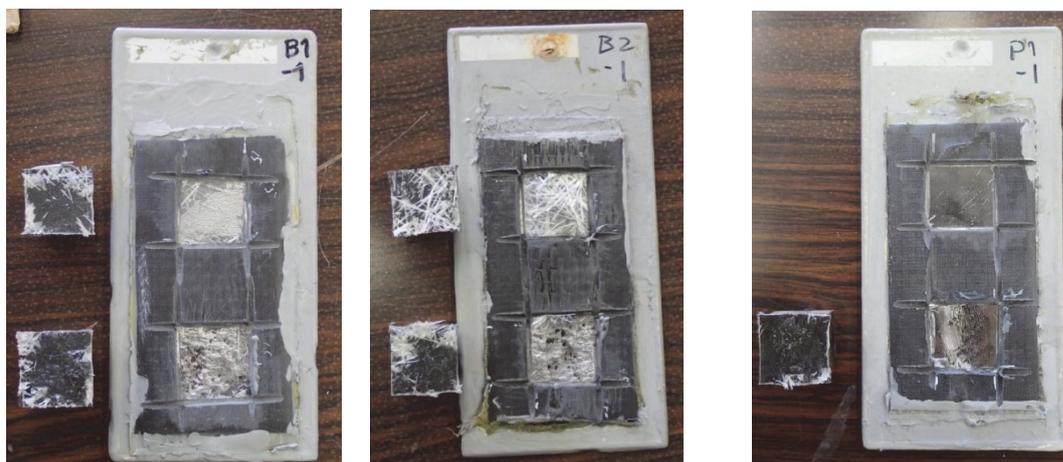
図-2.20 複合腐食サイクル試験(402サイクル)後の付着力試験後の外観(左から、B1、B2、P1)

図-2.20 に2回目の試験後の供試体状況を示す。いずれのケースでも、鋼材面の腐食の新たな発生は認められなかった。P1 は概ね CFRP と鋼材界面で破壊していたが、孔食が残っている部分には、内部にまで含浸樹脂が充填されていたことが分かる。

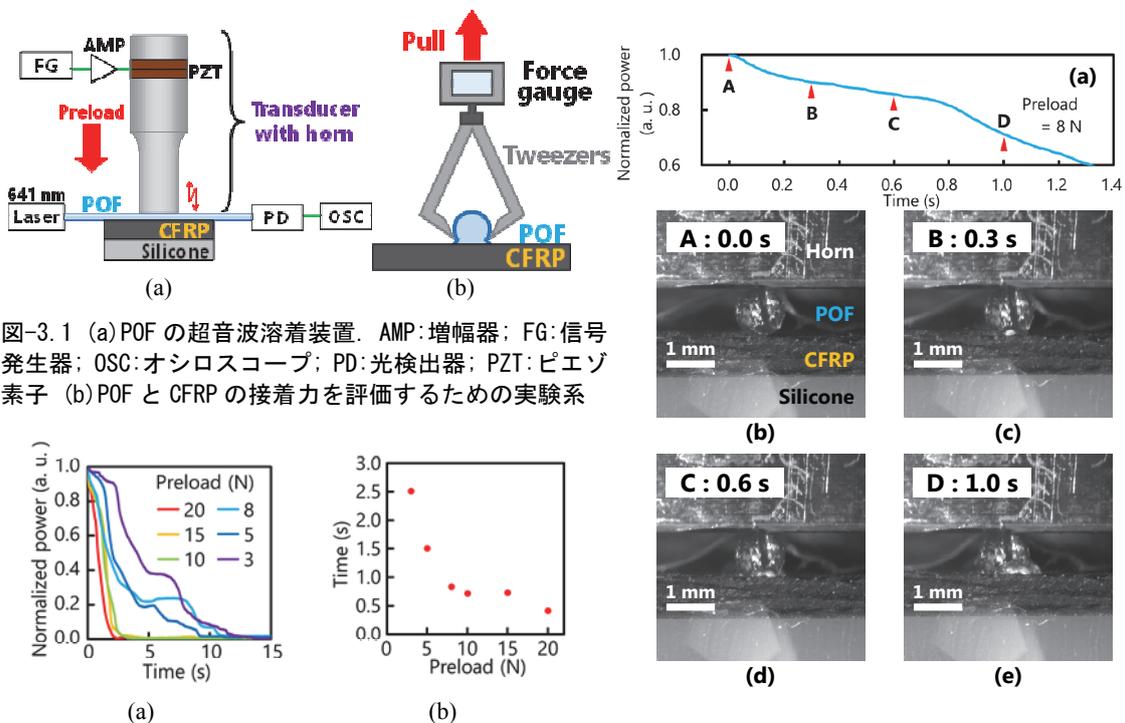
図-3.1 (a) POF の超音波溶着装置. AMP:増幅器; FG:信号発生器; OSC:オシロスコープ; PD:光検出器; PZT: piezo素子 (b) POF と CFRP の接着力を評価するための実験系

VaRTM 成形の樹脂流入の過程で POF が初期配置から移動してしまうことを防ぐため、POF を CFRP 表面に固定する手法を開発した。接着剤を用いる手法では、硬化までに時間がかかる、CFRP の変形を接着剤層が吸収してしまう、などの問題点があった。そこで、超音波溶着技術を用いた手法を提案、実証した。図-3.1(a) に示す構成の超音波溶着装置を用いた。また、接着力の評価は図-3.1(b) により行った。図-3.2(a) は、異なる前負荷を印加

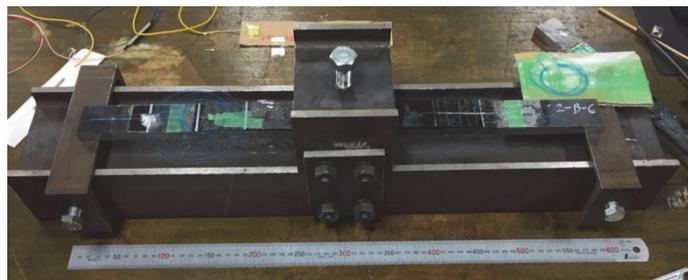
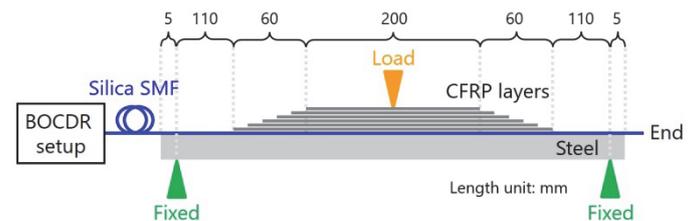
図-3.7 (a) 測定ファイバ周辺の写真 (b) 測定ファイバの構造.

測定ファイバの構造を図-3.7(a)(b)に示す。鋼材とCFRPの奥行きはともに39mm、鋼材の厚みは12mm、CFRP層の厚みは合計で3mmとした。光ファイバは鋼材とCFRP層の境界に埋め込んである。その長手方向に沿った位置は中央ではなく、中央から一方に9mm寄っている(図-3.7(a)では手前側)。図-3.8(a)のように、ねじ(ピッチ2mm)を回転させ荷重を加えることでシリカ光ファイバ(SMF)に圧縮ひずみを印加していった。CFRP層の破断が想定される回転数以上では、安全のため、図-3.8(b)のように試験体全体にビニールをかぶせて荷重を印加した。荷重を印加するジグの先端は直径30mmの円形とした。最終的にはCFRP層ははく離し、光ファイバは破断した。

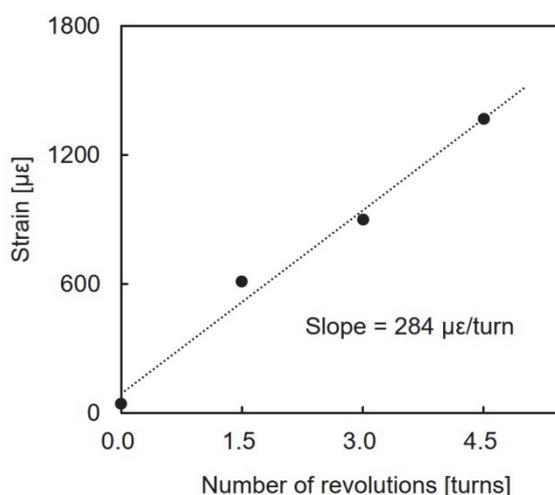
図-3.10 ねじ回転数に対する最大圧縮歪(測定値)

埋め込まれている部分のファイバに局部的に圧縮ひずみが印加されていることがわかる。出力に変動がある区間の長さ（約 390 mm）は、理論的には実際のひずみ印加区間（320 mm）に空間分解能（約 70 mm）を合算した値となっており、妥当である。ねじ回転数 4.5 回までについて、縦軸を圧縮ひずみの値に変換した結果を図-3.10 に示す。ねじ回転数と印加されるひずみはほぼ比例することがシミュレーションからわかっているが、この分布測定の結果からも、（ねじ回転数 4.5 回までは）多少の誤差はあるもののその通りとなっている。ねじ回転数 5.3 回になると、パキッパキッという音がして CFRP 層の破断が始まった。しばらくして、出力のひずみ印加箇所の右側が増大し始めた。これは、損失の増大に対応する。ねじ回転数 6 回になると CFRP 層の破断の音は収まり、CFRP 層の一部は完全にはく離したと思われる。その際、出力の右側は増大して飽和していた（このシステムで測れる最大の損失に対応）ため、光ファイバは完全に破断されたと解釈できる。

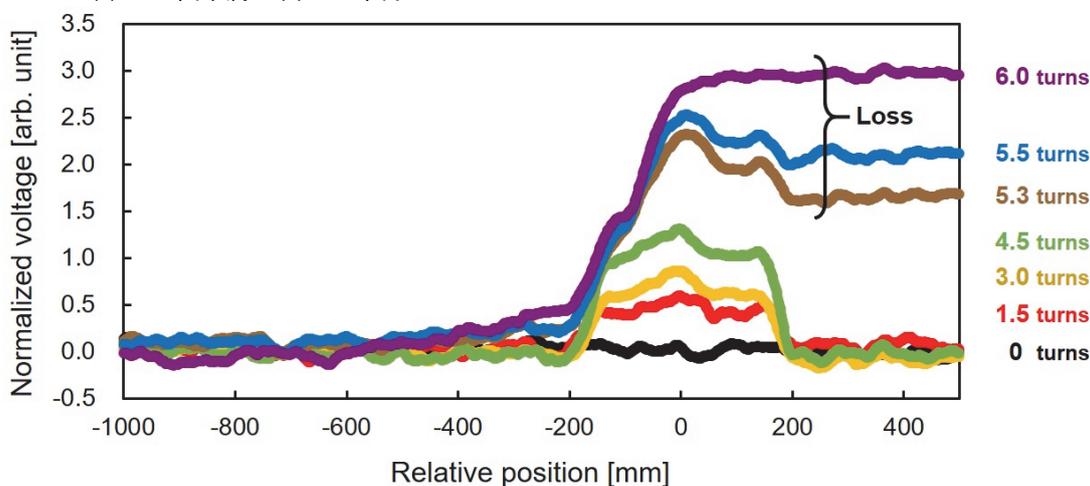
図-3.9 各荷重に対する歪分布測定の結果

ねじ回転数を0, 1.5, 3.0, 4.5, 5.3, 5.5, 6.0回転(中央部の最大圧縮ひずみ0, 600, 1200, 1800, 2120, 2200, 2400 $\mu\epsilon$ に相当)と増大させていったときの出力の変化を図-3.9に示す。横軸はファイバに沿った位置、縦軸は規格化した出力電圧を表す。まず、荷重が印加されるにつれ、

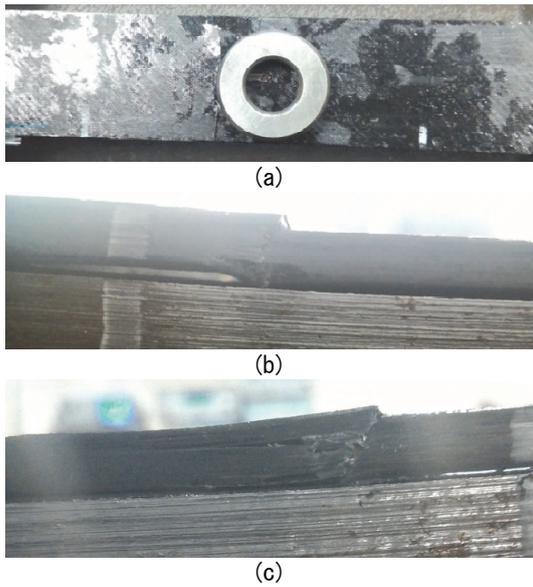
図-3.11 上・左・右から見た破断箇所の様子

その後、荷重を取り去ったとき（ねじ回転数を 0 回に戻したとき）の、CFRP 層がはく離した部分の写真（上および左右から撮影）を図-3.11 (a) (b) (c) に示す。また、このはく離の様子を模式的に表したのが図-3.12 である。荷重を印加しているジグ先端の縁（光入射側）で CFRP 層が破断し、光

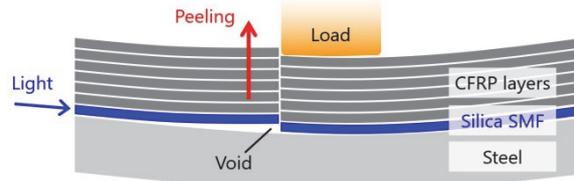
図-3.12 CFRP 層剥離および光ファイバ破断の模式図

入射側では数 cm に渡って完全に鋼材とはく離していることが確認された。光ファイバもこの部分で破断したと考えられる。光ファイバが、鋼材よりも CFRP 層により強固に貼り付いている可能性が考えられる。

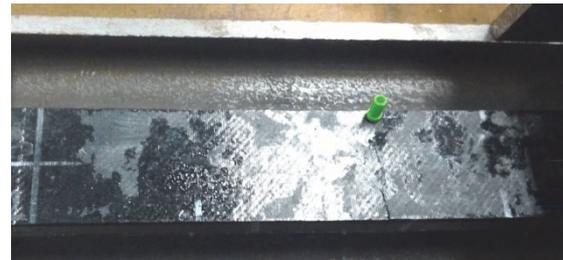
図-3.13 破断点に立てたマーカー

まず、**図-3.13**のように、破断点にマーカー(観測結果に影響を与えないプラスチック製)を立てた。光ファイバに約 300 mW の光を入射したときの破断点を赤外線放射温度計によって観測したときの写真を**図-3.14(a)(b)**に示す。一番温度が高くなっている箇所がマーカーを置いた箇所と一致していることがわかる。また、埋め込んだ光ファイバが(実験系の箇所ですでに述べたように)長手方向の中央ではなく**図-3.13**での手前側であることも明確にわかる。以上より、破断点の箇所が極めて容易にリアルタイムで検出できることが確認された。本手法は、現場における構造物の破断点の探査に最適であると考えられるとともに、赤外線放射温度計は近年安価になっていることを考慮すると、実用化への壁もそこまで高いものではなく、今後の展開が期待される。

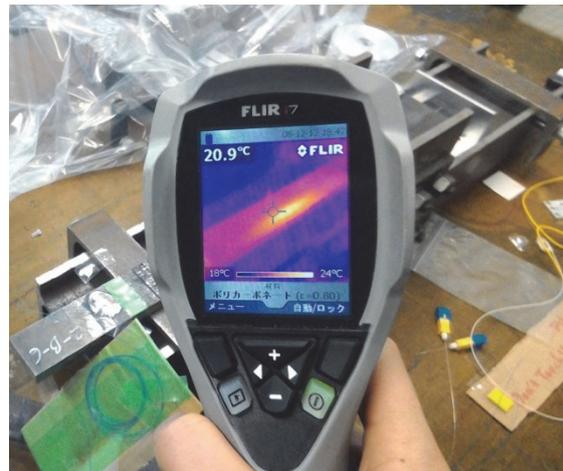
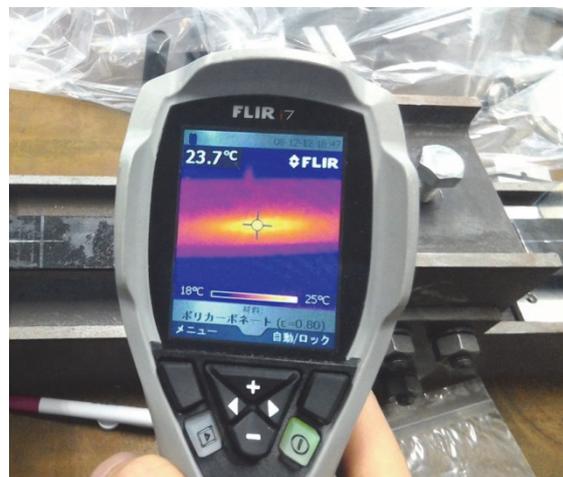
図-3.14 (a) (b) 赤外線放射温度計で破断点を検出している様子

光ファイバが破断した箇所では、光が構造物(この実験では CFRP 層)に直接照射される。細い光ファイバ中の光はパワー密度が極めて高いため、その箇所で熱が発生する。そこで、この熱を赤外線放射温度計によって検出すれば、ファイバの破断点(構造欠陥に箇所に対応)を極めて容易かつリアルタイムに検出できるものと考えられる。

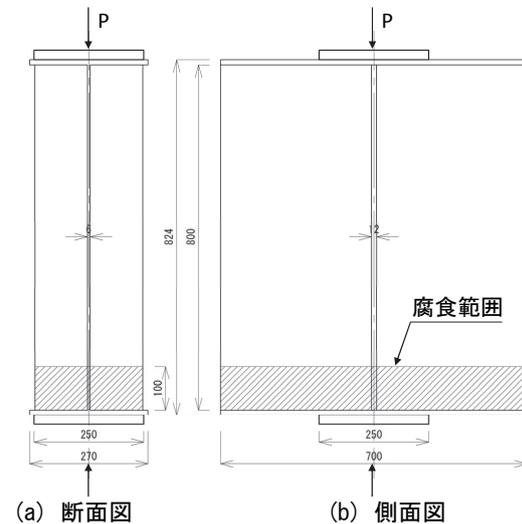
図-4.2 桁端柱部材のモデル化

鋼桁の支点近傍の腐食損傷を補修の対象として、図-4.2 に示すように桁高、ウェブ厚を縮小して部分的にモデル化する。支点上の鉛直反力が作用する柱部材の耐力に着目するため、鉛直方向に荷重を載荷することとした。ここでは、垂直補剛材、ウェブの下端の断面欠損が柱部材の耐力の低下に及ぼす影響を把握するとともに、断面欠損した柱部材の CFRP 接着による性能の回復について、検討を行った。

腐食による断面欠損は、垂直補剛材、ウェブの下端 100mm の範囲 (図-4.2 のハッチング部) とし、フランジの腐食は考慮しない。腐食形状は、垂直補剛材、ウェブの厚さの欠損率を、下端で 75%、上端で 0% とした、テーパ状 (直線勾配) でモデル化した。

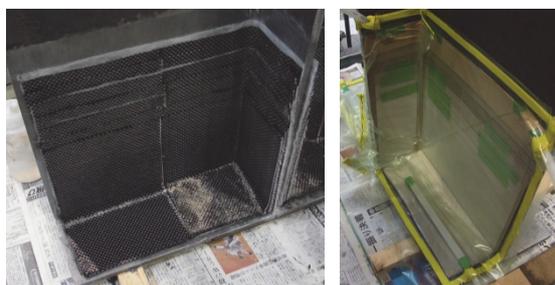
(a) 炭素繊維シートの配置 (b) 真空引きの状態
図-4.3 VaRTM成形時の状況

した。鋼板の素地調整はブラスト面形成動力工具を用いて行い、欠損部にエポキシ樹脂パテ材を充填して、表面を平坦に整えた。図-4.3に、VaRTM成形時の状況を示す。なお、予めFBGセンサをウェブ、垂直補剛材に、それぞれ1箇所ずつCFRPの1層目に埋め込み、一体化させて、CFRPの内部のひずみを計測した。

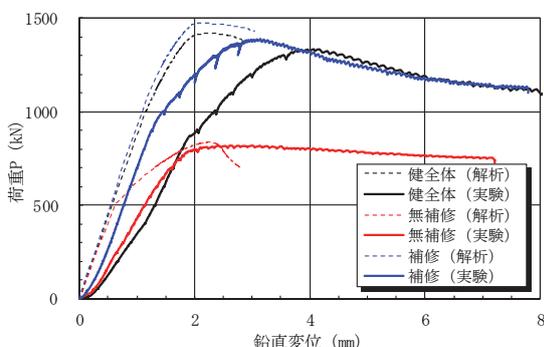
図-4.4 荷重と載荷点直下の鉛直変位の関係

図-4.4に、荷重と載荷点直下の鉛直変位の関係を示す。まず、無補修モデルの耐力は、健全体モデルと比べ、38.3%低下した。これはウェブと垂直補剛材の腐食部の最小厚さが、それぞれ1.5mm、3mmと薄いため、早い段階で降伏し、局部的に座屈したためである。また、健全体モデルの剛性は、無補修モデルに比べて低くなった。これは健全体モデルの初期たわみが最大で5mmと大きかったことによるものと考えられた。

一方、補修モデルでは、健全体モデルに比べて、柱部材としての最大荷重は3.9%高くなり、初期性能まで十分に回復していることがわかる。また、補修モデルでは、剛性も健全体モデルより高くなるのがわかる。

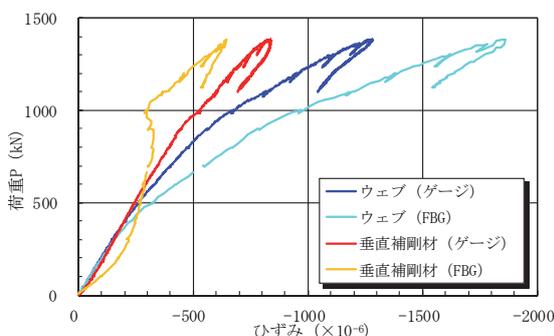
図-4.5 補修モデルにおける荷重とひずみの関係

図-4.5に、荷重とひずみの関係を示す。ひずみは、ウェブ、補剛材の同じ位置に設置された、ひずみゲージ、FBGセンサによるひずみの値を示している。図より、荷重が500kN以下では全てのセンサで、ほぼ同じひずみの値であるが、それ以上の荷重では、垂直補剛材よりウェブのひずみの値が大きくなるものの、同じ位置においては、ひずみゲージ、FBGセンサともに、ほぼ同じ値であることがわかる。したがって、CFRP中に埋め込んだFBGセンサによってもひずみの評価が可能であることが確かめられた。

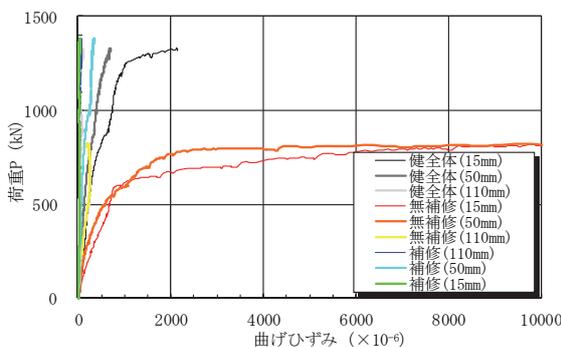
図-4.6 荷重と補剛材の曲げひずみの関係

図-4.6に、荷重と垂直補剛材の曲げひずみの関係を示す。曲げひずみは、下フランジからの距離に応じて、表裏のひずみゲージの差より算定している。図より、無補修モデルでは、荷重が小さい段階から、下フランジから15、50mmにおいて、大きな曲げひずみが生じていること、また、110mmの位置では、曲げひずみが進行しないことから、局部的に座屈が生じていると考えられる。補修モデルは、健全体モデルに比べて、曲げひずみが抑えられており、十分な効果があるといえた。

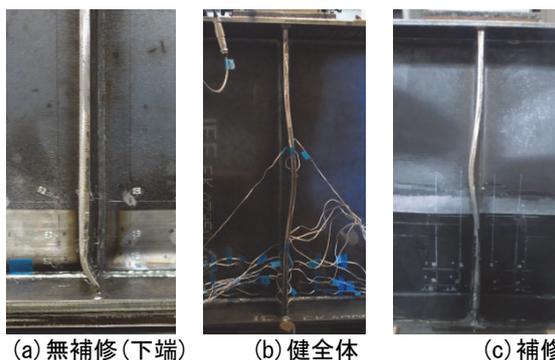
図-4.7 試験体の座屈変形

図-4.7に、試験体の座屈変形を示す。無補修モデルでは、垂直補剛材の下端に局部座屈が、また、健全体、補修モデルでは、垂直補剛材の座屈が生じているが、補修モデルでは、

最大の面外変形が生じる位置が、若干上側になることがわかる。なお、CFRP のはく離や破壊は生じなかった。

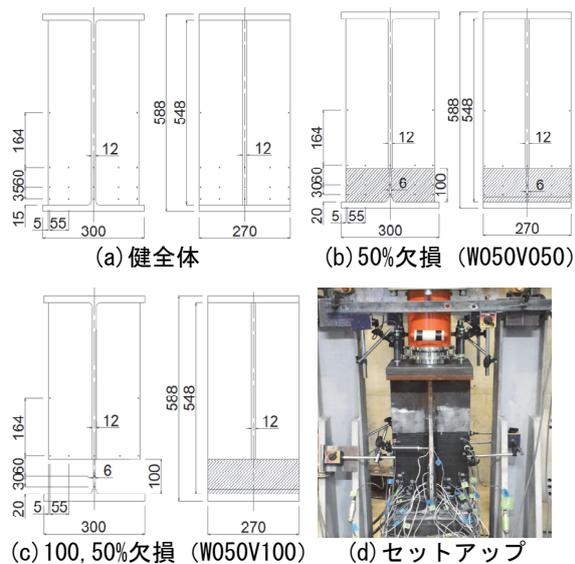
図-4.8 桁端柱部材のモデル化とセットアップ

支点上の鉛直反力が作用する柱部材の耐力に注目するため、鉛直方向に荷重を載荷することとした。図-4.8 に、桁端柱部材のモデル化とセットアップを示す。腐食損傷のモデル化として、ウェブ・垂直補剛材の断面欠損の組合せを、50-50%、50-100%の2ケースとした。断面欠損の範囲は、垂直補剛材、ウェブの下端から100mm（ハッチング部）とした。なお、ひずみゲージは、ウェブ・垂直補剛材の下端部から15、20、50、110、274mmの位置にそれぞれ配置している。図-4.9(d)に、セットアップ図を示す。荷重には油圧ジャッキ（荷重容量 2,000kN、最大ストローク 200mm）を使用した。

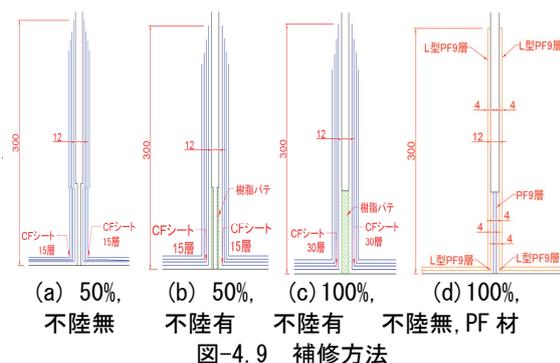
図-4.9 補修方法

補修の方針として、鋼部材の欠損厚さから CFRP の弾性係数を考慮した等価な剛性を付与することとして、必要厚さを算出した。CF シートは高強度タイプ（シートの厚さ 0.167mm、引張強度 3.4kN/mm²、弾性係数 245kN/mm²）を用い、繊維体積含有率を 50%とした。図-4.9 に、補修方法を示す。表-4.2 に示すように、片側あたり、50%欠損で 4.9mm、100%欠損で 9.8mm の CFRP を VaRTM 成形によって接着することとした。

を用いた。PF 材の積層数は 9 層とした。これは 9 層を基本に機械加工で束ねることを想定しているためである。欠損部は、平面状の PF 材を充填することで補修に必要な数量となるが、はく離防止のため、最外層に PF アンクル材を配置している。

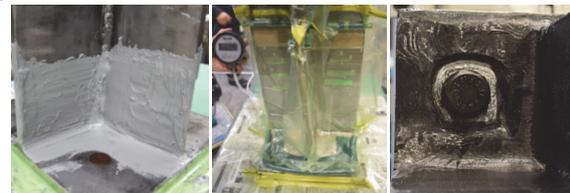
図-4.10 補修の状況

補修範囲は、既設のガセット等を考慮して、高さ方向に 300mm とした。また、高さ方向の上端の応力緩和のために、50%欠損では 10mm、100%欠損では 5mm の段差をそれぞれ設け、テーパ状とした。補修工程は、下地処理、プライマー塗布、不陸修正、炭素繊維シートを仮止め、副資材の設置、真空含浸の手順である。図-4.10 に、代表的な補修の状況を示す。施工時には CF シートがセットボルトと干渉しないように切欠きを設けた。また、含浸時にボルトが樹脂で固着しないように、ボルトを養生した。表-4.3 に、実験パラメータを示す。

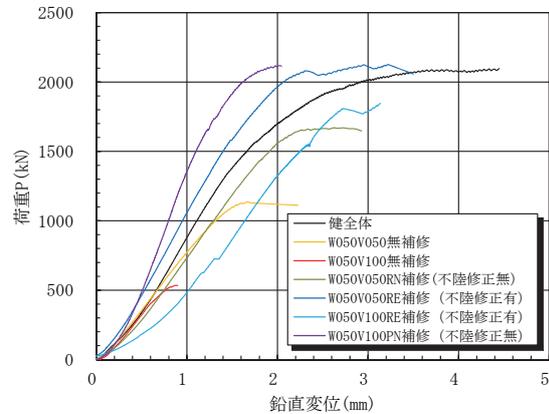
図-4.11 荷重と載荷点直下の鉛直変位の関係

図-4.11 に、荷重と載荷点直下の鉛直変位の関係を示す。無補修の W050V050 と W050V100 の耐荷力は、健全体と比べ、それぞれ 46%、75%低下した。これは、ウェブと垂直補剛材の欠損部で、早い段階で降伏し、局部座屈が生じたためである。

一方、不陸修正を施して補修した W050V050RE では、健全体モデルに比べて、柱部材としての最大荷重は 1%高くなり、剛性も初期性能まで十分に回復していること、また、不陸修正なしで補修した W050V050RN では、剛性、耐荷力ともに初期性能まで回復しないことがわかる。さらに、不陸修正を施して補修した W050V100RE では、W050V050RN と同様に、十分に回復しなかった。W050V050RN では、不陸修正がないため、欠損部で CFRP に局所的な曲がりが生じて、弱点となったこと、W050V100RE では、不陸修正されたが、100%欠損部は樹脂充填のみであり、荷重伝達が不十分であったことが要因と考えられる。これに対して 100%欠損部に PF 材を充填して補修した W050V100PN では、最大荷重が健全体と同レベルまで回復していることがわかる。

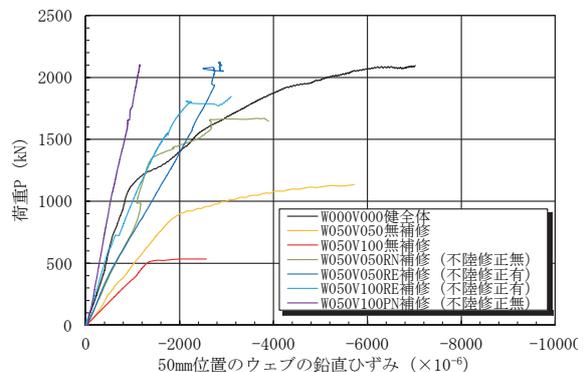
図-4.12 荷重と軸ひずみの関係 (ウェブ 50mm)

W050V100PN では、ひずみは、最大荷重付近までウェブ、補剛材ともに直線的に増加し、最終的に健全体よりも軸ひずみが抑制されることがわかる。W050V100RE においても、ひずみは最大荷重付近まではほぼ直線的に増加し、健全体よりも抑制されるものの、最大荷重付近で急激に不安定となり破壊している。一方、W050V050RN では、同様にひずみは抑制されるものの、1300kN 付近からひずみが増加し、耐力が低下した。

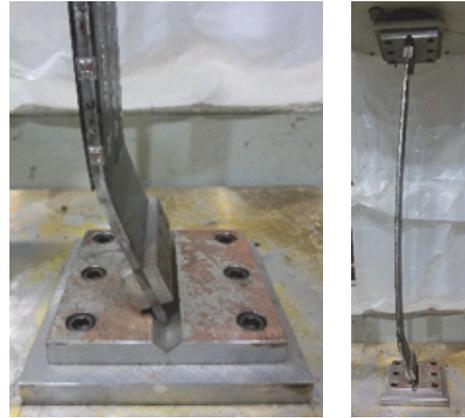
(a) CFRP 端部近傍の局部座屈 (b) 全体図
写真-4.3 10層試験体の座屈後の変形

CFRPの端部で、鋼板が局部的に折れ曲がるような形状であった。CFRPのはく離は、上下端の片側のみで発生し、はく離が発生した側で局部的な折れ曲がりが生じた。一方、解析では、はく離の影響を考慮していないが、最大荷重後に局部曲げが上下端の両側で生じたが、実験と同様の挙動を示した。

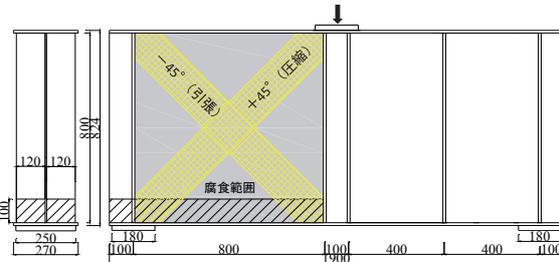
図-4.19 鋼桁のモデル化と腐食を考慮する範囲

図-4.19に、鋼桁のモデル化と腐食を考慮する範囲、また、表-4.4に、検討モデルの諸元をそれぞれ示す。鋼桁橋の端部を解析対象として、アスペクト比を1.0とし、支間長1,700mmの3点曲げ載荷試験を想定している。今後、実験により補修・補強効果を検証するために、スパン、桁高、ウェブ厚等を小型化したモデルとしている。

腐食による断面欠損のモデル化については、垂直補剛材、ウェブの下端100mmの範囲(図-4.19の斜線部)とし、フランジの腐食は考慮していない。断面欠損部の形状は、垂直補剛材、ウェブの厚さに対する欠損率を、下端で75%、上端で0%(欠損なし)とし、高さ100mmの範囲で直線のテーパ形状とした。解析モデルは、シェル要素でモデル化し、腐食範囲の要素分割は、高さ方向に10分割とした。初期たわみは、ウェブの高さ方向に対して面外方向に1/250とした。鋼種はSM400であり、材料試験から降伏強度は、腹板で303.6MPa、上下フランジ、端垂直補剛材で297.1MPaであった。数値解析では、汎用有限要素解析プログラムMarc2013による弾塑性有限変位解析を行った。端垂直補剛材、ウェブの下端近傍の断面欠損を考慮したモデル(断面欠損モデル)および断面欠損がないモデル(健全体モデル)の曲げ耐力を、3点曲げ載荷の実験・解析により検討した。

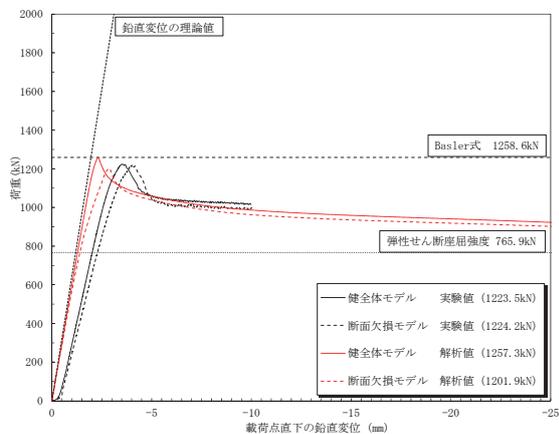
図-4.20 荷重と載荷点直下の鉛直変位の関係

結果の一部として、図-4.20に、荷重と変位の関係を示す。健全体と断面欠損モデルの最大荷重が同じ値であり、破壊モードはウェ

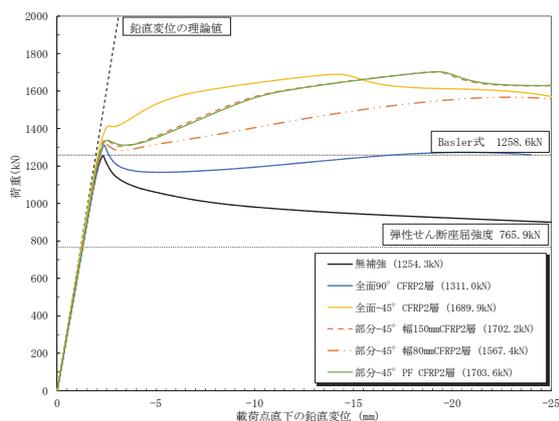
図-4.22 荷重と載荷点直下の鉛直変位の関係（引張方向）

図-4.22、23 に、解析結果の一部として、CFRP を 2 層積層したときの荷重と載荷点直下の鉛直変位の関係を示す。図中に Basler 式によるせん断耐力の推定値を併記した。まず、Basler 式による推定値と無補強モデルの最大荷重が概ね一致することがわかる。図より、変位は 1200kN 付近まで線形的に増加し、全てのモデルでほぼ同じ傾向であることがわかる。また、圧縮力が生じる方向に CFRP を接着して補強した場合、補強効果はほとんどなかった。一方、引張力が生じる方向に CFRP を接着した場合、最大荷重が 1700kN 付近まで増加し、補強前に比べて、最大荷重は約 35%向上することがわかった。次に、引張力が生じる方向に CFRP を部分的に接着した場合、幅を小さくする

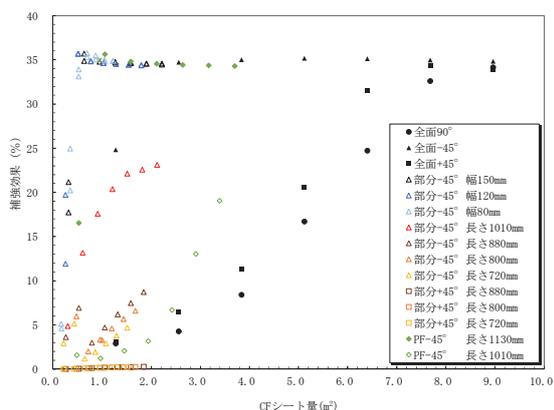
図-4.24 補強効果とCFシート量の関係

図-4.24 に、補強効果とCFシート量の関係を示す。補強効果は、無補強に対する最大荷重の増加率である。CFRPを全面接着して補強したモデルでは、積層数の増加とともに、補強効果が増加するが、35%付近から頭打ちとなる。これは、CFRPの積層数の増加によって、ウェブの面外変位が小さくなり、せん断座屈耐力が上昇するが、35%付近で補強されていない側のウェブがせん断座屈するためである。また、CFRPを引張側に接着して、部分的に接着した場合においても、全面に接着した場合と同等の最大荷重が得られることから、CFRPを引張側に部分的に配置することにより、数量を低減でき、合理的な補強が可能であるといえた。

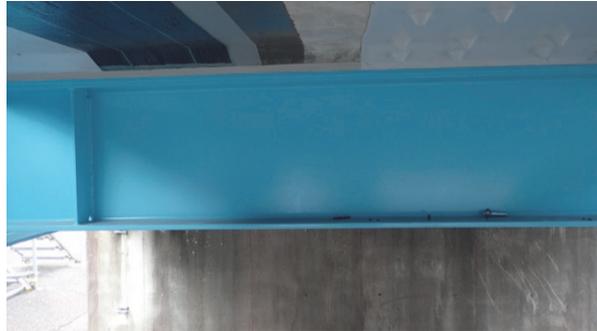
図-5.2 横桁の垂直補剛材と一般部

施工箇所として、図-5.2に、横桁の垂直補剛材と一般部を示す。

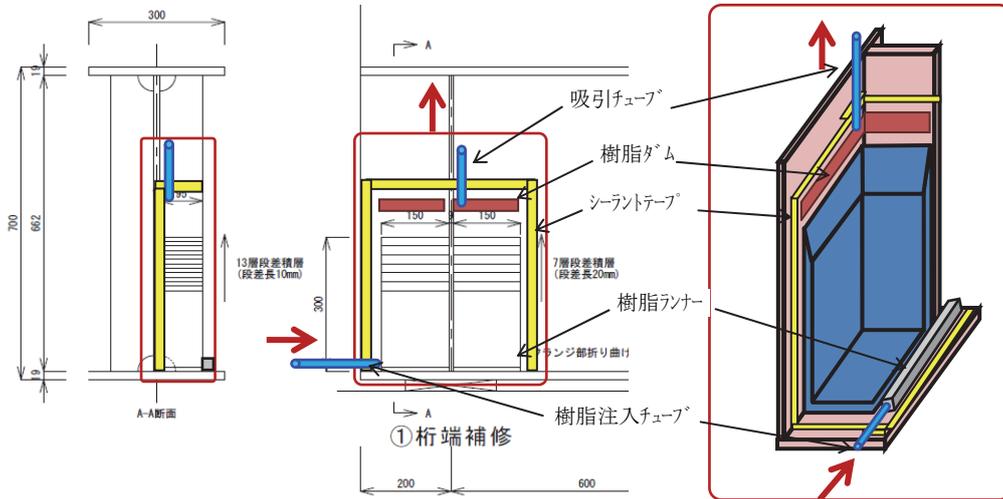
図-5.3 桁端部の補修図

試験施工箇所は、2箇所であり、(1)桁端部補修と(2)補剛材設置補強とした。図-5.3に、桁端部補修、図-5.4に、補剛材設置補強をそれぞれ示す。

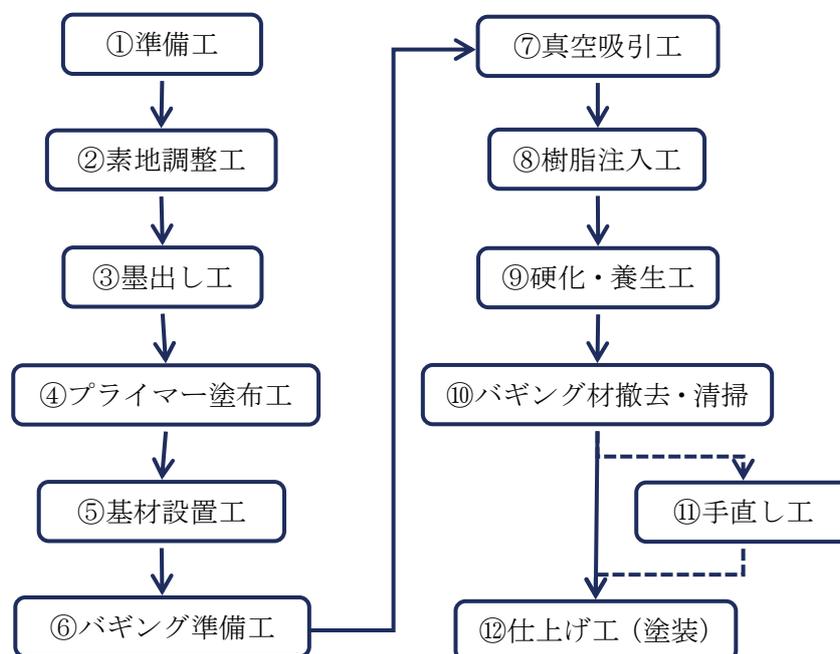
図-5.5 施工フロー

標準施工は、図-5.5 に示す施工フローにて行う。
