建設技術研究開発費補助金 総合研究報告書

- (1) 課 題 名：A I 技術を活用した橋梁劣化要因・健全性判定支援システム
- (2) 研 究 期 間：平成 29～30 年度
- (3) 交 付 申 請 者 名：
喜多 敏春（株式会社日本海コンサルタント・常務取締役技師長兼 AI 技術室長）
- (4) 研 究 代 表 者 名：
喜多 敏春（株式会社日本海コンサルタント・常務取締役技師長兼 AI 技術室長）

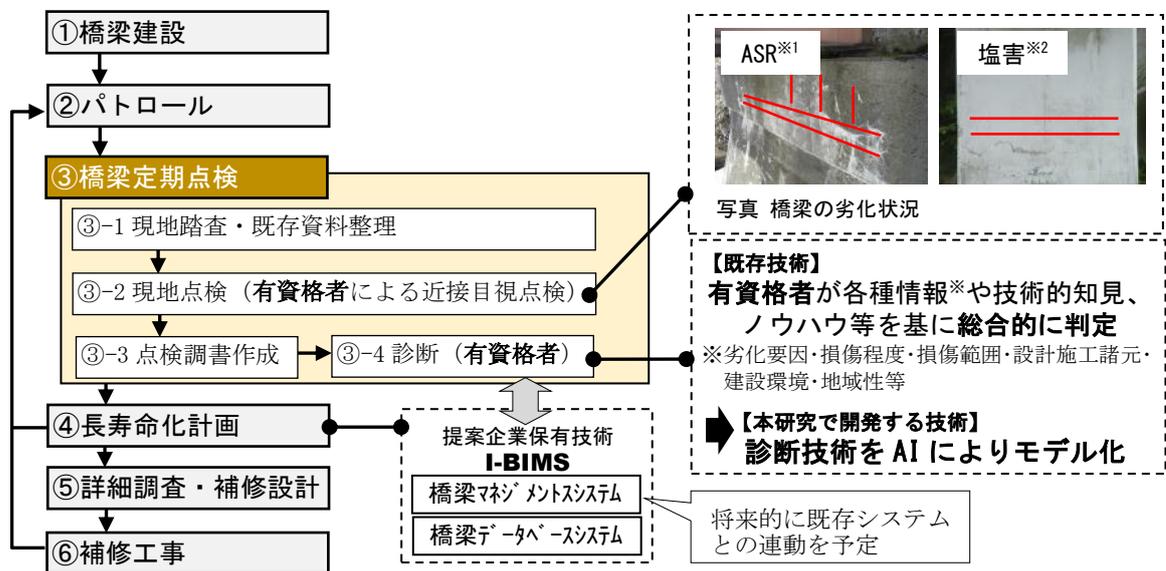
＜図表-2 橋梁の維持管理体系と研究開発技術の関係＞

具体的には、研究開発者が保有する点検結果（画像）・諸元情報や国土交通省より提供いただいたデータ等を用い、入力した画像と専門家が判定した結果（劣化要因及び健全性）の関連性をAIに学習させ、判定モデルを構築する。その判定モデルを用い、別途入力する点検結果から、劣化要因及び健全性を予測して判定させるものであり、この予測した判定結果の正解率（精度）を80%以上にするを目的としている（図表-2）。なお、目標値とした80%については、専門技術者による判定においても個々でばらつきが生じていること（技術者の判定精度は80%以上）、本システムはあくまで技術者の判定支援であることなどを考慮して設定した。

- ※1 ASR（アルカリ骨材反応）：コンクリートに使用された骨材が反応性骨材である場合、これが膨張してひび割れが生じる劣化現象。部材によって異なるがひび割れ形状が格子状となる等の特徴を有する。
- ※2 塩害：塩化物イオンがコンクリート内部に浸入することで内部の鉄筋が腐食し、ひび割れが生じる劣化現象。鉄筋に沿ったひび割れ形状等となる特徴を有する。

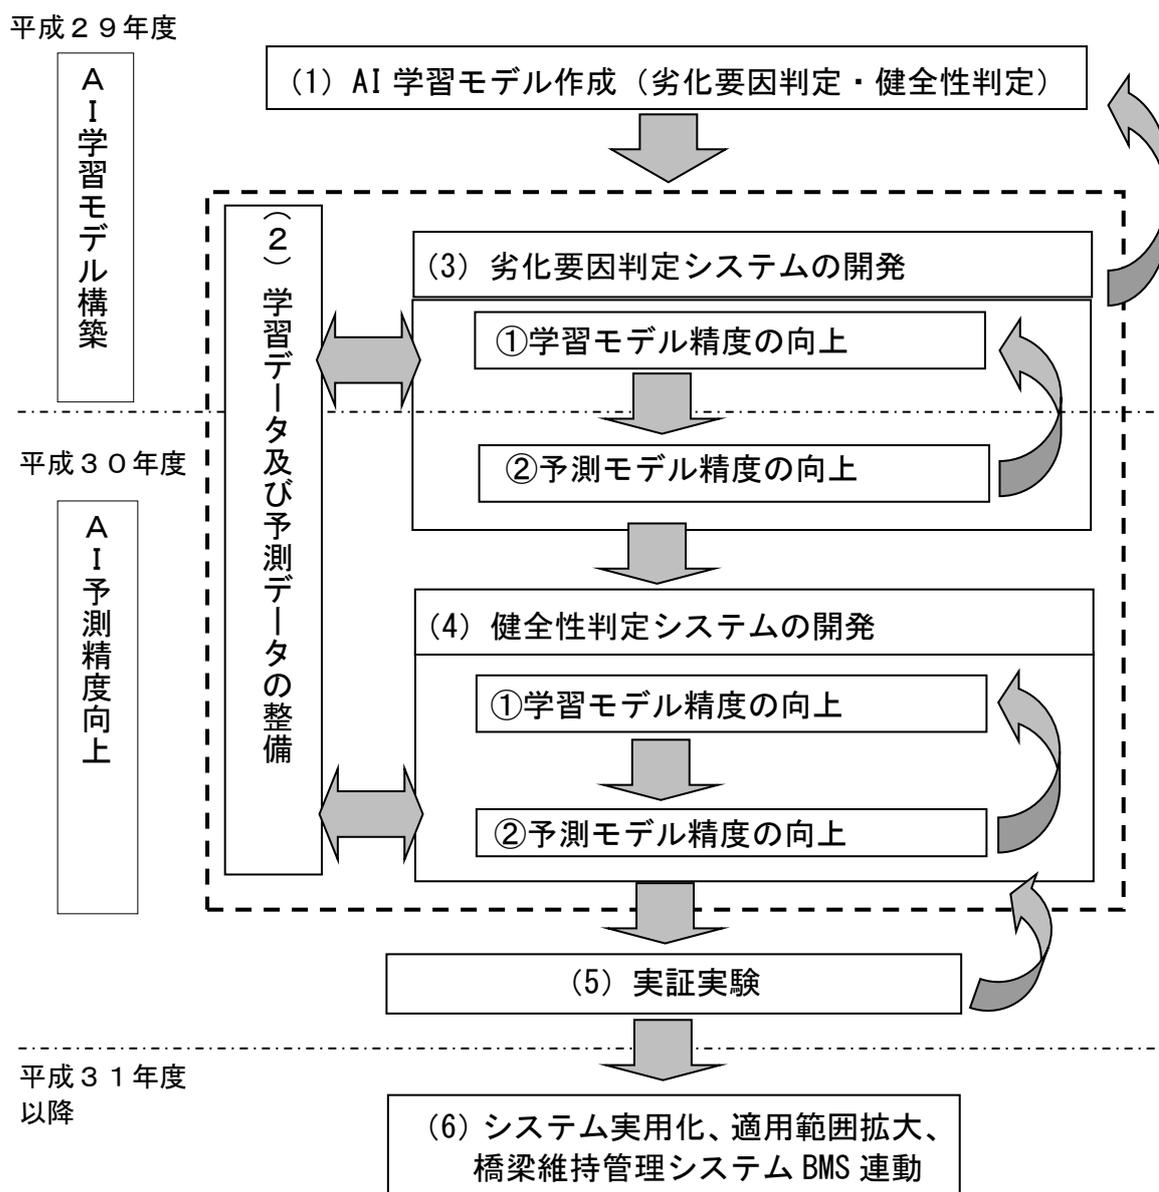
<図表-3 研究開発の概要図>

本システムの構築に当たっては、図表-3 に示す通り、(1) ～ (4) において AI による学習・判定モデルを構築するとともに、その結果の検証として (5) 実証実験を行う。さらに、今後のビジネス展開の検討として、(6) システム実用化の検討を行ったうえで、将来的な適用範囲の拡大や橋梁維持管理システム BMS との連動などを検討する。

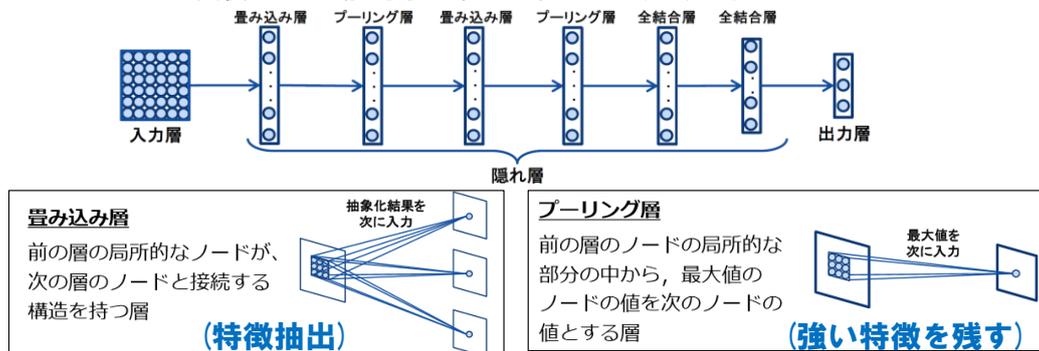
<図表-5 一般的なディープラーニング (CNN) のモデル>

AI によるモデル構築にあたっては、画像認識が得意なディープラーニングを用いた。なお、一般的なディープラーニング (CNN) のモデルは図表-5 の通りである。

- ・アルゴリズム : ディープラーニング (CNN : Convolution Neural Network)
- ・プログラミング言語 : Python
- ・フレームワーク : Chainer

- ・学習方法 : 誤差逆伝搬法
- ・重み更新方法 : ミニバッチ法
- ・活性化関数 : Relu関数等

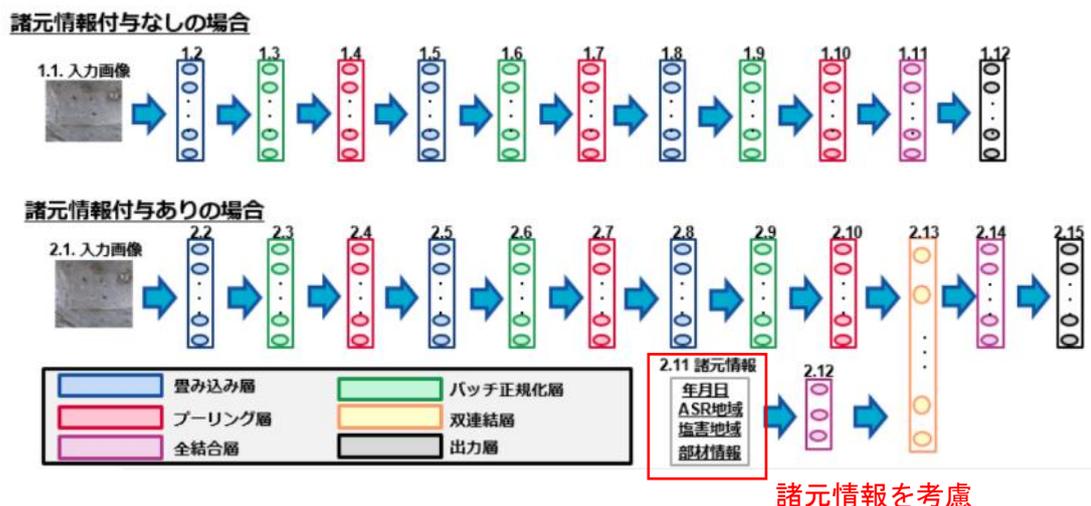
<図表-6 諸元情報を加味したモデル>

具体的には、図表-6 に示す通り画像のみで判定を行うモデルと、諸元情報を付与するモデルを比較検証した結果、諸元情報等を組み合わせて判定を行うモデルの方が正解率が高く、かつ適切な結果を示したことから、諸元情報を付与したモデルを基本とすることとした。

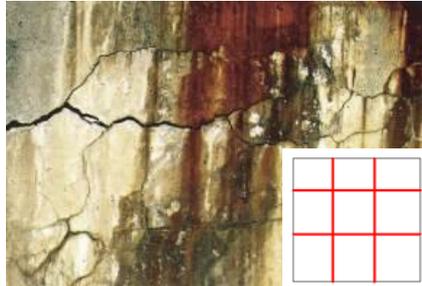
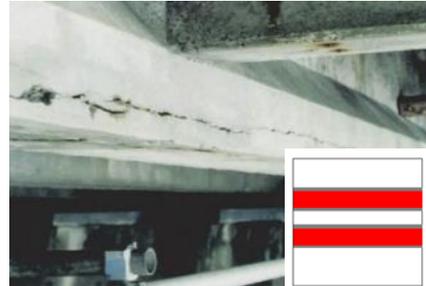
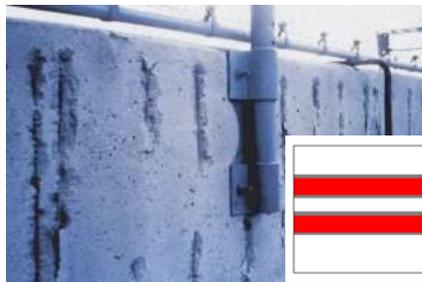
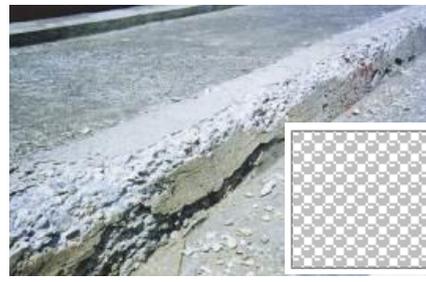
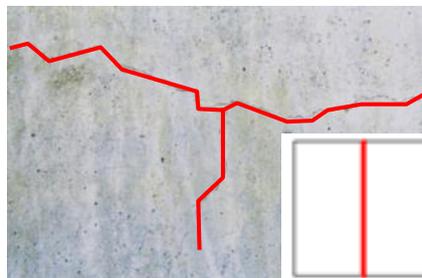
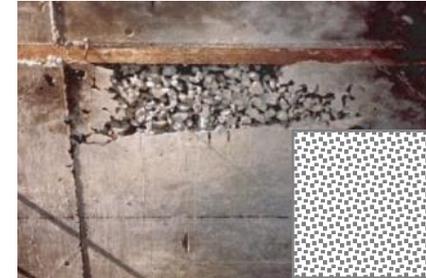
<図表-11 劣化要因の主区分のイメージ>

コンクリートの劣化には、様々な要因*があるが、本研究ではその中でも主要な要因である6つの要因（ASR、塩害、中性化、凍害、収縮系・疲労、豆板系）に健全性を追加した「7クラス」に区分することとした（図表-10・11）。

劣化要因	主な損傷
①	ASR	ひび割れ、遊離石灰、錆汁
②	塩害	鉄筋露出、ひび割れ、錆汁、うき
③	中性化	鉄筋露出、ひび割れ、錆汁、うき
④	凍害	剥離、錆汁、うき
⑤	収縮系・疲労	ひび割れ（乾燥収縮、温度ひび割れ）
⑥	豆板系	施工不良、すりへり
⑦	健全部	（損傷なし）

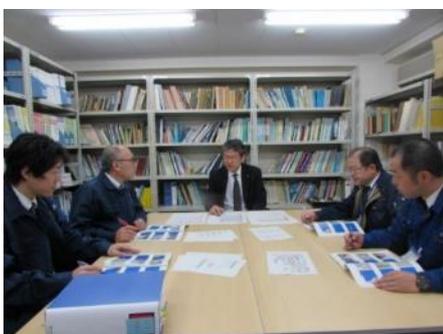
<図表-13 有資格者による劣化要因および健全性の判定結果の検証>

前述の判定区分に基づき、点検写真を複数の有資格者（技術士、コンクリート診断士など）により1枚ずつ劣化要因および健全性の判定を行い、判定のばらつきやミスを是正し、精度の高い学習（教師）データの整備を行った。その結果、学習・判定に用いるデータは1,490枚（研究開発者が保有するデータ）となった（図表-13・14）。

なお、最終的な判定結果を基本として、各有資格者の判定結果を平均すると、劣化要因は約90%、健全度は約80%の正解率となっており、20%程度のばらつきが生じることがわかった。

- ①全体で詳細な判定方針を作成
- ②各診断士が別々に判定
- ③全体で照合・審査
- ④最終的な正解値を決定

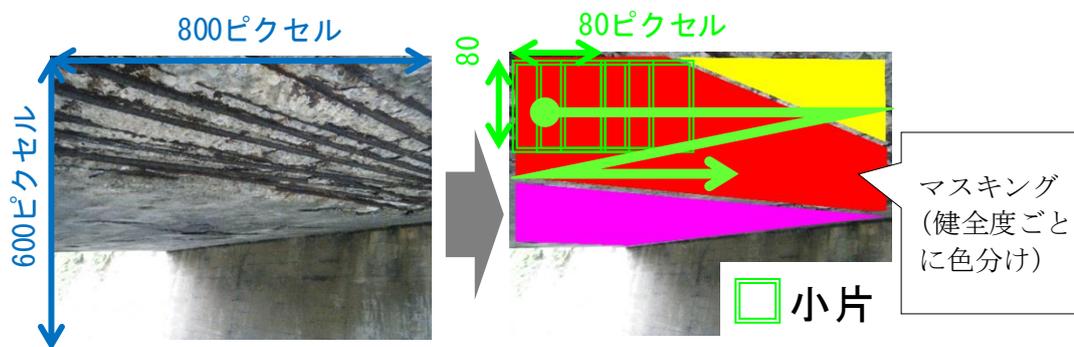
<図表-15 マスクング及び小片切り出しイメージ>

有資格者の診断結果をもとに、AIによる学習を精度よく行うために、判定を行う部分以外（空や地面などの評価対象外の部分）を除外しながら、健全度ごとに範囲を定義した色で着色（RGB）するマスクング作業を行った。なお、点検写真は撮影するカメラによって画像サイズが異なるため、リサイズによって画像サイズを統一している。

このデータをもとに、ひび割れなどの小さな特徴を学習するとともに、学習データ枚数を確保するために小片画像を切り出し、学習・判定用のデータ整備を行った（図表-15）。

収集したデータをもとに、判定が困難なデータを除き、有資格者が劣化要因（7クラス）および健全度（5クラス）を判定し、マスクング処理を行った。

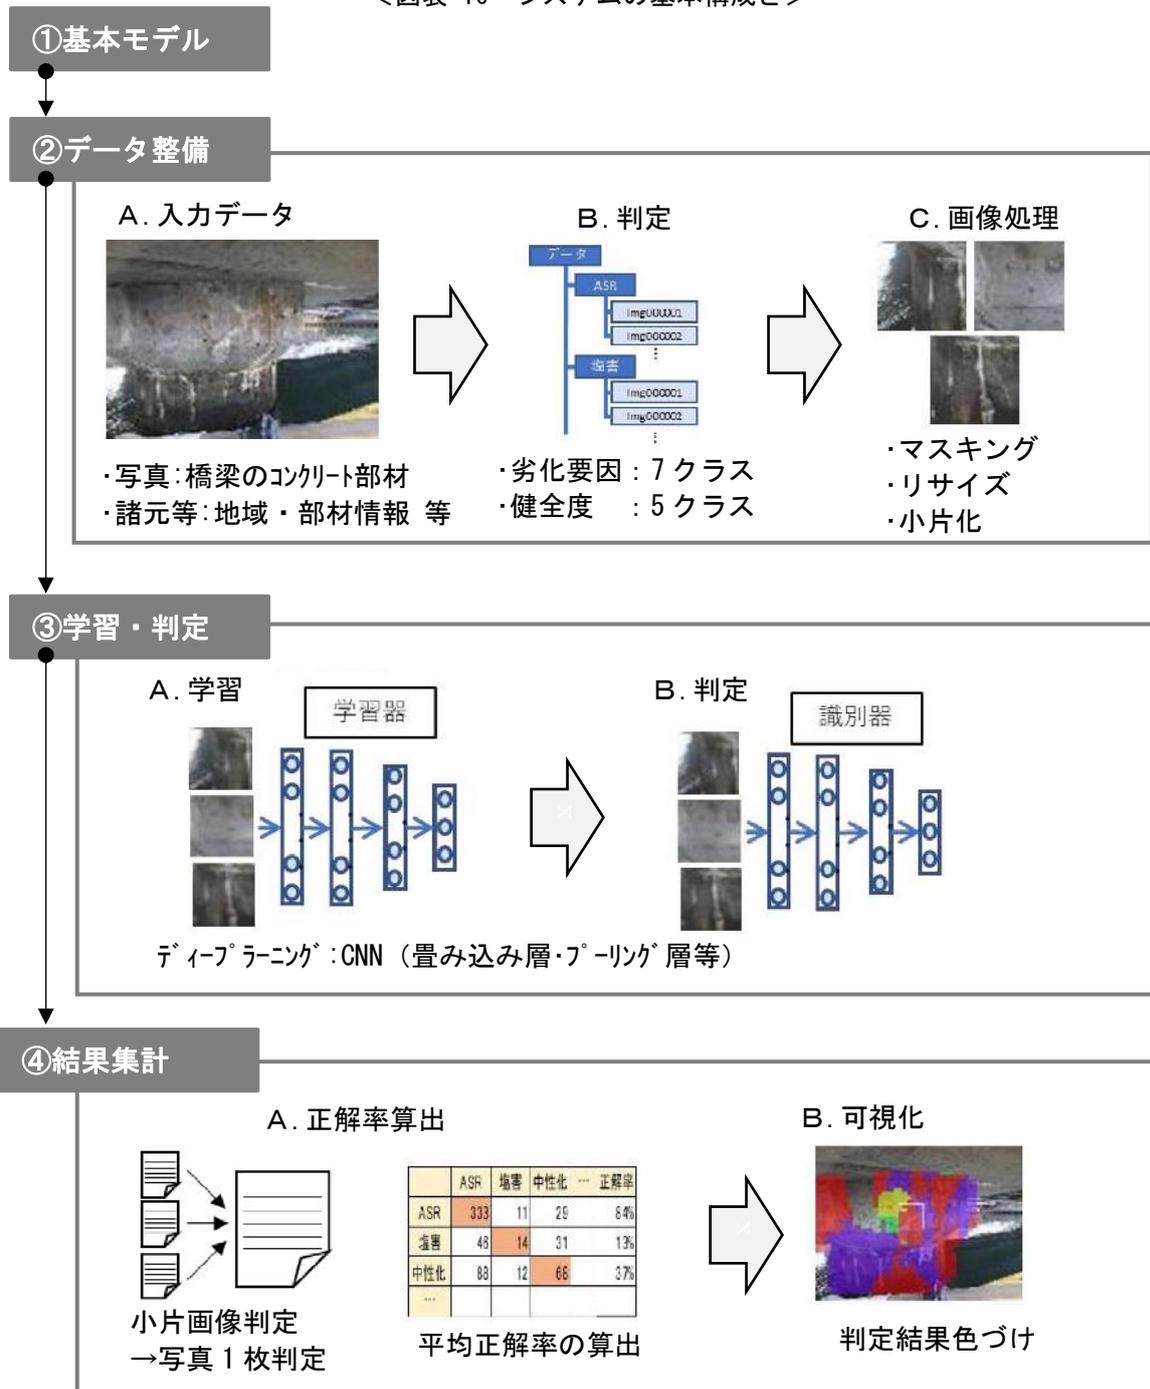
<図表-16 システムの基本構成と>

本システムの概要は図表-16 に示す通り、「基本モデル」を構築し、そのモデルに必要な「データ整備」を行ったうえで、AIが「学習・判定」を行い、「結果集計」を行うことになる。この一連の流れにおいて、AIが劣化要因と健全性を適切に学習・判定できるよう、様々な工夫を行う必要がある。

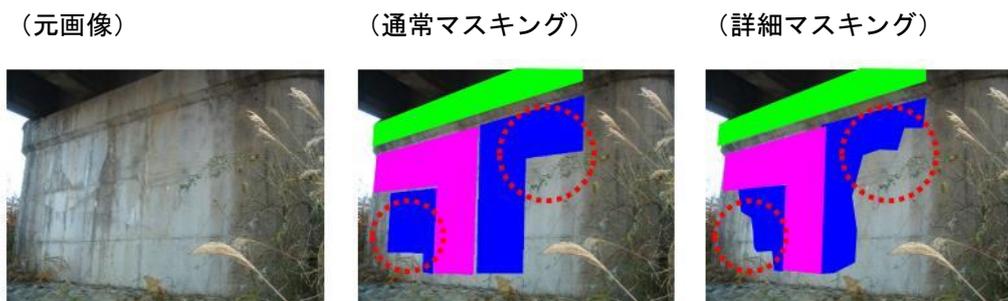
<図表-18 マスクング精度の検証>

また、画像処理については、小片画像を様々なサイズに変更し学習した結果、画像サイズが小さくしすぎる場合と特徴が把握しにくいことが分かった。また、マスクングの精度についてはできる限り詳細に行って学習しても、正解率が低下する結果となり、傾向がわかる範囲でのマスクングが正解率を高めることにつながった（図表-18）。さらに、高解像度の写真を用いてもあまり正解率に変化がみられない（解像度が低すぎると判定不能）ほか、色の影響を除外するためモノトーン化した場合は正解率が大幅に減少した。

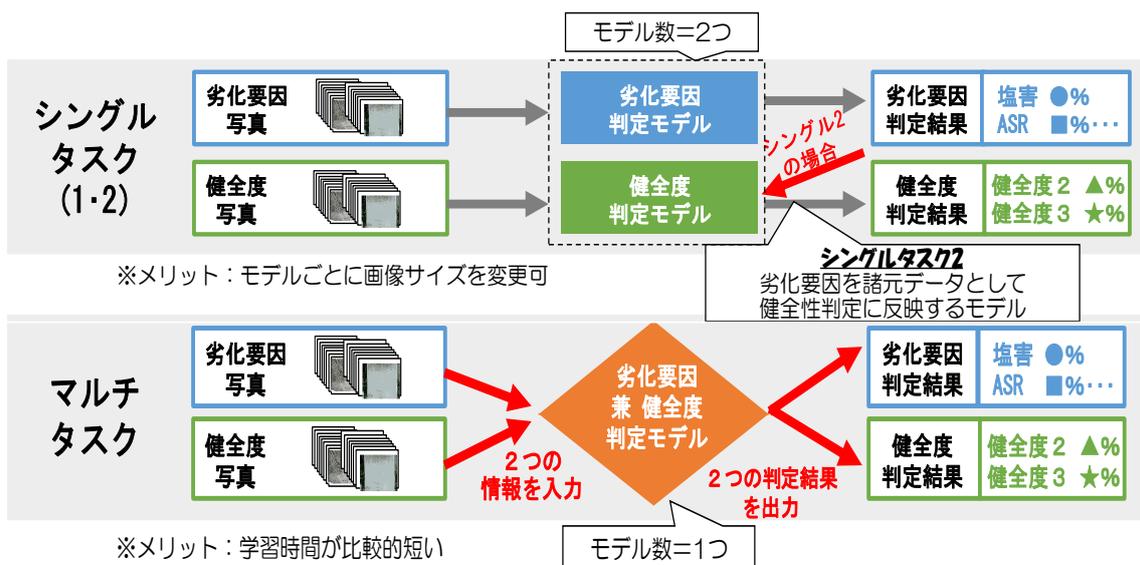
<図表-19 劣化要因と健全性の判定モデル>

基本モデルを踏まえ、劣化要因と健全性をそれぞれ判定するモデル（シングルタスク）と、劣化要因・健全性の情報を一度に入力し、その結果から劣化要因と健全性をそれぞれ判定するモデル（マルチタスク）を構築した（図表-19）。

実際の現場では様々な損傷による劣化要因を踏まえた上で健全性を判定することから、実際に合わせたシングルタスクと、マルチタスクに基づく判定を比較した結果、マルチタスクの方が精度はやや高く、AIにより両者を一度に処理し判定する方が特徴を把握しやすいことが分かった。ただし、シングルタスクに比べマルチタスクは学習時間が長くなり、学習時間の効率性ではデメリットが生じた。

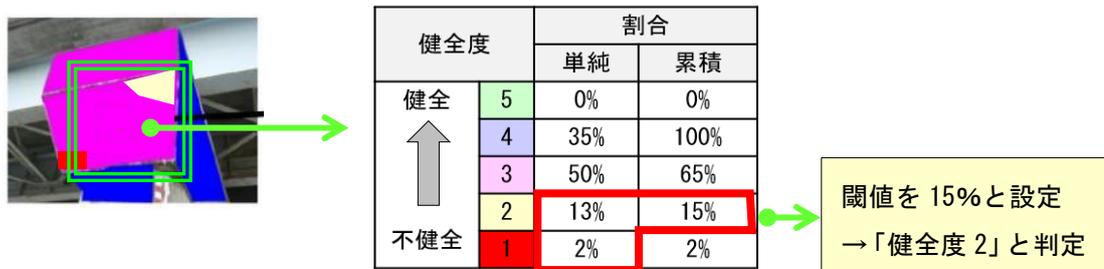
<図表-20 正解を判定する累積閾値の設定イメージ>

結果集計に当たっては、本システムは小片ごとに劣化要因および健全性を判定結果することから、その結果を踏まえ写真1枚全体の判定結果を算出する必要がある。そのため、写真全体の判定結果の算出は、健全度が安全側の判定となり、かつ正解率が高くなる閾値を設定することとした（図表-20）。

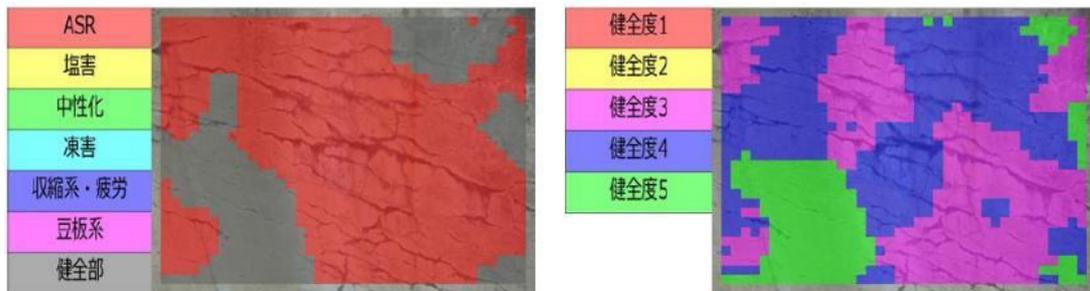
<図表-21 判定結果の可視化>

また、AIモデルによる判定結果は、小片画像毎に数値化されて出力され、その結果が理解しにくいことから、判定結果を可視化するプログラムを作成した（図表-21）。可視化することで、AIがどのように判定しているかを分析することが可能となり、各種パラメータの補正・修正等による影響を詳細に把握することで、精度の向上を図る。

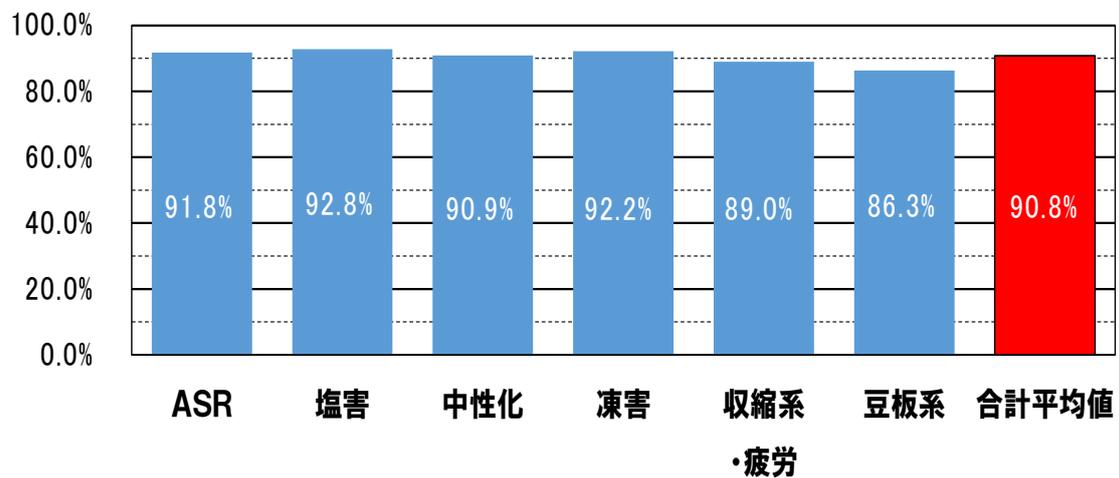
<図表-22 劣化要因の判定精度>

前述の判定精度の向上に向け各種検討を行った結果、研究開発当初（基本モデルでの判定）の正解率は劣化要因が43.0%、健全度は52.2%であったが、最終的には劣化要因は90.8%、健全度は84.4%の正解率となり、目標である80%を上回ることができた（図表-22・23）。AIによる判定結果の例（劣化要因・健全度）を図表-24・25に示す。

また、劣化要因についてはいずれの要因も80%を超える高い正解率となったが、健全度は、健全度2・3の正解率が80%を下回る結果となった。

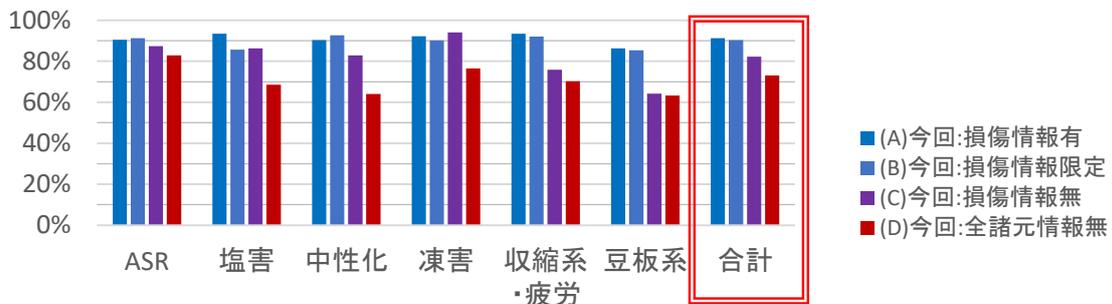
<図表-28 劣化要因の検証結果>

諸元情報および損傷情報の有無、簡素化による判定精度の検証を行った結果は次の通りである。劣化要因については点検画像と諸元情報があれば目標とする 80%以上の正解率となったが、健全度については損傷情報がない場合は、正解率が約 65%に減少している。また、劣化要因・健全度ともに、諸元情報・劣化情報ともに与えずに、点検画像のみでの判定では劣化要因は 73.1%、健全度は 60.1%の正解率となった（図表-27・28・29）。

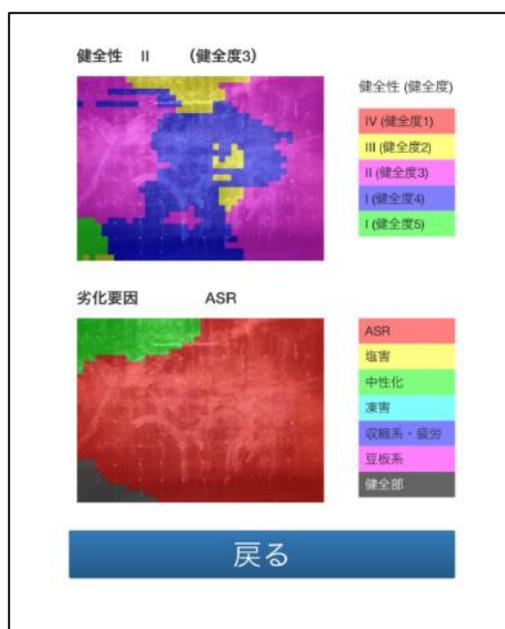
＜図表-34 プロトタイプ画面の例＞
（入力画面）

これまでに構築したシステムの実用化に向け、運用時の課題を発見し、対策を検討するために、プロトタイプを作成した。本システムを活用したサービス内容は次章で詳述するが、室内での利用だけでなく、橋梁点検現場での使用を想定し、PCやスマートフォン、タブレットなどから容易に使えるWebブラウザによるサービスを想定している（図表-34）。

プロトタイプの作成により、橋梁点検現場での撮影・アップロードに関する操作性や診断結果の送受信に係る所要時間を確認した。

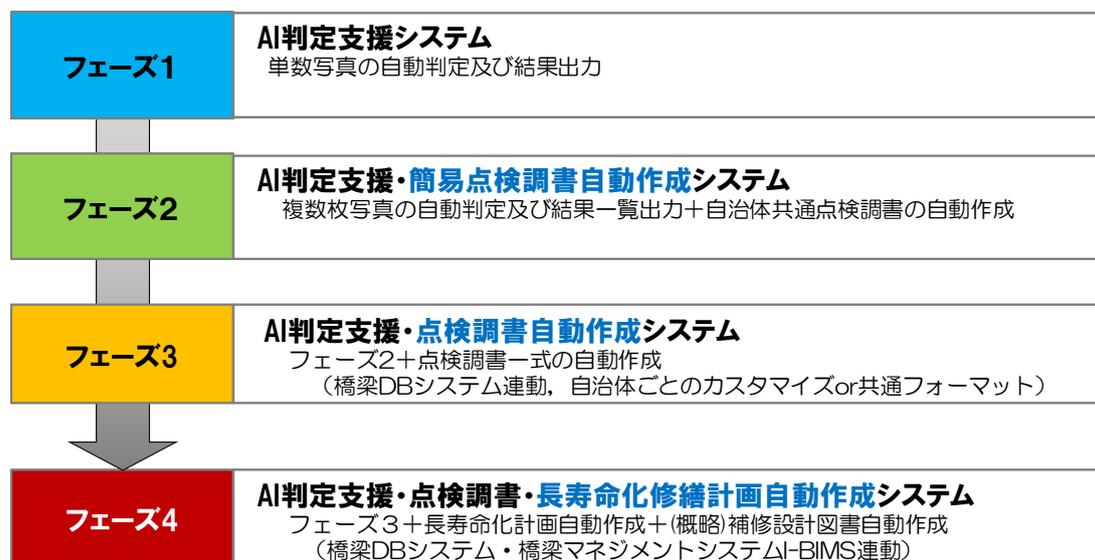
<図表-37 段階的なシステム改善>

本システムの製品化・実用化に当たっては、前述のニーズ等を踏まえ、段階的にシステムの改良を加えながらサービスの充実を図っていくことを想定している（図表-37・38）。

具体的には、フェーズ1に関しては既にプロトタイプを作成しているが、今後はデータをさらに増やし、多様なパターンに対応できるシステムに改善していく（2019～20年度を想定）。

フェーズ2では、判定および結果出力だけでなく、より実務に適したシステムとなるよう、自治体共通点検調書まで自動で作成することを目指す（2019～20年度を想定）。

フェーズ3は、フェーズ2までの結果を踏まえたうえで、自治体共通点検調書ではなく、各自治体の個別様式にカスタマイズしたり、別途整備されている橋梁データベース（DB）システムとの連動を目指す。

フェーズ4では、フェーズ3に加え、長寿命化修繕計画まで自動で作成するシステムの構築を目指している。

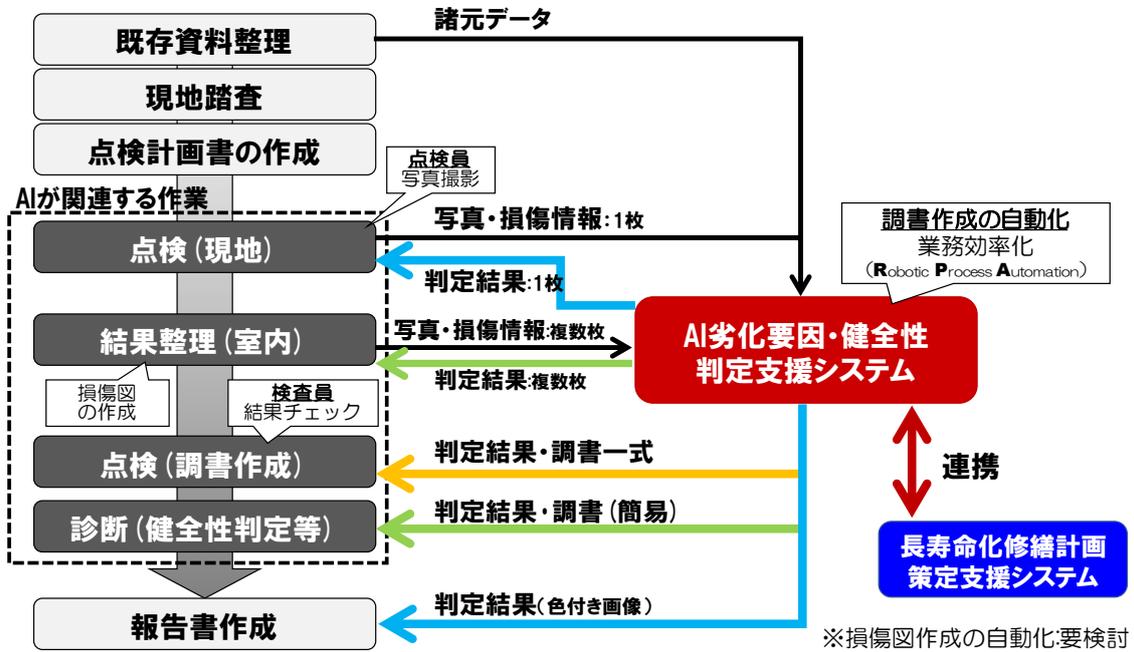
<図表-38 点検業務のフロート各フェーズの関係>

点検方法もドローン等の活用が進められており、将来的にはこれらとも連携することで、点検から結果整理、判定、計画策定まで自動で作成することを展望している。ただし、全ての工程で技術者が不要ということではなく、各工程のチェックや判断はあくまで技術者が行うことで、ミスや誤判断を防ぐ必要があると考える。
