i-Constructionへの取り組み

H29・30能越道 長沢道路その7工事

工事概要

本工事は、能越自動車道・輪島道路11.5kmの内、輪島市三井町長沢地先において、延長約420mを施工する工事。

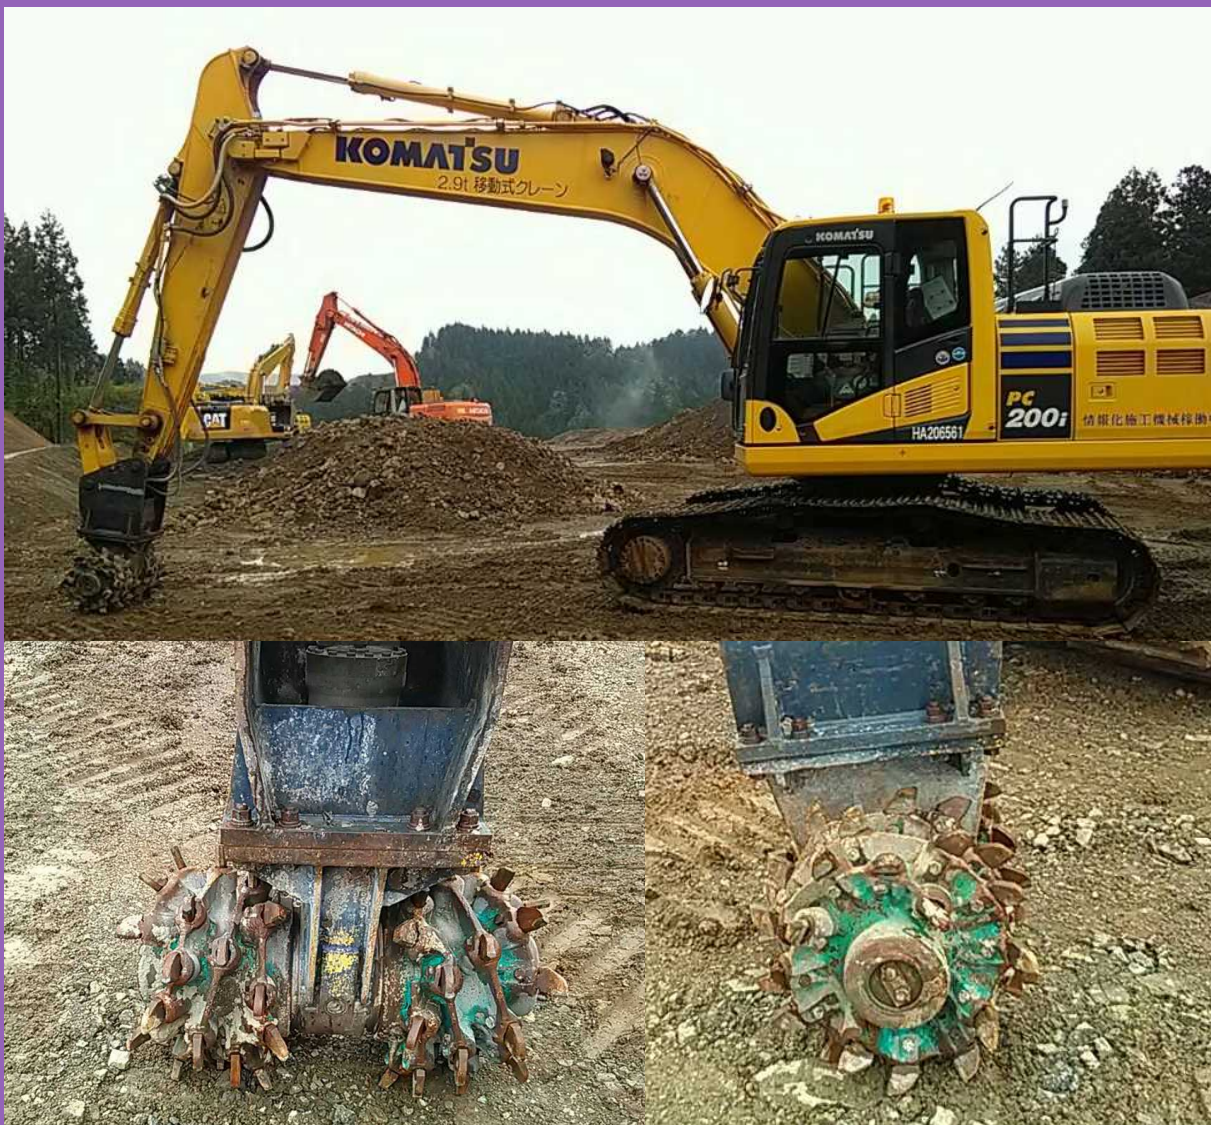
使用機械

- ・MCバックホウ: コマツPC200i-10 (0.7m³級)
- ・ツインヘッド: (0.45m³級)

MCバックホウは自動制御であることから通常のバックホウより作動油を多く使用する。このため、アタッチメントのツインヘッドを0.45m³級の小型にすることで作動油に余裕をもたせ、MCバックホウの制御不良を無くした。

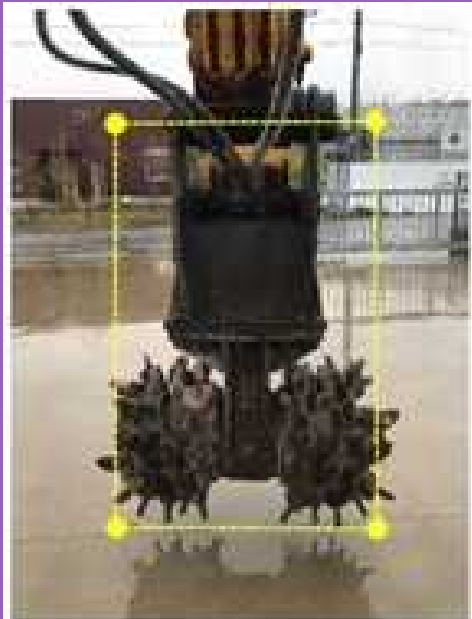
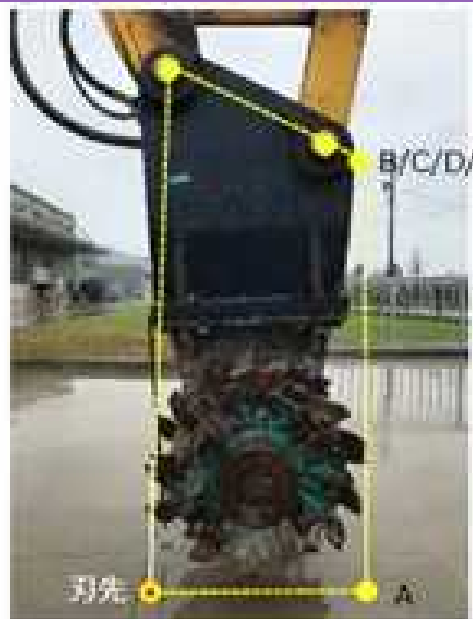
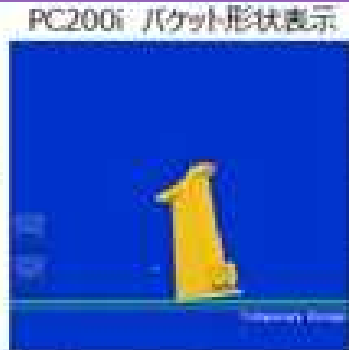
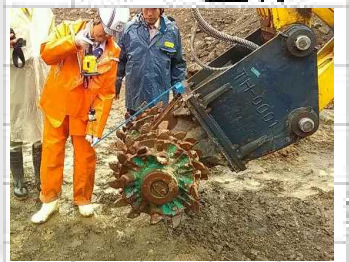
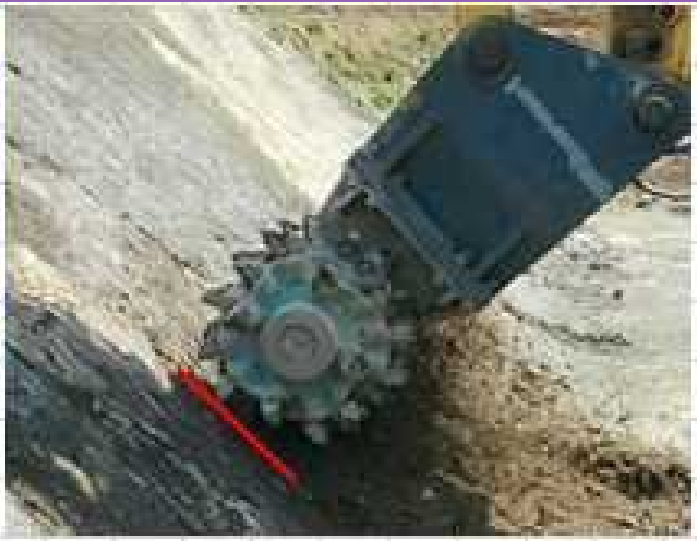
形状設定(Aパターン)留意点

- ・専用治具でキャリブレーションが容易。
- ・施工面にアプローチできる面が固定されることから角度保持が必要。
- ・アプローチ面が限られ、高所や低所の施工が困難。

正面から

側面から

モニタ画像

専用治具でキャリブレーション

(注) 赤いラインはアプローチできる面

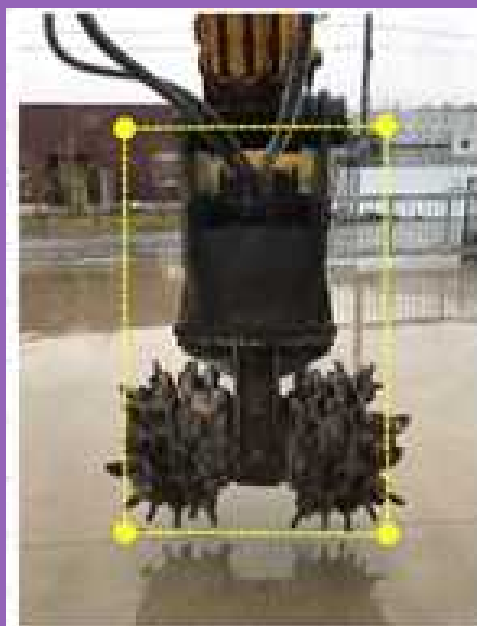
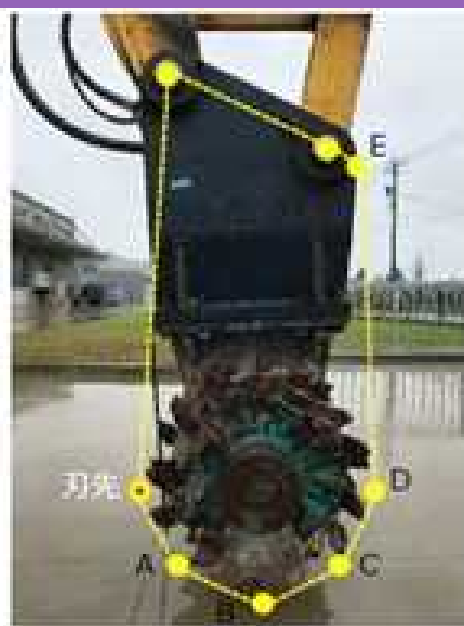
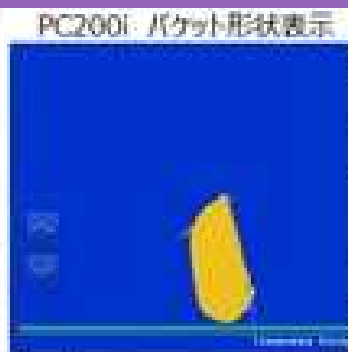
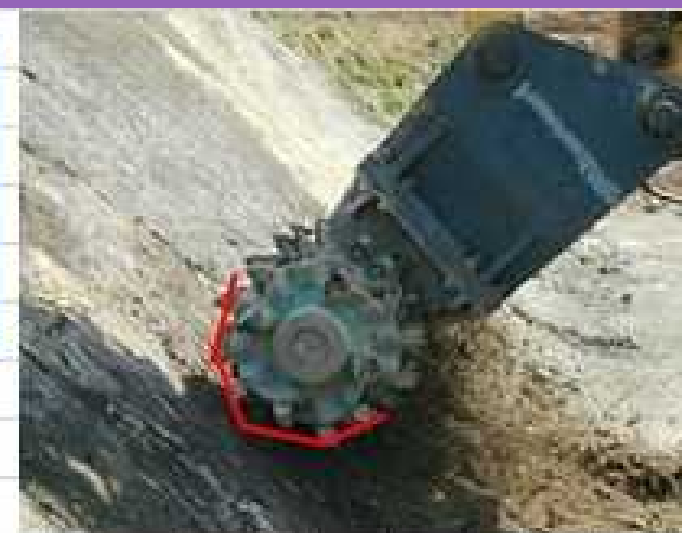
形状設定(Bパターン)留意点

- ・モニタ表示が実物と合っていてわかりやすい。
- ・アプローチ面は広いが、設定時の計測誤差が大きい。
- ・仮想点であることからキャリブレーションが困難。

正面から

側面から

モニタ画像

注) 赤いラインはアプローチできる面

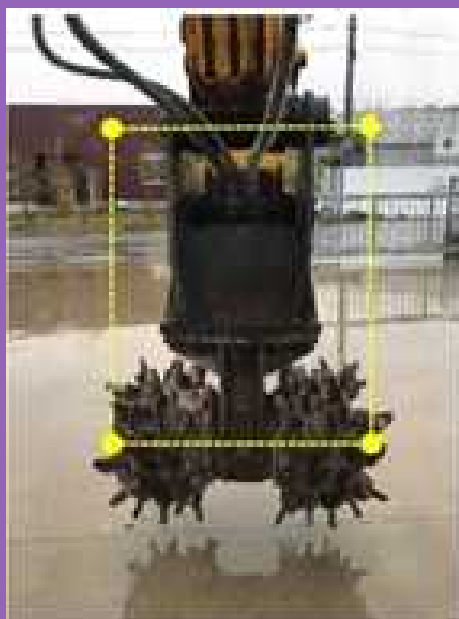
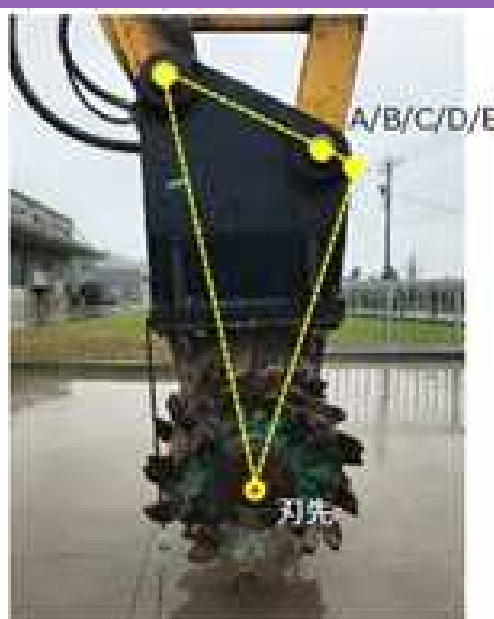
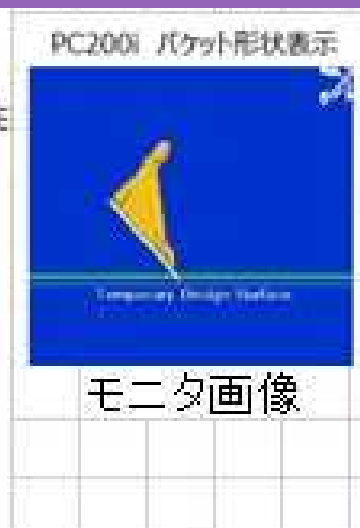
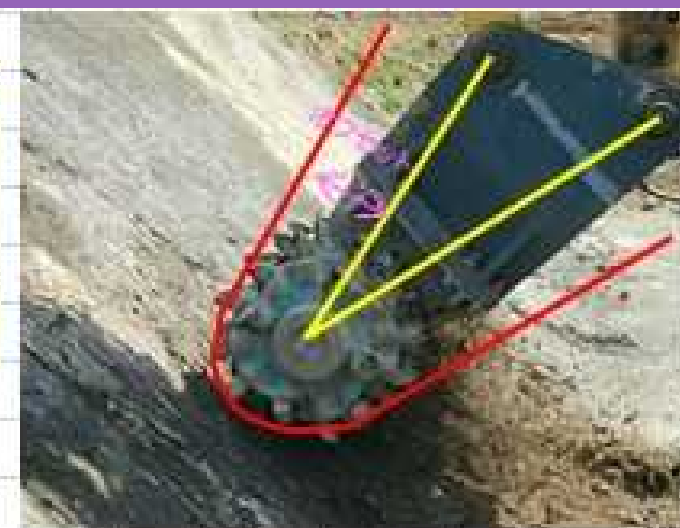
形状設定(Cパターン)留意点

- ・円形120°範囲で、どの位置でも施工面にアプローチできる。
- ・オフセット機能を使用する必要がある。
- ・モニタの表示が実物と大きく異なる。

正面から

側面から

モニタ画像

(注) 赤いラインはアプローチできる面

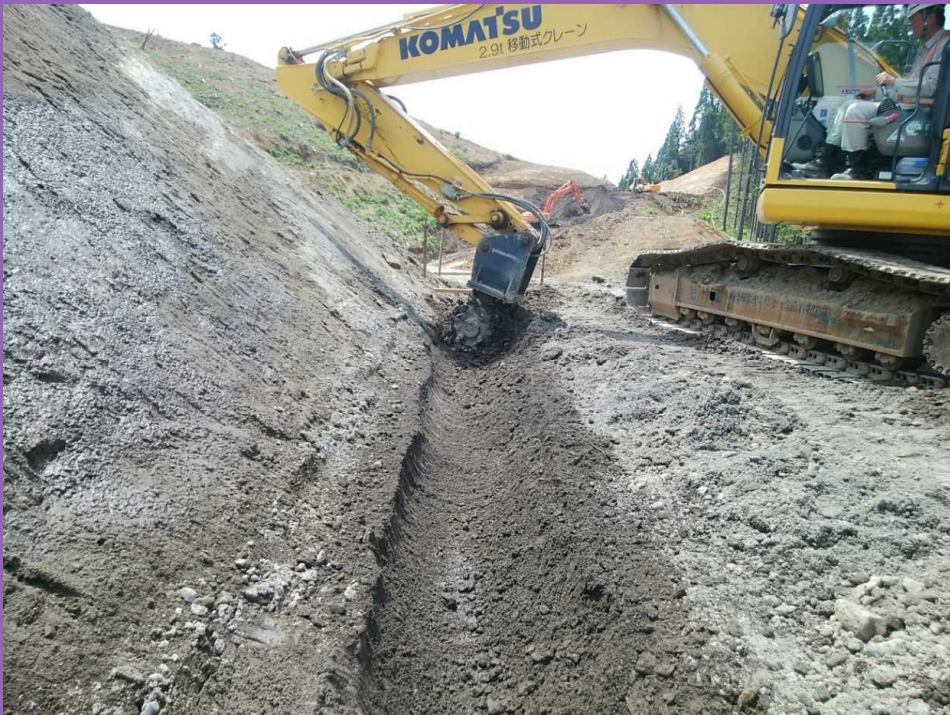
小段排水掘削

小段排水や縦排水の掘削に利用した結果、施工性は通常の3倍以上であった。また、ツインヘッドは掘削時の衝撃が小さいことから小段の法肩が崩落する可能性が低い。

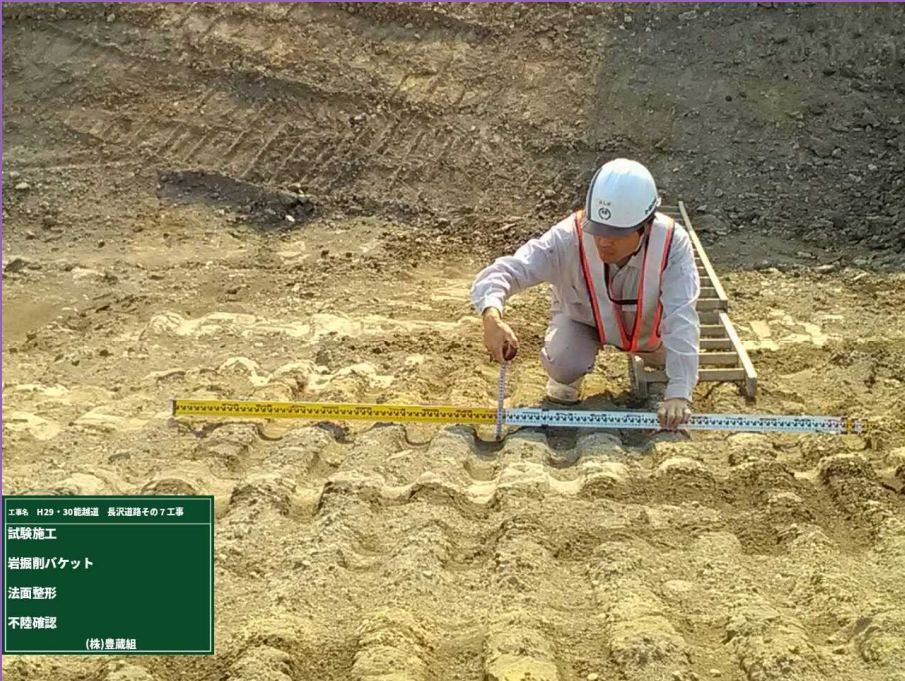
従来施工の不陸状況(平均40mm)

| 項目 | 細目 | | 従来技術 | 検証技術 | 大型ブレードカー |
|---|---|---|---|---|---|
| | 不陸状況 | 平均値 | 40mm | 10mm | — |

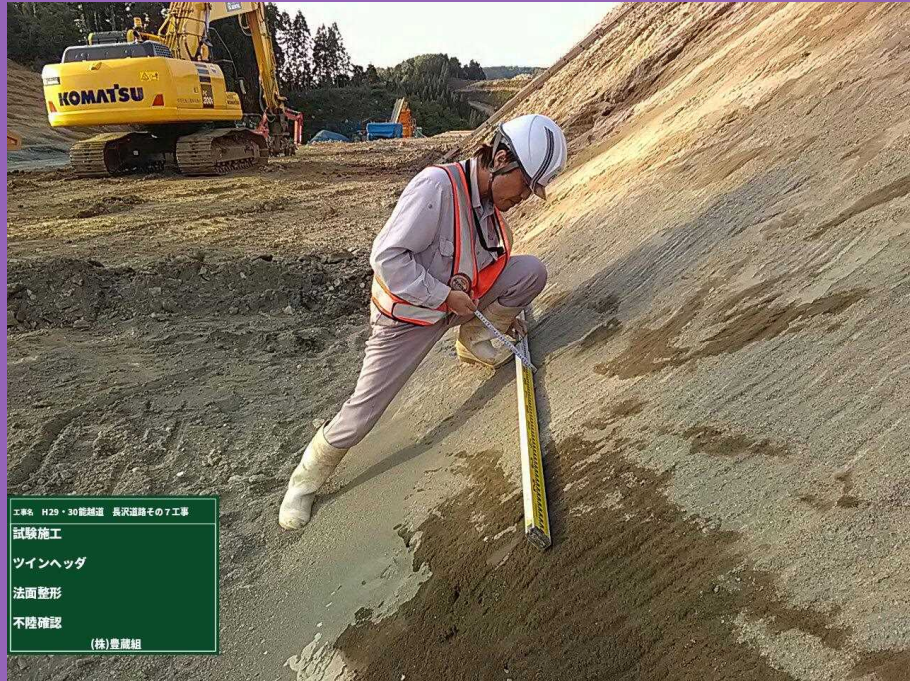
ツインヘッドの不陸状況(平均10mm)

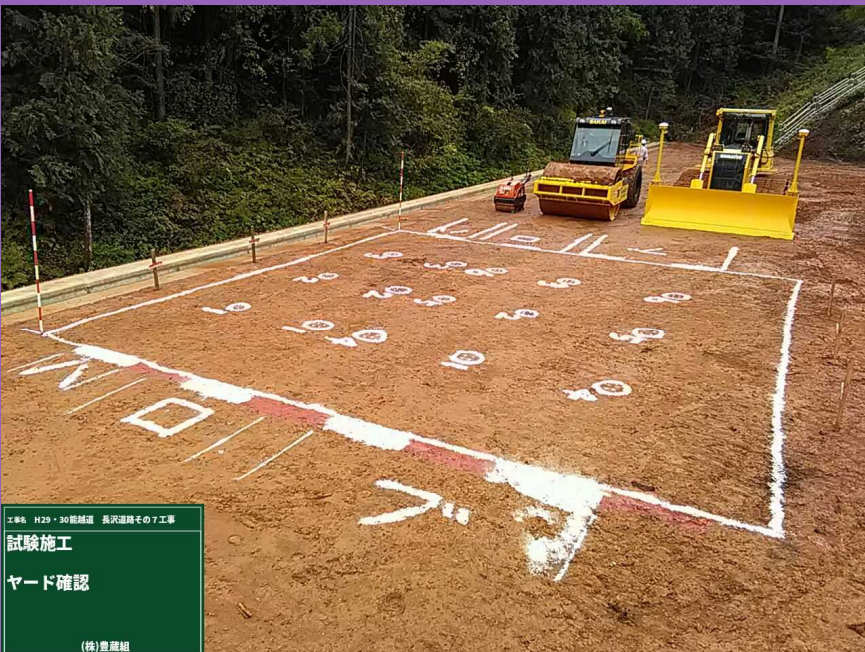
試験施工状況

TS・GNSSを用いた締め管理システムを搭載した、大型振動ローラとブルドーザの2機種に対し試験施工を実施し、天候や土質の変化ごとに使用機械を変えながら施工した。この対策により走行不能による作業の中断・中止が無く、ICT建設機械を効率よく稼働させることができた。

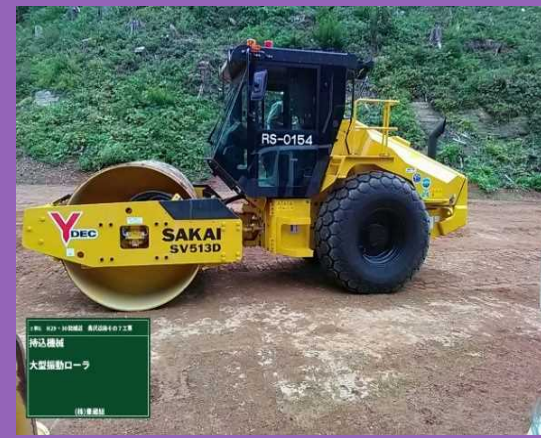
大型振動ローラ(10t級)

「重機の特徴として、大型振動ローラは転圧速度や転圧力が大きく作業効率が良い。しかし、盛土材が粘性土の場合、少雨で表面が非常に滑りやすくなることから走行不能となりやすい。逆に、ブルドーザは粘性土に対する走破性は高いが転圧速度や転圧力が低く作業効率が悪い。」
