業務の目的

寺内ダム洪水吐のコンクリート表面の状態をデジタル画像撮影し、その画像からひび割れ等変状を示す展開図を作成し、今後の維持管理の基礎資料とする。

- 業務名 : 寺内ダム洪水吐ひび割れ等変状調査業務
- 業務場所 : 寺内ダム (福岡県朝倉市)
- 業務期間 : 平成30年3月 ~ 平成30年10月
- 発注者 : 独立行政法人 水資源機構 朝倉総合事業所
- 受注者 : クモノスコーポレーション株式会社

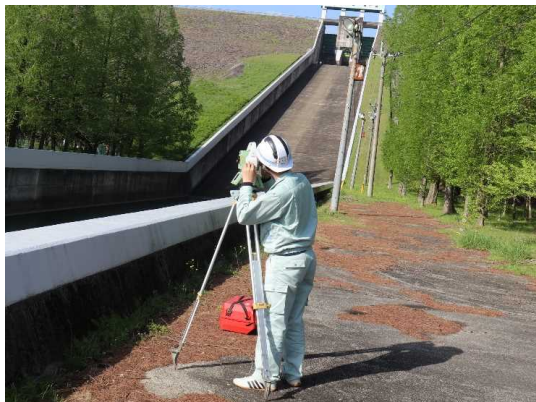
図-4 KUMONOSによる計測状況

遠方から計測が可能であるため、高所での作業が不要になり、安全な場所から調査する事ができました。また、必要な資材・機材も限られるため、作業員の負担も軽減でき、資材・機材が落下するといった事故も防ぐ事が可能です。

器機仕様	
測距精度	2mm
測角精度	5" (0.1" 表示)
レーザー出力	クラス3R
寸法	203(W) × 226(D) × 325(H)mm
重量	4.8kg

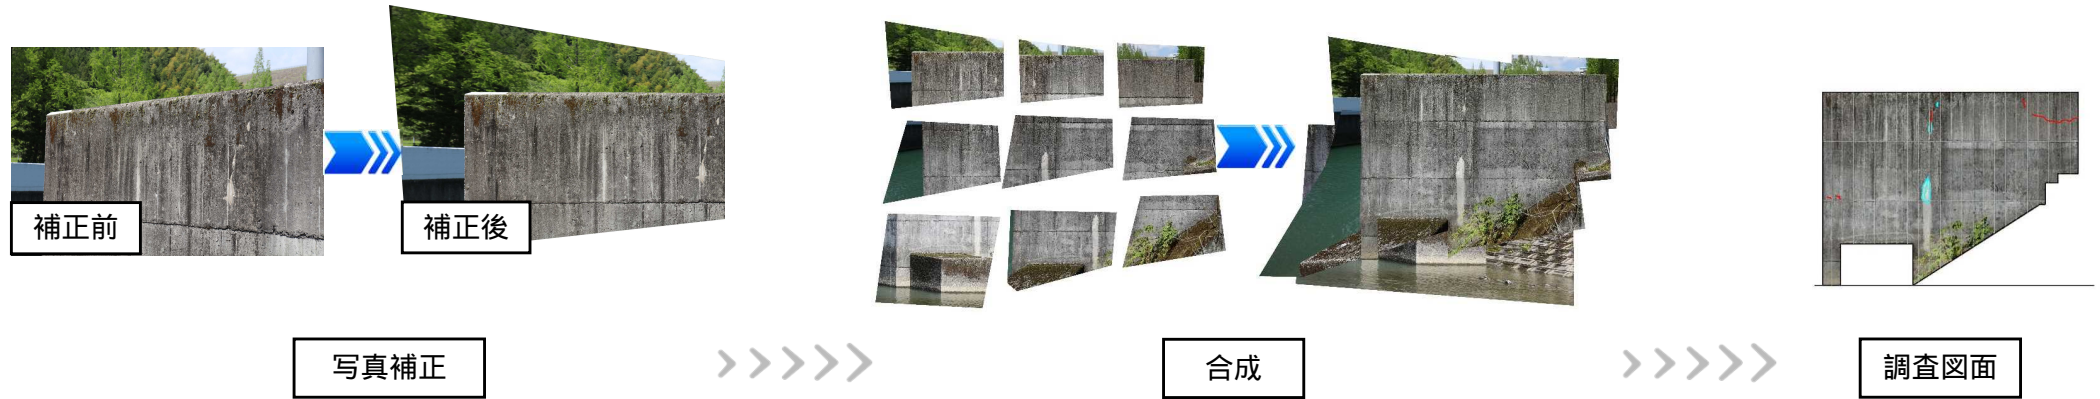
図-8 写真補正手順

作成した現況図を使用して写真補正を実施する事で、補正時のズレがないか型枠跡等を基準に細かく確認・修正を行い、高精度な調査図面を作成しました。
