## Ⅱ.2 シールドの調査結果

### (1) テールブラシの状況

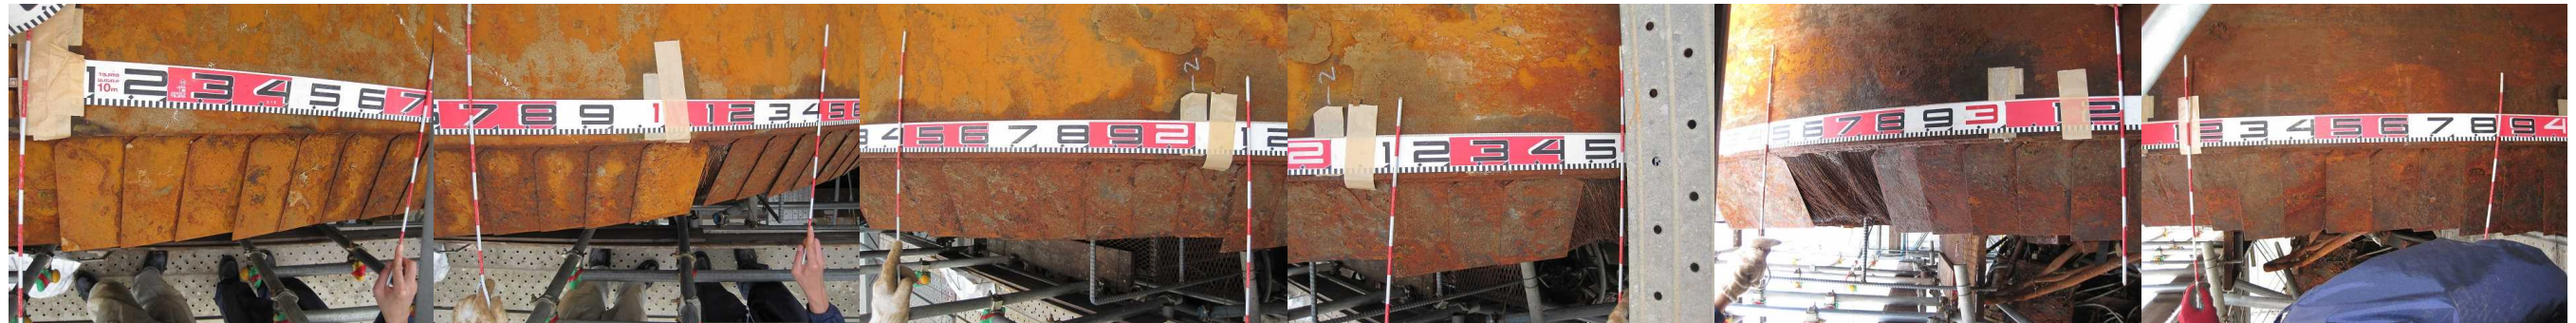
天端

外側

右 SL

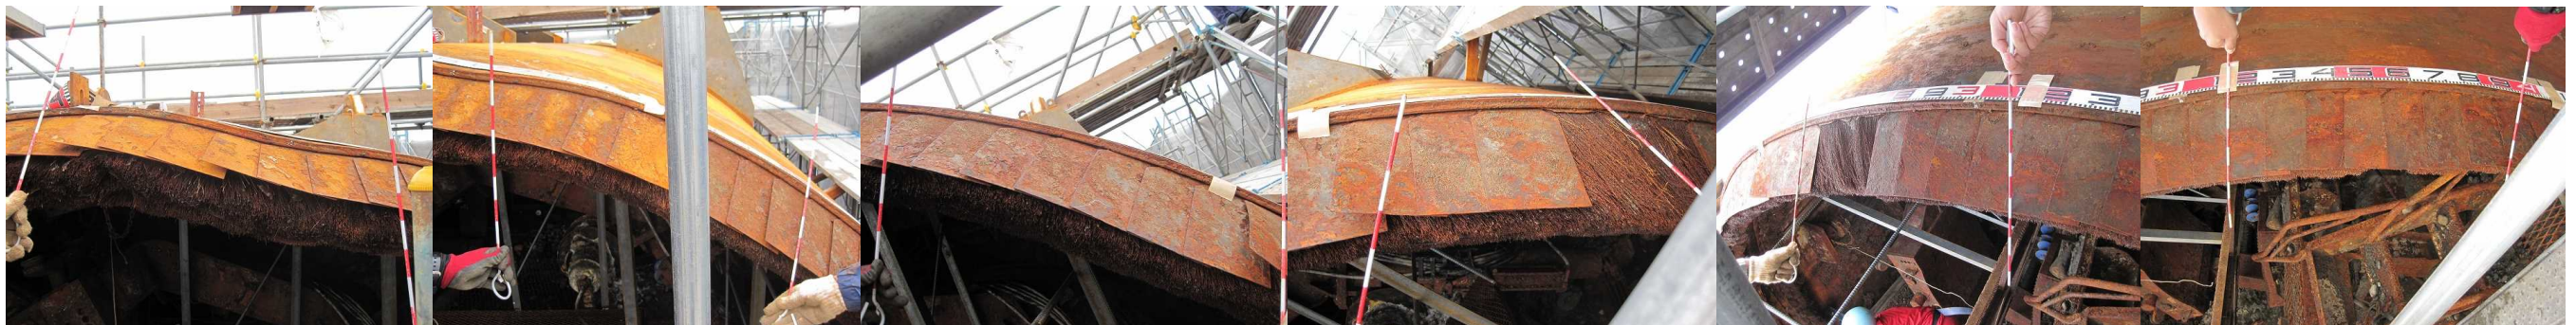
天端

後方

右 SL

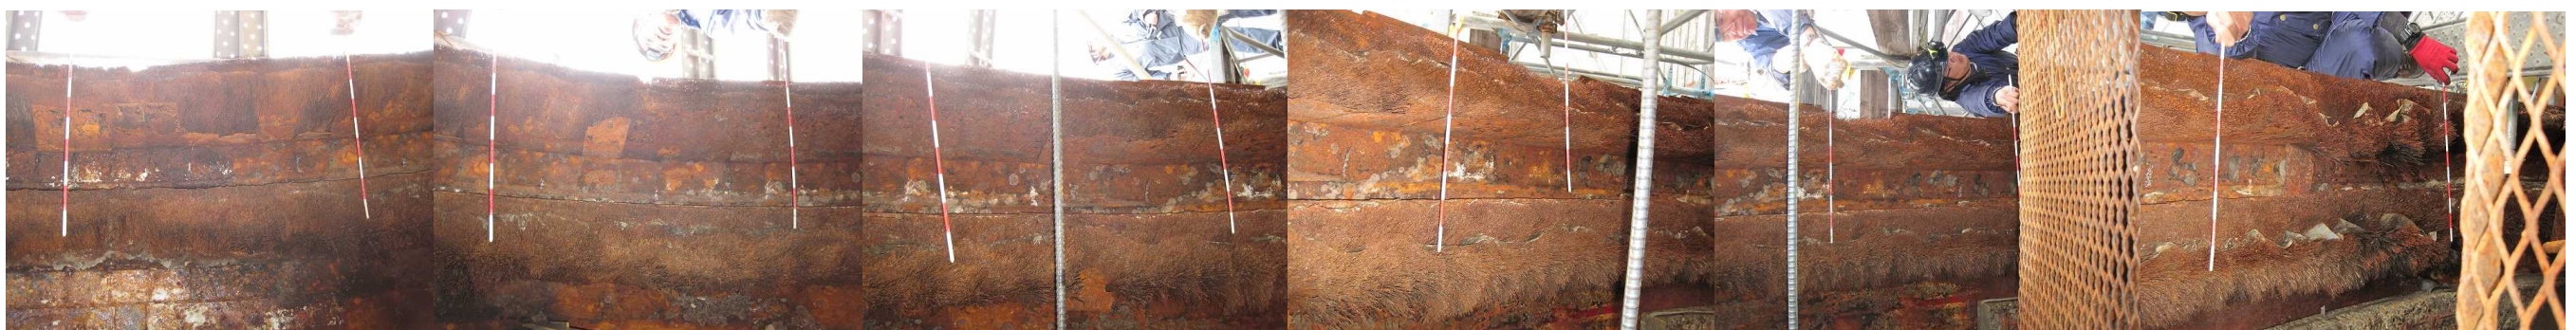
天端

内側

右 SL

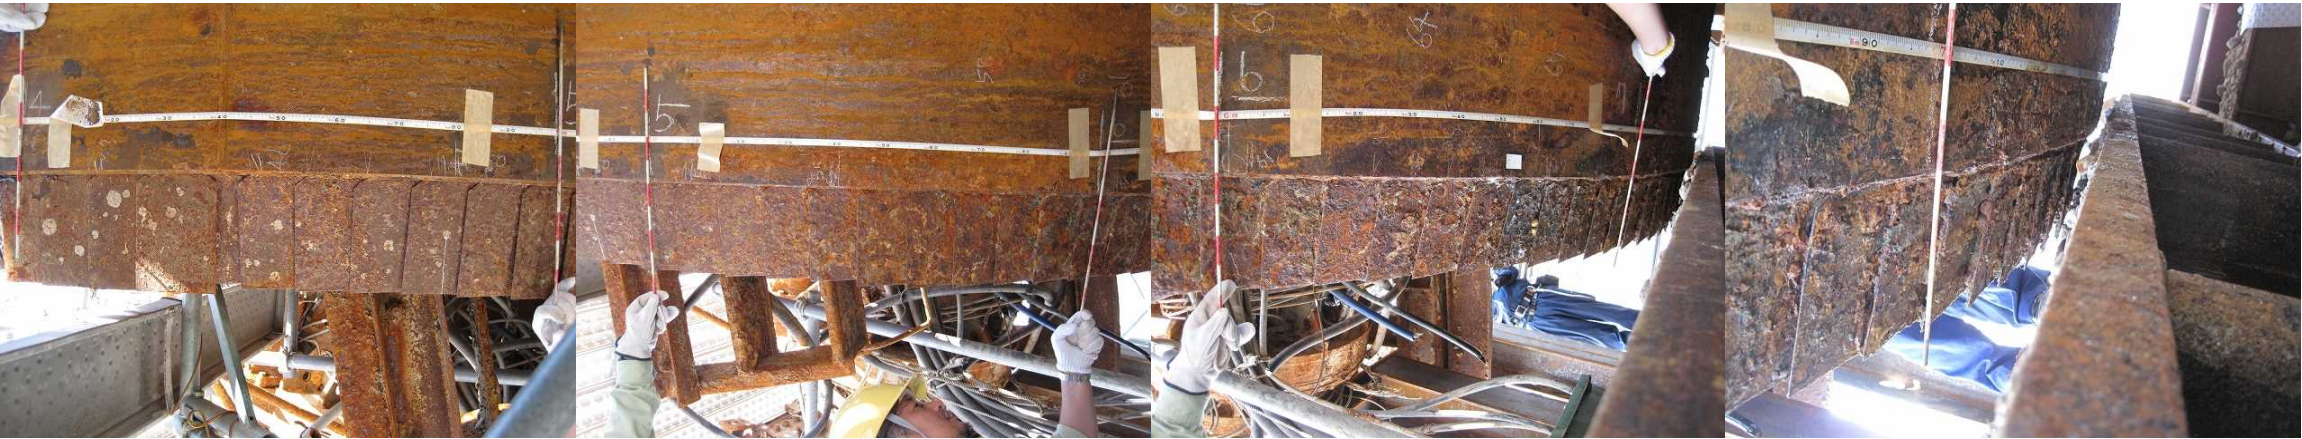
右 SL

外側

インバート

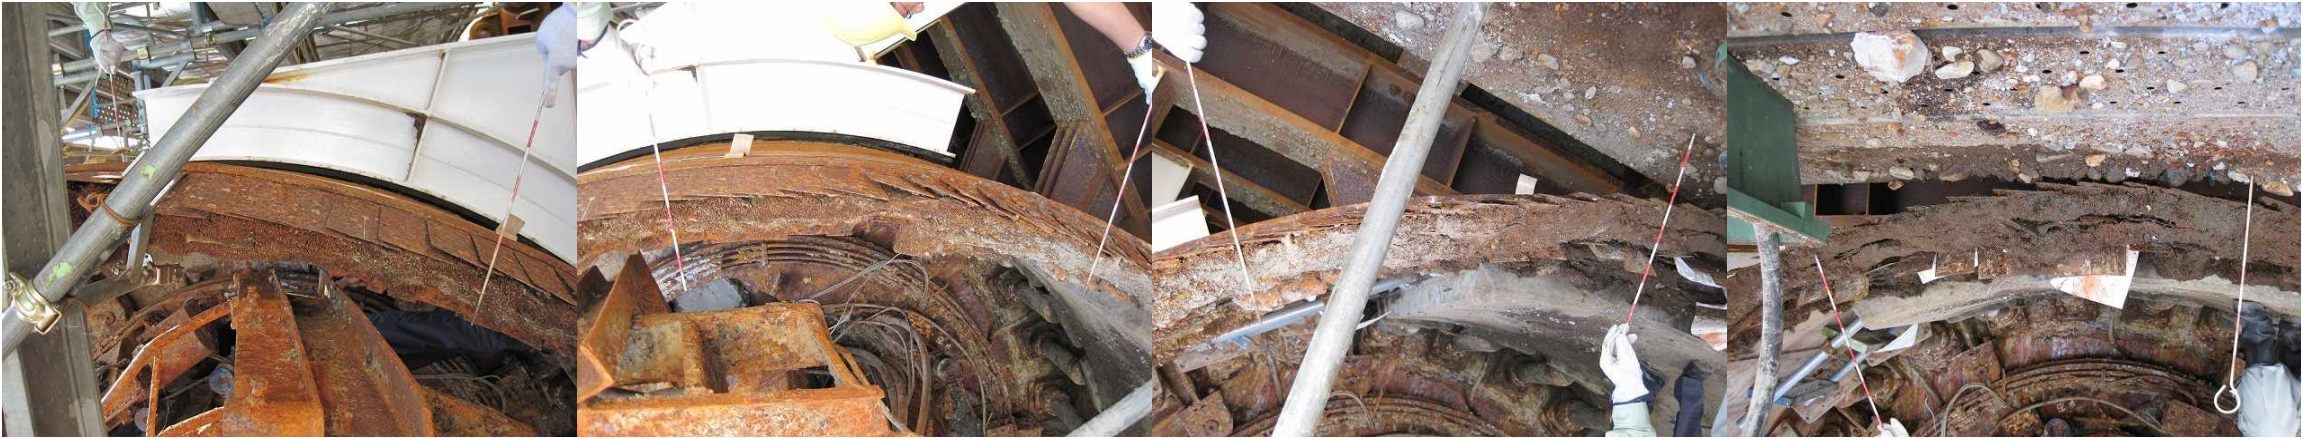
右 SL

後方

インバート

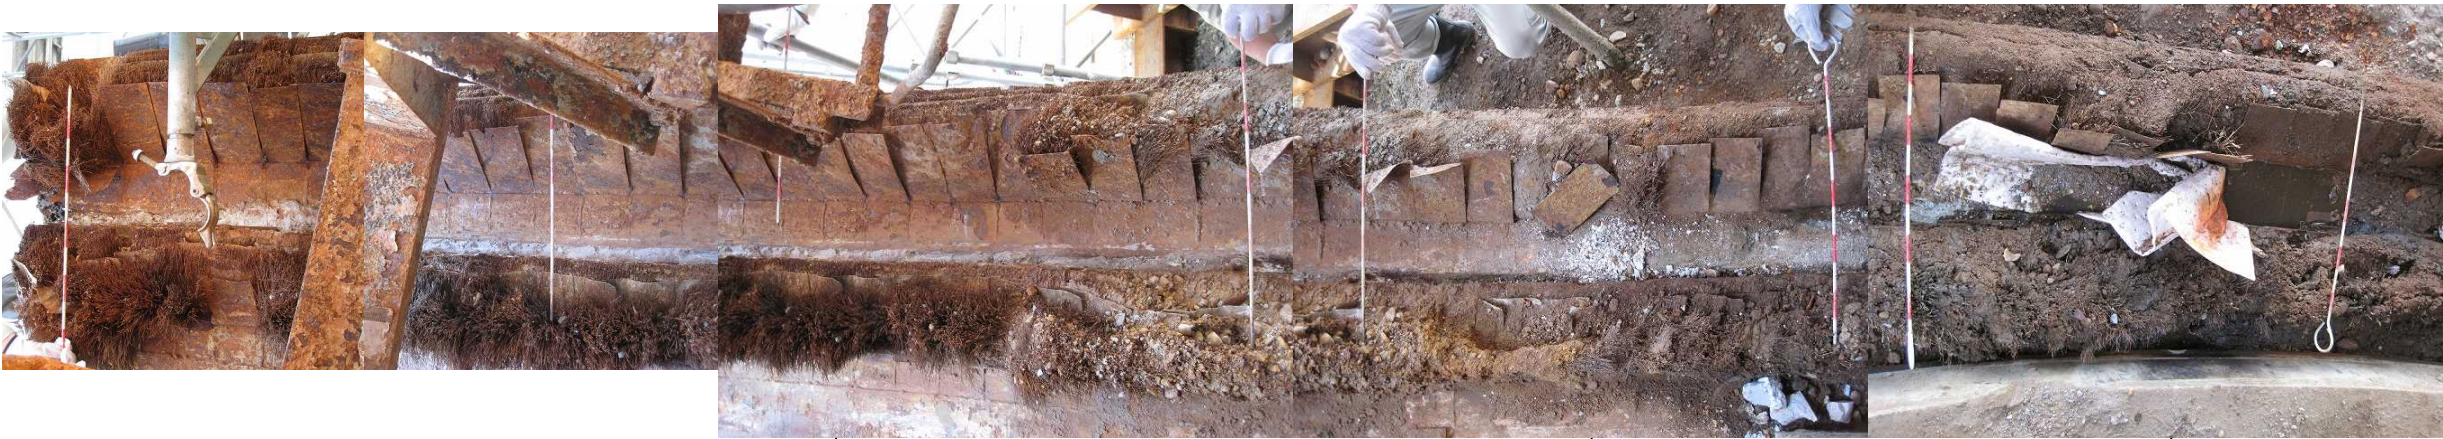
右 SL

内側

インバート

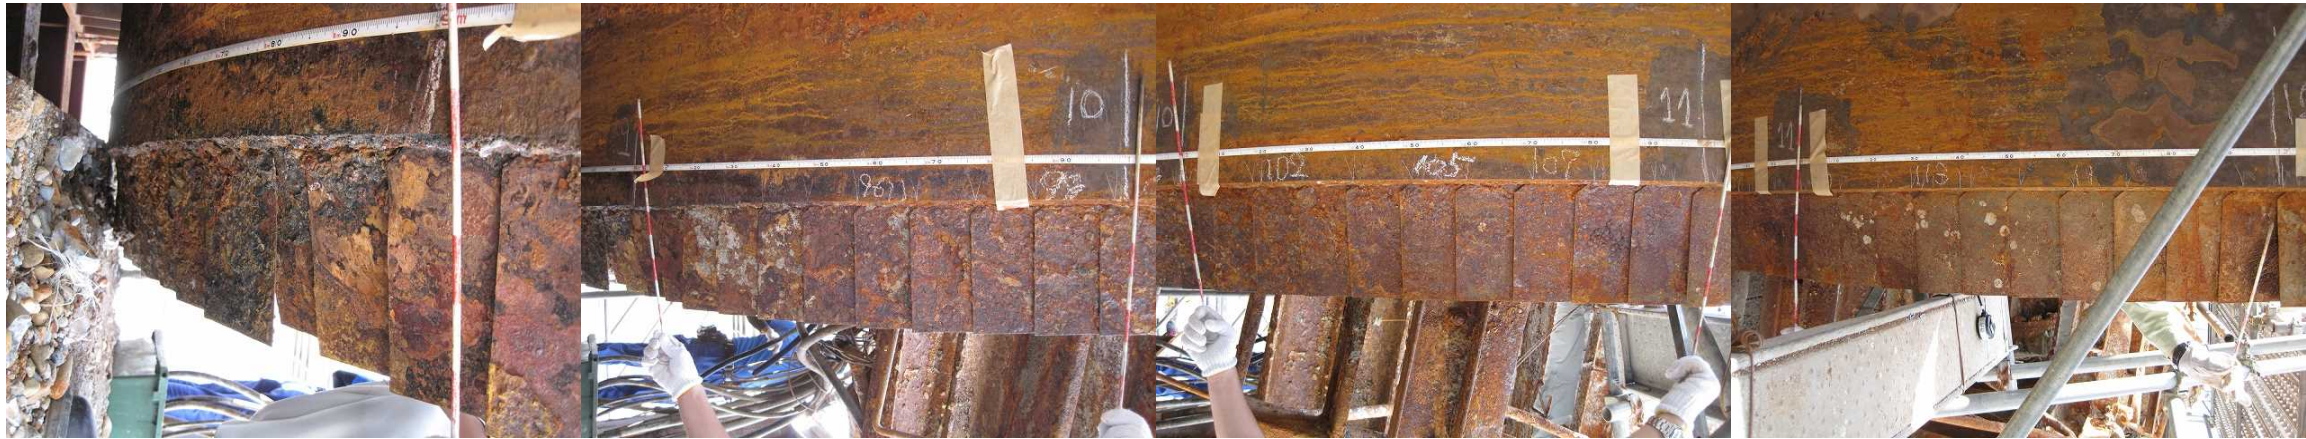
インバート

外側

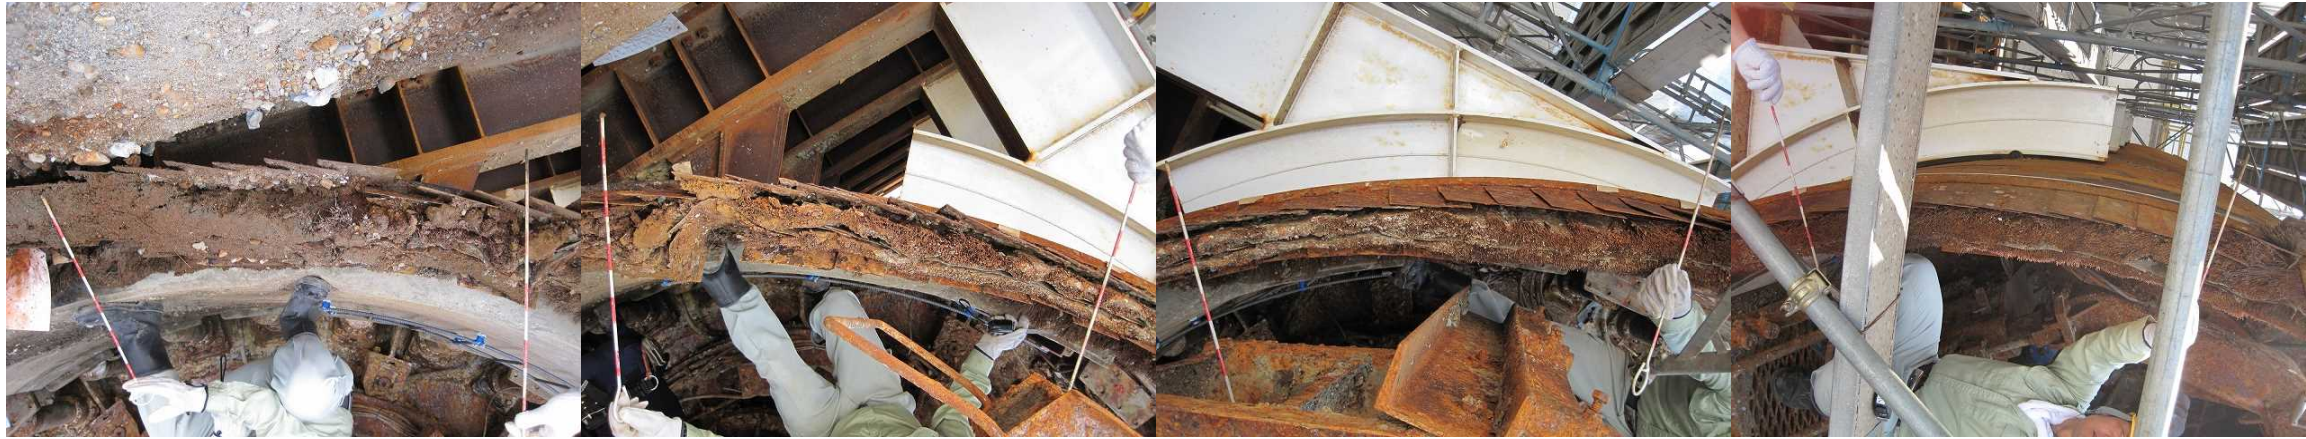
左 SL

インバート

後方

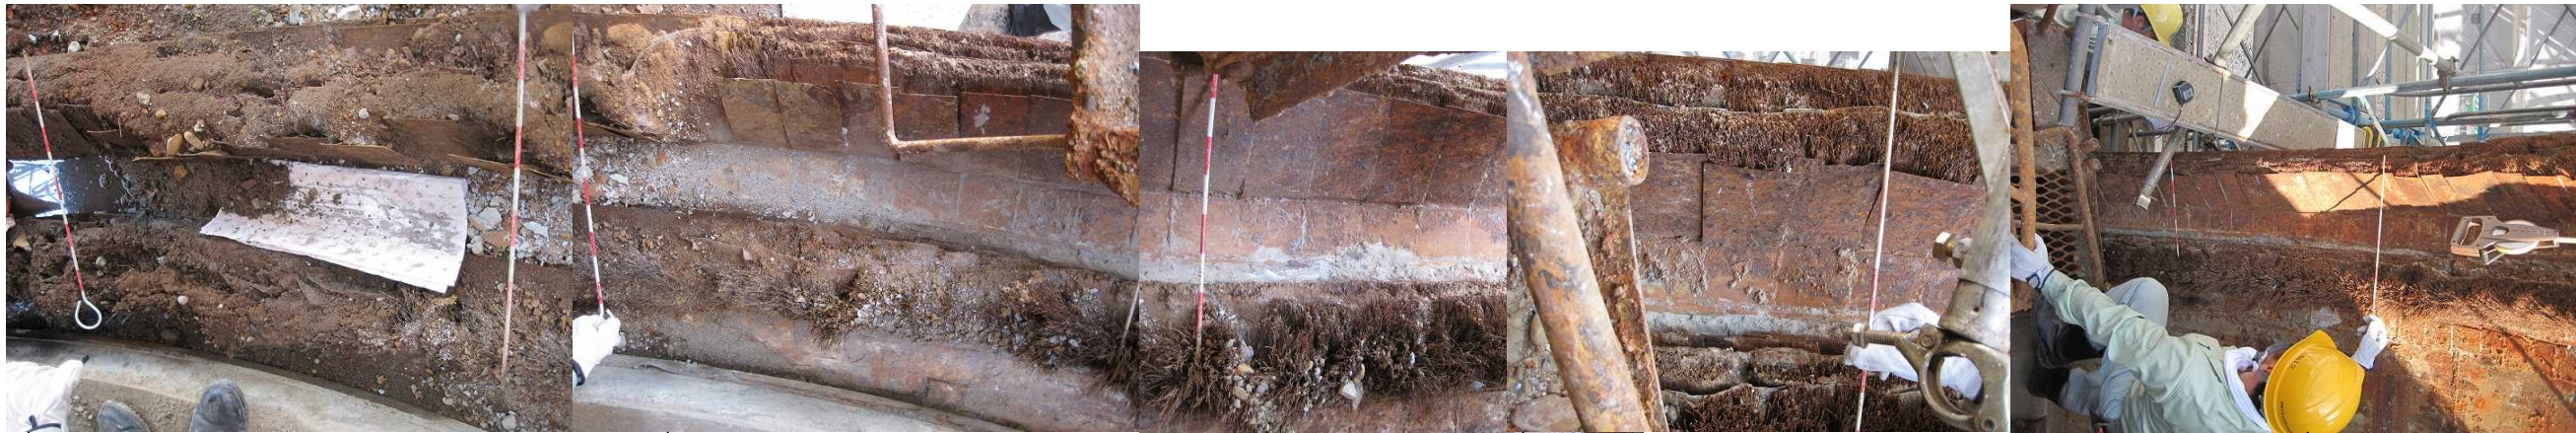
左 SL

インバート

内側

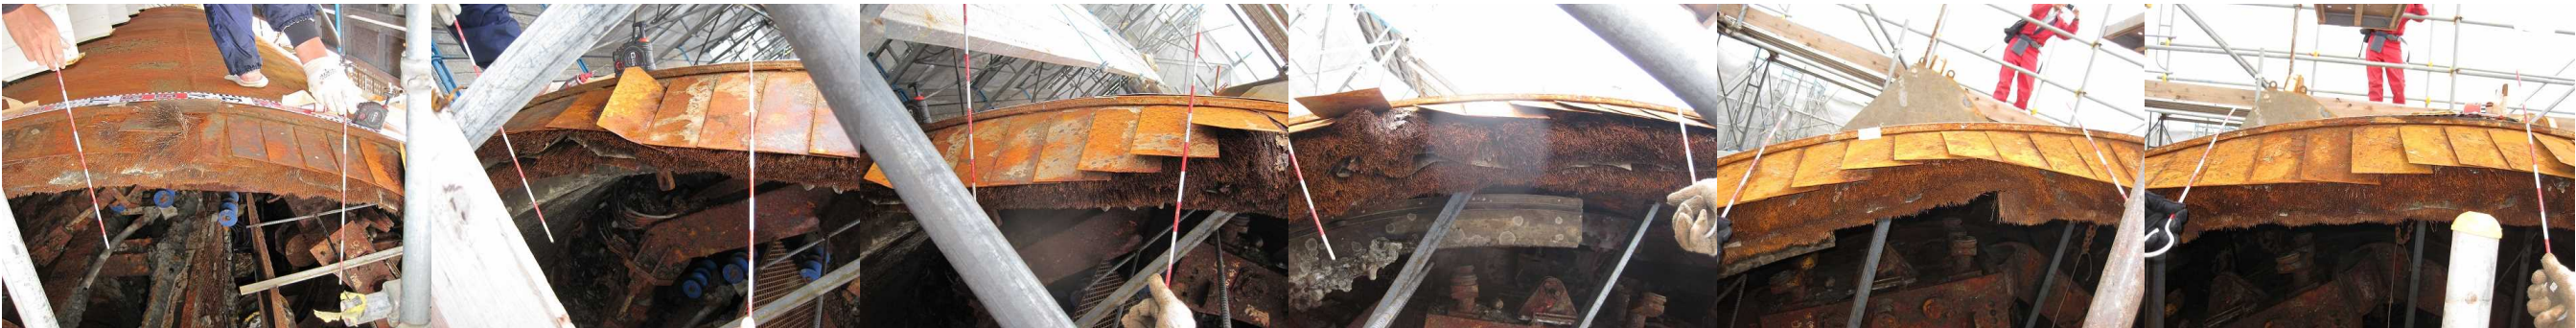
後方

左 SL

天端

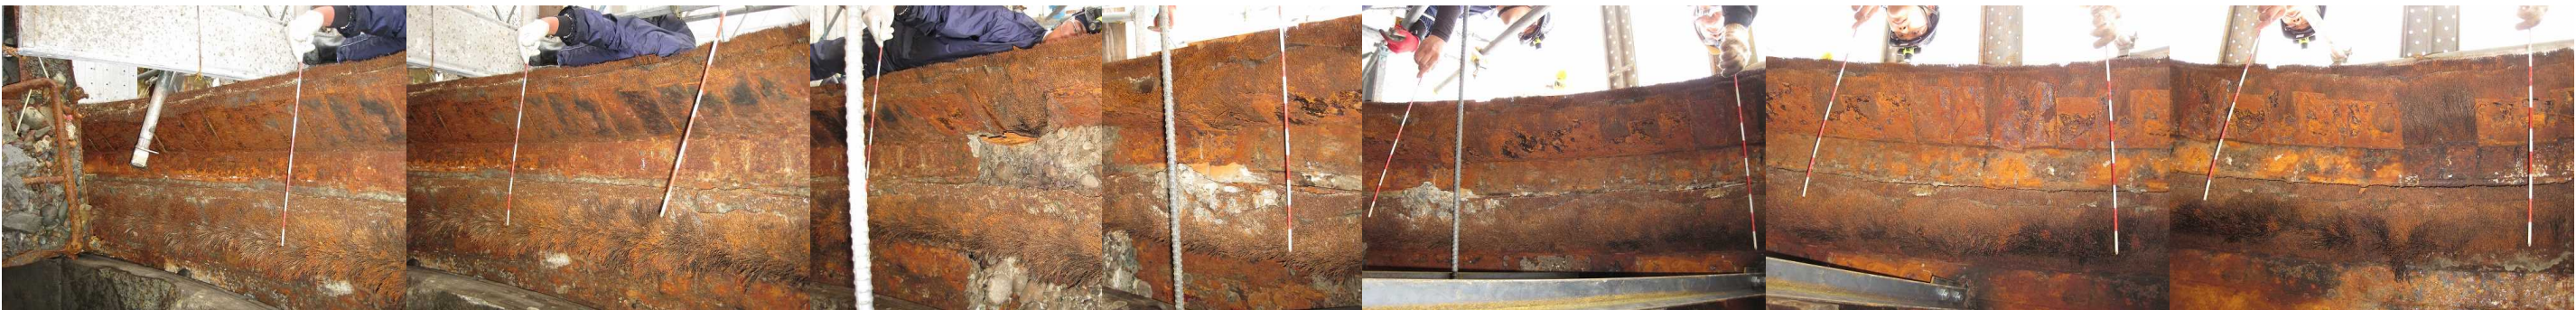
内側

左 SL

天端

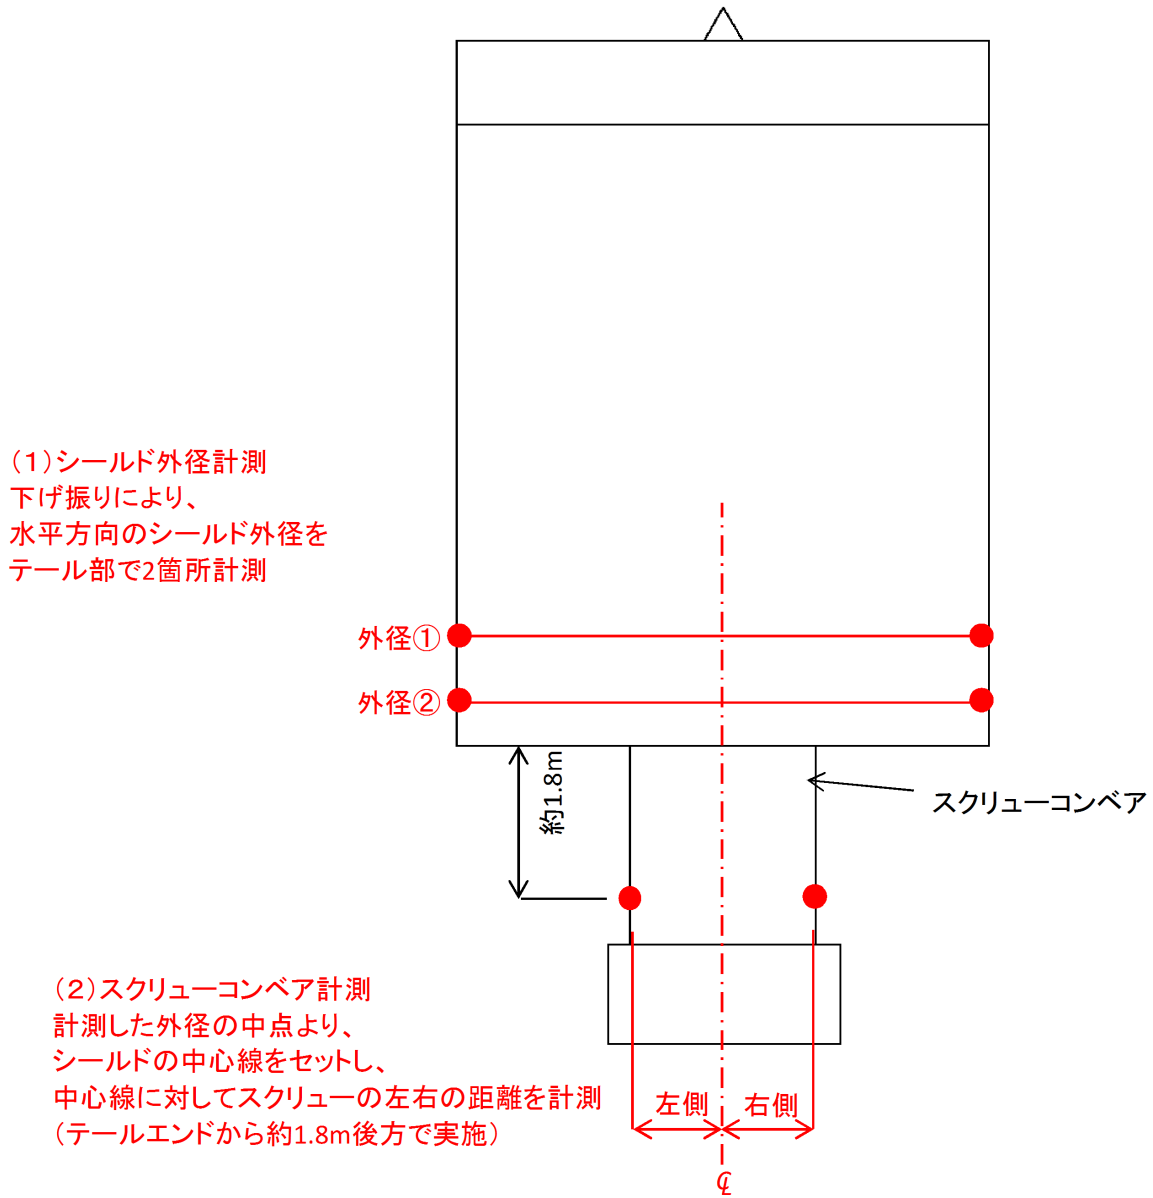
計測概要

・下げ振りにより、水平方向のシールド外径をテール部で2箇所計測

・計測した外径の midpoint より、シールドの中心線をセッとし、中心線に対してスクリューの左右の距離を計測

→ 58.5 mm 右側へ変形
