第4回有識者会議 補足説明資料

1 静岡県内の地盤区分

2 大井川上流域の沢等の現地状況

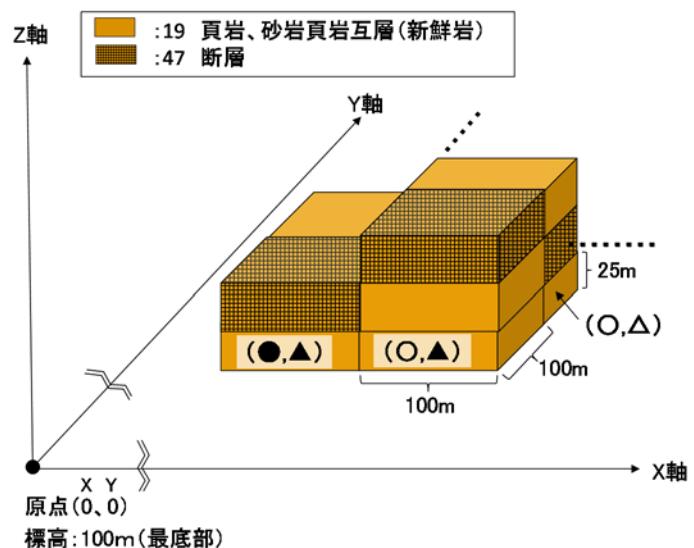
図1 地盤区分コードの記載例

X	Y	Z ←最底部 地表→ (標高 100m)
●	▲	19 47
○	▲	19 19 47
..
○	△	19 47 19
..

※X列、Y列の数字は、原点（次頁に記載）からそれぞれ●番目、▲番目のメッシュ位置を示す。
 Z列の数字は、地盤区分コードを示しており、左から順に、最底部（標高100m）のメッシュ、最底部の1つ上のメッシュ、..を示している。

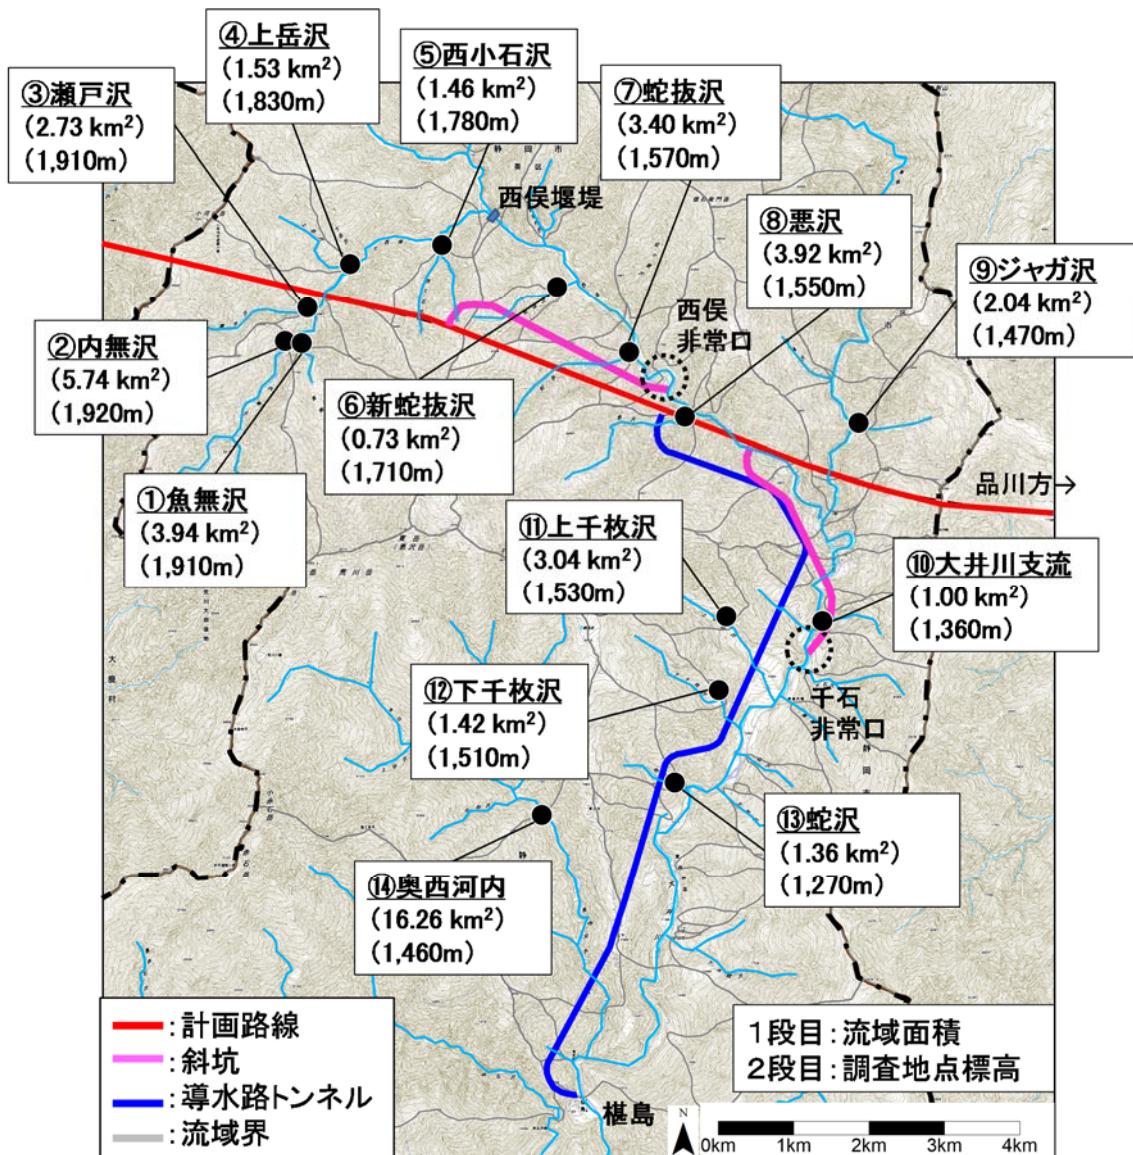
図3 上流域の沢等の流量（年2回計測）調査地点

- ・沢等の流量計測地点（年2回計測：計38地点）のうち、主要な地点の現地状況写真をお示します。

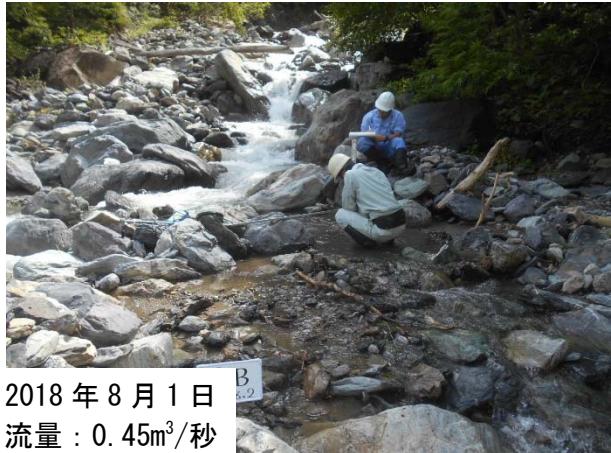
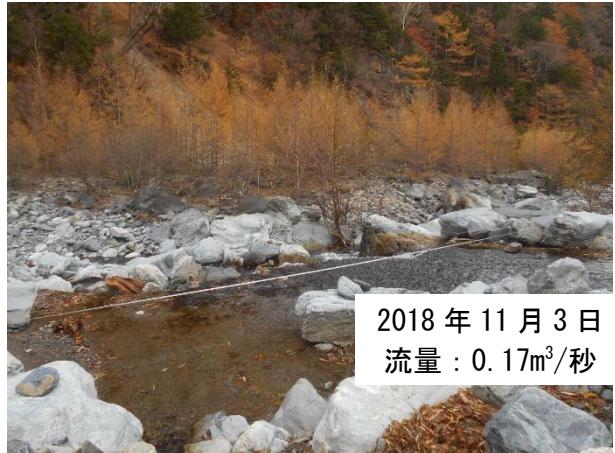
現地状況写真 (⑦蛇抜沢)

2018年8月1日
流量 : 0.45m³/秒

2018年11月3日
流量 : 0.17m³/秒

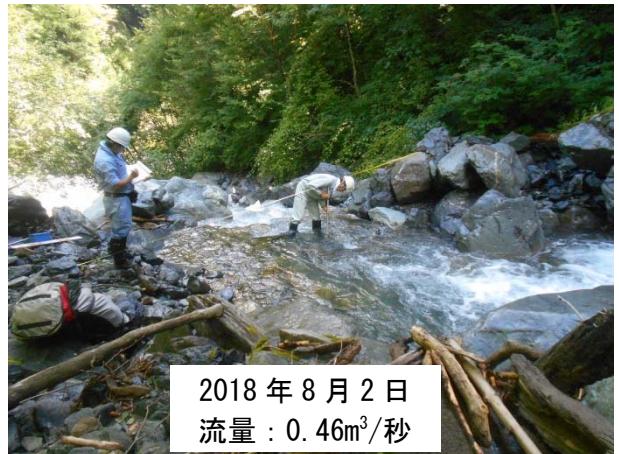
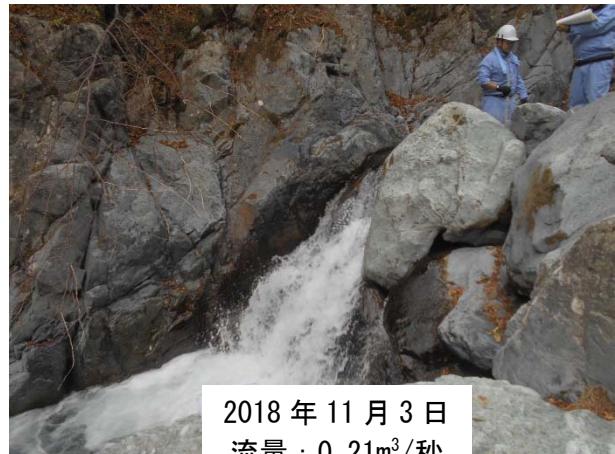
現地状況写真 (⑧悪沢)

2018年8月2日
流量 : 0.46m³/秒

2018年11月3日
流量 : 0.21m³/秒

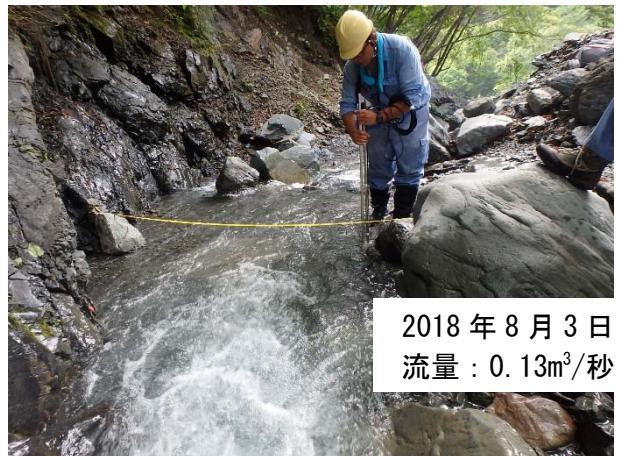
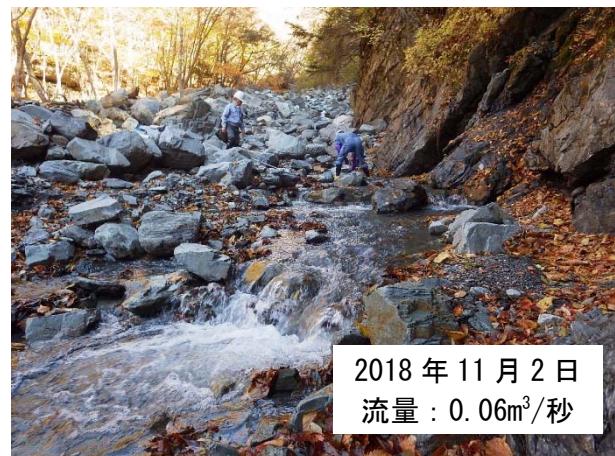
現地状況写真 (⑨ジャガ沢)

2018年8月3日
流量 : 0.13m³/秒

2018年11月2日
流量 : 0.06m³/秒
