# 技術基準検討会

# 防犯関係設備や非常用設備に係る 技術基準について

# 小田急線車内での傷害事件の概要について

# 京王線車内での傷害事件の概要について(布田駅~国領駅間)

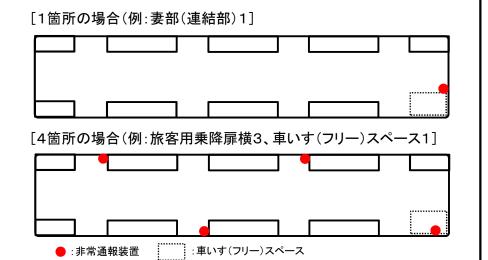
## (2)非常通報装置(①設置箇所)

旅客用乗降扉横

妻部(連結部)

車いす(フリー)スペース

トイレ

箇所数	設置箇所
1箇所	妻部(連結部)
	車いす(フリー)スペース
2箇所	旅客用乗降扉横(1箇所) 車いす(フリー)スペース(1箇所)
4箇所	旅客用乗降扉横(4箇所)
	旅客用乗降扉横(3箇所) 車いすスペース(1箇所)

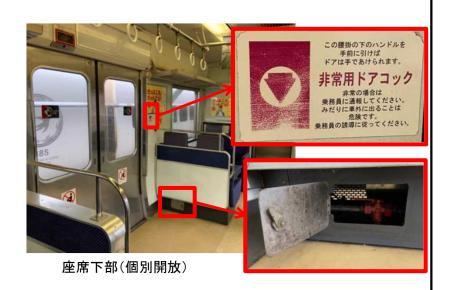
## [非常用ドアコックの設置例]

妻部(一斉開放)

旅客乗降用扉鴨居部(個別開放)

●: 非常用ドアコック(個別開放)

○: 非常用ドアコック(一斉開放)

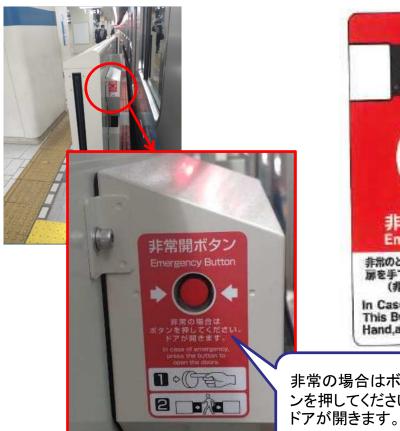
#### 【自動】

ホームドアについては、線路側にある非常開ボタンを操作することで、<u>自動又は手動で開扉</u>することができるようになる。 その他、ホームドア可動部以外からも避難できる非常脱出扉も設けられている。

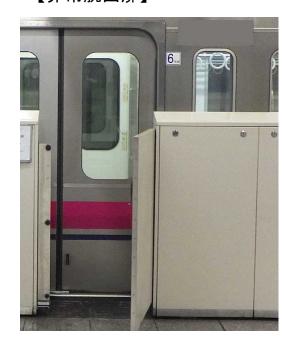
#### 【非常脱出扉】

非常のとき、このボタンを 強く押して扉を手で開け、 脱出して下さい。(非常時 以外は使用厳禁)

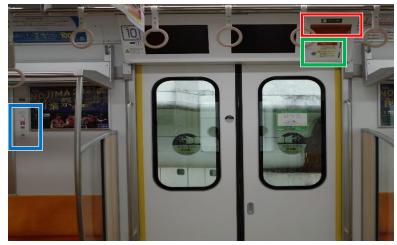
# 事件車両(5000形)の客室の主な装備と位置

- 防犯カメラ 各号車4台 戸閉装置上の鴨居部に千鳥配置
- 非常用ドアレバー(個別) 各号車8台 戸閉装置上の鴨居部に全配置
- 非常用ドアレバー(総括) 各号車1台 妻面に配置
- 車内非常警報装置 各号車4台 客室内妻面、車いすスペース、車内中間壁面に2台

※非常用ドアレバー、車内非常警報装置の操作箇所 は防犯カメラの映像を含め、運転台モニターで確認 が可能となっている

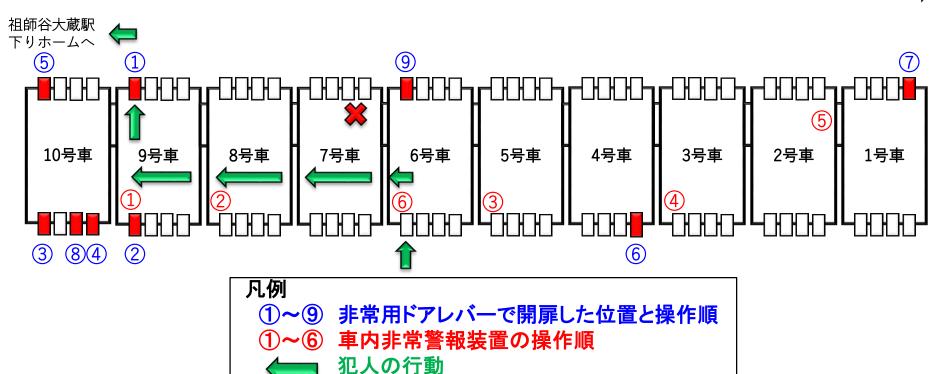
# ドアレバー・非常警報装置の操作箇所と犯人の行動

◆車内非常警報装置が操作された6箇所の位置について 新宿方の妻面付近(車いすスペース)の警報装置を操作 小田原方の妻面付近(仕切り扉横)の警報装置を操作 車内中間壁面(ドア横の海側・山側)の警報装置を操作

5箇所(1)2(3(4)6)

1箇所(⑤)

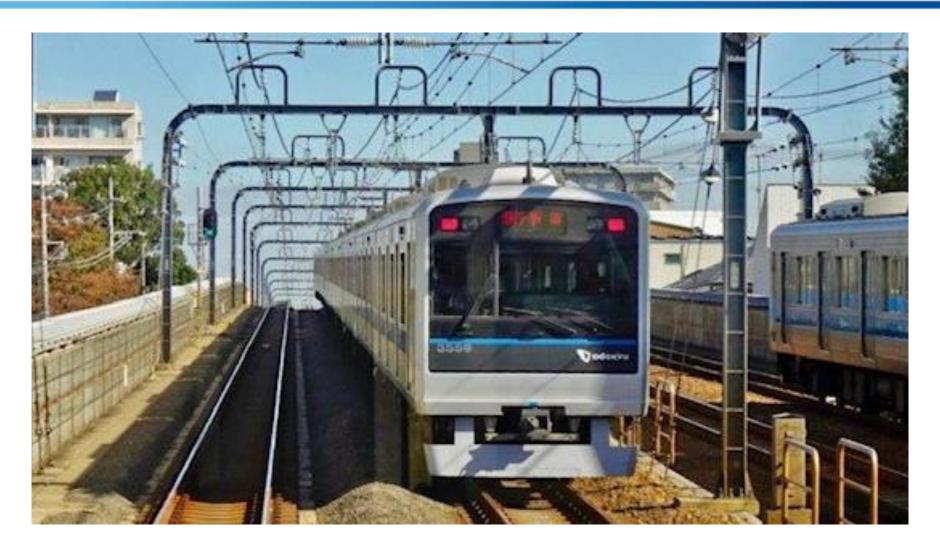
## 参考 複々線区間イメージ(成城学園前駅~祖師ヶ谷大蔵駅間)

左側より、上り緩行線・上り急行線・下り急行線・下り緩行線
