無人で自動運転を行う鉄軌道の事故防止に関する検討会 (第5回)

運転士が乗務しない列車の自動運転をするためのシステムの製造及び改造の設計にあたっての取組み（案）

令和3年10月7日 千葉県北西部を震源とする地震による
日暮里・舎人ライナーの被災状況について

日暮里・舎人ライナー 地震被害について

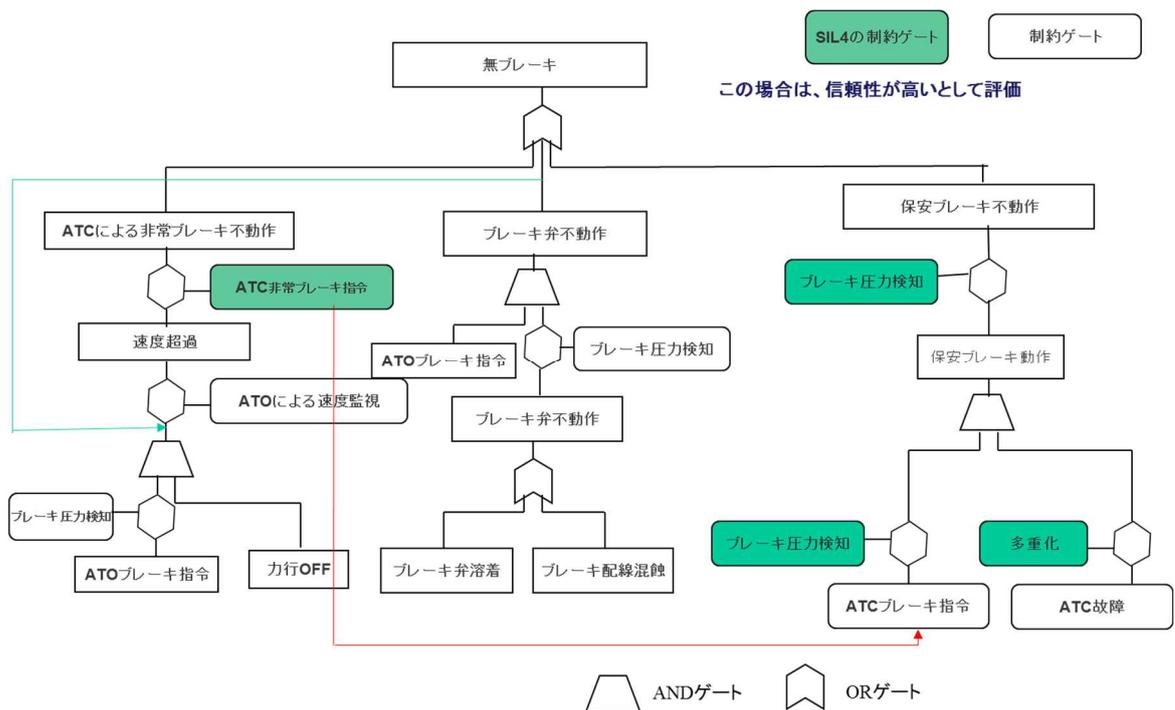
(イメージ)

※2 FTA(Fault Tree Analysis)

信頼性や安全性の観点から好ましくない事象を最初に挙げて(頂上事象)、そのような事象に至る要因等を解析する手法。

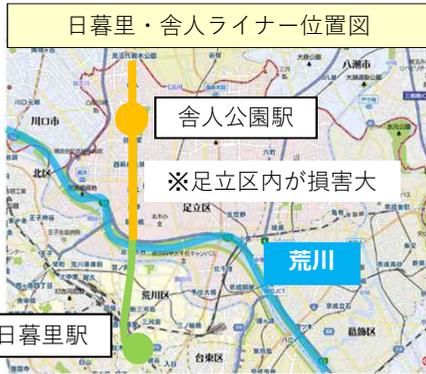
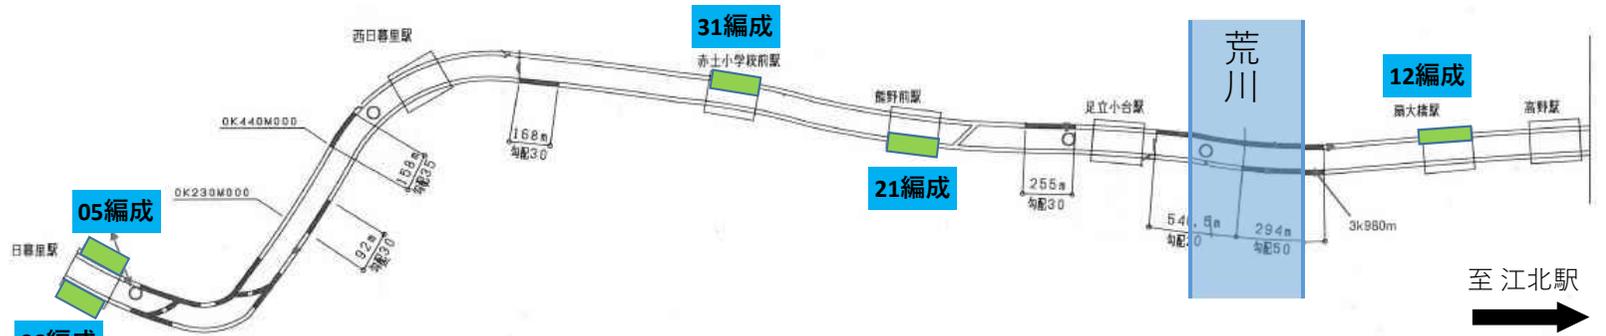
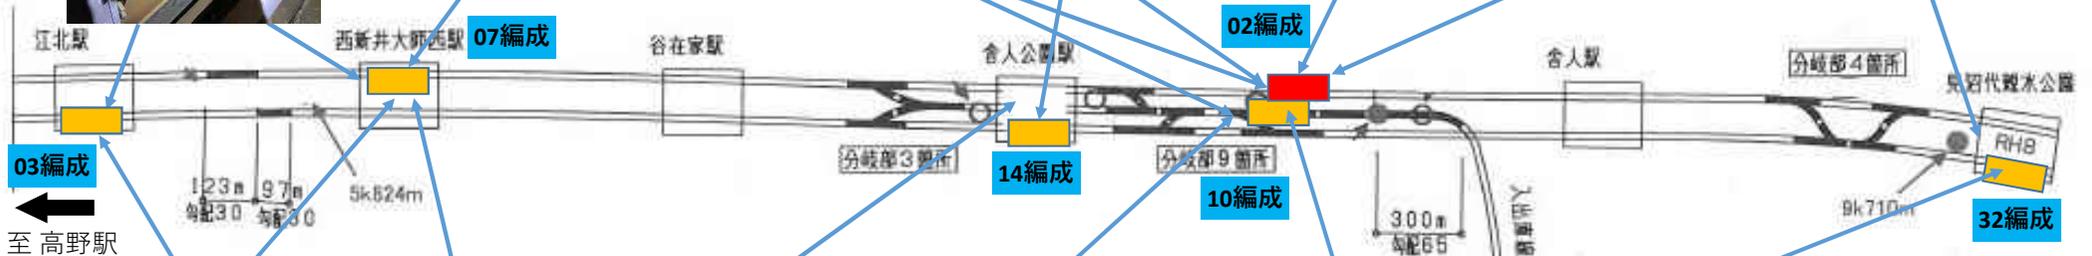
地震発生時の設備の被害状況

- 在線列車の凡例
- 損傷なし
 - 損傷あり
 - 損傷あり (走行輪脱輪)

- 当該列車は自動運転中で、乗務員は乗車していなかった。
- 当該列車には乗客20～30名が乗車していた。
- 地震発生時に当該列車以外に本線に在線していた10本の列車のうち5本でも、パンタグラフ等の一部機器に損傷が発生した。
- 地上設備の一部（案内軌条、電車線、伝送ループ線、ホームドア等）でも損傷が発生した。

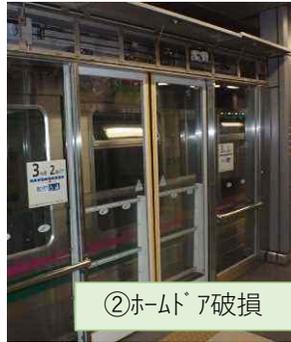
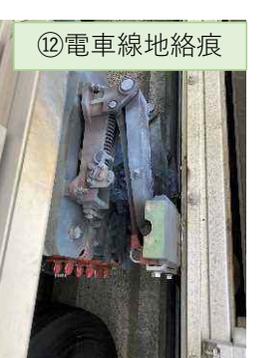
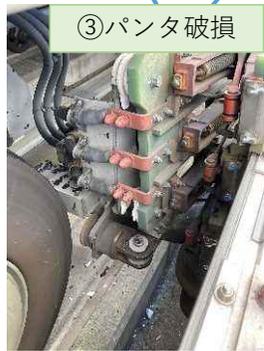
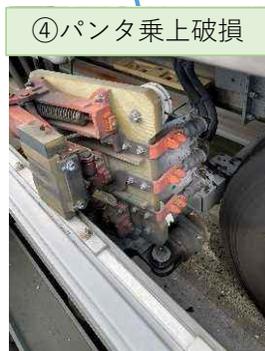
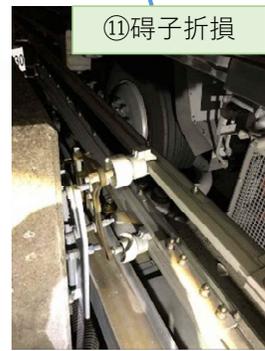
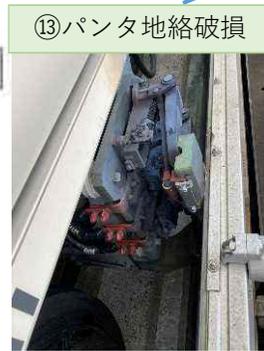
- 走行輪脱輪 5号車第2台車
- 案内輪のせり出し、または、乗り上げ
3号車第1-1、第1-2、第2-1、第2-2
4号車第1-1、第1-2、第2-1、第2-2
5号車第1-1、第1-2、第2-1、第2-2
- 機器損傷
2号車 パンタグラフ碍子
（抜粋） 3号車 案内アーム
5号車 スカート、接触検知、除雪装置

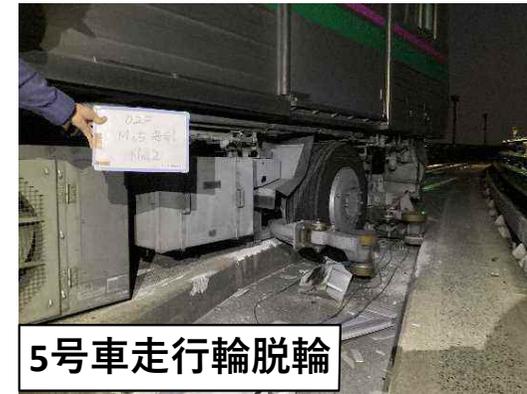
損傷箇所詳細（抜粋）

7. 概況
舎人公園駅～舎人駅間走行中、震度5弱の地震の影響により、先頭車両（5号車）の走行輪が脱輪した。また、案内輪の案内軌条側へのせり出しや乗り上げ、パンタグラフ等の機器の損傷も発生した。

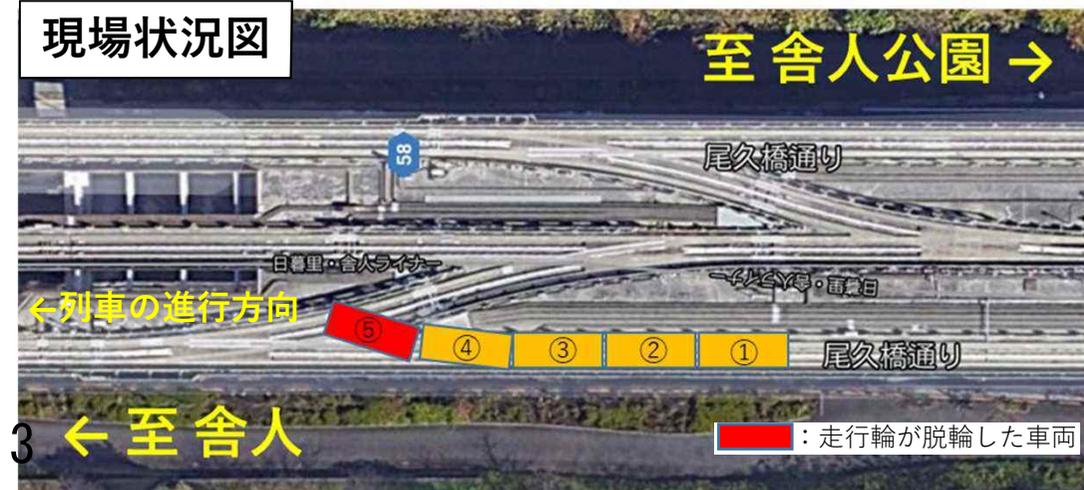
現場状況図

1. 事故等種類 自然災害（地震）による被災（車両脱輪）
2. 発生日時等 令和3年10月7日（木） 22:41頃（※地震発生時刻）
3. 場所 日暮里舎人ライナー 舎人公園駅～舎人駅間
（舎人公園駅より約150mの分岐器付近）
4. 列車 日暮里駅発 見沼代親水公園駅行 第2265A列車
5. 車両形式等 300形02編成（5両編成）
6. 負傷者 乗客3名 いずれも軽症※
※うち2名は救急搬送されたが入院者は無し
