令和4年度 鉄道貨物輸送における偏積対策に関する検討会 第1回

令和4年度 鉄道貨物輸送における偏積対策に関する検討会について

【貨物列車の脱線事故の概要について】

山陽線 瀬野駅～八本松駅間における列車脱線事故について (2021年12月28日20:37発生)

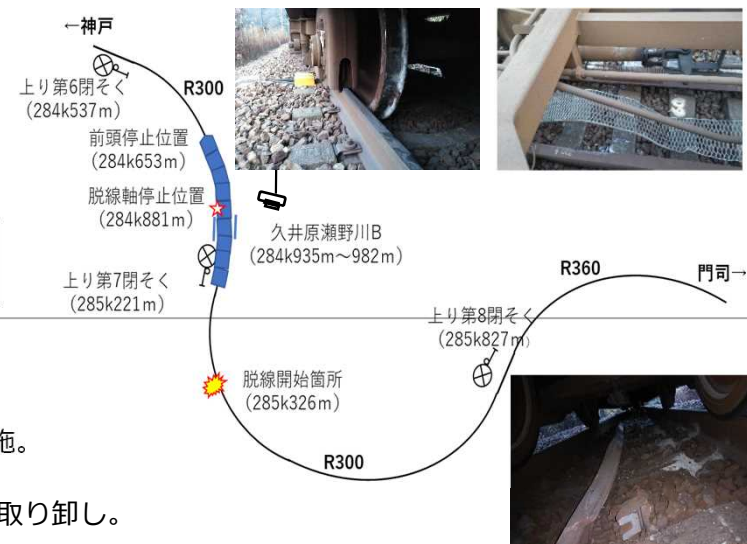
- 第1068列車（広島貨物ターミナル駅発・東京貨物ターミナル駅行、機関車2両、コンテナ車23両）は、広島貨物ターミナル駅を22時間25分遅れで発車
- 山陽線瀬野駅通過後、本務機関車13ノッチ、後部補助機関車12ノッチ、速度約52km/h で力行運転中、本務機関車運転士がブレーキ管圧力計の急降下、急上昇を認めると同時にブレーキが作用し停止
- この旨を指令に報告し、確認したところ、貨車11両目（コキ106-407）の前寄り2軸が進行方向左側に脱線していることを認めた

- 1.当該列車は、広島貨物ターミナル～西条駅間で後部補助機関車を使用した協調運転を行っている。
- 2.事故発生時、TE装置や防護無線機による列車防護は行われなかった。
- 3.脱線車両には、当社が定めるコンテナの左右偏積率10%以内の許容値を超過した12ftコンテナが5個積載されていた。

- 運輸安全委員会による調査中であるが、偏積が一つの要因であると考えられる。

- 併発事故防止と転動防止手配について、全運転士に注意喚起を実施。
- 事故当時のブレーキ管圧力計の挙動を想定した模擬TEによる演練を全運転士に実施。

- 12月31日に走行する貨物列車 ⇒ 紙・パルプ等製品を積載したコンテナを全て取り卸し。
- 12月31日時点で既にコンテナ積載済みで、1月4日以降に走行する貨物列車
 - ⇒ 当該区間を通過する列車の紙・パルプ等製品を積載した全コンテナを目視またはポータブル重量計にて確認。
 - ⇒ その他の紙・パルプ等製品を積載するコンテナは、JR西日本・JR四国管内は全量を目視により確認。

- 当該区間を通過する上り列車の紙・パルプ等製品を積載したコンテナは、台帳（※）の内容確認、全量の写真撮影を実施。（現在は上下線）
- 全国にて、全ての台帳の内容確認を実施。（※）コンテナ偏積率試算チェックシート及び写真

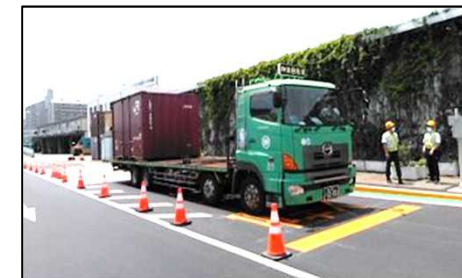
(写真2)トラックスケール

- ・ポータブル重量計を増備（12駅→24駅 2022年5月に増備）
- ・トラックスケール（写真2）の新設（6月にトラックスケールを1駅に設置、データ採取・分析を実施中）
- ・輪重測定装置の増設
