南アルプス高標高部における調査概要について

第17回有識者会議（第4回環境保全有識者会議）にて
頂いたご意見等を踏まえ計画した南アルプス高標高部における調査概要をご報告します。

令和4年11月
東海旅客鉄道株式会社

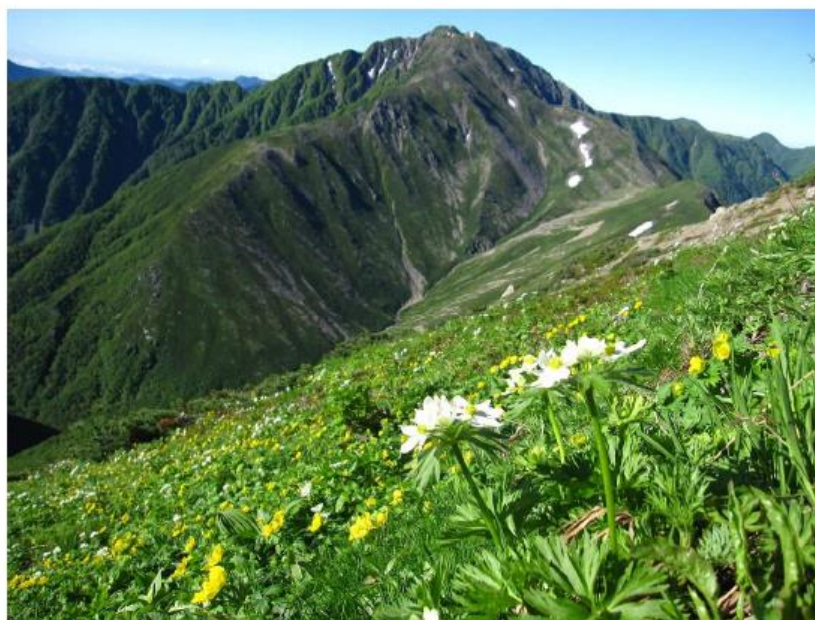
4-③(参考2) 地下水位の低下による高山植物の生育環境への懸念

地下水位低下の影響が稜線部にまで及ぶ場合、高山帯のお花畑にも影響

- ・地下水位低下の影響が稜線部にまで及ぶ場合、高山帯のお花畑にも影響

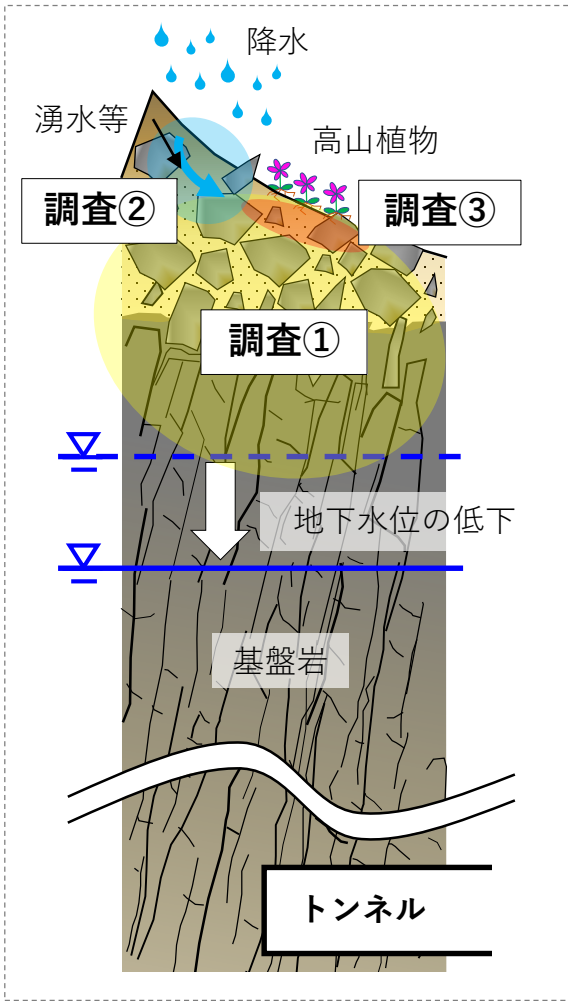
調査①：地質構造や地下水の帯水状況を調査

調査②：高標高部の湧水等の起源を調査

調査③：地表面付近の土壤水分を計測

高標高部の断面イメージ

- ・ 高標高部の植物が利用している表層の水の状況や地質構造を把握するため、次の3つの調査を実施する。
- ・ 調査結果を踏まえ、表層の土壤水分とトンネル掘削箇所付近の深部の地下水との関係性について今後、考察していく。

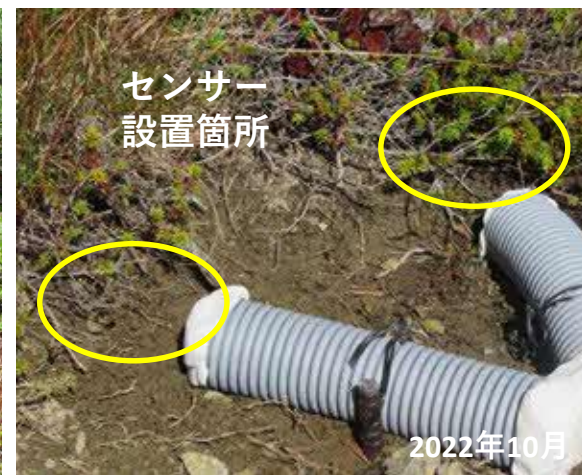
近景（設置後）

令和4年10月に4地点すべて設置済み

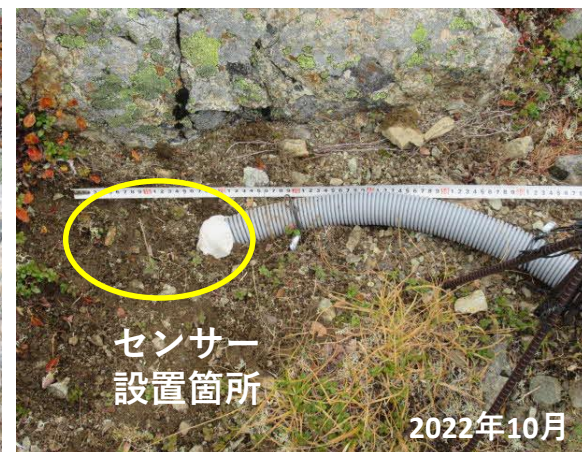
近景（設置後）

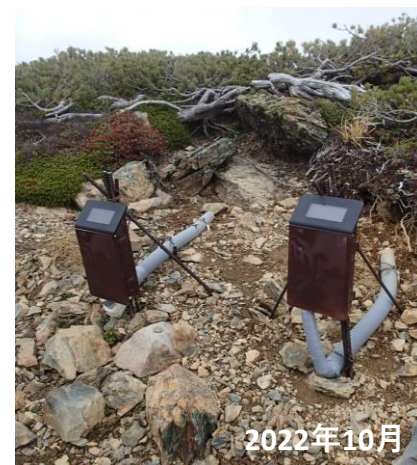
近景 (設置後)

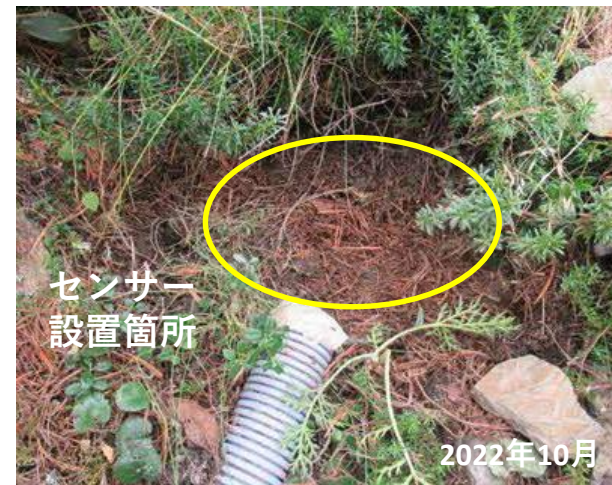
近景 (設置後)
