トンネル掘削に伴う地下水位  
変化による植生への影響について  
(案)

令和5年7月

東海旅客鉄道株式会社

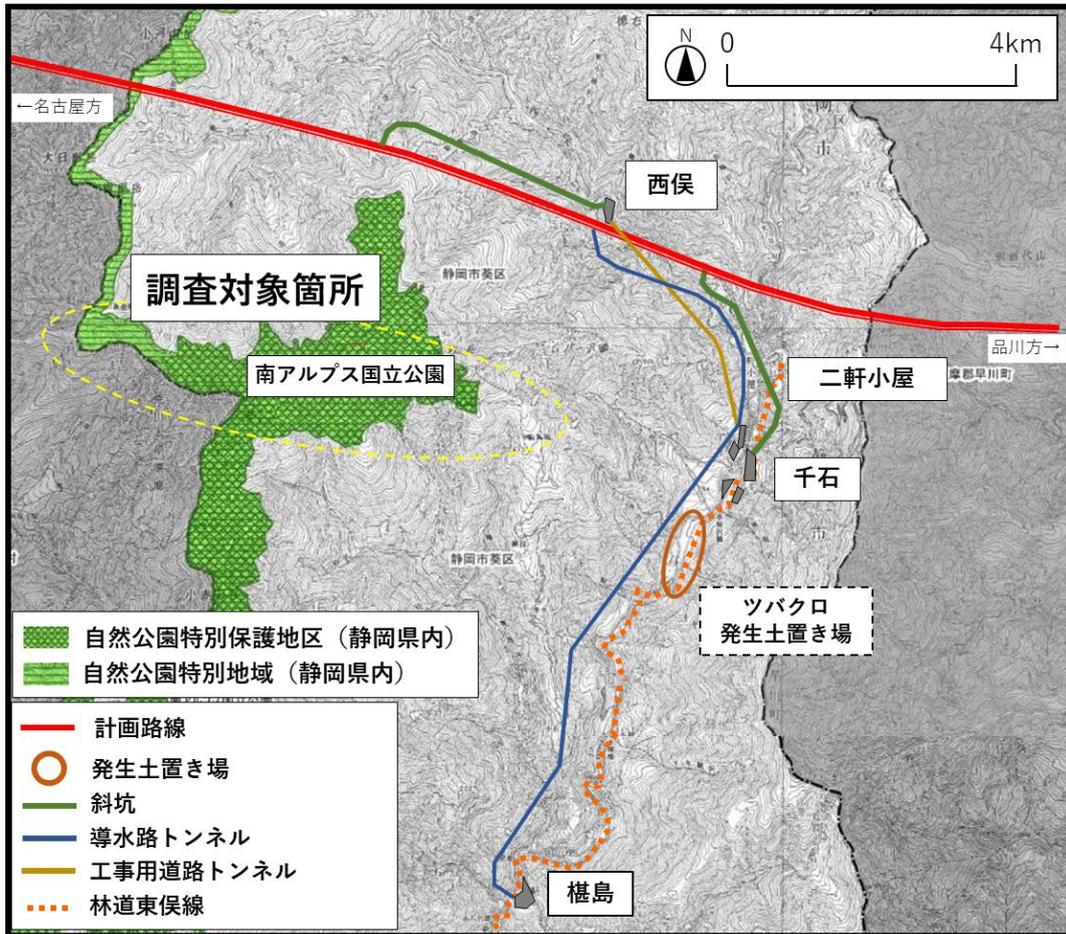
図 2 調査対象箇所とトンネルの位置関係（平面図）

- ・調査対象箇所とトンネルとの位置関係や現地の状況を図 2～図 4 に示します。

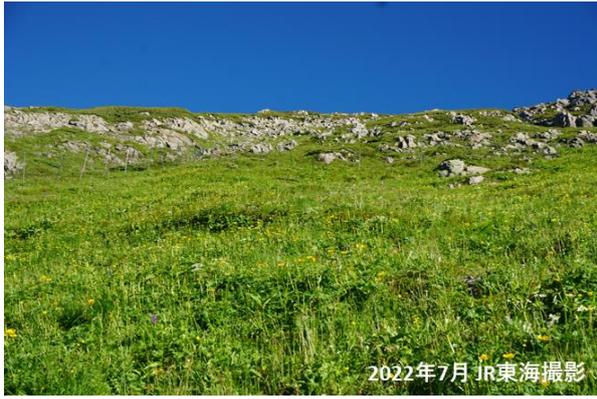
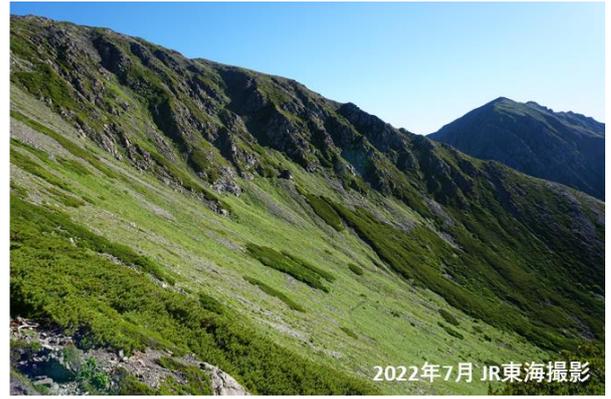
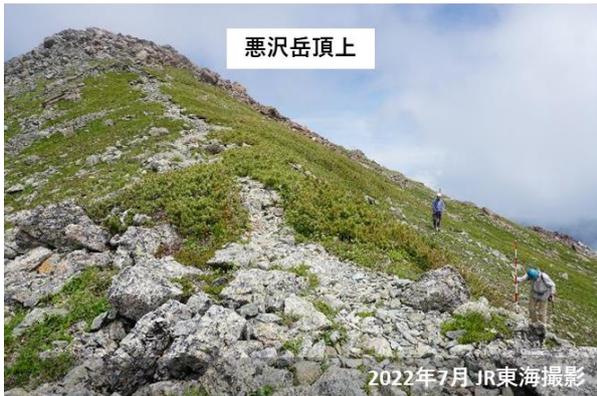
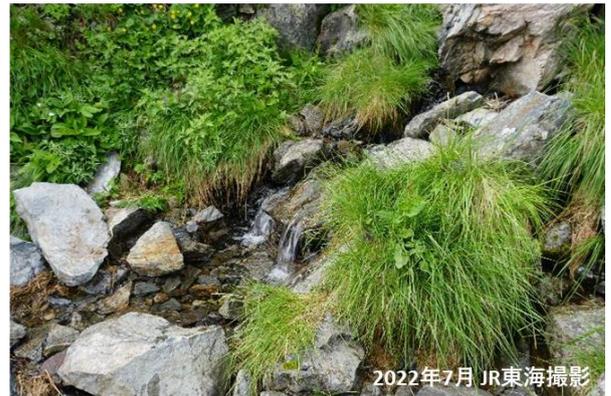
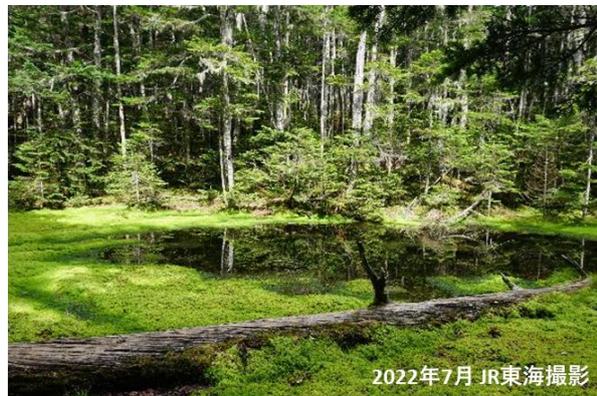
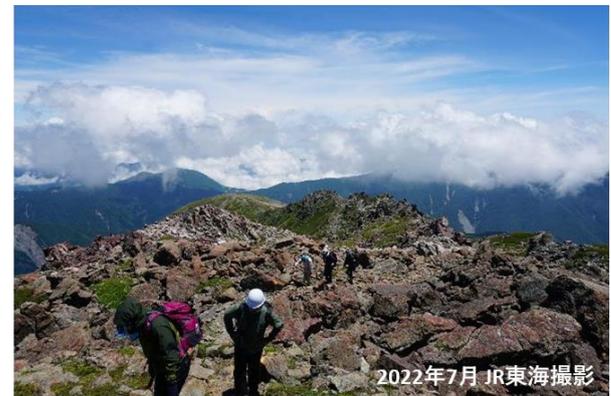
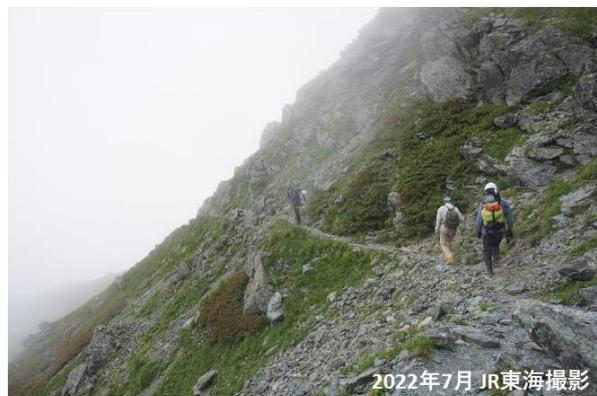
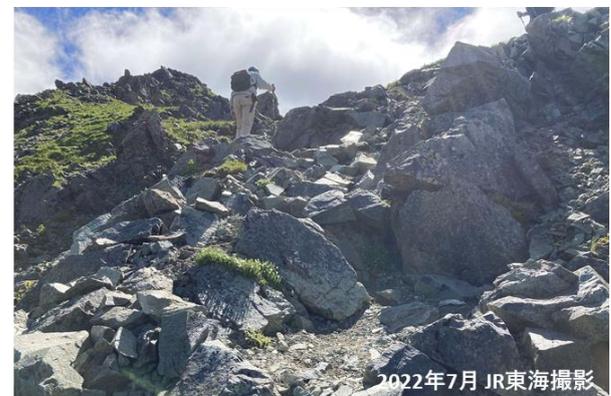
図 4 調査対象箇所付近の状況

荒川岳のお花畑

西カール

稜線部の状況

湧水の状況

駒鳥池の状況

登山道の様子（悪沢岳山頂付近）

登山道の様子（悪沢岳～中岳間）

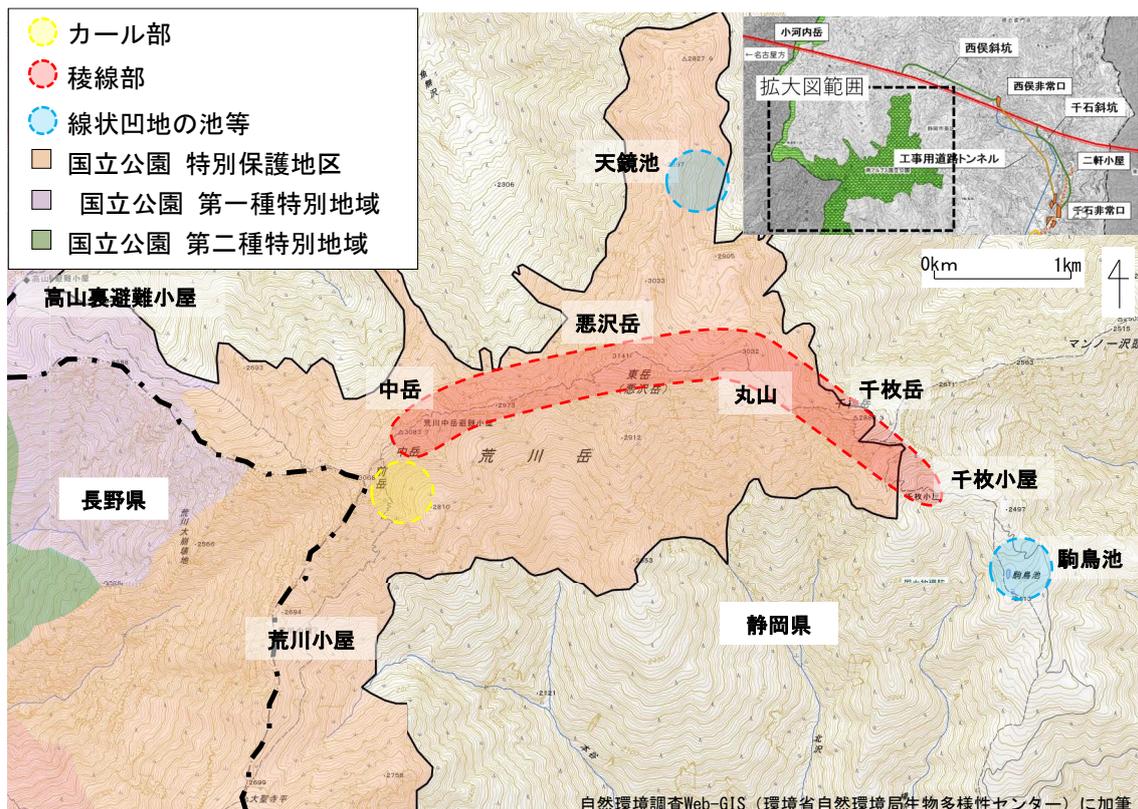
図 5 調査箇所平面図（調査①：地質や地下水の帯水状況）

- ・地質や含水状況の把握を目的とし、A. 掘削調査と B. 電気探査を行います。
- ・調査箇所は、地形の観点から現地の特徴を捉え、カール部、稜線部において調査を実施することとしました。なお、高標高部に存在する線状凹地の池等においても、調査を実施することとしました。

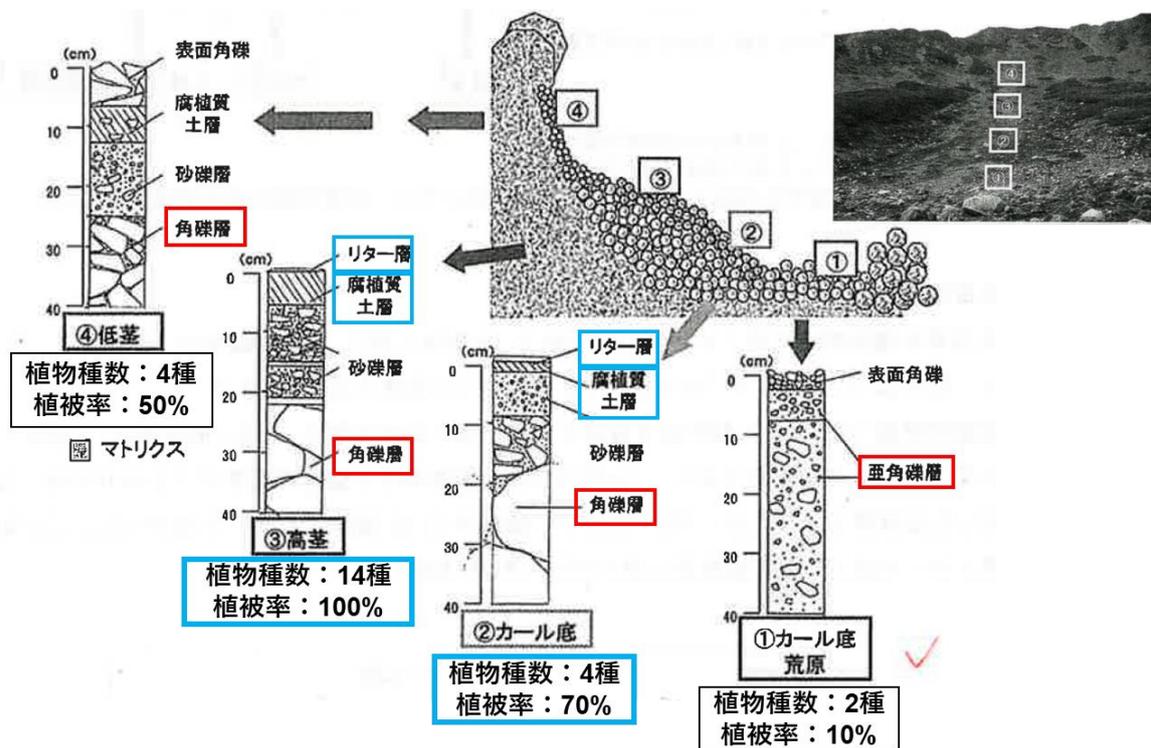
図 7 調査対象箇所における文献調査結果 1（カール部）

③高茎草本植物群落と②カール底植物群落では、落葉・落枝が存在し、その下には腐植質土層が存在する。そのため、植物の実生が定着しやすく、植生が十分に発達できたと考えられる。

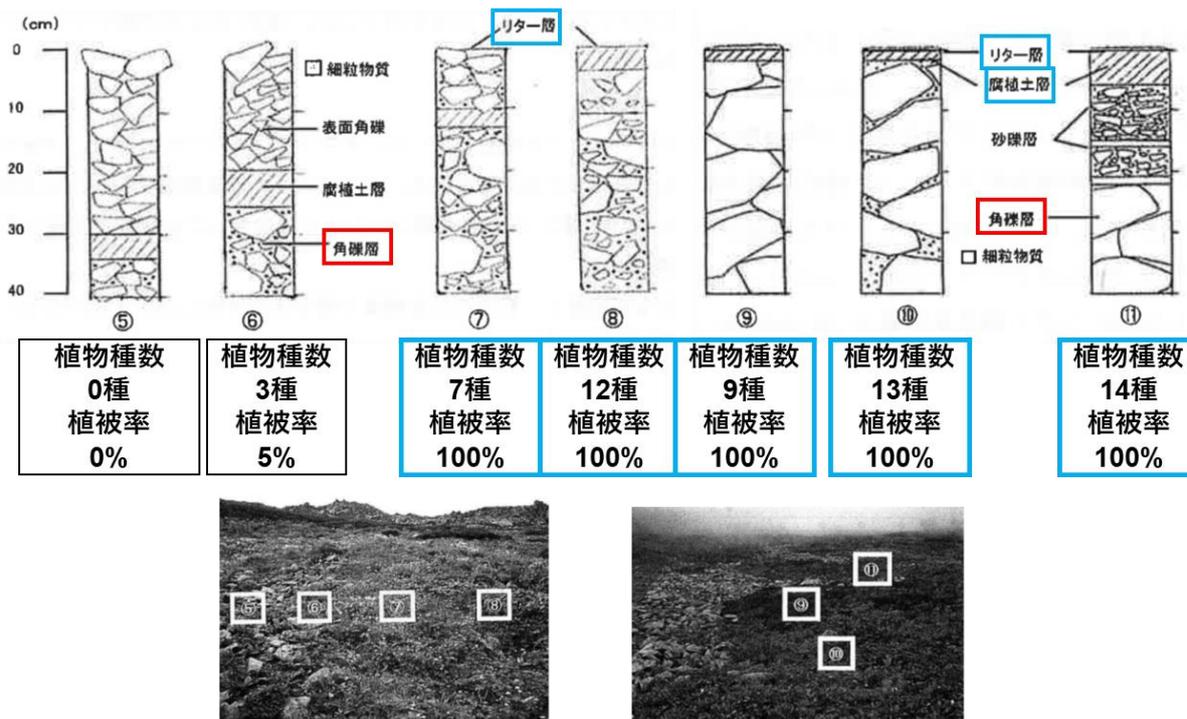
図 8 調査対象箇所における文献調査結果 2（カール部）

腐植質土層が土壤中に存在した区では、植生がよく発達していた。そして、腐植質土層が土壤中に存在しない区では、岩屑層にマトリクスが含まれている部分では植生が発達していた。岩屑層にマトリクスが含まれていない区では植物はほとんど生育していないか、限られた植物が生育しているのみだった。

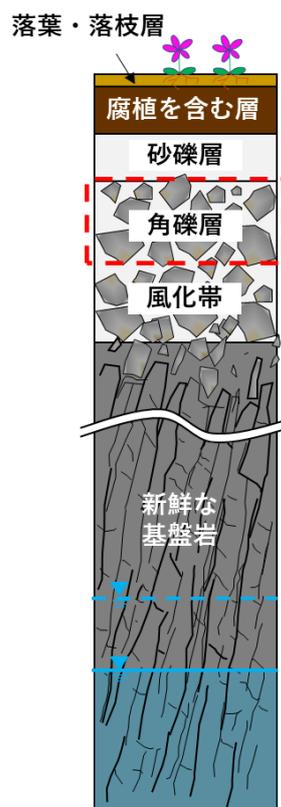
図 9 想定される地質や地下水の帯水状況（カール部）

- ・文献資料と同様に地表面付近に薄い落葉・落枝層や腐植を含む層が存在し、それらの下層には角礫層が存在すると考えられます。

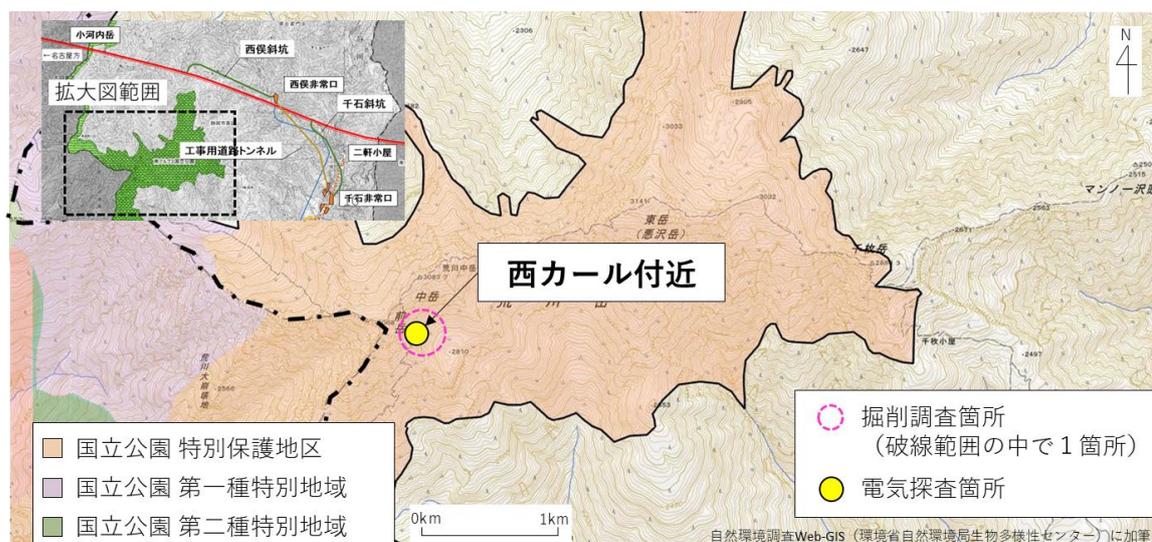
図 10 調査箇所平面図、現地状況（カール部）  
（調査① 地質や地下水の帯水状況）

- ・掘削調査は、特別保護地区内の改変を最小限にするため、西カールにて1箇所実施します。
- ・電気探査は、西カールでの掘削調査箇所付近にて1箇所実施します。
- ・なお、いずれの調査も自然公園法第21条に基づく許可が必要です。調査にあたっては植物の損傷を最小限にする等、調査に伴う環境への影響について十分留意します。

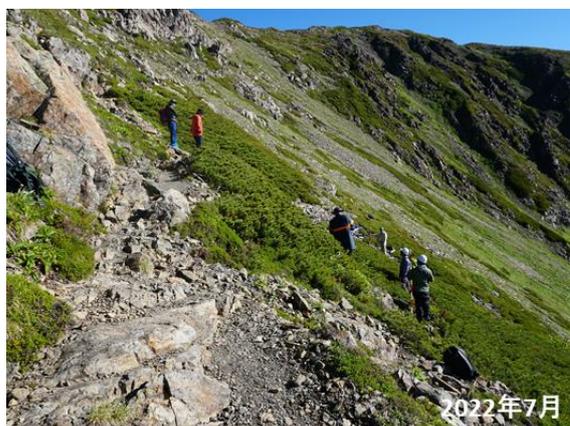
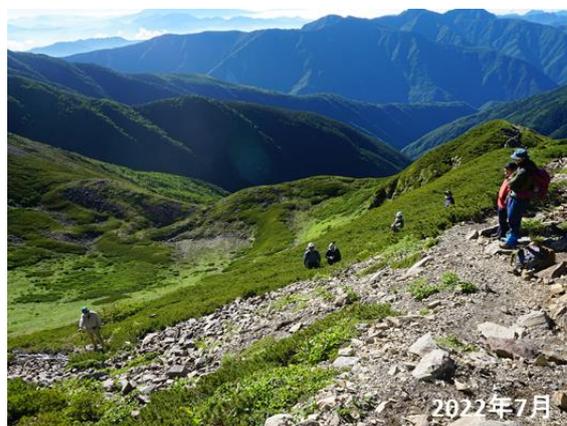
荒川小屋側登山道より

中岳側登山道より

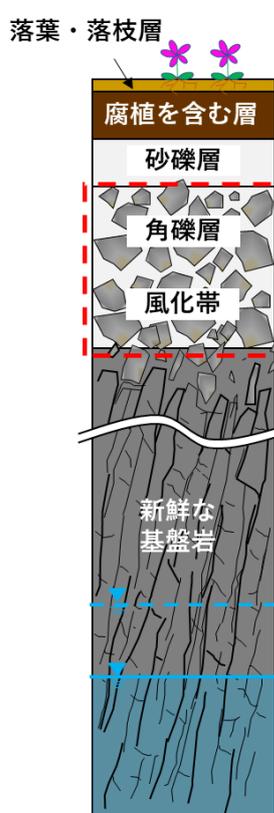
図 11 想定される地質や地下水の帯水状況（稜線部）

- ・カール部同様、地表面付近に薄い落葉・落枝層や腐植を含む層が存在し、それらの下層には角礫層や風化帯が存在すると考えられます。

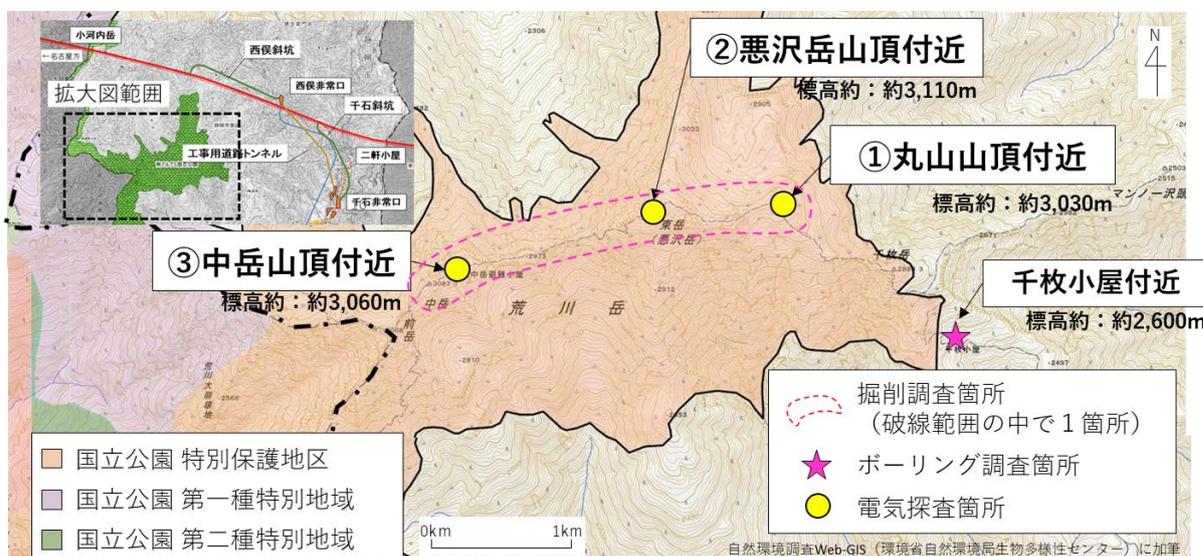
図 12 調査箇所平面図（調査① 地質や地下水の帯水状況）：稜線部

- ・掘削調査は特別保護地区内の改変を最小限にするため、破線の範囲の中で1箇所実施します。
- ・電気探査は、①丸山山頂付近、②悪沢岳山頂付近、③中岳山頂付近にて実施します。

(※丸山山頂付近では、測線を長くとれるため、広範囲で地質を確認できる可能性のある中深度探査（探査対象深度 10～15m、測線約 50m）や大深度探査（探査対象深度 50～100m、測線約 200m）を実施します。周辺でボーリング調査の結果がないことから、結果の解釈には留意が必要であると考えています。)

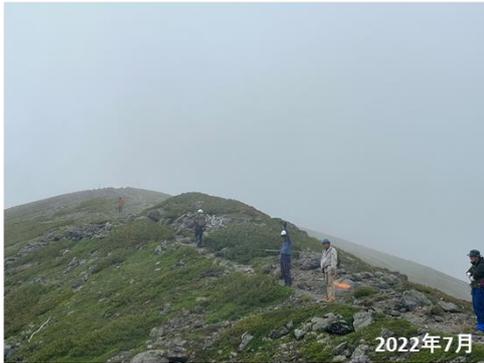
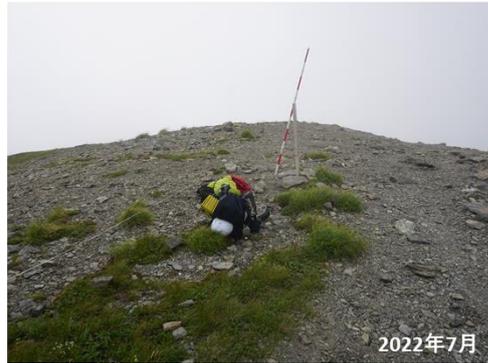
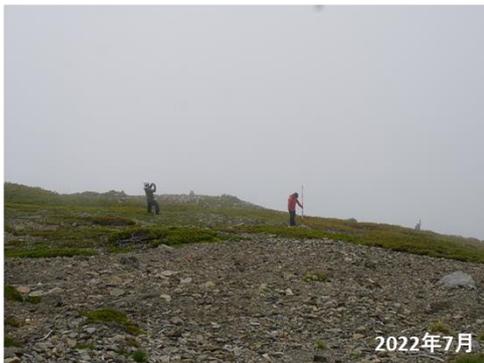
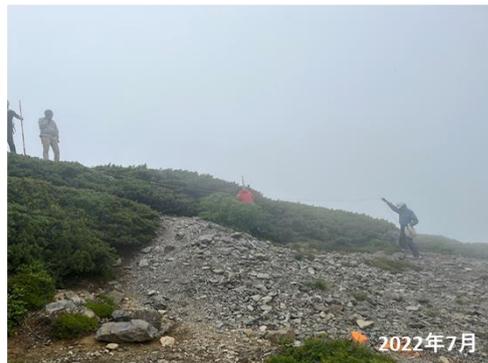
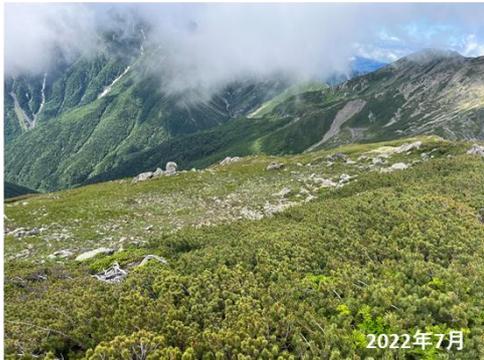
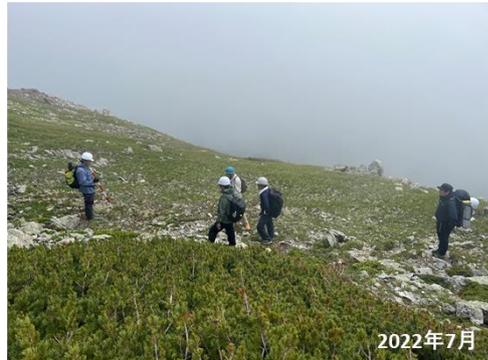
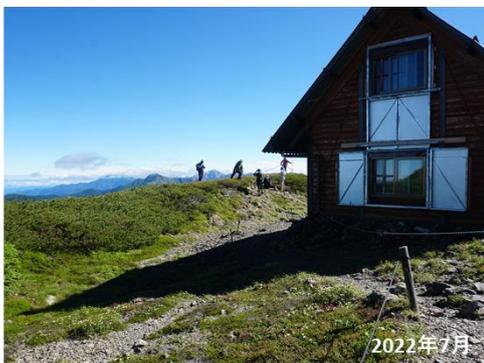
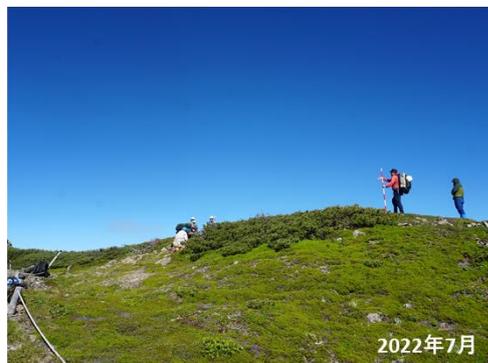
図 13 調査箇所状況 (調査① 地質や地下水の帯水状況) : 稜線部

【調査地点：丸山山頂付近】

【調査地点：悪沢岳山頂付近】

【調査地点：中岳山頂付近】

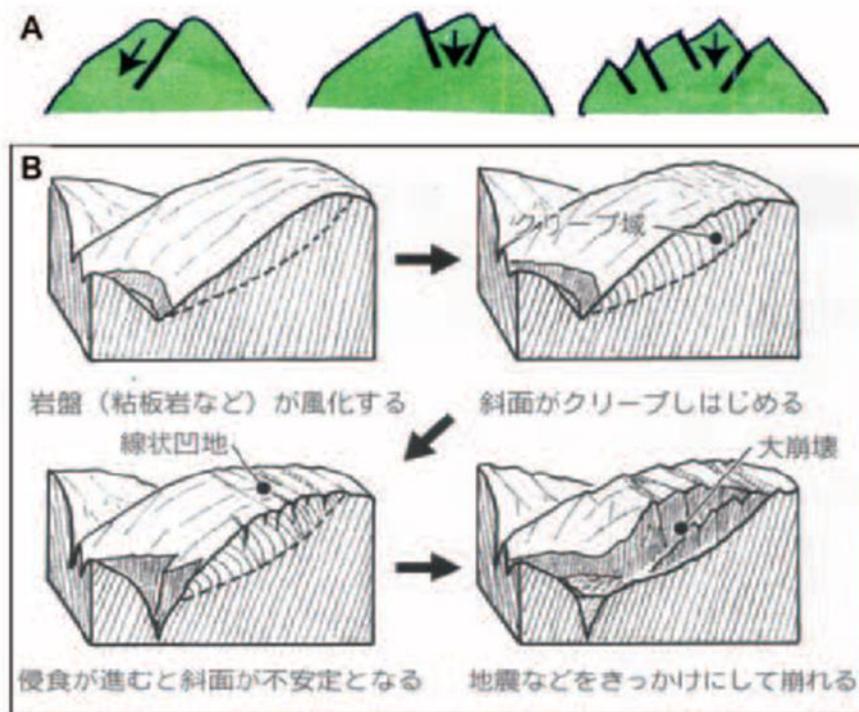
### 図 14 文献調査結果（線状凹地）

- ・線状凹地とは尾根周辺や山腹斜面に発達する線状の凹地のこと、尾根付近では、線状凹地の両側に小規模な尾根が並走することになるので、二重（多重）山稜と呼ばれることもある。
- ・片側もしくは両側の山腹斜面が河川の浸食により急傾斜化すると、それより上方の斜面は不安定となり、自重によって側方に広がろうとする過程で、正断層が形成され、断層に沿って階段状にずり落ちたり、地構状の凹地を作る。
- ・線状凹地が形成されると、そこは周囲とは異なる環境になる。凹地は水はけが悪くなり、尾根上に池ができることがある。
- ・千枚登山道沿いの駒鳥池がその例である。

図4 線状凹地の形成を示す模式図。A：線状凹地の典型例。B：河川の側方浸食による山腹斜面の不安定化，稜線付近での線状凹地形成，深層崩壊，稜線の平坦化過程を示す模式図（村松，2001）。

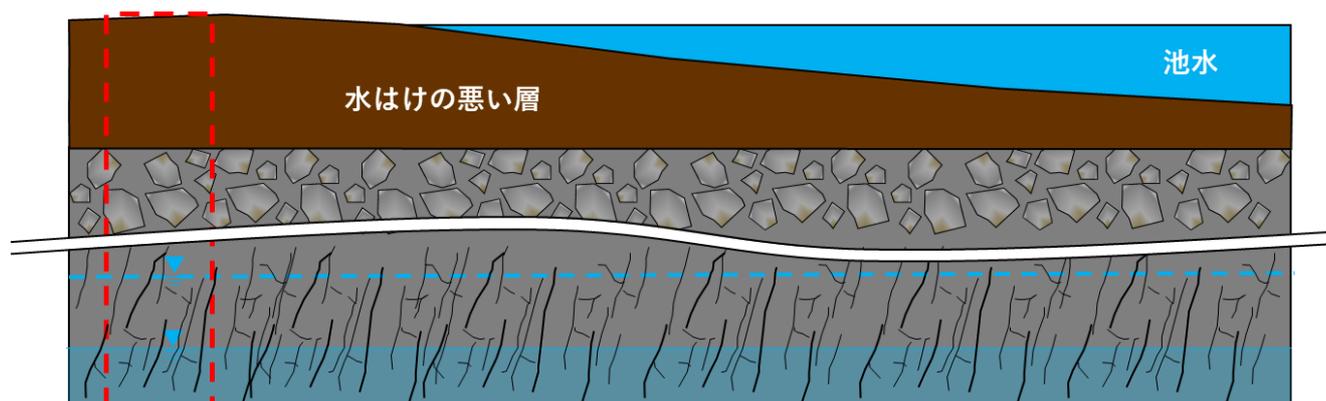
図 15 想定される地質や地下水の帯水状況（線状凹地の池等）

- ・地表面付近に水はけの悪い層（粘土層等）が存在し、その上部に水が溜まっていると想定しています。また、水はけの悪い層（粘土層等）の下層には、風化帯等が存在することを想定しています（図 15）。
- ・ボーリング調査の結果、水はけの悪い層の下層の風化帯等において不飽和帯が確認できれば、池の水と深部の地下水は直接的にはつながっていないと考えられます。

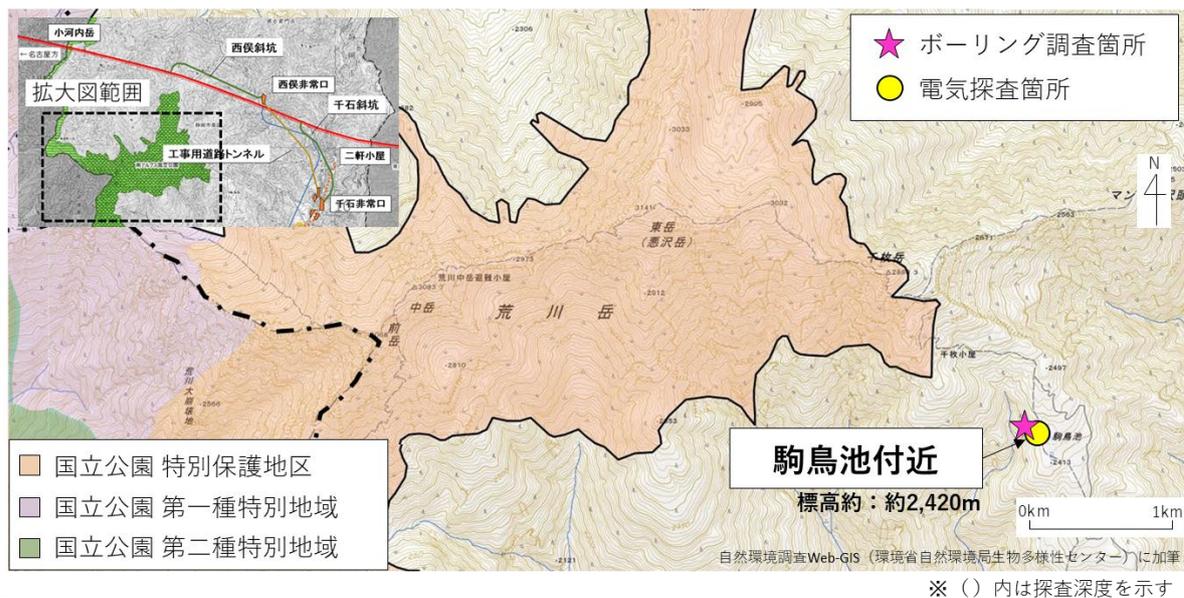
図 16 調査箇所平面図、現地状況（調査① 地質や地下水の帯水状況）  
：線状凹地の池等

- ・ボーリング調査、電気探査ともに駒鳥池付近で1箇所実施します。
- ・ボーリング調査については、駒鳥池の水に影響を及ぼさないよう調査後は、水はけの悪い層と同等の透水性を持つ材料等にて確実に埋め戻し等を行います。また、掘削土の処理等、調査に伴う環境への影響について、十分留意します。

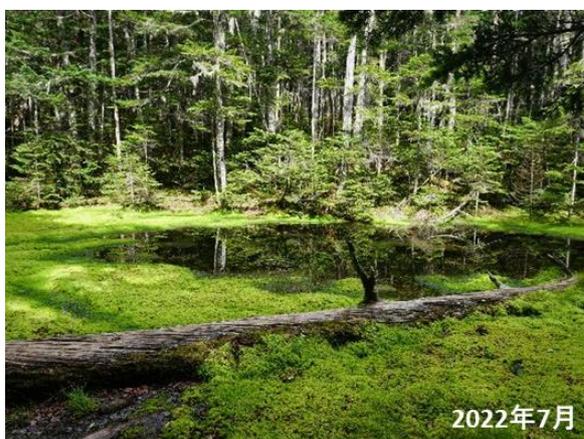
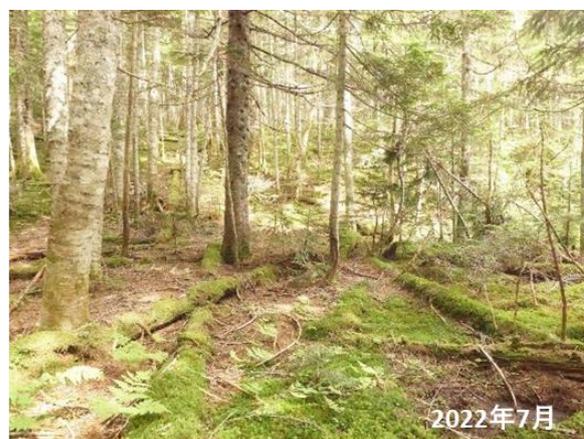
駒鳥池

駒鳥池付近の状況

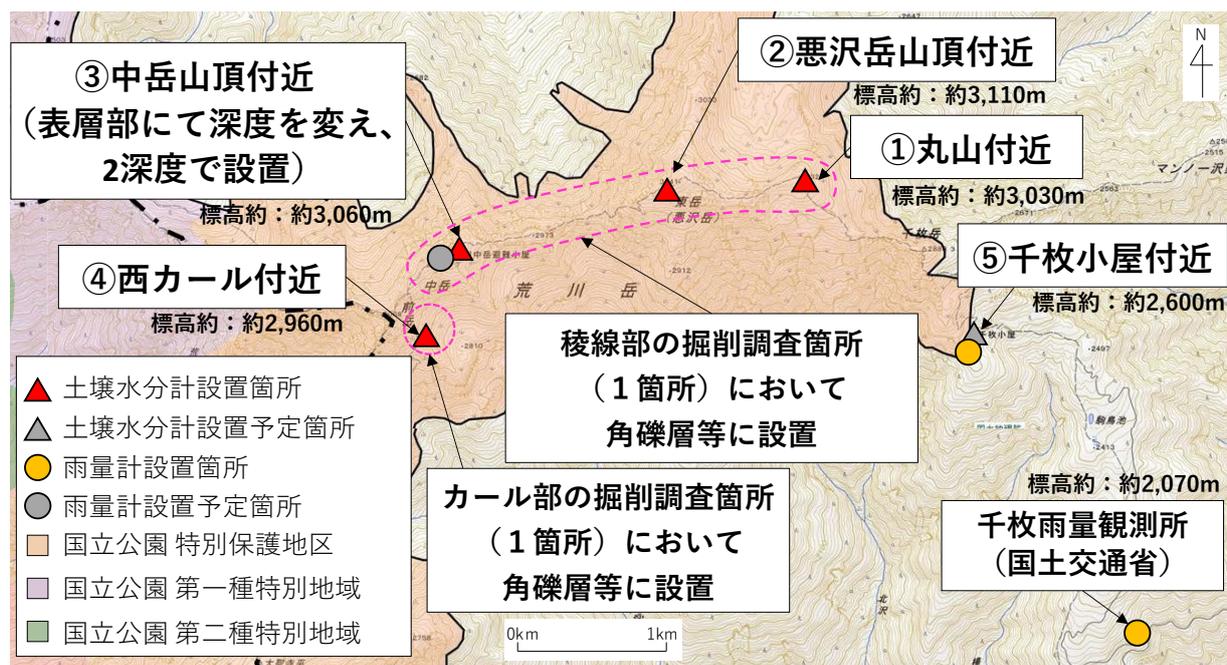
図 19 調査箇所平面図（調査③ 土壤水分計測）

- ・地形の観点から現地の特徴を捉え、稜線部、カール部にて実施することとしました。
- ・なお、雨量計については、土壤水分計を設置した高標高部での増設を進めており、千枚小屋付近では既に雨量計、積雪深計の設置が完了し、中岳避難小屋付近においても増設することを予定しています。電源の確保、データ回収方法、降雪への対応、法令手続き等を検討し、設置箇所等を別途報告します。

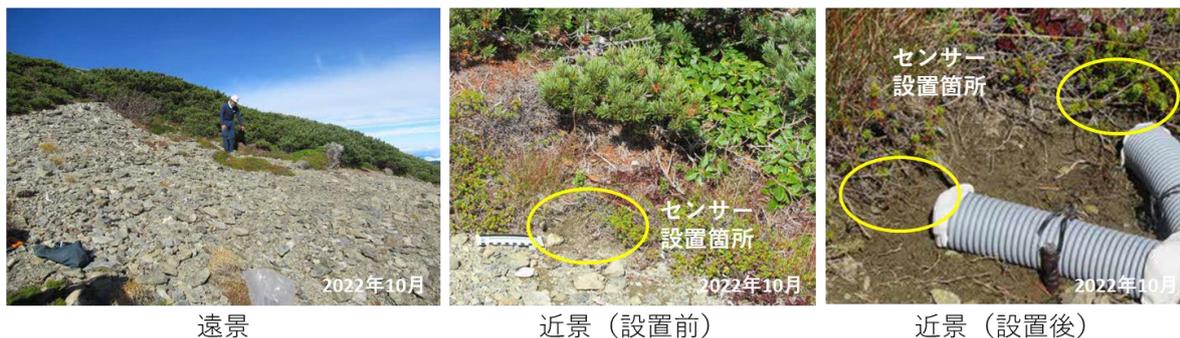
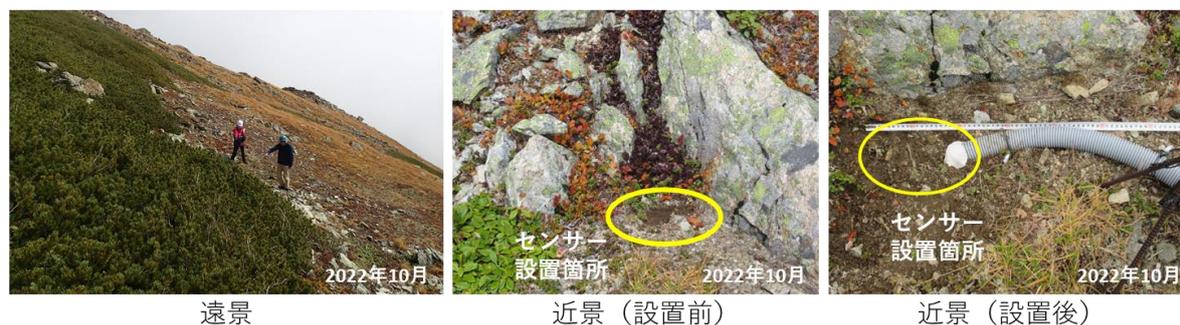
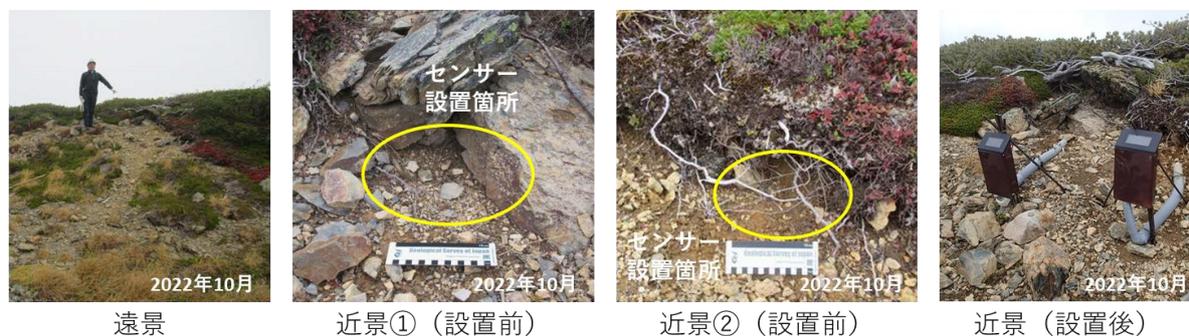
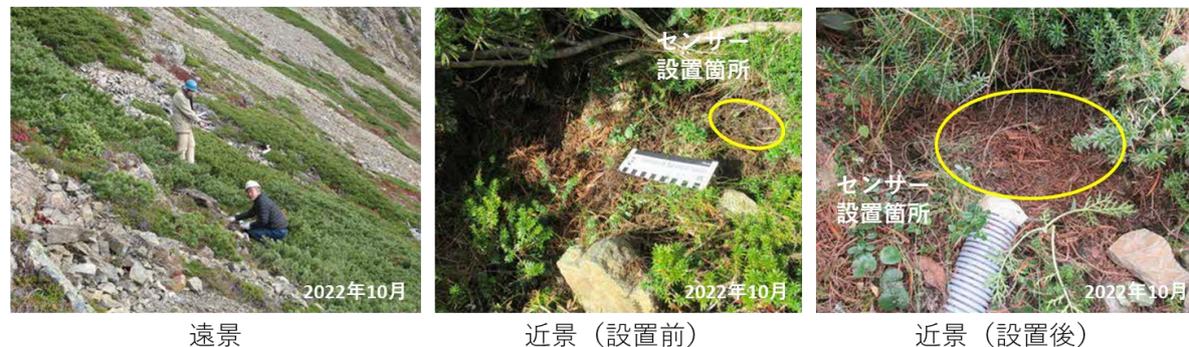
図 21 調査箇所の状況（調査③ 土壤水分計測）

### 【調査地点①：丸山付近】

### 【調査地点②：悪沢岳山頂付近】

### 【調査地点③：中岳山頂付近】

### 【調査地点④：西カール付近】

- ・土壤中にセンサーを設置し、 $pF^5$ と体積含水率と温度を計測します。
- ・計測頻度は常時（1時間に1回計測）を考えています。
- ・データはデータロガーに記録し、データ回収を行います。
- ・なお、土壤水分計の設置にあたっては自然公園法第21条に基づく許可が必要です。調査にあたっては、植物の損傷を最小限にする等、調査に伴う環境への影響について十分留意します。

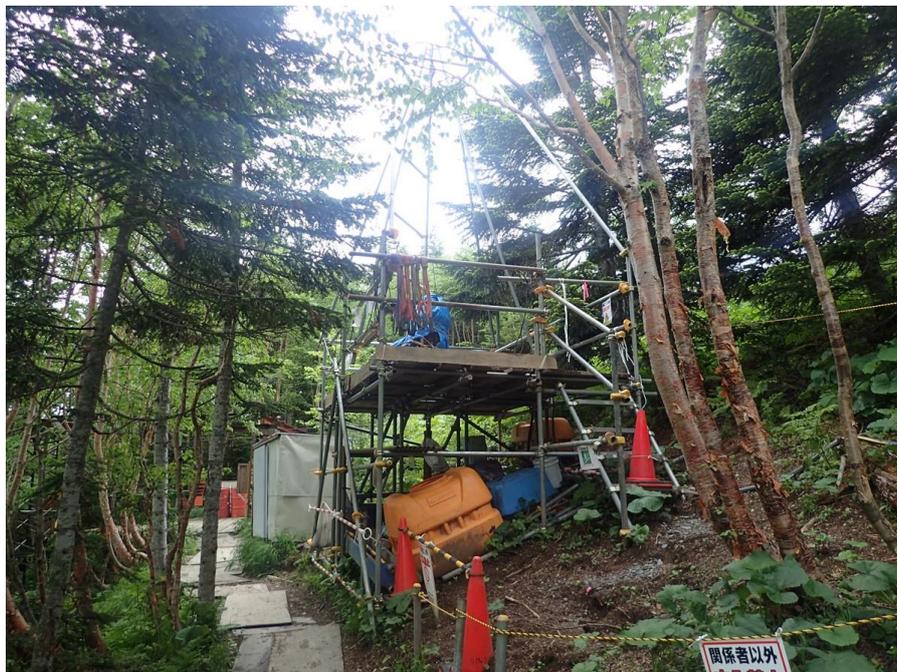
図 24 ボーリング調査実施状況（千枚小屋付近）

- ・千枚小屋付近および駒鳥池付近における地質状況や地下水状況等を確認するため、鉛直下向きのオールコアボーリング（削孔径： $\phi 86.0\text{mm}$ ）を実施しました（図 24～図 25）。

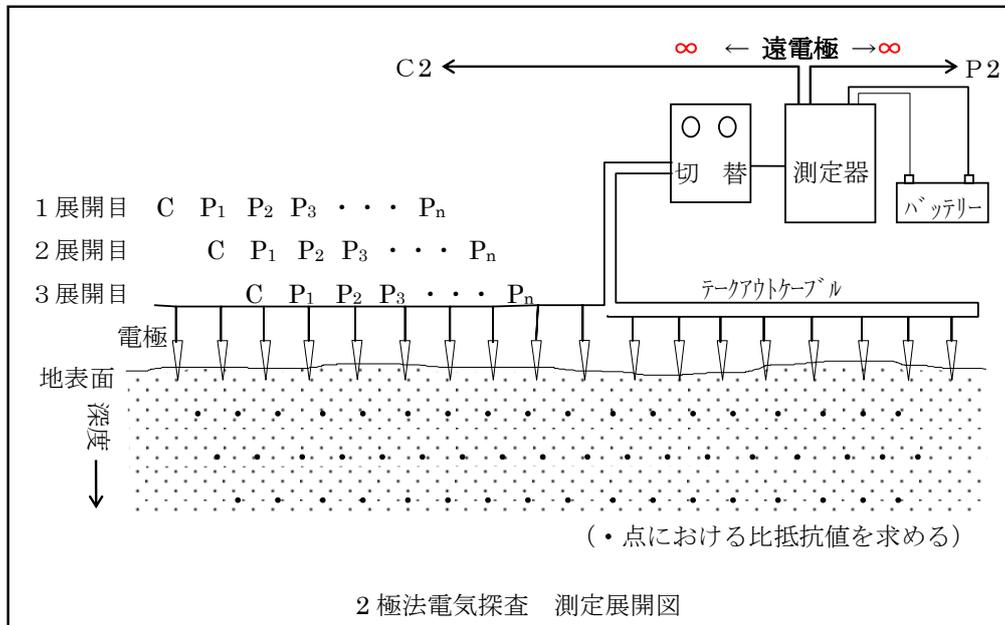
図 26 電気探査測定模式図

- ・駒鳥池付近における地質状況の面的な広がりを地下の比抵抗分布から確認するために、探査対象深度 10.0～15.0m 程度、測線延長 50.0m 程度、電極間隔 1.0m の電気探査を実施しました。

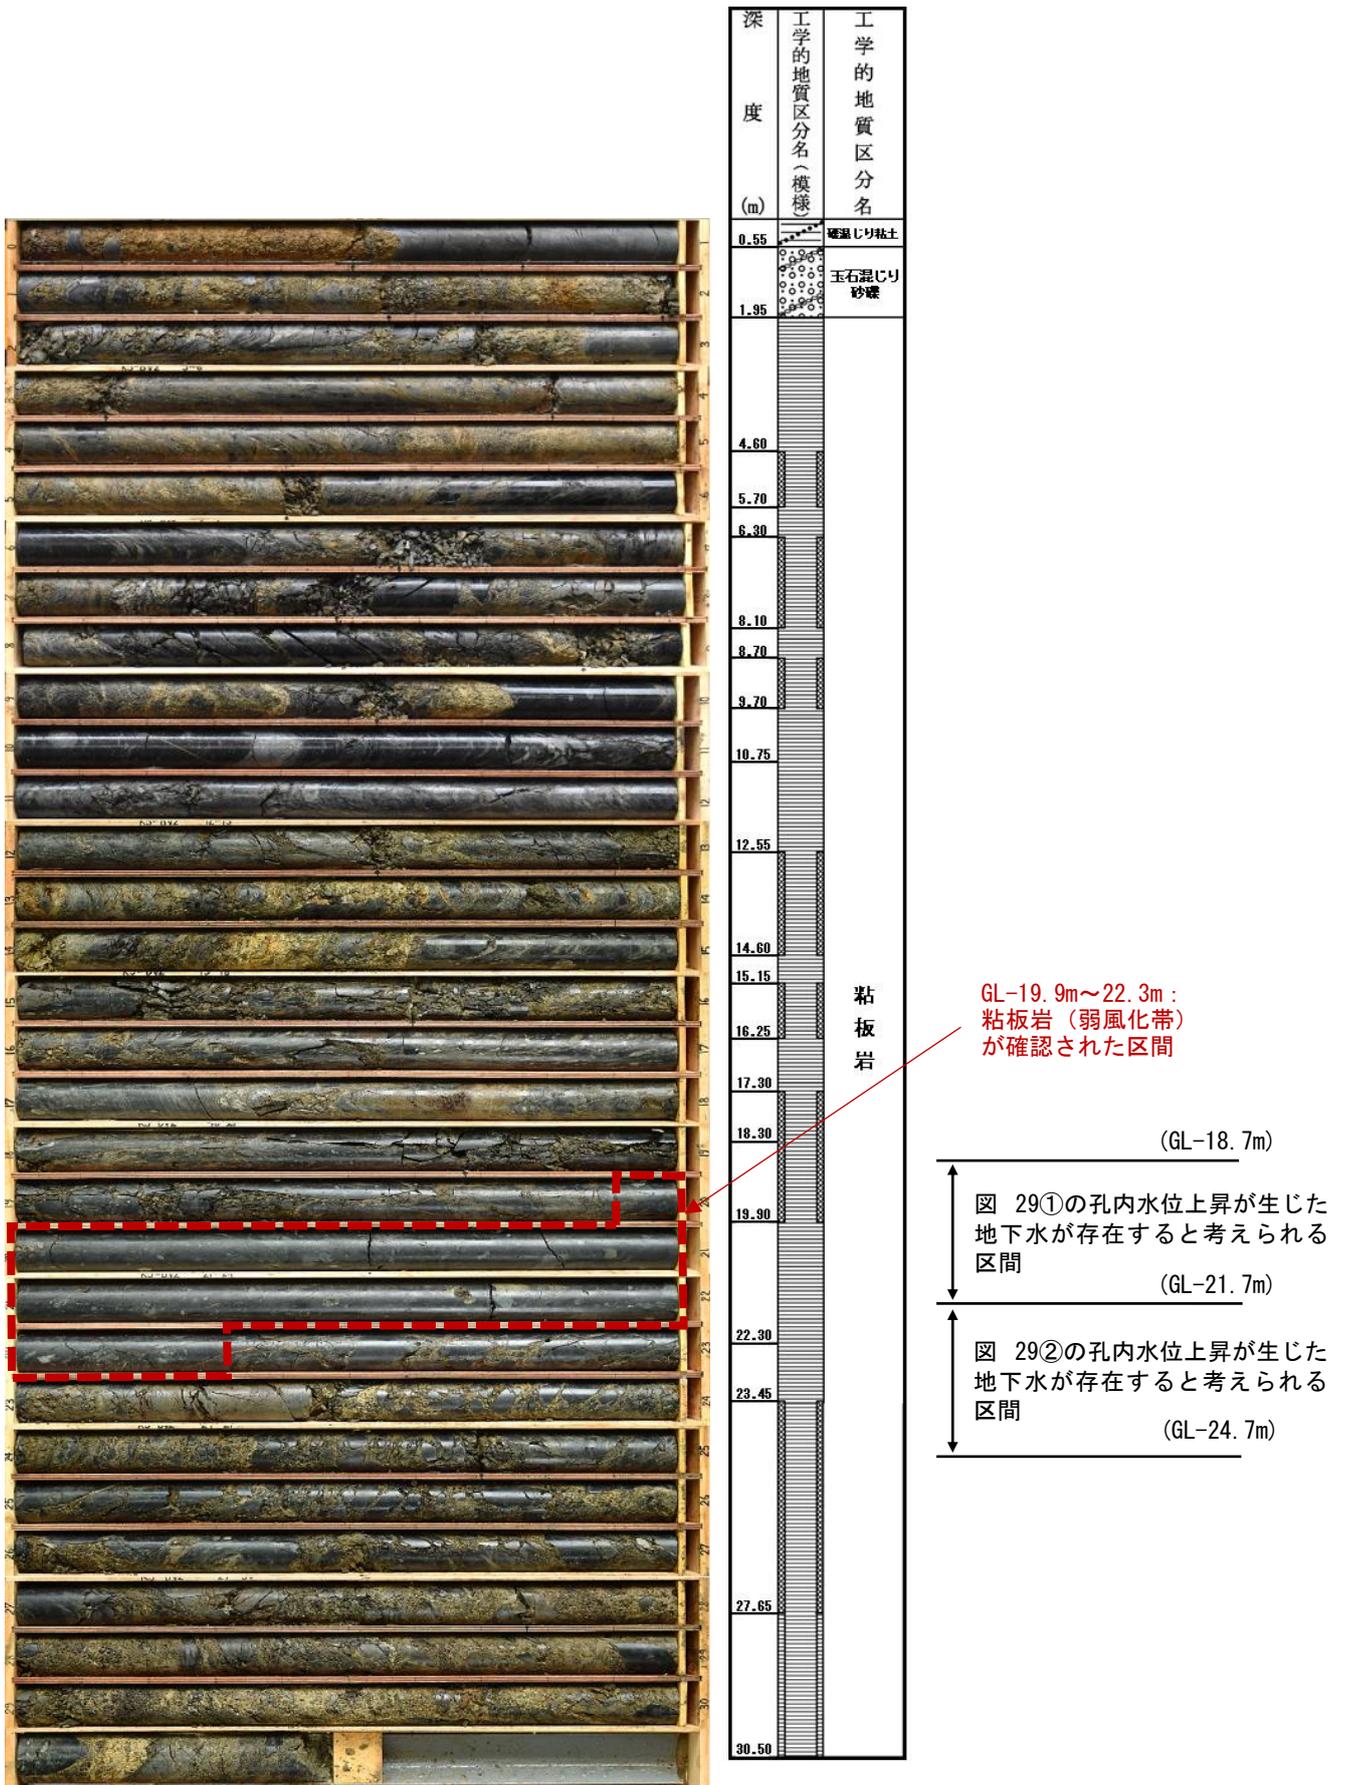
図 28 ポーリングコア写真及び柱状図 (千枚小屋付近)

- ・ボーリング調査によって得られたコア及び柱状図から、GL-0.00m～0.55mで礫混じり粘土が確認されており、その下層にはGL-0.55m～1.95mで玉石混じり砂礫、GL-1.95m～30.50mで粘板岩が確認されました(図 28)。
- ・また、掘削作業中は地下水位を調べるため、作業終了後に孔内に溜まった削孔水を抜き出し、翌日の作業開始時に孔内水位の変化を確認しました(図 29)。
- ・その結果、掘削終了(GL-30.50m)までの間には安定した地下水位はないと考えられます。
- ・なお、図 29 に示す① (GL-18.7m～21.7m 掘削段階)、② (GL-21.7m～24.7m 掘削段階)においては、前日の作業終了時と比較して孔内水位の上昇が確認されましたが、これは粘板岩の中でも透水性が低い考えられる弱風化帯がGL-19.90～22.30m付近で確認されており(図 28)、その上層に局所的に存在する地下水が確認されたものと考えています。
- ・今後、更に標高の高いカール部と稜線部にて掘削調査や電気探査等を実施予定のため、それらの結果も合わせて、今後、トンネル掘削に伴う高標高部の植生への影響について考察していきます。

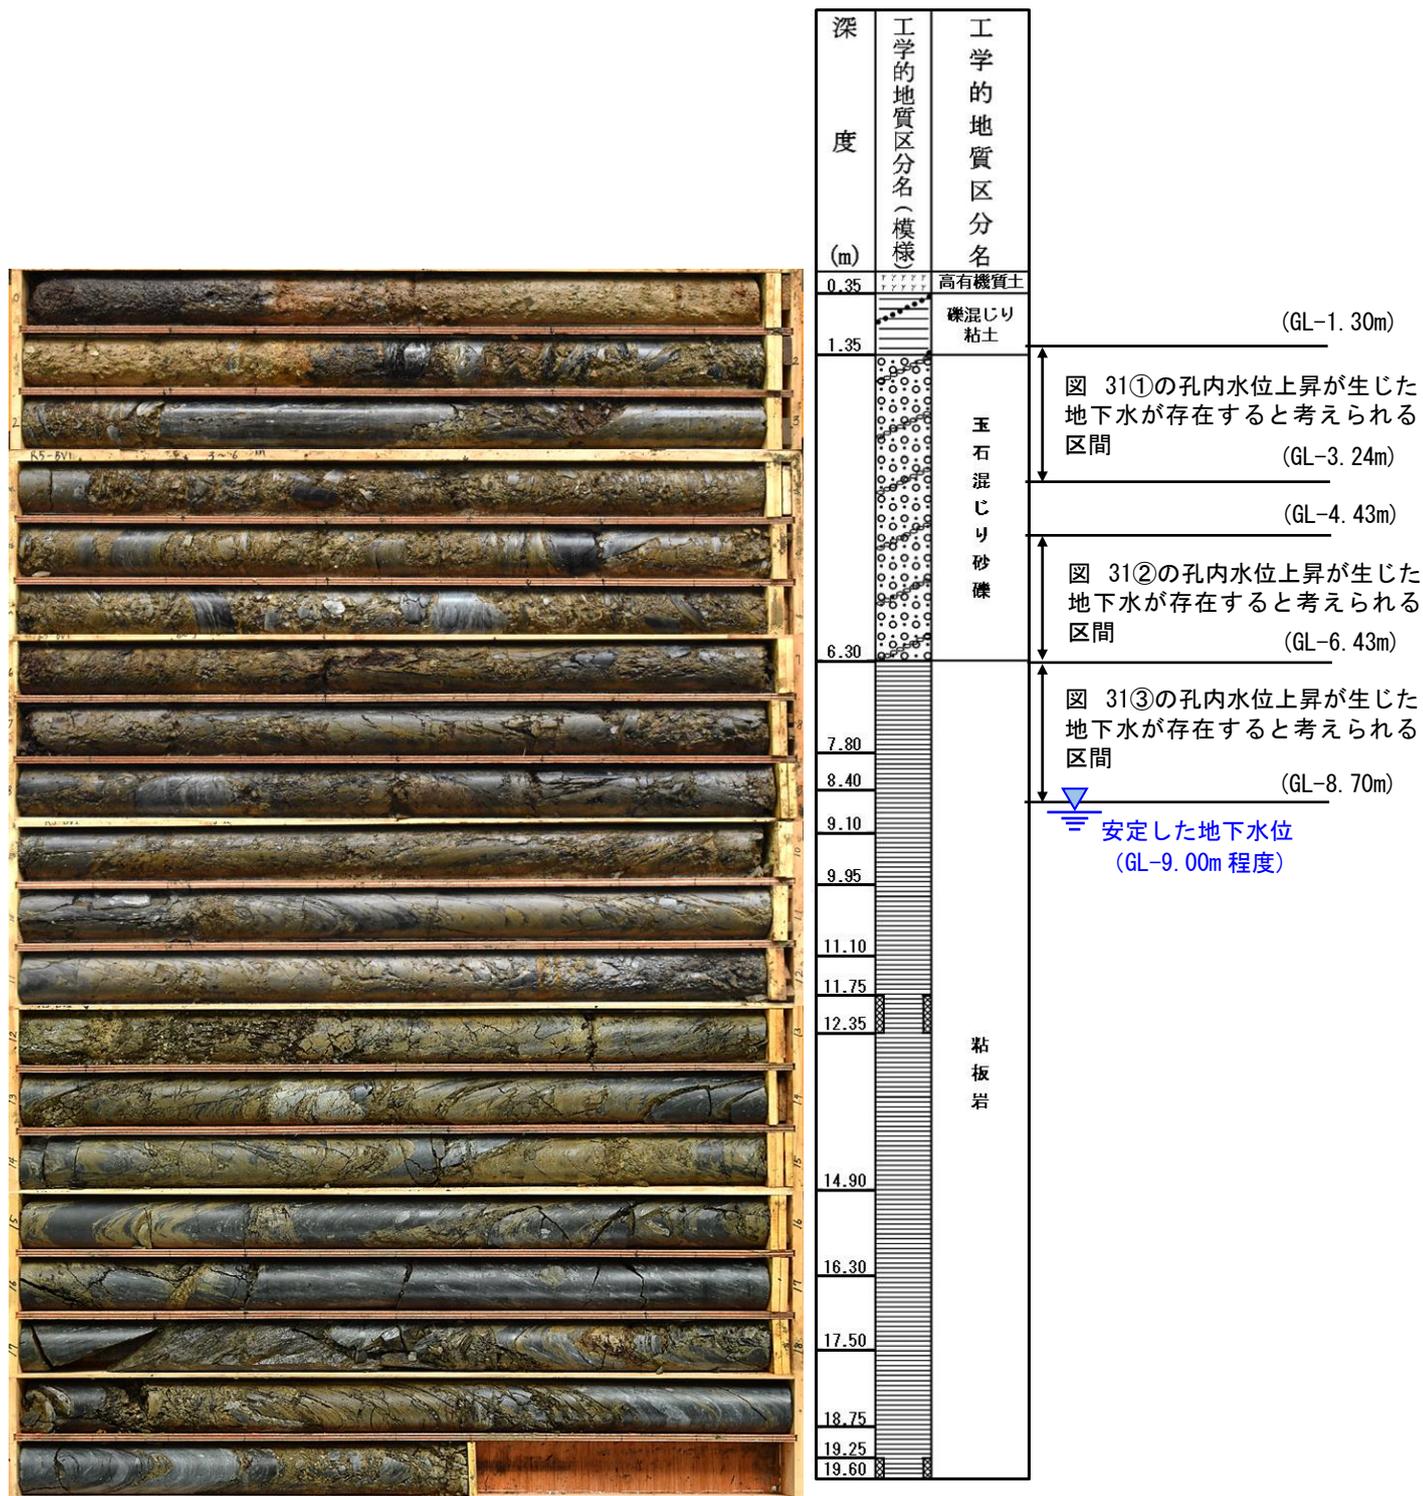
図 30 ボーリングコア写真及び柱状図 (駒鳥池付近)

- ・ボーリング調査によって得られたコアを確認すると、GL-0.00m～0.35m で高有機質土が確認されており、その下層には GL-0.35m～1.35m で礫混じり粘土、その下層には GL-1.35m～6.30m で玉石混じり砂礫、GL-6.30m～19.60m で粘板岩が確認されました (図 30)。
- ・掘削作業中は地下水位を調べるため、作業終了後に孔内に溜まった削孔水を抜き出し、翌日の作業開始時に孔内水位の変化を確認しました (図 31)。
- ・その結果、図 31 に示す① (GL-1.30m～3.24m 掘削段階)、② (GL-4.43m～6.43m 掘削段階)、③ (GL-6.43m～8.70m 掘削段階) においては、前日の作業終了時と比較して孔内水位の上昇が確認されました。
- ・次に、③において孔内水位の上昇を確認して以降 (掘削深度 GL-8.70m 以降) は、安定した地下水位の位置を確認するために作業終了時に孔内に溜まった削孔水を抜き出さずに、作業開始時の孔内水位を確認しました。
- ・掘削中 (GL-8.70m～19.15m) の孔内水位は GL-8.22～9.00m 間を推移し、掘削完了後 4 日間の孔内水位は GL-8.69～9.41m 間を推移したことから、安定した地下水位は GL-9m 程度にあると考えられます。
- ・なお、①、②、③においては、前日の作業終了時と比較して孔内水位の上昇が確認されましたが、これは地層の境界付近で局所的に存在する地下水が確認されたものと考えています。

- ・ボーリング調査の結果、想定していたとおり、地表面付近の GL-0.35m～1.35m で水はけの悪い層（礫混じり粘土）が確認され、その下層には GL-1.35m～6.30m で玉石混じり砂礫、GL-6.30m～19.60m で粘板岩が確認されました。また、電気探査の結果から、ボーリング調査で確認した地質状況の面的な広がりを確認しました。
- ・地下水位については、安定した地下水位は地表面から GL-9.00m 程度にあると考えられます。
- ・また、化学的な成分分析の結果、駒鳥池の水はトンネル掘削箇所付近の地下深部に起因するものではなく、比較的短い滞留時間で地表付近を動いている水であると考えられます。
- ・以上のことから、駒鳥池の水は比較的短い滞留時間で地表付近を動いている水が水はけの悪い層の上部に溜まったものと考えられるため、駒鳥池の水とトンネル掘削箇所付近の深部の地下水は直接的にはつながっていないと考えられます。

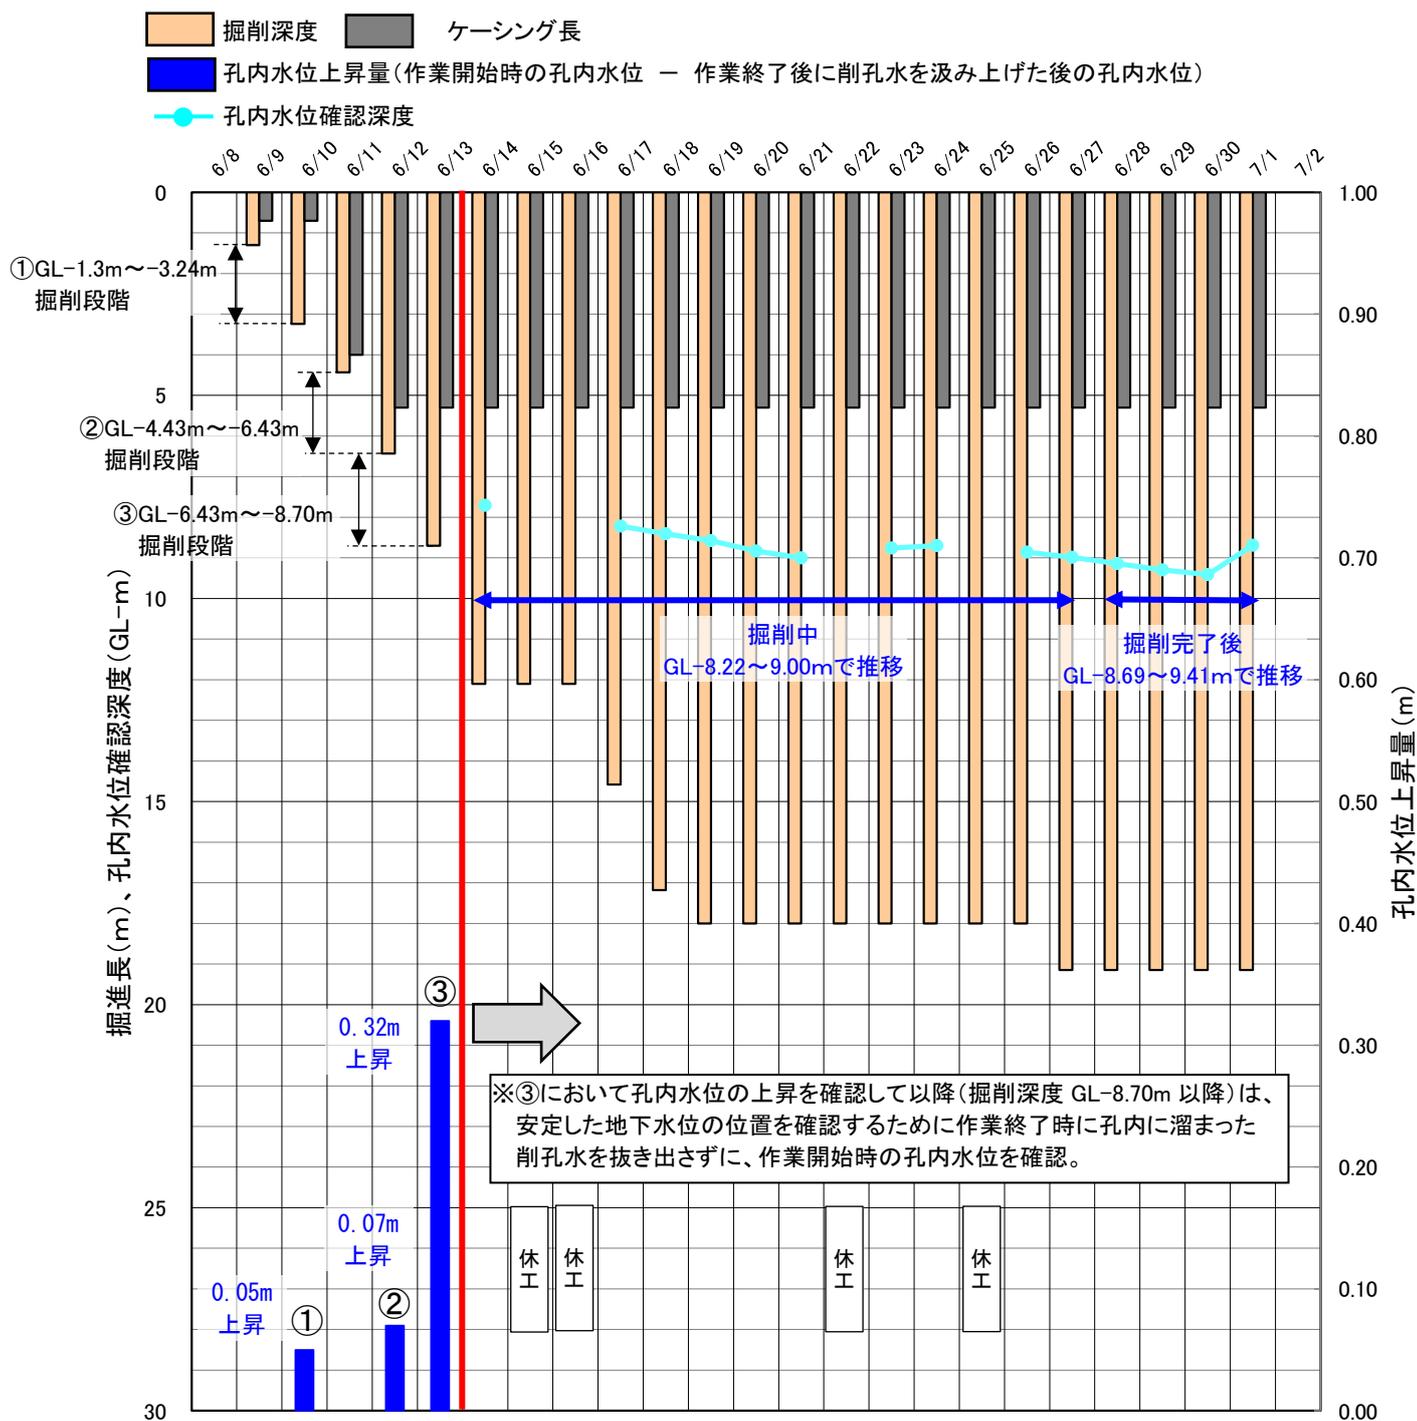
図 31 ポーリング掘削状況、孔内水位状況 (駒鳥池付近)

・下記の区間の掘削段階では、局所的に存在する地下水によるものと考えられる孔内水位上昇が確認された。

①GL-1.30m~3.24m: 孔内水位が 0.05m 上昇

②GL-4.43m~6.43m: 孔内水位が 0.07m 上昇

③GL-6.43m~8.70m: 孔内水位が 0.32m 上昇

・③において孔内水位の上昇を確認して以降は、掘削中 (GL-8.70m~19.15m) の孔内水位は GL-8.22~9.00m 間を推移し、掘削完了後4日間の孔内水位は GL-8.69~9.41m 間を推移したことから、安定した地下水位は GL-9m 程度にあると考えられる。
