トンネル掘削に伴う地下水位  
変化による植生への影響について  
(案)

令和5年7月

東海旅客鉄道株式会社

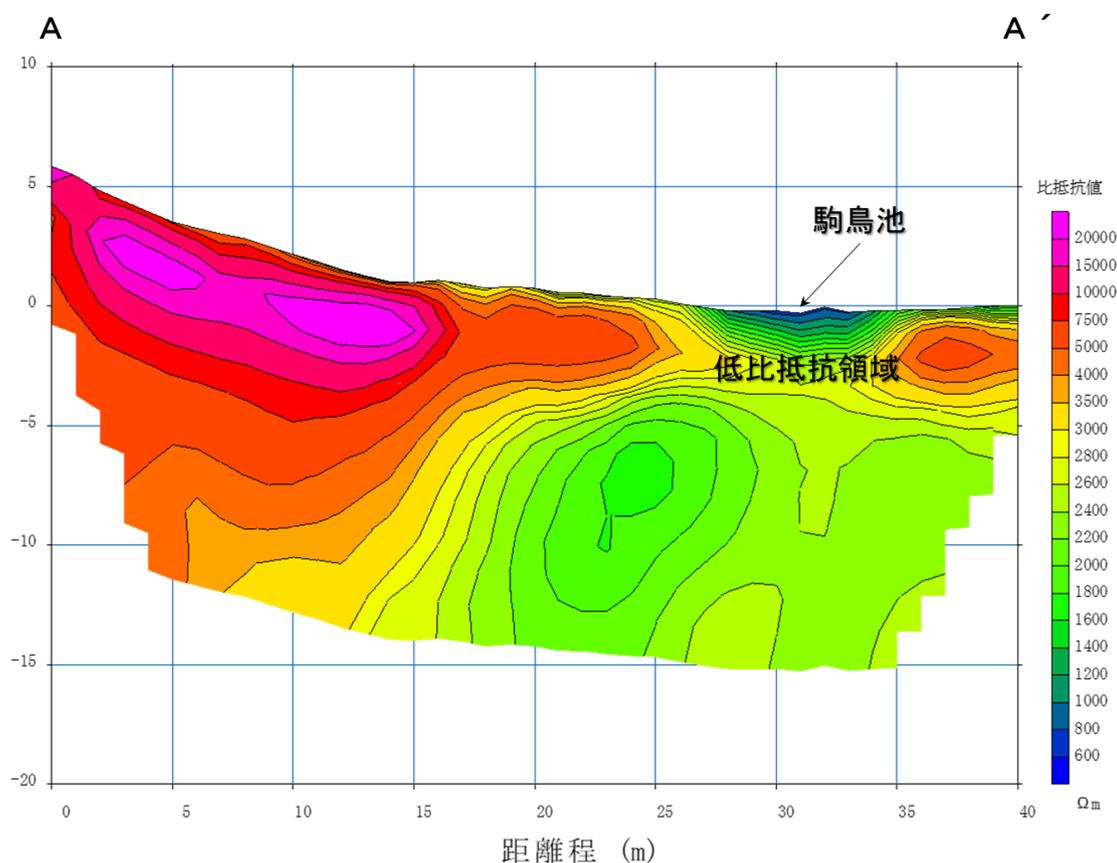
図 32 電気探査結果（駒鳥池付近）

- 電気探査の結果は、600～20000  $\Omega\text{m}$  の 21 色で色区分表示し、電気の流れやすい低比抵抗領域を寒色系（青色系）、電気の流れにくい高比抵抗領域を暖色系（赤色系）で表示しています。
- 電気探査の結果、距離程 27.0～34.0m 付近に低比抵抗部が確認されており、ボーリング調査の結果と照らし合わせると、これは厚さ 1.0～2.0m 程度の粘土層であると考えられます。
- また、粘土層の下層に高比抵抗部が確認されており、ボーリング調査の結果と照らし合わせると、これは玉石混じり砂礫および粘板岩であると考えられます。

- ・ボーリング調査の結果、想定していたとおり、地表面付近の GL-0.35m～1.35m で水はけの悪い層（礫混じり粘土）が確認され、その下層には GL-1.35m～6.30m で玉石混じり砂礫、GL-6.30m～19.60m で粘板岩が確認されました。また、電気探査の結果から、ボーリング調査で確認した地質状況の面的な広がりを確認しました。
- ・地下水位については、安定した地下水位は地表面から GL-9.00m 程度にあると考えられます。
- ・また、化学的な成分分析の結果、駒鳥池の水はトンネル掘削箇所付近の地下深部に起因するものではなく、比較的短い滞留時間で地表付近を動いている水であると考えられます。
- ・以上のことから、駒鳥池の水は比較的短い滞留時間で地表付近を動いている水が水はけの悪い層の上部に溜まったものと考えられるため、駒鳥池の水とトンネル掘削箇所付近の深部の地下水は直接的にはつながっていないと考えられます。

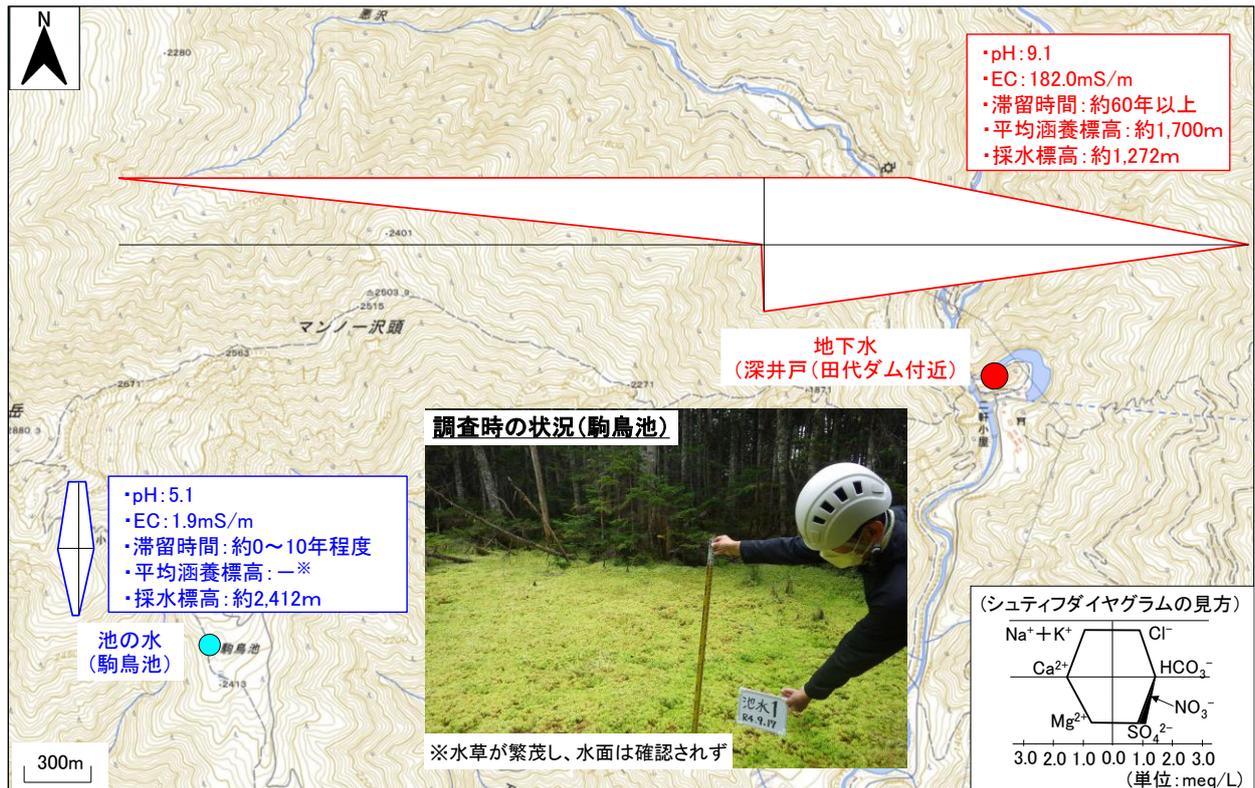
図 33 成分分析の計測結果まとめ (駒鳥池)

- ・溶存イオン分析の結果、駒鳥池の水の各イオン濃度は非常に少なく、一般的に地表水や浅層地下水に見られるようなカルシウムイオン ( $\text{Ca}^{2+}$ ) と重炭酸イオン ( $\text{HCO}_3^-$ ) の濃度が卓越した水質特性を示しました。また、pHは5.1で弱酸性を示し、電気伝導度ECは1.9mS/mとなりました。
- ・一方、計画路線近傍の深井戸（田代ダム付近）では、一般的に滞留時間の長い地下水に見られるようなカルシウムイオン ( $\text{Ca}^{2+}$ ) とマグネシウムイオン ( $\text{Mg}^{2+}$ ) の濃度が極端に少なく、ナトリウムイオン ( $\text{Na}^+$ ) と重炭酸イオン ( $\text{HCO}_3^-$ ) の濃度が卓越した水質特性を示しました。また、pHは9.1で弱アルカリ性を示し、電気伝導度ECは182.0mS/mとなり、駒鳥池の値と比較して非常に高い値となりました。

- ・六フッ化硫黄 ( $\text{SF}_6$ ) 及びトリチウム分析の結果、駒鳥池の水の滞留時間は約0~10年程度と推定されました。
- ・一方、深井戸（田代ダム付近）の平均涵養標高留時間は約60年以上と推定され、駒鳥池の水と比較して滞留時間は長い結果となりました。

- ・酸素・水素安定同位体比分析の結果、 $\delta^{18}\text{O}$  と  $\delta\text{D}$  との関係を整理すると、大井川流域の一定の標高ごとの湧水で実施した結果とは異なる状況を示し、池の水の蒸発等による影響が考えられたことから、地下水涵養線<sup>7</sup>を用いた平均涵養標高は算出していません（詳細は、P. 45以降の「(巻末) 大井川流域の湧水の酸素・水素同位体比の分析結果について」ご参照)。

※酸素・水素安定同位体比の計測の結果、池の水の蒸発等による影響を受けている可能性が考えられたことから、地下水涵養線を用いた平均涵養標高は算出していません。

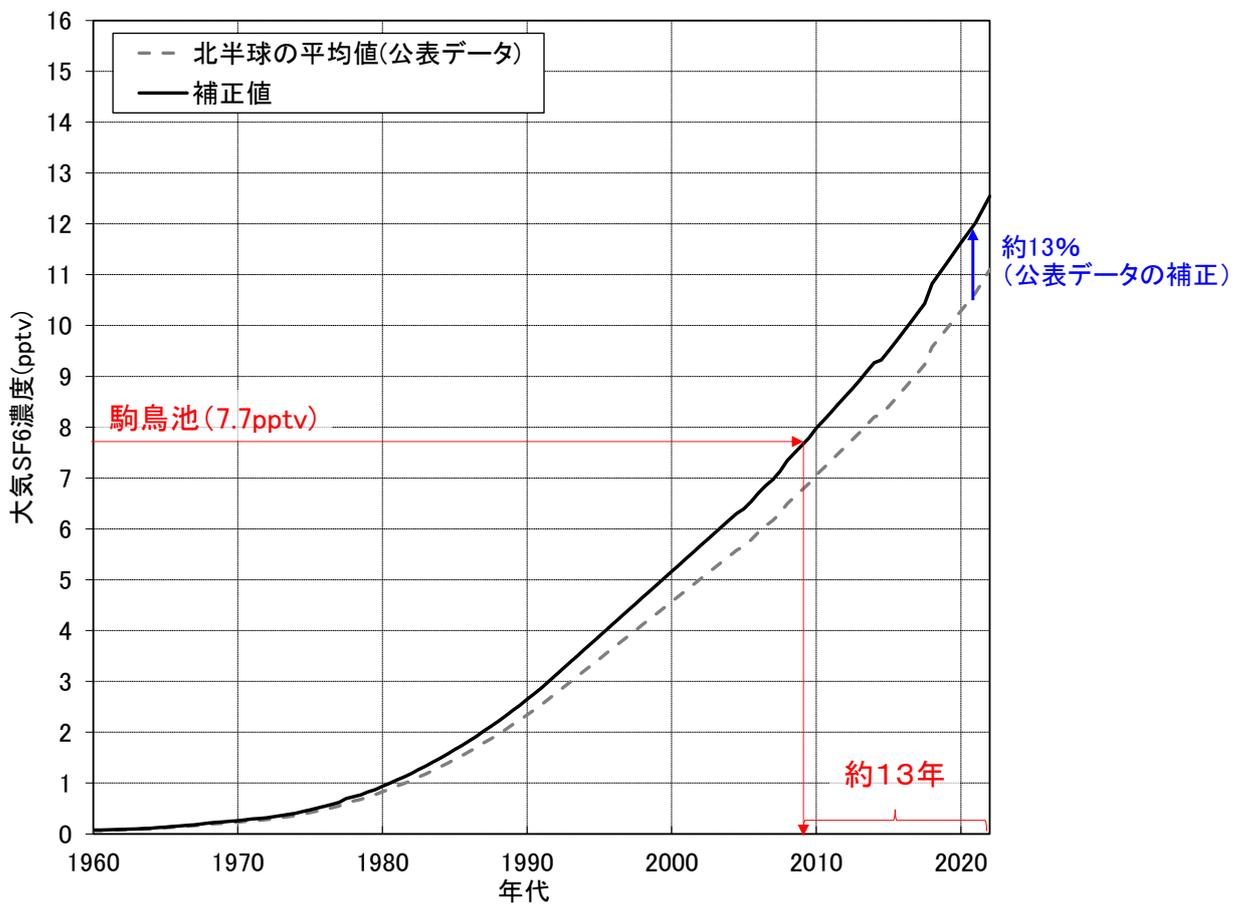
図 34 SF<sub>6</sub>による滞留時間の分析 (駒鳥池)

※大気中のSF<sub>6</sub>濃度は地域によってばらつきがあるとされていることから、大井川流域の大気中のSF<sub>6</sub>濃度を計測し、公表されている濃度一年代の関係曲線を補正したうえで滞留時間を推定した。

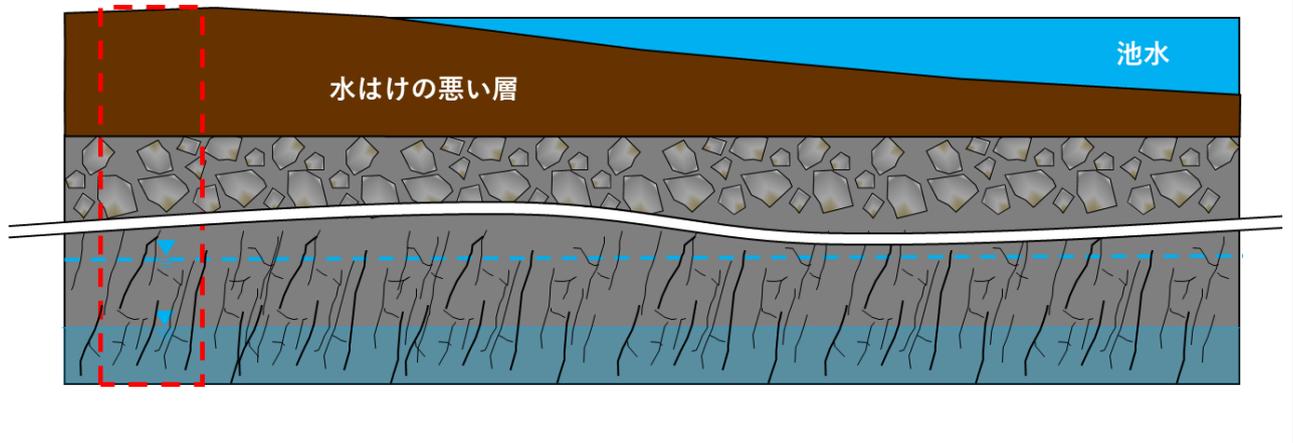
**図 36 駒鳥池付近で想定される地質や地下水の帯水状況**

- ・駒鳥池においては、地表面付近に水はけの悪い層（粘土層等）が存在し、その上部に水が溜まっていると想定しています。また、水はけの悪い層（粘土層等）の下層には、風化帯等が存在することを想定しています。（下図）
- ・ボーリング調査の結果、水はけの悪い層の下層の風化帯等において不飽和帯が確認できれば、池の水と深部の地下水は直接的にはつながっていないと考えられます。

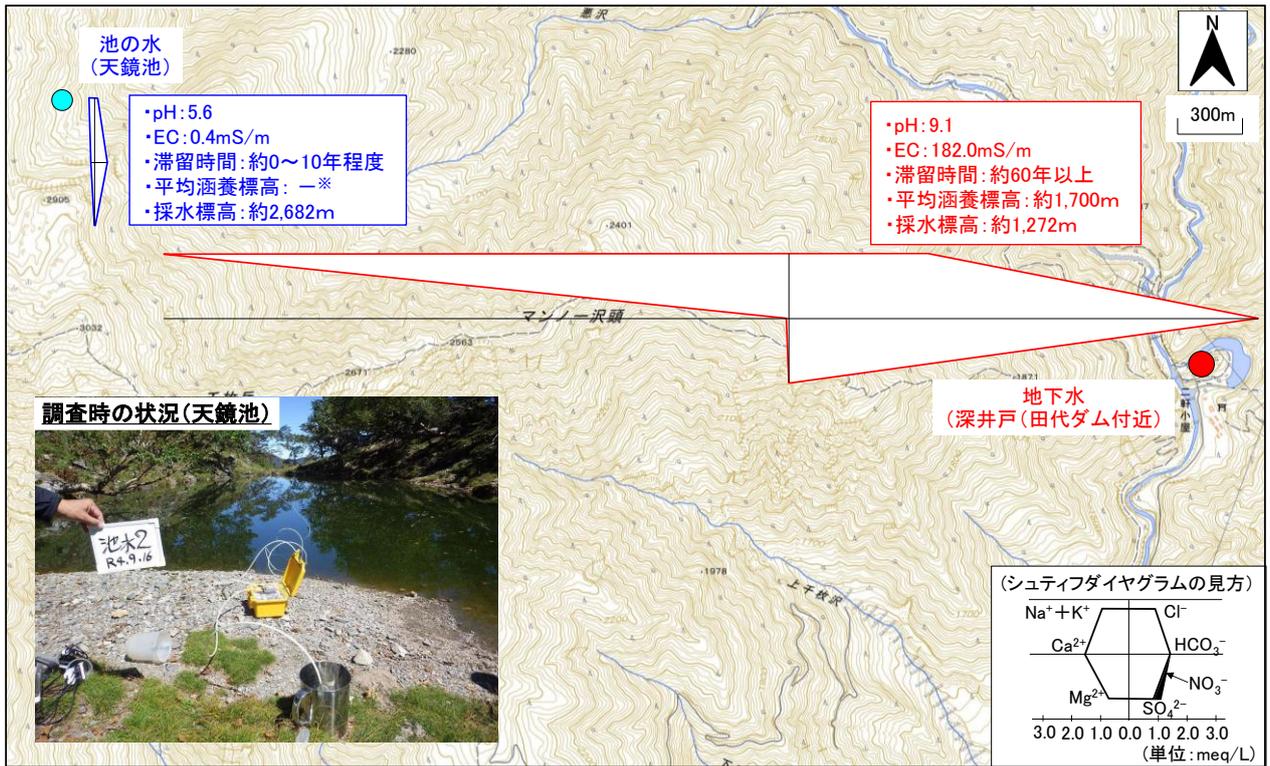
図 38 成分分析の計測結果まとめ：天鏡池

- ・溶存イオン分析の結果、天鏡池の水の各イオンの濃度は非常に少なく、そのなかでも重炭酸イオン ( $\text{HCO}_3^-$ ) の濃度が比較的多い結果となりました。また、pHは5.6で弱酸性を示し、電気伝導度ECは0.4mS/mとなりました。
- ・一方、計画路線近傍の深井戸（田代ダム付近）では、一般的に滞留時間の長い地下水に見られるようなカルシウムイオン ( $\text{Ca}^{2+}$ ) とマグネシウムイオン ( $\text{Mg}^{2+}$ ) の濃度が極端に少なく、ナトリウムイオン ( $\text{Na}^+$ ) と重炭酸イオン ( $\text{HCO}_3^-$ ) の濃度が卓越した水質特性を示しました。また、pHは9.1で弱アルカリ性を示し、電気伝導度ECは182.0mS/mとなり、天鏡池の値と比較して非常に高い値となりました。

- ・六フッ化硫黄 ( $\text{SF}_6$ ) 及びトリチウム分析の結果、天鏡池の水の滞留時間は約0～10年程度と推定されました。
- ・一方、深井戸（田代ダム付近）の平均涵養標高留時間は約60年以上と推定され、天鏡池の水と比較して滞留時間は長い結果となりました。

- ・酸素・水素安定同位体比分析の結果、 $\delta^{18}\text{O}$  と  $\delta\text{D}$  との関係を整理すると、大井川流域の一定の標高ごとの湧水で実施した結果とは異なる状況を示し、池の水の蒸発等による影響が考えられたことから、地下水涵養線を用いた平均涵養標高は算出していません（詳細は、P. 45以降の「(巻末) 大井川流域における湧水の酸素・水素同位体比の分析結果について」ご参照）。

※酸素・水素安定同位体比の計測の結果、池の水の蒸発等による影響を受けている可能性が考えられたことから、地下水涵養線を用いた平均涵養標高は算出していない。

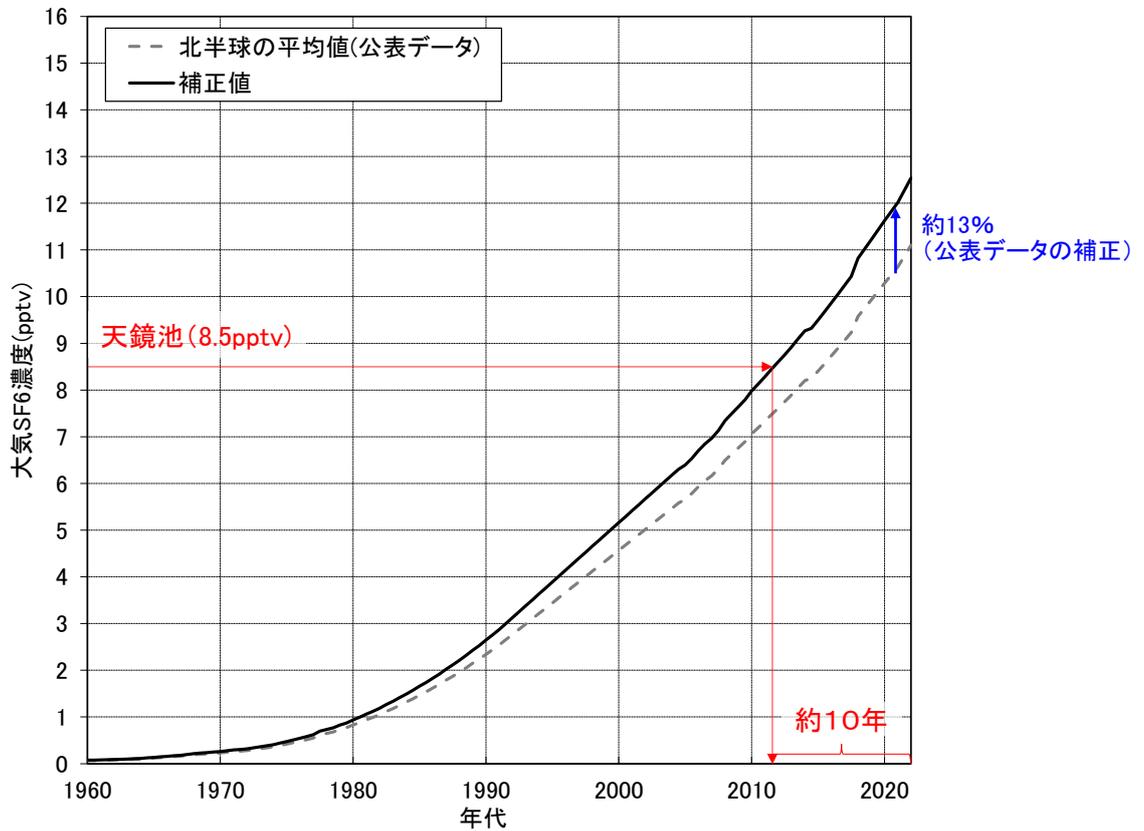
図 39 SF<sub>6</sub>による滞留時間の分析 (天鏡池)

※大気中のSF<sub>6</sub>濃度は地域によってばらつきがあるとされていることから、大井川流域の大気中のSF<sub>6</sub>濃度を計測し、公表されている濃度-年代の関係曲線を補正したうえで滞留時間を推定した。

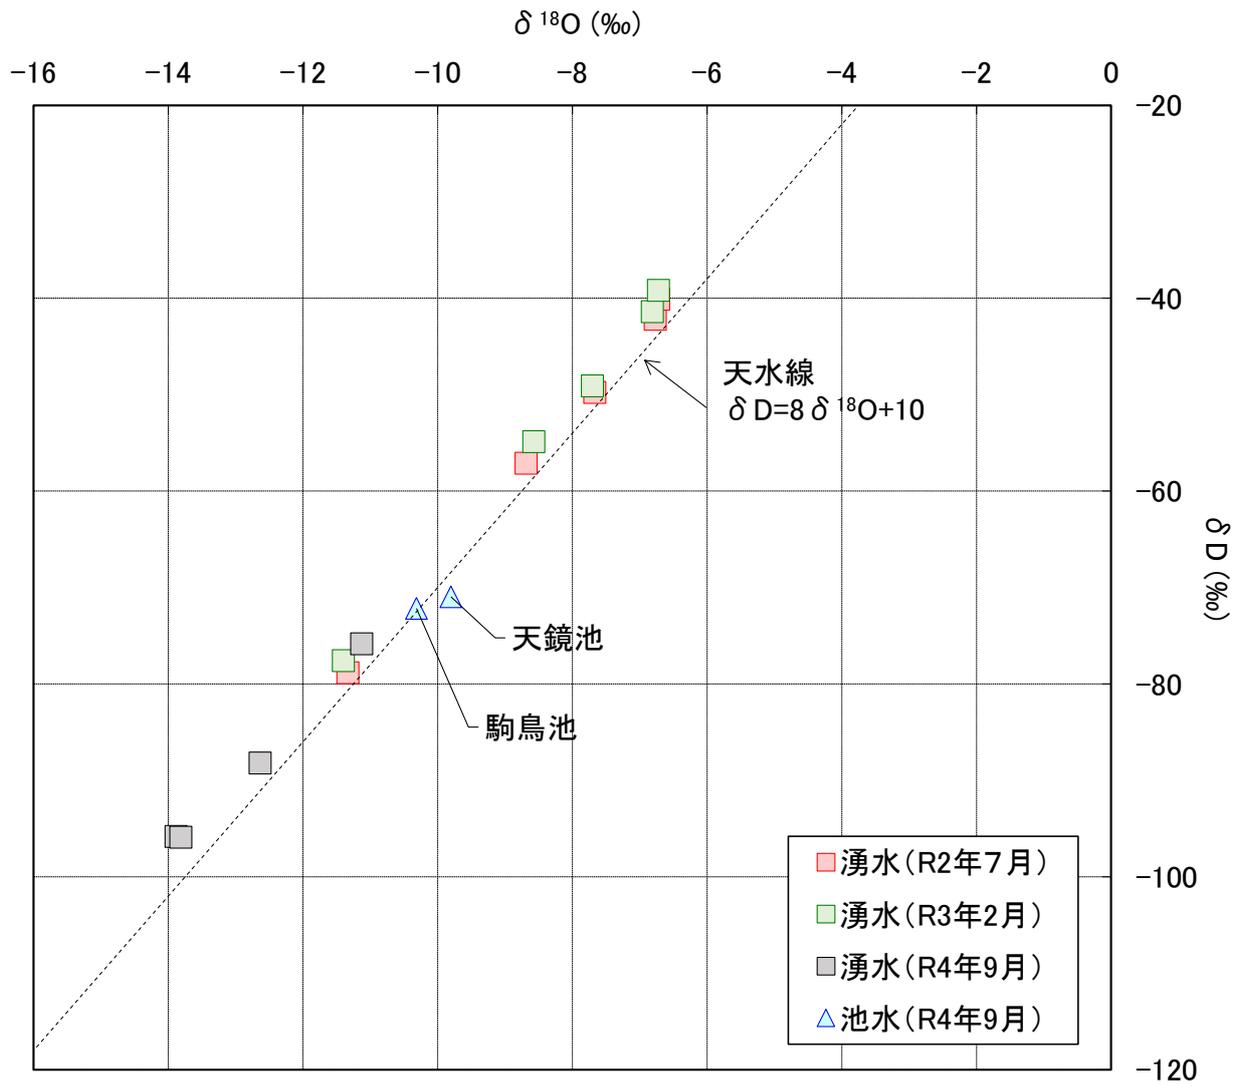
図 41  $\delta$  ダイアグラム

- ・今回実施した駒鳥池、天鏡池の計測結果のほか、同時期に実施した高標高部の湧水及び過年度に実施した大井川流域の湧水における酸素・水素同位体比の計測結果を表 8 にお示しします。
- ・また、 $\delta^{18}\text{O}$  を横軸、 $\delta\text{D}$  を縦軸にとったグラフ ( $\delta$  ダイアグラム) を図 41 にお示しします。一般的に、 $\delta^{18}\text{O}$  と  $\delta\text{D}$  の関係は傾きを 8 とする直線で近似されることが知られており、この  $\delta$  ダイアグラムにおける y 切片の値 (d 値) は主に蒸発時に変化するとされています。d 値は世界規模でみると 10 の値をとるとされていますが、地域や季節等によって変化するとされています。
- ・駒鳥池、天鏡池の d 値は、大井川流域の各湧水と比べると小さい値となっていることなどから、池に溜まっていた水が蒸発していた可能性などが考えられます。
