# トンネル掘削に伴う地下水位変化による 高標高部の植生への影響について (案)

令和5年8月

東海旅客鉄道株式会社

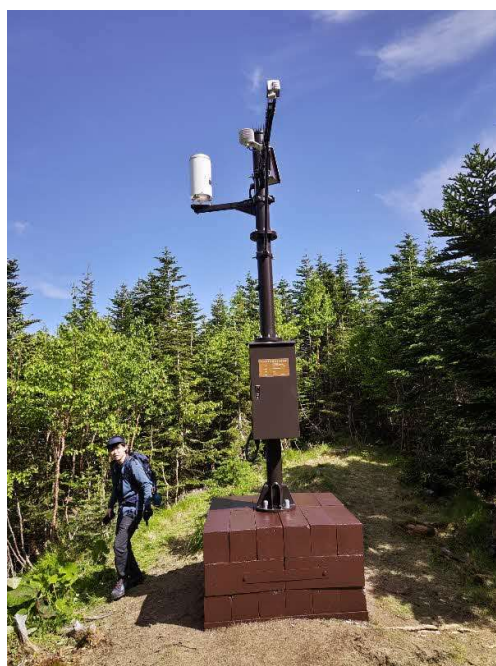
図 21 雨量計・積雪深計等の設置状況（千枚小屋付近）

- ・地形の観点から現地の特徴を捉え、稜線部、カール部にて実施することとしました。
- ・なお、雨量計については、土壌水分計を設置した高標高部での増設を進めており、千枚小屋付近では既に雨量計、積雪深計の設置が完了し、中岳避難小屋付近においても増設することを予定しています。電源の確保、データ回収方法、降雪への対応、法令手続き等を検討し、設置箇所等を別途報告します。

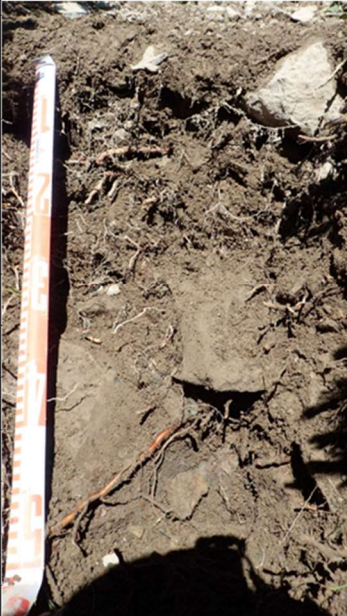
図 32 土壌断面調査結果（カール部）

- ・土壌断面の調査結果を図 32 に示します。腐植を含む A 層は 15 cm 程度でした。また土色から判断すると、全体に腐植に乏しく、未熟な土壌であると考えられます。植物の細根（養分や水分を吸収するための根）は A 層に集中しており、調査箇所周辺の植生は A 層に含まれる土壌水を吸い上げていると考えられます。
- ・A～C 層ともに、粒径 2mm 未満の細土については、主に泥岩、砂岩の風化によって生成された砂とシルト、粘土からなり、砂分が多い砂壤土でした。また、最下層の C 層は径 10 cm 以上の大礫が過半を占め、石礫率も 90% 以上でした。

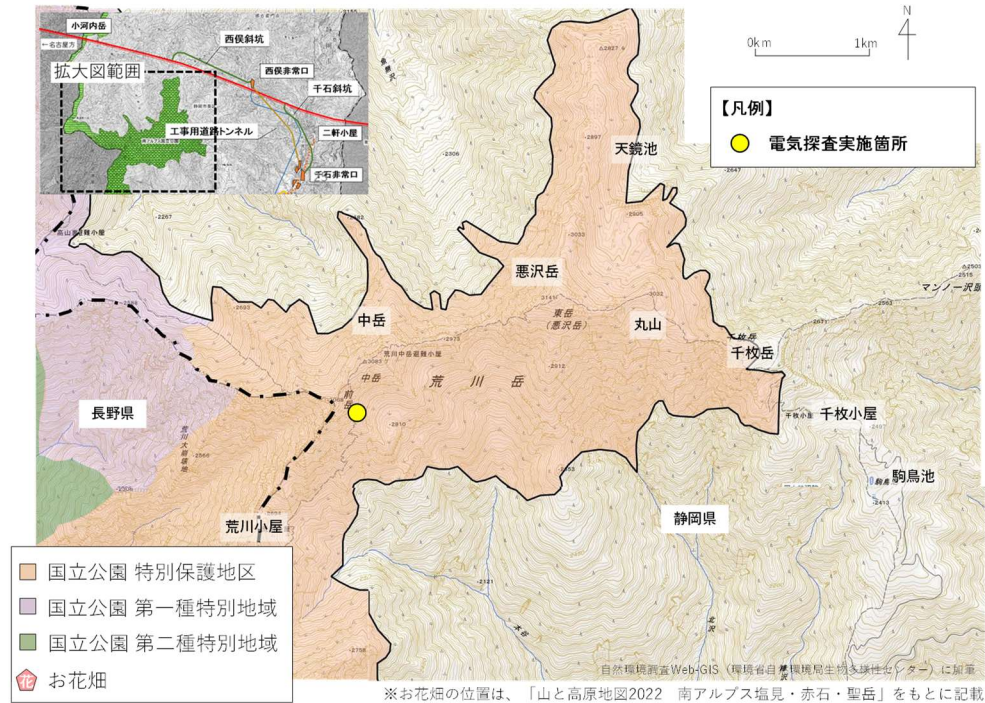
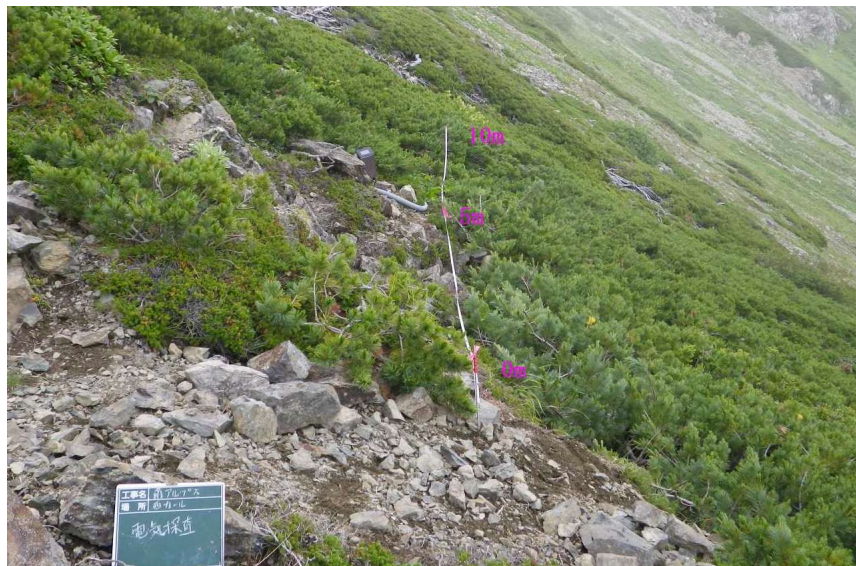
- 調査箇所の詳細図や状況を図 33、図 34 に示します。電気探査は、2 極法電極配置にて、測線長さ 10m、電極間隔 0.2m、測定深度 3m で実施しました。

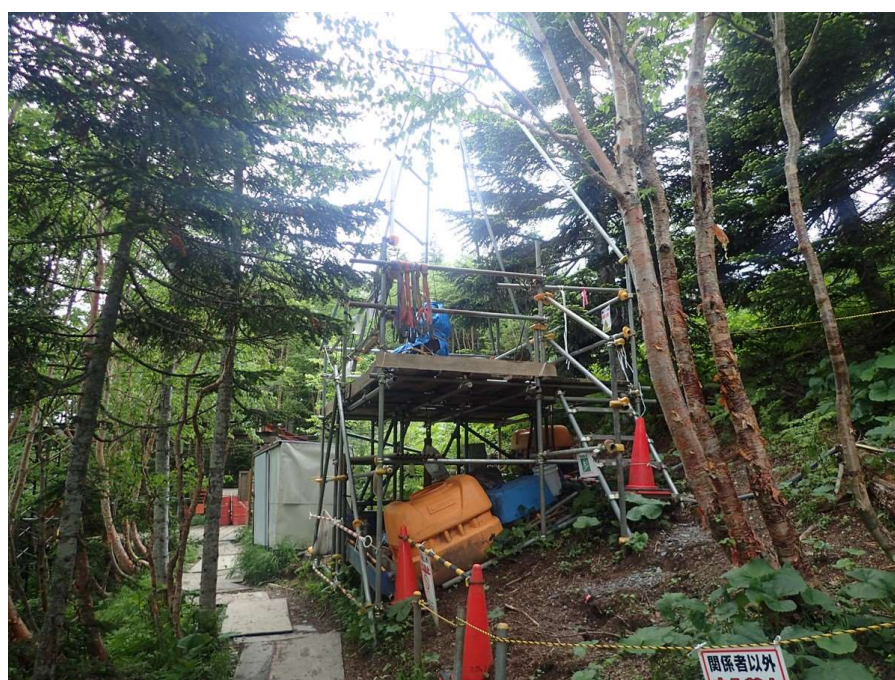
図 36 ボーリング調査実施状況（千枚小屋付近）

- ・カール部、稜線部での掘削調査より深い部分の地質や地下水の状況を確認するため、資機材の運搬が可能である千枚小屋付近において、鉛直下向きのオールコアボーリング（削孔径： $\phi 86.0\text{mm}$ ）を実施しました。

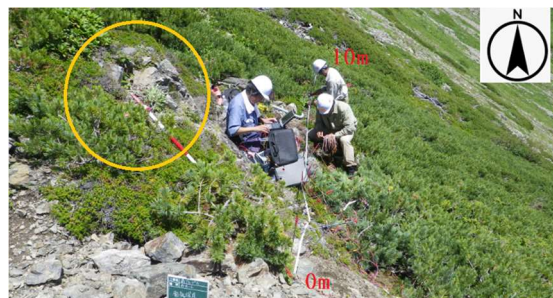
図 41 露頭箇所

- 掘削調査箇所で確認された比抵抗値が高い領域（概ねオレンジ色や赤色の領域）については、掘削調査の結果と照らし合わせると、10cm 以上の大礫を含む層（以降、角礫層という）と解釈することができ、掘削調査箇所と同様の深さで電気探査の測線全体にわたり地表面から概ね 1m の深さの範囲に比抵抗値の高い領域（概ねオレンジ色や赤色の領域）が確認されることから、調査実施箇所全体にわたり、角礫層が分布していると考えられます。
- 電気探査から得られる比抵抗値は、一般的に飽和度（土の間隙の体積の中で水の体積の占める割合）が高ければ、低い傾向を示します。この角礫層は、高い比抵抗値を示していることから、角礫層の間隙には、水分が多く含まれているというよりは、空気が多く含まれていると考えられます。
- よって、現状、この角礫層が毛管現象により地下深部の地下水を吸い上げているとは考えづらく、角礫層の更に上部にある A 層、B 層への水分の供給経路は、地下深部の地下水ではないと考えられます。なお、千枚小屋付近でのボーリング調査の結果からは、地表面から-30.50m までの間に安定した地下水位はないと考えられます。
- また、掘削調査で確認された植物の細根が、地表面から 15cm 程度分布している A 層に集中していたことを踏まえると、この地域の高山植物は主に地表面付近の A 層に含まれる土壤水を利用して生育しているものと考えられます。
- 現状、A 層への水分の供給経路は、地下深部の地下水ではないと考えられることから、トンネル掘削により深部の地下水が低下したとしても、植生が土壤水を吸い上げている A 層の土壤水分量に影響は及ばないと考えられます。
- なお、測線の距離程 2m~3m 付近に比較的比抵抗値が低い領域が確認されました。これは、現地で頁岩が露頭している箇所（図 41）がみられたことから地表面から浅い箇所での岩が相対的に低い比抵抗値を示したのではないかと考えられますが、今回の調査結果から、要因を特定することはできませんでした。

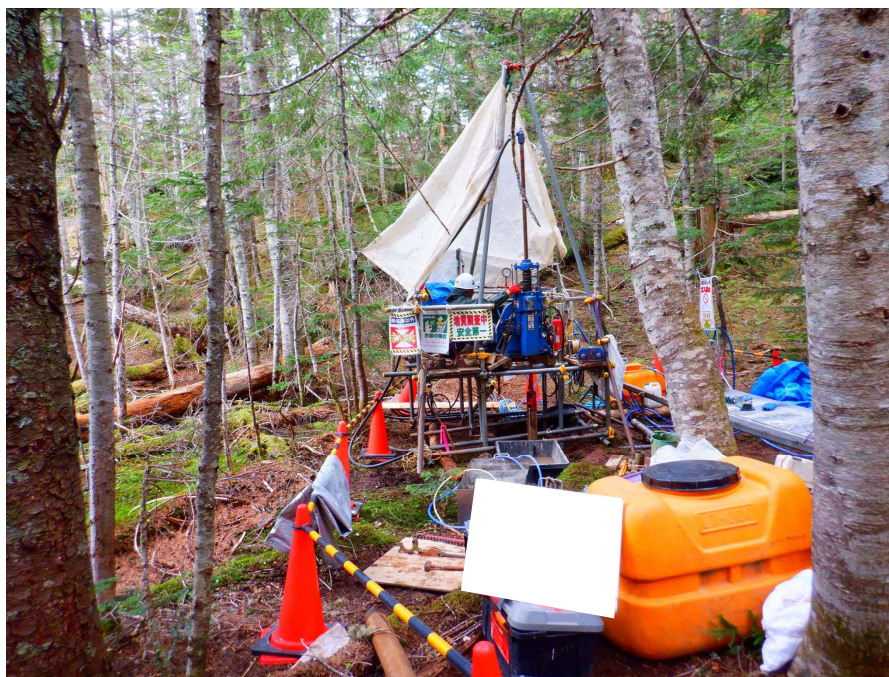
図 43 ボーリング調査実施状況（駒鳥池付近）

- ・駒鳥池付近における地質状況や地下水状況等を確認するため、鉛直下向きのオールコアボーリング（削孔径： $\phi 86.0\text{mm}$ ）を実施しました。

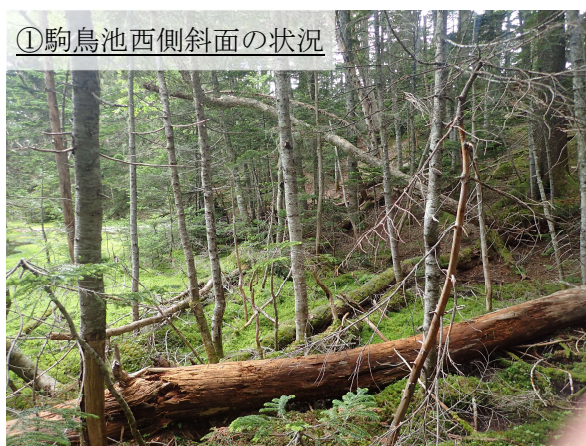
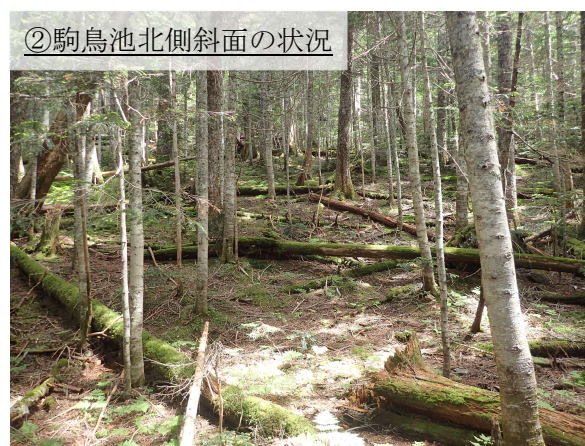
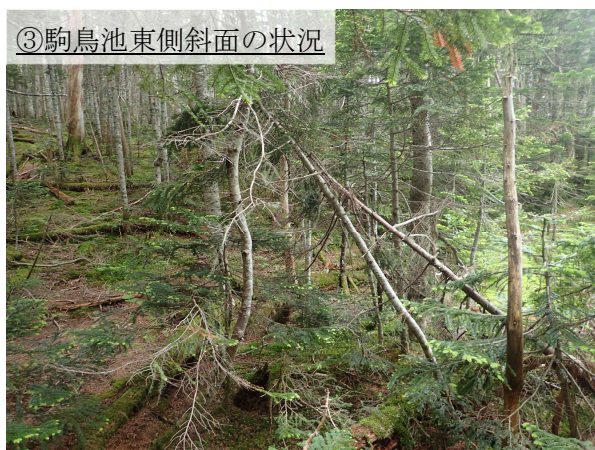
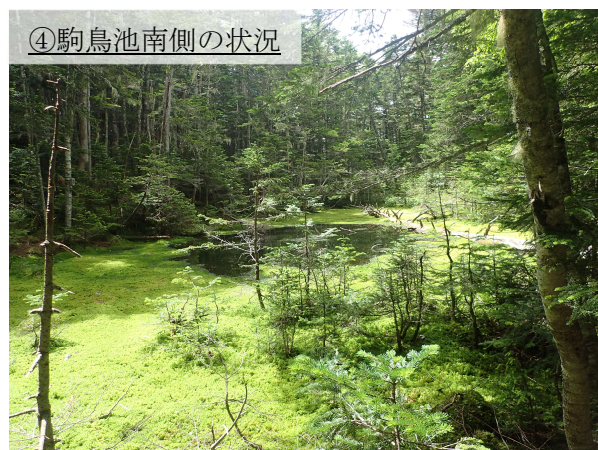
図 47 駒鳥池周辺の状況

- ・駒鳥池周辺の地形図及び周辺斜面の状況を図 46 にお示しします。
- ・P 17 に記載のとおり駒鳥池周辺は広域的には線状凹地とされており、詳細な微地形単位としては三方（駒鳥池の西側、北側、南側）が斜面に囲まれている谷頭凹地となっています。
- ・『水文地形学—山地の水循環と地形変化の相互作用—』（恩田・奥西・飯田・辻村、1996 年）によりますと、この谷頭凹地は「土壌の発達が比較的良好、B 層・C 層あわせて厚さが 1 m を超すことも珍しくない。その多くは斜面上方からゆっくりと移動あるいは崩落してきたものであり、埋没 A 層がみられることもある。これら谷頭凹地の土壌は、斜面の土層中を浸透・移動してきた水分により、一般的に湿っている。」とされています。
- ・以上のことから、駒鳥池は、周辺斜面からゆっくりと移動あるいは崩落してきた土壌が凹地に堆積し、また周辺斜面の土層中を浸透・移動してきた水が水路として流れることなく※、凹地に溜まったことにより形成されている可能性が考えられます。

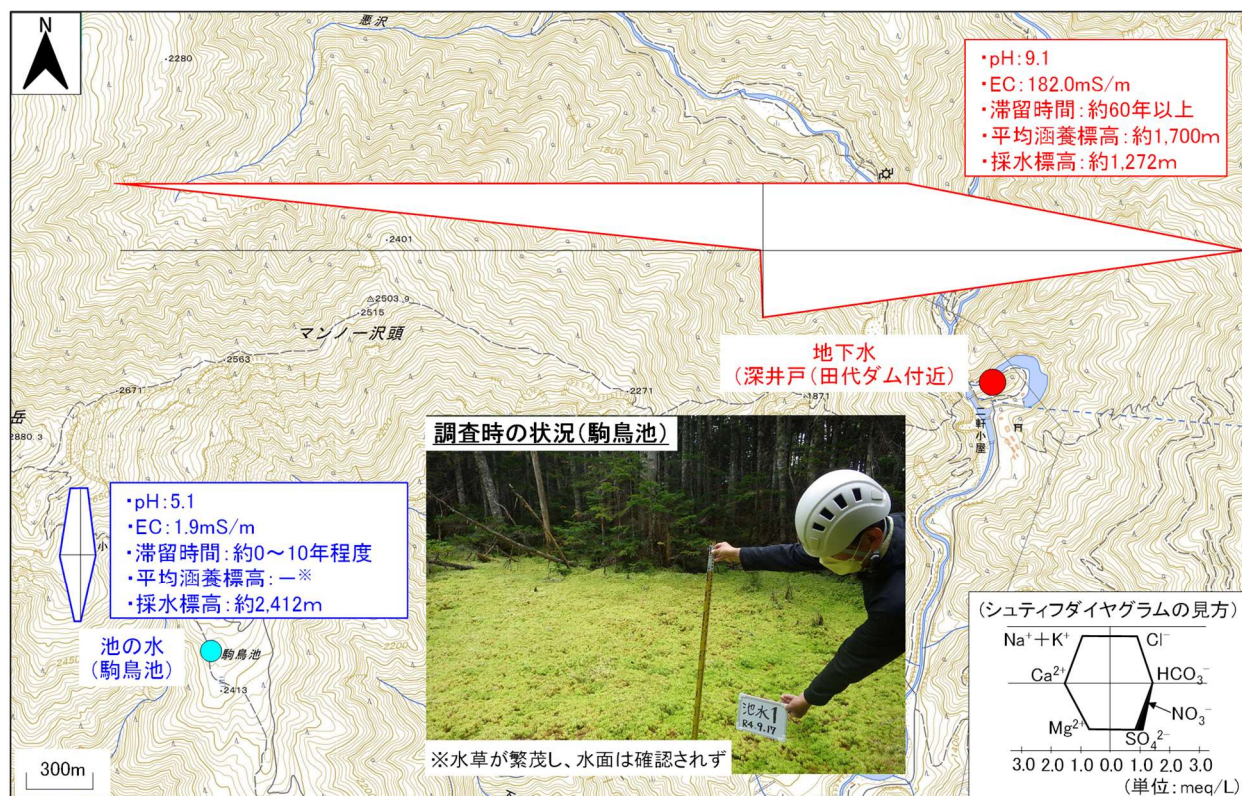
図 51 成分分析の計測結果まとめ (駒鳥池)

- ・以上の分析結果から、駒鳥池の水は比較的短い滞留時間で地表付近を動いている水であると考えられます。

※酸素・水素安定同位体比の計測の結果、池の水の蒸発等による影響を受けている可能性が考えられたことから、地下水涵養線を用いた平均涵養標高は算出していません。

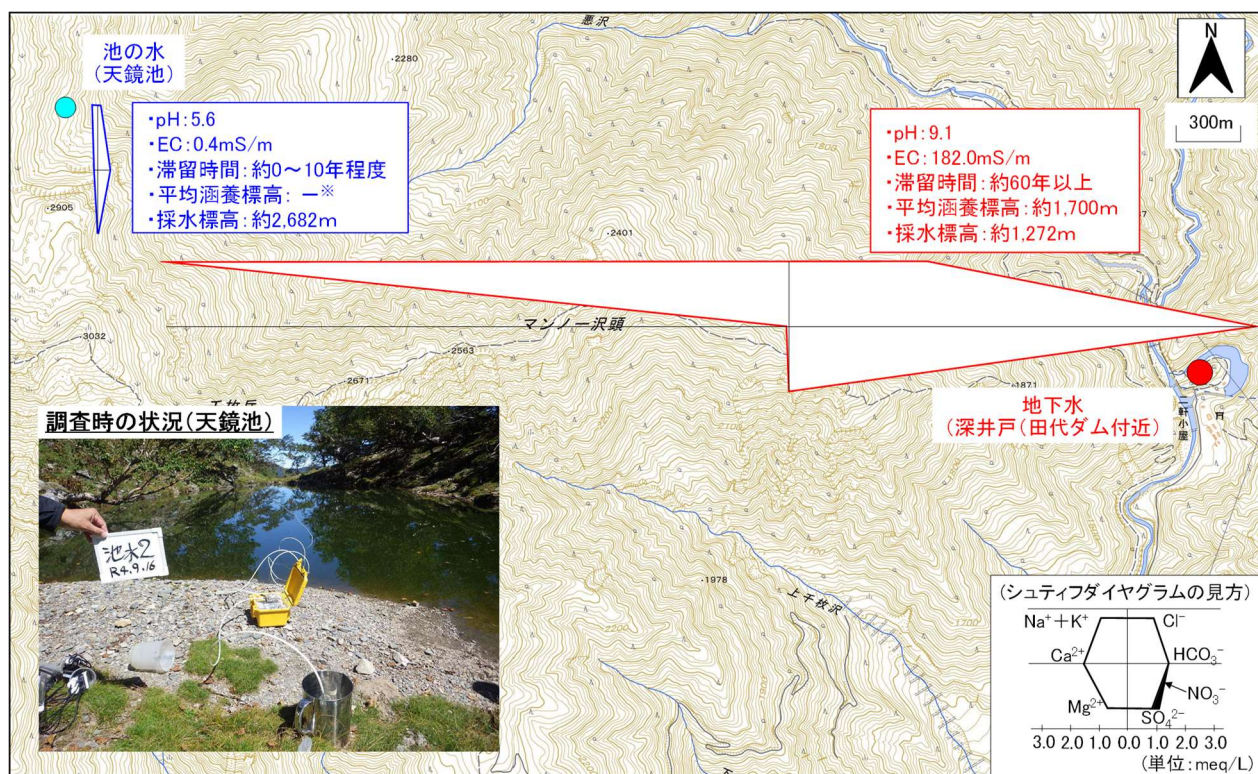
図 58 成分分析の計測結果まとめ：天鏡池

- ・以上の分析結果から、天鏡池の水は比較的短い滞留時間で地表付近を動いている水であると考えられます。

※酸素・水素安定同位体比の計測の結果、池の水の蒸発等による影響を受けている可能性が考えられたことから、地下水涵養線を用いた平均涵養標高は算出していない。

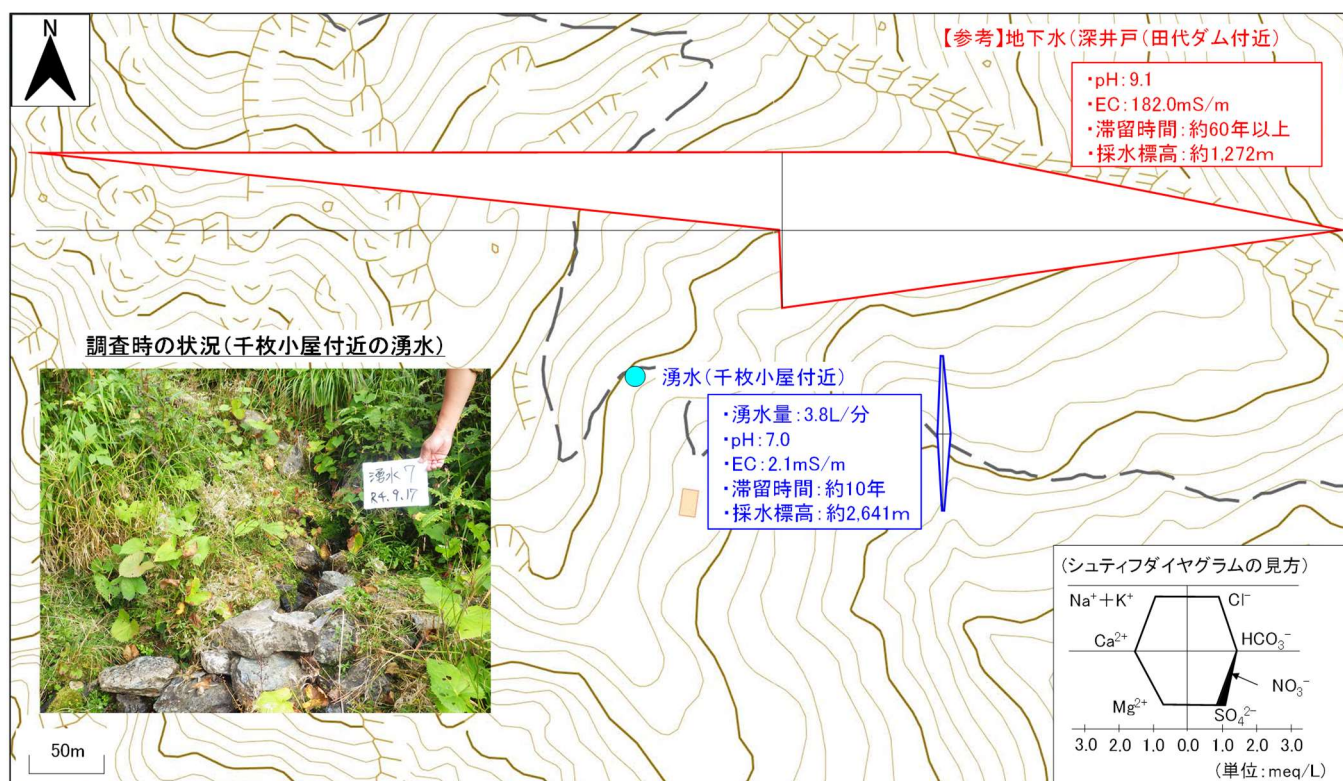
図 62 成分分析の計測結果まとめ(千枚小屋付近の湧水)

- 成分分析の結果を図 62～図 68、表 11 にお示しします。なお、池の水などの平均涵養標高を算出するための地下水涵養線<sup>12</sup>を作成するために、酸素・水素安定同位体比の計測も行っており、その結果については P. 62 以降の「(巻末) 大井川流域の湧水の酸素・水素同位体比の分析結果について」に記載しています。
