## 4. トンネル掘削に伴う地下水変化による高標高部の植生への影響と対策

### (1) 高標高部の植生<sup>1</sup>への影響に関する考察

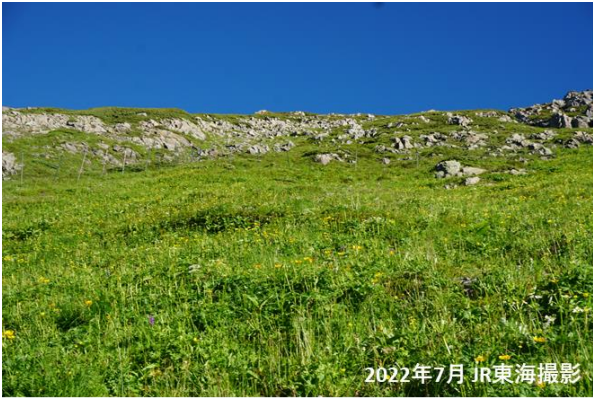
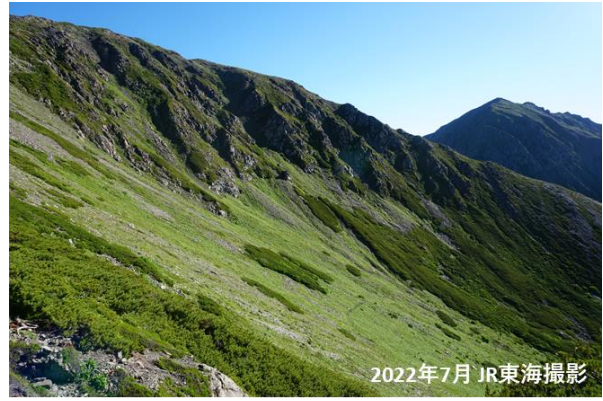
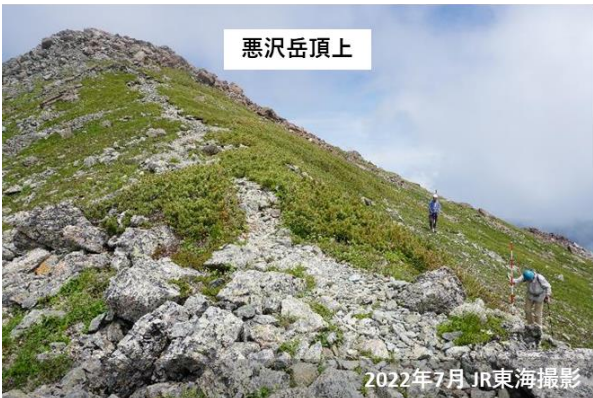
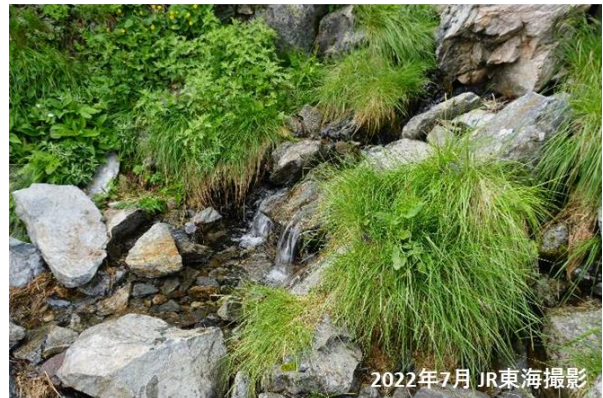
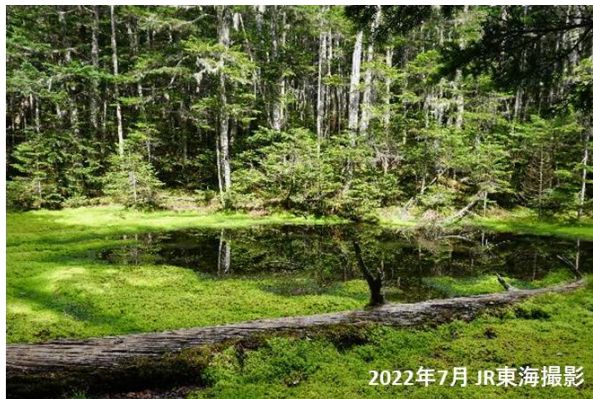
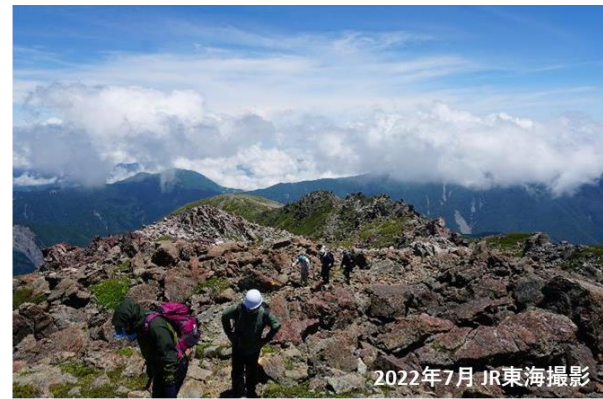
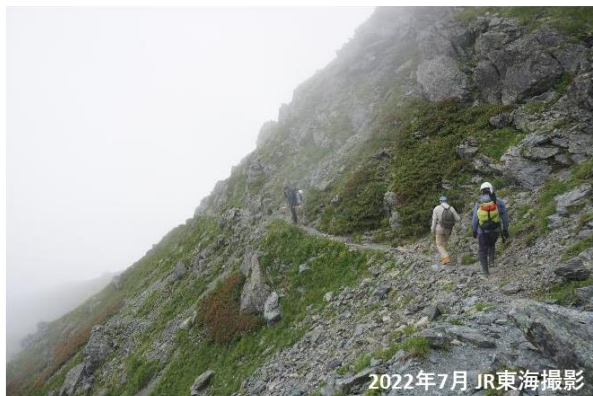
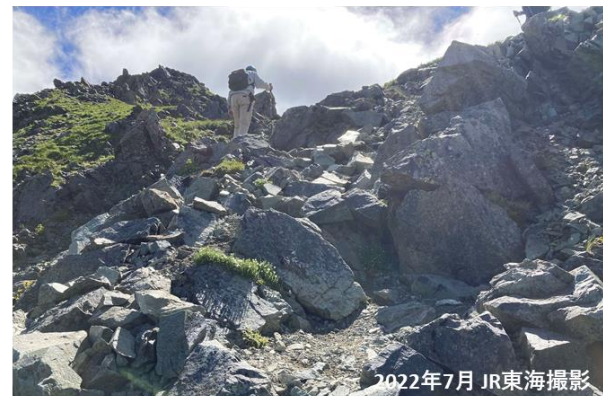
図 4.3 調査対象箇所状況

荒川岳のお花畑

西カール

稜線部の状況

湧水の状況

駒鳥池の状況

登山道の様子（悪沢岳山頂付近）

登山道の様子（悪沢岳～中岳間）

・調査対象箇所とトンネルとの位置関係や現地の状況を図 4.1、図 4.2、図 4.3 に示します。

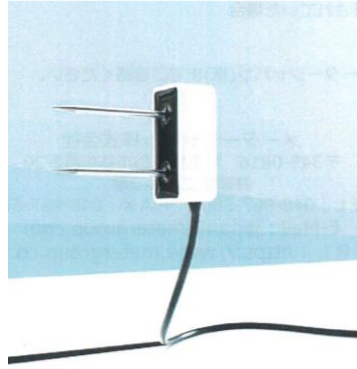
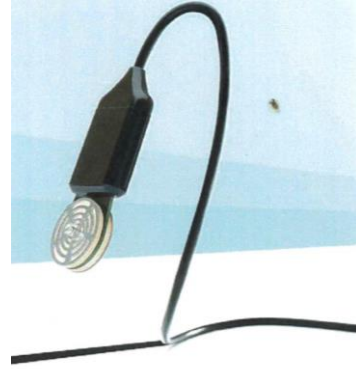
図 4.12 土壌水分センサーと水ポテンシャルセンサー  
(メータージャパン株式会社カタログより引用)

土壌水分センサー  
(METER社のTEROS-10)

水ポテンシャルセンサー  
(METER社のTEROS-21)

- ・実際に植物が生育している箇所の土壤水分を調査し、降水（降雨や雪解け水）との応答を確認することで、表層付近の土壤水分は降水と連動していることを確認することを目的とし、稜線部・カール部において土壤水分や降水量を計測しました。具体的な計測箇所は図 4.11 の通りです。
- ・具体的な計測方法については、土壤中にセンサーを設置し、体積含水率と pF 値<sup>4</sup>と土壤温度を計測します。体積含水率を計測する土壤水分センサーは METER 社の TEROS-10 を使用し、pF 値と土壤温度を計測する水ポテンシャルセンサーは METER 社の TEROS-21 を使用します（図 4.12）。
- ・計測頻度は、1 時間に 1 回であり、計測されたデータはデータロガーに記録され、現地にてデータ回収を行う方式です。

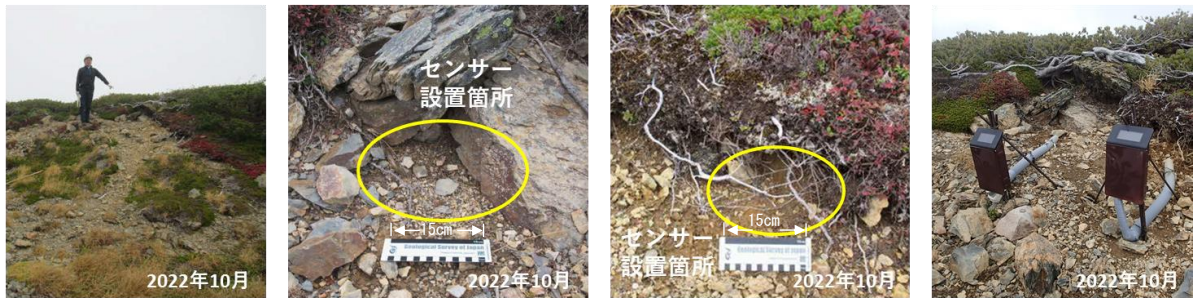
図 4.13 土壌水分計の設置状況 (中岳避難小屋付近)

遠景 2022年10月      近景① (設置前) 2022年10月      近景② (設置前) 2022年10月      近景 (設置後) 2022年10月

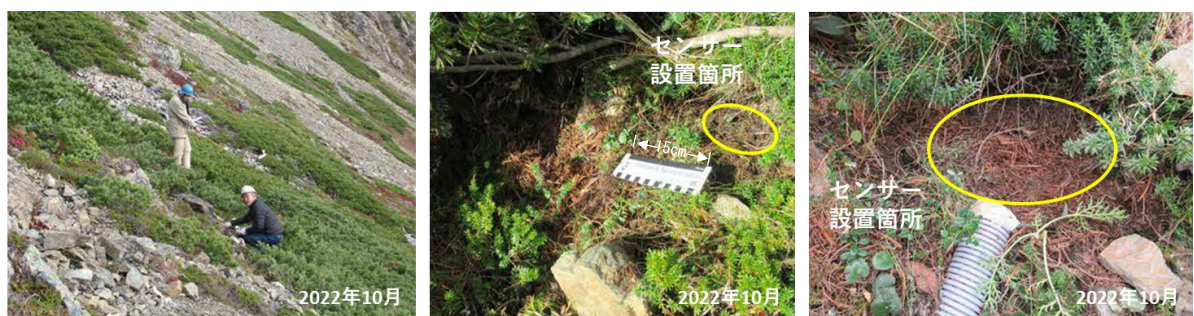
図 4.14 土壌水分計の設置状況 (西カール付近)

遠景 2022年10月      近景 (設置前) 2022年10月      近景 (設置後) 2022年10月

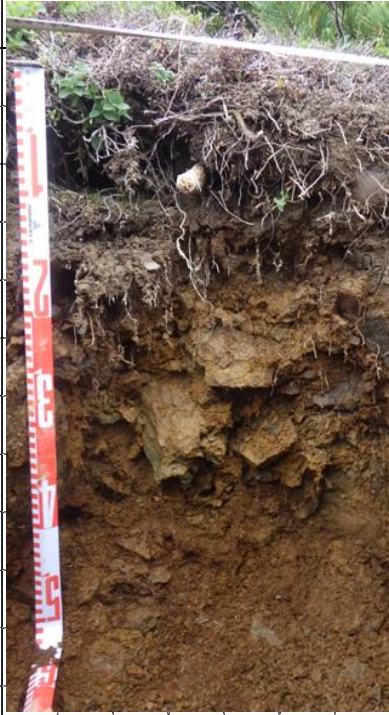
図 4.18 土壌断面調査結果（稜線部）

断面写真	土壌柱状図	層位	階深 cm	層界	土色	腐植	石礫率 %	石礫	土性	土壌構造	堅密度	水湿状態	根

L	0.3cm											
		F-H	0.5cm											
		A	0~10cm	平坦 判然	10YR5/2	含む	5%	半腐朽・半角礫  小5%	壤土	粒状・中	しょう	潤	細・含む 中・まれ 大・まれ	
B	10~25cm	波状 渐变	10YR5/3	含む	10%	半腐朽・角礫  小10%	壤土	粒状・中	軟	潤	細・あり 中・まれ			
C	25cm~	-	10YR5/8	乏しい	60%以上	半腐朽・角礫  小25% 中15% 大20%	壤土	粒状・中	軟	潤	細・まれ

- ・稜線部（中岳避難小屋付近）・カール部（西カール）において地表面から深度 50cm 程度を掘削した土壌断面調査の結果を、図 4.18、図 4.19 に示します<sup>6</sup>。

- ・腐植を含む A 層、B 層を合わせた土層の厚さは 25 cm 程度でした。植物の細根（養分や水分を吸収するための根）は A 層及び B 層に集中しており、調査箇所周辺の植生は A 層、B 層に含まれる土壌水を吸い上げていると考えられます。
- ・A～C 層ともに、粒径 2mm 未満の細土については、主に泥岩、砂岩の風化によって生成された砂とシルト、粘土が半分ずつ混ざった壤土でした。A 層、B 層の石礫率が 5～10% に対して、C 層の石礫率は 60% 以上となり、C 層は径 10 cm 以上の大礫が多い状況でした。

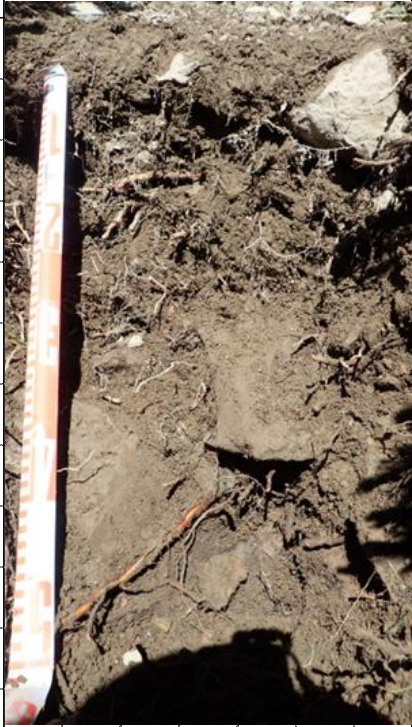
図 4.19 土壌断面調査結果（カール部）

断面写真	土壌柱状図	層位	階深 cm	層界	土色	腐植	石礫率 %	石礫	土性	土壌構造	堅密度	水湿状態	根

L	0.2cm										
		A	0~15cm	平坦 漸変	2.5Y4/3	含む	30%	半腐朽・半角礫 小20% 大10%	砂壤土	粒状・弱	軟	潤	細・あり 中・まれ
		B	15~35cm	波状 判然	2.5Y4/4	乏しい	15%	半腐朽・半角礫 小5% 中10%	砂壤土	粒状・弱	軟	潤	細・まれ 中・まれ
		C	35cm~	-	2.5Y4/4	乏しい	90%	半腐朽・半角礫 小10% 中10% 大70%	砂壤土	粒状・弱	堅	潤	細・なし 中・まれ 大・まれ

- ・腐植を含む A 層は 15 cm 程度でした。また土色から判断すると、全体に腐植に乏しく、未熟な土壌であると考えられます。植物の細根（養分や水分を吸収するための根）は A 層に集中しており、調査箇所周辺の植生は A 層に含まれる土壌水を吸い上げていると考えられます。
- ・A～C 層ともに、粒径 2mm 未満の細土については、主に泥岩、砂岩の風化によって生成された砂とシルト、粘土からなり、砂分が多い砂壤土でした。また、最下層の C 層は径 10 cm 以上の大礫が過半を占め、石礫率も 90% 以上でした。

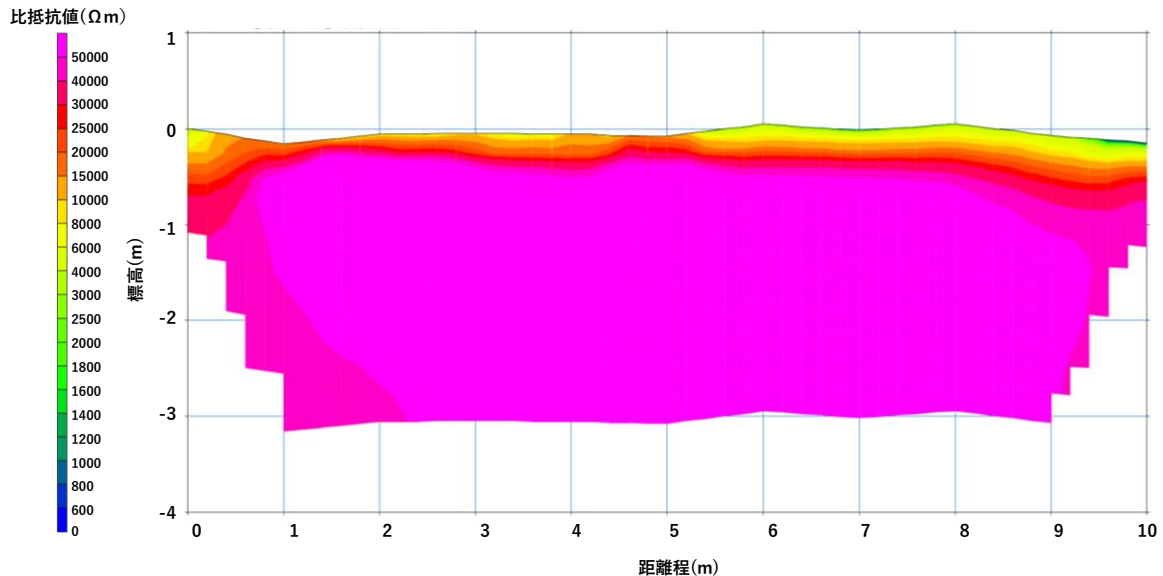
図 4.20 電気探査の結果（稜線部）

- ・稜線部（中岳避難小屋付近）における調査結果は図 4.20、カール部（西カール）における調査結果<sup>7</sup>は図 4.21 の通りです。電気探査の結果は、600～50000  $\Omega\text{m}$  の 21 色で色区分表示し、電気の流れやすい低比抵抗領域を寒色系（青色系）、電気の流れにくい高比抵抗領域を暖色系（赤色系）で表示しています。

- ・全体として、概ね 10000  $\Omega\text{m}$  以上の比抵抗値の高い領域の分布が確認され、距離程 5.2～10m 区間では、表層付近に概ね 3000  $\Omega\text{m}$  以下の比抵抗値の低い領域の分布が確認されました。

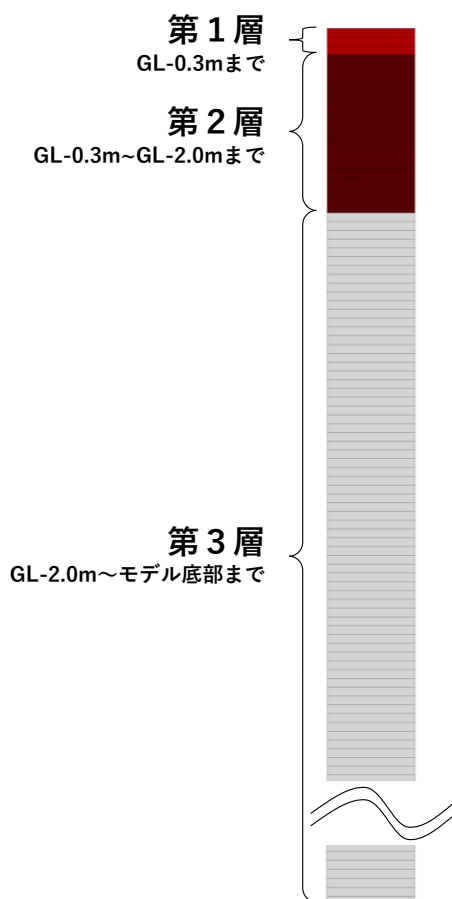
図 4.30 モデル化にあたっての土層区分の考え方（イメージ）

- ・千枚小屋付近で実施した深さ約 30m のボーリング調査の結果や稜線部、カール部で実施した掘削調査の結果に基づき、土層を 3 つに区分しました。
- ・稜線部、カール部での掘削調査において、A 層、B 層が約 0.3m 確認されたことから、地表面から GL-0.3m までを第 1 層、千枚小屋付近のボーリング調査において GL-0.55m ~1.95m までに玉石混じり砂礫が確認されたことから、GL-0.3~-2.0m を第 2 層、同じく千枚小屋付近のボーリング調査において、GL-1.95m~30.5m までに岩盤（粘盤岩）が確認されたことから、GL-2.0m~モデル底面までを第 3 層としました。メッシュは 100mm 間隔に分割しました。

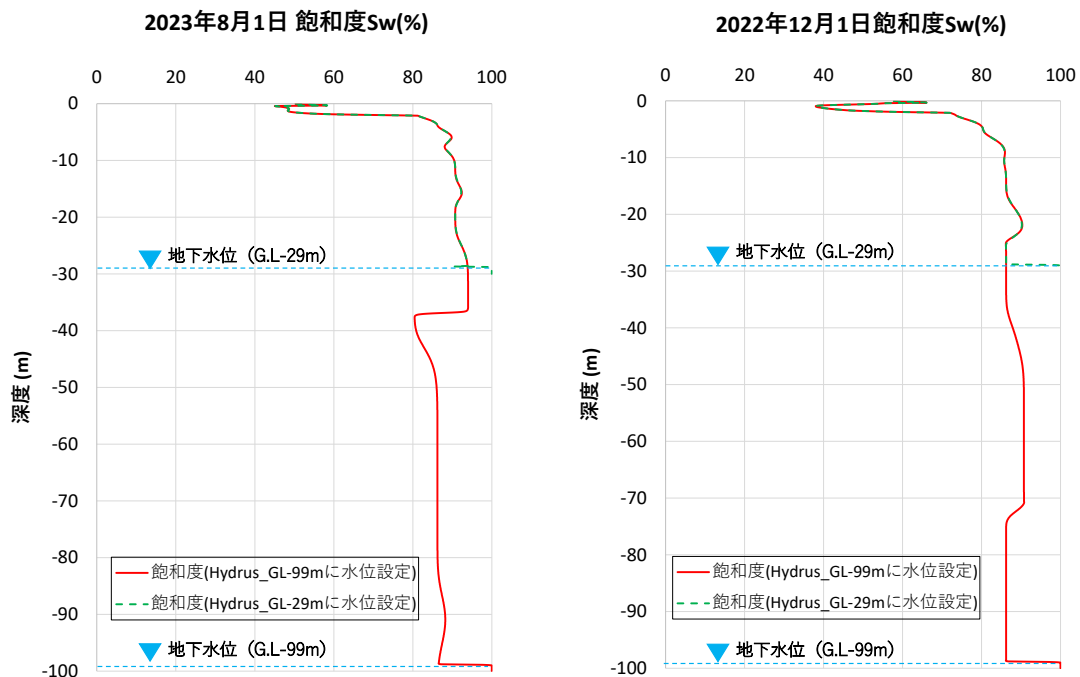
- ・【ケース 1】地下水位が GL-29m (トンネル掘削前の状況) と【ケース 2】GL-99m (トンネル掘削後の状況) の場合の①中岳避難小屋付近、②西カール付近、③千枚小屋付近における飽和度について、地表面からの深度毎 (0.1m、0.3m、0.5m、1m、2 m) に図 4.32～図 4.36、図 4.38～図 4.42、図 4.44～図 4.48 に示します。
- ・また、深度方向の飽和度の変化を図 4.37、図 4.43、図 4.49 に示します。
- ・解析の結果、トンネル掘削に伴い地下水位が GL-29m から GL-99m まで変化したとしても、地表面から 2m までの範囲 (A 層、B 層、C 層相当) の土壌の飽和度に影響は及ばない結果となりました。
- ・これは、今回設定した条件では、地表面付近の層 (A 層、B 層、C 層相当 : モデル上 GL-2m の範囲) には、解析上設定した地下水面からの毛管現象の影響が及んでいないためであると考えられます。

- ・結果①、③を踏まえたシミュレーションの結果、トンネル掘削に伴い地下水位が GL-29m から GL-99m まで変化したとしても、地表面から 2m までの範囲の土壌の飽和度に影響は及ばない結果となったことから、今回設定した条件においては、地表面付近の層（A 層、B 層、C 層相当：モデル上 GL-2m の範囲）には、解析上設定した地下水面からの毛管現象の影響が及んでいないと考えられます。
- ・結果①～結果④を踏まえると、A 層、B 層への水分の主な供給経路は、地下深部の地下水ではないと考えられ、トンネル掘削に伴う地下深部の地下水位変化によって高標高部の植生の生育状況には影響が及ばないと考えられます。
- ・一方で、シミュレーションの結果には不確実性が伴うこと等から、順応的管理の観点を踏まえ、今後も引き続き現地での調査・計測を継続し、地表面付近の土壌水分に関する考察を深めてまいります。

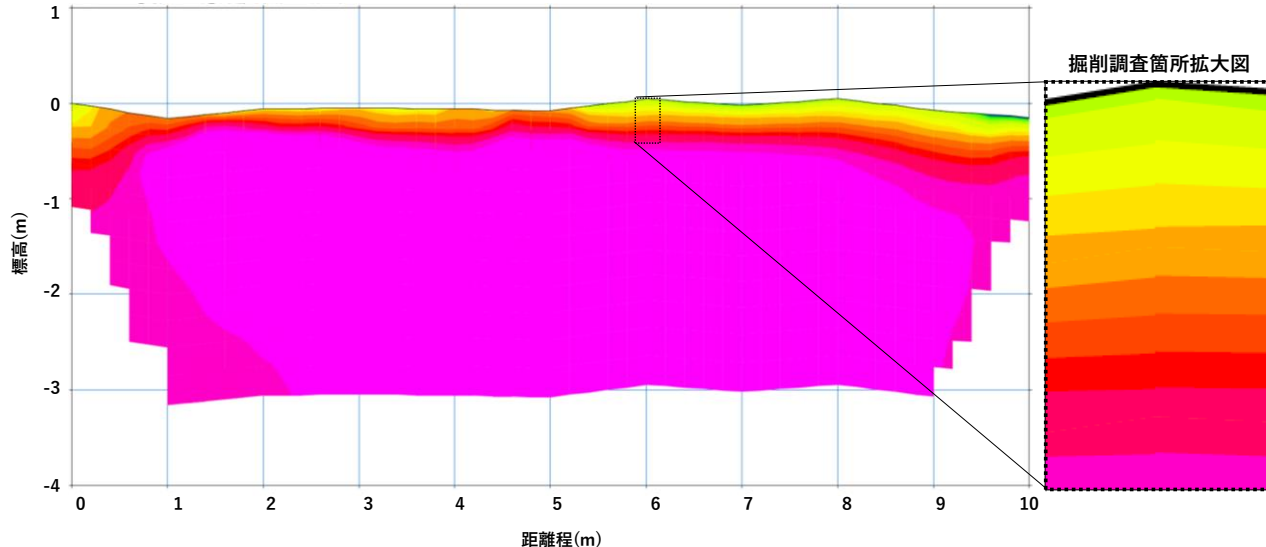
図 4.50 掘削調査と電気探査の重ねあわせ図 (稜線部)

- ・ 電気探査の結果（地盤の比抵抗分布）のみから地質構造や地盤の状態などを一義的に解釈することは困難とされており<sup>10</sup>、結果の解釈は慎重に行う必要があることから、掘削調査と組み合わせ、現地の地質の状況を考察します。
- ・ 電気探査と掘削調査の結果を重ねあわせ、図 4.50、図 4.51 に示します。
- ・ 掘削調査箇所付近の比抵抗分布は、地表面から深くなるにつれて高くなる傾向が確認されており、掘削調査の結果と照らし合わせると、地表面から順に腐植を含む A 層、腐植に乏しい B 層、10cm 以上の大礫を含む C 層となっている状況を反映していると考えられます。
- ・ 稜線部では電気探査の距離程 5.2~10m 区間、カール部では距離程 5.8~10m 区間において、掘削調査箇所と同様の比抵抗分布が確認されることから、当該区間は地表面から順に、腐植を含む A 層、腐植に乏しい B 層、10cm 以上の大礫を含む C 層が分布していると考えられます。
- ・ 掘削調査箇所を確認された比抵抗値が高い領域（概ねオレンジ色や赤色の領域）については、掘削調査の結果と照らし合わせると、10cm 以上の大礫を含む C 層（角礫層）と解釈することができ、掘削調査と同様の深さで、電気探査の測線全体にわたり比抵抗値の高い領域（概ねオレンジ色や赤色の領域）が確認されることから、調査実施箇所全体にわたり、A 層、B 層の下部に 10cm 以上の大礫を含む C 層（角礫層）が分布していると考えられます。

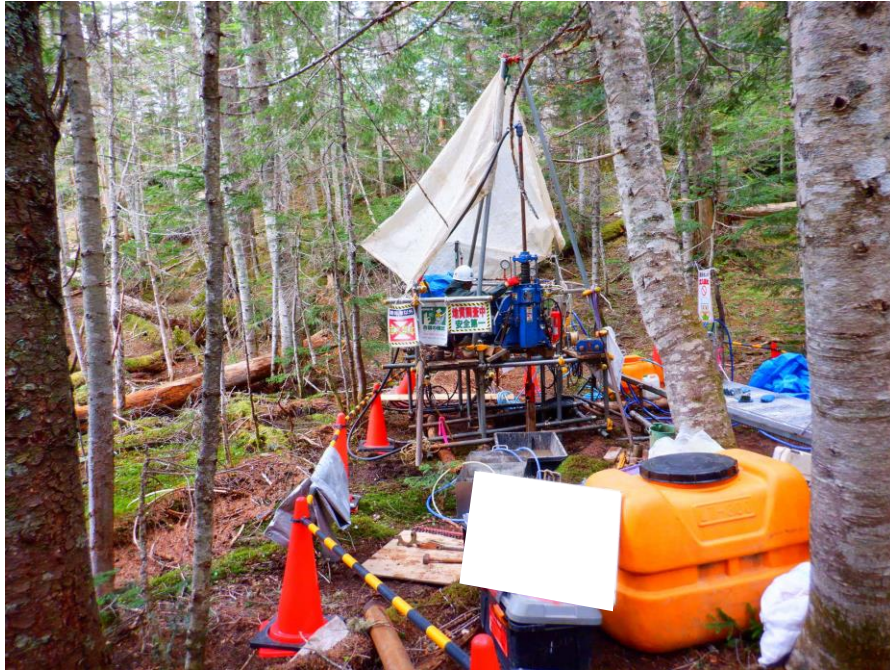
図 4.53 ボーリング調査実施状況（駒鳥池付近）

- ・駒鳥池付近における地質状況や地下水状況等を確認するため、鉛直下向きのオールコアボーリング（削孔径： $\phi 86.0\text{mm}$ ）を実施しました。

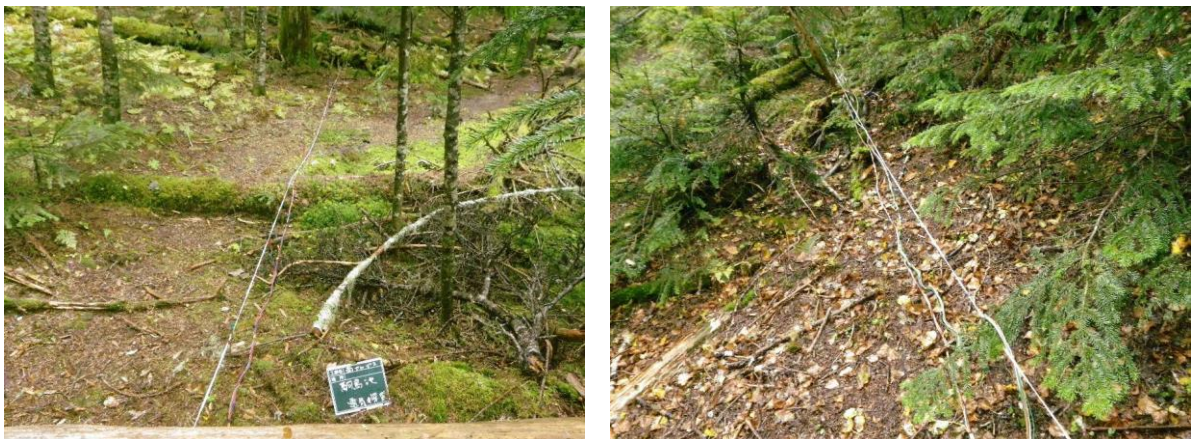
図 4.54 電気探査実施状況（駒鳥池付近）（左：始点側、右：終点側）

- ・駒鳥池付近における地質状況の面的な広がりや地下の比抵抗分布から確認するために、探査対象深度 10.0～15.0m 程度、測線延長 50.0m 程度、電極間隔 1.0m の電気探査を実施しました。

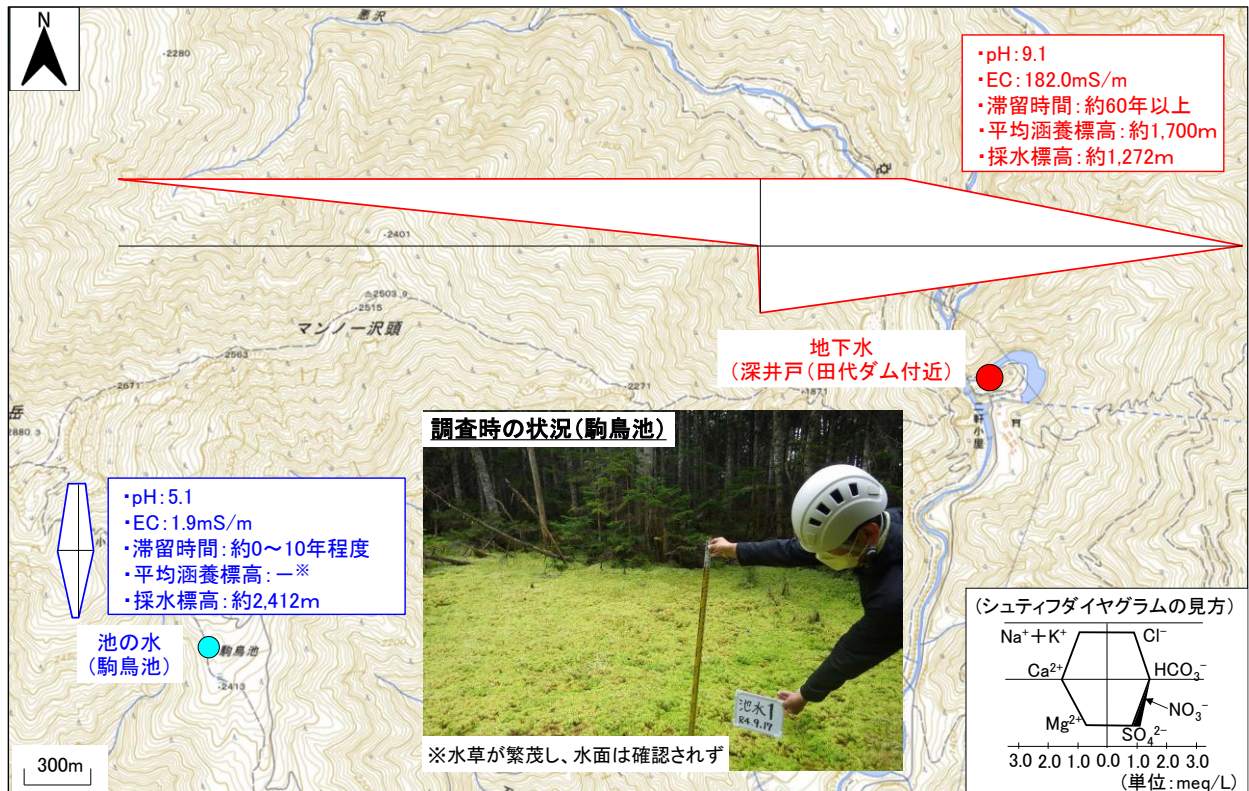
図 4.61 成分分析の計測結果まとめ (駒鳥池)

- ・溶存イオン分析の結果、駒鳥池の水の各イオン濃度は非常に少なく、一般的に地表水や浅層地下水に見られるようなカルシウムイオン ( $\text{Ca}^{2+}$ ) と重炭酸イオン ( $\text{HCO}_3^-$ ) の濃度が卓越した水質特性を示しました。また、pHは5.1で弱酸性を示し、電気伝導度ECは1.9mS/mとなりました。
- ・一方、計画路線近傍の深井戸(田代ダム付近)では、一般的に滞留時間の長い地下水に見られるようなカルシウムイオン ( $\text{Ca}^{2+}$ ) とマグネシウムイオン ( $\text{Mg}^{2+}$ ) の濃度が極端に少なく、ナトリウムイオン ( $\text{Na}^+$ ) と重炭酸イオン ( $\text{HCO}_3^-$ ) 濃度が卓越した水質特性を示しました。また、pHは9.1で弱アルカリ性を示し、電気伝導度ECは182.0mS/mとなり、駒鳥池の値と比較して非常に高い値となりました。

- ・六フッ化硫黄 ( $\text{SF}_6$ ) 及びトリチウム分析の結果、駒鳥池の水の滞留時間は約0～10年程度と推定されました。
- ・一方、深井戸(田代ダム付近)の平均涵養標高留時間は約60年以上と推定され、駒鳥池の水と比較して滞留時間は長い結果となりました。

※酸素・水素安定同位体比の計測の結果、池の水の蒸発等による影響を受けている可能性が考えられたことから、地下水涵養線を用いた平均涵養標高は算出していません。

- ・以上の分析結果から、駒鳥池の水は比較的短い滞留時間で地表付近を動いている水であると考えられます。

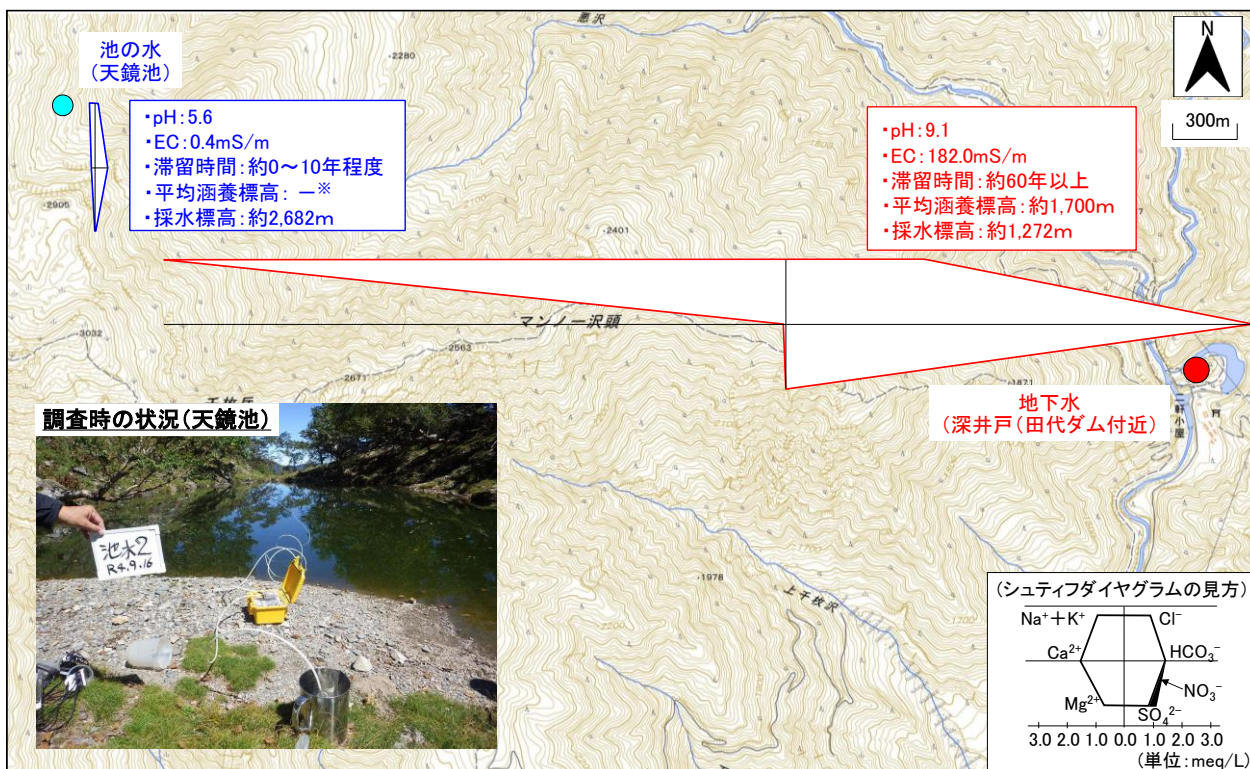
図 4.68 成分分析の計測結果まとめ：天鏡池

※酸素・水素安定同位体比の計測の結果、池の水の蒸発等による影響を受けている可能性が考えられたことから、地下水涵養線を用いた平均涵養標高は算出していません。

- ・以上の分析結果から、天鏡池の水は比較的短い滞留時間で地表付近を動いている水であると考えられ、トンネル掘削に伴う地下深部の地下水位変化によって天鏡池の水には、影響が及ばないと考えられます

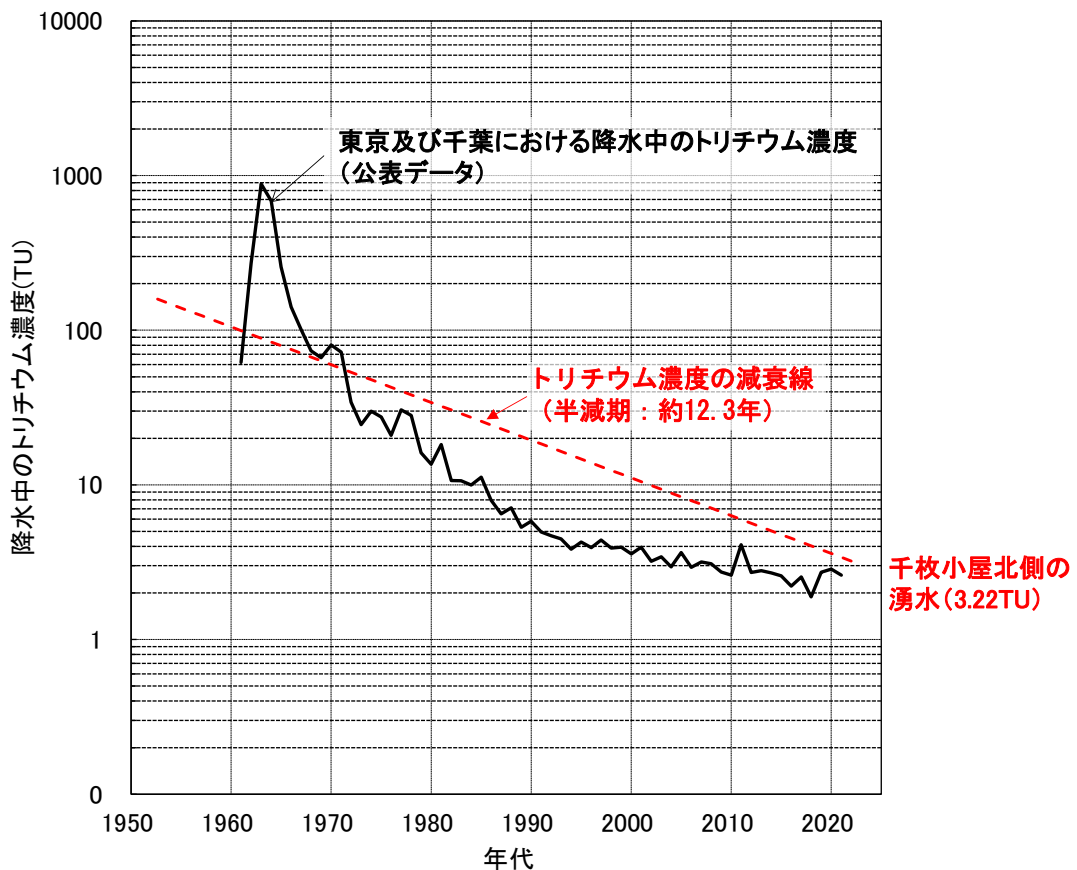
- 六フッ化硫黄（SF<sub>6</sub>）及びトリチウム分析の結果、各湧水の滞留時間は約10年と推定されました。
- 一方、深井戸（田代ダム付近）の平均涵養標高留時間は約60年以上と推定され、各湧水と比較して滞留時間は長い結果となりました。
