## 北海道新幹線(新函館北斗・札幌間)工事の状況について

鉄道・運輸機構

北海道新幹線(新函館北斗・札幌間)工事月報①

2024(令和6)年7月1日現在

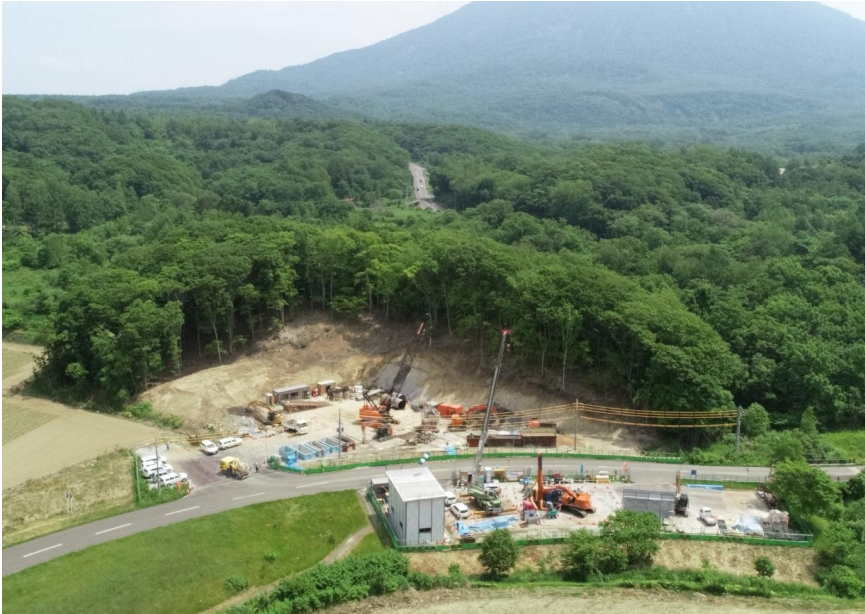
羊蹄トンネル(有島)  
岩塊撤去状況

| トンネル工区 | | 延長(m) | 掘削延長(m) | 掘削の進捗率 | 過去1か月の掘削延長(m) | 過去1か月の工事状況 | |
|---|---|---|---|---|---|---|---|
| | 有島 | 4,166 | 2,464 | 59% | 0 | ● | シールドマシン前面の岩塊撤去作業のため、掘削停止中。(p.7参照) |

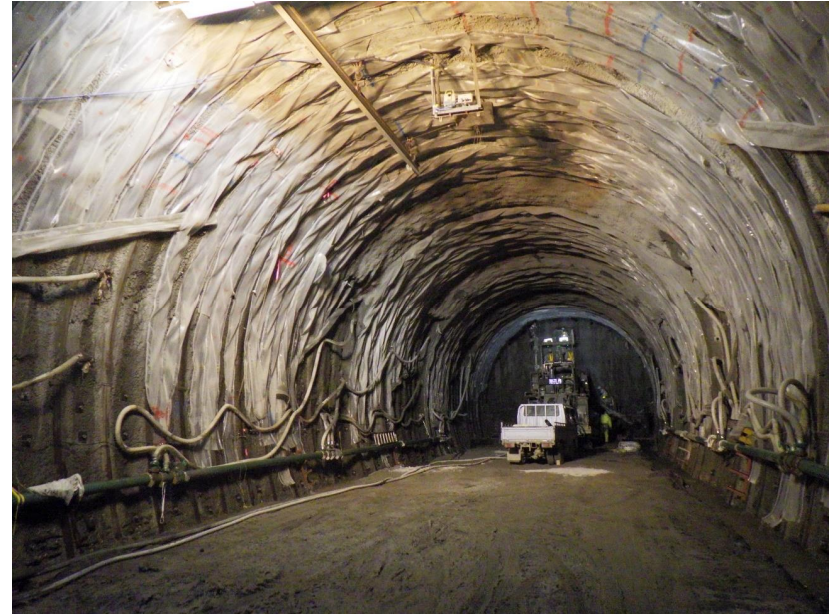
内浦トンネル(東川)  
トンネル掘削状況

| トンネル工区 | | 延長(m) | 掘削延長(m) | 掘削の進捗率 | 過去1か月の掘削延長(m) | 過去1か月の工事状況 | |
|---|---|---|---|---|---|---|---|
| | 東川 | 5,000 | 2,830 | 57% | 38 | ● | 掘削面の地質が不良で湧水が多い状況。(p.4参照) |

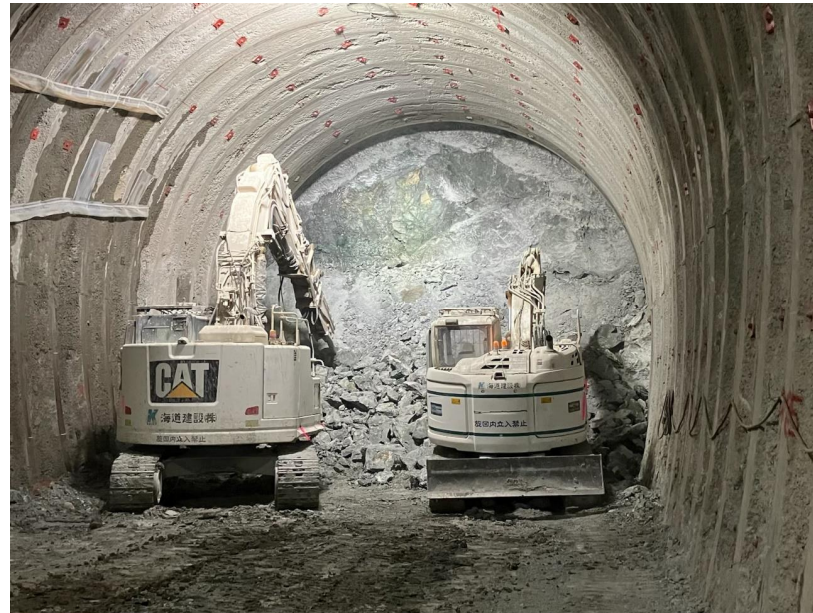
渡島トンネル(南鶴)  
トンネル掘削状況

| トンネル工区 | | 延長(m) | 掘削延長(m) | 掘削の進捗率 | 過去1か月の掘削延長(m) | 過去1か月の工事状況 | |
|---|---|---|---|---|---|---|---|
| | 南鶉 | 3,900 | 1,289 | 33% | 17 | ● | 地質不良が継続中(p.9参照)。長尺先進ボーリング実施中(p.8参照)。 |

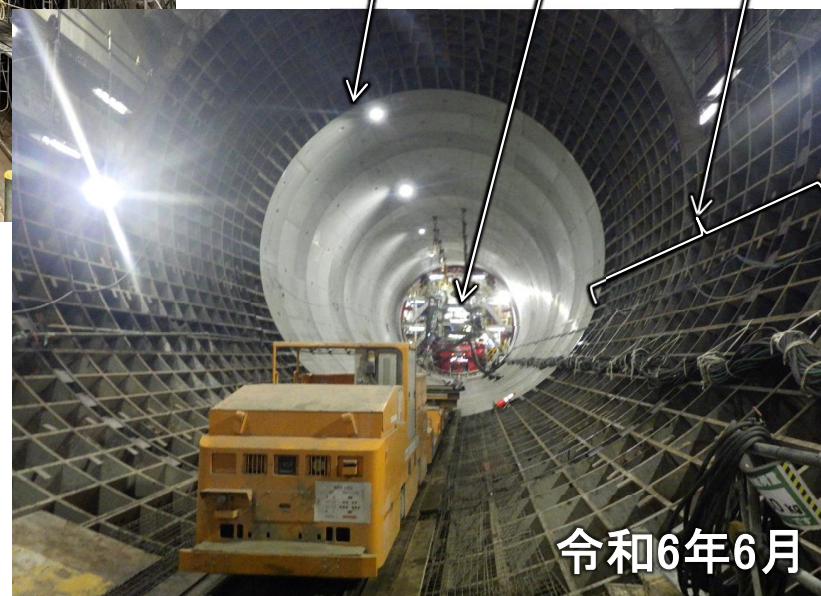
シールドマシン  
（今後、手前に  
機械を追加）

立坑の壁（札幌  
駅方）の位置

仮組セグメント  
（後日撤去）

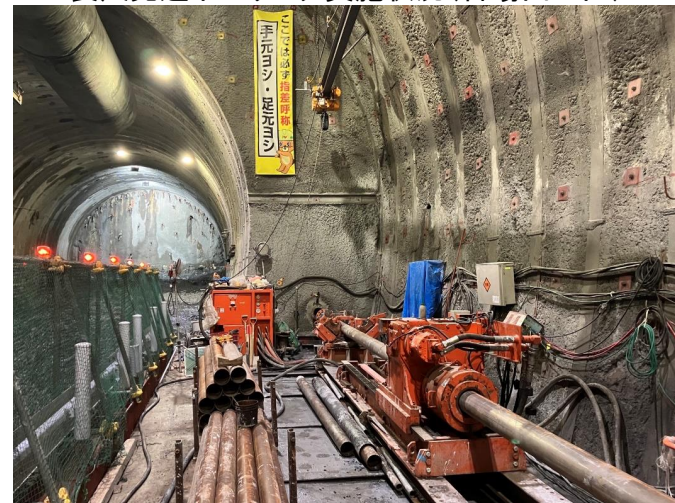
長尺先進ボーリング実施状況(台場山工区)

地質不良が続いている渡島トンネル台場山工区、南鶉工区において、前方の地質状況を早期に把握するため、長尺ボーリング(約500m)を実施中。(通常のトンネルでは100mのボーリングを実施)

- ・残りの掘削延長が長く、地質不良による工程遅延リスクが高い台場山・南鶉工区において、地質リスク把握のため、長尺ボーリングを実施。
- ・長尺ボーリングは設備規模が大きく、調査に数ヶ月程度の比較的長い工期が必要であるため、トンネル掘削との並行作業ができるよう、ボーリング専用の作業箇所を設置。

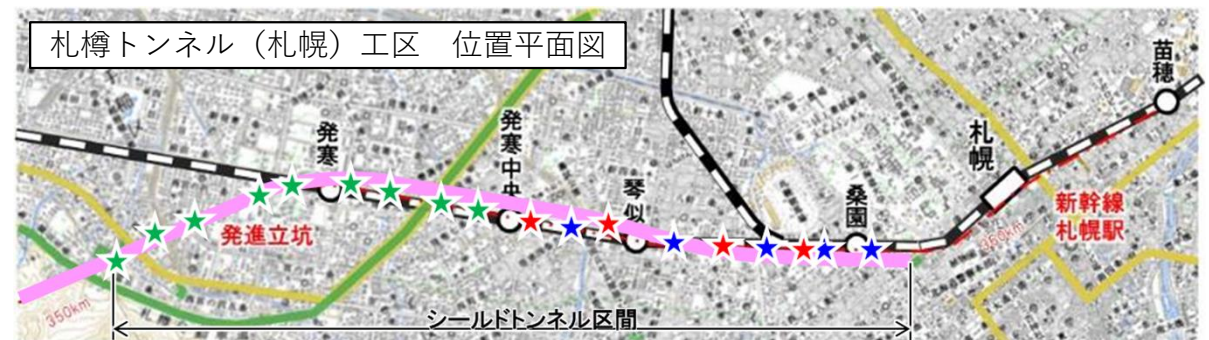
札幌トンネル(札幌)工区 位置平面図

- 札幌トンネル札幌工区(シールド区間)では、約500mごとに地中に設置される器材坑のうち4か所を地上化することにより、器材坑を大型化。これにより、設置間隔を約1kmに延長でき、工程短縮を見込んでいる。
