# 新技術等を活用した駅ホームにおける 視覚障害者の安全対策検討会 (第13回)

令和6年10月7日(月)16:00～18:00

## 議 事 次 第

# 新技術を活用した転落防止対策

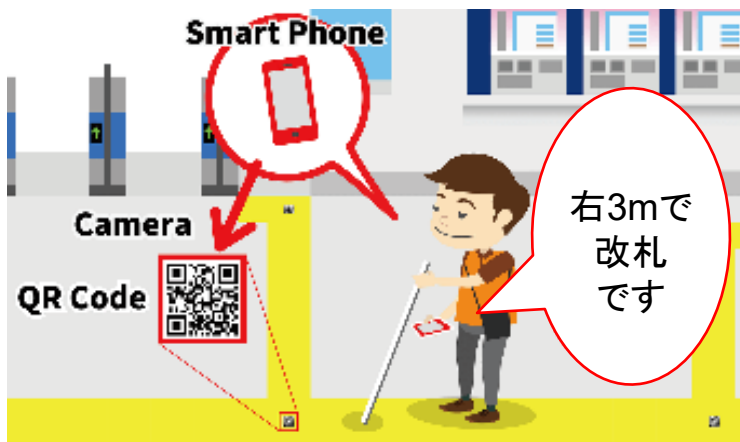
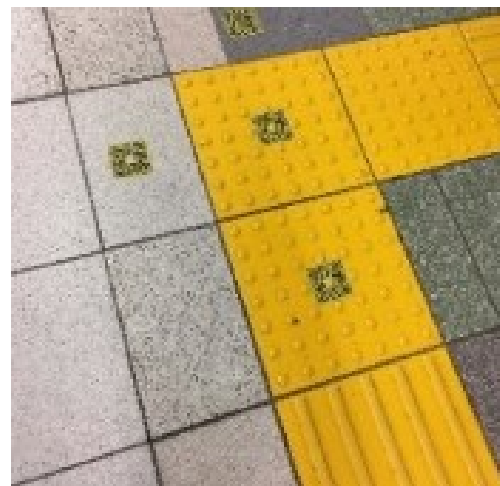
点字ブロックに貼り付けられたQRコードをiPhoneの専用アプリで読み取り、音声で目的地まで案内する。

- ① お客様のiPhoneを活用した案内システムとして展開
- ② 公開当初は歩行指導員から説明を受けた視覚障がい者のみ使用できるアプリであったが、2023年3月からは利用者が直接利用できるよう変更
- ③ 2021年1月～新木場駅等13駅（東京メトロ）、2023年3月大阪駅（うめきたエリア～西口エリア）（JR西）にて導入済

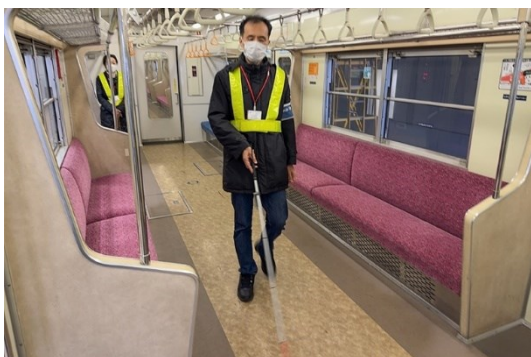
### 1 スライド法

歩行時に**白杖**の石突き（先端）を床面に常時触れながら左右に振って歩行する訓練

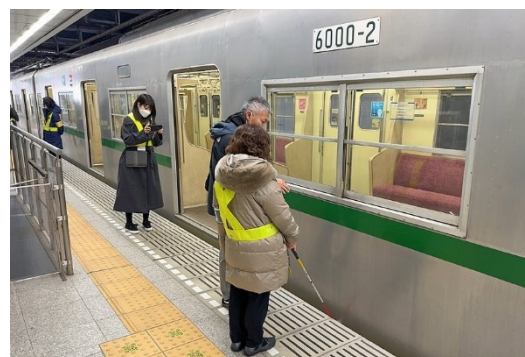
### 2 短軸方向でホーム端に接近

短軸方向（ホーム中央から線路側）に向かってスライド法で歩行し、ホーム端で白杖が落ちたら止まる訓練

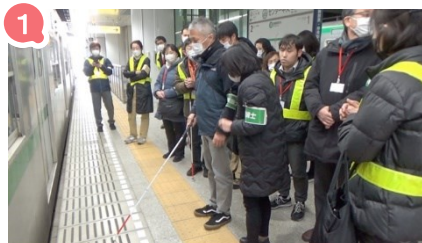
1 スライド法で歩行し、短軸方向でホーム端に接近

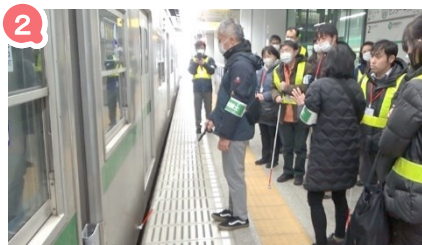
2 ホーム端で白杖が落ちたら一旦止まり、それから白杖を前に出して在線状況(車両の有無)を確認

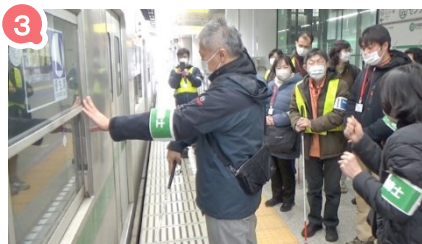
3 白杖を再度手前に戻した後、白杖を持っていない側の手を前に出し、**車両に手が触れることを確認**

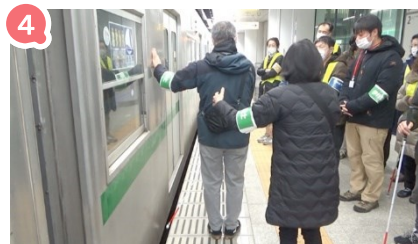
4 車両に手が触れたら、白杖を持っている手の側に体を90度回転させ、白杖はホーム端に沿ったまま車両に手を触れながら伝い歩き

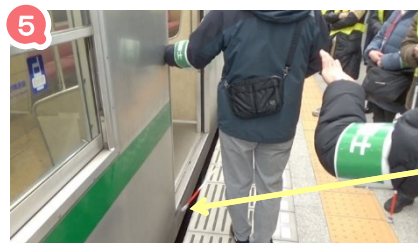
5 車体が途切れた部分(扉部分)を確認後、ホーム端に沿わせていた白杖を上げ、そこに車体があることを確認(連結部分でないことを確認)

白杖は裾部(車両下端)に接触

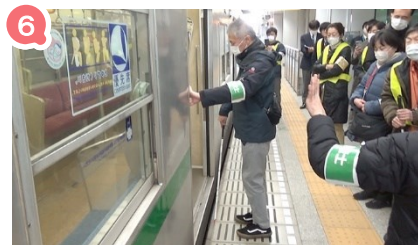
6 再度白杖をホーム側に戻した後に体の向きを変え、車両に正対

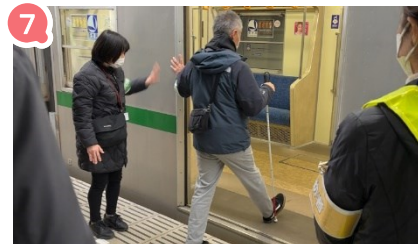
7 白杖で体の正面に車両の床があることを確認後、床についた白杖の部分にかかとを置くようにして乗車(白杖をついた部分より前に足を置くと、車両とホーム間に転落する可能性があるため)

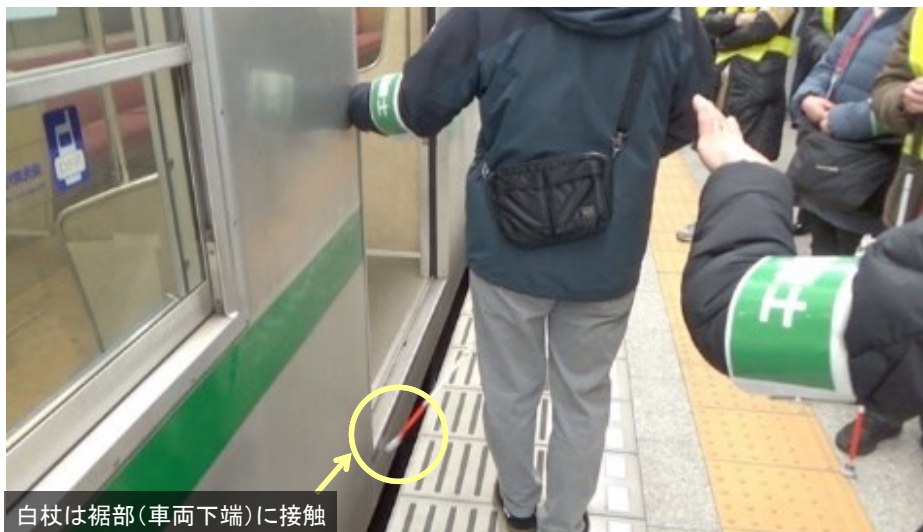
## 扉部分の場合

白杖は裾部(車両下端)に接触

- 手が触れていた車体が途切れる。
- ホーム端に沿わせていた白杖を左側に上げる。
- 車体裾部に接触するため、そこに車体があると判断。
- パターン1の⑥～⑦の方法で乗車。

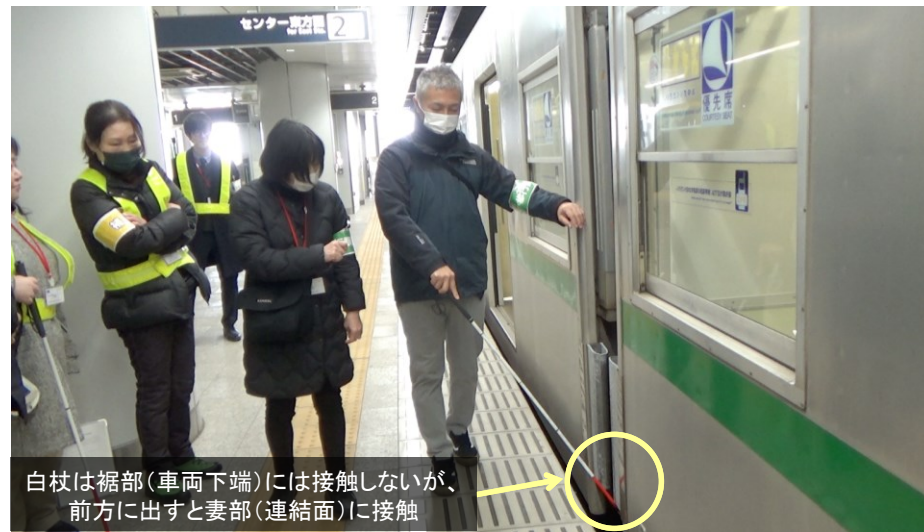
## 連結部分の場合

白杖は裾部(車両下端)には接触しないが、前方に出すと妻部(連結面)に接触

- 手が触れていた車体が途切れる。
- ホーム端に沿わせていた白杖を左側に上げる。
- 車体に接触しないため、今度は白杖を前方に出す。
- 車体妻部(連結面)に接触するため、そこが連結部分であると判断。
- パターン1の④～⑤の方法で、扉部分まで再度伝い歩き。
- パターン1の⑥～⑦の方法で乗車。

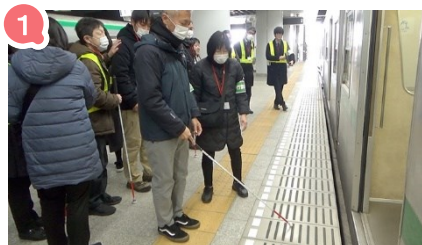
1 スライド法で歩行し、短軸方向でホーム端に接近

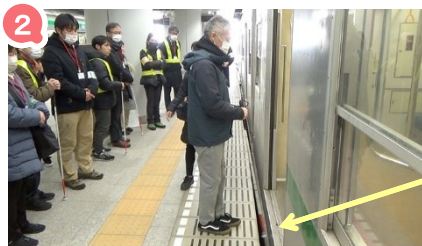
2 ホーム端で白杖が落ちたら一旦止まり、それから白杖を前に出して在線状況(車両の有無)を確認

在線していれば、白杖は裾部(車両下端)に接触

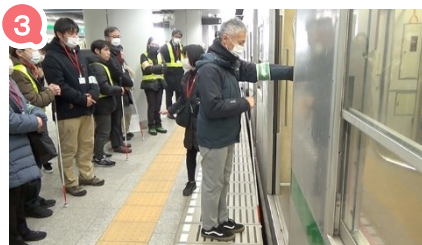
3 白杖を再度手前に戻した後、白杖を持っていない側の手を前に出し、**手が触れないこと**を確認

乗車方法はパターン1の⑦と同じ

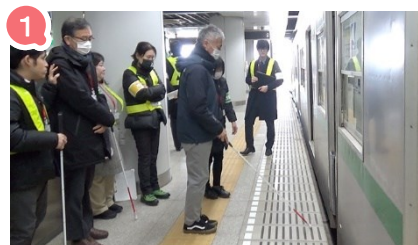
1 スライド法で歩行し、短軸方向でホーム端に接近

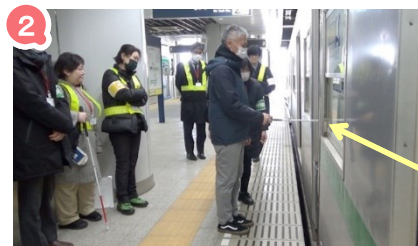
2 ホーム端で白杖が落ちたら一旦止まり、それから白杖を前に出して**左右に振りながら**在線状況(車両の有無)を確認

白杖が転落防止幌や車両の妻面に触れることで在線と判断

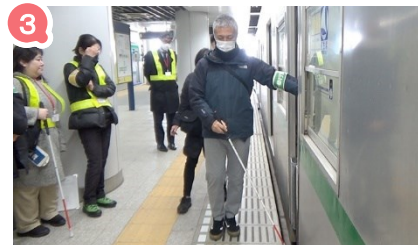
3 車両に手が触れたら、白杖を持っている手の側に体を90度回転させ、白杖はホーム端に沿ったまま車両に手を触れながら伝い歩き

乗車方法はパターン1の⑤～⑦と同じ

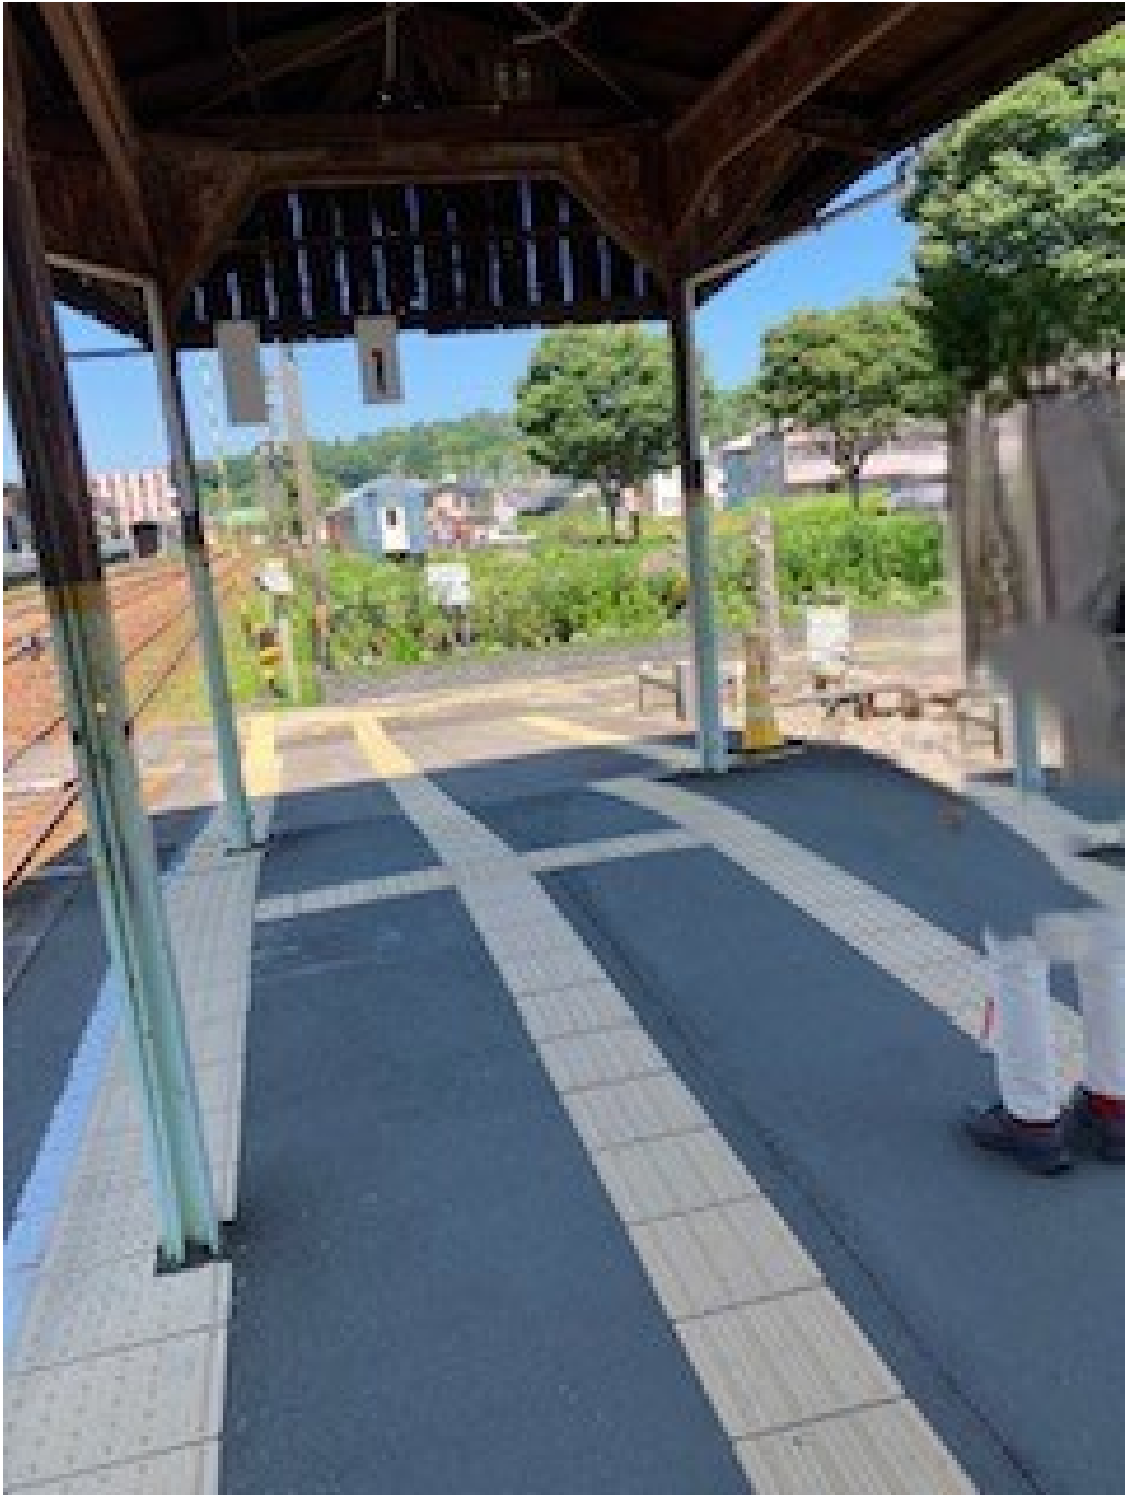
写真 二俣駅

本人は普段から点字ブロックを目で確認して歩いており、

点状、線状の違いもよく分かっていなかった。

前回の会議で堀内委員から報告があった二俣駅での転落事案だが、天竜浜名湖鉄道に確認したところ、ホーム中央に誘導ブロックは敷設されておらず、他の多くの駅と同じように、ガイドライン通り改札から最寄りの車両ドアまで誘導ブロックが敷設されているだけということであった。(写真参照) 会議を混乱させたことについては、猛省を促したいが、この事案に関連し 3 点意見を述べたい。

天竜浜名湖鉄道によると、転落現場の警告ブロックは柱を迂回するように敷設してあるが、改札から最寄りの車両ドアに誘導する線状ブロックは、直線状に敷設されているそうである。青山一丁目駅もそうだったが、ホーム端の警告ブロックが、柱を避けるために迂回しているところは少なからずあるが、ホーム端から 80 センチのところで迂回を強いるのは、ホーム中央で迂回するより危険である。また、売店やそば屋は現に減ってきているが、柱は屋根を支えているため、撤去することは不可能である。
