山梨・静岡県境付近の高速長尺先進ボーリング  
調査について（現状報告）

令和 6 年 1 1 月

東海旅客鉄道株式会社

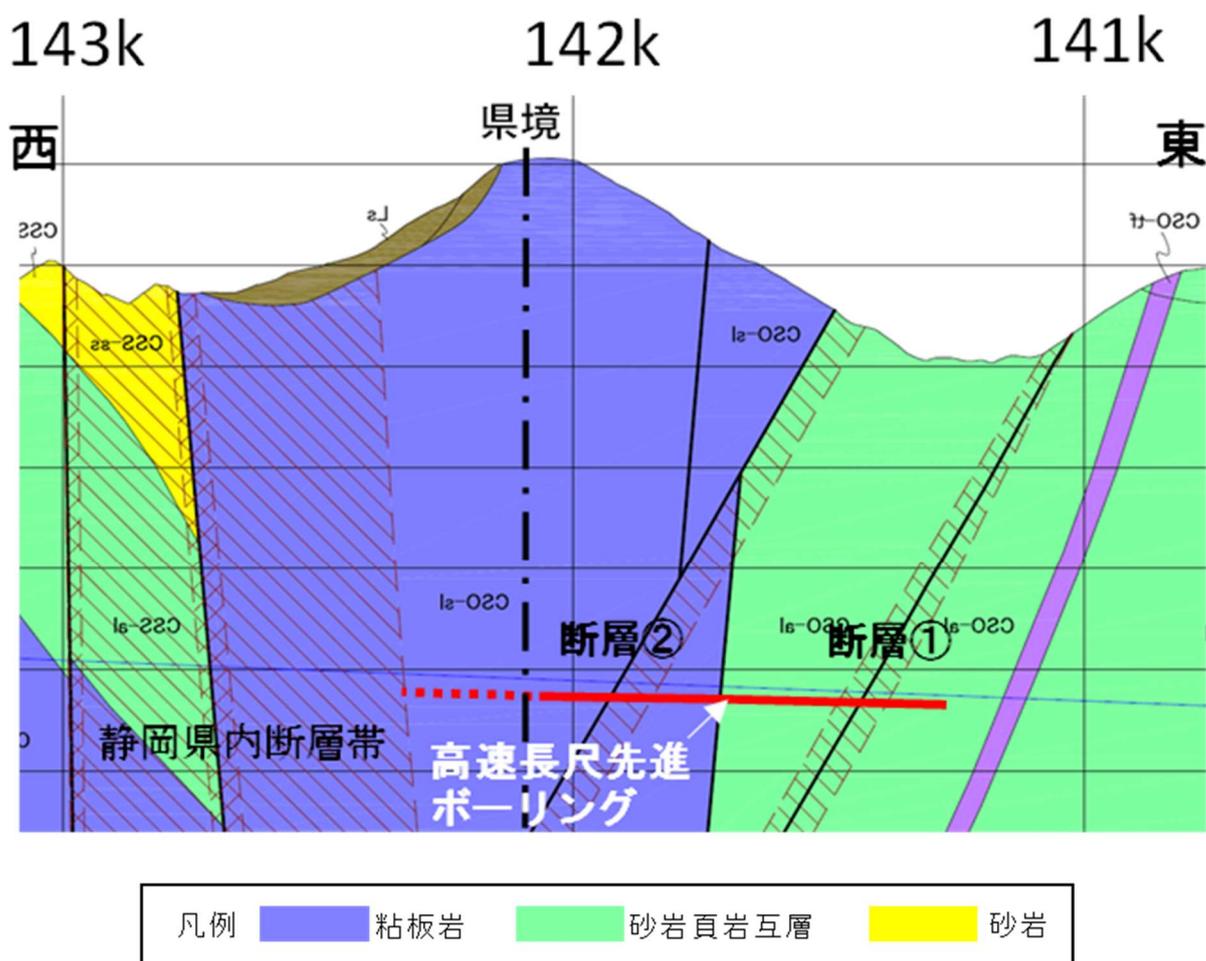
図 1 地質縦断図（高速長尺先進ボーリング実施前の想定）

- ・高速長尺先進ボーリングを行う区間と山梨県内の断層①と断層②の位置を地質縦断図を図 1 に示します。
- ・断層①と断層②は、既往調査の結果から元々 1 つの断層が途中で分岐していると考えており、その地質平面図を図 2 に示します。
- ・断層①および断層②ともに、走向方向は西北西 - 東南東方向で一致しており、静岡県内断層帯のような南アルプス四万十主帯を構成する主要断層の走向方向（北北東-南南西）とは異なるものであること、また、山梨県側で西側に約 70° で傾斜している傾向も同じであり、地質平面図より、静岡県内断層帯と断層①の関係は、静岡県内断層帯と断層②の関係と類似していると考えています（図 2）。

- ・令和5年2月から、県境まで815m～459m、削孔延長で356mの区間において、高速長尺先進ボーリング調査を実施しました。
- ・この高速長尺先進ボーリング調査において、孔口から115m付近で断層①と考えられる地質（スライム）の変化を捉えました。図1の地質縦断図で想定した位置から東側へ30m程度ずれて断層①が出現したこととなります。
- ・孔口から122mまでのスライムを確認したところ、地質縦断図では砂岩頁岩互層と考えていましたが、全て粘板岩の単一岩盤であることがわかりました。  
注）頁岩、粘板岩ともに基岩は泥岩であり、岩石の性質が非常に似ているため明確な区別が難しい岩種です。しかし、高速長尺先進ボーリングのスライムは、広河原斜坑掘削時に確認した粘板岩と同じであるため、粘板岩として判定しています。
- ・孔口から122mまでの粘板岩区間における掘削エネルギー係数は脆い区間を除いて、500～1000MN・m/m<sup>3</sup>と比較的硬質側で推移しています。
- ・孔口から138mの地点以降の地質も、一部硬軟を繰り返す箇所はあるものの、硬い粘板岩が主体となっていることを確認しました（図3）。

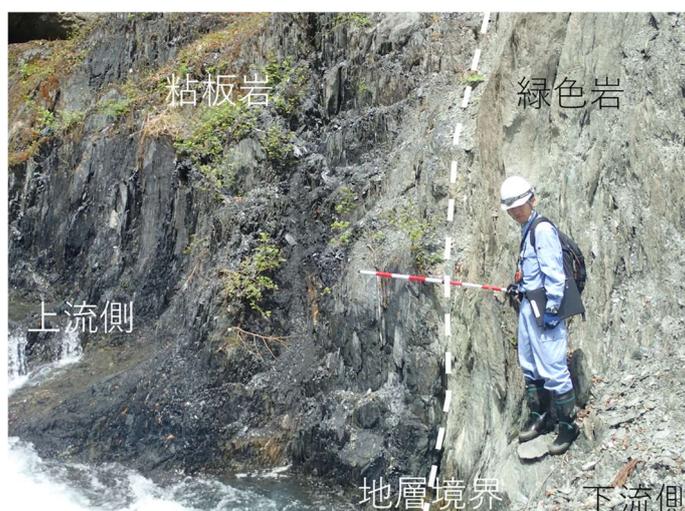
写真 1 調査 1 地点露頭状況（内河内川左岸側）

- ・ 図 2 に示す 3 地点（調査 1～3）において、断層の性状を現地で確認するため、断層が分岐する前の状況確認を中心に当社および地質の専門の調査会社と現地踏査による地質調査を令和 5 年 4 月 18 日に行いました。
- ・ まず、調査 1 地点で、粘板岩と緑色岩の断層露頭を確認できました。この断層露頭は、断層①と断層②が内河内川下流側で分岐する前の状態で分布している箇所となります。地表走向は西北西-東南東（N 50 W 80）で、地質平面図で考える走向と同様であることを確認しました。露頭の確認では、明瞭な断層粘土等は確認できませんでしたが、地層境界を中心に幅約 30 m で葉片状の割れ目が発達していることから、破碎の幅をもった断層が卓越しているものと考えます（写真 1）。
- ・ 一方で割れ目の発達に対して、地山からの湧水は見られず、ドライ状態でした。

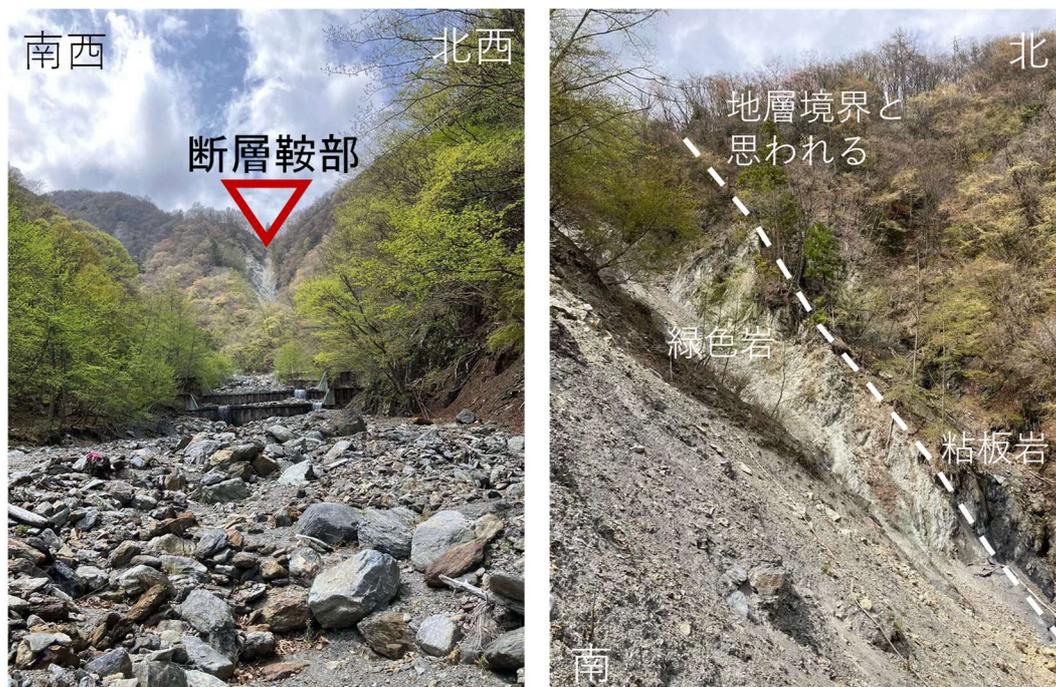
写真2 調査2地点断層鞍部遠望と露頭状況

- 次に調査2地点です。調査2は八丁峠という急坂登山道の途中であり、調査2の手前から西北西方向に断層鞍部が確認できました。また露頭部では、粘板岩と緑色岩の露頭を確認しました。調査1との平面走向の連続性が確認できたほか、地山からの湧水は確認できませんでした（写真2）。

なお、地形が急峻なため、露頭部を直近で確認することはできませんでした。

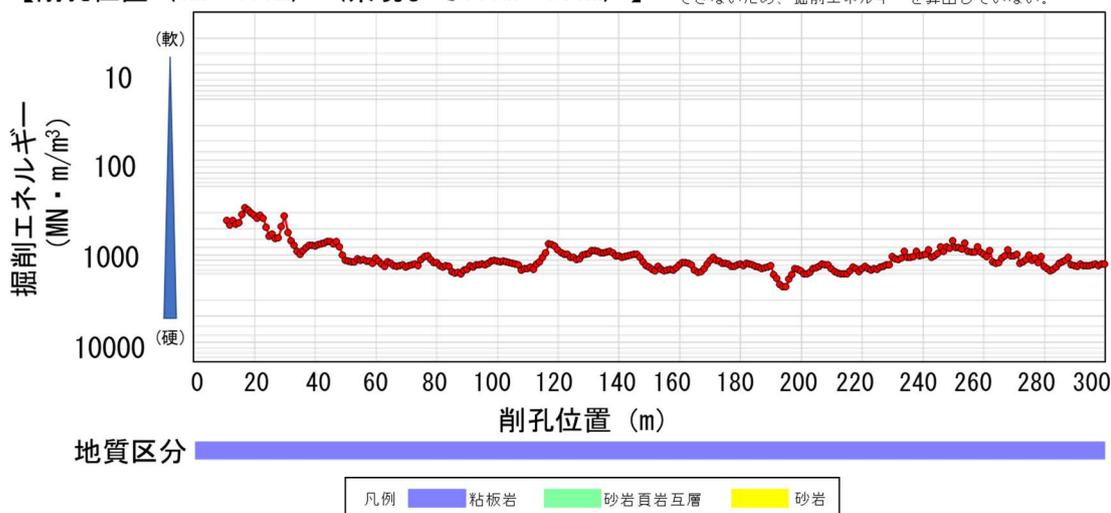
図3 掘削エネルギー係数の推移（県境まで815m～515m）

- ・掘削エネルギーとは取得した掘削機械データを用いて削孔岩盤の単位体積あたりに消費するエネルギーを算出したものです。
- ・一定の力でビットを岩盤に押し付けて削孔すれば、破碎質な岩盤ほど削孔速度が速くなり、消費エネルギーは少なくなります。

【削孔位置（0m～300m）（県境まで815m～515m）】

※孔口部の0～10mは10m未満と掘削方式が異なり比較できないため、掘削エネルギーを算出していません。

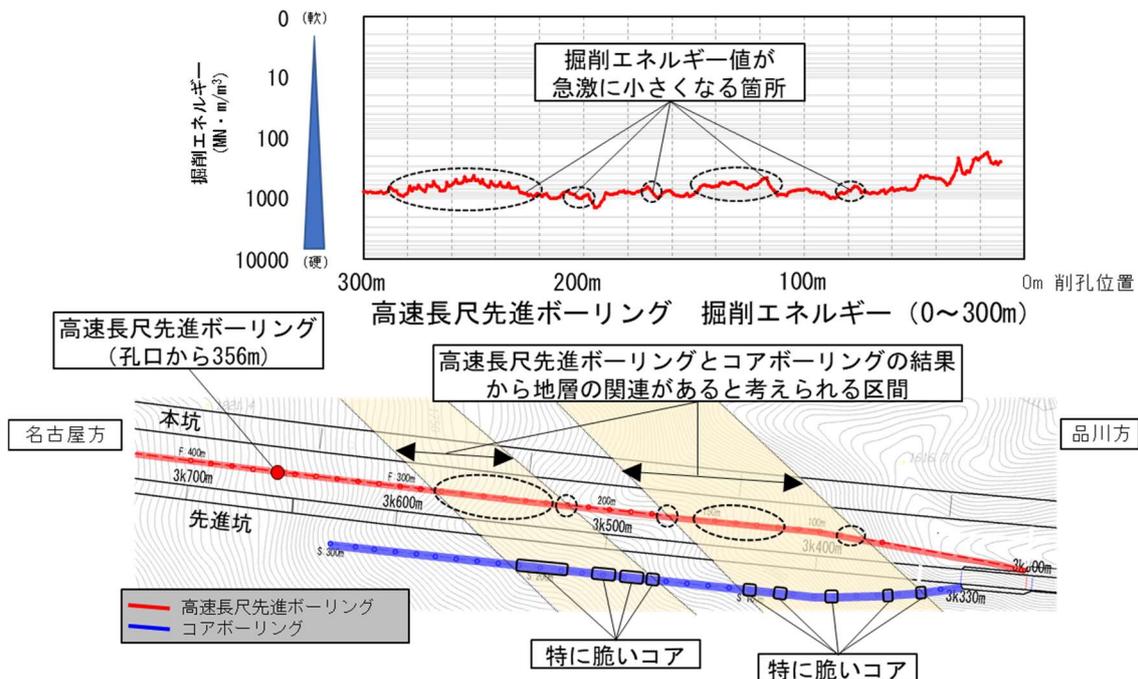
図 4 高速長尺先進ボーリングとコアボーリングの結果から相関が考えられる区間

- ・高速長尺先進ボーリングで先行して得られた掘削エネルギー値や一部箇所での孔詰まりが発生したこと等を踏まえ、断層①の性状をより詳細に調べるためのコアボーリングを、令和5年5月18日に開始し、7月20日に300mまで到達し、削孔を終了しました。
- ・コアボーリングは、断層①とその前後の脆い区間での詳細を確認することとし、地質や地下水の状況を詳細に把握し、先進坑掘削における支保構造の検討等、先進坑掘削を、より安全に行うため、実施したものです。
- ・コアボーリングの湧水量は最大で0.00057m<sup>3</sup>/秒で、高速長尺先進ボーリングと同様に少ない状況でした。
- ・粘板岩並びに砂岩粘板岩互層を主体とする地質で、コアボーリングの孔口から30m付近より100m付近までの区間と145m付近から210m付近までの区間は、特に脆いコアが多いことが分かりました。高速長尺先進ボーリングの断層①主部で確認された脆い地質は、コアボーリングでも地層に沿って確認されました。（図4）

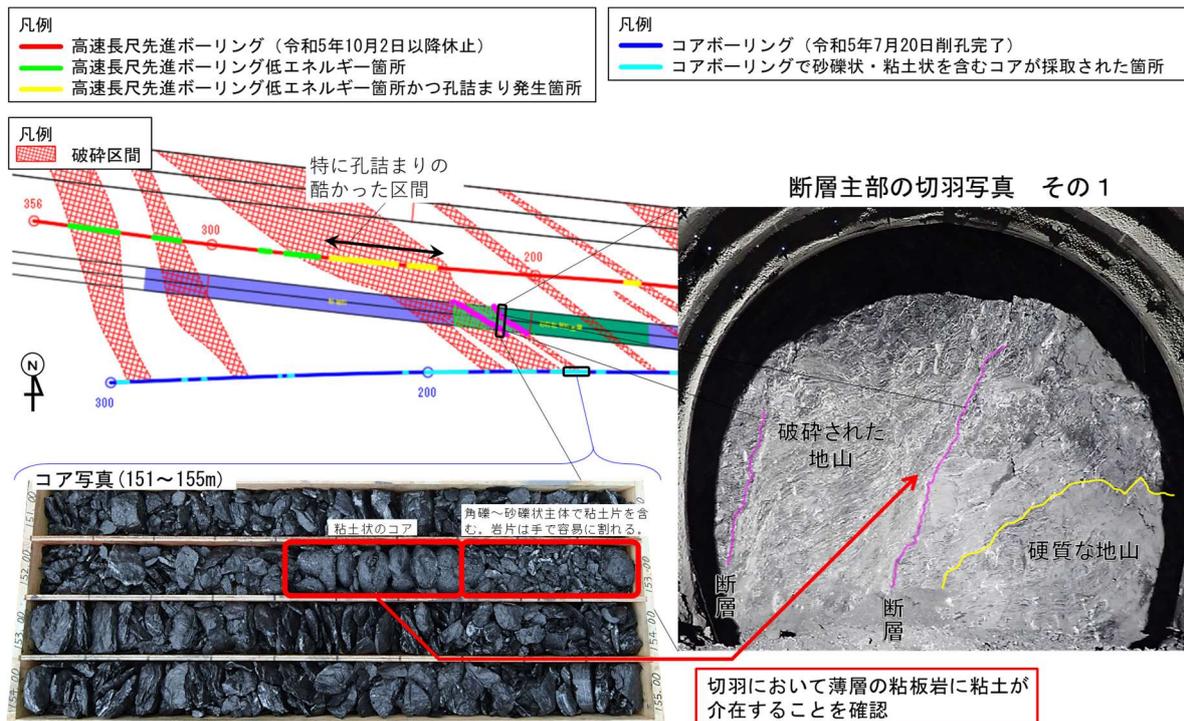
図 5 断層主部におけるコアボーリングのコア写真及び先進坑切羽写真

- ・また、図 5 のとおり、高速長尺先進ボーリング調査で特に孔詰まりの酷かった区間は、先進坑のトンネル掘削切羽面でも断層を確認しており、断層①の主部であると考えられます。断層①の主部は、岩片の間に粘土が挟まれており、周辺は破碎を受けて脆くなった岩片で構成されています。高速長尺先進ボーリングの削孔時、高水圧により粘土分が流出し、支えを失った岩片が絶え間なく崩れ、孔詰まりが発生したものと考えています。
- ・なお、湧水量の少ない状況は、コアボーリング及び先進坑掘削においても確認されました。先進坑の掘削においても切羽面からの湧水は一部が湿る程度と極めて少ない結果でした。

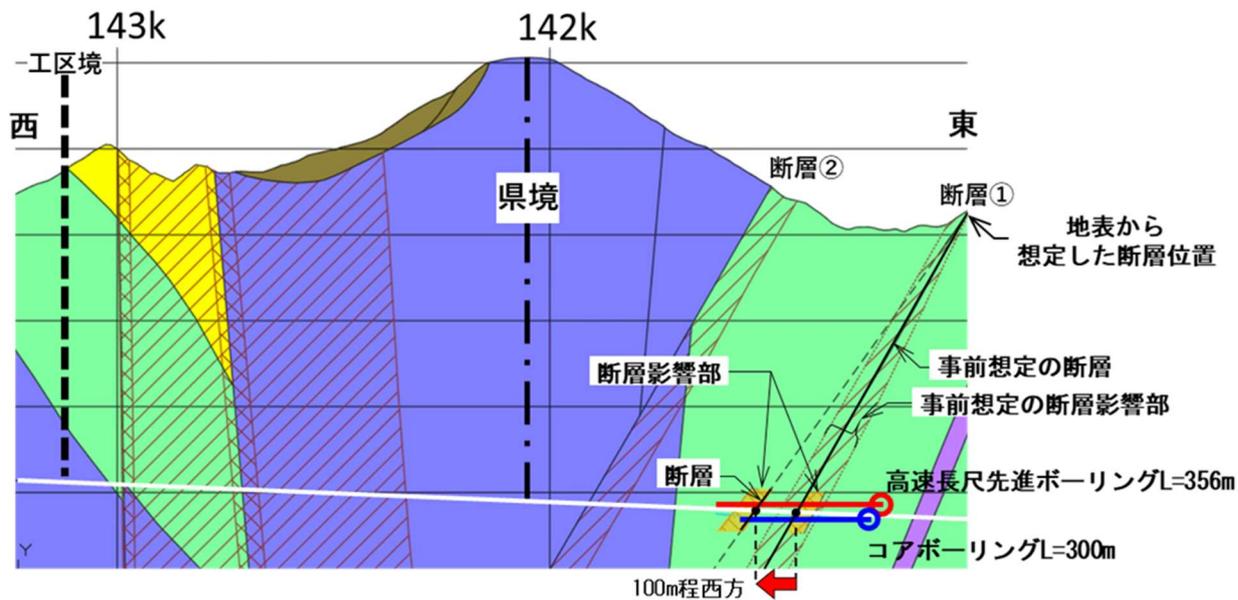
図 6 地質縦断図 (更新後)

- ・これまでのボーリング結果より、トンネルの位置付近においては、まず東側より、断層影響部と想定される薄い層と健岩部等が複数回交互に確認された後、一定の間隔を空けた（100m程度）西側において、断層の主部と考えられる層が確認されました。
- ・上記状況は、その後同区間を掘削した先進坑の切羽面におけるそれぞれの層の出現位置からも改めて確認することができました。
- ・断層①付近に関して、これまでに記載した情報を地質縦断図に描写すると図 6 のとおりとなります。

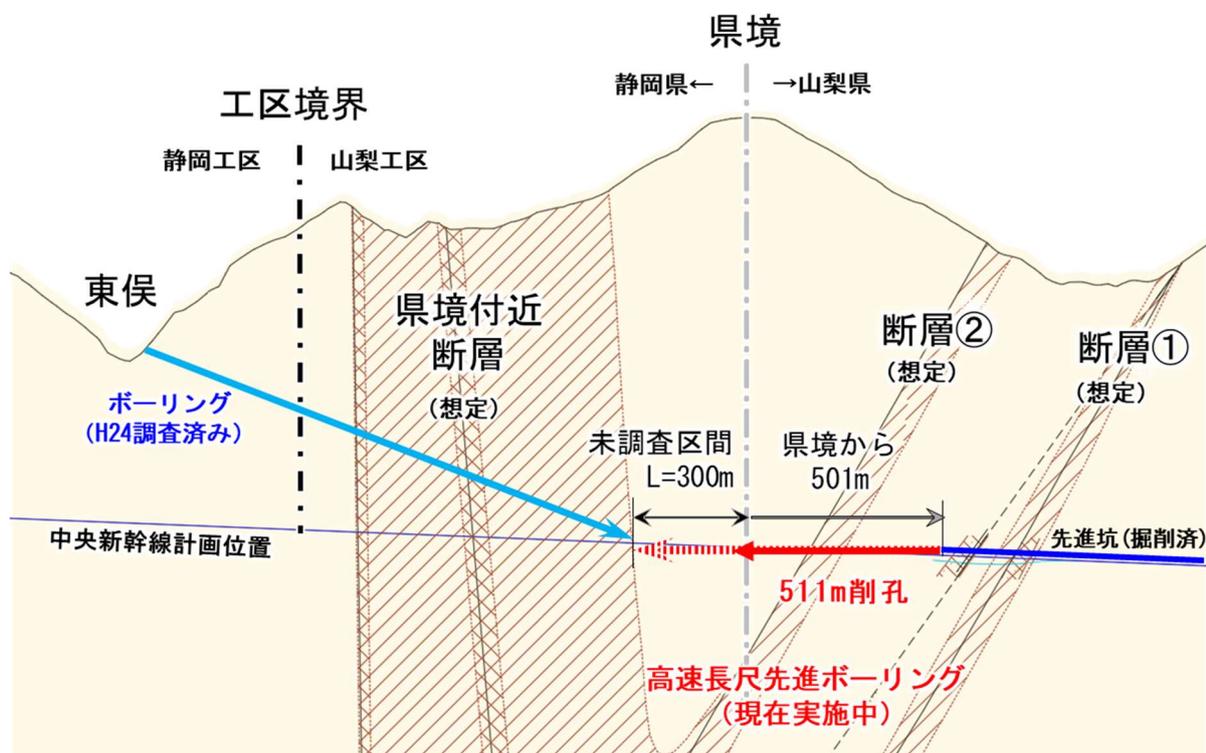
図7 高速長尺先進ボーリングの進捗状況（令和6年5月～）

- ・令和6年5月に、県境まで501mから高速長尺先進ボーリングを開始しました。  
11月25日時点で、孔口から511m（山梨・静岡県境から静岡県側10mの地点）まで削孔しています（図7）。

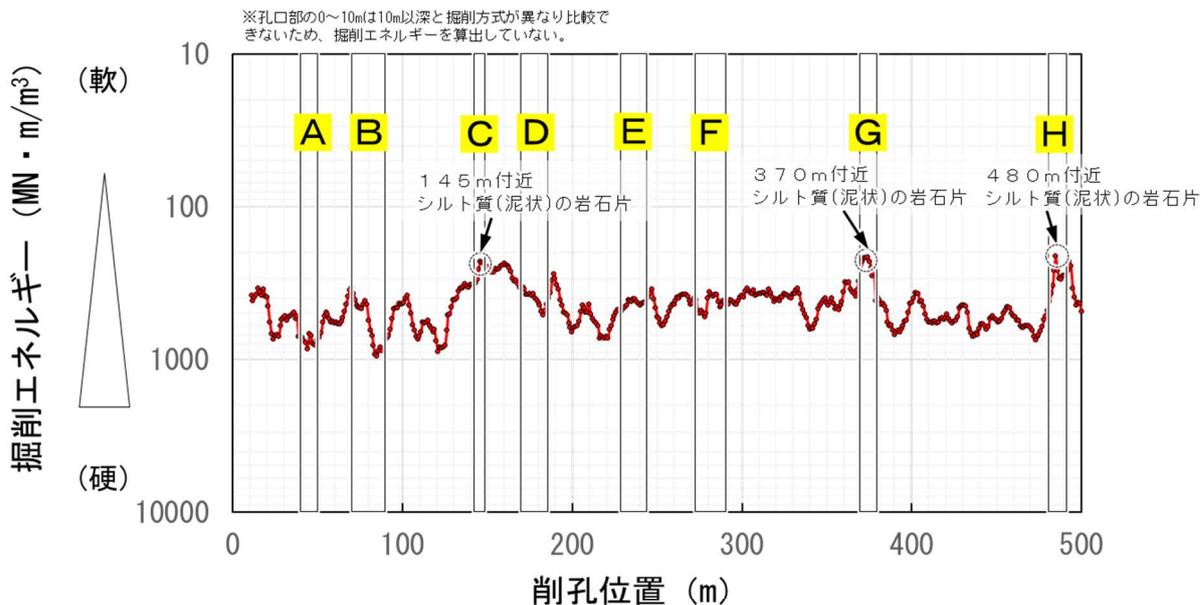
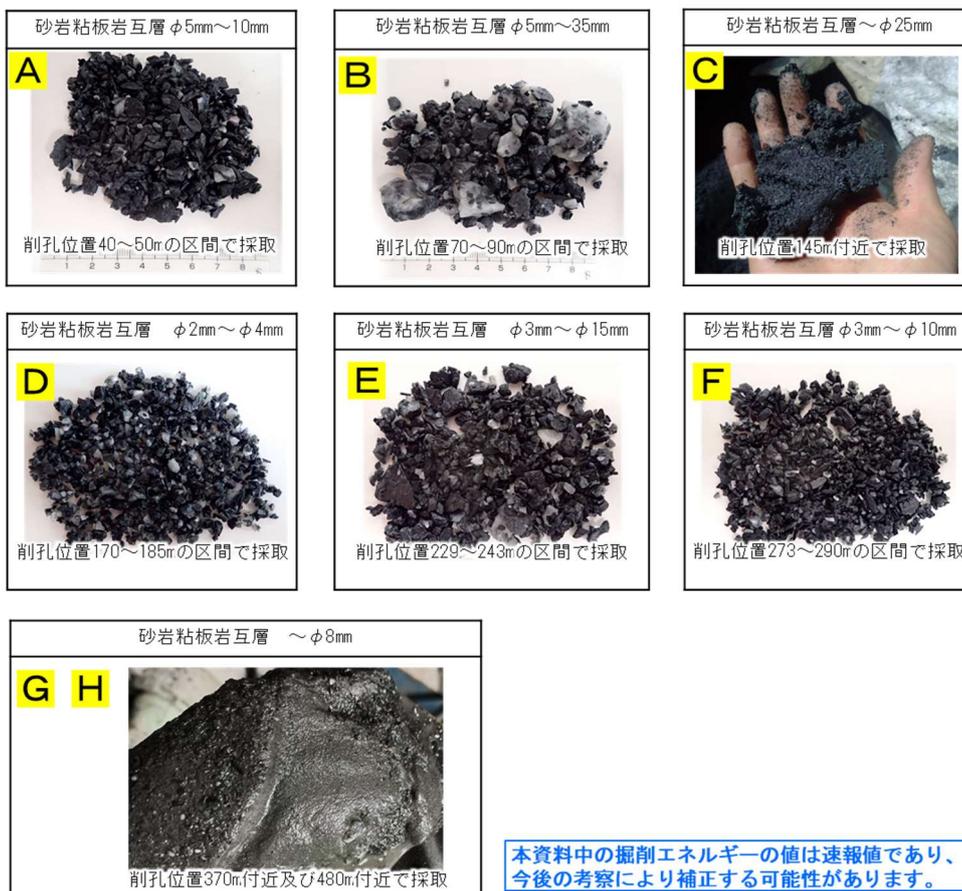
図 8 掘削エネルギー値及び代表的な岩石片

- ・現在まで削孔した区間において、粘板岩及び砂岩粘板岩互層の地質が確認されています。
- ・孔口から130～160mでは連続的に掘削エネルギー値が低くなっており（図8）、岩石片の粒径が均一では無いため、軟弱な地山が続いているものと考えられます。特に、孔口から145m付近からはシルト質（泥状）の岩石片が排出されました。（図8の写真C）
- ・孔口から200m以降、引き続き粘板岩及び砂岩粘板岩互層の地質が続いています。掘削エネルギー値は300～800MN・m/m<sup>3</sup>の範囲で高低を繰り返しており、硬質と軟質な地質が繰り返す地山が続いています。孔口から370m付近及び480m付近で掘削エネルギー値が300MN・m/m<sup>3</sup>を下回る箇所あり、シルト質（泥状）の岩石片が再度排出されました。（図8の写真G、H）

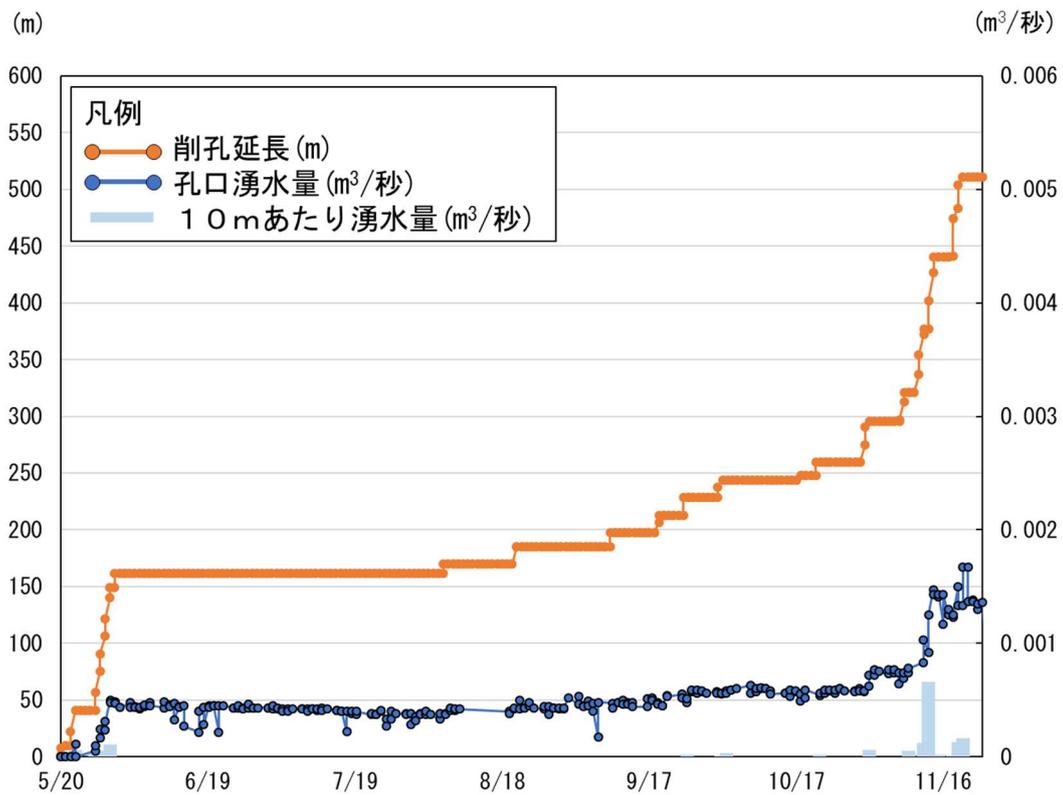
図 9 孔口湧水量と10mあたり湧水量

- ・孔口湧水量は0.0004～0.0017 m<sup>3</sup>/秒程度で少ない状況が続いています。10mあたり湧水量については最大0.00066 m<sup>3</sup>/秒程度であり、管理値である10mあたり0.05 m<sup>3</sup>/秒と比べて非常に小さい状況が続いています(図 9)。

- ・ 11月25日時点で、孔口から511m（山梨・静岡県境から静岡県側10mの地点）まで高速長尺先進ボーリング調査を実施し、地質と湧水量の状況を確認しております。
- ・ 湧水量については、10mあたりの湧水量が最大 $0.00066\text{ m}^3/\text{秒}$ （令和6年5月～の調査）であり、管理値である10mあたり $0.05\text{ m}^3/\text{秒}$ と比較して非常に少ない状況が続いています。
- ・ 県境まで300mの地点に達して以降は、ボーリングの湧水量や水質（水温、pH、電気伝導度）について頻度を上げて日毎に報告を実施しつつ、スリバチ沢の流量や河川流量の計測も実施し、測定や確認の都度速やかに報告しております。
- ・ 引き続き、湧水量を確認しながら、慎重に削孔を進めてまいります。

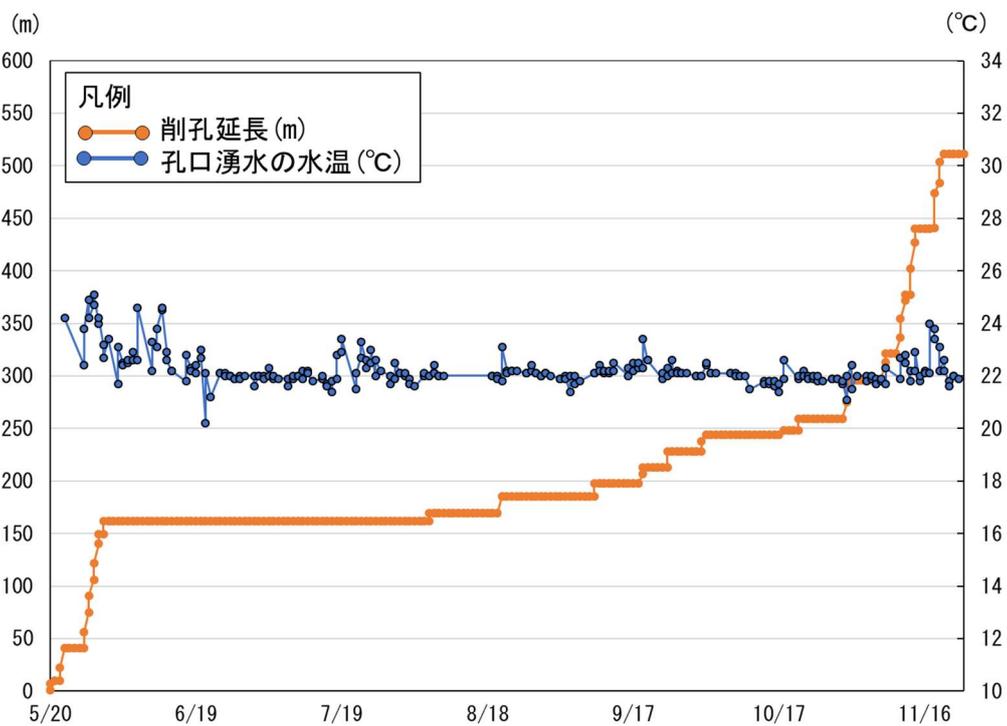
図 10 孔口湧水の水温

・水温、水質(pH、EC)の測定結果は図10～12のとおりです。
