鉄軌道輸送の安全に関する情報 (令和5年度)

令和6年12月

国土交通省鉄道局

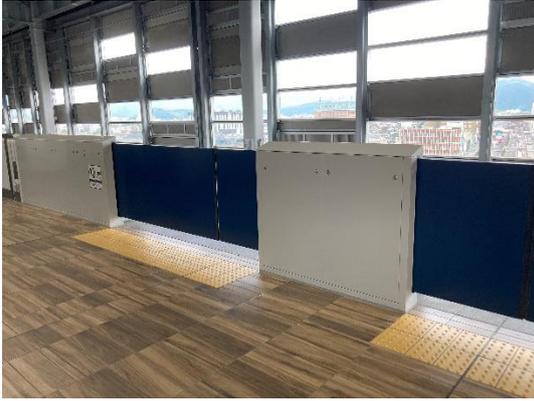
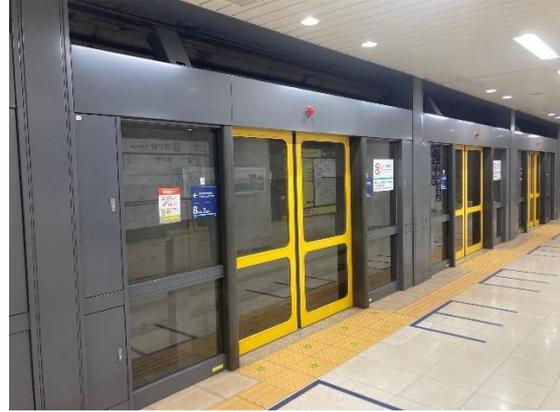
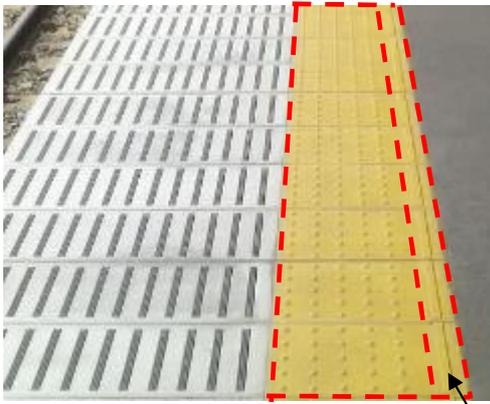
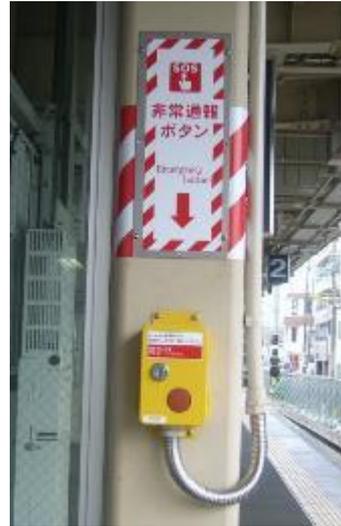
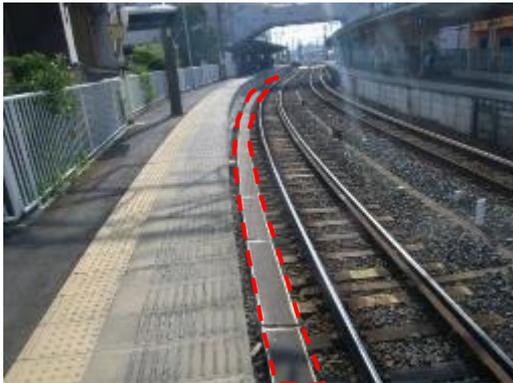
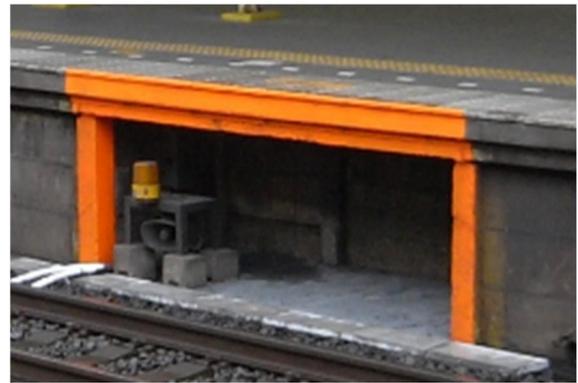
図1：ホームの安全対策設備例

ホームドア

内方線

内方線付き点状ブロック

非常停止押しボタン

転落検知マット

ホーム下の待避スペース

このほか、利用者がホームから転落した場合等の安全対策として、列車の速度が高く、運転本数の多いホーム² について、「非常停止押しボタン又は転落検知マットの設置」及び「ホーム下の待避スペース等」の整備を指導してきました。その結果、平成26年度までに、対象2,072駅のすべてに整備されています。

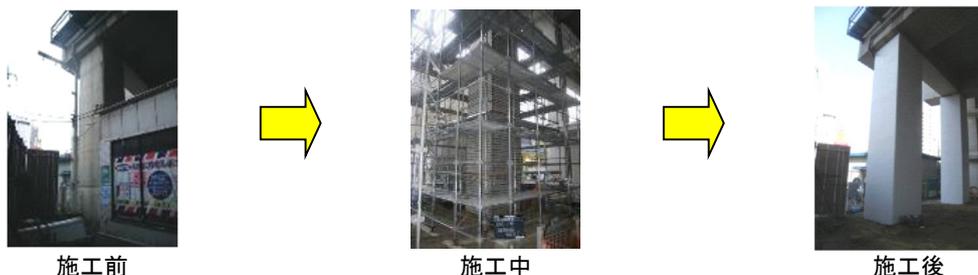
図3：高架橋等の耐震対策例

国土交通省は、平成7年の阪神・淡路大震災における鉄道高架橋の倒壊等の甚大な被害、平成23年の東日本大震災で得られた知見等を踏まえ、耐震基準を見直すとともに、既設の高架橋のコンクリート製の柱に鋼板を巻く等、鉄道施設の耐震対策を進めてきました。

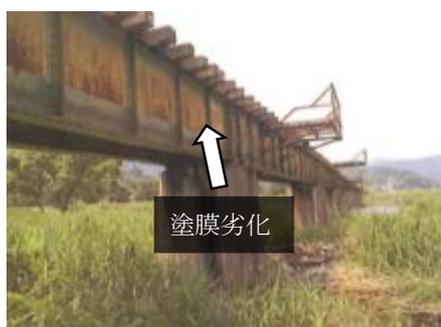
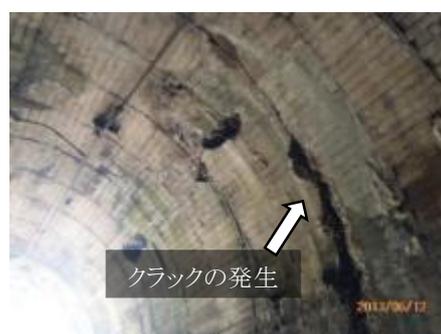
図4: 老朽化が進んでいる施設の例

鉄道施設については、法定耐用年数を越えたものが多くあり、これらの施設を適切に維持管理することが課題となっています。このため、人口減少が進み経営環境が厳しさを増す地方の鉄道事業者に対して、将来的な維持管理費用を低減し長寿命化に資する鉄道施設の補強・改良を推進しています。

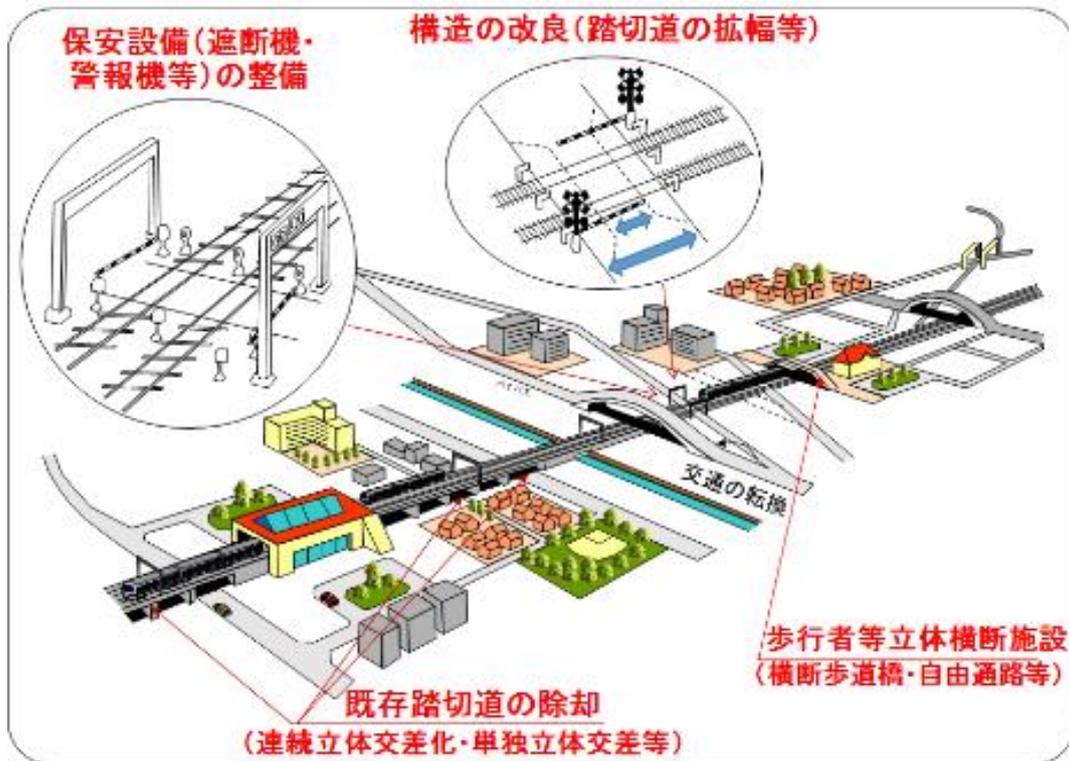
図30: 踏切道の除却・改良のイメージ

「第11次交通安全基本計画」及び「踏切道改良促進法」に基づき、立体交差化、構造改良、横断歩道橋等の歩行者等立体横断施設の整備、踏切遮断機や踏切警報機等の踏切保安設備の整備等を推進し、踏切事故の防止に努めています。
