# 新技術等を活用した駅ホームにおける 視覚障害者の安全対策について

～中間報告～

令和3年7月2日

新技術等を活用した駅ホームにおける視覚障害者の安全対策検討会

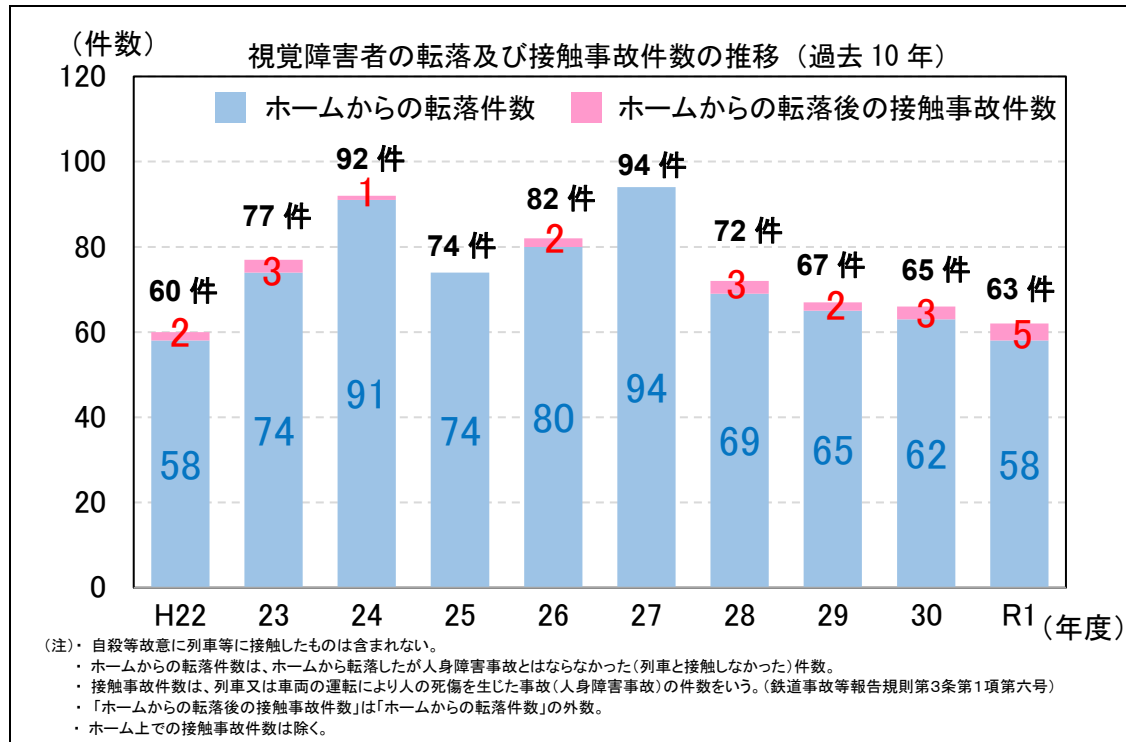
視覚障害者のホームからの転落について、直近の10年間（平成22年度～令和元年度）の年間平均発生件数は74.6件であり、このうち、列車と接触した事故件数は年間平均2.1件となっている（図1参照）。

図1 視覚障害者の転落及び接触事故件数の推移（過去10年）

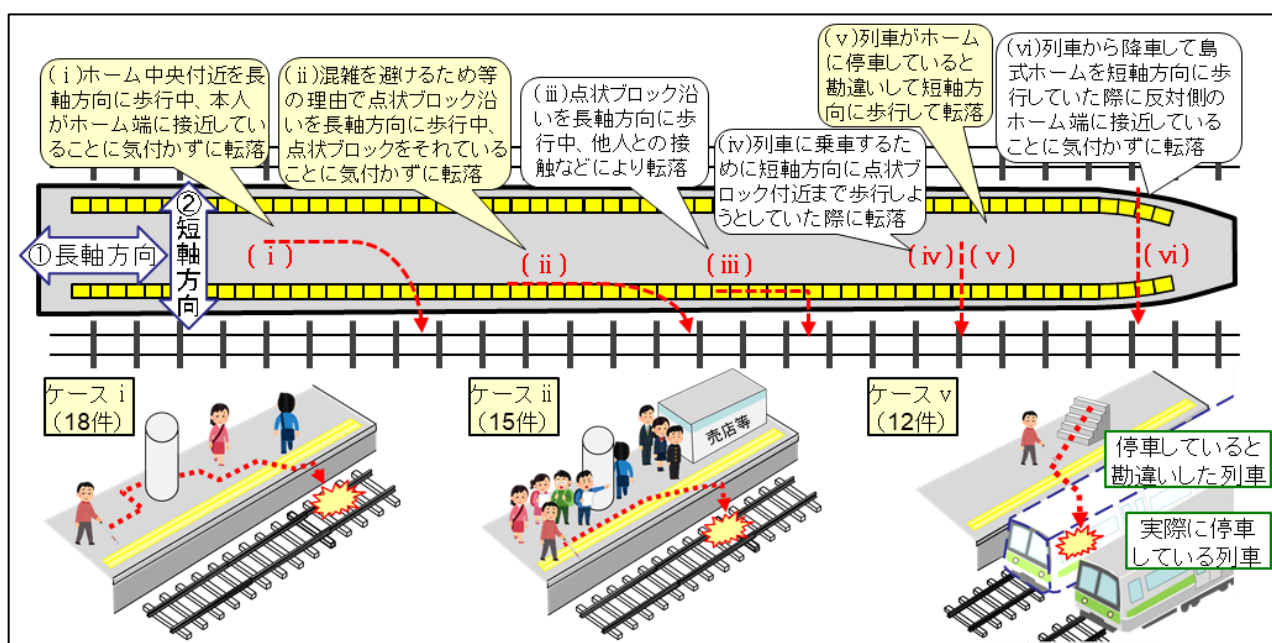
その結果、表 1、図 2 に示すように 57 件の転落事例は、( i ) から ( vi ) の 6 つのケースに分けられた。

図 2 転落事例の 6 つのケース

それぞれのケースについて、ヒアリングによって得られた背景（状況）は以下の表 2 の通りである。

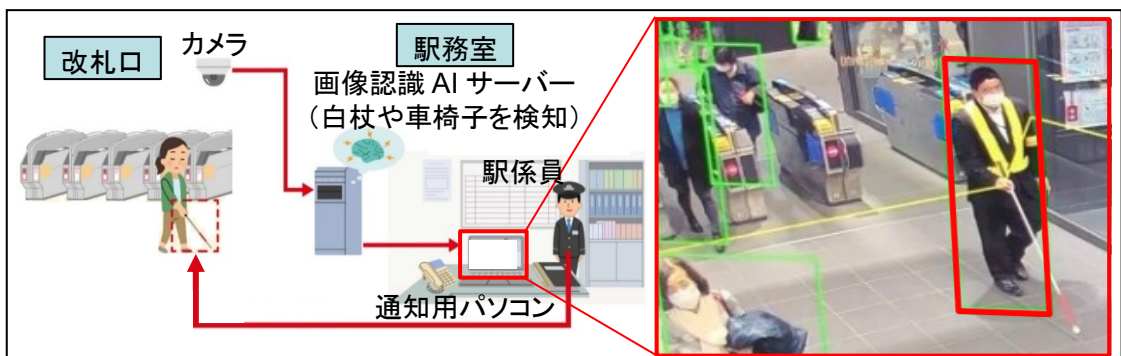
改札に設置したカメラの映像から、白杖等をAIで認識し、駅係員に通報して迅速な介助を行う方法である（図3参照）。近鉄大和西大寺駅、相鉄二俣川駅、京阪電鉄祇園四条駅、Osaka Metro 長居駅において実証実験が実施され、検知精度の向上等が図られている。

図3 AIカメラを活用して駅係員等による円滑な介助を行う方法

視覚障害者の改札通過時の誤検知や未検知をなくすために、盲導犬についても検知対象に加えたうえで、AIの学習機能による検知精度の向上を図る必要がある。また、検知した視覚障害者を見失わずに確実に介助する方策として、検知から介助までの時間の短縮、改札口だけでなくホーム上も含めた効果的なカメラの設置位置などを検討する必要がある。

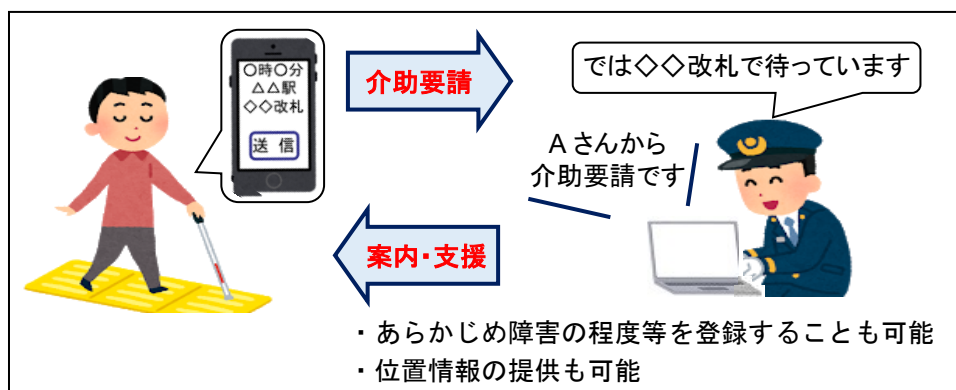
視覚障害者がスマホアプリで送信した支援要請を、駅係員等が受信し、確実に迅速な介助を行う方法である（図 4 参照）。令和 2 年度末に実施した実証実験の結果を検証のうえで、必要な改良等が行われる予定である。

図 4 スマホアプリを活用して駅係員等による円滑な介助を行う方法

確実に支援要請を行うために、アプリ操作の手数（てかず）を減らすなど、視覚障害者が利用しやすいアプリへの改良が必要である。さらに将来的には、ボランティア等による介助支援も想定されているが、その際には、駅係員との役割分担、資格の付与、介助時における事故発生時の責任等についての検討も必要である。なお、アプリの利用が可能な携帯端末を保持していない視覚障害者への対応などの課題もある。

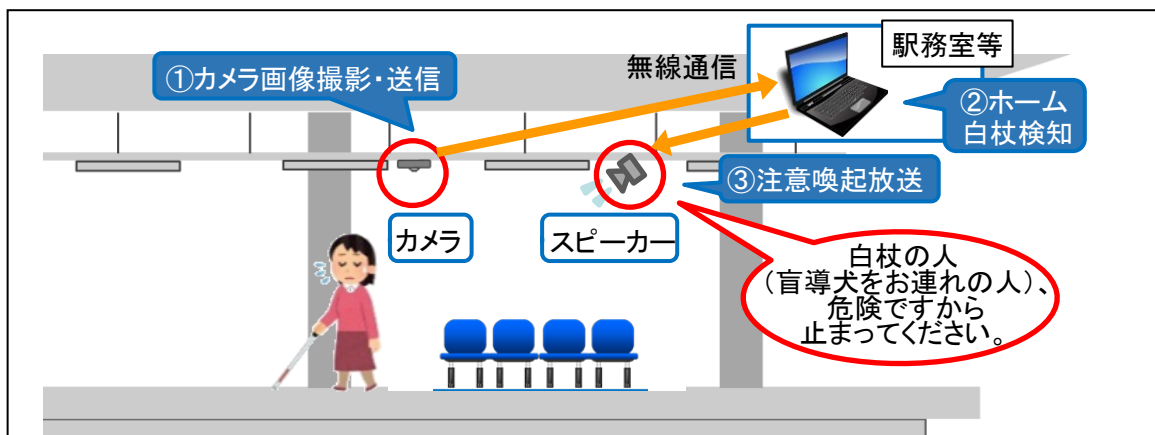
ホームに設置したカメラの映像から、転落の危険性がある視覚障害者を AI で認識し、音声で注意喚起する方法である（図 5 参照）。令和 3 年夏頃より実際のホームでの実証実験が計画されており、転落防止効果や安全性の検証が行われる予定である。

図5 ホーム端に接近している視覚障害者を検知して注意喚起する方法

ホーム縁端部を歩行する人を検知して注意喚起する方法については既に実証実験が行われているが、視覚障害者と健常者の識別や転落危険性の有無の判断までは行われていない。そのため、AI の活用により、列車の在線状況や歩行動線を踏まえて、転落の危険性のある視覚障害者の確実な識別を可能とするような取り組みが必要である。また、注意喚起する際には視覚障害者に対して、指向性の高いスピーカーの活用などにより、具体的で効果的なメッセージが確実に伝わるように発信される必要がある。

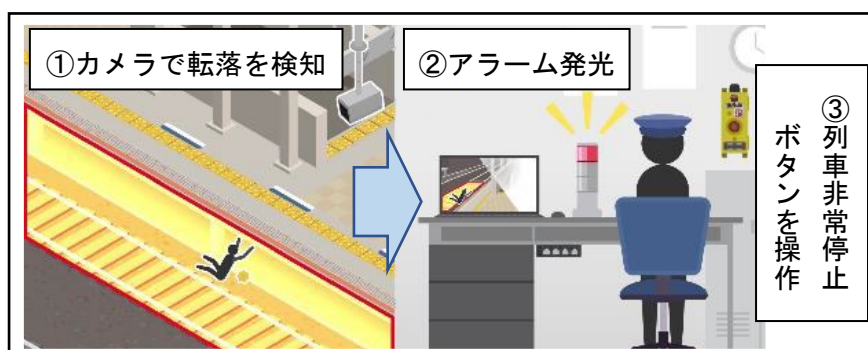
ホームに設置したカメラ映像で転落した鉄道利用者を AI で認識し、接触を防止するために速やかに列車を止める方法である(図 6 参照)。従来用いられている転落検知マットより安価に導入できる可能性があり、開発・改良が進められている。一部の駅で既に導入されているのは、カメラが転落を検知した場合、これが駅務室に通知され、駅係員が転落を確認した後に列車を停止させる方法であるが、更なる検知精度の向上のため、令和 3 年度の実証実験の実施に向けた調整が行われている。

図 6 転落を検知し速やかに列車を停止する方法

既に導入されている方法は、転落時の姿勢や気象条件等によってはカメラによる検知ができないこともあることから、AI の学習機能による更なる検知精度の向上を図る必要がある。さらに、将来的には、検知後に自動的に列車を停止させるシステムへの発展により、転落発生から列車停止までに要する時間の短縮を図ることが望ましいが、そのためには誤検知に伴うダイヤ乱れ等を防ぐため更なる検知精度の向上を図る必要がある。

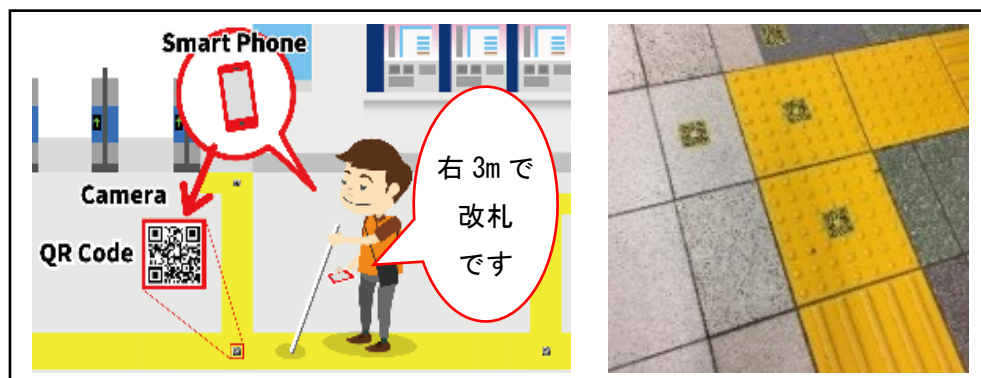
視覚障害者がスマホの専用アプリを用いて、点状ブロックに貼り付けたQRコード等の情報を読み取り、自らのいる位置を認識した上で、音声案内による誘導に従って線状ブロック上を歩行し目的地に向かう方法である（図7参照）。安全性や操作性等の観点から、ホームドアの設置されていない駅での転落防止対策としての導入はされていないが、ホームドアの設置されている駅の出入口から、改札、ホーム上の乗降口へと続くルートや、駅と区役所等の公共施設との間のルート等における誘導支援システムとして令和3年1月より東京メトロの一部の駅<sup>注</sup>で導入されている。この他にも、スマホを用いた様々な誘導支援システムの開発が進められている。

図7 スマホを用いて視覚障害者を誘導する方法

ホームドアがない駅での利用については、現時点では、アプリによる案内と利用者の歩行ルートの不一致等により転落に繋がる危険性が排除できないことから、転落防止対策としてホーム上で利用するためには安全性や操作性について十分な検証が必要である。また、他の鉄道利用者から歩きスマホと見受けられないための工夫も必要である。

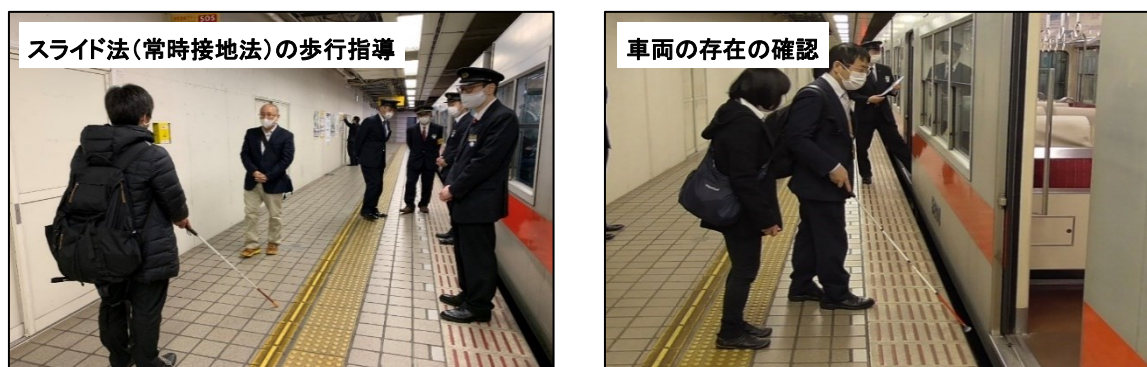
検討会においても、白杖を正しく用いていれば転落事故を防ぐことができるとの意見が多く出ており、歩行訓練において、白杖を常時接地し、肩幅に振る、点状ブロックや車両の存在を確認するなどの白杖の使い方、また、点状ブロック・線状ブロック・内方線付き点状ブロックの役割を学ぶことで、転落する危険性を減少させることができると考えられる（図8参照）。

図8 実際のホームや車両を用いた歩行訓練（令和3年3月 阪神電車梅田駅）

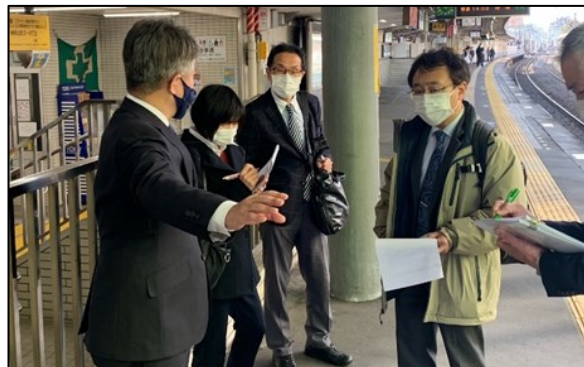
検討会の出席者からは、「視覚障害者団体や歩行訓練士などの協力により、視覚障害者の歩行特性を踏まえた専門的な原因調査を行うべきである」、「カメラの映像なども活用すべき（プライバシー保護の観点等からの配慮が必要）」との意見が出された。また、本年 1 月の東武鉄道下赤塚駅での転落事故については、東武鉄道から事故時の状況をヒアリングするとともに、検討会委員が転落現場を訪問し原因の推定も行った（図 9 参照）。

図 9 有識者や歩行訓練士（いずれも検討会委員）による転落現場の状況確認  
（令和 3 年 3 月 東武鉄道下赤塚駅）
