鉄軌道輸送の安全に関わる情報 (令和5年度)

令和6年12月

国土交通省鉄道局

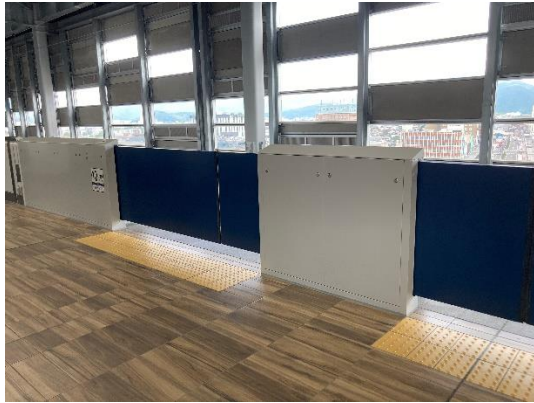
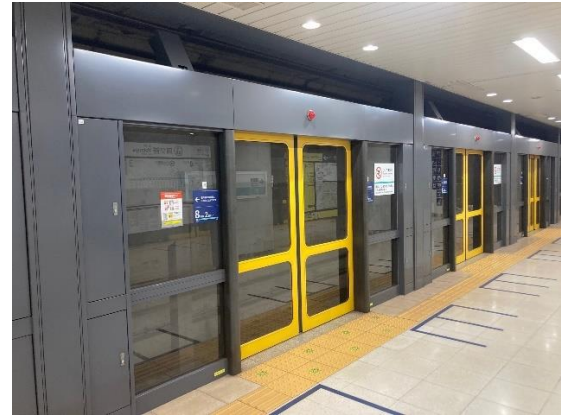
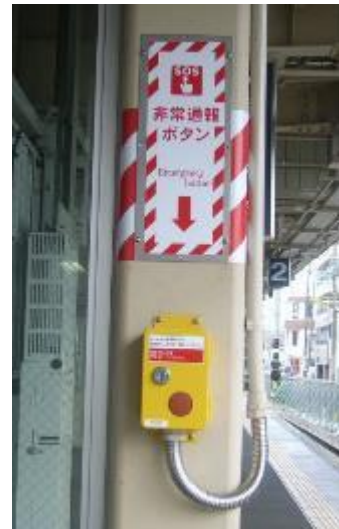
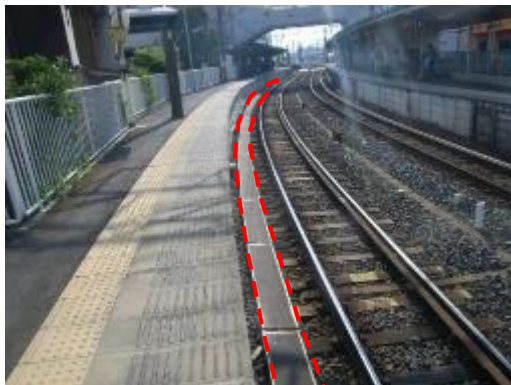
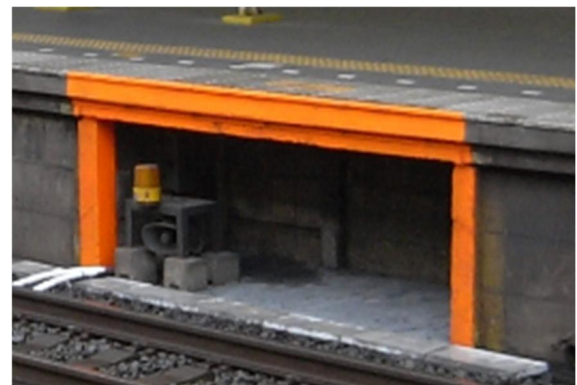
図1: ホームの安全対策設備例

このほか、利用者がホームから転落した場合等の安全対策として、列車の速度が高く、運転本数の多いホーム²について、「非常停止押しボタン又は転落検知マットの設置」及び「ホーム下の待避スペース等」の整備を指導してきました。その結果、平成26年度までに、対象2,072駅のすべてに整備されています。

ホームドア

内方線

内方線付き点状ブロック

非常停止押しボタン

転落検知マット

ホーム下の待避スペース

視覚障害者等をはじめとしたすべての駅利用者の安全性向上を図ることを目的に、ホームからの転落等を防止するホームドアの整備を促進しており、「第二次交通政策基本計画」(令和3年5月)において定められた、令和7年度までに鉄軌道駅全体で3,000番線、平均利用者数が10万人以上／日の駅において800番線に整備するという目標に対して、令和4年度末時点で、鉄軌道駅全体で2,484番線、平均利用者数が10万人以上／日の駅で493番線が整備されています。

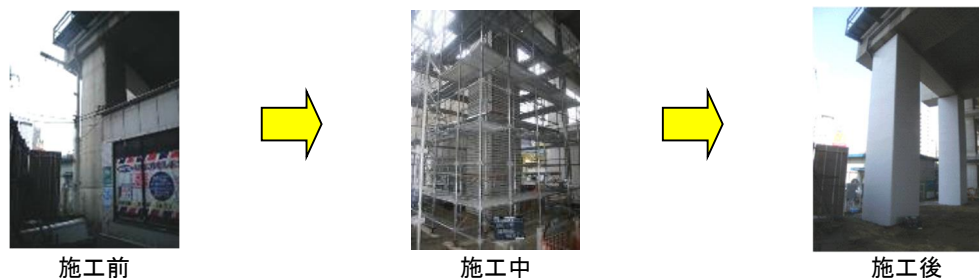
図3：高架橋等の耐震対策例

国土交通省は、平成7年の阪神・淡路大震災における鉄道高架橋の倒壊等の甚大な被害、平成23年の東日本大震災で得られた知見等を踏まえ、耐震基準を見直すとともに、既設の高架橋のコンクリート製の柱に鋼板を巻く等、鉄道施設の耐震対策を進めてきました。

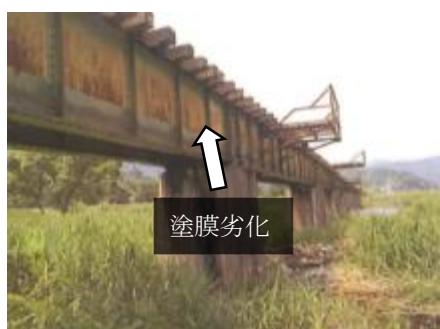
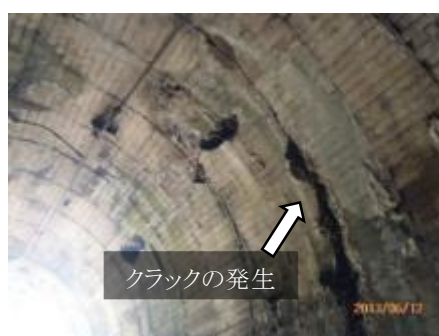
図4: 老朽化が進んでいる施設の例

鉄道施設については、法定耐用年数を越えたものが多くあり、これらの施設を適切に維持管理することが課題となっています。このため、人口減少が進み経営環境が厳しさを増す地方の鉄道事業者に対して、将来的な維持管理費用を低減し長寿命化に資する鉄道施設の補強・改良を推進しています。

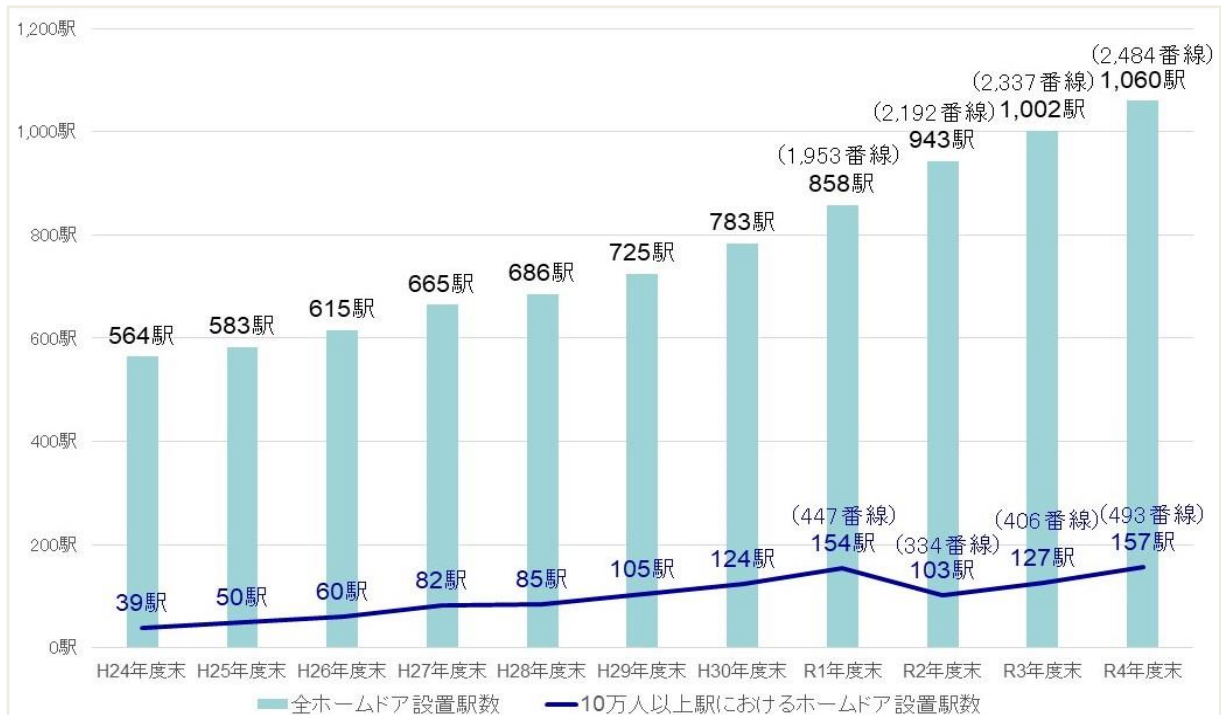
図23: ホームドア設置駅数の推移

・移動等円滑化の促進に関する基本方針に基づき、ホームドア又は可動式ホーム柵については、転落及び接触事故の発生状況、プラットホームをはじめとする鉄軌道駅の構造及び利用実態、地域の実情等を勘案し、優先度が高いプラットホームでの整備の加速化を目指し、地域の支援の下、令和7年度までに3,000番線を整備する。そのうち、1日当たりの平均的な利用者数が10万人以上の鉄軌道駅において、800番線を整備する。

※ 新型コロナウイルスの影響により、鉄道使用者が減少したことから、令和2年度における「10万人以上駅におけるホームドア設置駅数(番線数)」が減少した。
