# 近年の踏切事故の現状について

# 2025年12月23日 意見交換会資料

# 名古屋鉄道の踏切安全対策

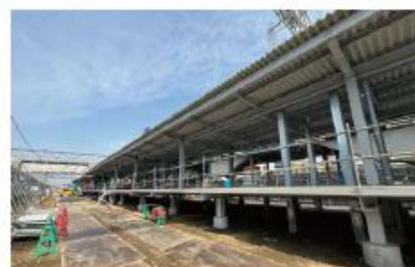
【春日部駅付近連続立体交差事業】

伊勢崎線下り線の仮線化を目指し、仮下りホーム工事・軌道工事等を進めています。（上り線の仮線は2024年5月より使用開始）

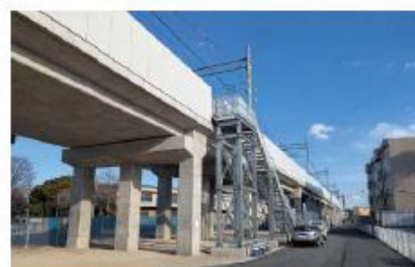
【清水公園～梅郷間連続立体交差事業】

清水公園駅～愛宕駅間の内約370mの区間においてロングレール化工事を実施しました。また、愛宕駅及び野田市駅付近にて、境界フェンスの設置や舗装等、高架下整備を進めています。

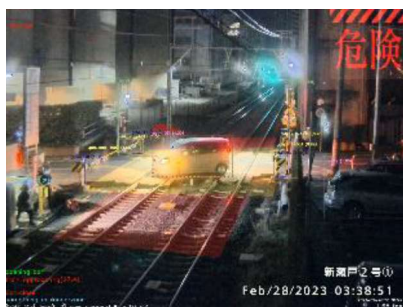
車両停滞（模擬）

車や人をAIで判別し、列車が接近した際に車や人が滞留すると異常を検知して特殊発光信号機（※）を動作させる
