屋根上検査業務の効率化に向けた 画像取得・SfM解析技術の開発

技術開発期間：令和6～7年度

技術開発者名
中央復建コンサルタンツ株式会社

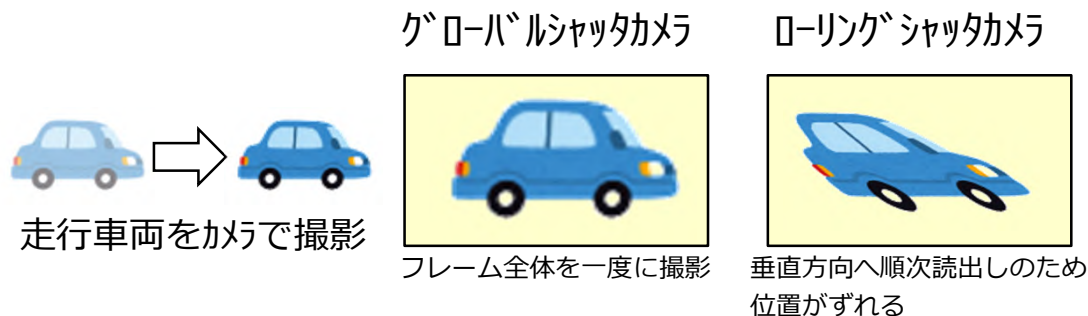
模様投影型SfM-MVS解析が可能な画像を取得するには、複数台カメラ画像を同一タイミングで取得することが必要になる。また、低速で移動する車両のパンタグラフを撮影するため、画像の動き歪を抑える必要がある。そのため、本検証では以下の機器を採用した。

- ・ 高精細HDグローバルシャッターカメラの採用

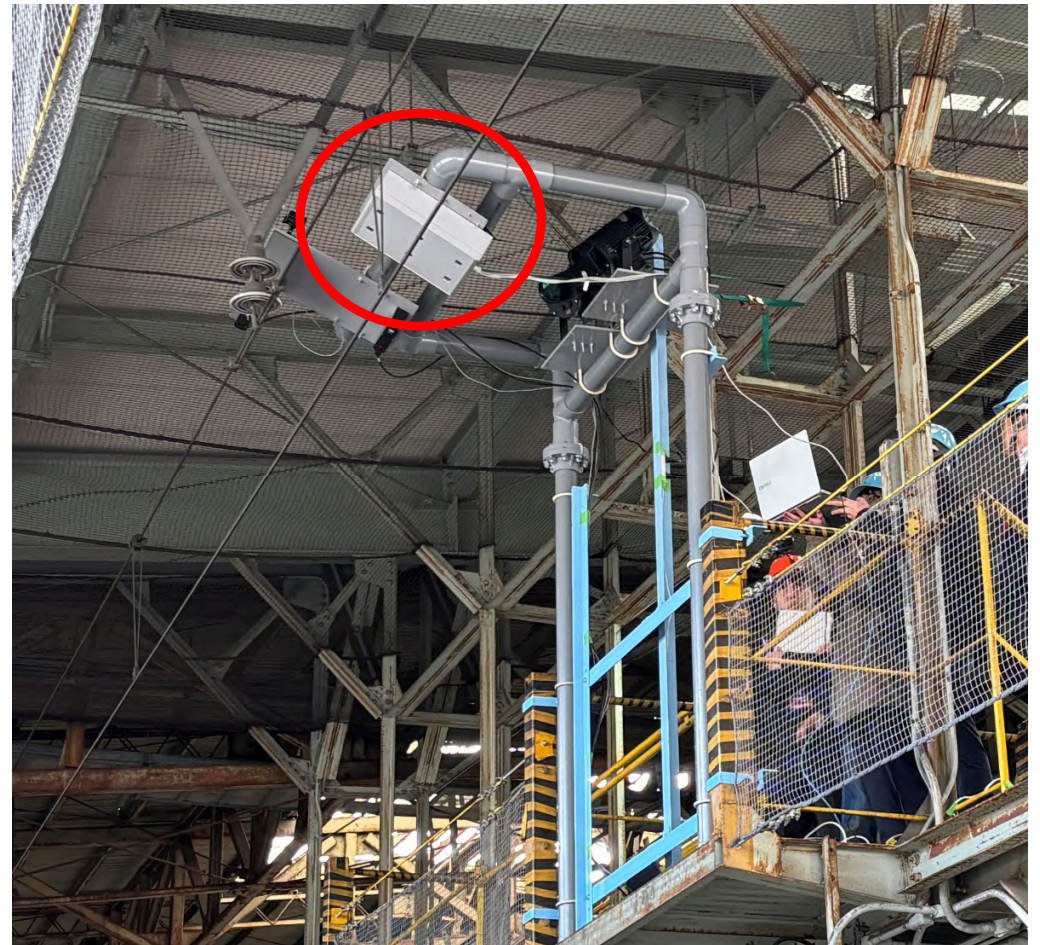
- ・ 外部トリガによる同一タイミングでの画像取得の採用
外部トリガの連続生成でパンタグラフの複数画像を取得
カメラ台数やレンズは検証内容により変更

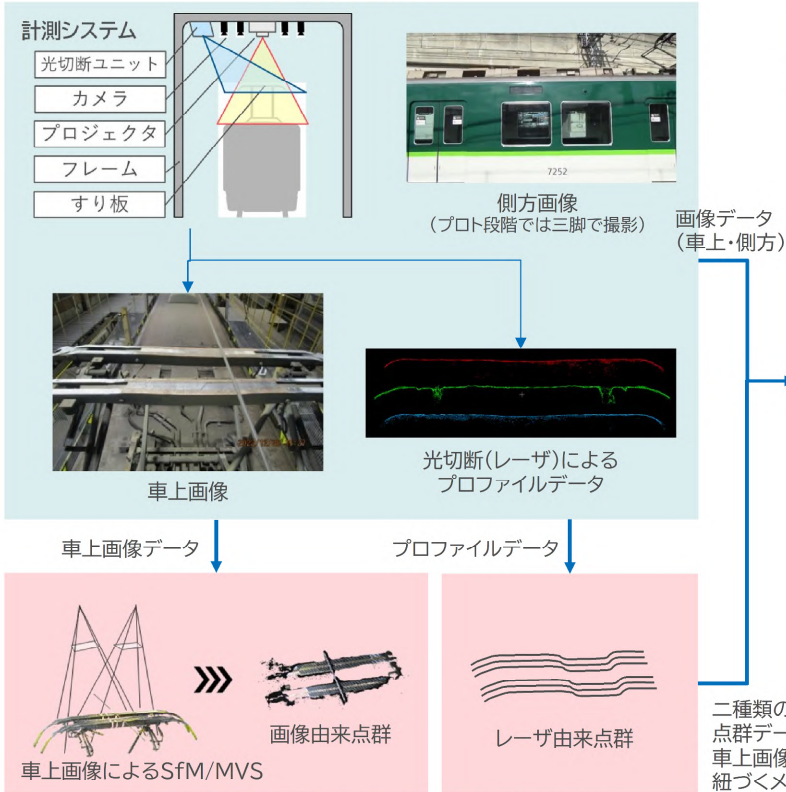
計測(現地実験)

プロトタイプ開発の全体像

点群生成(プロト段階では手動・半自動)・整理

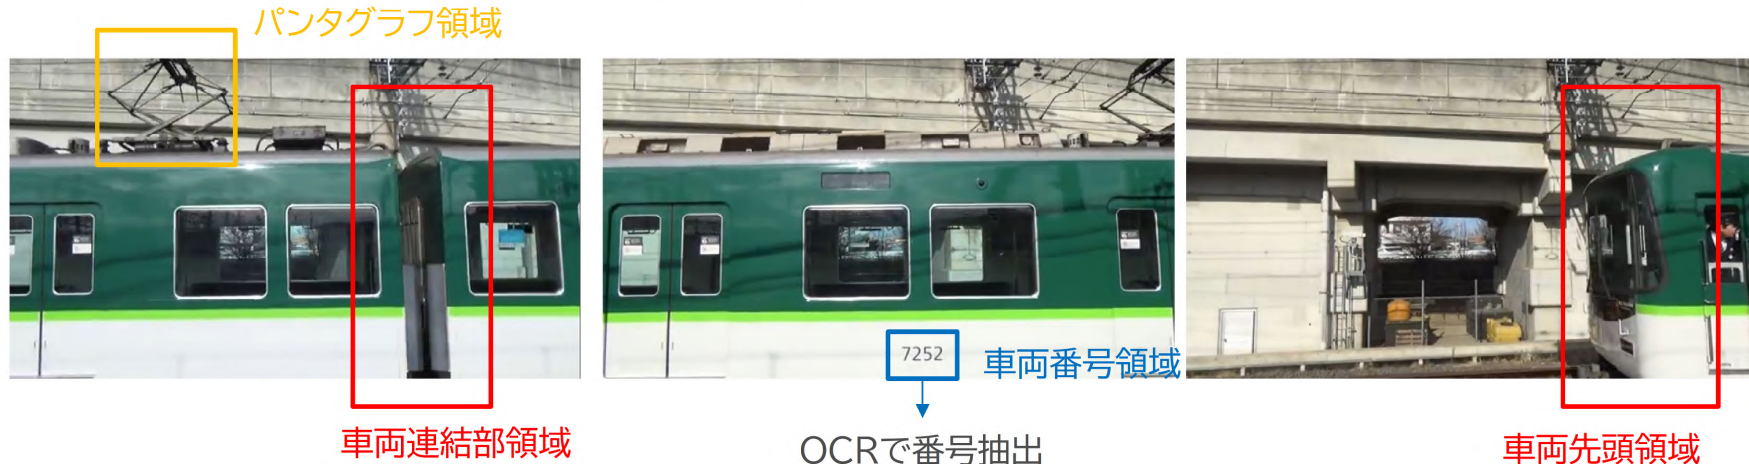
車両編成分析結果(例)

1. 側方動画に写る列車のパーツ(パンタグラフ・車両番号・列車先頭部・車両連結部)を検出する
SSDモデルを作成する
2. 作成したモデルを用いて側方動画に対してSSDを用いた物体検出を行う
3. 検出された物体について、時間的、空間的情報を用いて並べ替え、車両編成を構築する
4. SSDで車両番号部分が検出された場合にその部分でOCRを行い、車両番号を特定する
5. 以上の情報を用いて、車両編成の情報を作成する

編成: 8両

車両番号: 7124, 7981, 7068, 7069, 7231, 7346, 7252, 7816

パンタグラフ: 7981, 7252
