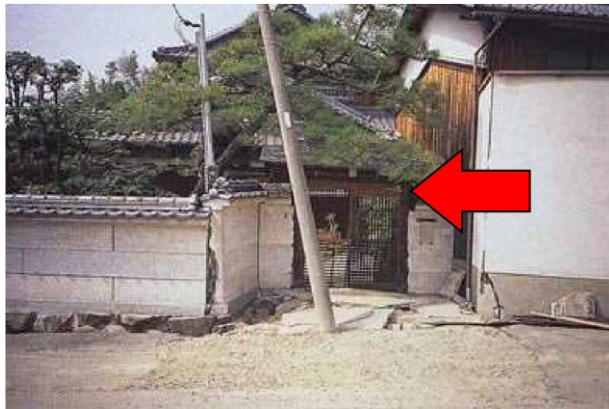
1995年1月17日に発生した淡路島北部を震源とするマグニチュード7.3の地震により、阪神地域を中心に家屋の倒壊、火災、液状化など都市における甚大な被害が発生した。本地震では丘陵地における盛土造成地が宅地造成前の谷底を滑り面として、盛土造成地全体が斜面下部方向へ移動する滑動崩落が100箇所以上確認された。図-1は、手前の電柱が位置する地山に対し奥の家屋が位置する盛土造成地が写真右から左方向へ数メートル移動した事例である。また、谷埋め型大規模盛土造成地は斜面下部へ滑るように移動するため、盛土末端部では圧縮されたようなクラックが生じ、盛土頭部では引っ張られて出来るクラックが現れる。

図-1 盛土造成地の変動に伴う被害（西宮市）

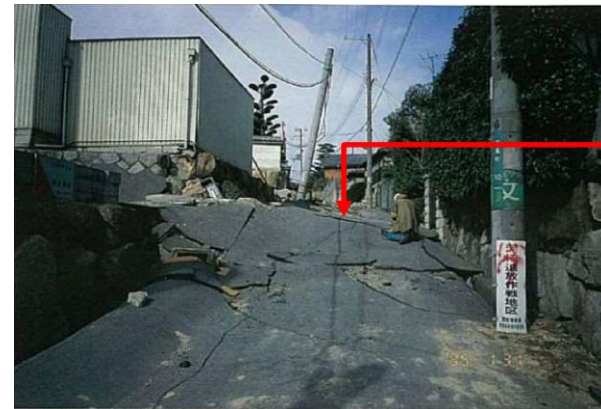
盛土末端部が隆起し、
道路に生じた段差(写真奥が盛土)

図-2 盛土末端部におけるクラック（西宮市）

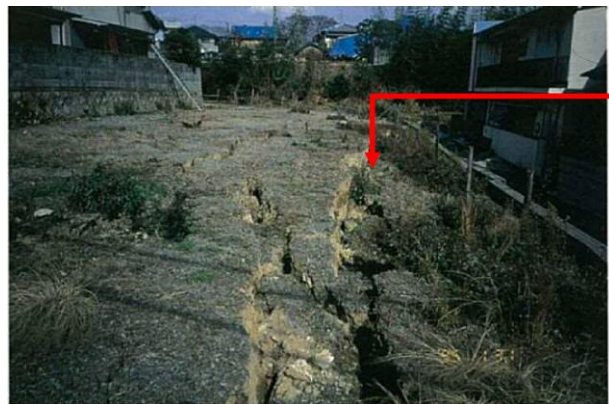
盛土頭部に
生じたクラック

図-3 盛土頭部に生じたクラック（西宮市）
