(4) 2016年 熊本地震の事例（宅地擁壁被害の事例）

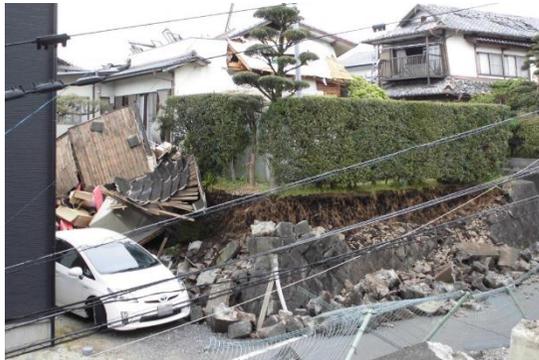
図-1 石積造擁壁の崩壊

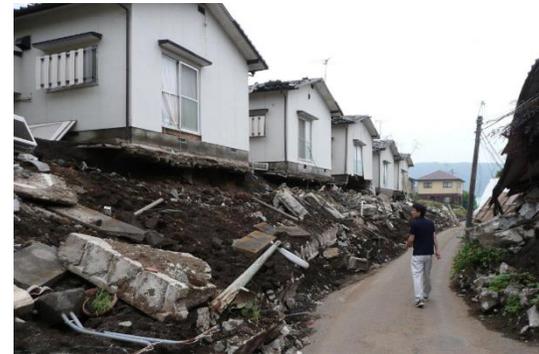
図-2 擁壁の崩壊

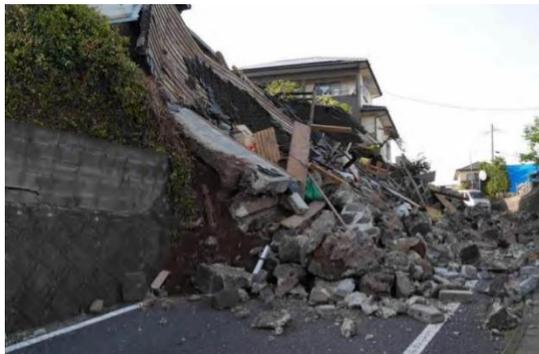
図-3 擁壁の倒壊による生活道の遮断

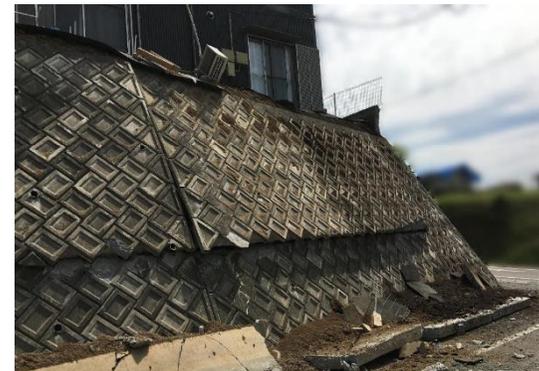
図-4 ブロック積擁壁の段差
