## 5 宅地耐震化への取り組み

### 宅地造成等規制法の改正と宅地耐震化推進事業の創設

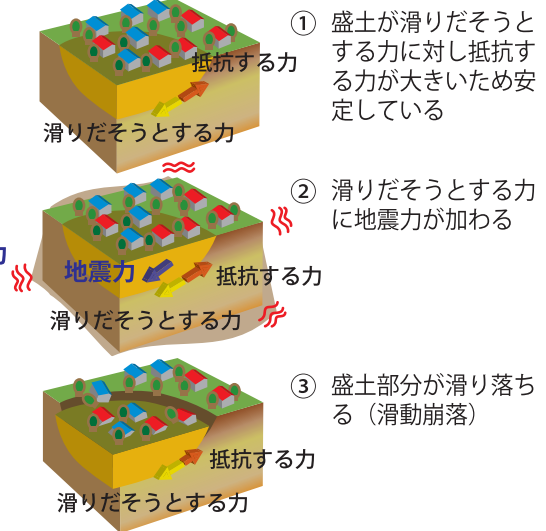
#### 盛土の滑动崩落のイメージ

盛土の滑动崩落は、このすべり台と同じ原理で起こります。通常時は、盛土自体の重さで「滑りだそうとする力」に対し、摩擦力などで「抵抗する力」の方が大きいため、盛土は安定しています（盛土の滑动崩落のイメージ①）。しかし、地震時には、盛土が「滑りだそうとする力」に「地震力」が後押しするかたちで加わります（盛土の滑动崩落のイメージ②）。盛土が「滑りだそうとする力」と「地震力」を合わせた力が「抵抗する力」を上回った場合、盛土は滑り出してしまいます（盛土の滑动崩落のイメージ③）。

■地震時の安全性が高い	$抵抗する力 > 滑りだそうとする力 + 地震力$
■地震時に滑动崩落が発生するおそれがあり、安全性が低い	$抵抗する力 < 滑りだそうとする力 + 地震力$

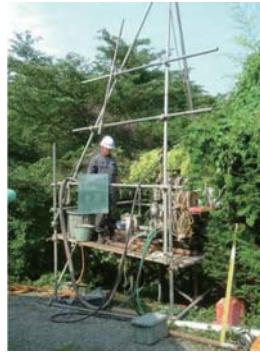
ボーリング調査実施の例

土のサンプルを採取し、精度よく土の強度を調べます。代表的な調査方法としては、ボーリング調査やスウェーデン式サウンディング試験などがあります。

ボーリング調査では、14ページに示す標準貫入試験や、採取した地下の土のサンプルで室内試験を行い、土の固さや粘りなどの状態を求め、12ページに示した「滑りだそうとする力」や「抵抗する力」、地震時の液状化の可能性を算出することができます。

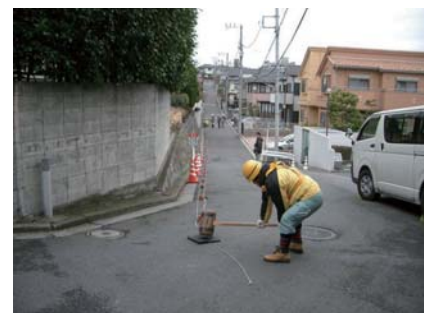
表面波探査試験の例

表面波探査試験\*により盛土の断面形状を把握します。

盛土の断面形状を調査することで、「滑りだそうとする力」と「抵抗する力」とを求めることができます。

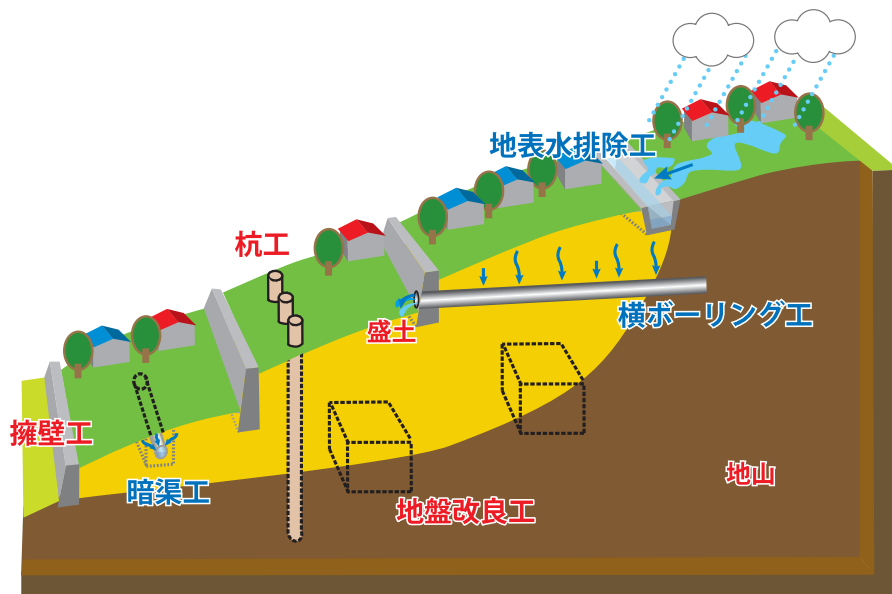
滑動崩落防止工事には、主に盛土および地山の地盤を補強して盛土の滑りを抑える工法と、盛土の地下水を抜く工法があります。これらの工法を組み合わせることで工事を実施するのが一般的です。

赤字：盛土の滑りを抑える工法  
青字：地下水を抜く工法

※上図に示す工法の外、腹付け型の盛土には、アンカー工を用いる場合もあります。

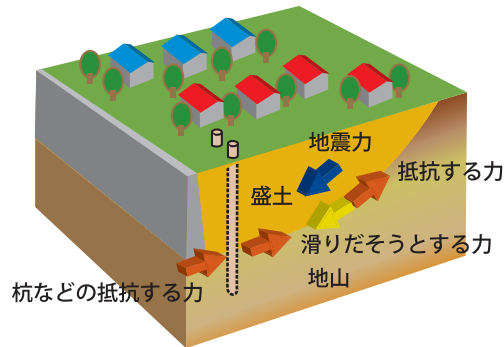
#### 杭工

杭を地山まで建て込むことによって、滑りに対する抵抗力を高める工法です。

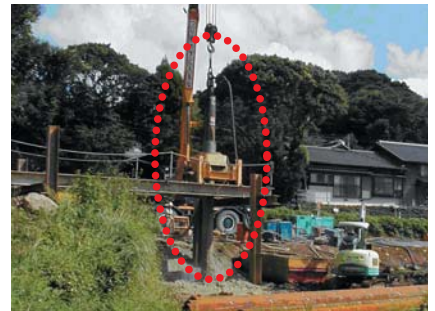
#### アンカー工

地山に定着させたワイヤーを地表から締めつけることによって滑りに対する抵抗力を高める工法です。

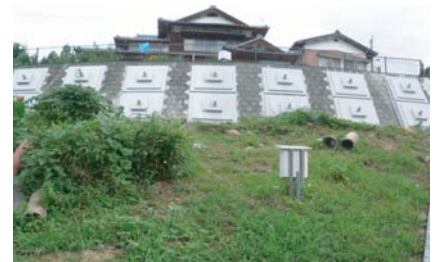
#### 擁壁工

擁壁を設置することにより、擁壁の自重で滑りに対する抵抗力を高める工法です。

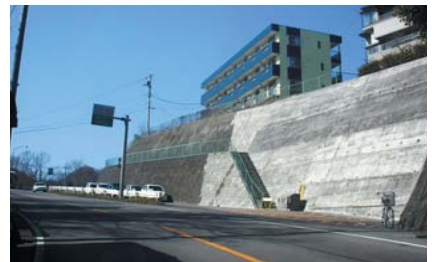
#### 地盤改良工

盛土と地山の境界付近の地盤の中をセメントなどで改良し、滑りに対する抵抗力を高める工法です。

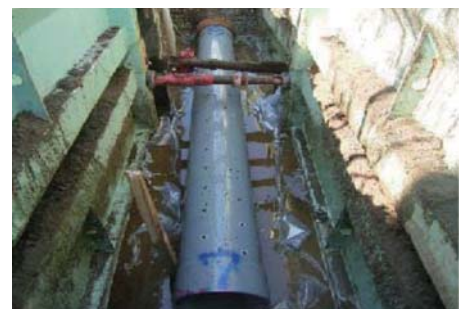
#### 地表水排除工

雨などが地面から地中に浸透することを防ぎます。

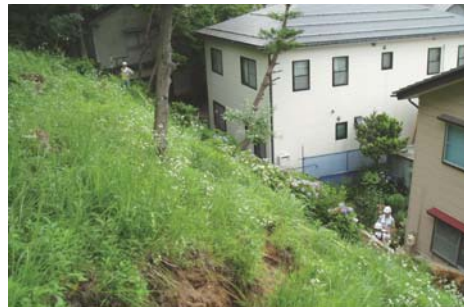
宅地裏側の砂丘の被災状況（提供 柏崎市）

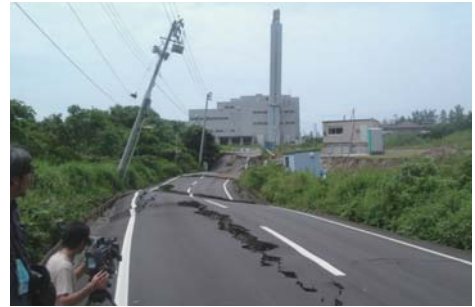
団地周辺部の被災状況（提供 柏崎市）

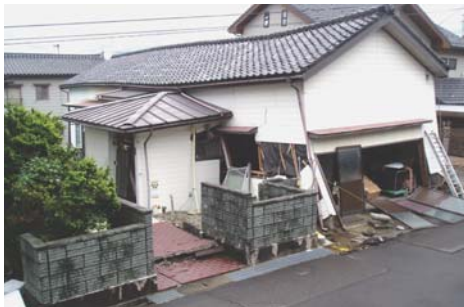
盛土内の被災状況（提供 柏崎市）  
滑動崩落により宅地が変動し建物が破損

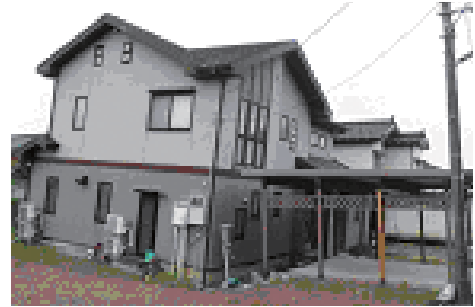
盛土内の被災状況  
滑動崩落により宅地が傾き居住不能に

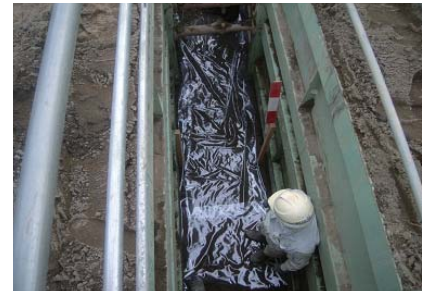
工事状況写真 (防水シート設置)  
(提供 柏崎市)

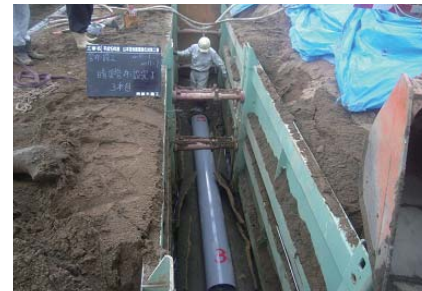
工事状況写真 (暗渠排水パイプ設置)  
(提供 柏崎市)
